# Asbestinventarisatetest

A. Rodenbachstraat 69, 9470 Denderleeuw

Attestnummer : 20260323-000195.000

**Asbestveilig** (maar niet asbestvrij)

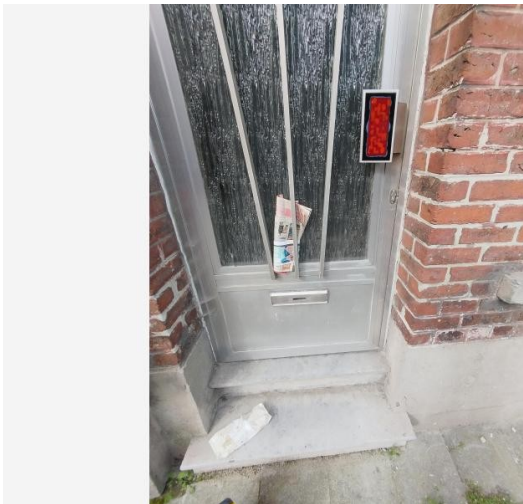
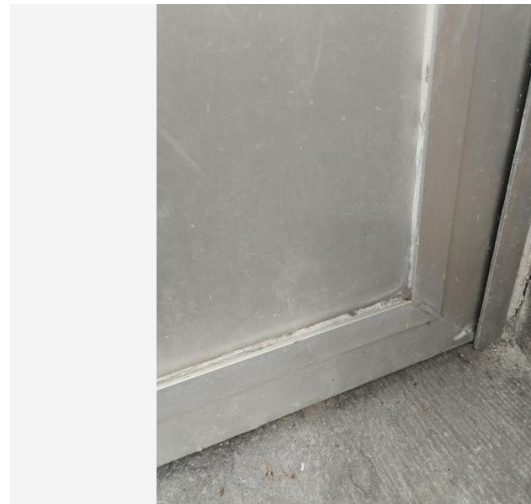
| Fiche 1: Kit kozijn-raam bij een aluminium raam..... | 16 |

Het asbestmateriaal valt onder de mijlpaal van 2040.

| Eindbeoordeling materiaalarisico | Laag materiaalarisico en/of verlaagde kans op vezelvrijgave |

| Gebondenheid | Categorie 1: hechtgebonden in oorsprong |
| Asbestsoort (vezeltype) | Alleen chrysotiel aanwezig |
| Asbestconcentratie | Laag (< 50%) |
| Toestand van het materiaal | Licht beschadigd, licht verweerd. Intacte calciumsilicaatplaat of materiaal met categorie 3-gebondenheid |

| # | Type | Referentie | Resultaat |
|---|---|---|---|
| 1.1 | Puntmonster | 4 | Chrysotiel |

| Beschrijving | Kit kozijn-raam bij een aluminium raam |

- Zorg voor een veilig beheer. Vermijd het beschadigen van het asbestmateriaal. Controleer de toestand jaarlijks op wijzigingen.

- Eenvoudige handelingen: mag via doe-het-zelf of door werknemer(s) met opleidingsattest eenvoudige handelingen  
kit aluminium ramen: Wordt sterk afgeraden deze toepassing via doe-het zelf te verwijderen omwille van reële kans op vezelvrijgave. De ramen kunnen in hun geheel verwijderd worden.

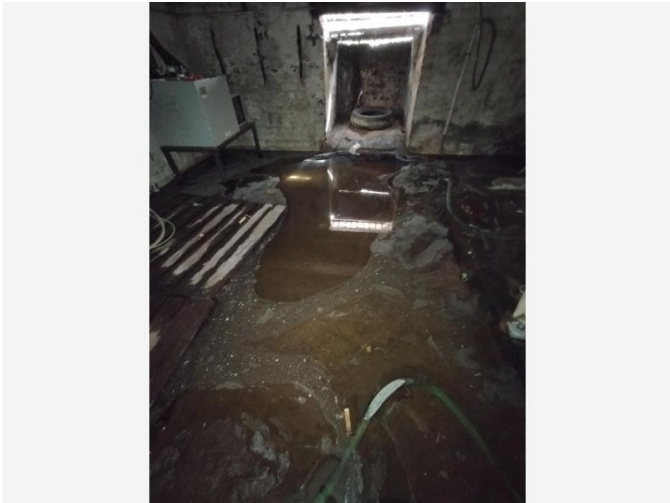
| Fiche 2: Kelder onder water..... | 20 |

**Uitleg van de asbestdeskundige:** Middellange termijn beperking : de kelder staat onder water door opkomend grondwater , het is niet te bepalen wanneer de kelder vrij is van grondwater.

Er is geen volledige risicobeoordeling mogelijk.

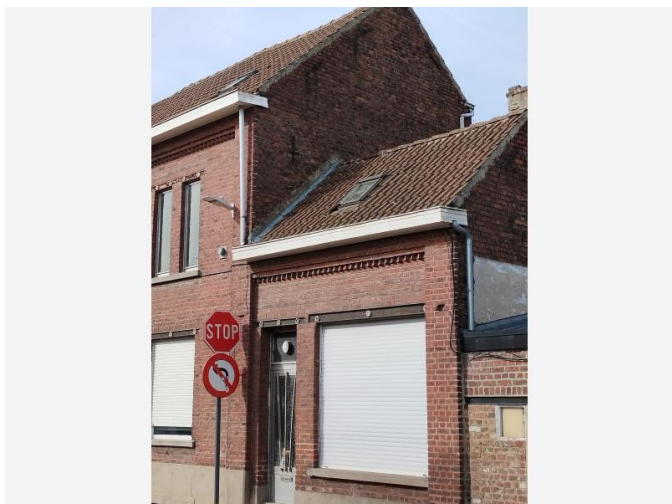
| Fiche 3: Dakgoot niet zichtbaar (materiaal onbekend)..... | 21 |

**Reden:** Dakgoot niet zichtbaar

De afwerking van de dakgoten kon niet van dichtbij geïnspecteerd worden (> 3,50m). Het gebruikte materiaal is niet vast te stellen. Er kan bijgevolg niet geconcludeerd worden of deze dakgoot werd afgewerkt met asbestverdachte bitumen.

Bij renovatiewerken of dakwerken kan een stelling geplaatst worden waarbij een extra controle/staalname aangewezen is.

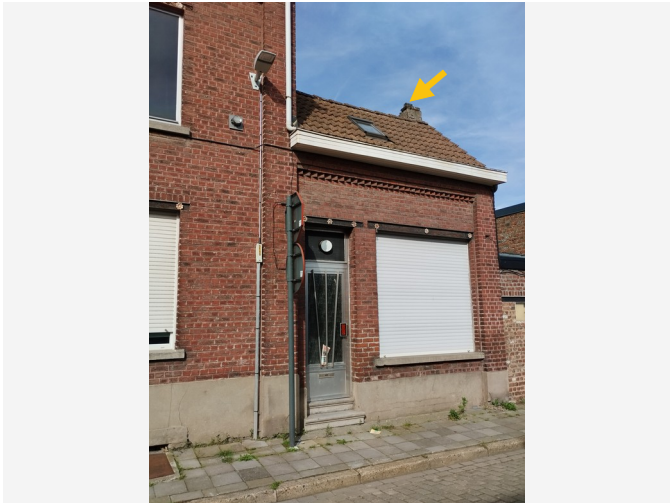
| Fiche 4: Schouw op het dak (beperkingsfiche)..... | 22 |

**Reden:** Het te onderzoeken materiaal situeert zich hoger dan 3,50 m te rekenen vanaf een veilige ondergrond

**Uitleg van de asbestdeskundige:** Bij werken (dak of reiniging schouw) kan een stelling geplaatst worden , het is niet duidelijk of er asbestverdachte materialen aanwezig zijn in/rond de schouw.

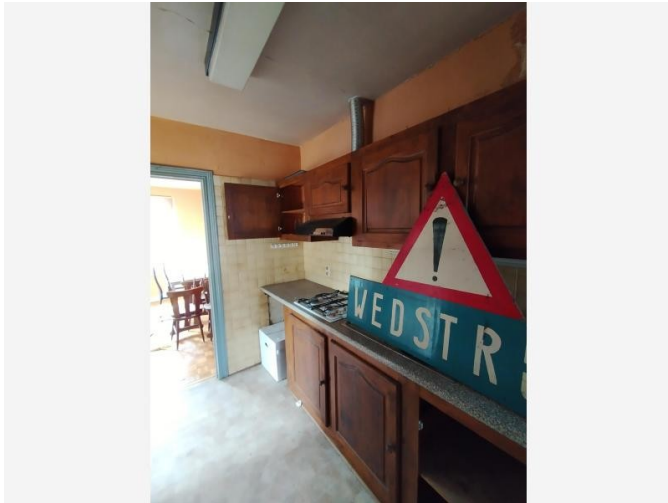
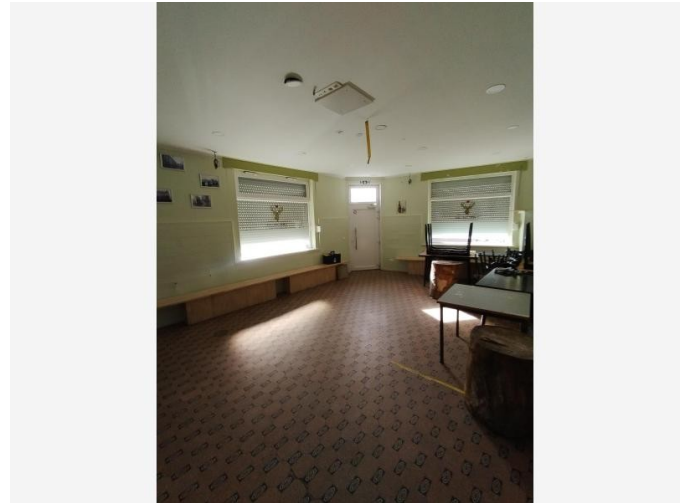
| Fiche 5: Valse plafonds..... | 24 |

Alle plafonds zijn afgewerkt met valse plafonds in plaatmateriaal type gipskarton of latten. Het is niet duidelijk of er pleisterwerk of ander verdacht asbestmateriaal aanwezig is achter / op deze valse plafonds, het is aangewezen om bijkomend onderzoek uit te voeren bij werken. Zonder destructieve handeling is het niet mogelijk om na te gaan of er asbesthoudende materialen aanwezig zijn achter de plafond afwerking. Als bij sloop of renovatie blijkt dat er achter deze plafonds nog pleisterwerk of asbest verdachte toepassingen aanwezig zijn, moet dit bemonsterd worden.

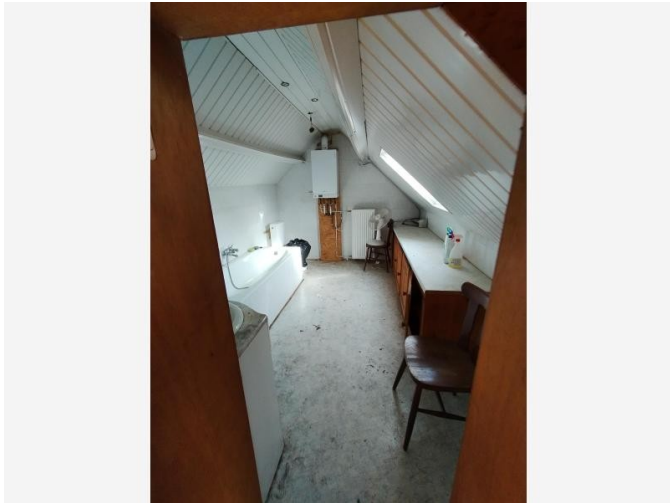
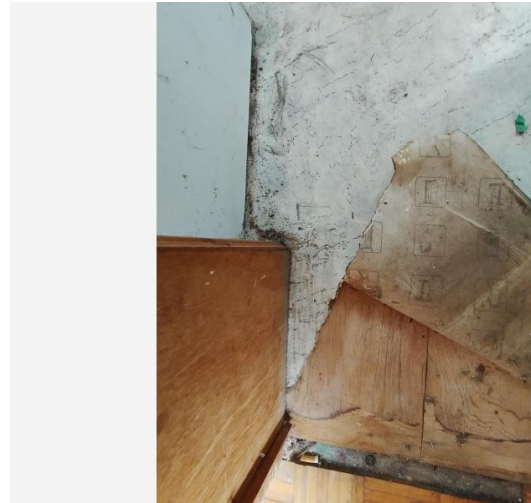
| Fiche 6: Vinylvloer niet verdacht..... | 25 |

Volgens expertise kunnen we de vinyl in de keuken en badkamer als niet asbest verdacht beschouwen (soepel en flexibel van structuur).

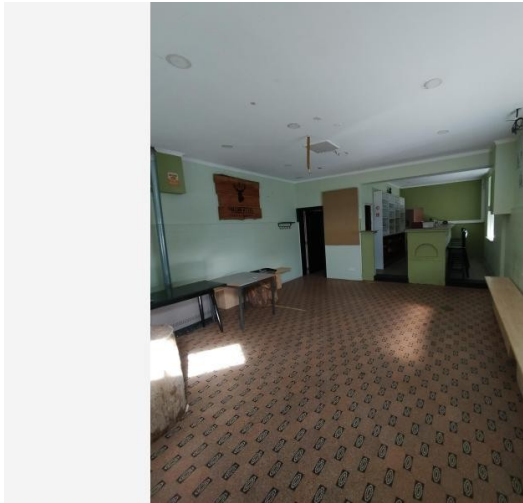
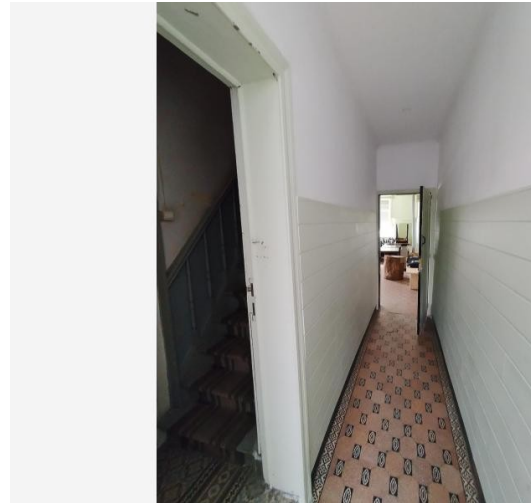
| Fiche 7: Lambrisering: niet verdacht (hout)..... | 26 |

Het betreft houten lambriseringspanelen.

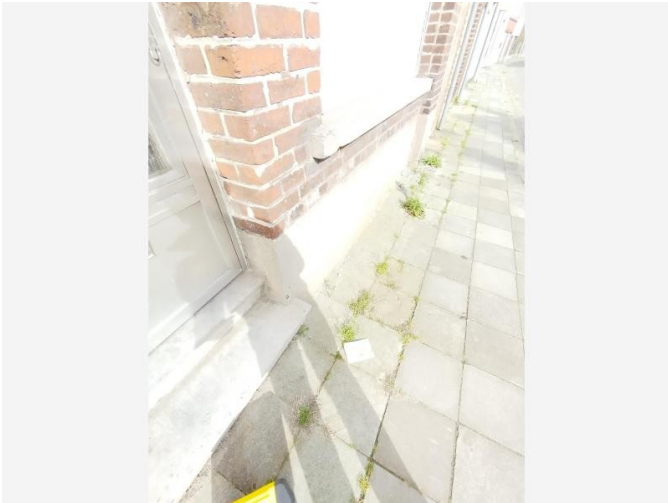
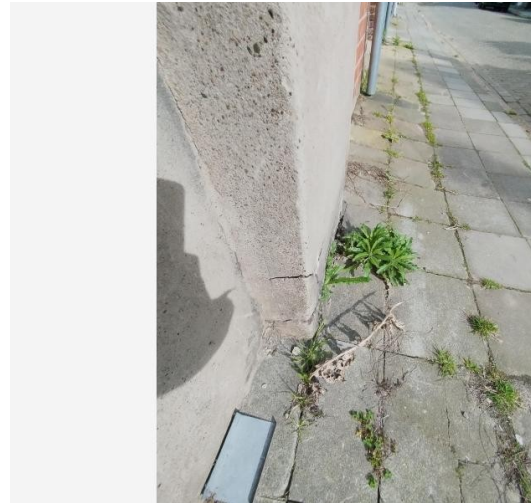
## Fiche 8: boordcementering

Geen asbest

| # | Type | Referentie | Resultaat |
|---|---|---|---|
| 8.1 | Mengmonster | 5 | Geen asbest |

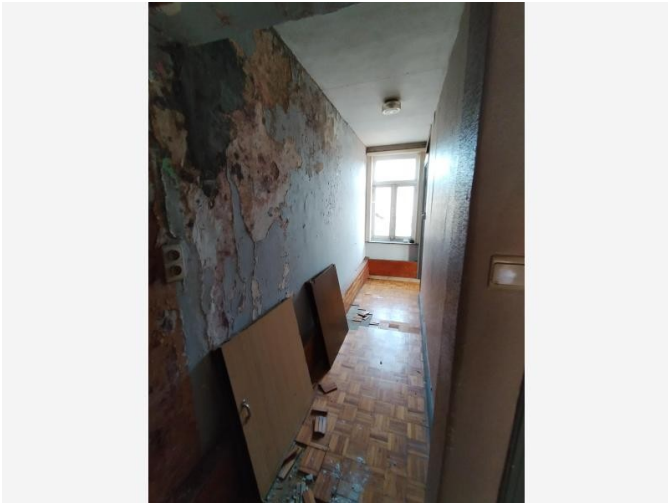
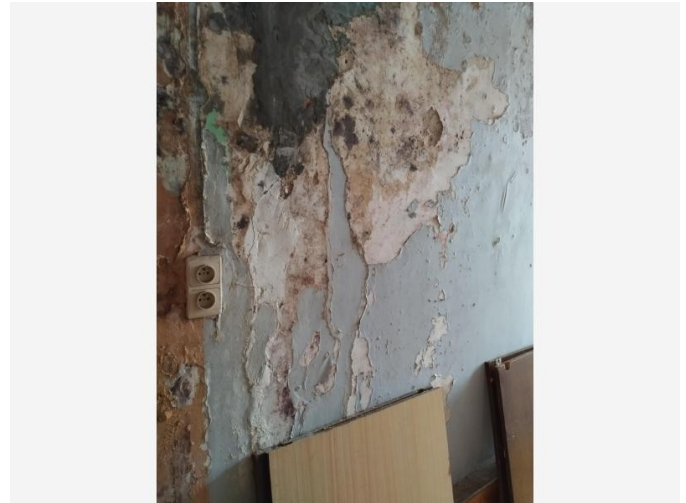
## Fiche 9: Muurpleister appartement (1e verdieping)

Geen asbest

| # | Type | Referentie | Resultaat |
|---|---|---|---|
| 9.1 | Mengmonster | 1 | Geen asbest |

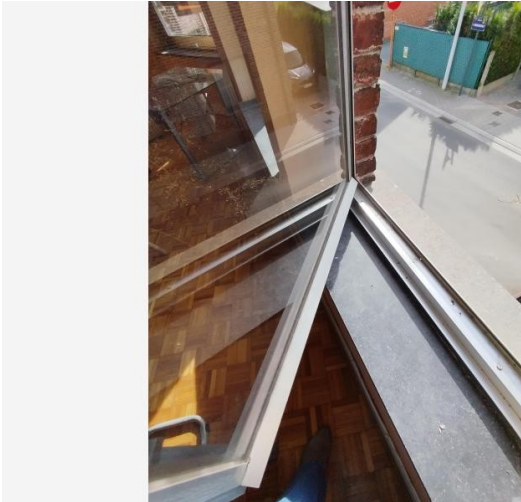
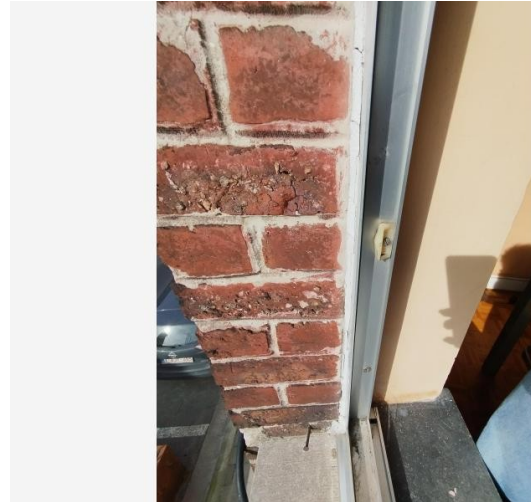
## Fiche 10: Kit kozijn-muur (met staalname) aluminium raam

Geen asbest

| # | Type | Referentie | Resultaat |
|---|---|---|---|
| 10.1 | Puntmonster | 3 | Geen asbest |

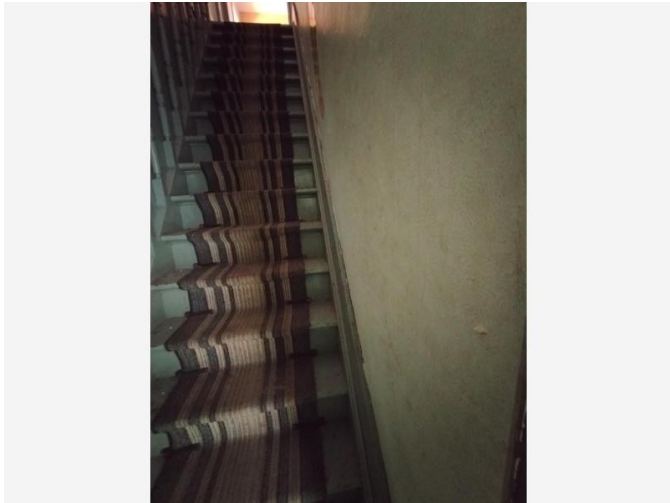
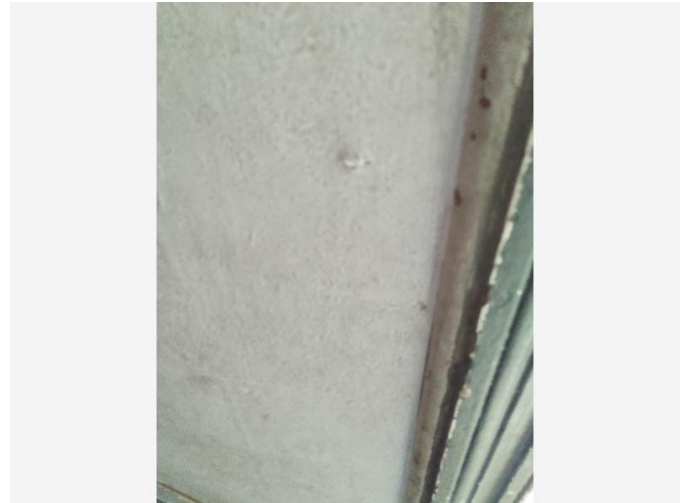
## Fiche 11: Muurpleister café (gelijkvloers)

Geen asbest

| # | Type | Referentie | Resultaat |
|---|---|---|---|
| 11.1 | Mengmonster | 2 | Geen asbest |

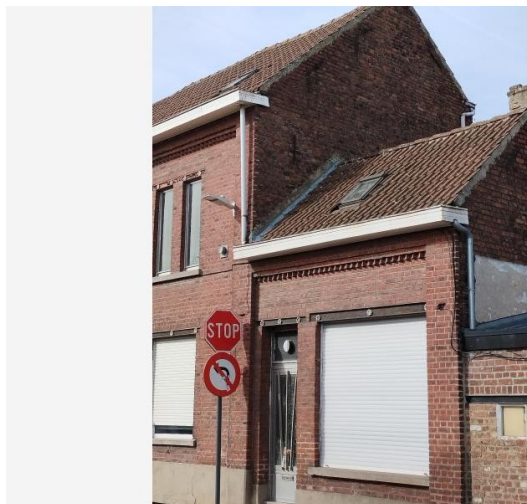
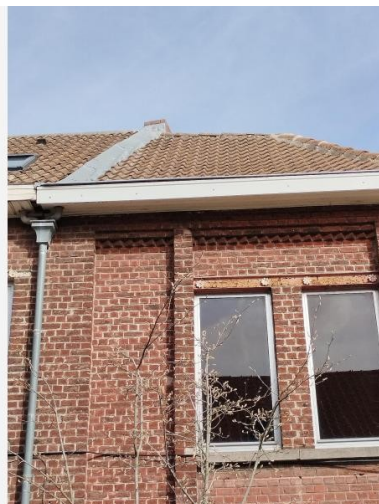
### Fiche 12: Dakbedekking pannen

| Beschrijving | Notitie | Terug te vinden op plannen |
|---|---|---|
| Fiche 12: Dakbedekking pannen | De dakbedekking werd gecontroleerd. Deze bestaat uit pannen en bevat geen asbest verdachte materialen. | Plan 1.6: Hoofdgebouw plan dak |

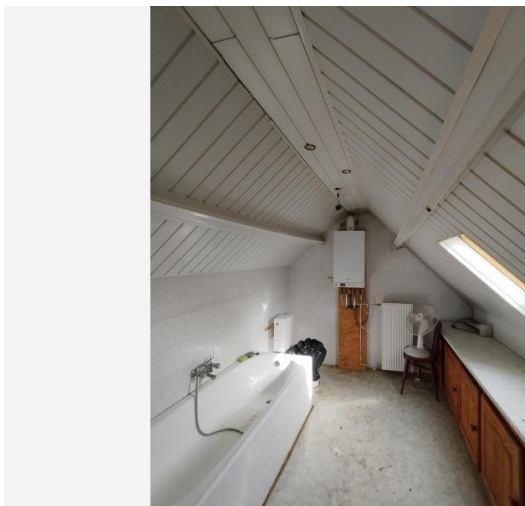
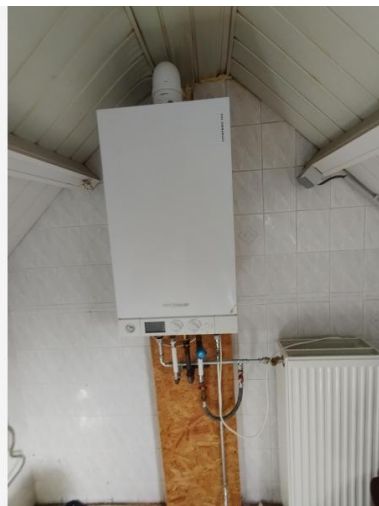
## Fiche 13: CV Ketel

| Beschrijving | Notitie | Terug te vinden op plannen |
|---|---|---|
| Fiche 13: CV Ketel | De CV ketel werd gecontroleerd( bwj ) en is niet asbest verdacht geen risico bouwjaar. | Plan 1.3: 1e verdieping |

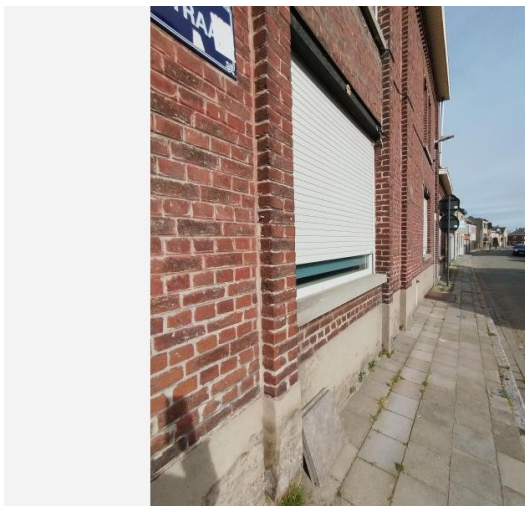
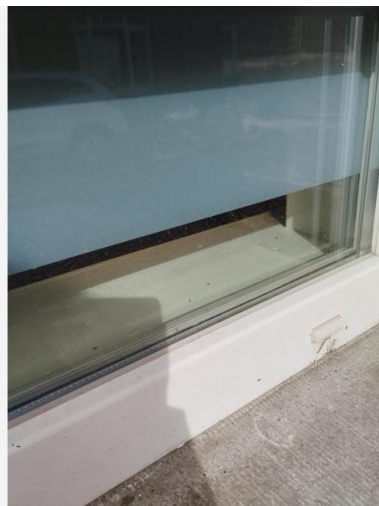
## Fiche 14: Kit niet verdacht (visueel vastgesteld)

| Beschrijving | Notitie | Terug te vinden op plannen |
|---|---|---|
| Fiche 14: Kit niet verdacht (visueel vastgesteld) | De gebruikte siliconen kit is niet asbestverdacht bij de pvc ramen op het gelijkvloers van het cafe en in de aluminium ramen op de 1e verdieping boven de café. | Plan 1.2: gelijkvloers<br>Plan 1.3: 1e verdieping |

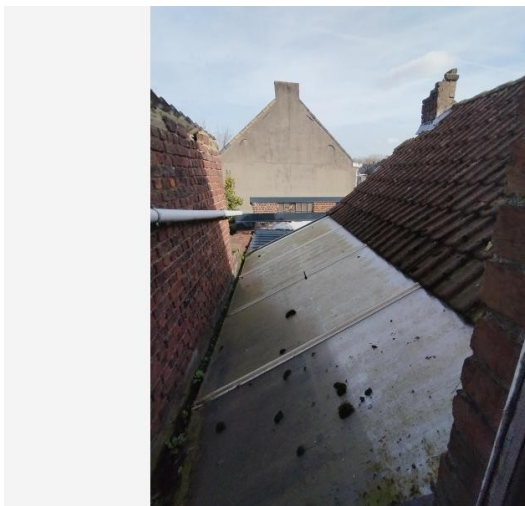
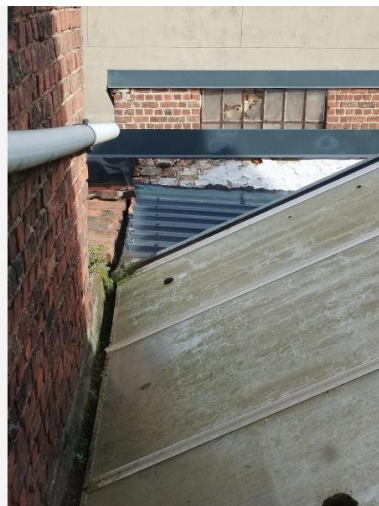
## Fiche 15: Dakbedekking niet verdacht.

| Beschrijving | Notitie | Terug te vinden op plannen |
|---|---|---|
| Fiche 15: Dakbedekking niet verdacht. | De dakbedekkinggang van de gang voor de wc's bestaat uit een lichtstraat en die van de garage zijn metalen profielplaten. | Plan 1.6: Hoofdgebouw plan dak |

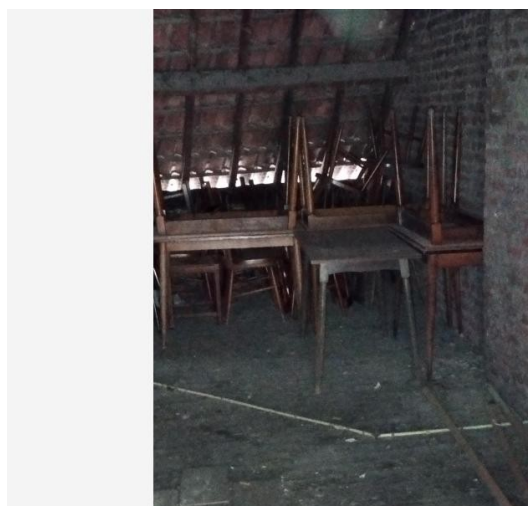
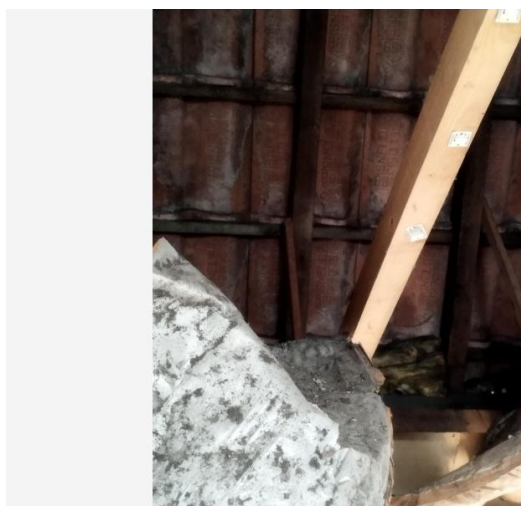
### Fiche 17: Onderdak niet aanwezig

| Beschrijving | Notitie | Terug te vinden op plannen |
|---|---|---|
| Fiche 17: Onderdak niet aanwezig | Er is geen onderdak aanwezig, enkel isolatiewol tegen de dakpannen. | Plan 1.6: Hoofdgebouw plan dak |
