Asbestinventarisatetest

Denderhoutembaan 159, 9400 Ninove

Attestnummer : 20260322-000020.000

Uitgegeven op : 22.03.2026

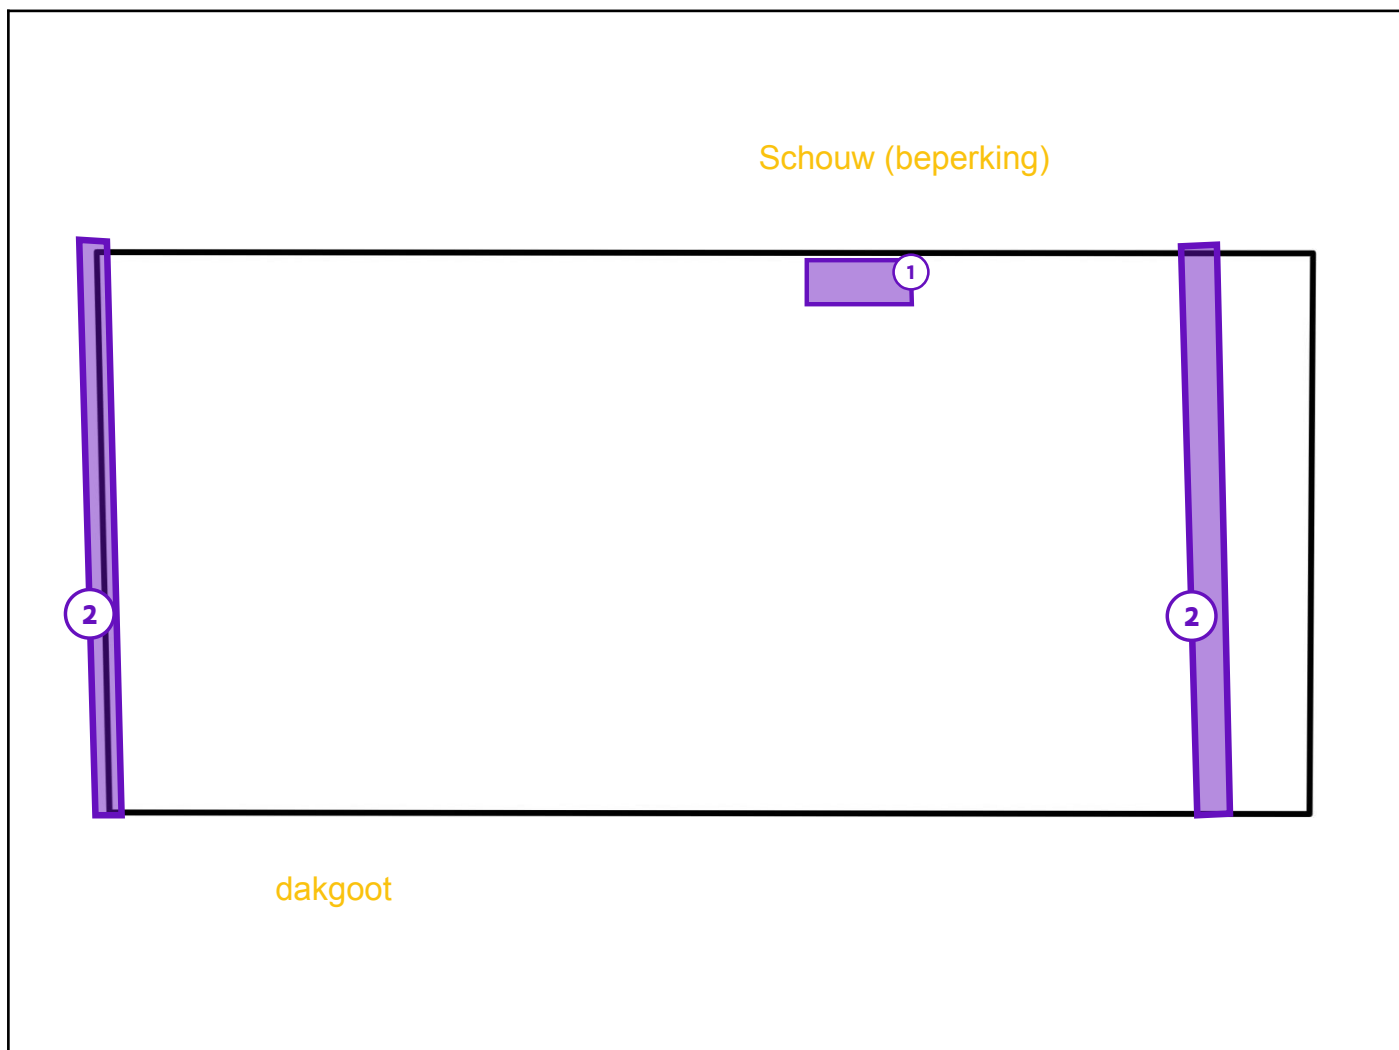
Plan 1.1: Woning plan

Beschrijving	Type	Actie
1. Schouw op het dak (beperkingsfiche)	Beperking	-
2. Dakgoot bevat niet asbestverdachte laag	Advies	-

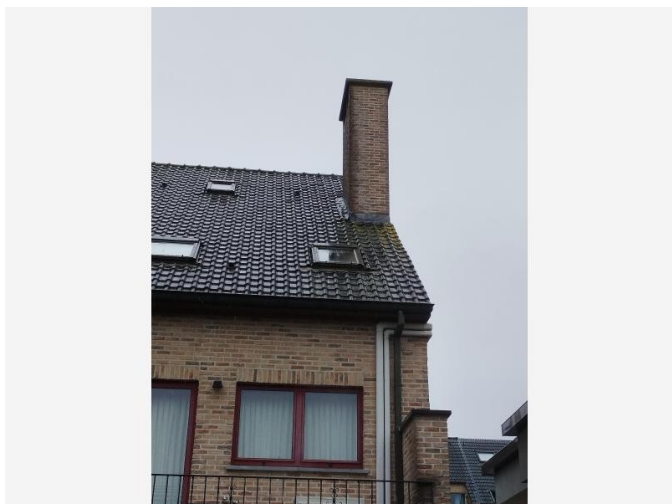
Situeringfoto

Tijdelijke beperking

Reden: Het te onderzoeken materiaal situeert zich hoger dan 3,50 m te rekenen vanaf een veilige ondergrond

Uitleg van de asbestdeskundige: Bij werken (dak of reiniging schouw) kan een stelling geplaatst worden, het is niet duidelijk of er asbestverdachte materialen aanwezig zijn in/rond de schouw.

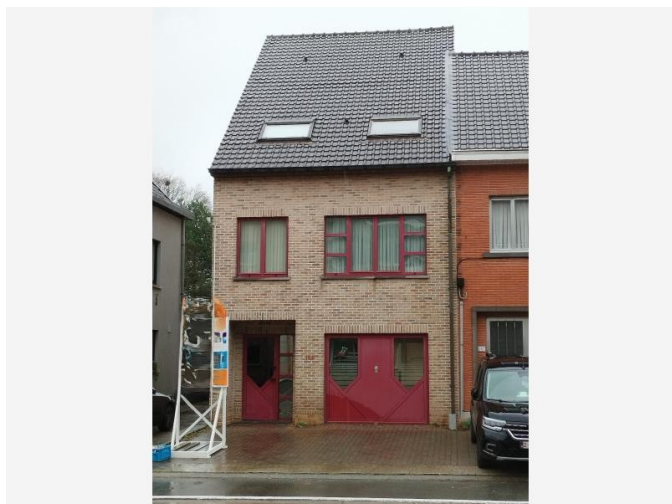
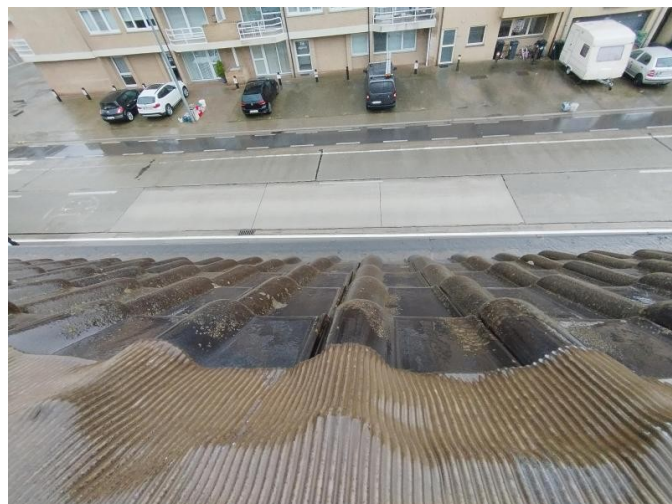
De dakgoot werd gecontroleerd, het materiaal is niet asbest-verdacht (zink)

Basis voor advies	De asbestdeskundige beoordeelt het materiaal als niet-asbestverdacht.
--------------------------	---

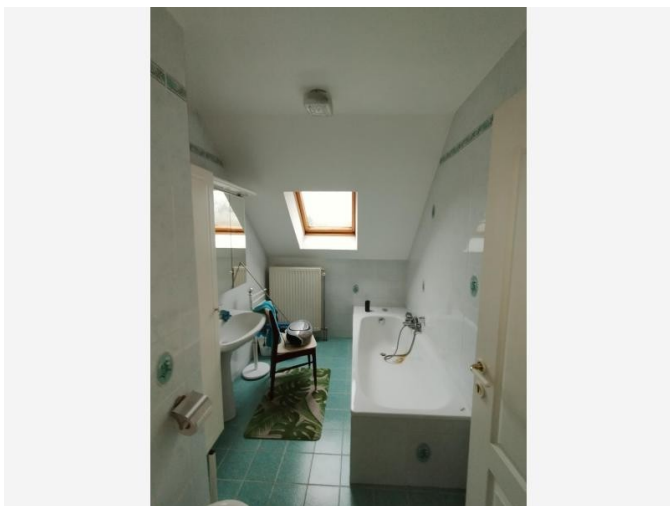
Detailfoto

Informatie over een materiaal dat de asbestdeskundige niet kan waarnemen of vaststellen

In het inspectieprotocol is een monsternamen van tegellijm verplicht om dit te identificeren als niet-asbesthoudend. Er waren geen facturen ter beschikking die bevestigen dat de tegels na 2001 waren geplaatst. Er waren geen bestaande beschadigingen aan de wandtegels om de lijm voldoende te kunnen inspecteren. Om dit af te toetsen is het aangewezen om bij eventuele renovatiewerken aan de tegels verder onderzoek/staalname te laten uitvoeren ter controle.

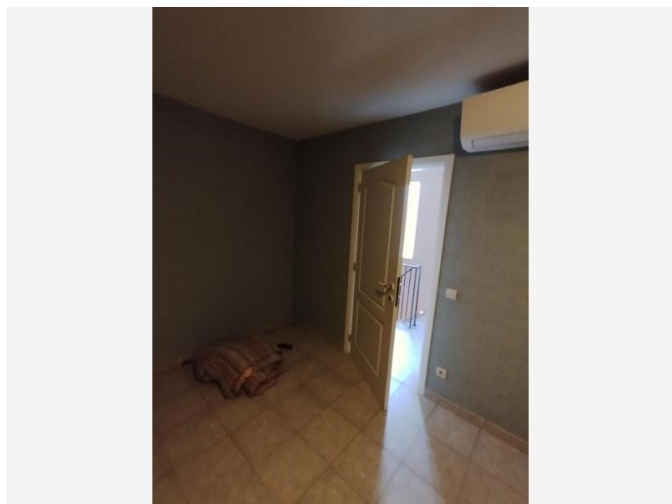
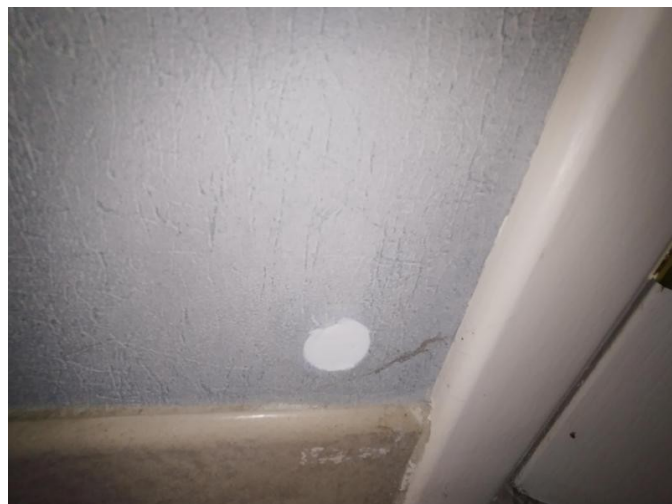
Fiche 4: Muurpleister

Geen asbest

#	Type	Referentie	Resultaat
4.1	Mengmonster	001	Geen asbest

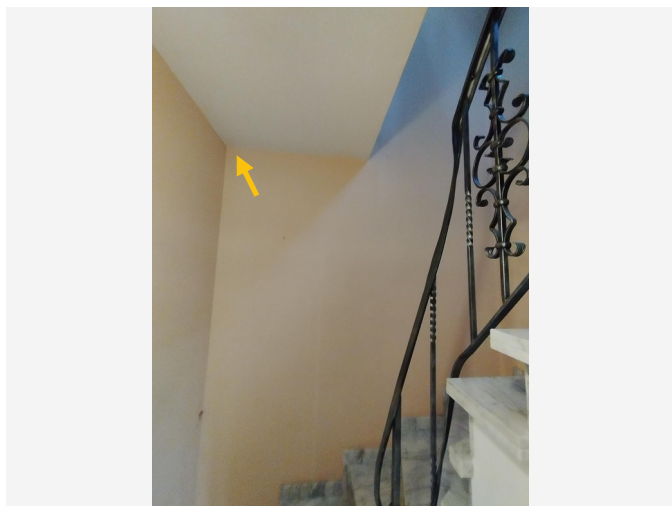
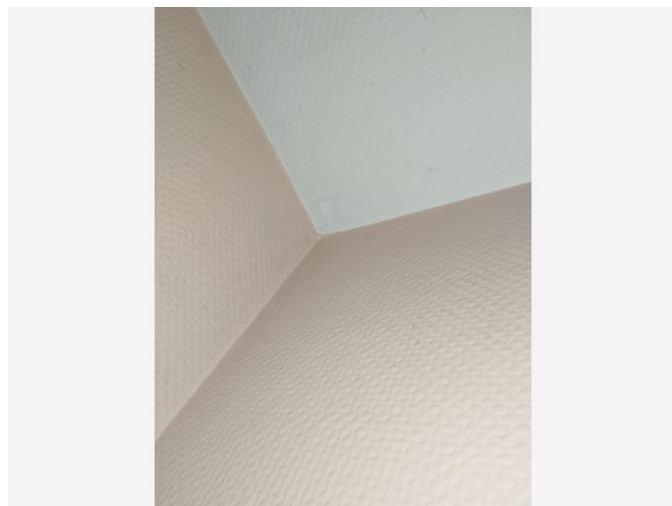
Fiche 5: Plafondpleister

Geen asbest

#	Type	Referentie	Resultaat
5.1	Mengmonster	002	Geen asbest

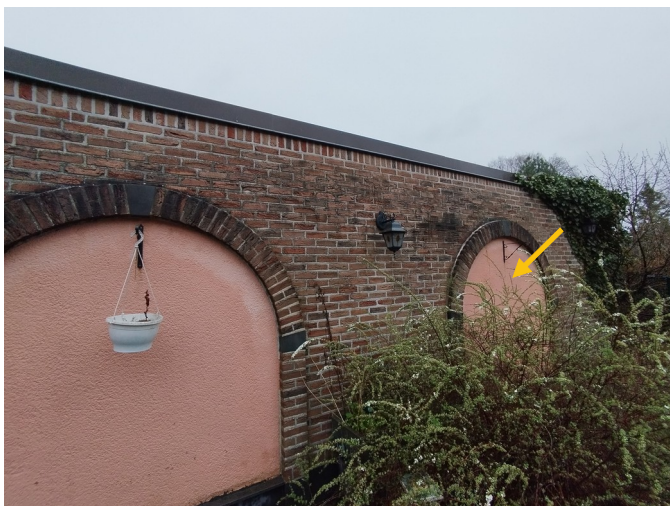
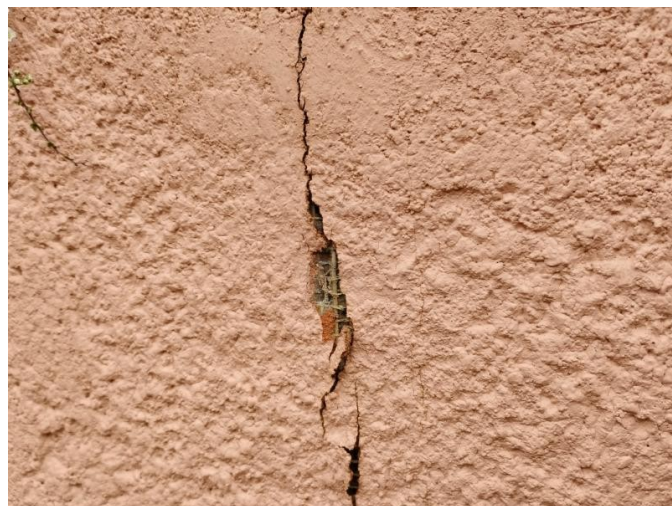
Fiche 6: Crepi buitentoepassing (met staalname)

Geen asbest

#	Type	Referentie	Resultaat
6.1	Mengmonster	004	Geen asbest

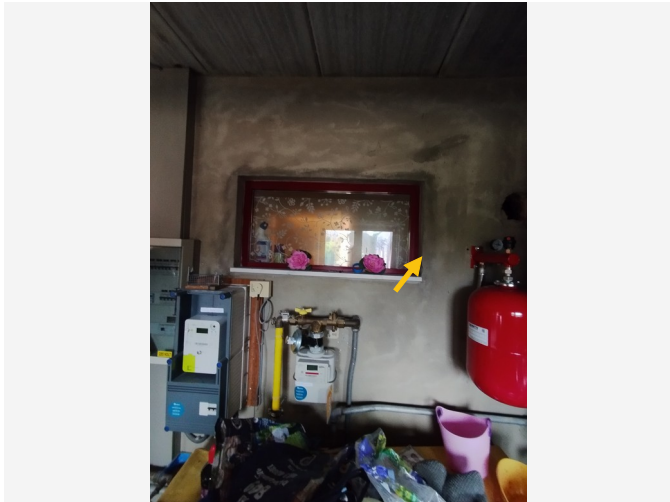
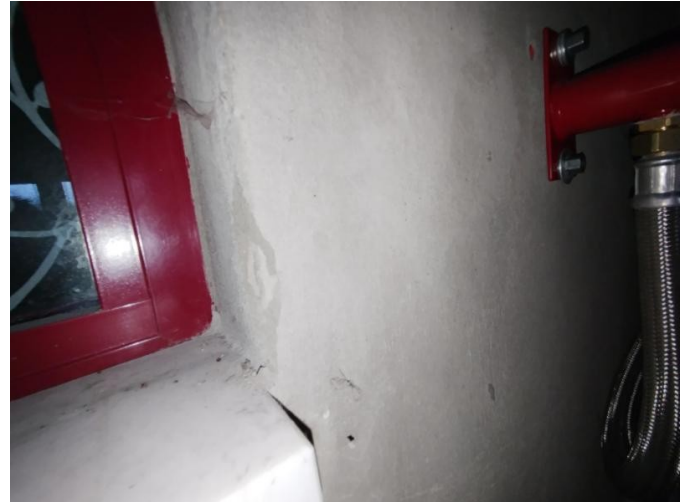
Fiche 7: Cementering binnentoepassing (met staalname)

Geen asbest

#	Type	Referentie	Resultaat
7.1	Mengmonster	003	Geen asbest

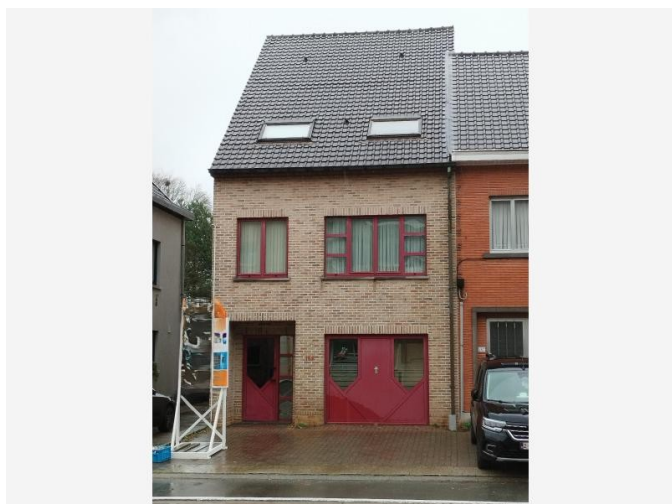
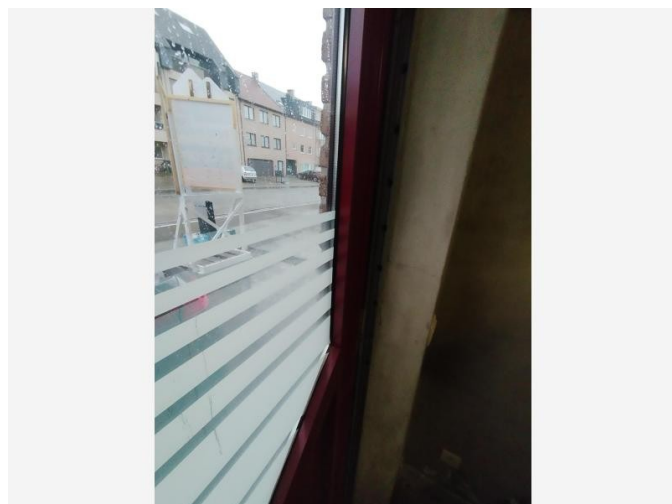
Beschrijving	Notitie	Terug te vinden op plannen
Fiche 8: Kit niet verdacht (visueel vastgesteld)	De gebruikte siliconen kit is niet asbestverdacht	Plan 1.6: Woning plan
Fiche 9: Dakbedekking niet verdacht.	De dakbedekking wordt gecontroleerd. deze bestaat uit dakpannen en bevat geen asbest verdachte materialen.	Plan 1.5: Woning plan
Fiche 10: Stookketel	De CV ketel werd gecontroleerd (bwj: 2019) en is niet asbest verdacht geen risico bouwjaar.	Plan 1.2: Schets woning glv
Fiche 11: Onderdak niet verdacht	Het dak werd gecontroleerd (verplaatsen van isolatie). Er is geen verdacht onderdak vastgesteld. Deze handeling is een steekproef, er is geen garantie dat het volledige dak met éénzelfde materiaal is opgebouwd. Dit kan enkel via destructief onderzoek vastgesteld worden.	Plan 1.7: Woning plan
