# Asbestinventarisatetest

Impestraat 48, 9420 Erpe-Mere

Attestnummer : 20250514-000120.000

Uitgegeven op : 14.05.2025

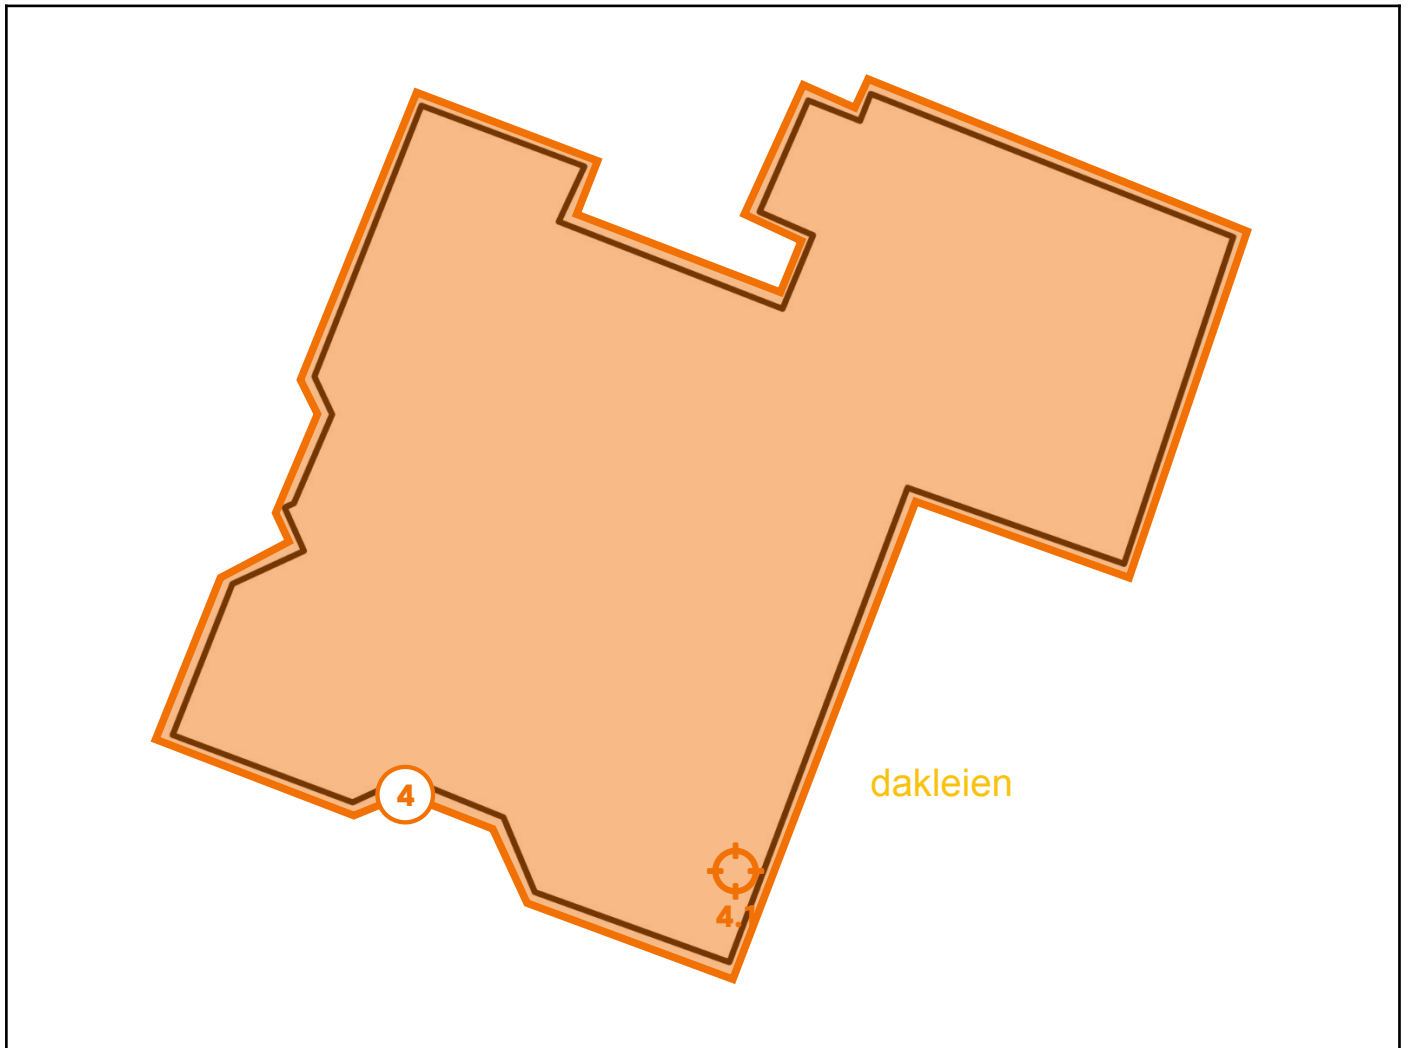
## Plan 1.1: Woning plan

| Beschrijving | Type | Actie |
|---|---|---|
| 4. Dakleien | Asbestmateriaal | <a href="#">Verwijderen</a> |

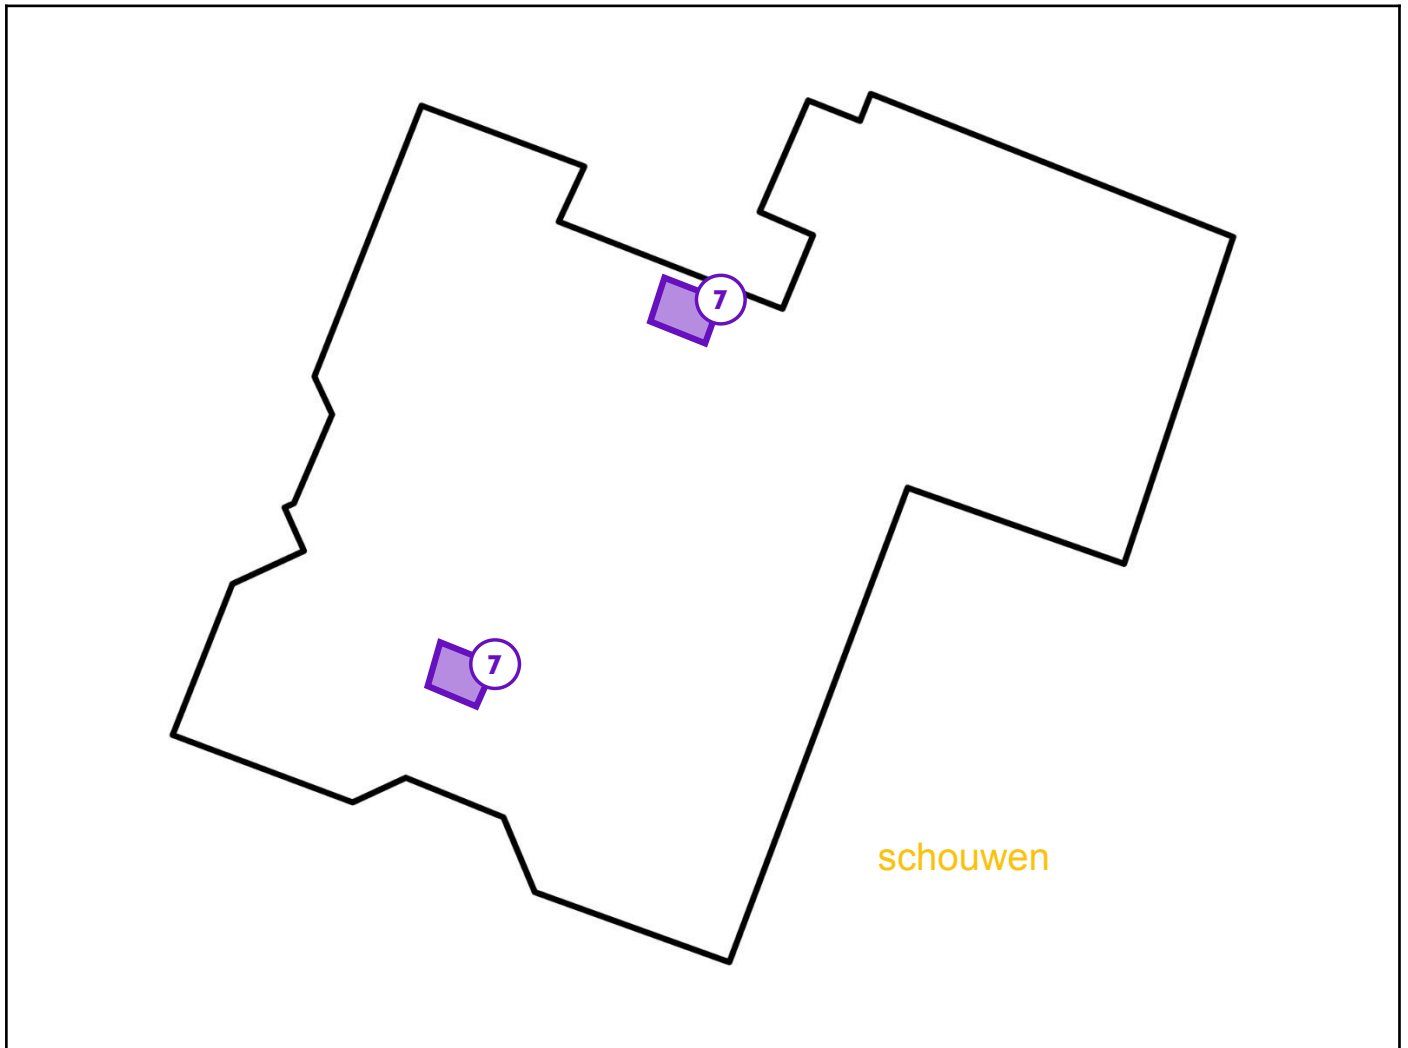
## Plan 1.2: Woning plan

| Beschrijving | Type | Actie |
|---|---|---|
| 7. Schouw | Beperking | - |

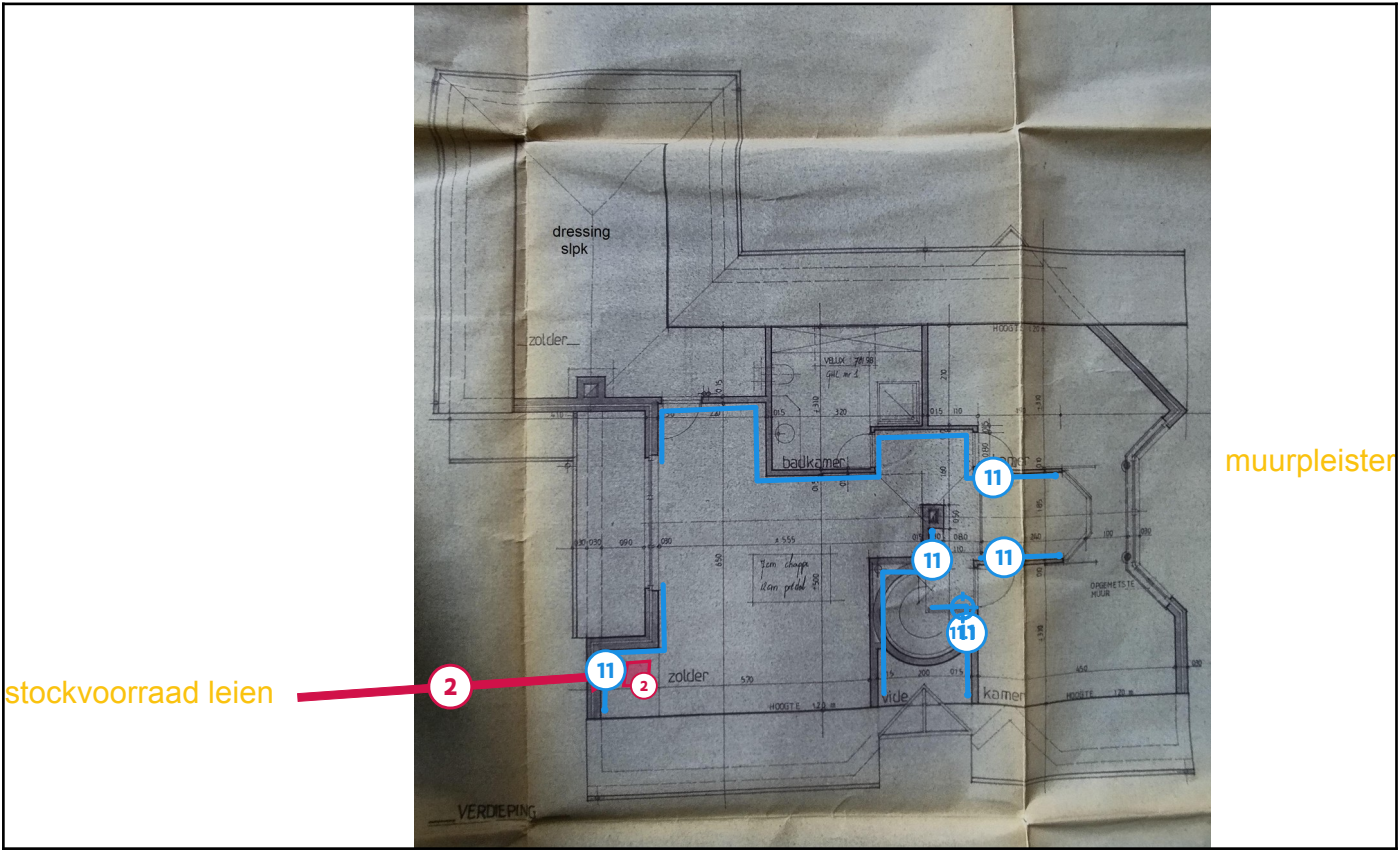
# Plan 1.5: Plan woning V+1

| Beschrijving | Type | Actie |
|---|---|---|
| 2. Asbestcement afval | Asbestmateriaal | Dringend verwijderen |

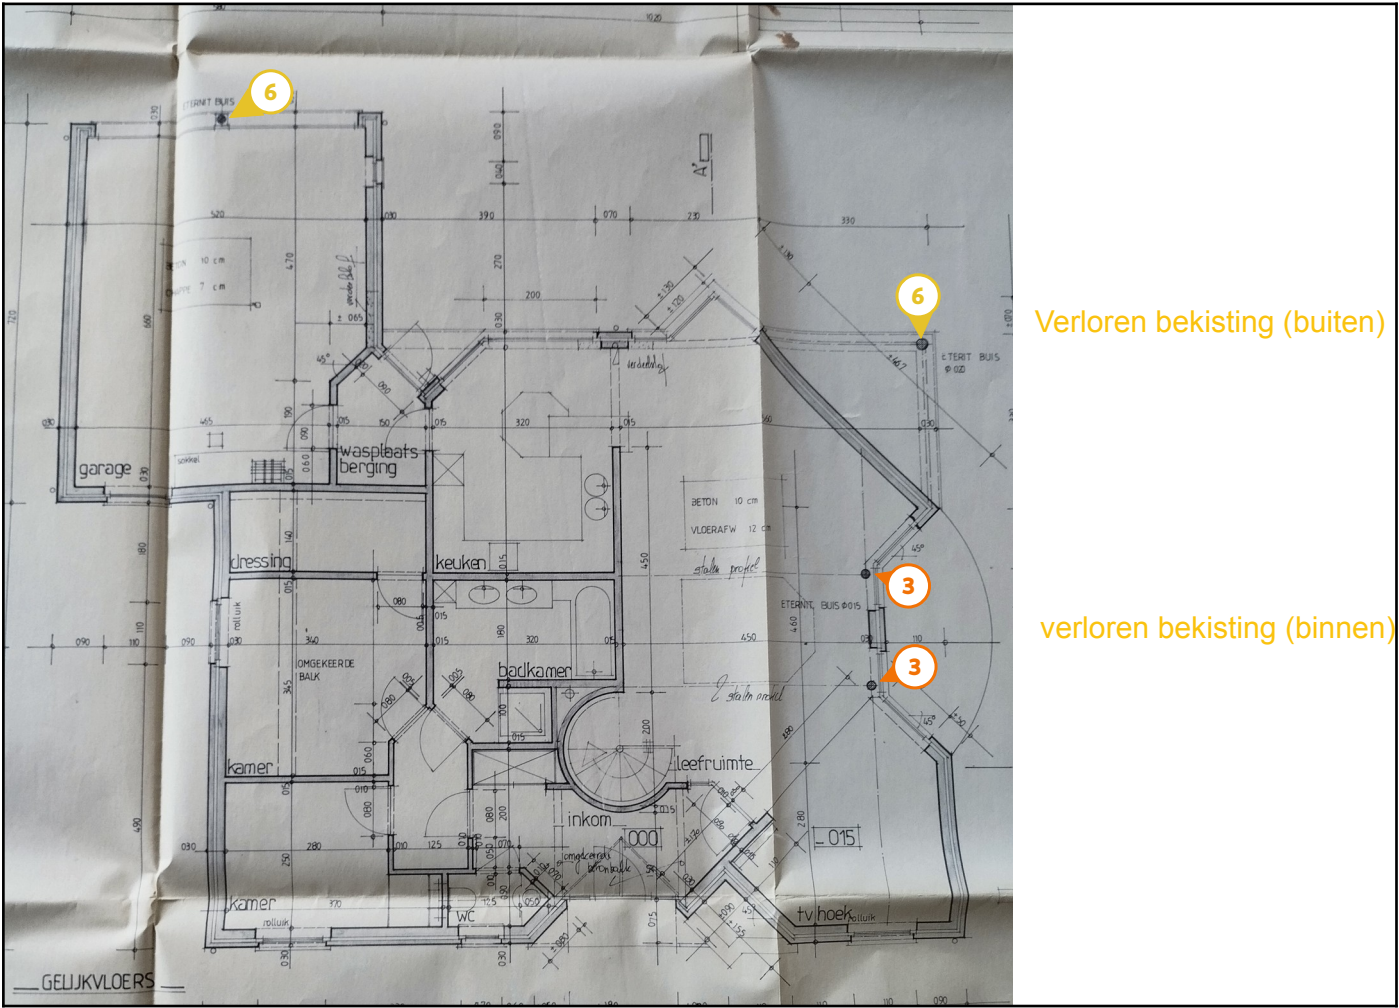
# Plan 1.9: Plan woning glv

Verloren bekisting (buiten)

verloren bekisting (binnen)

| Beschrijving | Type | Actie |
|---|---|---|
| 3. Verloren bekistingspalen | Asbestmateriaal | Verwijderen |
| 6. Verloren bekistingspaal | Asbestmateriaal | Zorgvuldig beheren |

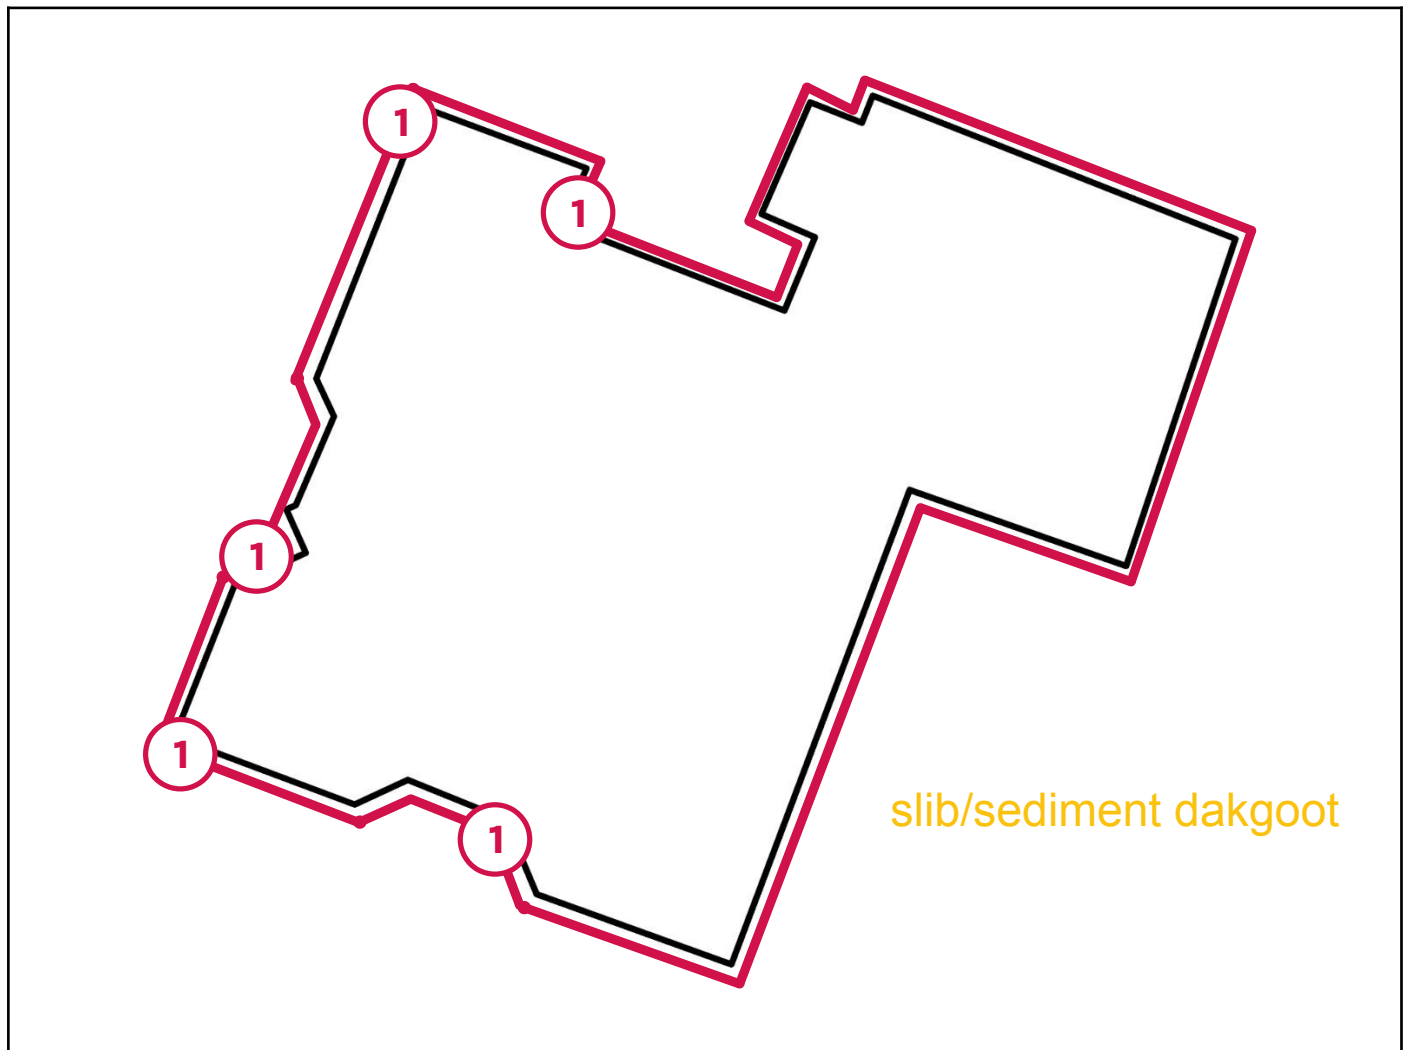
## Plan 1.10: Woning plan

| Beschrijving | Type | Actie |
|---|---|---|
| 1. Slab/sediment dakgoot. | Asbestmateriaal | Dringend verwijderen |

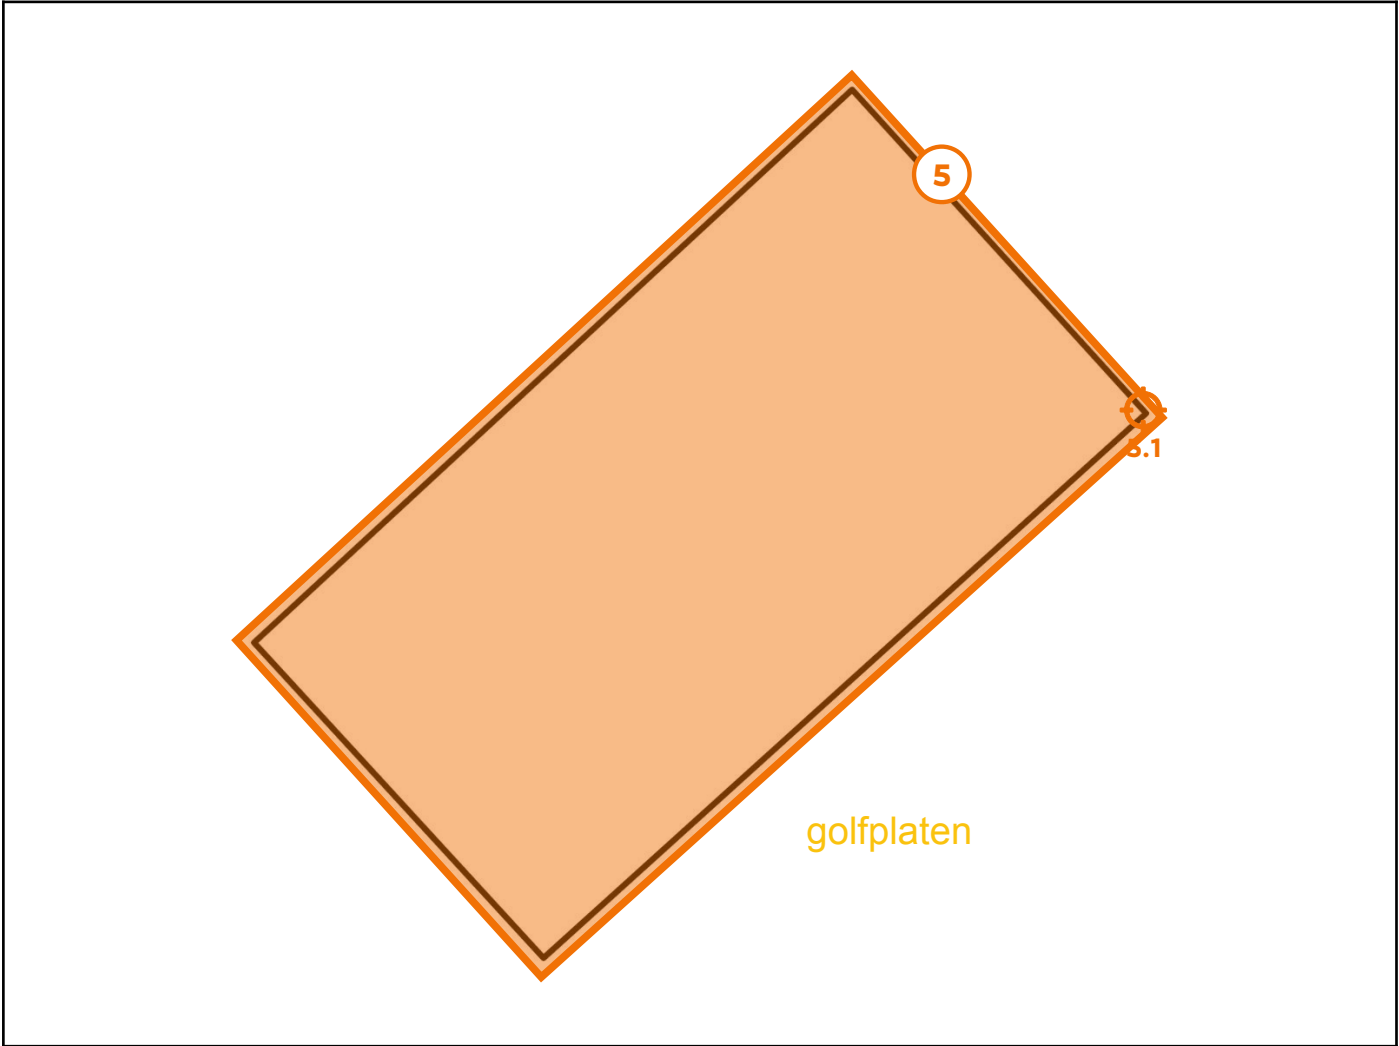
# Plan 2.1: Tuinhuis plan

| Beschrijving | Type | Actie |
|---|---|---|
| 5. Golfplaten | Asbestmateriaal | <a href="#">Verwijderen</a> |

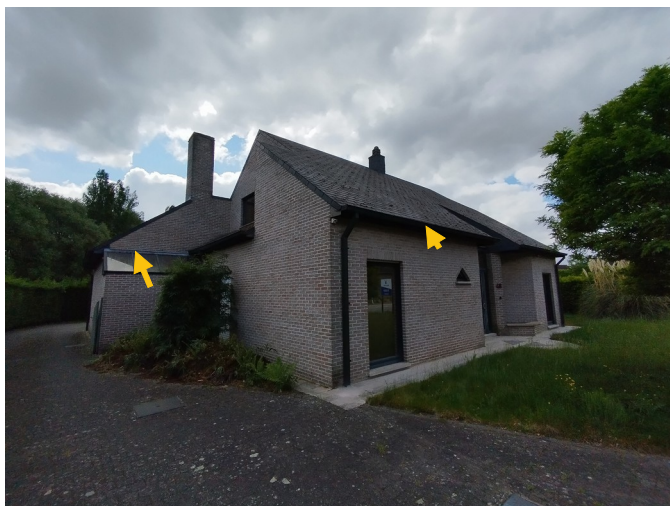
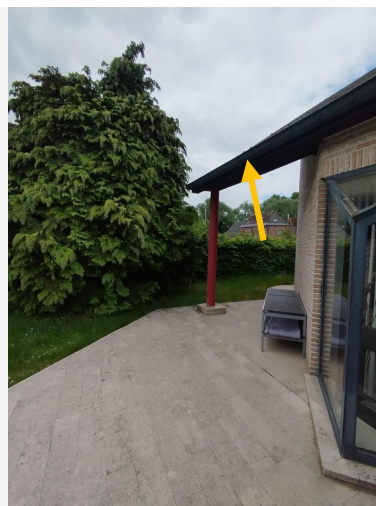
## Fiche 1: Slib/sediment dakgoot.

Asbestmateriaal - afvalstof

Het asbestmateriaal valt onder de mijlpaal van 2040.

**Dringend verwijderen**

| Beschrijving | Slib/sediment dakgoot. |
| Type afvalstof | Betreft resten (contaminatie) van verwerking of beschadiging |
| Bron van de resten | leien |
| Gebondenheid resten | Niet hecht |

- Verwijder het asbestafval.
- Voer bijkomende staalname(s) uit.

- Eenvoudige handelingen: mag via doe-het-zelf of door werknemer(s) met opleidingsattest eenvoudige handelingen  
Reinig de dakgoten om asbesthoudend sediment of slib te verwijderen.

Dit kan aanleiding geven tot blootstelling, gebruik standaard dragen van de nodige wegwerp beschermingsmiddelen FFP 3 masker, handschoenen en tyvec CAT III type 5-6.

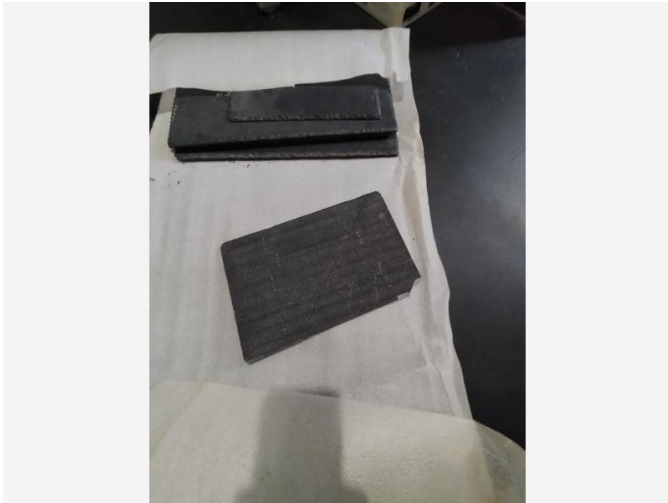
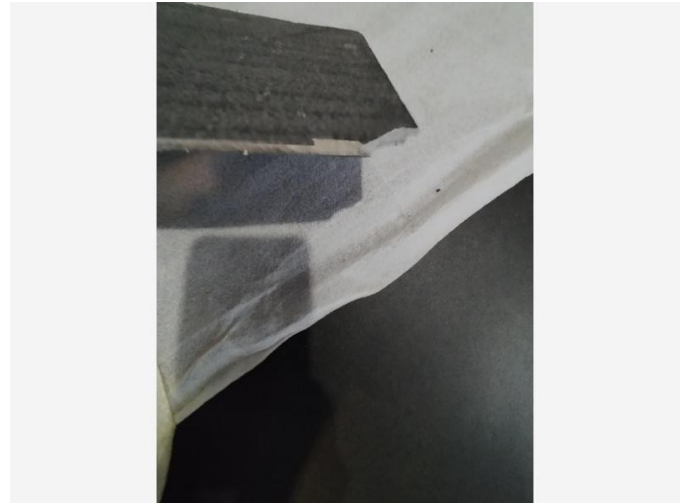
Het asbestmateriaal valt onder de mijlpaal van 2040.

**Dringend verwijderen**

| Beschrijving | Asbestcement afval |
| Type afvalstof | Betreft stock-voorraad of gedemonteerde asbestmaterialen |
| Asbestmaterialen | <ul style="list-style-type: none"><li>Dak- en gevelbekleding - Lei, shingle</li></ul> |
| Gebondenheid op basis van bindmiddel | Hecht |

- Verwijder het asbestafval.

- Eenvoudige handelingen: mag via doe-het-zelf of door werknemer(s) met opleidingsattest eenvoudige handelingen  
EH via doe-het zelf

Bij de gemeente of het plaatselijk containerpark kan je afsluitzakken opvragen om het afval dubbel te verpakken en het af te voeren als hechtgebonden materiaal naar het containerpark. Bescherm jezelf voldoende met de nodige PBM's

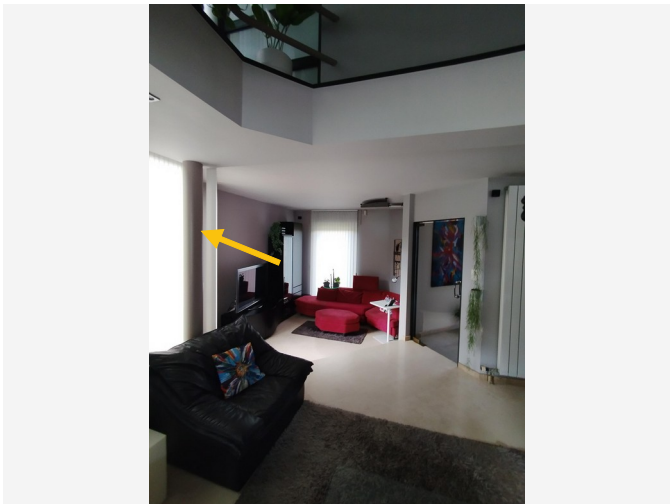
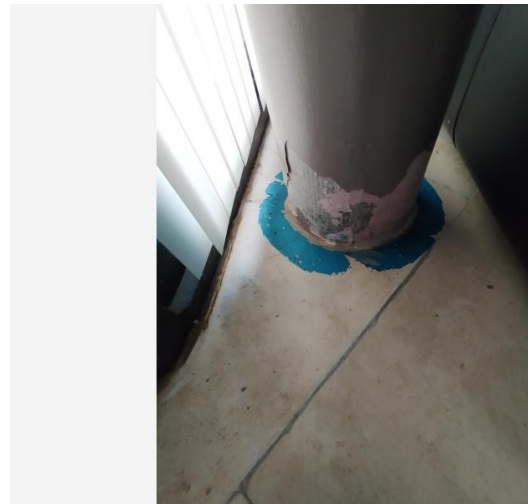
Het asbestmateriaal valt onder de mijlpaal van 2040.

Verwijderen

| Eindbeoordeling materiaalrisico | Verhoogd materiaalrisico en/of verhoogde kans op vezelvrijgave |

| Asbestsoort (vezeltype) | Crocidoliet aanwezig |
| Toestand van het materiaal | Licht beschadigd, licht verweerd. Intact calciumsilicaatmateriaal of categorie III 'gebondenheid' |

| Beschrijving | Verloren bekistingspalen |
| Opmerking | <p>Twee bekistingspalen.</p> <p>De vermelde oppervlaktes en volumes betreffen een beredeneerde schatting. Er worden geen rechten verleend aan deze oppervlaktes/volumes. De dikte is een schatting die voorkomt uit de monsterplaatsen en is daarom niet altijd representatief.</p> |

- Zorg voor een veilig beheer. Vermijd het beschadigen van het asbestmateriaal. Controleer de toestand jaarlijks op wijzigingen.
- Voer bijkomende staalname(s) uit.

Wij adviseren door een aannemer of architect de stabiliteit te laten controleren.

Indien de paal in zijn geheel verwijderd kan worden is dit mogelijk volgens techniek EH.

Extra bevochtigen van de bekistingspaal, beitel rondom de paal boven en onder voorzichtig los zonder de bekisting te breken, de bekistingspaal verpakken in plastic folie en afvoeren als hechtgebonden afval.

HZ Erkend asbestverwijderaar. Vermits het over verloren bekisting gaat, kan men deze eventueel afpikkeren in hermetische zone. De bouwkundige integriteit zal hierdoor geenszins worden aangetast. De steunpaal zelf bevindt zich binnen de verloren bekisting. Bij het wegpikkeren zal de asbestcementbuis gemakkelijk loskomen van de beton van de steunpaal.

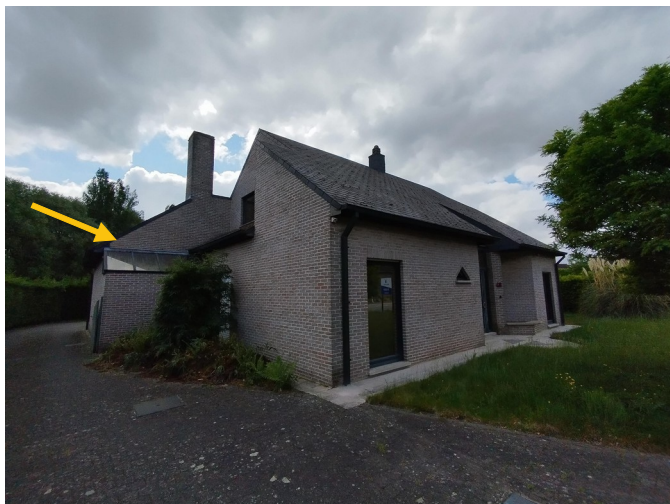
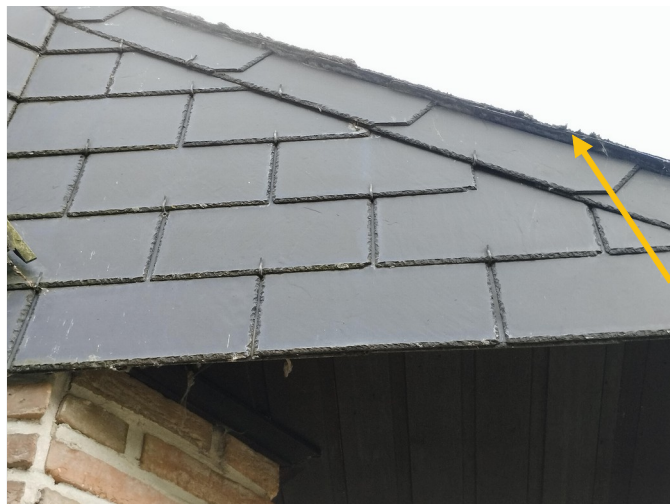
Het asbestmateriaal valt onder de mijlpaal van 2034.

Verwijderen

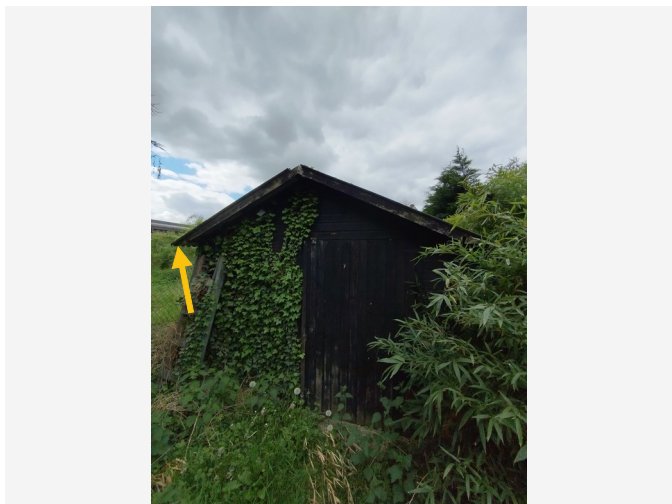
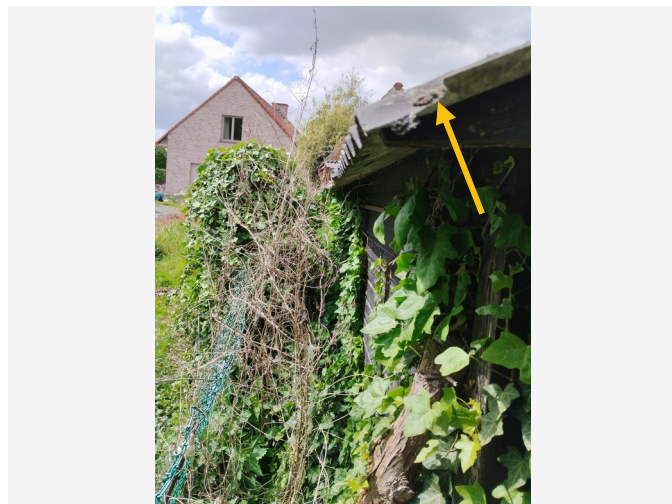
| Opmerking | <p>Er werd een staal genomen aan een uitstekend stuk waardoor de waterdichtheid van de dakbedekking niet in het gedrang komt.</p> <p>De vermelde oppervlaktes, diktes en volumes betreffen een beredeneerde schatting. Er worden geen rechten verleend aan deze oppervlaktes/diktes/volumes.</p> |

Indien mogelijk de ondervloer afdekken, golfplaten voorzichtig verwijderen, extra fixeren, niet breken, niet gooien, onmiddellijk verpakken of voorzichtig in container met asbest bag plaatsen. Voldoende benevelen/bevochtigen tijdens de duur van de werken. Indien golfplaten in slechte staat zijn en kans bestaat op breken: Eenvoudige handeling opgeleid personeel, alle werknemer(s) moeten wel beschikken over een opleidingsattest eenvoudige handelingen 8u

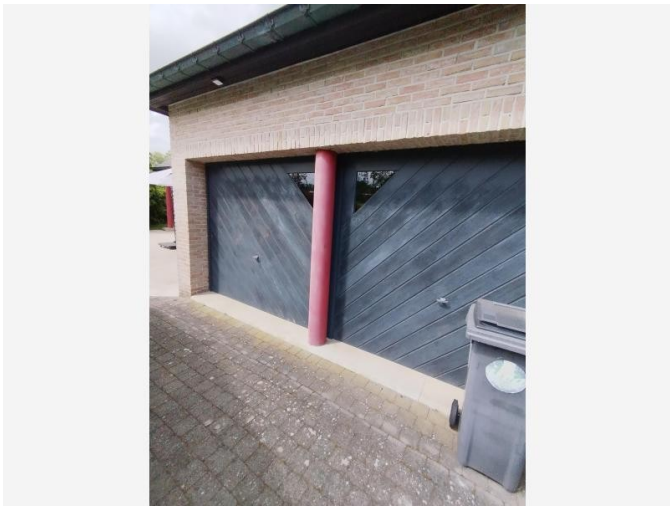
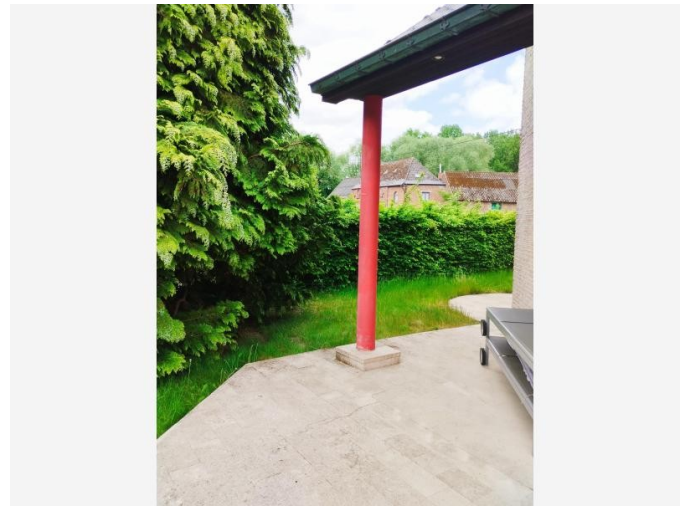
| Opmerking | <p>Twee bekistingspalen.</p> <p>De vermelde oppervlaktes en volumes betreffen een beredeneerde schatting. Er worden geen rechten verleend aan deze oppervlaktes/volumes. De dikte is een schatting die voorkomt uit de monsterplaatsen en is daarom niet altijd representatief.</p> |

Extra bevochtigen van de bekistingspaal, beitel rondom de paal boven en onder voorzichtig los zonder de bekisting te breken, de bekistingspaal verpakken in plastic folie en afvoeren als hechtgebonden afval.
