Asbestinventarisatetest

Stationsplein 17/12, 9470 Denderleeuw

Attestnummer : 20260323-000497.001

Uitgegeven op : 23.03.2026

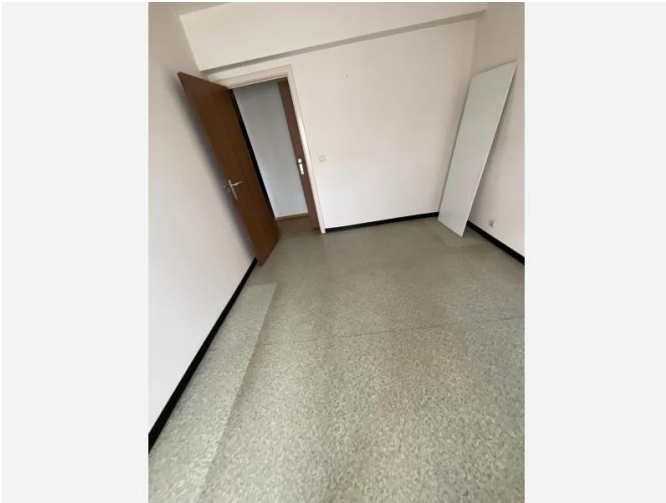
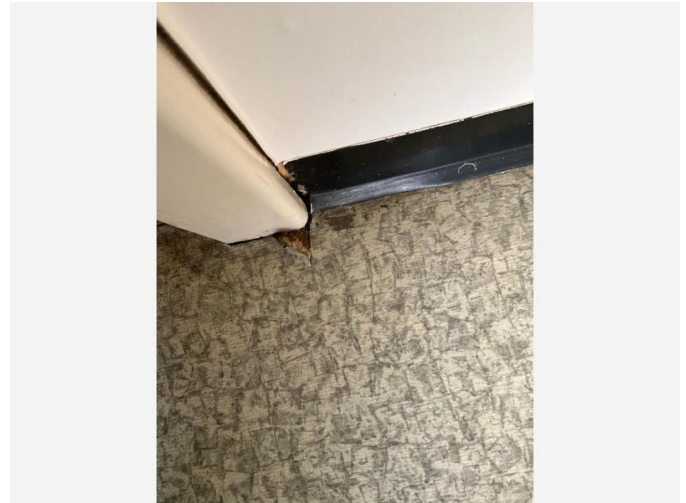
Volgens expertise kunnen we deze vinyl als niet asbest verdacht beschouwen (soepel en flexibel van structuur.) (onderkant met jute/koord) Het is niet gekend wat eronder bevindt extra controle aangewezen bij vloer werken.

Basis voor advies	De asbestdeskundige beoordeelt het materiaal als niet-asbestverdacht.
--------------------------	---

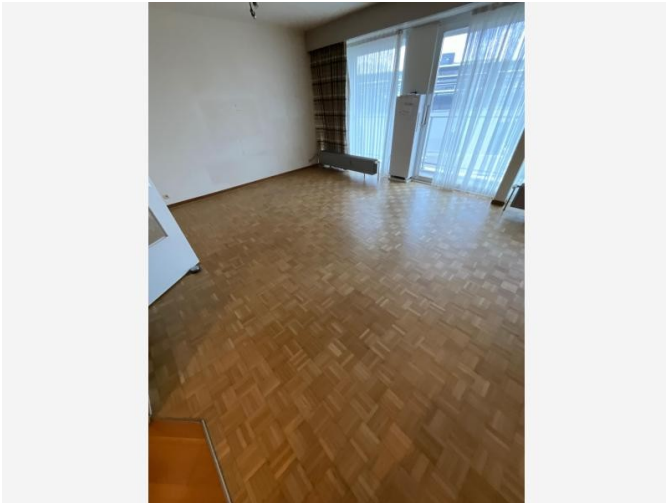
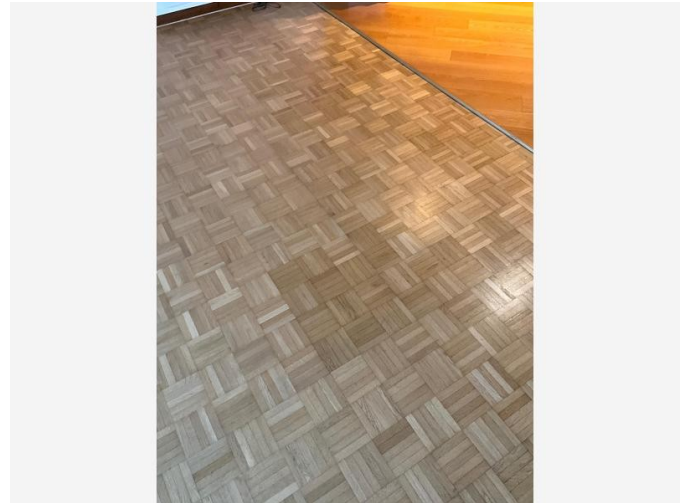
In het verleden werd vaak asbesthoudende zwarte lijm gebruikt voor het vastlijmen van parkettegels/vloer .

Er waren geen losliggende planken of beschadigingen.

Basis voor advies	Beoordeling op basis van expertise, zonder een vaststelling door de asbestdeskundige.
Primaire drager	Vloer

Bij renovatie extra controle uit te voeren.

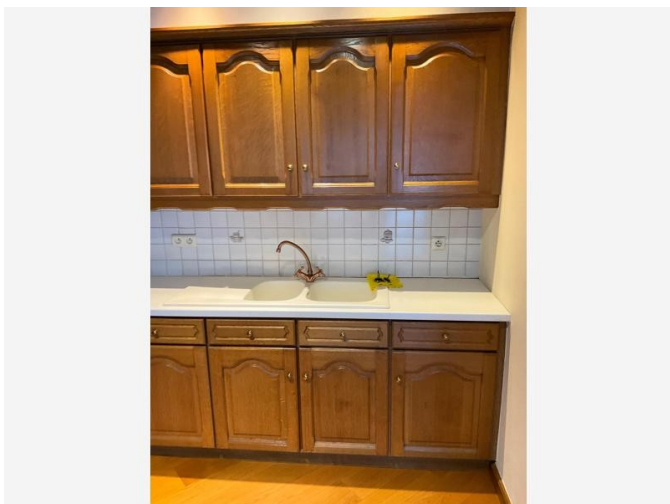
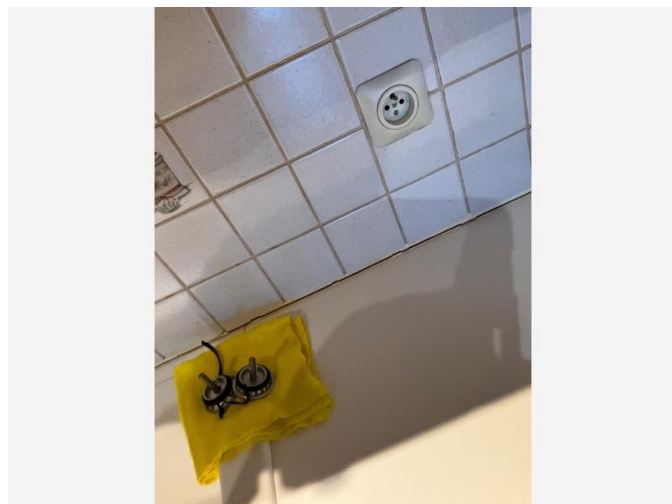
In het inspectieprotocol is een monstername van tegellijm verplicht om dit te identificeren als niet-asbesthoudend. Er waren geen facturen ter beschikking die bevestigen dat de tegels na 2001 waren geplaatst. Er waren geen bestaande beschadigingen aan de wandtegels om de lijm voldoende te kunnen inspecteren. Om dit af te toetsen is het aangewezen om bij eventuele renovatiewerken aan de tegels verder onderzoek/staalname te laten uitvoeren ter controle.

Basis voor advies	Beoordeling op basis van expertise, zonder een vaststelling door de asbestdeskundige.
-------------------	---

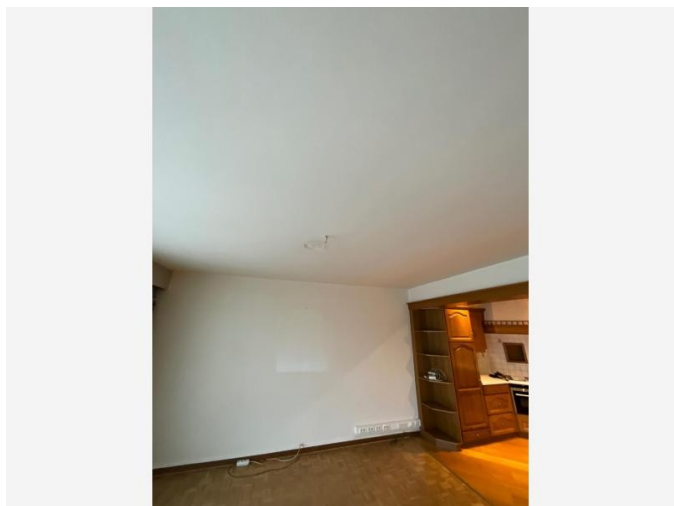
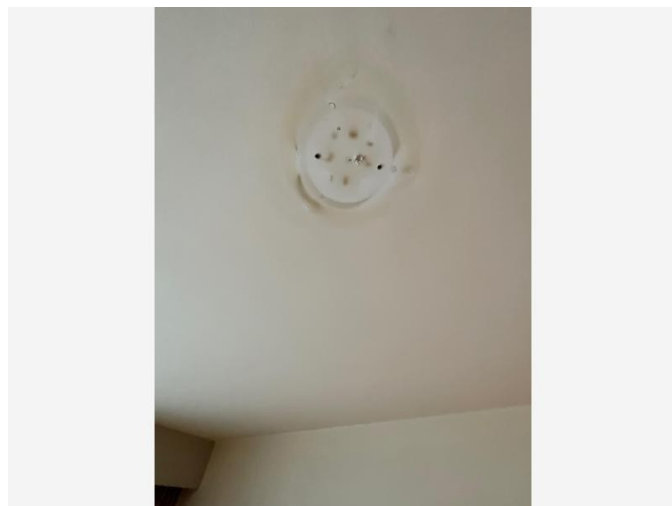
Geen asbest

#	Type	Referentie	Resultaat
4.1	Mengmonster	02	Geen asbest

Beschrijving	Plafondpleister
Omgeving	Binnen
Primaire drager	Plafond
Bindmiddel van materiaal	Gips - kalk
Gebondenheid op basis van bindmiddel	Niet-hechtgebonden
Hoeveelheid (oppervlakte - dikte - aantal)	• 100,00 m ² - 1,00 cm - 1 stuk
Totaal volume	1,00 m ³
Identificatiemethode	Een monstername door de asbestdeskundige met laboanalyse door een asbestlabo.
Destructieve handeling voor identificatie	Nee
Opmerking	<p>Volgens het inspectieprotocol is een monstername van het pleisterwerk verplicht om dit te identificeren als niet-asbesthoudend.</p> <p>Locatie staalnames: individuele ruimte:slaapkamer / natte ruimte:keuken/ stookplaats:niet aanwezig / traphal: inkom</p> <p>De vermelde oppervlaktes en volumes betreffen een beredeneerde schatting. Er worden geen rechten verleend aan deze oppervlaktes/volumes. De dikte is een schatting die voorkomt uit de monsterplaatsen en is daarom niet altijd representatief.</p>

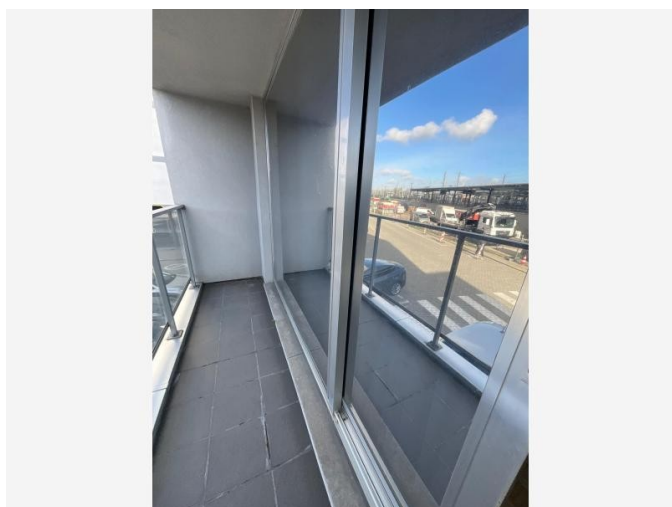
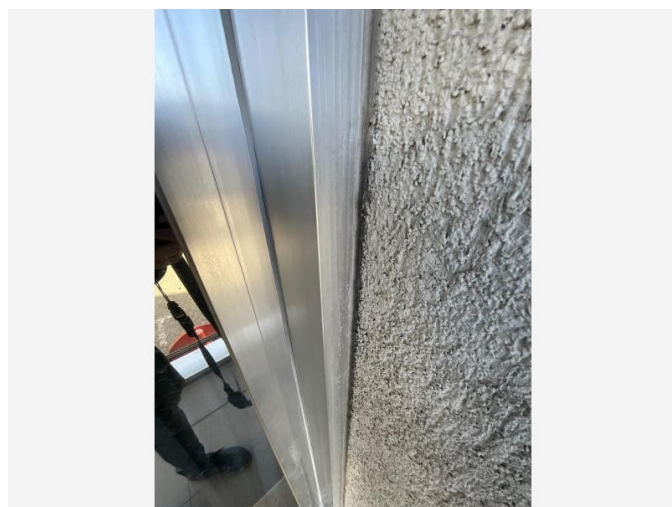
Beschrijving	Notitie	Terug te vinden op plannen
Fiche 6: Kit niet verdacht (visueel vastgesteld)	De gebruikte siliconen kit is niet asbestverdacht	Plan 1.1: grondplan
