Asbestinventarisatetest

Beversesteenweg 136, 8800 Roeselare

Attestnummer : **20260408-000338.000**

Asbestveilig (maar mogelijk niet asbestvrij)

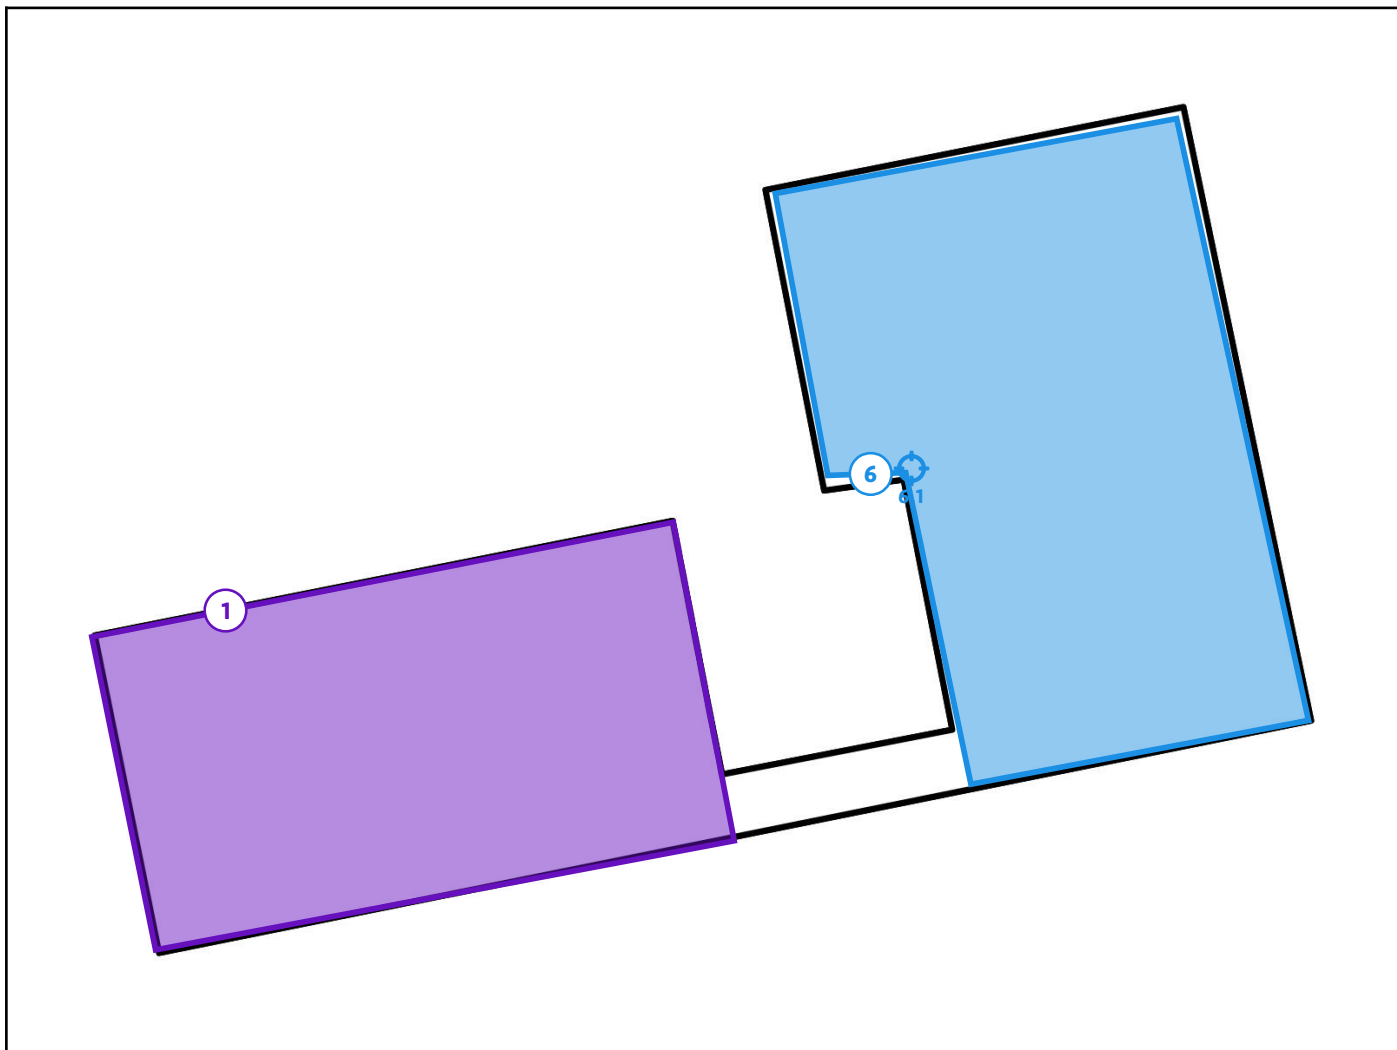
Plan 1.3: Hoofdgebouw plan

Beschrijving	Type	Actie
1. Onderdak: niet vast te stellen.	Beperking	-
6. Roofing (met staalname)	Geen asbest	-
6.1 Code: M05 - ROOFING	Puntmonster	-

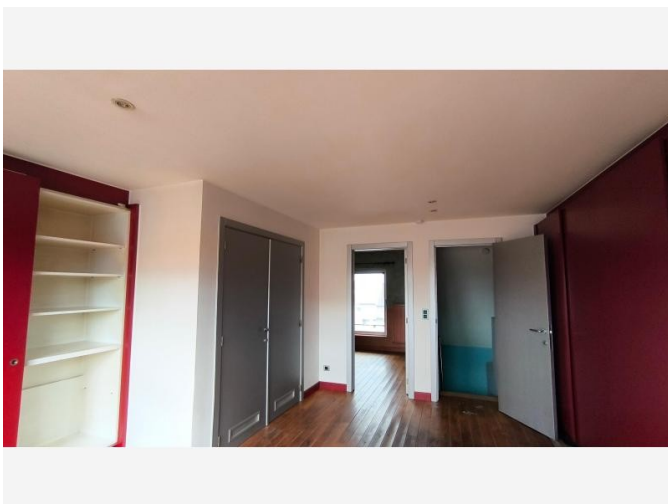
Situeringfoto

Tijdelijke beperking

Reden: Het onderzoek kan niet uitgevoerd worden binnen de bepalingen van de Welzijnswet

Uitleg van de asbestdeskundige: Aanwezigheid onderdak kon niet vastgesteld worden: isolatieplaten aan de binnenkant / niet duidelijk adv opheffen dakpan, geen mogelijkheid om op een veilige manier een dakpan te tillen.

Bij werken kan een stelling /hoge ladder geplaatst worden om veilig te inspecteren .(om vb meerdere dakpannen tillen) of door een destructief onderzoek via de binnenkant.

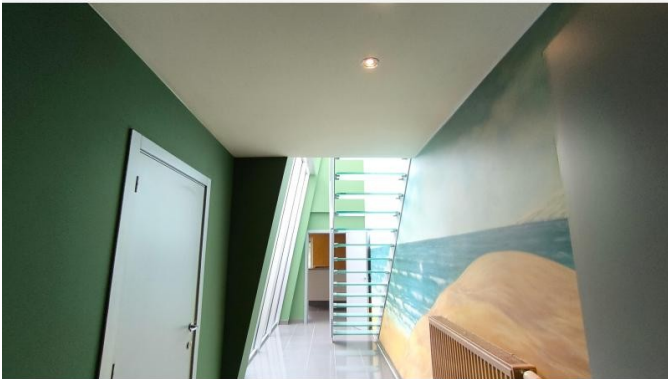
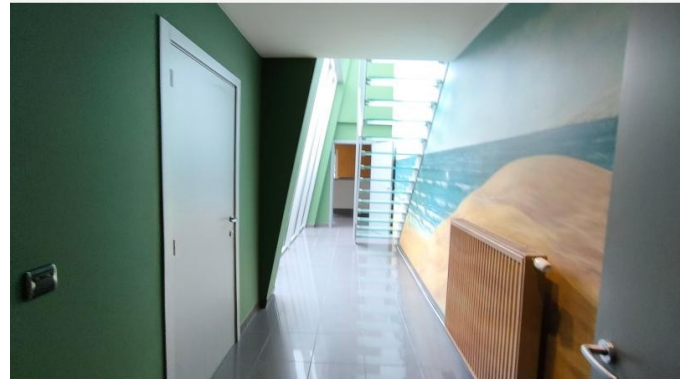
binnenwanden zijn afgewerkt met valse wanden. Het is niet duidelijk of er pleisterwerk of asbest toepassingen aanwezig zijn achter/op deze valse wanden, het is aangewezen om bijkomend onderzoek uit te voeren bij werken.

Zonder destructieve handeling is het niet mogelijk om na te gaan of er asbesthoudende materialen aanwezig zijn achter de wand afwerking. Als bij sloop of renovatie blijkt dat er achter deze wanden nog pleisterwerk of asbest verdachte toepassingen aanwezig zijn, moet dit bemonsterd worden.

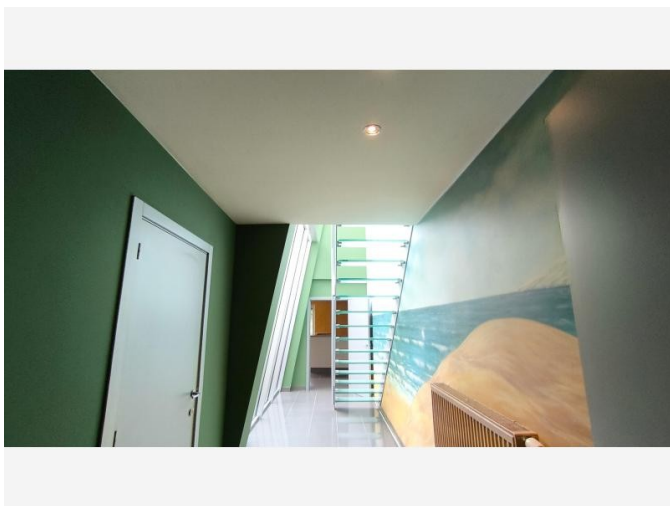
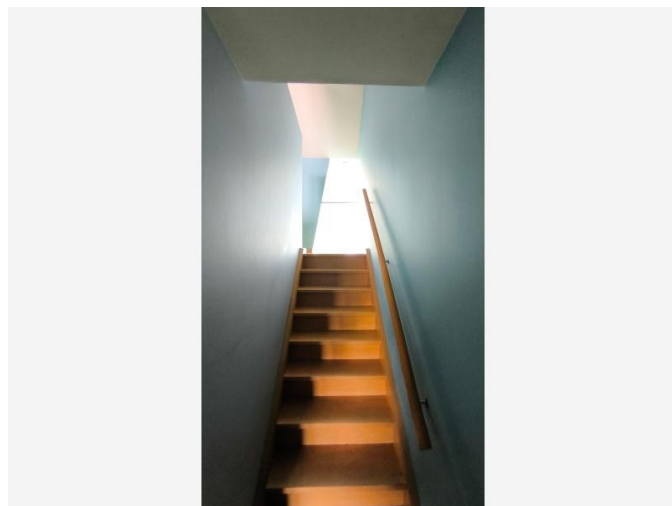
Plafonds zijn afgewerkt met valse plafonds in plaatmateriaal. Het is niet duidelijk of er pleisterwerk of ander verdacht asbestmateriaal aanwezig is achter / op deze valse plafonds, het is aangewezen om bijkomend onderzoek uit te voeren bij werken. Zonder destructieve handeling is het niet mogelijk om na te gaan of er asbesthoudende materialen aanwezig zijn achter de plafond afwerking. Als bij sloop of renovatie blijkt dat er achter deze plafonds nog pleisterwerk of asbest verdachte toepassingen aanwezig zijn, moet dit bemonsterd worden.

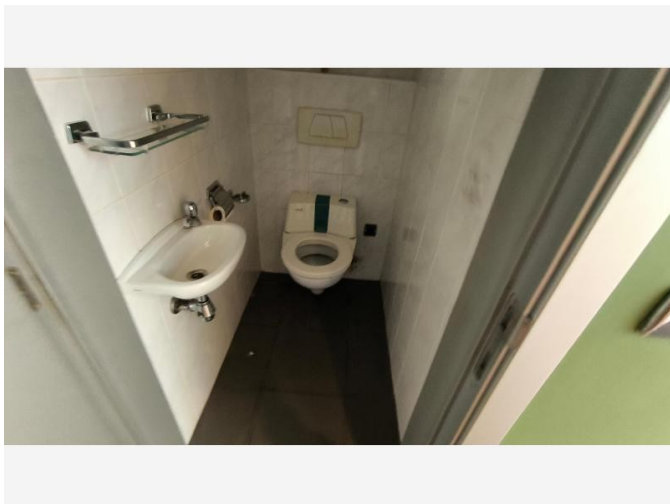
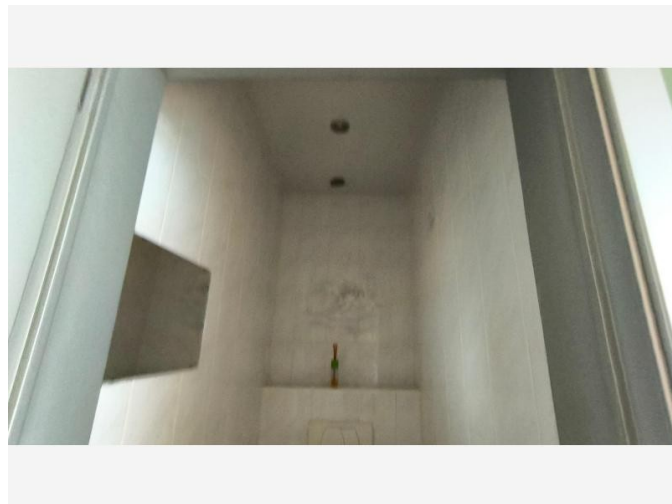
In het inspectieprotocol is een monsternamen van tegellijm verplicht om dit te identificeren als niet-asbesthoudend. Er waren geen facturen ter beschikking die bevestigen dat de tegels na 2001 waren geplaatst. Er waren geen bestaande beschadigingen aan de wandtegels om de lijm voldoende te kunnen inspecteren. Om dit af te toetsen is het aangewezen om bij eventuele renovatiewerken aan de tegels verder onderzoek/staalname te laten uitvoeren ter controle.

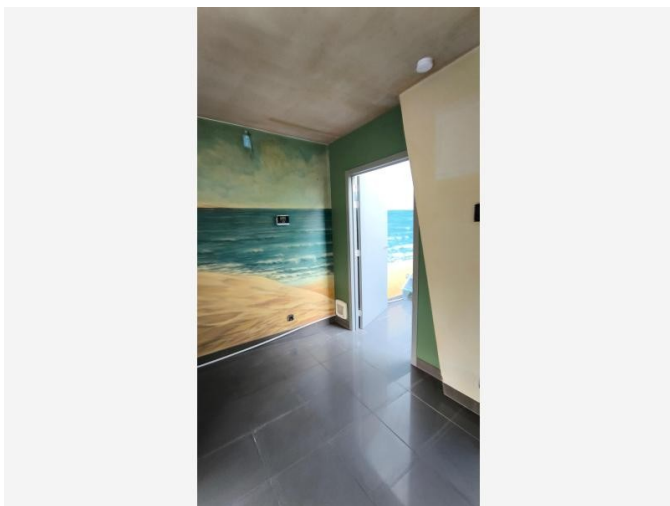
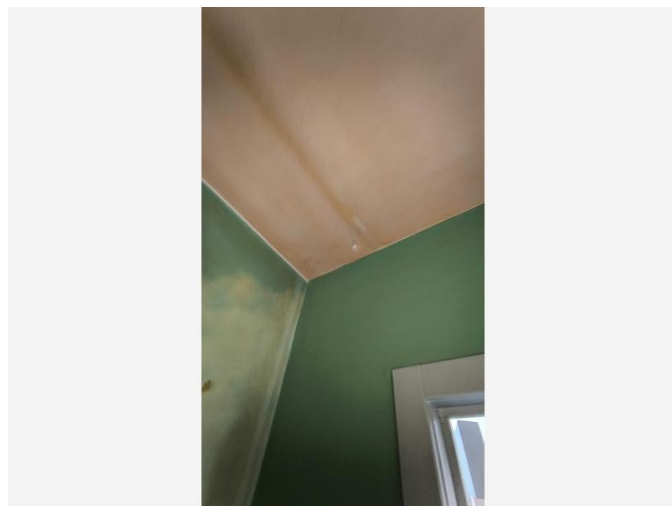
Fiche 5: Plafondpleister

Geen asbest

#	Type	Referentie	Resultaat
5.1	Mengmonster	M02 - PL PLAFOND	Geen asbest

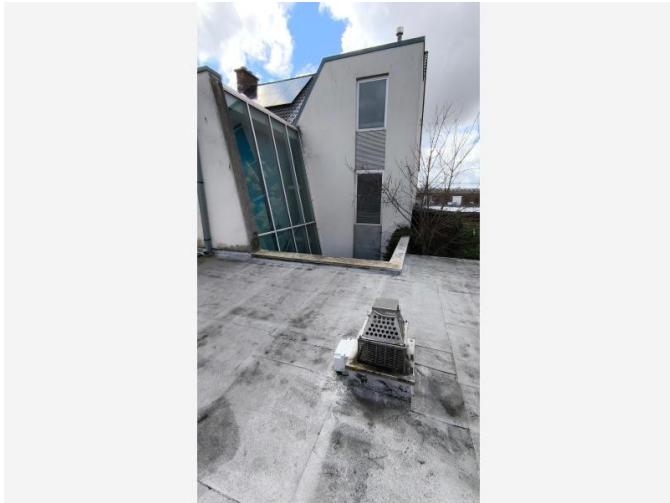
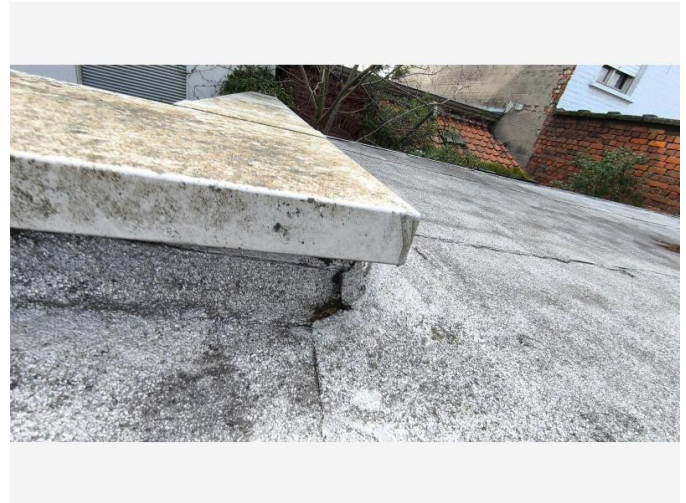
Fiche 6: Roofing (met staalname)

Geen asbest

#	Type	Referentie	Resultaat
6.1	Puntmonster	M05 - ROOFING	Geen asbest

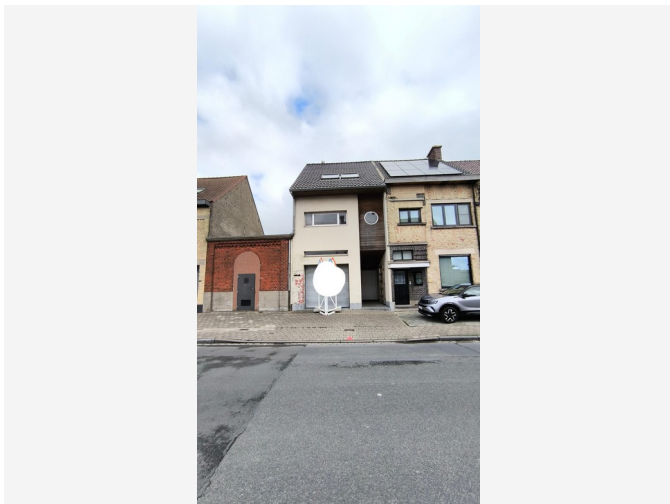
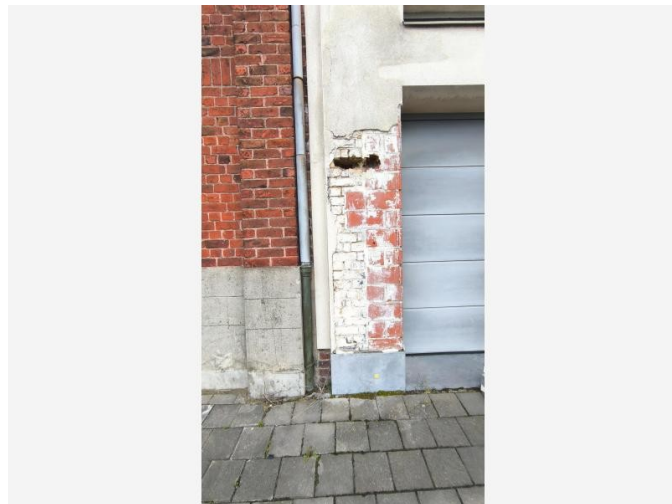
Fiche 7: Crepi buitentoepassing (met staalname)

Geen asbest

#	Type	Referentie	Resultaat
7.1	Mengmonster	M04 - CREPI	Geen asbest

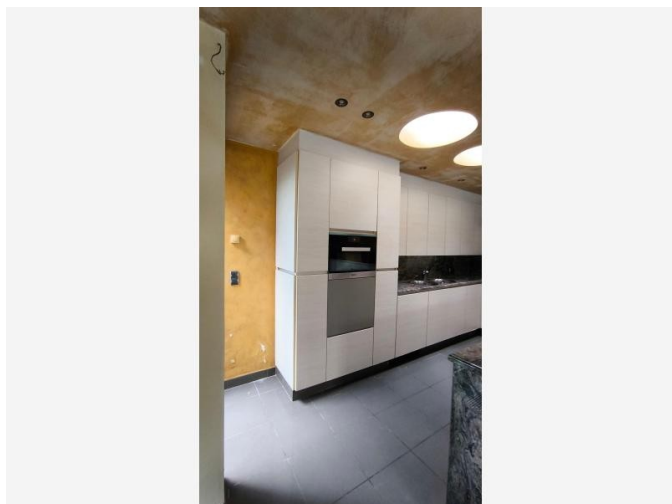
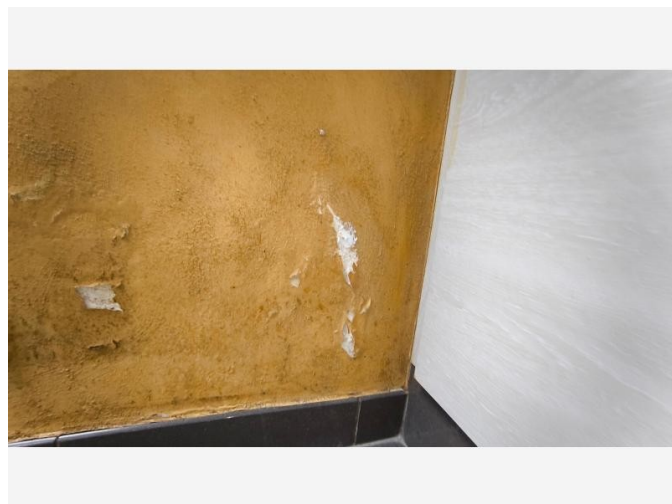
Fiche 8: Muurpleister

Geen asbest

#	Type	Referentie	Resultaat
8.1	Mengmonster	M01 - PL MUUR	Geen asbest

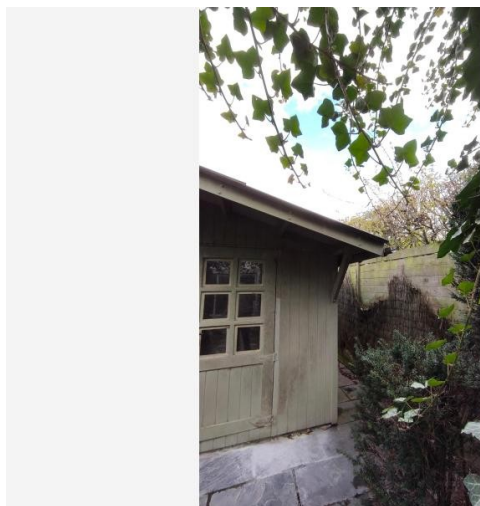
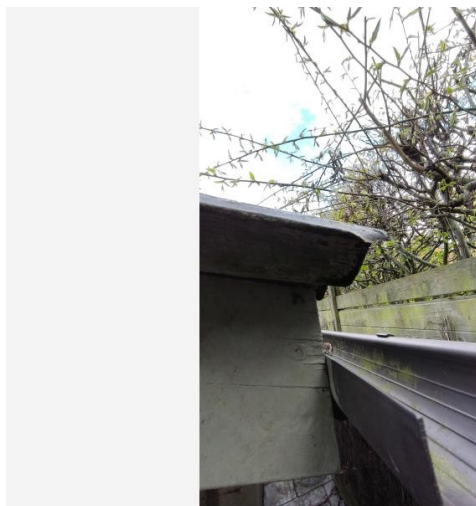
Fiche 9: Golfplaten (met staalname)

Geen asbest

#	Type	Referentie	Resultaat
9.1	Puntmonster	M06 - GOLFPLATEN	Geen asbest

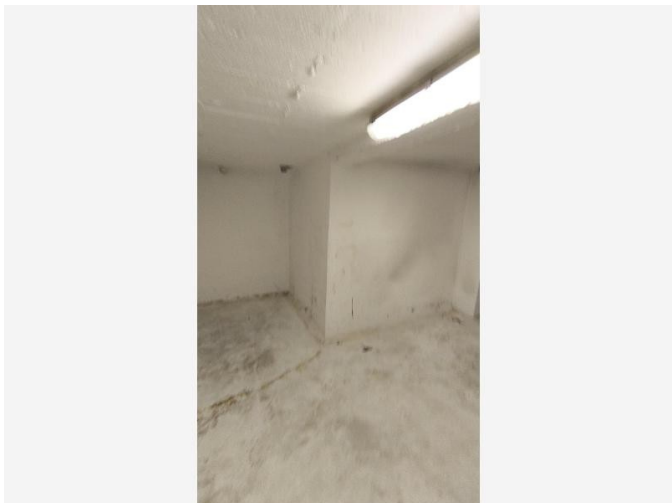
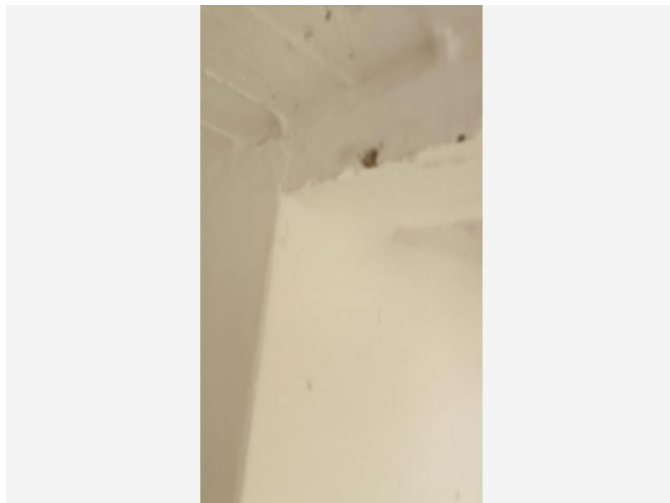
Fiche 10: Cementering binnentoepassing (met staalname)

Geen asbest

#	Type	Referentie	Resultaat
10.1	Puntmonster	M03 - CEMENTERING BINNEN	Geen asbest

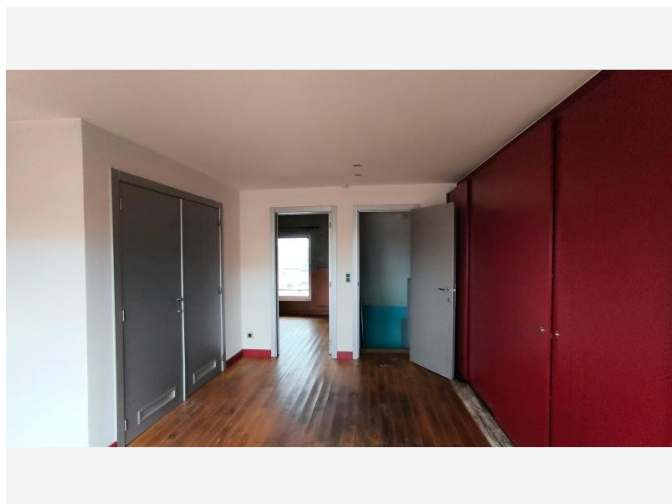
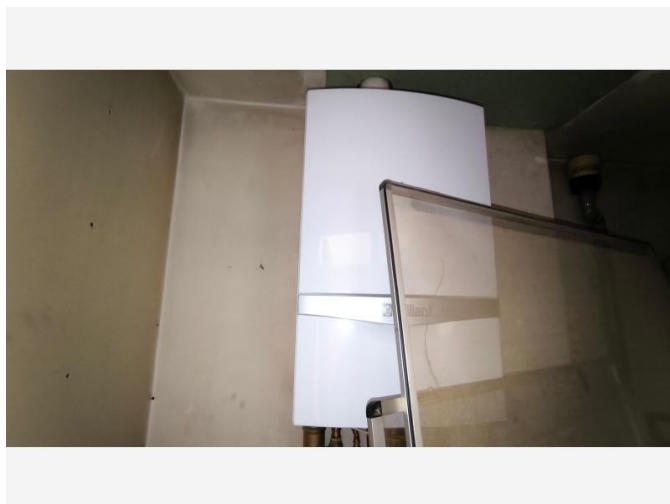
Beschrijving	Notitie	Terug te vinden op plannen
Fiche 11: CV Ketel	De CV ketel werd gecontroleerd en is niet asbest verdacht geen risico bouwjaar.	Plan 1.4: ZOLDER
Fiche 12: Kit niet verdacht (visueel vastgesteld)	De gebruikte siliconen kit is niet asbestverdacht	-
Fiche 13: Dakbedekking niet verdacht.	De dakbedekking wordt gecontroleerd. deze bestaat uit DAKPANNEN en bevat geen asbest verdachte materialen.	Plan 1.2: Hoofdgebouw plan
