# Asbestinventarisatattest

Elf Dagwand 37, 9473 Denderleeuw

Attestnummer : 20260205-000418.000

**Niet-asbestveilig**

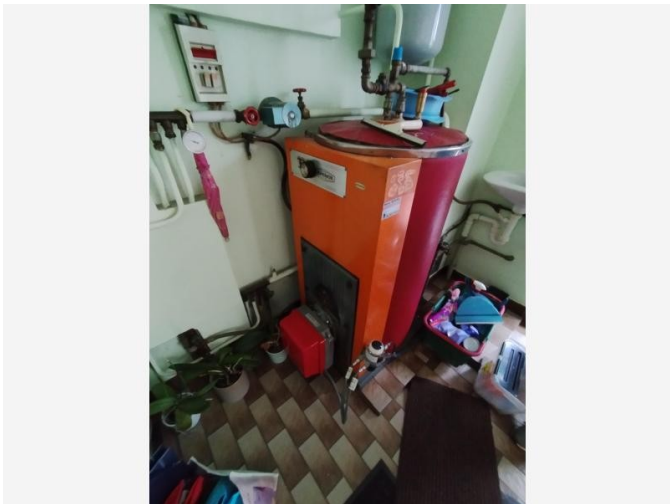
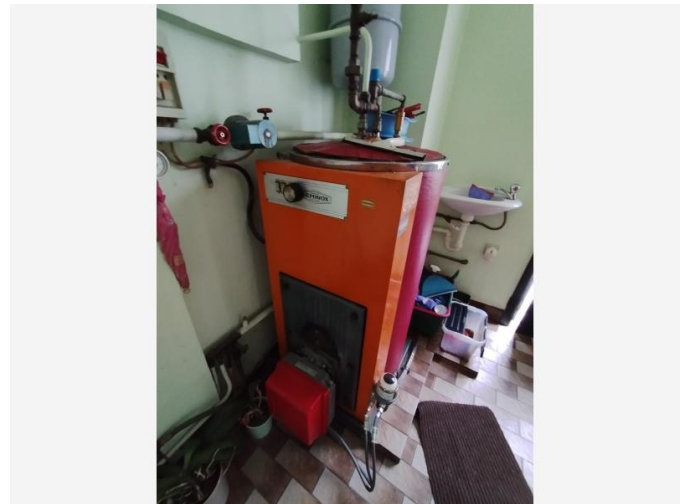
Het asbestmateriaal valt onder de mijlpaal van 2034.

| Eindbeoordeling materiaalrisico | Laag materiaalrisico en/of verlaagde kans op vezelvrijgave |
| Opmerking | Enkel bij onderhoudswerken aan het toestel. |

| Gebondenheid | Categorie 2: niet-hechtgebonden met matrix |
| Asbestsoort (vezeltype) | Alleen chrysotiel |
| Asbestconcentratie | Hoog ( $\geq 50\%$ ) |
| Afschermingsgraad van het gehele materiaal | Geheel of deels (ook) vrij aan de binnenlucht |
| Toestand van het materiaal | Onbeschadigd, niet verweerd |

| Beschrijving | HVAC-installatie: mogelijks asbesthoudend |
| Asbestmateriaal | Pakking, dichting |
| Identificatiemethode | <p>De asbestdeskundige beoordeelt het materiaal als asbestverdacht en dus asbesthoudend, en dit zonder monstername.</p> <p>Motivatie: De monstername brengt andere schade aan dan schade die inherent is aan de monstername.</p> |
| Opmerking | De cv ketel merk Geminox werd opgezocht in het IAD Online bronnenboek asbest, maar er is geen informatie. |

Verwijderen

- Zorg voor een veilig beheer. Vermijd het beschadigen van het asbestmateriaal. Controleer de toestand jaarlijks op wijzigingen.

- Eenvoudige handelingen: mag via doe-het-zelf of door werknemer(s) met opleidingsattest eenvoudige handelingen  
EH via doe -het zelf :Standaard dragen van de nodige wegwerp beschermingsmiddelen FFP 3 masker , handschoenen en tyvec CAT III type 5-6 , afspoelbaar schoeisel Bevochtig het materiaal en verpak in dubbel plastic folie , sluit luchtdicht af. Bij verwijdering door doe-het-zelf moet men dit afval dubbel en luchtdicht verpakt aandielen bij het gemeentelijk recyclagepark. Men raadpleegt best op voorhand de voorwaarden van het recyclagepark. Eenvoudige handelingen: door opgeleid personeel Onderhoudstechnici moeten over een attest van eenvoudige handelingen beschikken , jaarlijks 8 u opleiding Zie ook link Zie <https://ovam.vlaanderen.be/wie-mag-wat-verwijderen> <https://ovam.vlaanderen.be/voorzorgsmaatregelen-bij-asbestverwijdering> <https://ovam.vlaanderen.be/asbestafval-afvoeren> Zie ook wetgevend kader (website van de OVAM en CODEX boek VI titel 3). <http://werk.belgie.be/sites/default/files/content/documents/Welzijn%20op%20het%20werk/Regelgeving/Codex%20boek%20VI%20titel%203%20Asbest.pdf> methodiek verwijderingsmethodes worden achteraan in het attest verder toegelicht Mag en wil uzelf verwijderen: Zorg er dan voor dat: -u zich vooraf goed

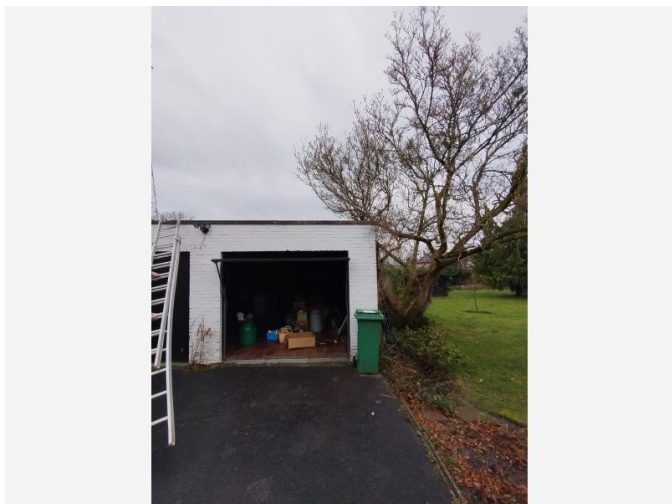
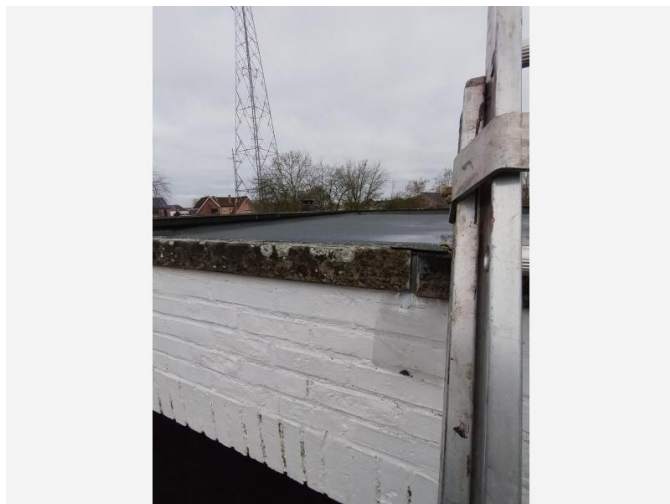
Het asbestmateriaal valt onder de mijlpaal van 2040.

Afschuren van de toepassing zal de blootstellingrisico's verhogen.

| Eindbeoordeling materiaalrisico | Laag materiaalrisico en/of verlaagde kans op vezelvrijgave |

| Gebondenheid | Categorie 1: hechtgebonden in oorsprong |
| Asbestsoort (vezeltype) | Alleen chrysotiel |
| Asbestconcentratie | Laag (< 50%) |
| Toestand van het materiaal | Licht beschadigd, licht verweerd. Intact calciumsilicaatmateriaal of categorie III 'gebondenheid' |

| # | Type | Referentie | Resultaat |
|---|---|---|---|
| 2.1 | Puntmonster | 2 | Chrysotiel |

| Beschrijving | Dekstenen garage |
| Asbestmateriaal | Deksteen, muurkap - Vol |

Zorgvuldig beheeren

- Zorg voor een veilig beheer. Vermijd het beschadigen van het asbestmateriaal. Controleer de toestand jaarlijks op wijzigingen.
- Voer bijkomende staalname(s) uit.

- Eenvoudige handelingen: mag via doe-het-zelf of door werknemer(s) met opleidingsattest eenvoudige handelingen  
EH via doe-het zelf : De dekstenen kunnen voorzichtig losgebeiteld worden , extra bevochtigen om stof te voorkomen Standaard dragen van de nodige wegwerp beschermingsmiddelen FFP 3 masker , handschoenen en tyvec CAT III type 5-6 , afspoelbaar schoeisel. Verpakken in dubbel plastic folie , sluit luchtdicht af en breng naar het containerpark als hechtgebonden asbestafval. Voor hechtgebonden toepassingen: Bij verwijdering door doe-het-zelf moet men dit afval dubbel en luchtdicht verpakt aandienen bij het gemeentelijk recyclagepark. Men raadpleegt best op voorhand de voorwaarden van het recyclagepark. Zie ook link Zie <https://ovam.vlaanderen.be/wie-mag-wat-verwijderen>  
<https://ovam.vlaanderen.be/voorzorgsmaatregelen-bij-asbestverwijdering>  
<https://ovam.vlaanderen.be/asbestafval-afvoeren> Zie ook wetgevend kader (website van de OVAM en CODEX boek VI titel 3). <http://werk.belgie.be/sites/default/files/content/documents/Welzijn%20op%20het>

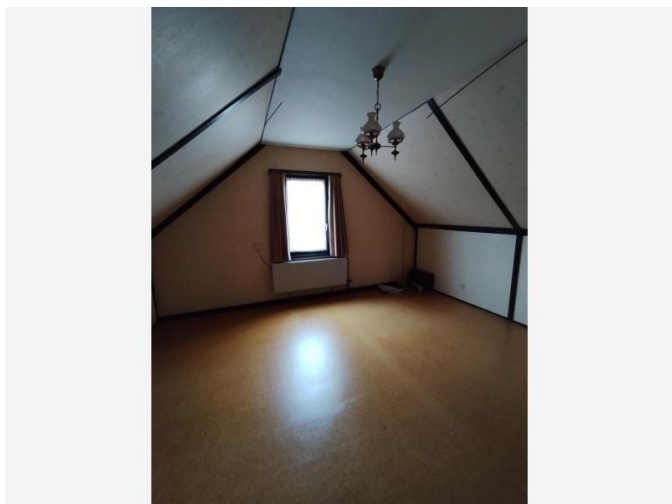
**Reden:** Er is geen volledige risicobeoordeling mogelijk

**Uitleg van de asbestdeskundige:** Aanwezigheid onderdak kon niet vastgesteld worden. (Afgewerkt aan de binnenkant)

In het lastenboek en de bouwplannen is enkel een plastic folie beschreven als onderdak.

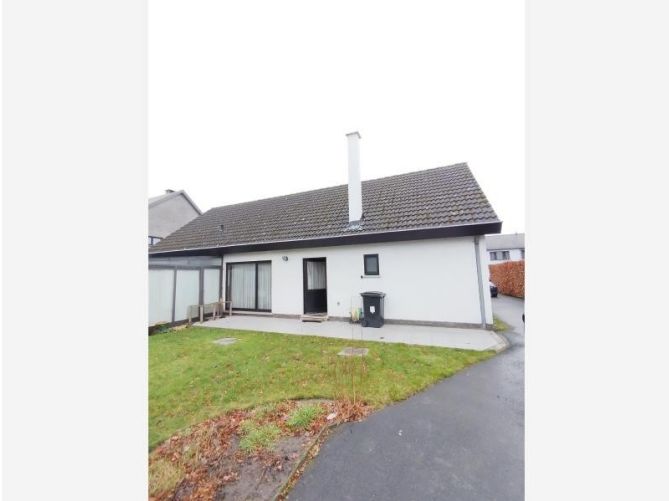
**Reden:** Het te onderzoeken materiaal situeert zich hoger dan 3,50 m te rekenen vanaf een veilige ondergrond

**Uitleg van de asbestdeskundige:** Bij werken (dak of reiniging schouw) kan een stelling geplaatst worden, het is niet duidelijk of er asbestverdachte materialen aanwezig zijn in/rond de schouw.

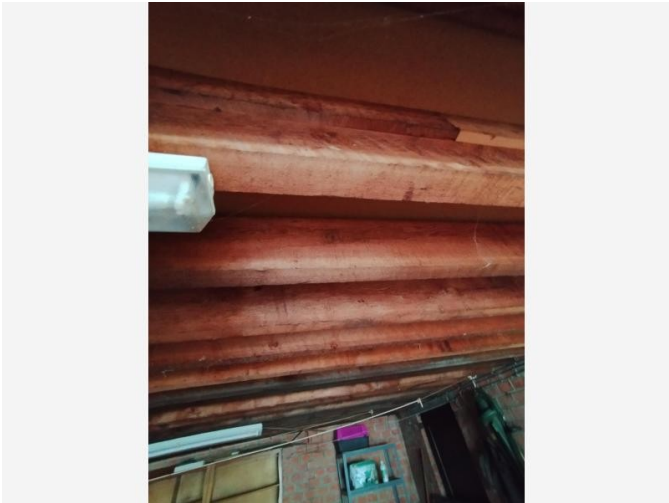
**Reden:** Er is geen volledige risicobeoordeling mogelijk

**Uitleg van de asbestdeskundige:** Deze verplicht te beschrijven ruimte of materiaal is niet waarneembaar waardoor er op dit ogenblik in de databank geen adviesfiche voor kan opgesteld worden.

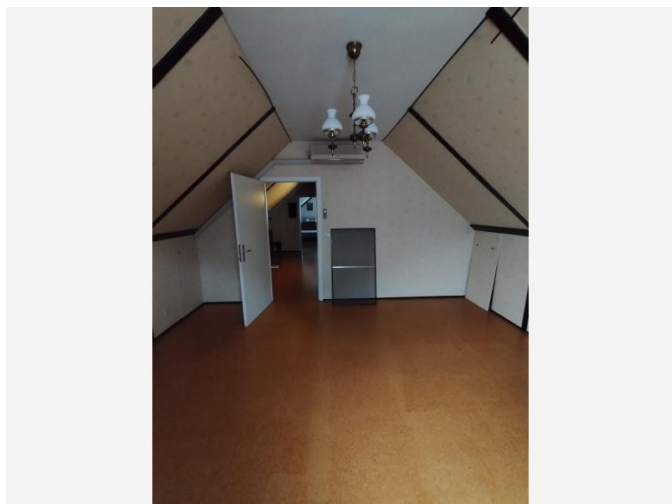
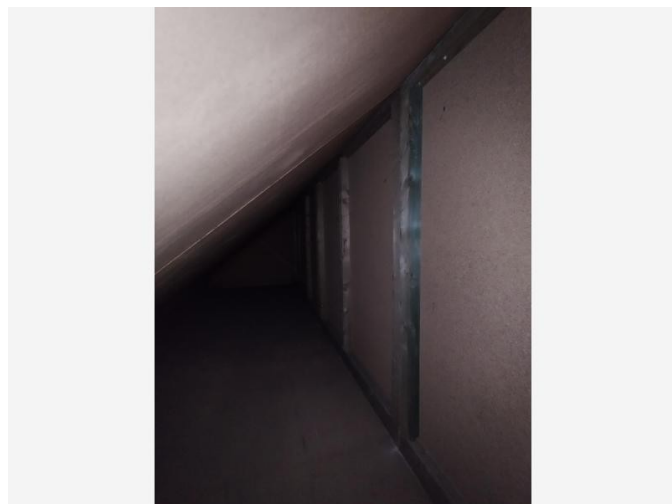
De binnenwanden van de 1e verdieping zijn afgewerkt met valse wanden in houtvezelplaat.

Zonder destructieve handeling is het niet mogelijk om na te gaan of er asbesthoudende materialen aanwezig zijn achter de wand afwerking. Als bij sloop of renovatie blijkt dat er achter deze wanden nog pleisterwerk of asbest verdachte toepassingen aanwezig zijn, moet dit bemonsterd worden.

Het is aangewezen om bijkomend onderzoek uit te voeren bij werken.

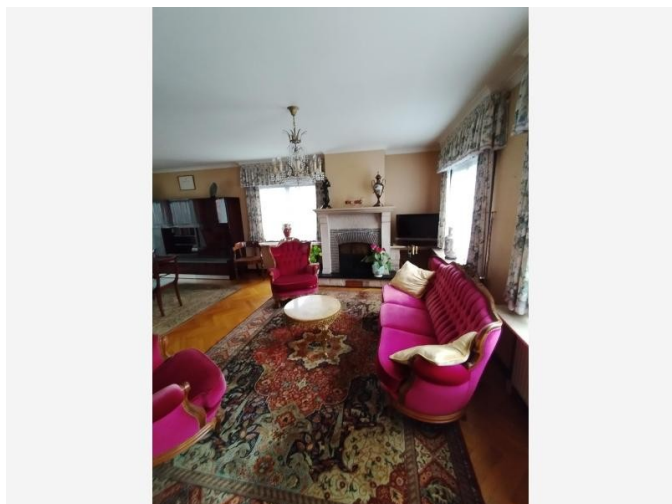
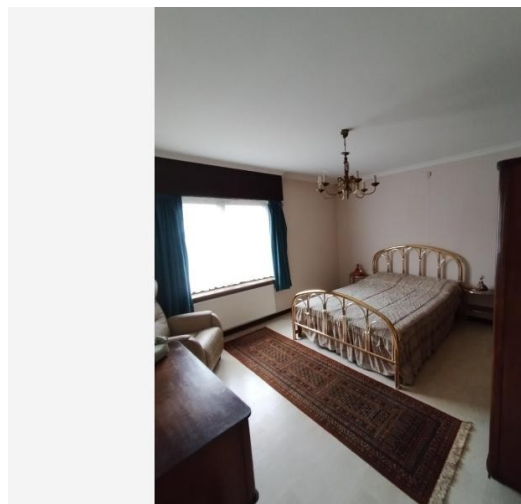
Alle plafonds zijn afgewerkt met valse plafonds in plaatmateriaal (vermoedelijk type gipskarton) . Het is niet duidelijk of er pleisterwerk of ander verdacht asbestmateriaal aanwezig is achter / op deze valse plafonds, het is aangewezen om bijkomend onderzoek uit te voeren bij werken.

Zonder destructieve handeling is het niet mogelijk om na te gaan of er asbesthoudende materialen aanwezig zijn achter de plafond afwerking. Als bij sloop of renovatie blijkt dat er achter deze plafonds nog pleisterwerk of asbest verdachte toepassingen aanwezig zijn, moet dit bemonsterd worden.

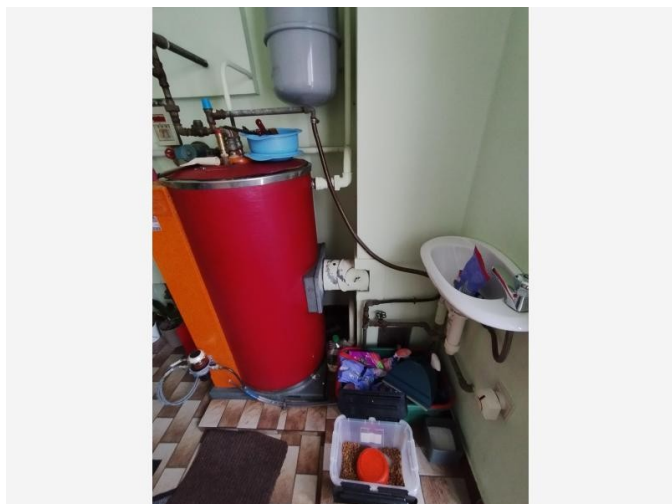
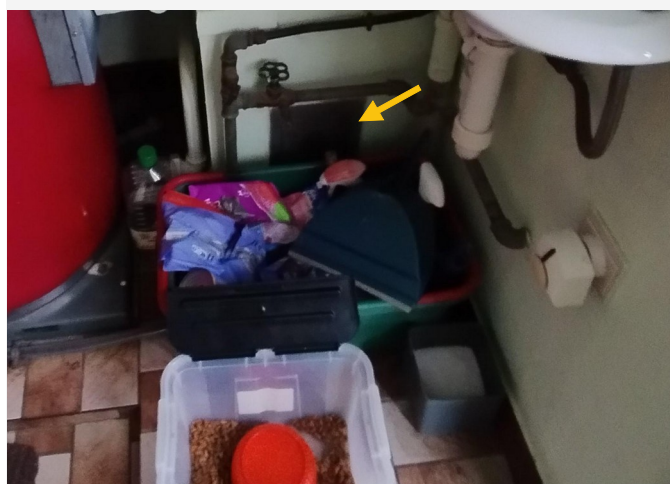
ijzeren roetluik.

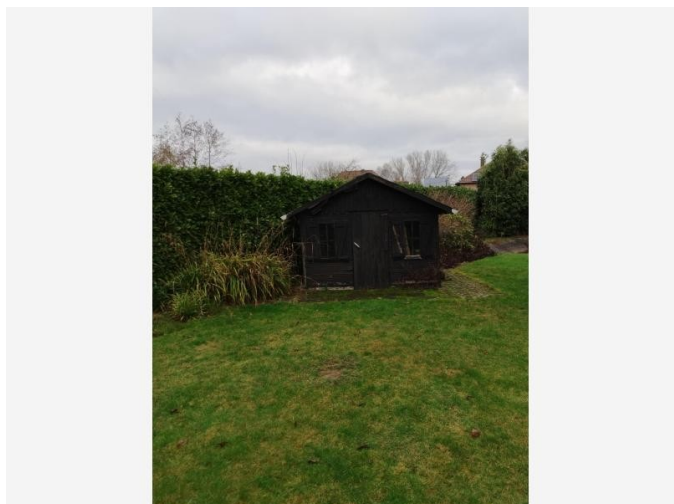
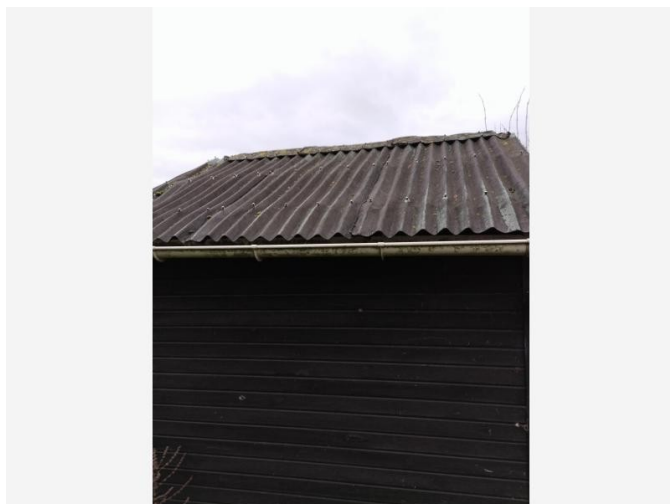
## Fiche 9: bitumen golfplaten tuinhuis

Geen asbest

| # | Type | Referentie | Resultaat |
|---|---|---|---|
| 9.1 | Puntmonster | 3 | Geen asbest |

| Opmerking | <p>Er werd een staal genomen aan een uitstekend stuk roofing waardoor de waterdichtheid niet in het gedrang komt .</p> <p>De vermelde oppervlaktes, diktes en volumes betreffen een beredeneerde schatting. Er worden geen rechten verleend aan deze oppervlaktes/diktes/volumes.</p> |

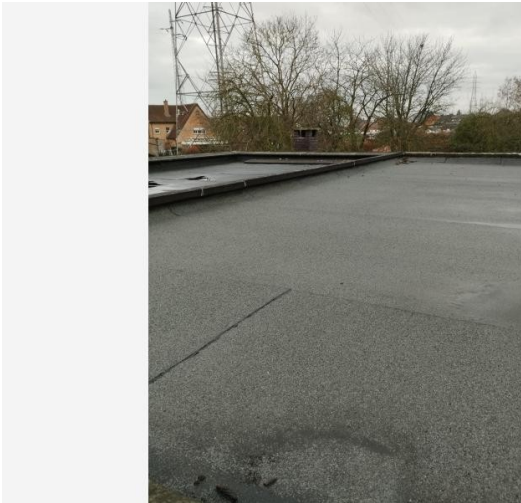
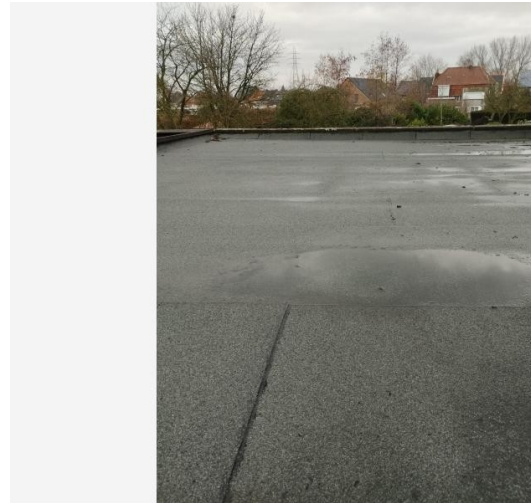
## Fiche 10: Roofing garage

Geen asbest

| # | Type | Referentie | Resultaat |
|---|---|---|---|
| 10.1 | Puntmonster | 1 | Geen asbest |

| Opmerking | <p>Er werd een staal genomen aan een uitstekend stuk roofing waardoor de waterdichtheid niet in het gedrang komt .</p> <p>Er kan niet uitgesloten worden dat er onderlagen aanwezig zijn ( bij dakwerken extra controle aangewezen)</p> <p>De vermelde oppervlaktes, diktes en volumes betreffen een beredeneerde schatting. Er worden geen rechten verleend aan deze oppervlaktes/diktes/volumes.</p> |

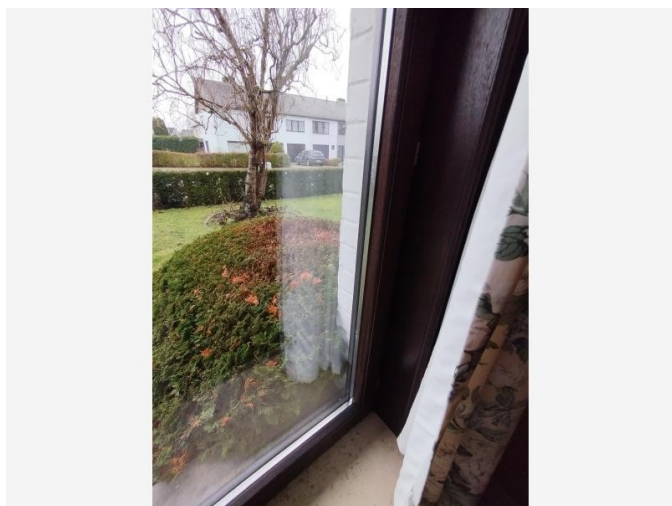
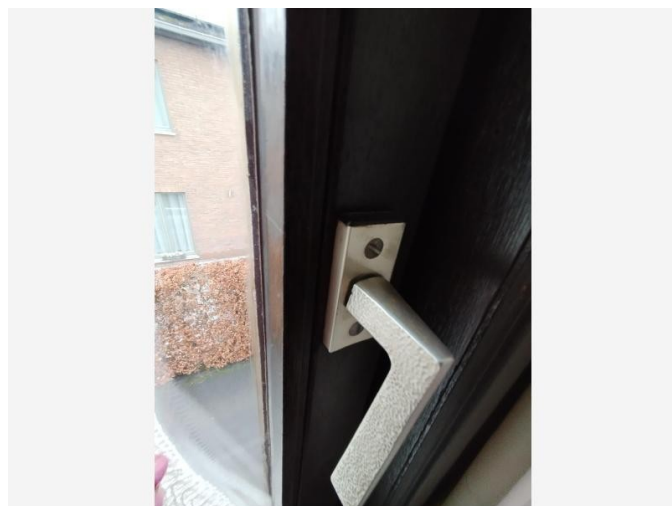
### Fiche 11: Kit niet verdacht (visueel vastgesteld)

| Beschrijving | Notitie | Terug te vinden op plannen |
|---|---|---|
| Fiche 11: Kit niet verdacht (visueel vastgesteld) | De gebruikte siliconen kit is niet asbestverdacht | - |

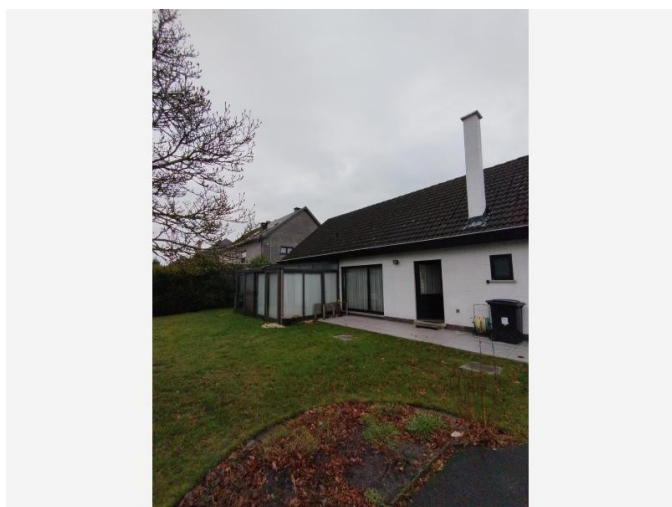
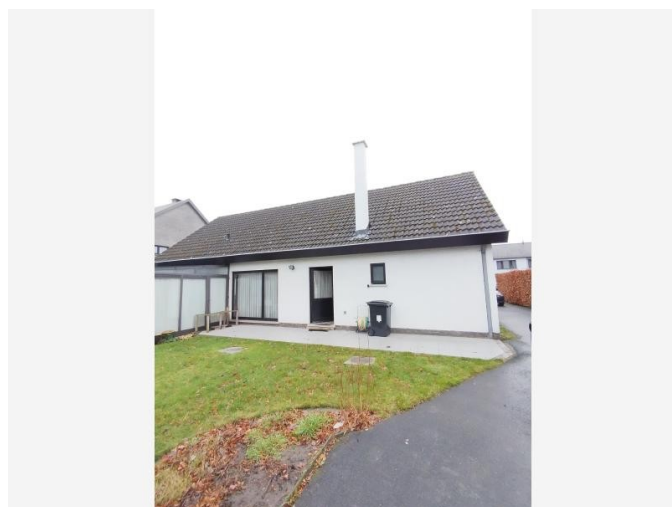
### Fiche 12: Dakbedekking pannen

| Beschrijving | Notitie | Terug te vinden op plannen |
|---|---|---|
| Fiche 12: Dakbedekking pannen | De dakbedekking werd gecontroleerd. Deze bestaat uit pannen en bevat geen asbest verdachte materialen. | Plan 1.3: Hoofdgebouw plan dak |

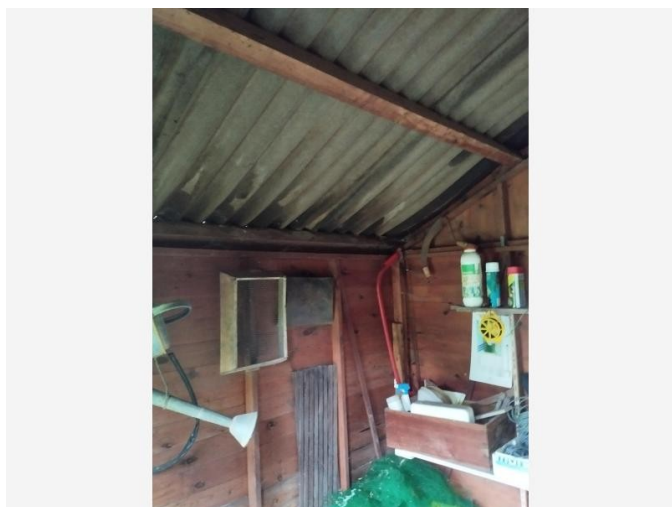
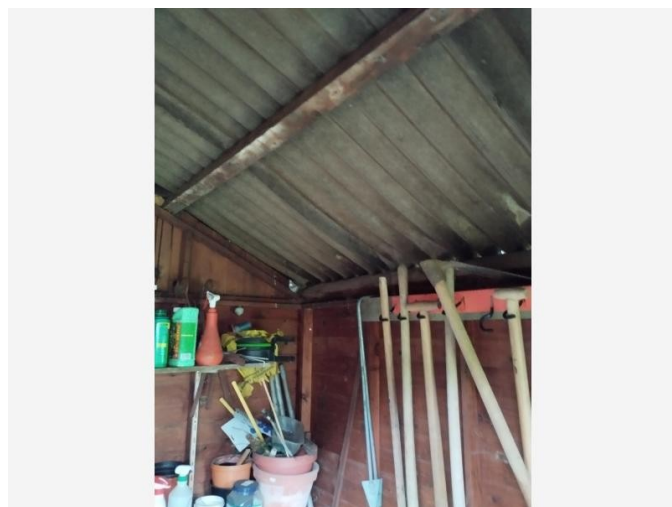
### Fiche 13: niet aanwezig: onderdak tuinhuis

| Beschrijving | Notitie | Terug te vinden op plannen |
|---|---|---|
| Fiche 13: niet aanwezig: onderdak tuinhuis | Er is geen onderdak vastgesteld in het tuinhuis . | - |

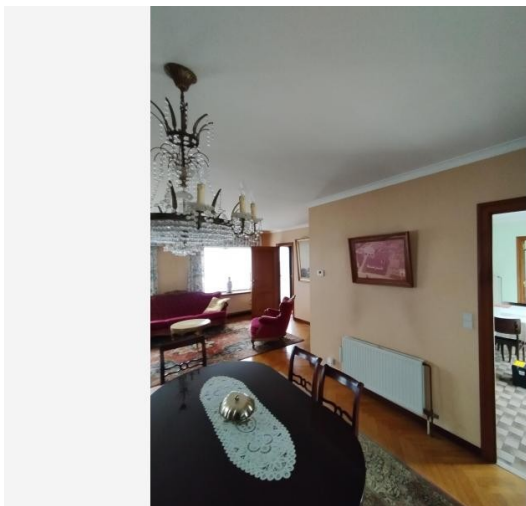
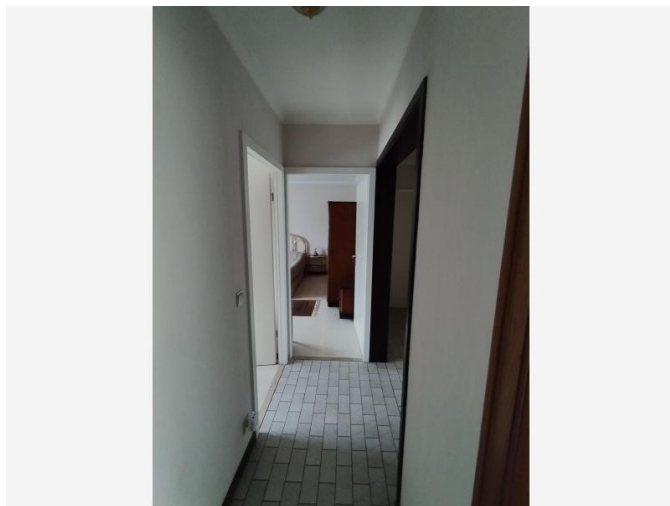
## Fiche 16: pleister muren: niet aanwezig

| Beschrijving | Notitie | Terug te vinden op plannen |
|---|---|---|
| Fiche 16: pleister muren: niet aanwezig | prefab woning in betonmuren. | - |
