# Asbestinventarisatetest

Eysbroeckstraat 7, 1541 Pajottegem

Attestnummer : 20260409-000385.000

**Asbestveilig** (maar niet asbestvrij)

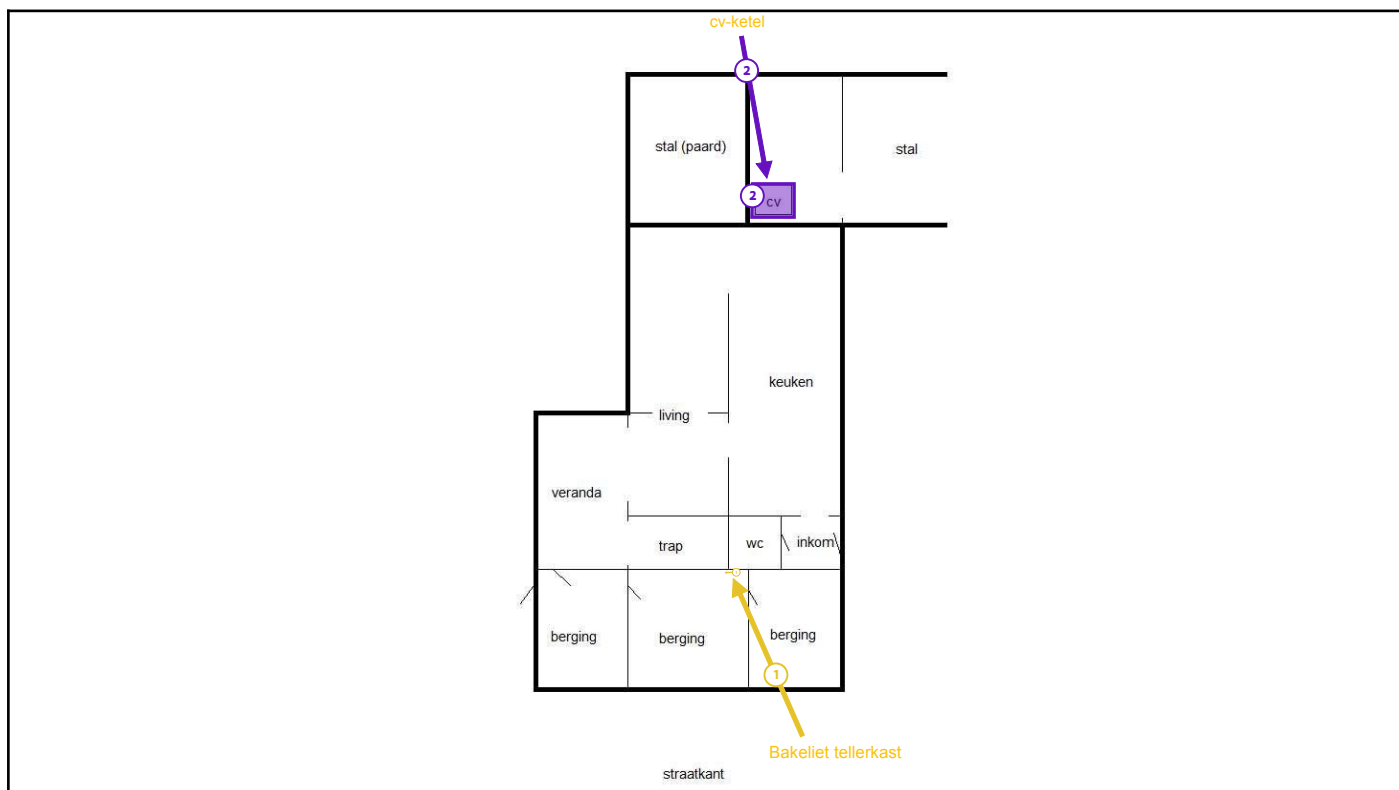
## Plan 1.11: Schets woning glv

Beschrijving	Type	Actie
1. Bakeliet tellerkast	Asbestmateriaal	Zorgvuldig beheren
2. Cv geen info	Beperking	-

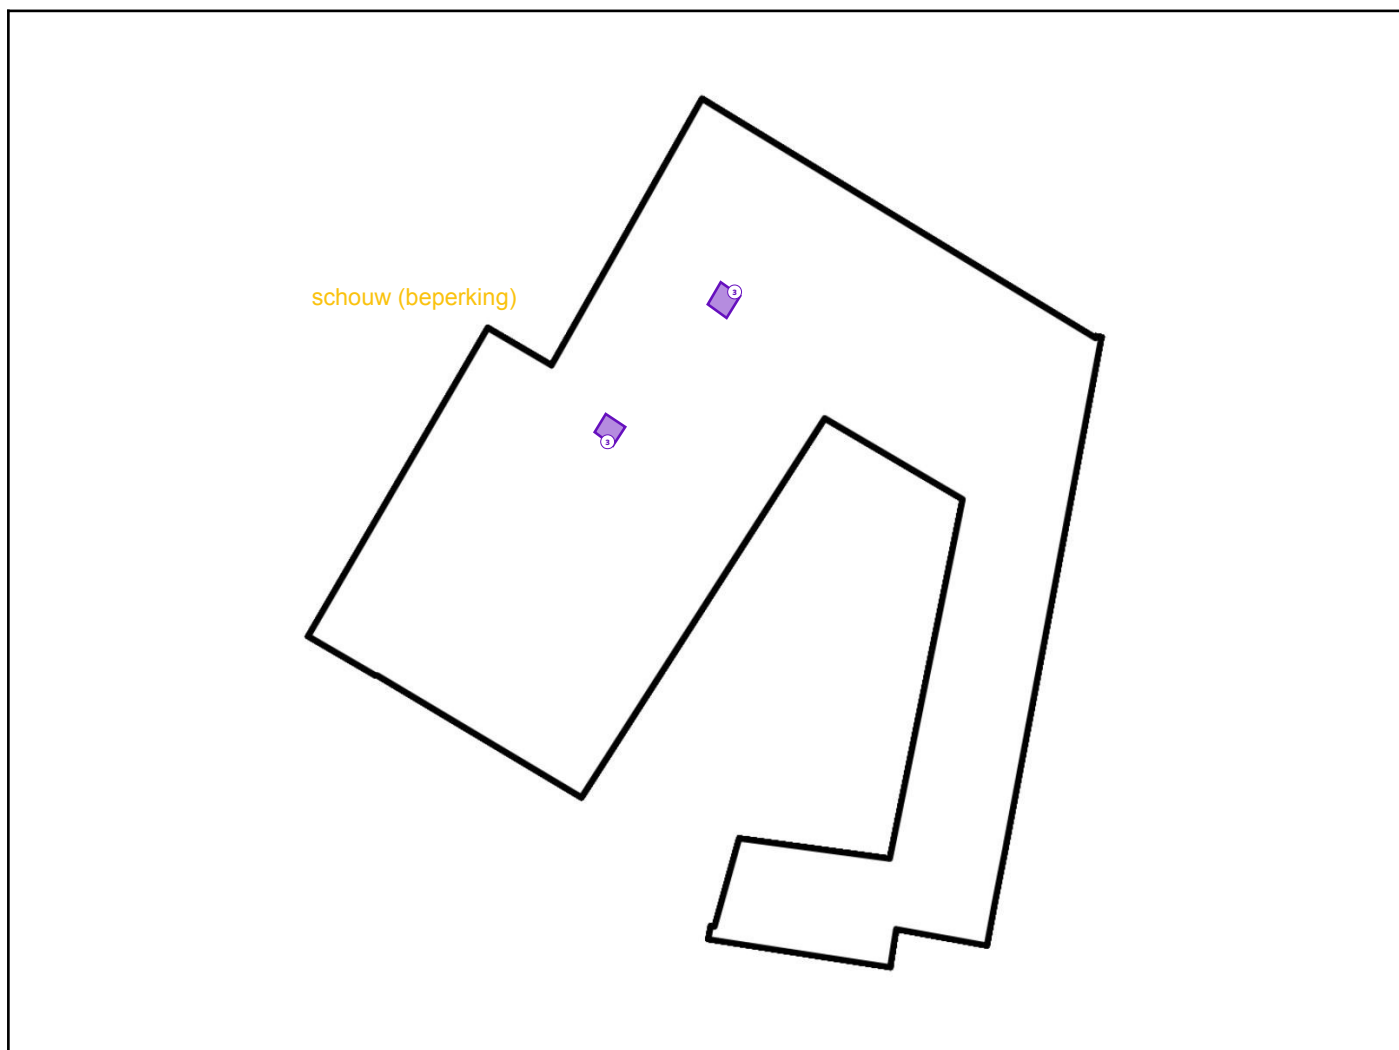
## Plan 1.12: Woning/stallen plan

Beschrijving	Type	Actie
3. Schouw op het dak (beperkingsfiche)	Beperking	-

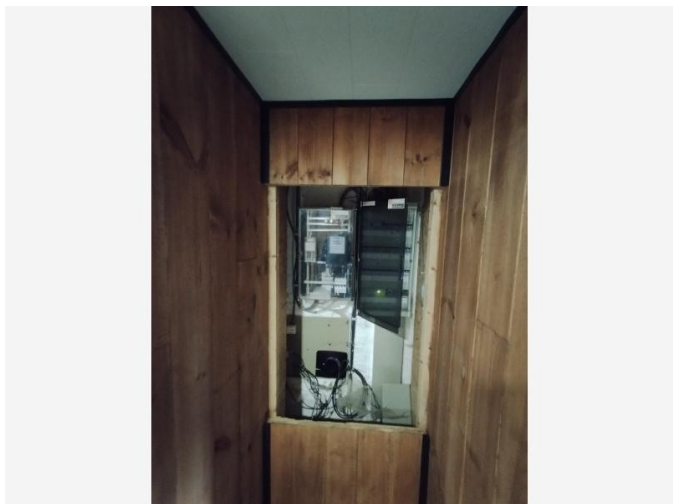
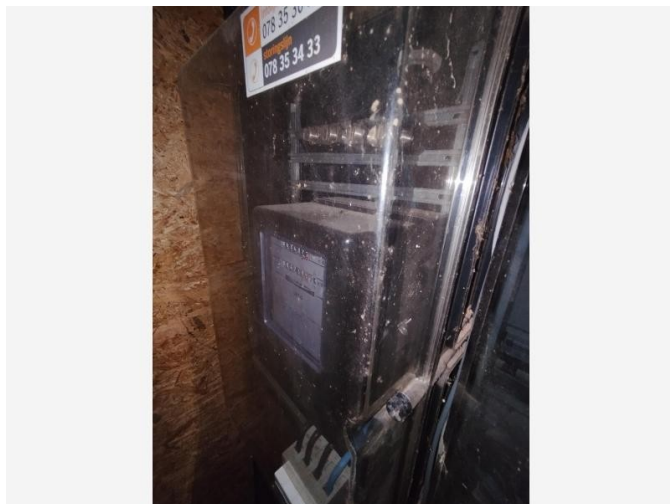
De toepassing is eigendom van de nutsmaatschappij. Bij verwijdering /vervangen van het toestel is een bijkomende staalname aangewezen om de berging van afvalstromen te beheersen. Dit valt dan onder de verantwoordelijkheid van de netwerkbeheerder.

Eindbeoordeling materiaalrisico	Zeer laag materiaalrisico en/of zeer lage kans op vezelvrijgave
---------------------------------	---

Gebondenheid	Categorie 1: hechtgebonden in oorsprong
Asbestsoort (vezeltype)	Crocidoliet aanwezig
Asbestconcentratie	Laag (< 50%)
Afschermingsgraad van het gehele materiaal	Stootvaste afscherming of omkasting
Toestand van het materiaal	Onbeschadigd, niet verweerd

Beschrijving	Bakeliet tellerkast
Omgeving	Binnen
Primaire drager	Communicatie en elektrische infrastructuur en uitrusting
Asbestmateriaal	Plaat, paneel, tablet - Type Bakeliet
Bindmiddel van asbestmateriaal	Kunststof of -hars
Gebondenheid op basis van bindmiddel	Hecht
Hoeveelheid (oppervlakte - dikte - aantal)	<ul style="list-style-type: none"> <li>• 0,50 m<sup>2</sup> - 0,20 cm - 1 stuk</li> </ul>
Totaal volume	0,001 m <sup>3</sup>
Eenvoudig bereikbaar	Ja
Bevestigingswijze	<ul style="list-style-type: none"> <li>• Geschroefd</li> </ul>
Identificatiemethode	<p>De asbestdeskundige beoordeelt het materiaal als asbestverdacht en dus asbesthoudend, en dit zonder monsternamen.</p> <p>Motivatie: De materialen behoren niet toe aan de eigenaar voor wie de asbestdeskundige de asbestinventaris uitvoert.</p>
Destructieve handeling voor identificatie	Nee
Opmerking	<p>Het is moeilijk te bepalen of de bakeliettoepassingen in de woning ook effectief asbesthoudend zijn (het kan ook gaan om de asbestvrije variant). Er werd geen monster genomen omwille van beschadiging aan een elektrisch gerelateerde toepassing, extra controle bij verwijdering van het verdacht materiaal. Vermoedelijk zal de toepassing verwijderd worden bij aanpassing van het elektriciteitsnetwerk.</p>

Het asbestmateriaal valt onder de mijlpaal van 2040.

Zorgvuldig beheren

- Zorg voor een veilig beheer. Vermijd het beschadigen van het asbestmateriaal. Controleer de toestand jaarlijks op wijzigingen.
- Voer bijkomende staalname(s) uit.
- Een bijkomend onderzoek zou kunnen gebeuren na demontage van de toepassing, zodat dit op een veilige en verantwoorde manier kan gebeuren. Het bijkomend onderzoek kan bijdragen tot een betere inschatting van het risico en helpt om de (mogelijke) asbestafvalstroom te beperken.

De toepassing dient verwijderd te worden door de netbeheerder, vermoedelijk word dit uitgevoerd wanneer de oude meterkast vervangen word door een digitale meter. Zie ook link Zie <https://ovam.vlaanderen.be/wie-mag-wat-verwijderen> <https://ovam.vlaanderen.be/voorzorgsmaatregelen->

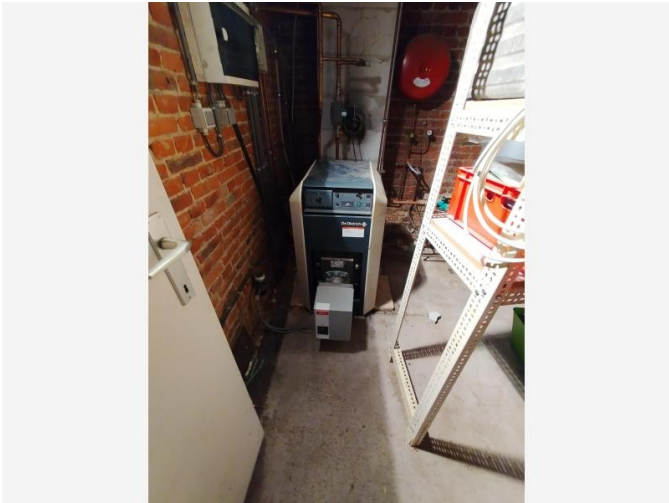
**Reden:** niet waarneembaar

**Uitleg van de asbestdeskundige:** Deze verplicht te beschrijven ruimte of materiaal is niet waarneembaar waardoor er op dit ogenblik in de databank geen adviesfiche voor kan opgesteld worden. Bij het beperkingstype duidt die middellange termijn aan.

Er is geen info gekend, zoals bouwjaar of gebruikt materiaal, laat de ketel controleren door een opgeleid techniker. 8u basis asbest

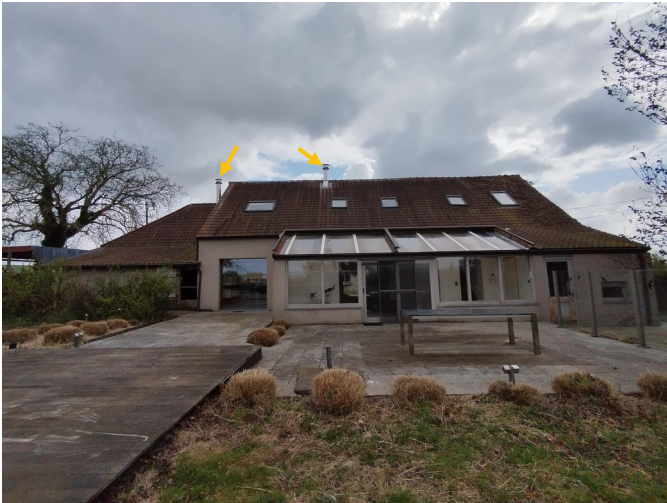
**Reden:** Het te onderzoeken materiaal situeert zich hoger dan 3,50 m te rekenen vanaf een veilige ondergrond

**Uitleg van de asbestdeskundige:** Bij werken (dak of reiniging schouw) kan een stelling geplaatst worden, het is niet duidelijk of er asbestverdachte materialen aanwezig zijn in de schouw. Er is enkel een aluminium buis zichtbaar.

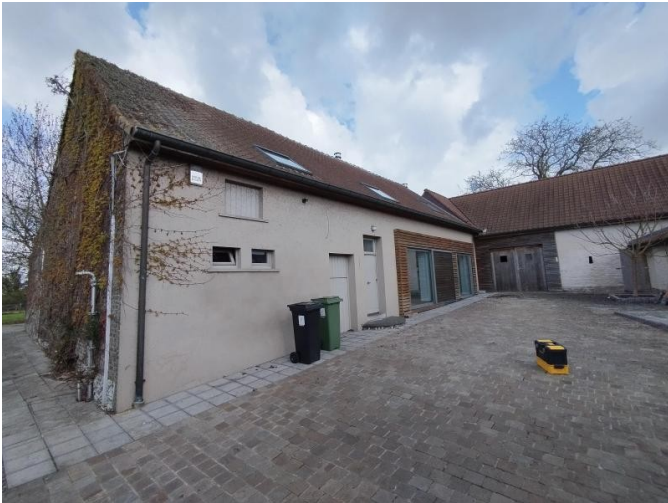
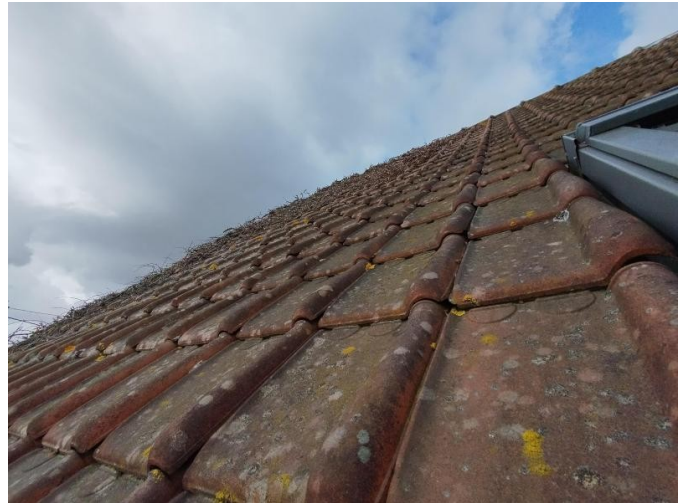
## Fiche 4: Dakbedekking hellend dak niet verdacht.

De dakbedekking wordt gecontroleerd. deze bestaat uit dakpannen en bevat geen asbest verdachte materialen.

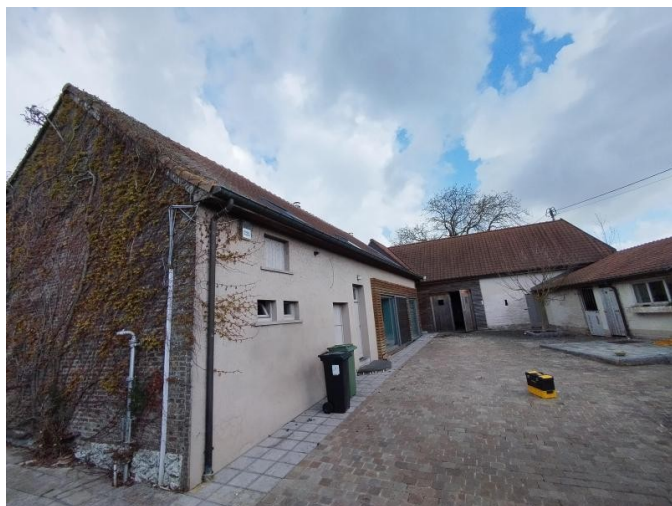
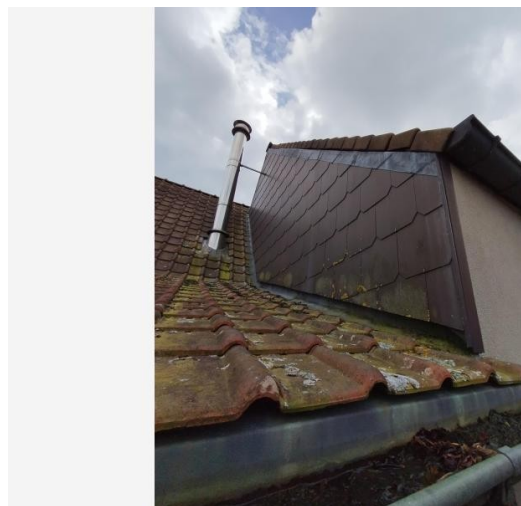
De dakgoten werden gecontroleerd, er werden geen verdachte materialen opgemerkt.

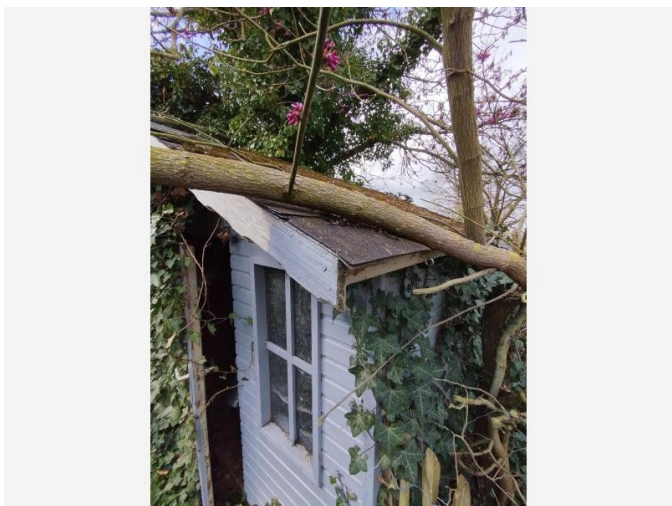
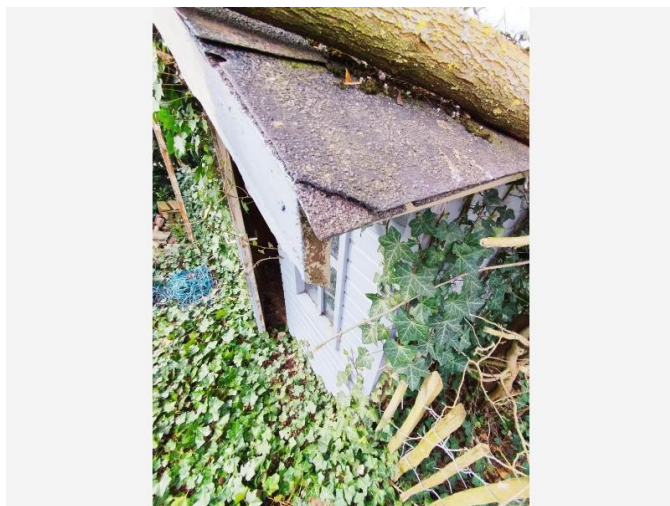
## Fiche 6: Bitumen leien (met staalname)

Geen asbest

#	Type	Referentie	Resultaat
6.1	Puntmonster	006	Geen asbest

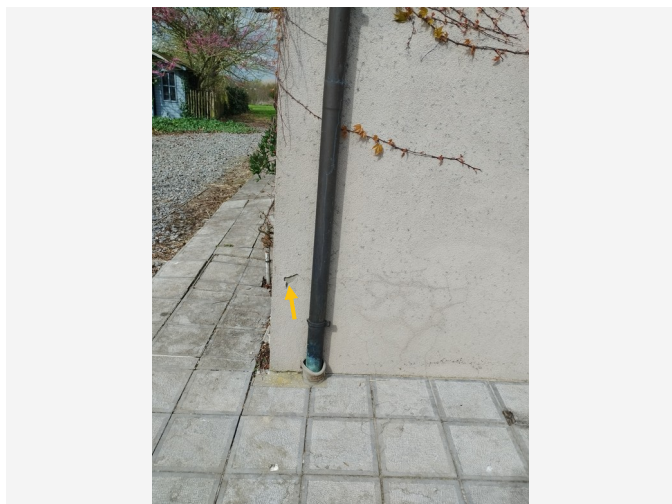
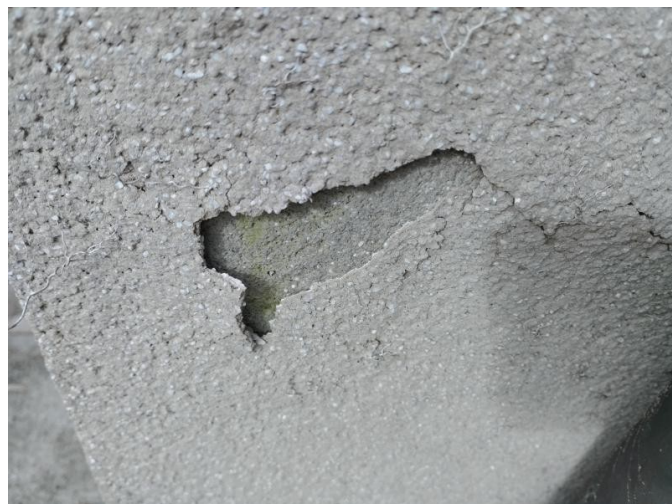
## Fiche 7: Crepi buitentoepassing (met staalname)

Geen asbest

#	Type	Referentie	Resultaat
7.1	Mengmonster	005	Geen asbest

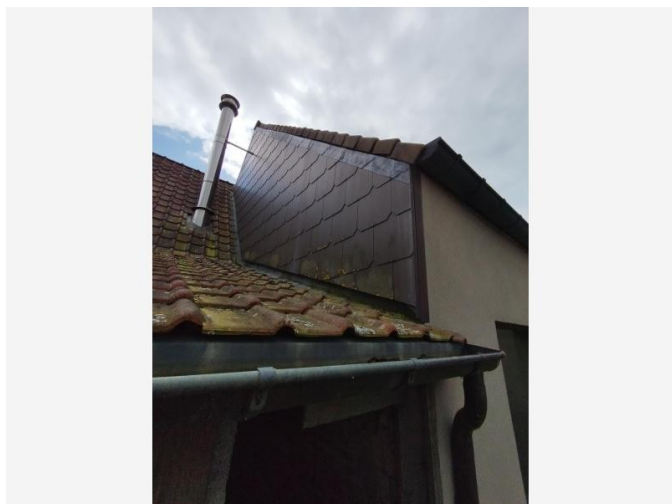
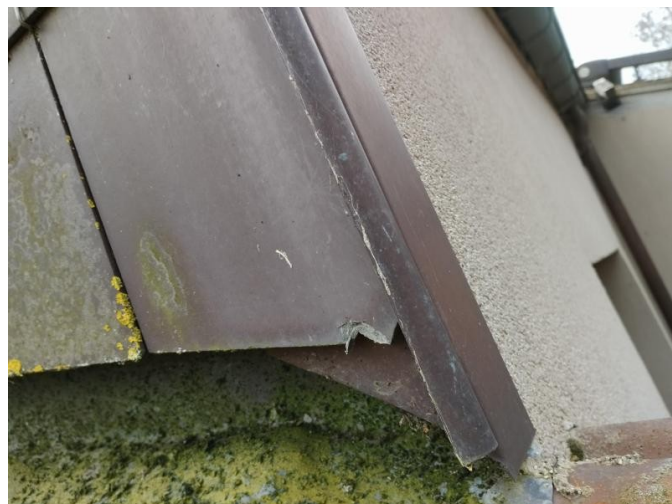
Geen asbest

#	Type	Referentie	Resultaat
8.1	Puntmonster	004	Geen asbest

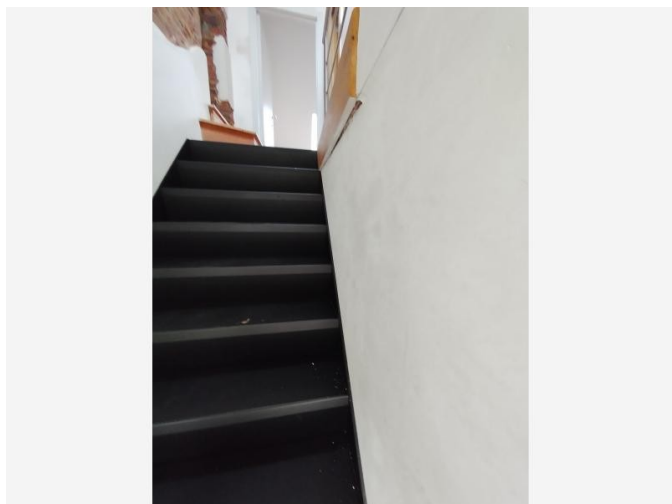
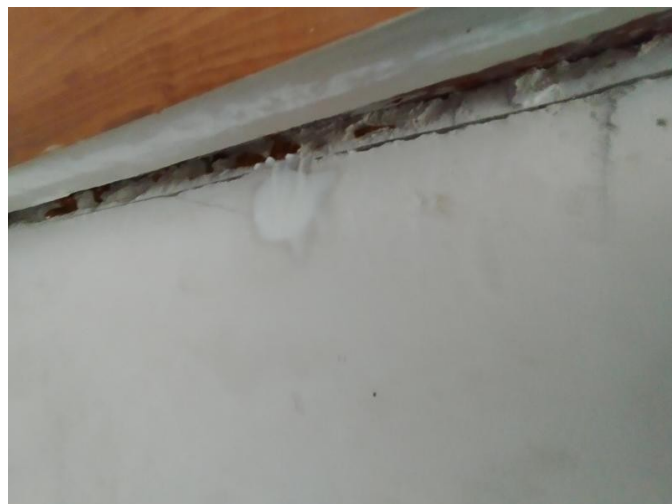
# Fiche 9: Muurpleister

Geen asbest

#	Type	Referentie	Resultaat
9.1	Mengmonster	001	Geen asbest

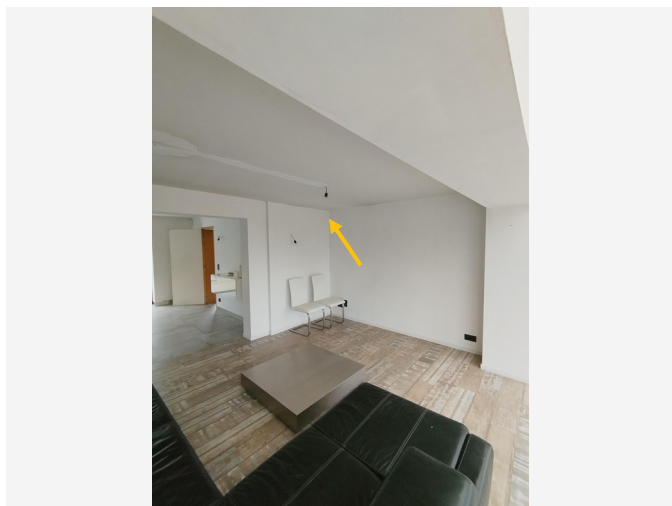
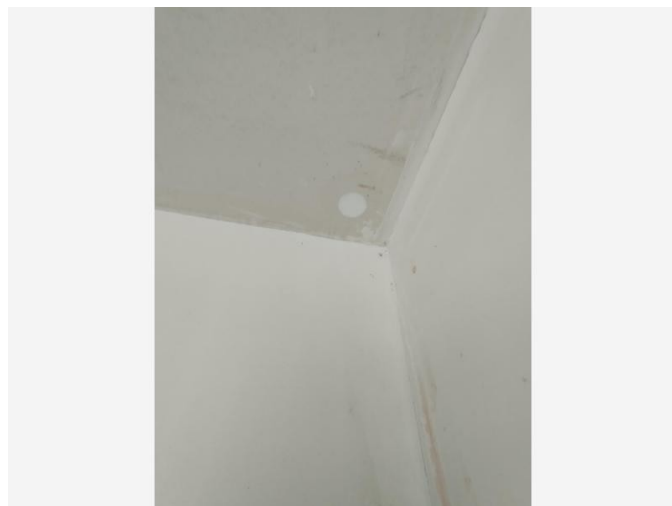
Geen asbest

#	Type	Referentie	Resultaat
10.1	Mengmonster	002	Geen asbest

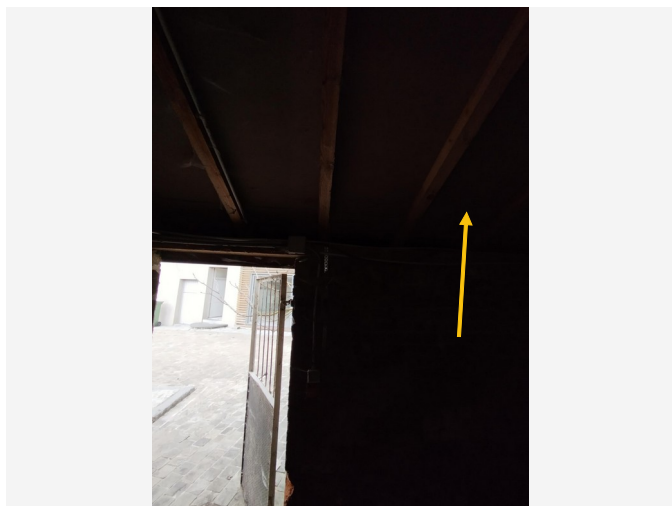
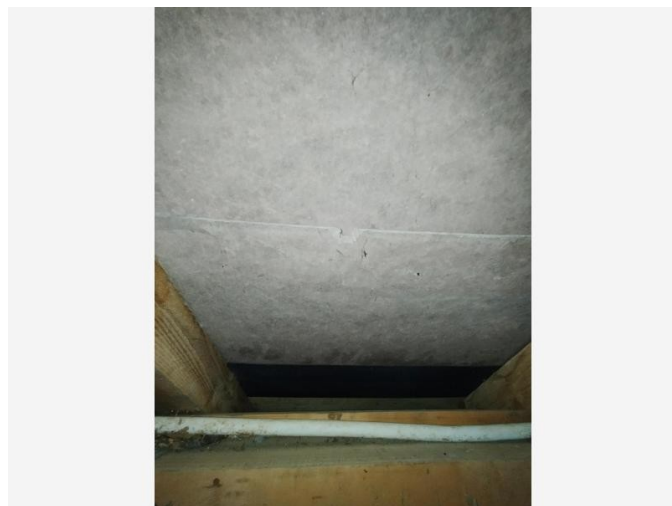
Geen asbest

#	Type	Referentie	Resultaat
11.1	Puntmonster	003	Geen asbest
