Asbestinventarisatetest

Middenstraat 2, 9506 Geraardsbergen

Attestnummer : 20260324-000191.000

Asbestveilig (maar niet asbestvrij)

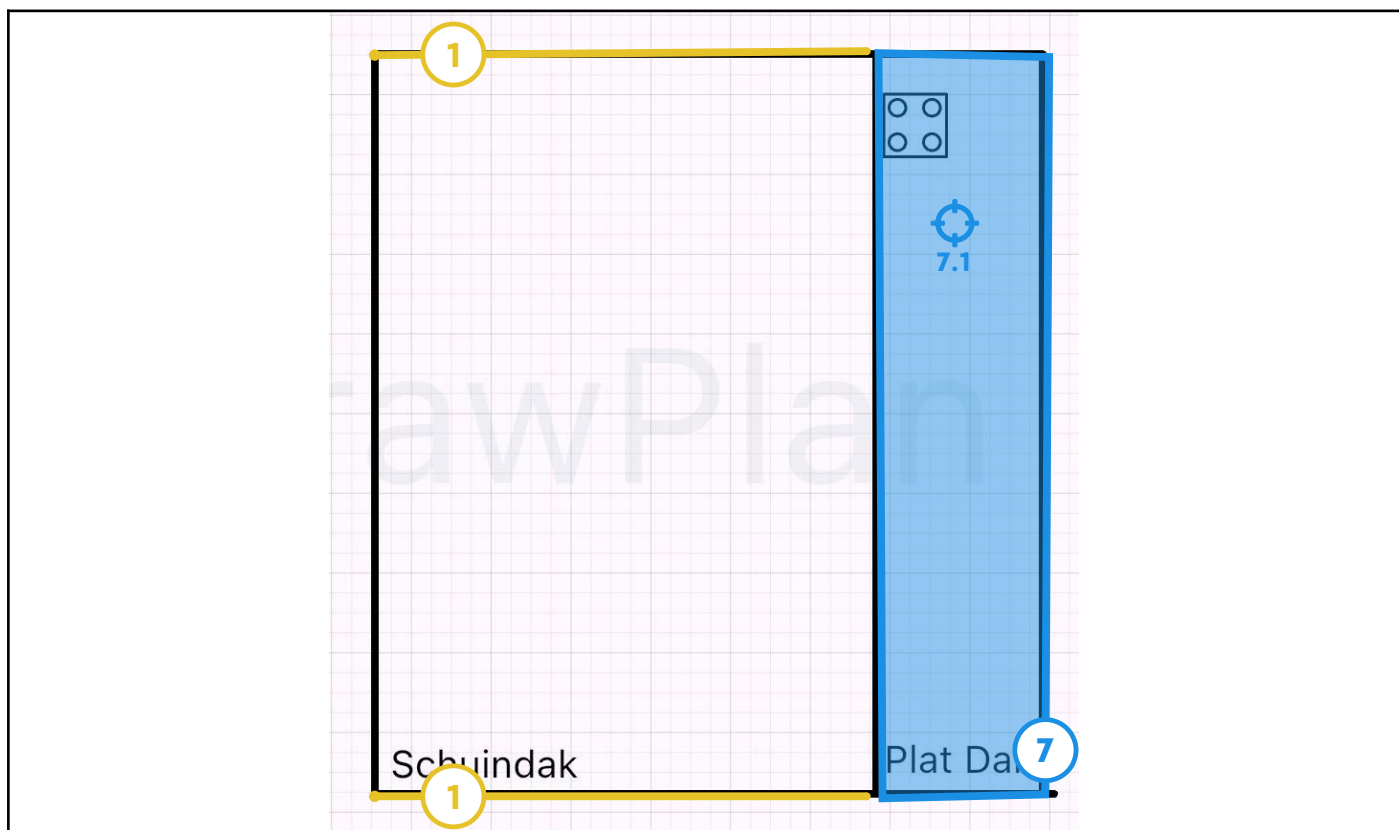
Plan 1.4: dakplan

Beschrijving	Type	Actie
1. Roofing (zonder staalname: kans lekkage)	Asbestmateriaal	Zorgvuldig beheren
7. Roofing (met staalname)	Geen asbest	-
7.1 Code: 03	Puntmonster	-

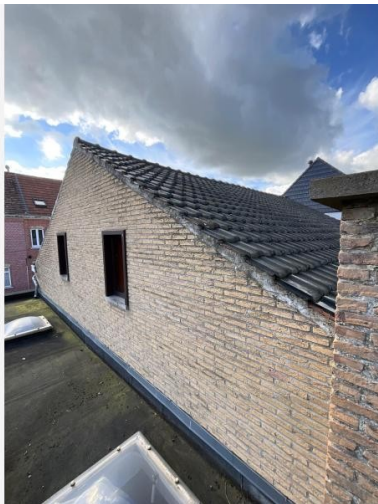
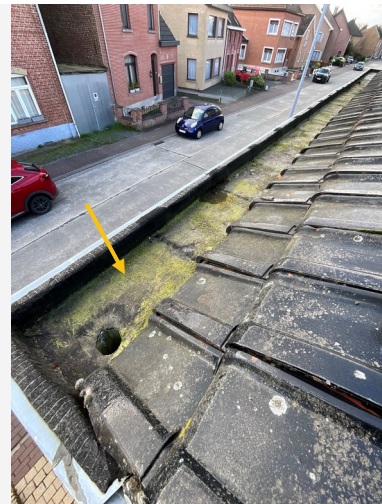
Het asbestmateriaal valt onder de mijlpaal van 2040.

Eindbeoordeling materiaalrisico	Laag materiaalrisico en/of verlaagde kans op vezelvrijgave
---------------------------------	--

Gebondenheid	Categorie 1: hechtgebonden in oorsprong
Asbestsoort (vezeltype)	Alleen chrysotiel aanwezig
Asbestconcentratie	Laag (< 50%)
Afschermingsgraad van het gehele materiaal	Geheel of deels vrij aan de buitenlucht, maar geen contact met binnenlucht
Toestand van het materiaal	Licht beschadigd, licht verweerd. Intacte calciumsilicaatplaat of materiaal met categorie 3-gebondenheid

Beschrijving	Roofing (zonder staalname: kans lekkage)
Omgeving	Buiten
Primaire drager	Plat dak
Asbestmateriaal	Dak- en gevelbekleding - Roofing
Bindmiddel van asbestmateriaal	Bitumen (roofing, teer, asfalt)
Gebondenheid op basis van bindmiddel	Hecht
Hoeveelheid (oppervlakte - aantal)	<ul style="list-style-type: none"> • 5,00 m² - 1 stuk
Totale oppervlakte	5,00 m ²
Eenvoudig bereikbaar	Ja
Bevestigingswijze	<ul style="list-style-type: none"> • Verlijmd, ingegoten, versmeerd
Identificatiemethode	<p>De asbestdeskundige beoordeelt het materiaal als asbestverdacht en dus asbesthoudend, en dit zonder monstername.</p> <p>Motivatie: De monstername brengt andere schade aan dan schade die inherent is aan de monstername.</p>
Destructieve handeling voor identificatie	Nee
Opmerking	<p>Volgens het inspectieprotocol is een monstername van roofing verplicht om dit te identificeren als niet-asbesthoudend. Een monstername is echter niet mogelijk wegens kans op lekkage. De toepassing wordt in de databank als asbestverdacht beschouwd. Mogelijks kunnen er ook asbestverdachte onderlagen aanwezig zijn. Het is aangewezen om extra controle uit te voeren bij eventuele renovatiewerken. De vermelde oppervlaktes, diktes en volumes betreffen een beredeneerde schatting. Er worden geen rechten verleend aan deze oppervlaktes/diktes/volumes.</p>

- Zorg voor een veilig beheer. Vermijd het beschadigen van het asbestmateriaal. Controleer de toestand jaarlijks op wijzigingen.
- Voer bijkomende staalname(s) uit.

- Eenvoudige handelingen: mag via doe-het-zelf of door werknemer(s) met opleidingsattest eenvoudige handelingen
Gezien het risico op vrijstelling van asbestvezels bij de verwijderingswerken, adviseren wij de werken te laten uitvoeren door een aannemer/medewerker die hiertoe de nodig opleiding heeft gevolgd, en niet via doe-het-zelf. Volgens de richtlijnen in de Codex Welzijn op het Werk, boek VI titel 3 asbest, mag hechtgebonden asbest die beschadigd is of waarbij er vrije vezels zichtbaar zijn en die verwerkt is in een buitentoepassing via de methode van eenvoudige handelingen verwijderd worden, indien er geen derden aanwezig zijn en voor zover de verwijdering geen aanleiding geeft tot een wijziging van de toestand. Standaard dragen van de nodige wegwerp beschermingsmiddelen FFP 3 masker, handschoenen en tyvec CAT III type 5-6, afwasbaar schoeisel Voor hechtgebonden toepassingen: Bij verwijdering door doe-het-zelf moet men dit afval dubbel en luchtdicht verpakt aandienen bij het gemeentelijk recyclagepark. Men raadpleegt best op voorhand de voorwaarden van het recyclagepark.

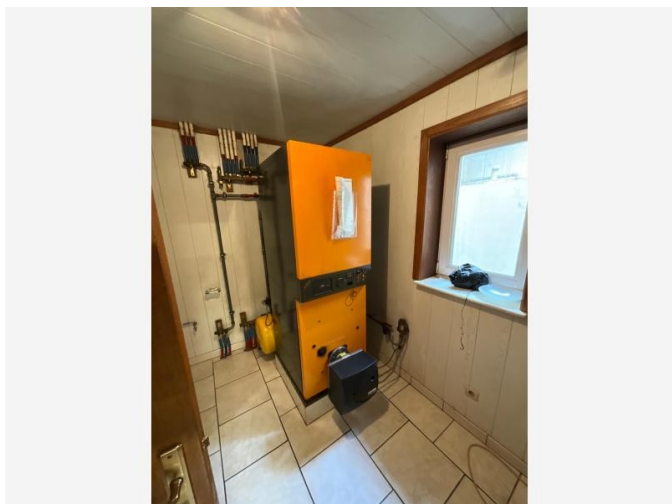
Reden: niet waarneembaar

Er is geen info gekend, zoals bouwjaar of gebruikt materiaal, laat de ketel controleren door een opgeleid techniker. 8u basis asbest

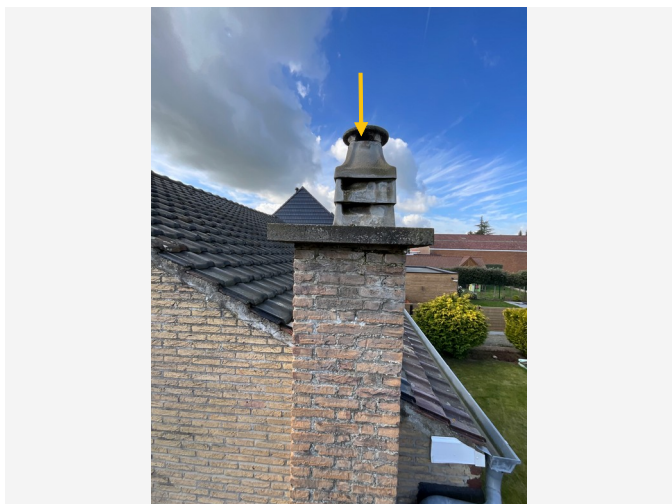
Reden: Het te onderzoeken materiaal situeert zich hoger dan 3,50 m te rekenen vanaf een veilige ondergrond

Uitleg van de asbestdeskundige: Bij werken (dak of reiniging schouw) kan een stelling geplaatst worden, het is niet duidelijk of er asbestverdachte materialen aanwezig zijn in/rond de schouw.

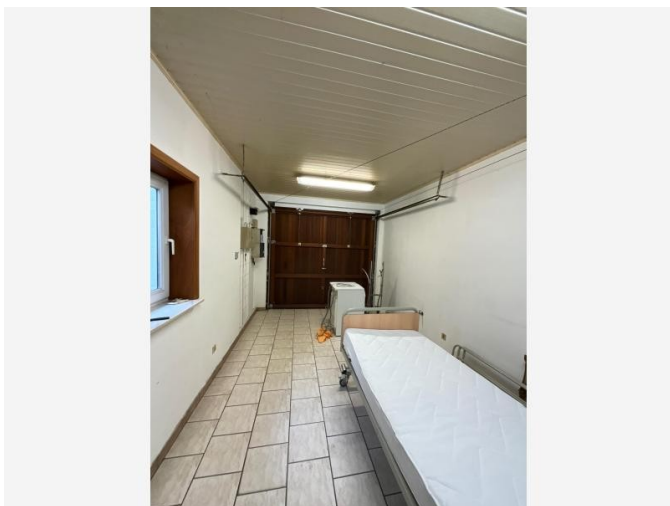
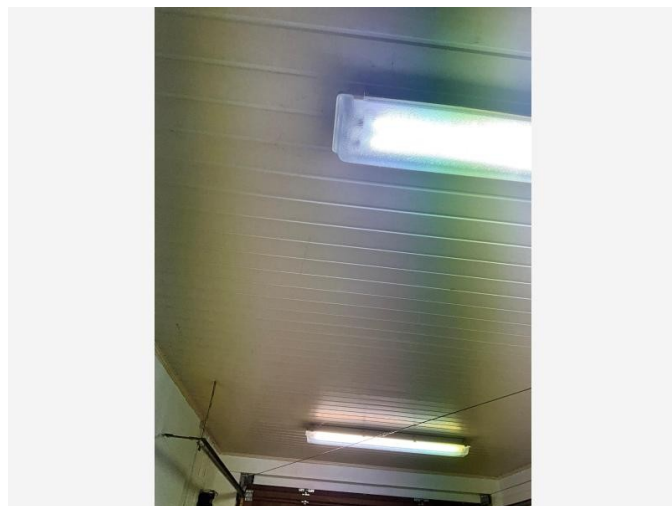
Plafonds zijn afgewerkt met valse plafonds in plaatmateriaal. Het is niet duidelijk of er pleisterwerk of ander verdacht asbestmateriaal aanwezig is achter / op deze valse plafonds, het is aangewezen om bijkomend onderzoek uit te voeren bij werken. Zonder destructieve handeling is het niet mogelijk om na te gaan of er asbesthoudende materialen aanwezig zijn achter de plafond afwerking. Als bij sloop of renovatie blijkt dat er achter deze plafonds nog pleisterwerk of asbest verdachte toepassingen aanwezig zijn, moet dit bemonsterd worden.

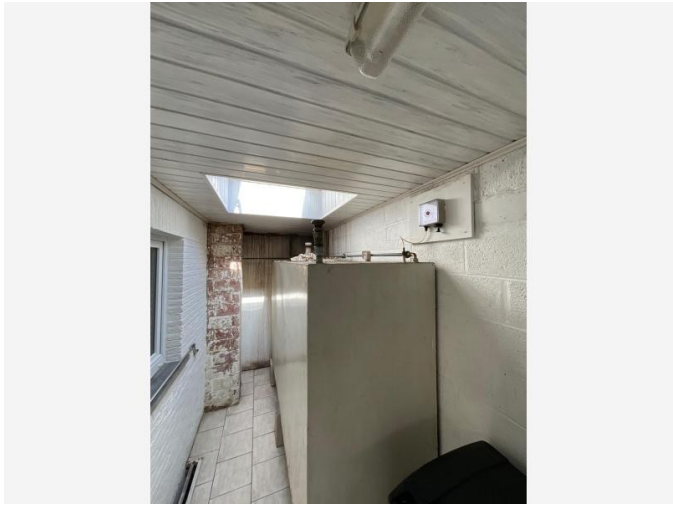
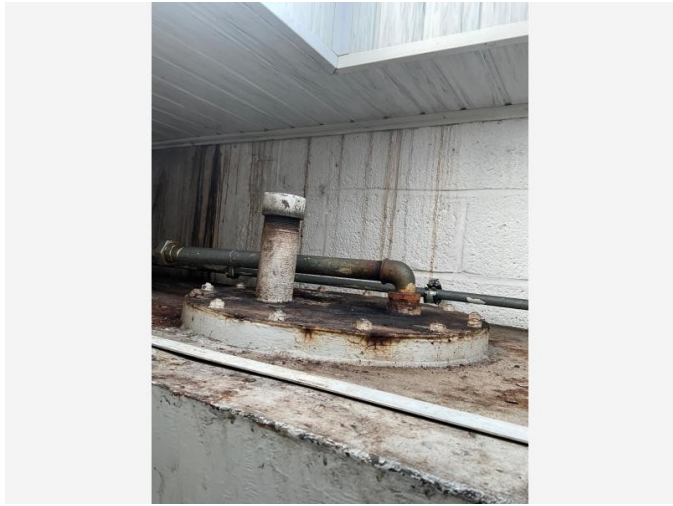
Mogelijks bevinden er zich tussen de flenzen asbesthoudende pakkingen. Een monsternamen om dit uit te sluiten wordt verhinderd om destructieve handelingen aan een installatie in gebruik te vermijden.

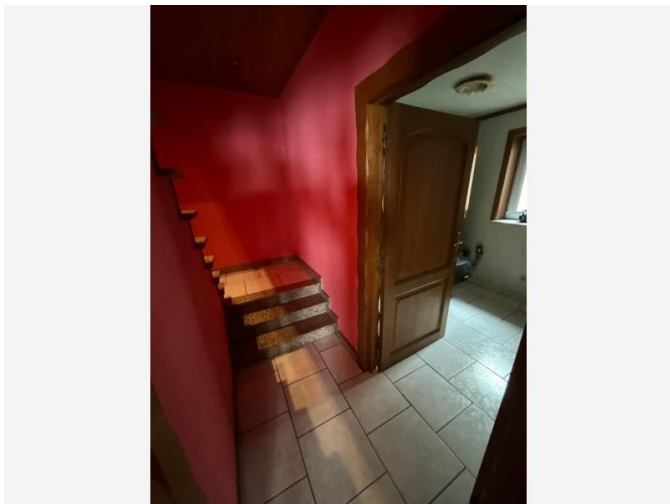
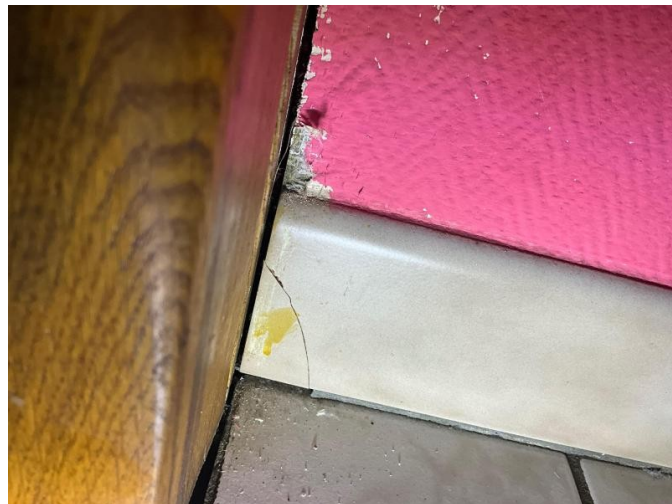
Fiche 6: Lambrisering houten platen.

Geen asbest

#	Type	Referentie	Resultaat
6.1	Puntmonster	02	Geen asbest

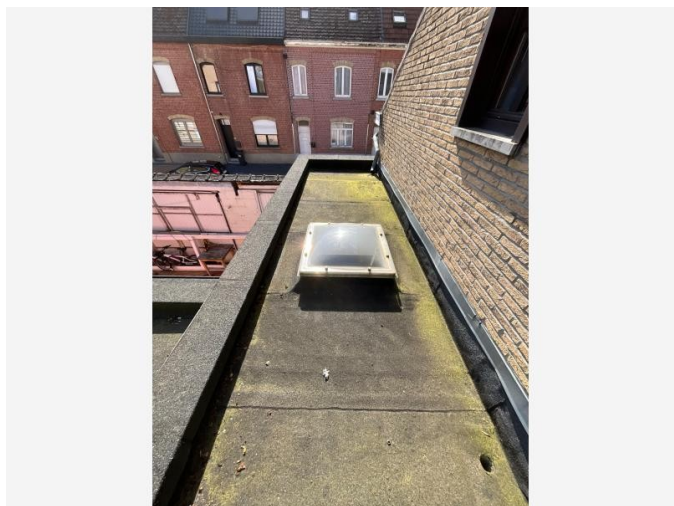
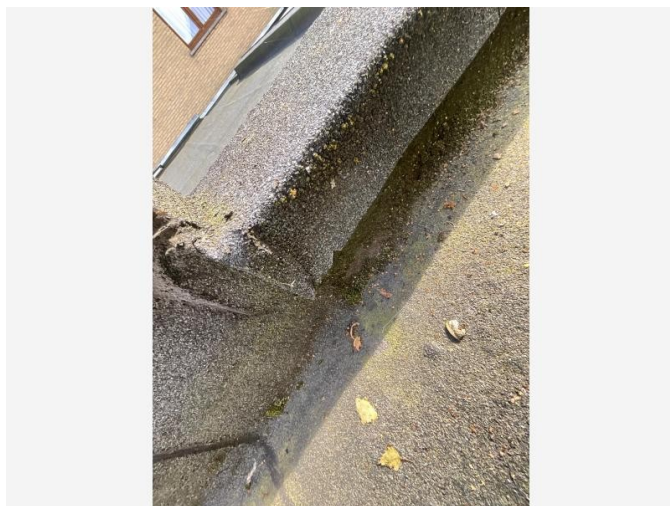
Fiche 7: Roofing (met staalname)

Geen asbest

#	Type	Referentie	Resultaat
7.1	Puntmonster	03	Geen asbest

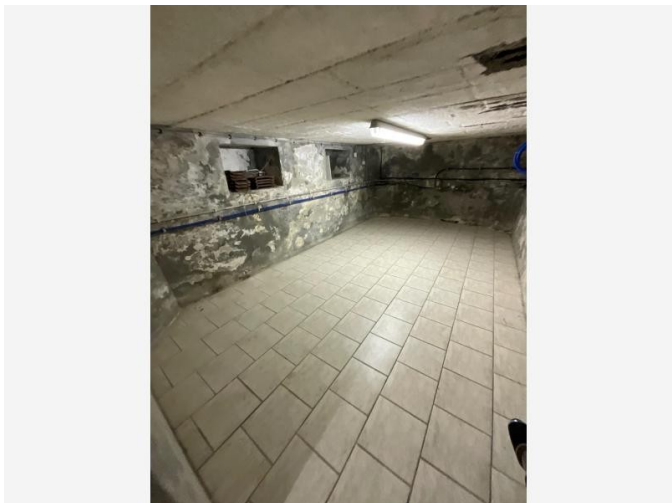
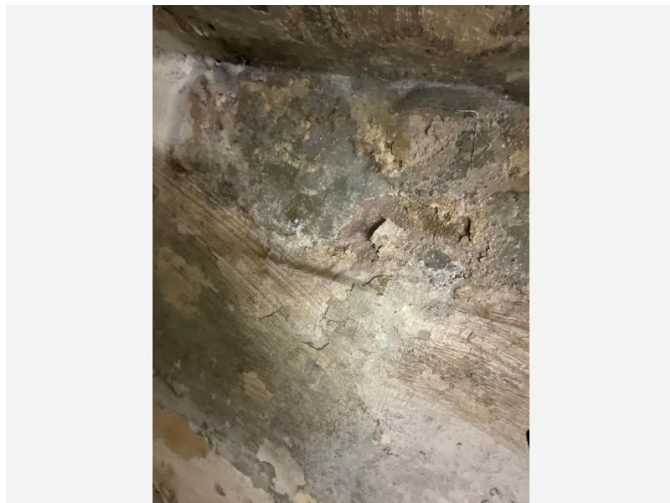
Fiche 8: Cementering binnentoepassing (met staalname)

Geen asbest

#	Type	Referentie	Resultaat
8.1	Mengmonster	01	Geen asbest

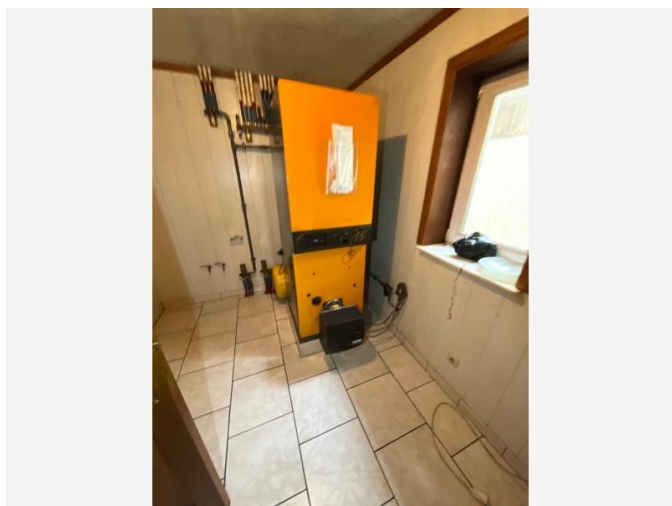
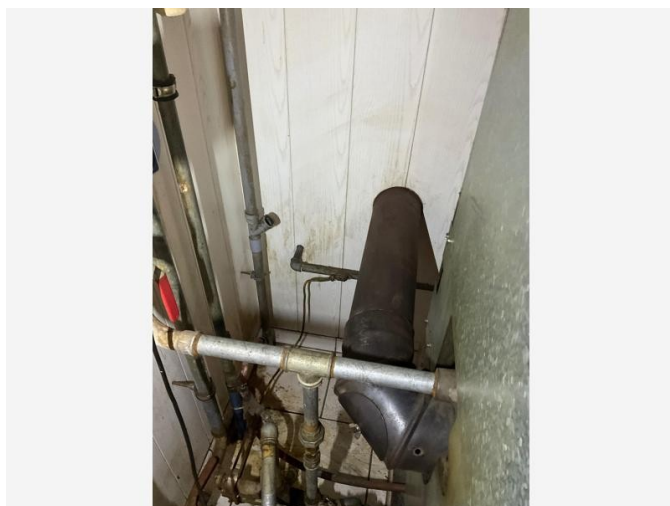
Beschrijving	Notitie	Terug te vinden op plannen
Fiche 9: Schouwbus niet verdacht.	De schouwbus wordt gecontroleerd. deze bestaat uit metaal en bevat geen asbest verdachte materialen.	Plan 1.1: Glv
Fiche 10: Kit niet verdacht (visueel vastgesteld)	De gebruikte siliconen kit is niet asbestverdacht	Plan 1.6: Woning plan
Fiche 11: Onderdak niet verdacht	<p>Het dak werd gecontroleerd (via een dakraam ,optillen van een dakpan). Er is geen verdacht onderdak vastgesteld .</p> <p>Deze handeling is een steekproef , er is geen garantie dat het volledige dak met éénzelfde materiaal is opgebouwd. Dit kan enkel via destructief onderzoek vastgesteld worden.</p>	-
