Asbestinventarisatetest

Beysstraat 108, 1770 Liedekerke

Attestnummer : 20260316-000557.000

Uitgegeven op : 16.03.2026

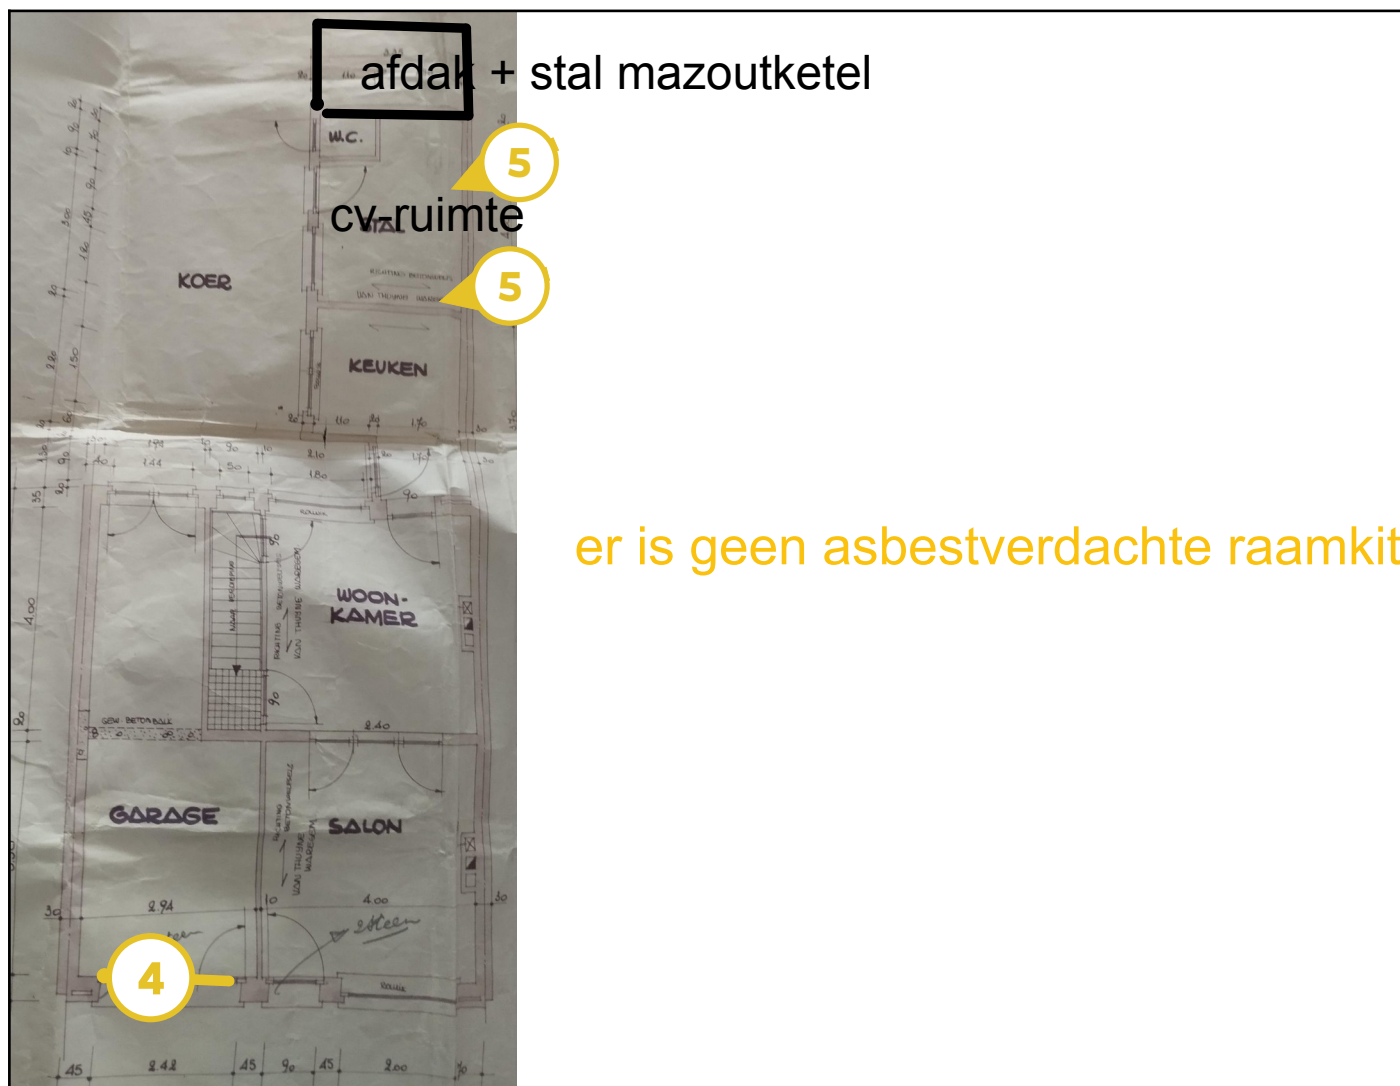
Plan 1.1: gelijkvloers

er is geen asbestverdachte raamkit

Beschrijving	Type	Actie
4. Glasal (visueel vastgesteld)	Asbestmateriaal	Zorgvuldig beheren
5. Bakeliet toep.(verdeeldozen)	Asbestmateriaal	Zorgvuldig beheren
15. Kit niet verdacht (visueel vastgesteld)	Overige ruimte of materiaal	-

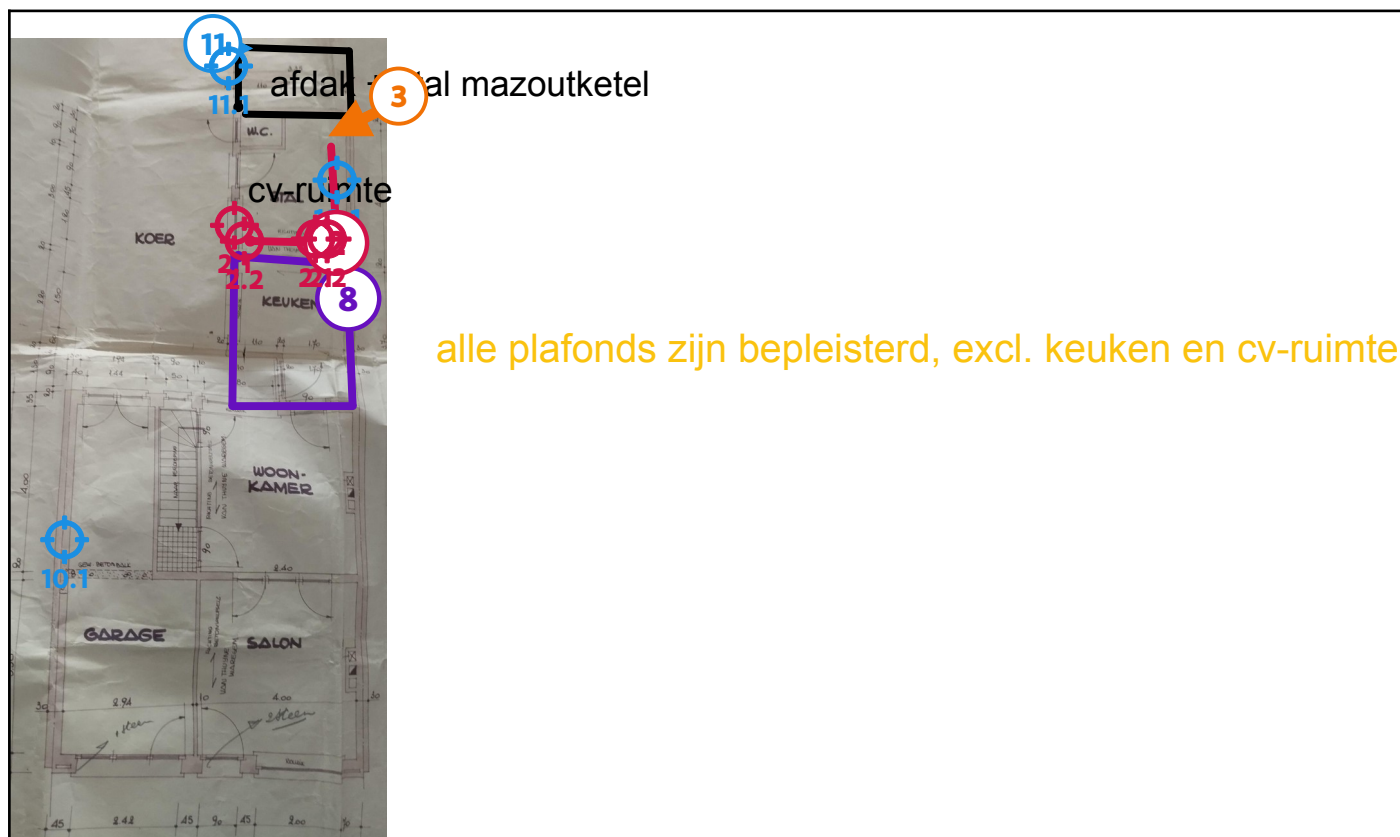
Plan 1.2: gelijkvloers

Beschrijving	Type	Actie
2. Leidingisolatie: verdacht (staalname)	Asbestmateriaal	Dringend verwijderen
2.1 Code: 4: recht	Mengmonster	-
2.2 Code: 5: bocht	Mengmonster	-
3. CV Ketel	Asbestmateriaal	Verwijderen
8. Valse wanden	Advies	-
10. Muurpleister	Geen asbest	-
10.1 Code: 1	Mengmonster	-
11. cementen steunpaal afdak	Geen asbest	-
11.1 Code: 6	Puntmonster	-

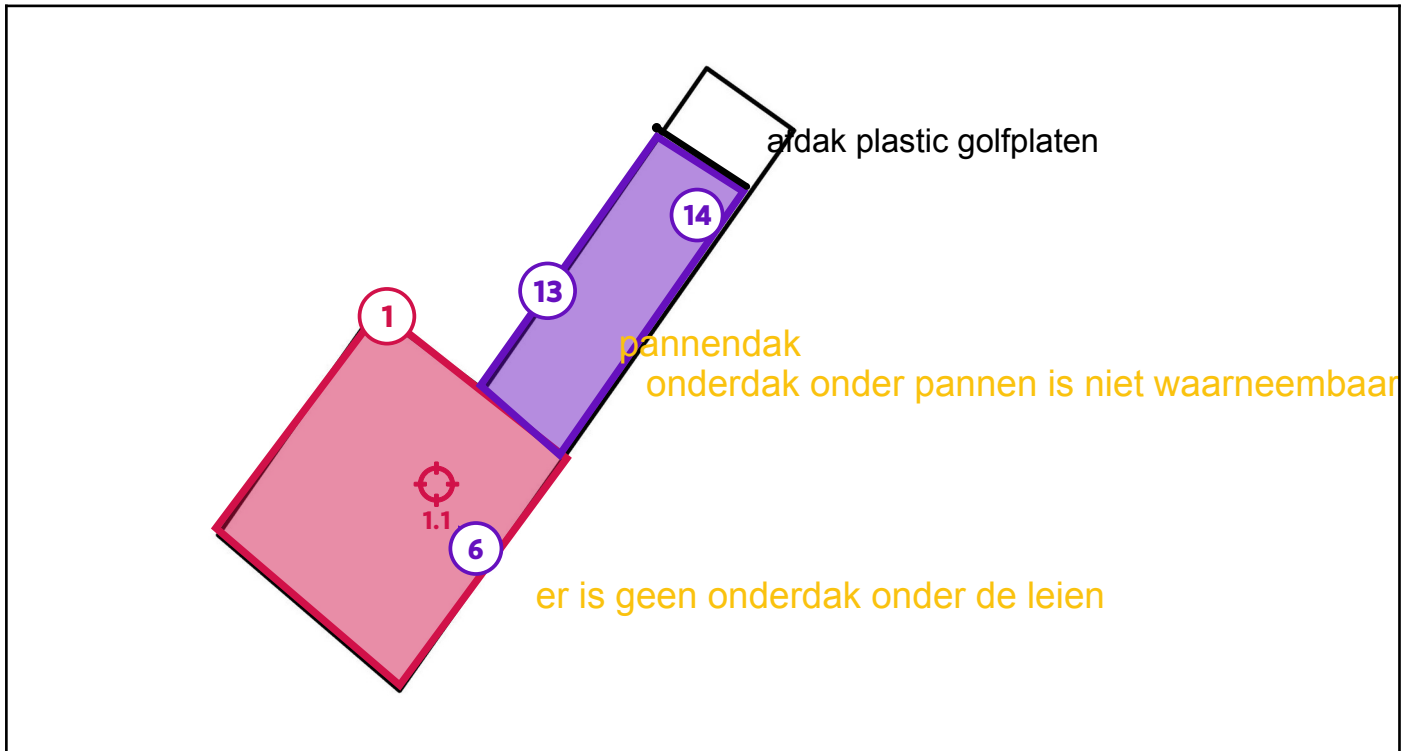
Plan 1.4: Hoofdgebouw plan dak

Beschrijving	Type	Actie
1. Dakleien (met staalname)	Asbestmateriaal	Dringend verwijderen
1.1 Code: 3	Puntmonster	-
6. Schouw op het dak (beperkingsfiche)	Beperking	-
13. pannendak boven keuken en cv-ruimte	Overige ruimte of materiaal	-
14. Schouwbus niet verdacht.	Overige ruimte of materiaal	-
16. Onderdak dakpannen	Overige ruimte of materiaal	-
18. geen onderdak onder het hoofddak	Overige ruimte of materiaal	-

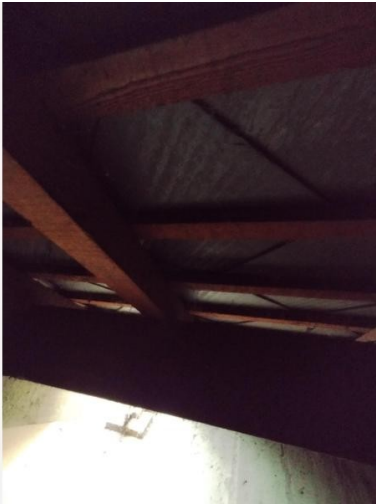
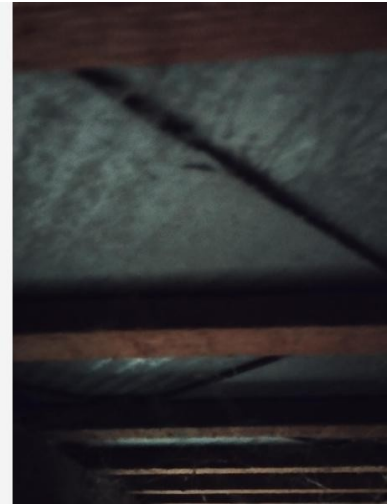
Eindbeoordeling materiaalrisico	Hoog materiaalrisico en/of hoge kans op vezelvrijgave
---------------------------------	---

Gebondenheid	Categorie 1: hechtgebonden in oorsprong
Asbestsoort (vezeltype)	Crocidoliet aanwezig
Asbestconcentratie	Laag (< 50%)
Afschermingsgraad van het gehele materiaal	Geheel of deels vrij aan de binnenlucht, maar geen contact met binnenluchtstromen
Toestand van het materiaal	Matig beschadigd, matig verweerd

#	Type	Referentie	Resultaat
1.1	Puntmonster	3	Chrysotiel, Crocidoliet

Beschrijving	Dakleien (met staalname)
Omgeving	Grenst aan binnen- en buitenlucht
Primaire drager	Schuin dak
Asbestmateriaal	Dak- en gevelbekleding - Lei, shingle
Bindmiddel van asbestmateriaal	Cement
Gebondenheid op basis van bindmiddel	Hecht
Hoeveelheid (oppervlakte - aantal)	<ul style="list-style-type: none">• 65,00 m² - 1 stuk
Totale oppervlakte	65,00 m ²
Eenvoudig bereikbaar	Ja
Bevestigingswijze	<ul style="list-style-type: none">• Onbekend
Identificatiemethode	Een monstername door de asbestdeskundige met laboanalyse door een asbestlabo.
Destructieve handeling voor identificatie	Nee
Opmerking	<p>Er werd een staal genomen op zolder aan een uitstekend stuk waardoor de waterdichtheid van de dakbedekking niet in het gedrang komt.</p> <p>De vermelde oppervlaktes, diktes en volumes betreffen een beredeneerde schatting. Er worden geen rechten verleend aan deze oppervlaktes/diktes/volumes.</p>

Dringend verwijderen

- Verwijder dit asbestmateriaal zo snel mogelijk. Volg de toestand goed op.
- Hemelwater dat afspoelt van asbestcement daken of gevels kan asbestdeeltjes bevatten. Gebruik het enkel voor gesloten circuits (bv. spoelen toiletten). Reinig na het vervangen van het dak of de gevel de dakgoten en regenwaterput of -ton om asbesthoudend sediment of slib te verwijderen

- Eenvoudige handelingen: mag via doe-het-zelf of door werknemer(s) met opleidingsattest eenvoudige handelingen
EH via doe-het zelf. Standaard dragen van de nodige wegwerp beschermingsmiddelen FFP 3 masker , handschoenen en tyvec CAT III type 5-6 , afwasbaar schoeisel. Indien mogelijk de ondervloer afdekken , leien voorzichtig verwijderen, extra fixeren, niet breken , niet gooien, onmiddellijk verpakken of voorzichtig in container met asbest bag plaatsen. Voldoende benevelen/bevochtigen tijdens de duur van de werken. Gebruik geen stortkokers.

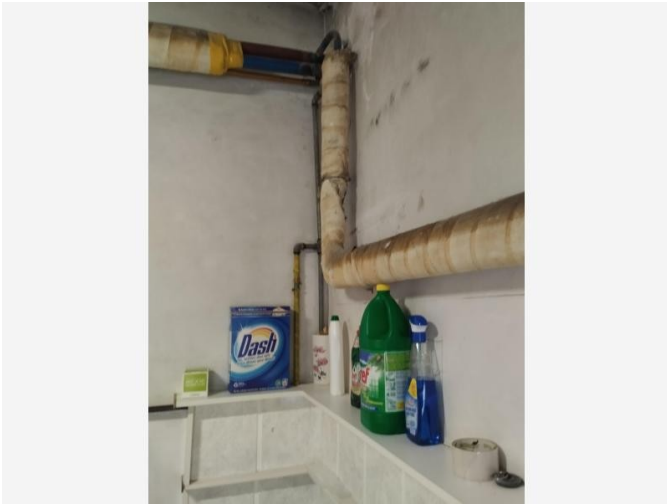
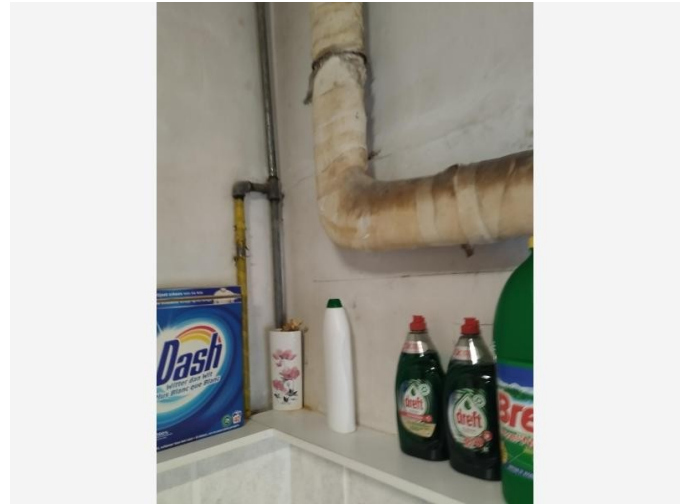
Eindbeoordeling materiaalrisico	Hoog materiaalrisico en/of hoge kans op vezelvrijgave
---------------------------------	---

Gebondenheid	Categorie 2: niet-hechtgebonden met matrix
Asbestsoort (vezeltype)	Crocidoliet aanwezig
Asbestconcentratie	Hoog ($\geq 50\%$)
Afschermingsgraad van het gehele materiaal	Geheel of deels vrij aan de binnenlucht, maar geen contact met binnenluchtstromen
Toestand van het materiaal	Matig beschadigd, matig verweerd

#	Type	Referentie	Resultaat
2.1	Mengmonster	4: recht	Amosiet
2.2	Mengmonster	5: bocht	Amosiet, Crocidoliet

Beschrijving	Leidingisolatie: verdacht (staalname)
Omgeving	Binnen
Primaire drager	HVAC infrastructuur en uitrusting
Asbestmateriaal	In-situ afwerkingslagen - Thermische isolatie
Bindmiddel van asbestmateriaal	Gips - kalk
Gebondenheid op basis van bindmiddel	Niet-hechtgebonden
Hoeveelheid (lengte - omtrek - dikte - aantal)	<ul style="list-style-type: none">• 6,00 m - 80,00 cm - 1,00 cm - 1 stuk
Totaal volume	0,048 m ³
Eenvoudig bereikbaar	Ja
Bevestigingswijze	<ul style="list-style-type: none">• Verlijmd, ingegoten, versmeerd
Identificatiemethode	Een monstername door de asbestdeskundige met laboanalyse door een asbestlabo.
Destructieve handeling voor identificatie	Nee
Opmerking	<p>De vermelde lengtes, omtrekken en diktes betreffen een bereedeneerde schatting. Er worden geen rechten verleend aan deze lengtes, omtrekken en diktes . De dikte is een schatting die voorkomt uit de monsterplaatsen en is daarom niet altijd representatief.</p> <p>Er werden mengmonsters genomen volgens de richtlijnen van het inspectieprotocol.</p> <p>Er kunnen bijkomende stalen genomen worden om bepaalde zones uit te sluiten.</p>

Dringend verwijderen

- Scherm in afwachting van verwijdering het asbestmateriaal af van luchtstromingen en verstoring: bijvoorbeeld door het te verpakken, te fixeren, af te dekken, signalisatie - afbakening aan te brengen, ...
- Verwijder dit asbestmateriaal zo snel mogelijk. Volg de toestand goed op.

- Hermetische zone (erkend asbestverwijderaar)
Toepassing mag niet door doe-het-zelf of opgeleid aannemer 8 basis asbest verwijderd worden! HZ Erkend asbestverwijderaar : Gipsisolatie wordt losgesneden van dragermateriaal (leiding), asbesthoudend gips zal gemakkelijk verbrokkelen en is losgebonden. Om geen asbestvezels te verspreiden naar de omgeving, dient dit in hermetische zone verwijderd te worden. Verzamel best zoveel mogelijk bewijsdocumenten na verwijdering voor een actualisatie van uw attest (facturen, stortingsbewijs en foto's). Asbest insluiten mag niet tenzij dit in afwachting van verwijdering nodig is om het risico te verlagen of om het veilig te beheren (tijdelijk afdekken) Zie ook link Zie <https://ovam.vlaanderen.be/wie-mag-wat-verwijderen>
<https://ovam.vlaanderen.be/voorzorgsmaatregelen-bij-asbestverwijdering>
<https://ovam.vlaanderen.be/asbestafval-afvoeren> Zie ook wetgevend kader (website van de OVAM en CODEX boek VI titel 3). <http://werk.belgie.be/sites/default/files/content/documents/Welzijn%20op%20het%20werk/Regelgeving/Codex%20boek%20VI%20titel%203%20Asbest.pdf> methodiek verwijderingsmethodes

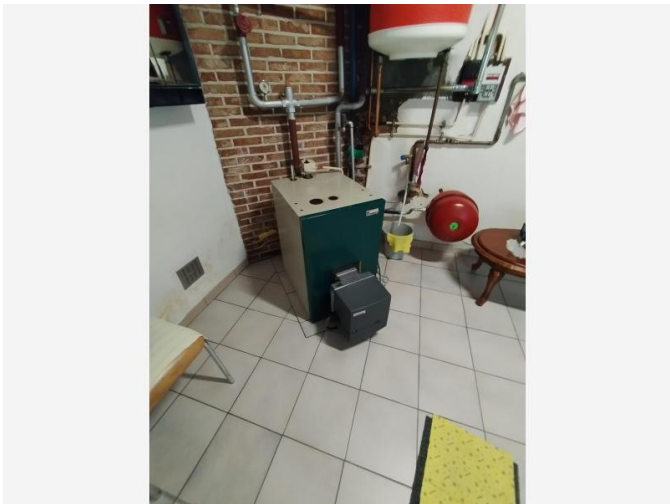
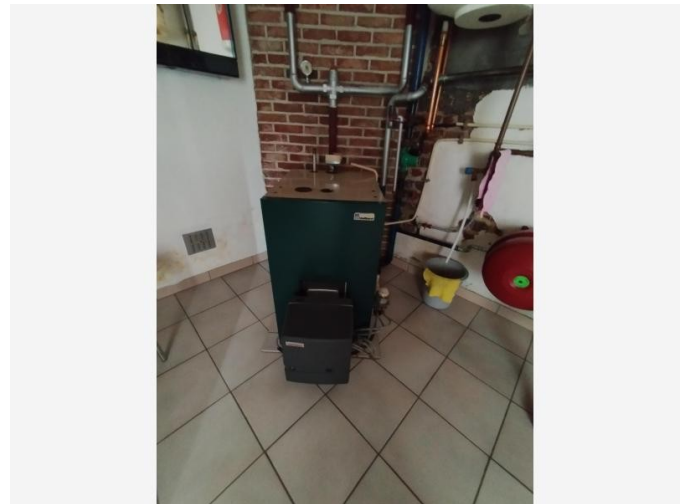
Eindbeoordeling materiaalisico	Zeer laag materiaalisico en/of zeer lage kans op vezelvrijgave
Opmerking	Enkel bij onderhoudswerken aan het toestel.

Gebondenheid	Categorie 2: niet-hechtgebonden met matrix
Asbestsoort (vezeltype)	Alleen chrysotiel aanwezig
Asbestconcentratie	Hoog ($\geq 50\%$)
Afschermingsgraad van het gehele materiaal	Stootvaste afscherming of omkasting
Toestand van het materiaal	Licht beschadigd, licht verweerd. Intacte calciumsilicaatplaat of materiaal met categorie 3-gebondenheid

Beschrijving	CV Ketel
Omgeving	Binnen
Primaire drager	HVAC infrastructuur en uitrusting
Asbestmateriaal	Pakking, dichting
Bindmiddel van asbestmateriaal	Karton - papier - viltachtig
Gebondenheid op basis van bindmiddel	Niet-hechtgebonden
Hoeveelheid (gewicht - aantal)	<ul style="list-style-type: none">• 50,00 kg - 1 stuk
Totaal gewicht	50,00 kg
Eenvoudig bereikbaar	Ja
Bevestigingswijze	<ul style="list-style-type: none">• Geklemd
Identificatiemethode	<p>De asbestdeskundige beoordeelt het materiaal als asbestverdacht en dus asbesthoudend, en dit zonder monstername.</p> <p>Motivatie: Er is een onderzoeksbepmerking die monstername verhindert; De asbestdeskundige kan geen volledige risicobeoordeling uitvoeren van het materiaal.</p>
Destructieve handeling voor identificatie	Nee
Opmerking	De cv ketel merk Vaillant werd opgezocht in het IAD Online bronnenboek asbest en is als mogelijks asbesthoudend beoordeeld.

Verwijderen

- Zorg voor een veilig beheer. Vermijd het beschadigen van het asbestmateriaal. Controleer de toestand jaarlijks op wijzigingen.

- Eenvoudige handelingen: mag via doe-het-zelf of door werknemer(s) met opleidingsattest eenvoudige handelingen
EH via doe-het-zelf: Standaard dragen van de nodige wegwerp beschermingsmiddelen FFP 3 masker, handschoenen en tyvec CAT III type 5-6, afspoelbaar schoeisel. Bevochtigt het materiaal en verpak in dubbel plastic folie, sluit luchtdicht af.

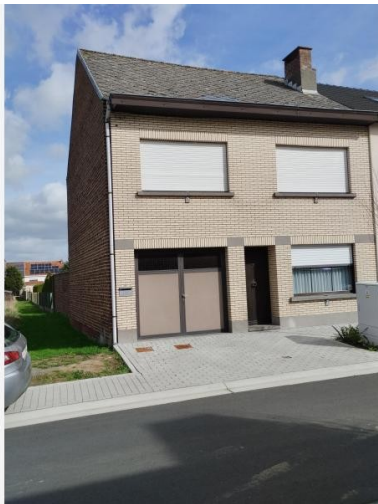
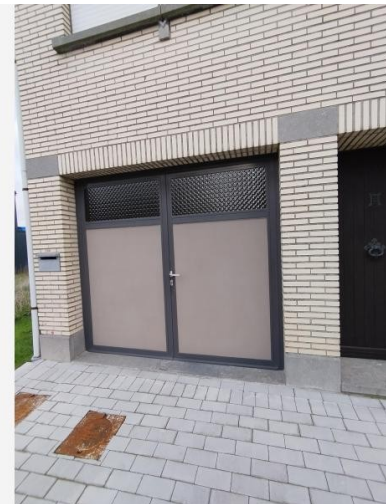
Laag materiaalrisico en/of verlaagde kans op vezelvrijgave

Gebondenheid	Categorie 1: hechtgebonden in oorsprong
Asbestsoort (vezeltype)	Crocidoliet aanwezig
Asbestconcentratie	Laag (< 50%)
Afschermingsgraad van het gehele materiaal	Geheel of deels vrij aan de binnenlucht, maar geen contact met binnenluchtstromen
Toestand van het materiaal	Onbeschadigd, niet verweerd

Beschrijving	Glasal (visueel vastgesteld)
Omgeving	Buiten
Primaire drager	Wandopening verticaal (raam, deur, ...)
Asbestmateriaal	Plaat, paneel, tablet - Geëmailleerd, type Glasal
Bindmiddel van asbestmateriaal	Cement
Gebondenheid op basis van bindmiddel	Hecht
Hoeveelheid (oppervlakte - dikte - aantal)	<ul style="list-style-type: none">• 4,00 m² - 0,20 cm - 2 stuks
Totaal volume	0,016 m ³
Eenvoudig bereikbaar	Ja
Bevestigingswijze	<ul style="list-style-type: none">• Geklemd
Identificatiemethode	<p>De asbestdeskundige beoordeelt het materiaal als asbestverdacht en dus asbesthoudend, en dit zonder monstername.</p> <p>Motivatie: De monstername brengt andere schade aan dan schade die inherent is aan de monstername.</p>
Destructieve handeling voor identificatie	Nee
Opmerking	<p>De platen van de garagepoort zijn visueel /auditief als asbestverdacht beschouwd. Er werd geen staalname uitgevoerd wegens kans op breukvlakken.</p> <p>De vermelde oppervlaktes, diktes, gewichten en volumes betreffen een beredeneerde schatting. Er worden geen rechten verleend aan deze oppervlaktes/diktes/volumes.</p>

Zorgvuldig beheren

- Zorg voor een veilig beheer. Vermijd het beschadigen van het asbestmateriaal. Controleer de toestand jaarlijks op wijzigingen.
- Voer bijkomende staalname(s) uit.

- Eenvoudige handelingen: mag via doe-het-zelf of door werknemer(s) met opleidingsattest eenvoudige handelingen
Mag verwijderd worden via EH via doe-het zelf :

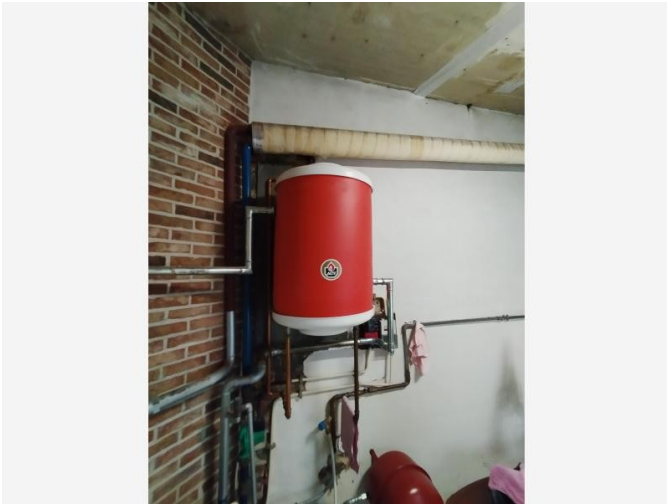
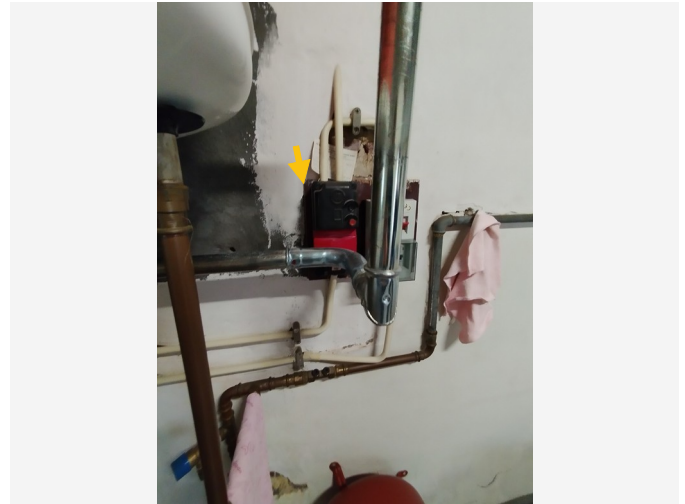
Eindbeoordeling materiaalrisico	Laag materiaalrisico en/of verlaagde kans op vezelvrijgave
---------------------------------	--

Gebondenheid	Categorie 1: hechtgebonden in oorsprong
Asbestsoort (vezeltype)	Crocidoliet aanwezig
Asbestconcentratie	Laag (< 50%)
Afschermingsgraad van het gehele materiaal	Geheel of deels vrij aan de binnenlucht, maar geen contact met binnenluchtstromen
Toestand van het materiaal	Onbeschadigd, niet verweerd

Beschrijving	Bakeliet toep.(verdeeldozen)
Omgeving	Binnen
Primaire drager	Communicatie en elektrische infrastructuur en uitrusting
Asbestmateriaal	Plaat, paneel, tablet - Type Bakeliet
Bindmiddel van asbestmateriaal	Kunststof of -hars
Gebondenheid op basis van bindmiddel	Hecht
Hoeveelheid (oppervlakte - dikte - aantal)	<ul style="list-style-type: none"> • 0,10 m² - 1,00 cm - 1 stuk
Totaal volume	0,001 m ³
Eenvoudig bereikbaar	Ja
Bevestigingswijze	<ul style="list-style-type: none"> • Geschroefd
Identificatiemethode	<p>De asbestdeskundige beoordeelt het materiaal als asbestverdacht en dus asbesthoudend, en dit zonder monstername.</p> <p>Motivatie: De monstername brengt andere schade aan dan schade die inherent is aan de monstername.</p>
Destructieve handeling voor identificatie	Nee
Opmerking	<p>Het is moeilijk te bepalen of de bakeliettoepassingen in de woning ook effectief asbesthoudend zijn (het kan ook gaan om de asbestvrije variant).</p> <p>Er werd geen monster genomen ovw beschadiging aan een elektrisch gerelateerde toepassing, extra controle bij verwijdering van het verdacht materiaal.</p>

Zorgvuldig beheren

- Zorg voor een veilig beheer. Vermijd het beschadigen van het asbestmateriaal. Controleer de toestand jaarlijks op wijzigingen.
- Voer bijkomende staalname(s) uit.

- Eenvoudige handelingen: mag via doe-het-zelf of door werknemer(s) met opleidingsattest eenvoudige handelingen
Schakelaars, stopcontacten en andere gelijkaardige toepassingen kunnen eenvoudig losgeschroefd worden --> EH doe-het-zelf. Afgesloten of verzegelde kast --> EH opgeleid techniek personeel 8u basisopleiding asbest. Voor elektrische infrastructuur en uitrusting dient u vooraleer men deze toepassing gaat bevochtigen de elektriciteit af te sluiten (zoniet elektrocutie-/brandgevaar). standaard dragen van de nodige wegwerp beschermingsmiddelen FFP 3 masker , handschoenen en tyvec CAT III type 5-6 , afspoelbaar schoeisel Losschroeven en dubbel verpakken in plastic , sluit luchtdicht af en breng dit als hechtgebonden afval naar een plaatselijk containerpark. Voor hechtgebonden toepassingen: Bij verwijdering door doe-het-zelf moet men dit afval dubbel en luchtdicht verpakt aandienen bij het gemeentelijk recyclagepark. Men raadpleegt best op voorhand de voorwaarden van het recyclagepark.

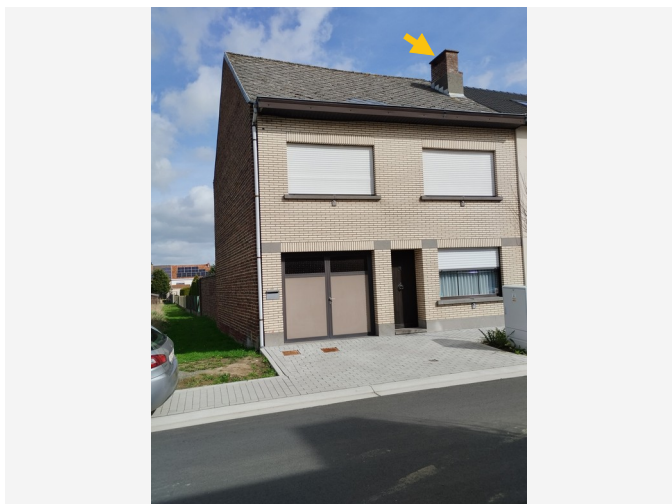
Tijdelijke beperking

Reden: Het te onderzoeken materiaal situeert zich hoger dan 3,50 m te rekenen vanaf een veilige ondergrond

Uitleg van de asbestdeskundige: Bij werken (dak of reiniging schouw) kan een stelling geplaatst worden, het is niet duidelijk of er asbestverdachte materialen aanwezig zijn in/rond de schouw.
