Asbestinventarisatetest

Fonteinstraat 117, 9400 Ninove

Attestnummer : 20260319-000263.000

Niet-asbestveilig

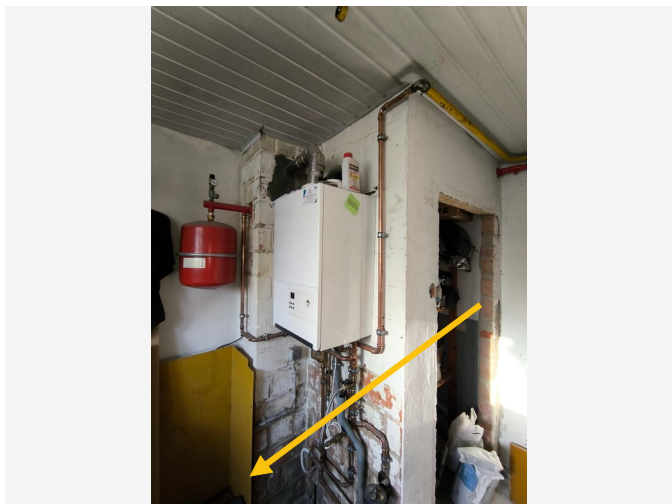
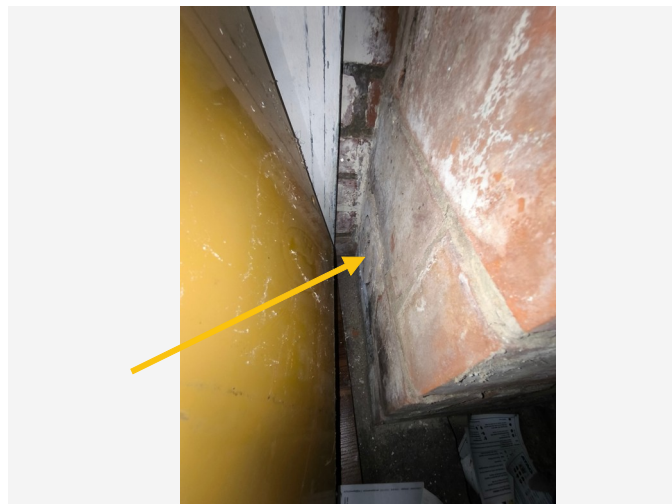
Het asbestmateriaal valt onder de mijlpaal van 2040.

Zorgvuldig beheren

Eindbeoordeling materiaalrisico	Laag materiaalrisico en/of verlaagde kans op vezelvrijgave
---------------------------------	--

Gebondenheid	Categorie 1: hechtgebonden in oorsprong
Asbestsoort (vezeltype)	Crocidoliet aanwezig
Asbestconcentratie	Laag (< 50%)
Afschermingsgraad van het gehele materiaal	Geheel of deels vrij aan de binnenlucht, maar geen contact met binnenluchtstromen
Toestand van het materiaal	Onbeschadigd, niet verweerd

Beschrijving	Roetluik met houder (visueel)
Omgeving	Binnen
Primaire drager	HVAC infrastructuur en uitrusting
Asbestmateriaal	Brandwerende afsluiting (prefab geheel) - Luik
Bindmiddel van asbestmateriaal	Cement
Gebondenheid op basis van bindmiddel	Hecht
Hoeveelheid (gewicht - aantal)	<ul style="list-style-type: none"> • 5,00 kg - 1 stuk
Totaal gewicht	5,00 kg
Eenvoudig bereikbaar	Ja
Bevestigingswijze	<ul style="list-style-type: none"> • Verlijmd, ingegoten, versmeerd
Identificatiemethode	<p>De asbestdeskundige beoordeelt het materiaal als asbestverdacht en dus asbesthoudend, en dit zonder monstername.</p> <p>Motivatie: De monstername brengt andere schade aan dan schade die inherent is aan de monstername.</p>
Destructieve handeling voor identificatie	Nee
Opmerking	<p>De vermelde oppervlaktes, diktes, gewichten en volumes betreffen een beredeneerde schatting. Er worden geen rechten verleend aan deze oppervlaktes/diktes/volumes.</p> <p>staalname niet mogelijk, de toepassing kan barsten met als gevolg dat het luik niet meer afsluit</p>

- Zorg voor een veilig beheer. Vermijd het beschadigen van het asbestmateriaal. Controleer de toestand jaarlijks op wijzigingen.
- Voer bijkomende staalname(s) uit.

- Eenvoudige handelingen: mag via doe-het-zelf of door werknemer(s) met opleidingsattest eenvoudige handelingen
Het roetluikje kan voorzichtig uitgeschoven of losgebeiteld worden, extra bevochtigen om stof te voorkomen
Standaard dragen van de nodige wegwerp beschermingsmiddelen FFP 3 masker, handschoenen en tyvec CAT III type 5-6, afwasbaar schoeisel
Verpakken in dubbel plastic folie, luchtdicht afsluiten en afvoeren naar het containerpark als hechtgebonden asbestafval.
Roetluik opening (houder - kader) Standaard dragen van de nodige wegwerp beschermingsmiddelen FFP 3 masker, handschoenen en tyvec CAT III type 5-6, afwasbaar schoeisel Extra bevochtigen van de

roetluikkader , beitel rondom , boven en onder voorzichtig los zonder de kader te breken , verpakken in dubbel plastic folie , luchtdicht afsluiten en afvoeren als hechtgebonden afval.

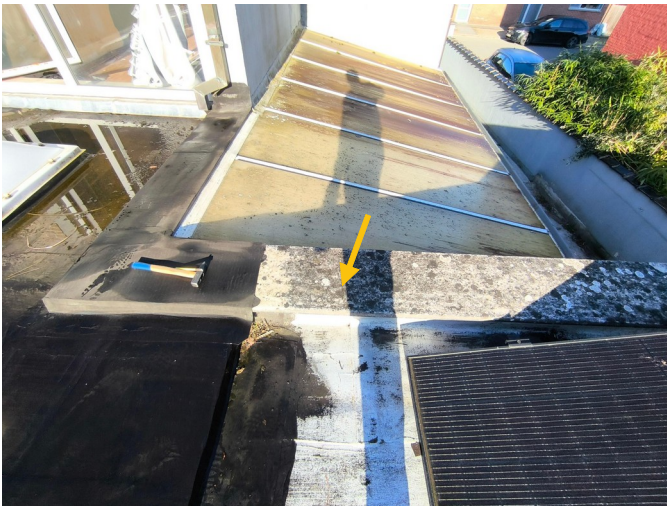
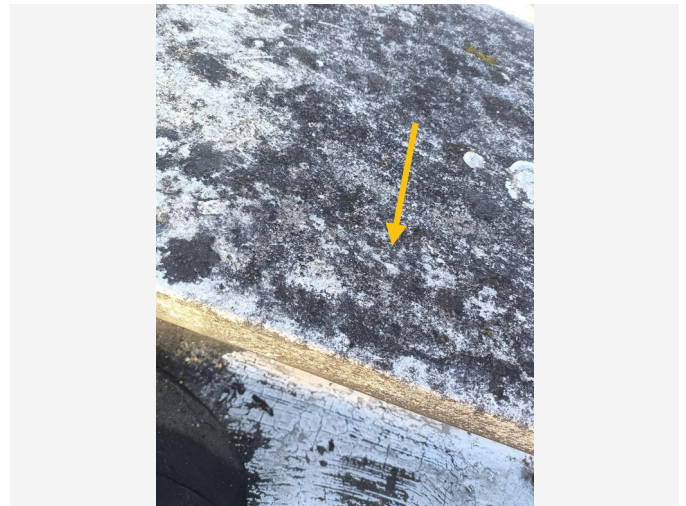
Het asbestmateriaal valt onder de mijlpaal van 2040.

Zorgvuldig beheren

Afschuren van de toepassing zal de blootstellingrisico's verhogen.

Eindbeoordeling materiaalrisico	Laag materiaalrisico en/of verlaagde kans op vezelvrijgave
---------------------------------	--

Gebondenheid	Categorie 1: hechtgebonden in oorsprong
Asbestsoort (vezeltype)	Alleen chrysotiel aanwezig
Asbestconcentratie	Laag (< 50%)
Afschermingsgraad van het gehele materiaal	Geheel of deels vrij aan de buitenlucht, maar geen contact met binnenlucht
Toestand van het materiaal	Licht beschadigd, licht verweerd. Intacte calciumsilicaatplaat of materiaal met categorie 3-gebondenheid

#	Type	Referentie	Resultaat
3.1	Puntmonster	07	Chrysotiel

Beschrijving	Dekstenen
Omgeving	Buiten
Primaire drager	Wand buitenschil
Asbestmateriaal	Deksteen, muurkap - Hol
Bindmiddel van asbestmateriaal	Cement
Gebondenheid op basis van bindmiddel	Hecht
Hoeveelheid (oppervlakte - dikte - aantal)	• 14,00 m ² - 5,00 cm - 1 stuk
Totaal volume	0,70 m ³
Eenvoudig bereikbaar	Ja
Bevestigingswijze	• Verlijmd, ingegoten, versmeerd
Identificatiemethode	Een monstername door de asbestdeskundige met laboanalyse door een asbestlabo.
Destructieve handeling voor identificatie	Nee
Opmerking	De vermelde oppervlaktes, diktes, gewichten en volumes betreffen een beredeneerde schatting. Er worden geen rechten verleend aan deze oppervlaktes/diktes/volumes.

- Zorg voor een veilig beheer. Vermijd het beschadigen van het asbestmateriaal. Controleer de toestand jaarlijks op wijzigingen.
- Voer bijkomende staalname(s) uit.

- Eenvoudige handelingen: mag via doe-het-zelf of door werknemer(s) met opleidingsattest eenvoudige handelingen
EH via doe-het zelf : De dekstenen kunnen voorzichtig losgebeiteld worden , extra bevochtigen om stof te voorkomen Standaard dragen van de nodige wegwerp beschermingsmiddelen FFP 3 masker , handschoenen en tyvec CAT III type 5-6 , afspoelbaar schoeisel Verpakken in dubbel plastic folie , sluit luchtdicht af en breng naar het containerpark als hechtgebonden asbestafval. Voor hechtgebonden toepassingen: Bij verwijdering door doe-het-zelf moet men dit afval dubbel en luchtdicht verpakt aandienen bij het gemeentelijk recyclagepark. Men raadpleegt best op voorhand de voorwaarden van het recyclagepark. Zie ook link Zie <https://ovam.vlaanderen.be/wie-mag-wat-verwijderen> <https://ovam.vlaanderen.be/voorzorgsmaatregelen-bij-asbestverwijdering> <https://ovam.vlaanderen.be/asbestafval-afvoeren> Zie ook wetgevend kader (website van de OVAM en CODEX boek VI titel 3).

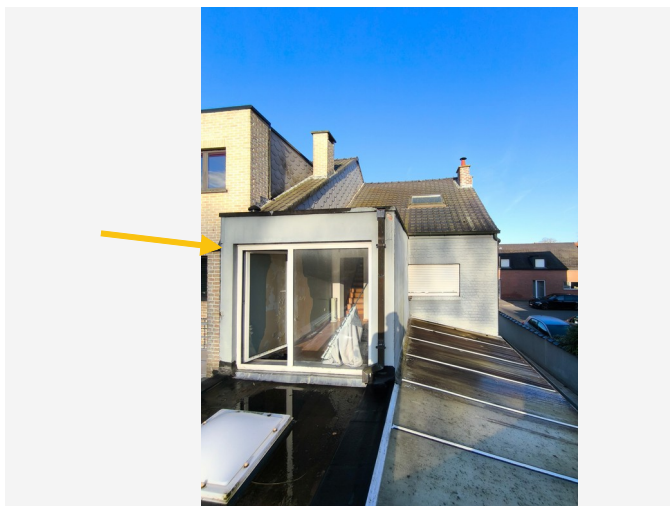
Permanente beperking

Reden: Er is geen volledige risicobeoordeling mogelijk

Uitleg van de asbestdeskundige: de gevel is niet bereikbaar van op het inspectieadres, inspectie gevel is niet mogelijk

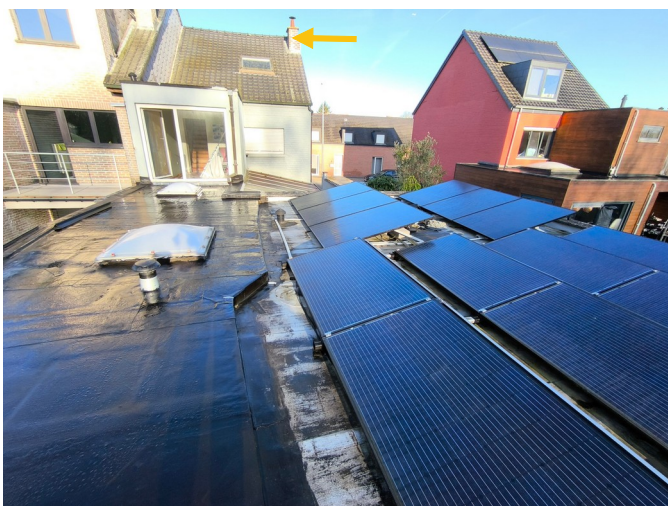
Tijdelijke beperking

Reden: Het te onderzoeken materiaal situeert zich hoger dan 3,50 m te rekenen vanaf een veilige ondergrond

Uitleg van de asbestdeskundige: Bij werken (dak of reiniging schouw) kan een stelling geplaatst worden, het is niet duidelijk of er asbestverdachte materialen aanwezig zijn in/rond de schouw.

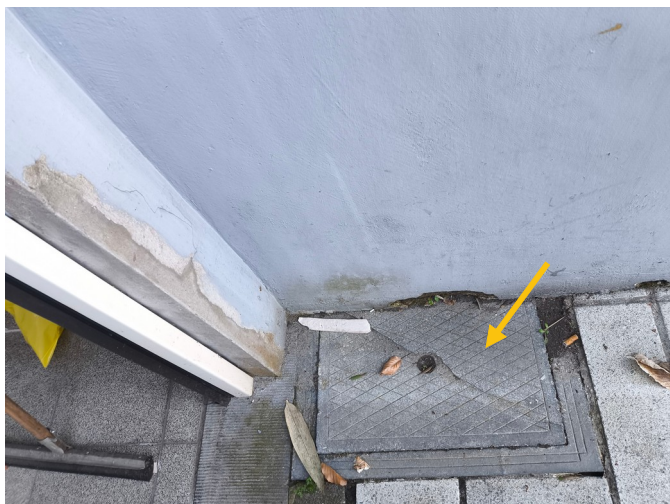
Tijdelijke beperking

Reden: Er is geen volledige risicobeoordeling mogelijk

Uitleg van de asbestdeskundige: Putdeksel(s) is te zwaar om te heffen of is geklemd/vastgeroest.

Inspectie niet mogelijk.

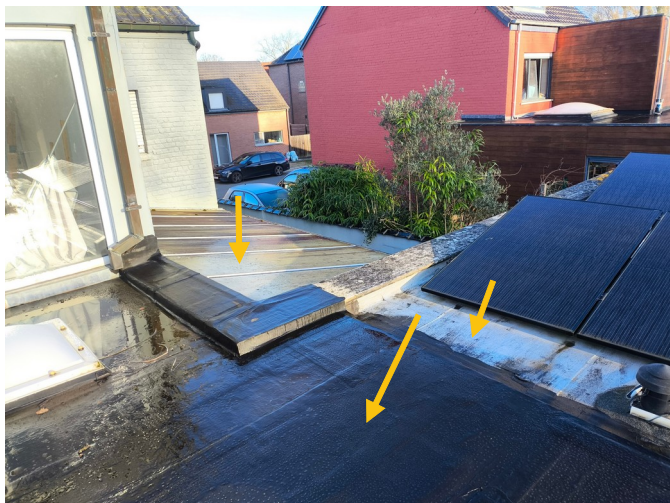
Fiche 7: Onderdak plat dak 2,3,4 en 5 : niet vast te stellen.

Beperking

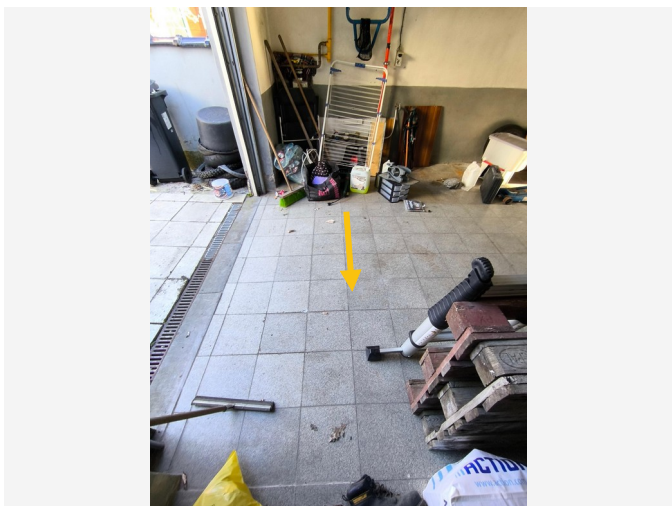
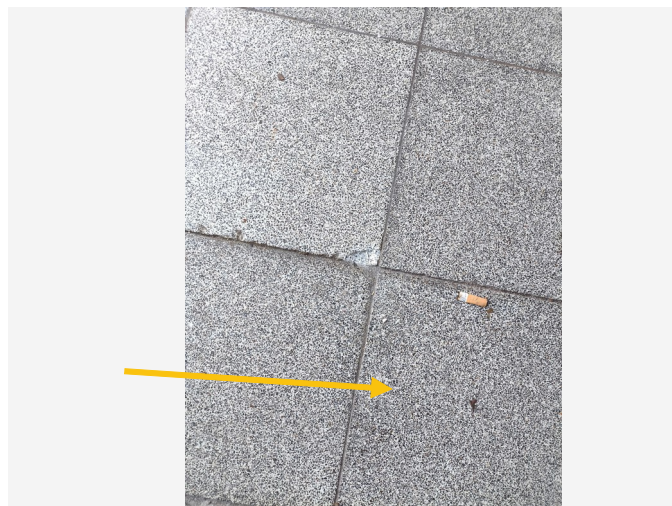
Fiche 15: vloertegel garage

Geen asbest

Beschrijving	vloertegel garage
Omgeving	Binnen
Primaire drager	Vloer
Bindmiddel van materiaal	Cement
Gebondenheid op basis van bindmiddel	Hecht
Hoeveelheid (oppervlakte - dikte - aantal)	• 40,00 m ² - 2,00 cm - 1 stuk
Totaal volume	0,80 m ³
Identificatiemethode	Een monstername door de asbestdeskundige met laboanalyse door een asbestlabo.
Destructieve handeling voor identificatie	Nee
Opmerking	<p>De vermelde oppervlaktes, lengtes en volumes betreffen een beredeneerde schatting. Er worden geen rechten verleend aan deze oppervlaktes/lengtes/volumes.</p> <p>De dikte is een schatting die voorkomt uit de monsterplaatsen en is daarom niet altijd representatief.</p>

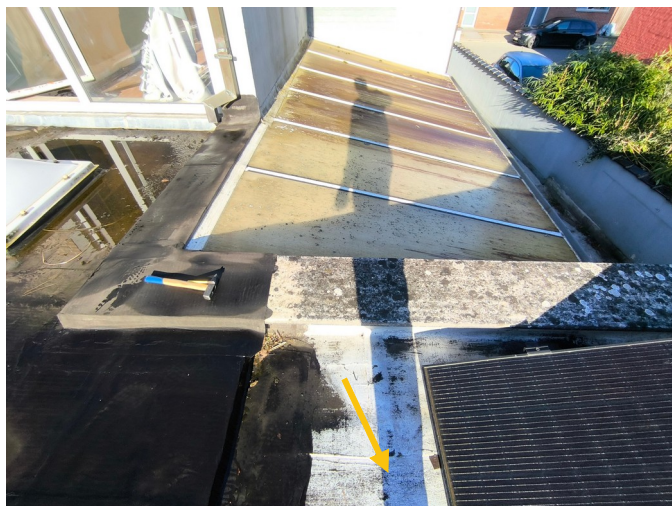
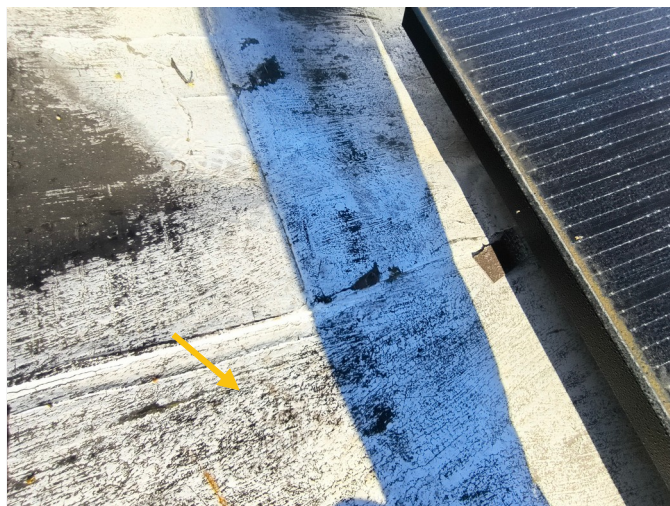
Fiche 22: Roofing 3 dak 5 (met staalname)

Geen asbest

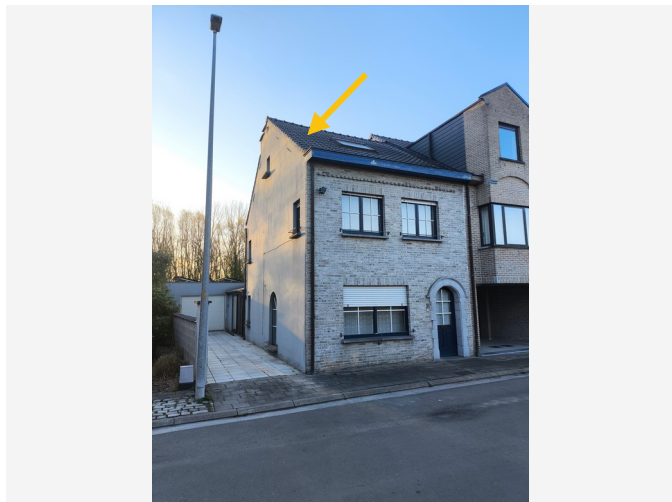
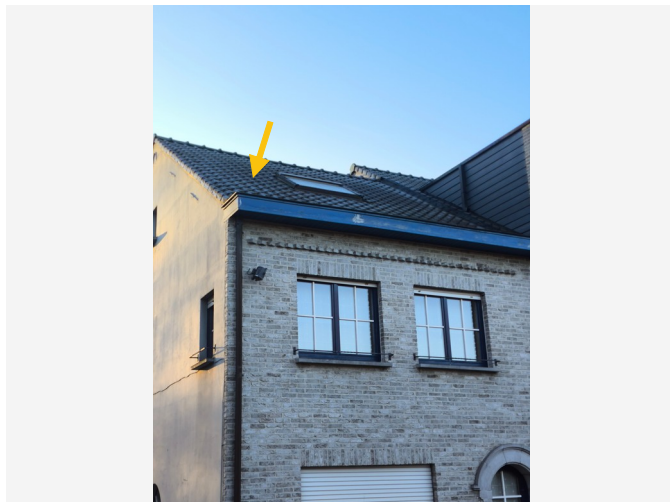
Beschrijving	Notitie	Terug te vinden op plannen
Fiche 23: Dakbedekking dak 1 en dak 3 niet verdacht.	De dakbedekking wordt gecontroleerd. En bevat geen asbest verdachte materialen. dak 1 zijn dakpannen (hoofddak+2) dak 3 zijn kanaalkunststofplaten (dak keuken GLV)	Plan 1.17: woning dakplan kopie
Fiche 24: Dakbedekking tuinhuis niet verdacht.	De dakbedekking wordt gecontroleerd. deze bestaat uit dakpan en bevat geen asbest verdachte materialen.	Plan 2.2: tuinhuis dakplan
Fiche 25: Schouwbus niet verdacht.	De schouwbus wordt gecontroleerd. deze bestaat uit kunststof en bevat geen asbest verdachte materialen.	Plan 1.15: woning dakplan
Fiche 26: Kit niet verdacht (visueel vastgesteld)	De gebruikte siliconen kit is niet asbestverdacht	Plan 1.3: woning plan GLV kopie Plan 1.7: woning plan +1 kopie

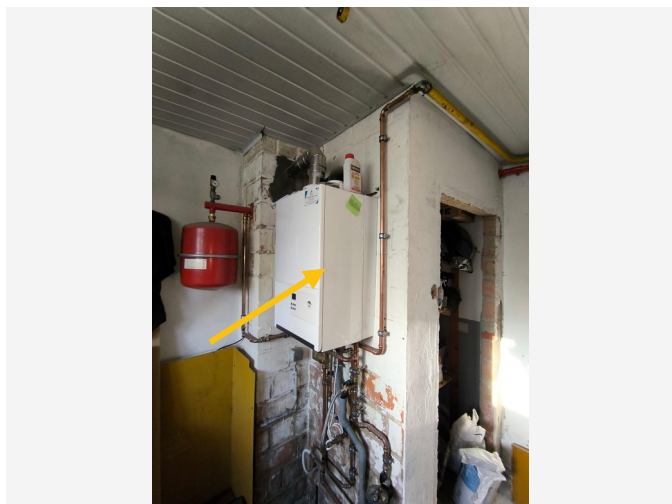
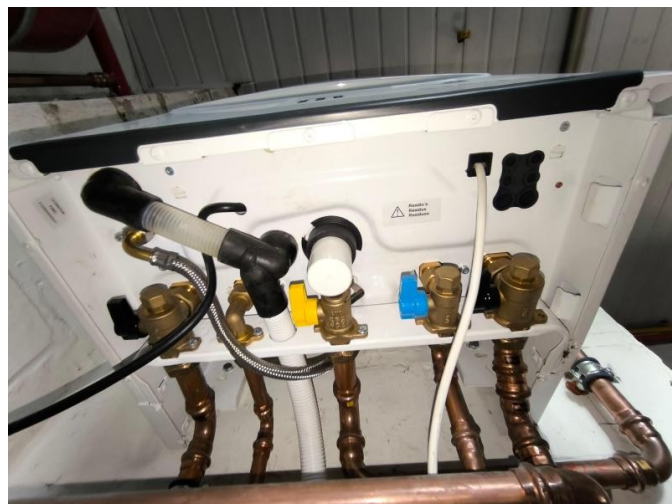
Beschrijving	Notitie	Terug te vinden op plannen
Fiche 27: Cv ketel/boiler (geen volledige info)	Het bouwjaar is niet teruggevonden en het exact gebruik van asbesthoudend materiaal is niet gekend . Laat de ketel controleren door een opgeleid techniker (basis 8 u asbest) tijdens het onderhoud	Plan 1.2: woning plan GLV kopie
