# Asbestinventarisat attest

Hoogstraat 176, 9472 Denderleeuw

Attestnummer : 20260202-000249.000

Eindconclusie:

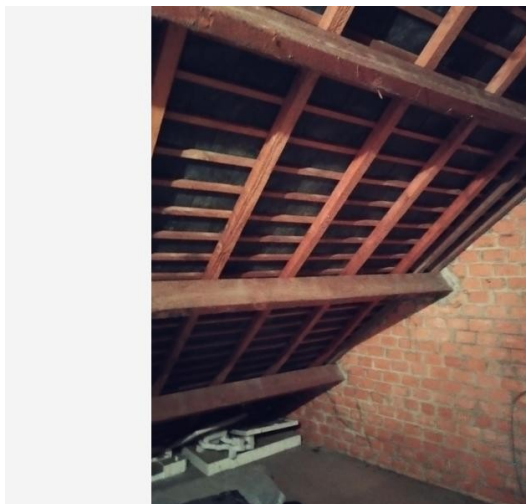
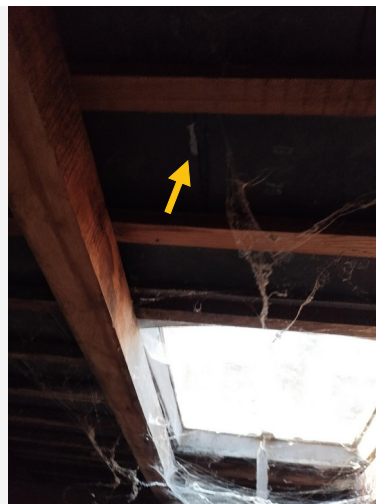
Het asbestmateriaal valt onder de mijlpaal van 2034.

Verwijderen

| Eindbeoordeling materiaalrisico | Laag materiaalrisico en/of verlaagde kans op vezelvrijgave |

| Toestand van het materiaal | Licht beschadigd, licht verweerd. Intact calciumsilicaatmateriaal of categorie III 'gebondenheid' |

| # | Type | Referentie | Resultaat |
|---|---|---|---|
| 1.1 | Puntmonster | 1 | Chrysotiel |

| Beschrijving | Dakleien (met staalname) |

- Verwijder dit asbestmateriaal zo snel mogelijk. Volg de toestand goed op.
- Hemelwater dat afspoelt van asbestcement daken of gevels kan asbestdeeltjes bevatten. Gebruik het enkel voor gesloten circuits (bv. spoelen toiletten). Reinig na het vervangen van het dak of de gevel de dakgoten en regenwaterput of -ton om asbesthoudend sediment of slib te verwijderen

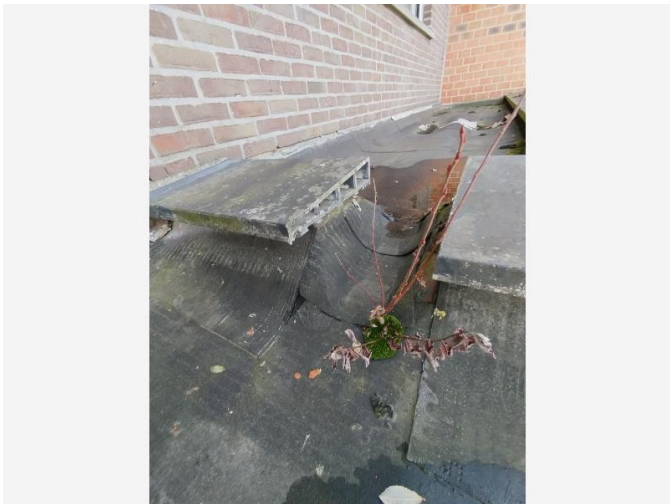
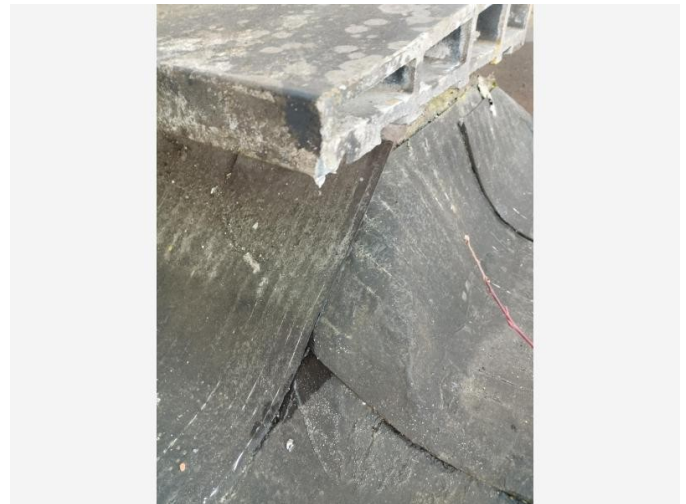
Het asbestmateriaal valt onder de mijlpaal van 2040.

Zorgvuldig beheren

| Eindbeoordeling materiaalarisico | Laag materiaalarisico en/of verlaagde kans op vezelvrijgave |

| Toestand van het materiaal | Licht beschadigd, licht verweerd. Intact calciumsilicaatmateriaal of categorie III 'gebondenheid' |

| # | Type | Referentie | Resultaat |
|---|---|---|---|
| 2.1 | Puntmonster | 2 | Chrysotiel |

| Beschrijving | Dekstenen plat dak |

- Zorg voor een veilig beheer. Vermijd het beschadigen van het asbestmateriaal. Controleer de toestand jaarlijks op wijzigingen.

- Eenvoudige handelingen: mag via doe-het-zelf of door werknemer(s) met opleidingsattest eenvoudige handelingen  
EH via doe-het zelf : De dekstenen kunnen voorzichtig losgebeiteld worden , extra bevochtigen om stof te voorkomen Standaard dragen van de nodige wegwerp beschermingsmiddelen FFP 3 masker , handschoenen en tyvec CAT III type 5-6 , afspoelbaar schoeisel. Verpakken in dubbel plastic folie , sluit luchtdicht af en breng naar het containerpark als hechtgebonden asbestafval. Voor hechtgebonden toepassingen: Bij verwijdering door doe-het-zelf moet men dit afval dubbel en luchtdicht verpakt aandienen bij het gemeentelijk recyclagepark. Men raadpleegt best op voorhand de voorwaarden van het recyclagepark. Zie ook link Zie <https://ovam.vlaanderen.be/wie-mag-wat-verwijderen>  
<https://ovam.vlaanderen.be/voorzorgsmaatregelen-bij-asbestverwijdering>  
<https://ovam.vlaanderen.be/asbestafval-afvoeren> Zie ook wetgevend kader (website van de OVAM en CODEX boek VI titel 3). <http://werk.belgie.be/sites/default/files/content/documents/Welzijn%20op%20het%20werk/Regelgeving/Codex%20boek%20VI%20titel%203%20Asbest.pdf> methodiek verwijderingsmethodes worden achteraan in het attest verder toegelicht

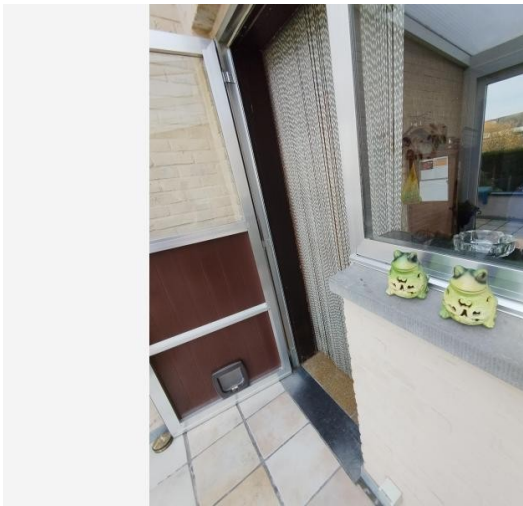
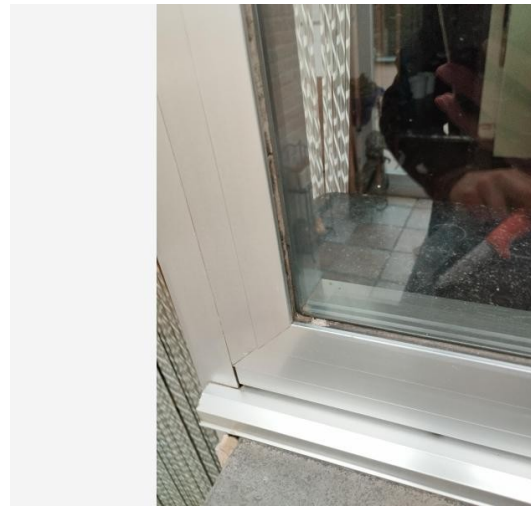
Het asbestmateriaal valt onder de mijlpaal van 2040.

Zorgvuldig beheren

| Eindbeoordeling materiaalarisico | Laag materiaalarisico en/of verlaagde kans op vezelvrijgave |

| Toestand van het materiaal | Licht beschadigd, licht verweerd. Intact calciumsilicaatmateriaal of categorie III 'gebondenheid' |

| # | Type | Referentie | Resultaat |
|---|---|---|---|
| 3.1 | Puntmonster | 5 | Chrysotiel |

| Beschrijving | Kit kozijn-raam bij aluminium raam veranda |

- Zorg voor een veilig beheer. Vermijd het beschadigen van het asbestmateriaal. Controleer de toestand jaarlijks op wijzigingen.

- Eenvoudige handelingen: mag via doe-het-zelf of door werknemer(s) met opleidingsattest eenvoudige handelingen  
kit aluminium ramen: Wordt sterk afgeraden deze toepassing via doe-het zelf te verwijderen omwille van reële kans op vezelvrijgave. De ramen kunnen in hun geheel verwijderd worden.

De saneerder motiveert de verwijderingsmethode in het werkplan. Verwijdering met puntafzuiging dmv een stofzuiger met absoluut filter of (methode inslijpen baksteen voor mastiek gevel/raamkader )

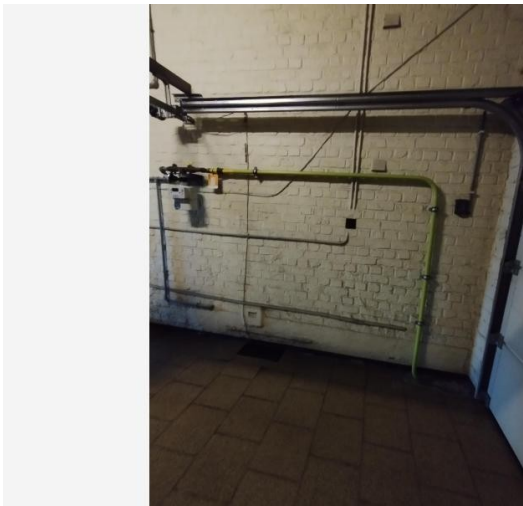
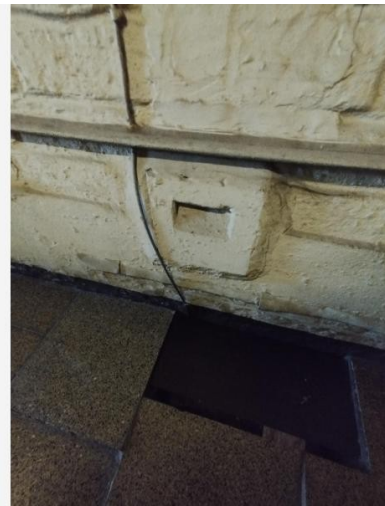
| Identificatiemethode | <p>De asbestdeskundige beoordeelt het materiaal als asbestverdacht en dus asbesthoudend, en dit zonder monstername.</p> <p>Motivatie: De monstername brengt andere schade aan dan schade die inherent is aan de monstername.</p> |

- Eenvoudige handelingen: mag via doe-het-zelf of door werknemer(s) met opleidingsattest eenvoudige handelingen  
Het roetluikje kan voorzichtig uitgeschoven of losgebeiteld worden , extra bevochtigen om stof te voorkomen.

Roetluik opening (houder - kader) Standaard dragen van de nodige wegwerp beschermingsmiddelen FFP 3 masker , handschoenen en tyvec CAT III type 5-6 , afwasbaar schoeisel Extra bevochtigen van de

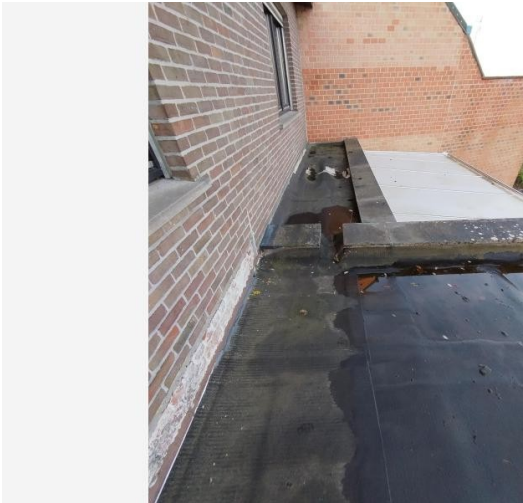
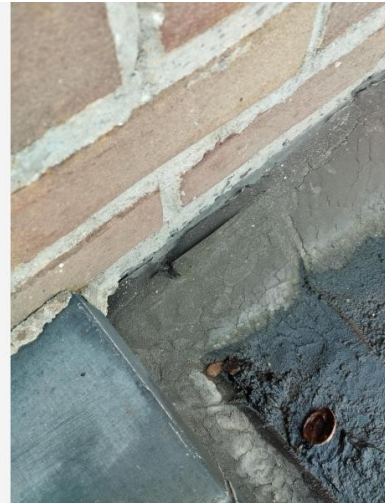
## Fiche 12: Roofing (met staalname)

Geen asbest
