# Asbestinventarisatetest

Parochiestraat 34, 9472 Denderleeuw

Attestnummer : **20260417-000195.000**

Uitgegeven op : **17.04.2026**

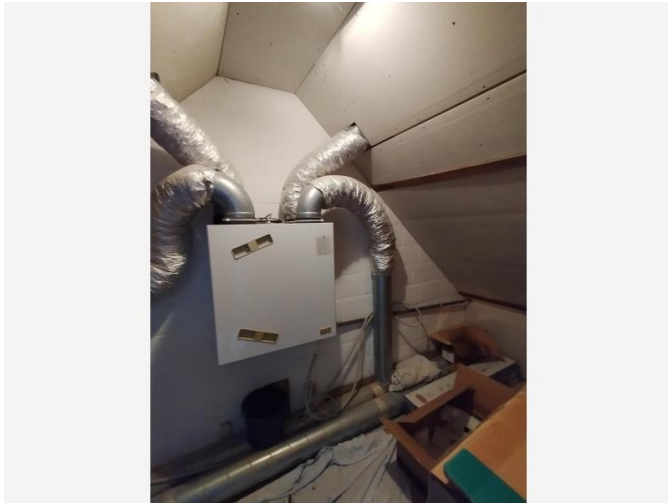
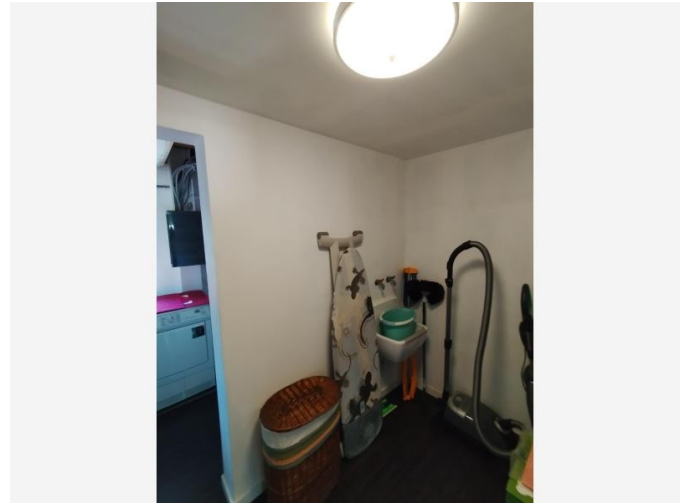
| Fiche 1: Valse wanden..... | 14 |

Enkele binnenwanden op de 1e verdieping en die van de zolder zijn afgewerkt met valse wanden in gipskarton. Het is niet duidelijk of er pleisterwerk of asbest toepassingen aanwezig zijn achter/op deze valse wanden, het is aangewezen om bijkomend onderzoek uit te voeren bij werken.

Zonder destructieve handeling is het niet mogelijk om na te gaan of er asbesthoudende materialen aanwezig zijn achter de wand afwerking. Als bij sloop of renovatie blijkt dat er achter deze wanden nog pleisterwerk of asbest verdachte toepassingen aanwezig zijn, moet dit bemonsterd worden.

| Basis voor advies | De asbestdeskundige beoordeelt het materiaal als niet-asbestverdacht. |

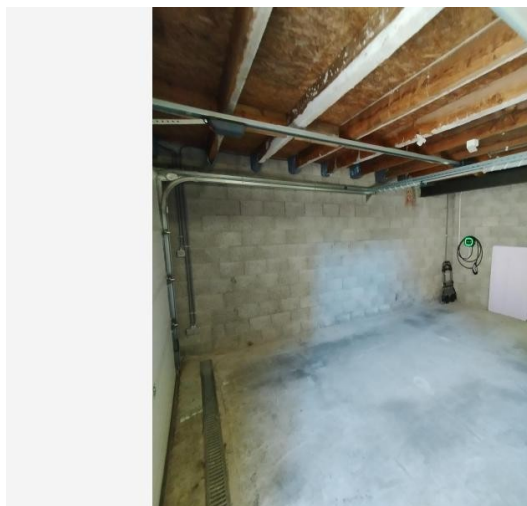
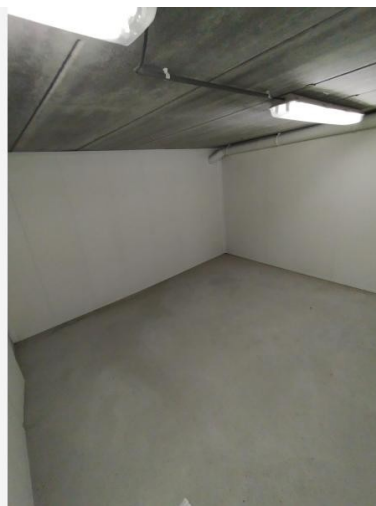
| Fiche 2: garage en kelder..... | 15 |

De garage bestaat uit grijze bakstenen met een epdm dakbedekking. In de garage is een kelder waarvan de wanden bekleed zijn met folie.

| Basis voor advies | De asbestdeskundige beoordeelt het materiaal als niet-asbestverdacht. |

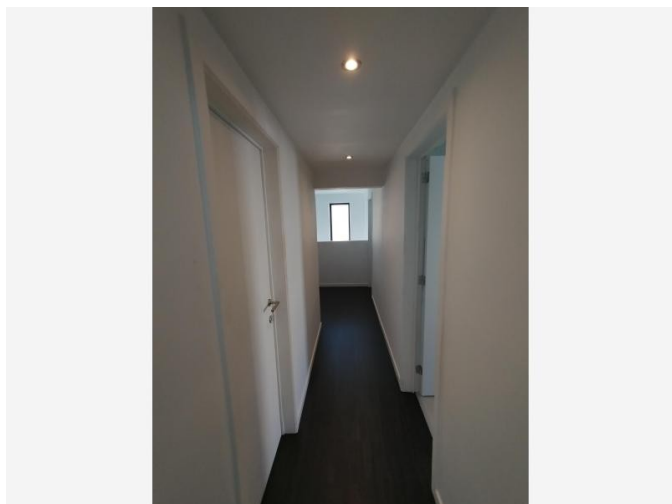
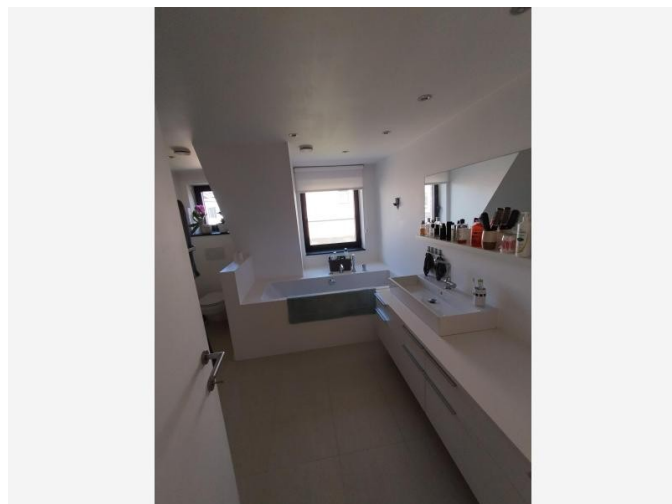
| Fiche 3: Valse plafonds..... | 16 |

Alle plafonds van de 1e verdieping zijn afgewerkt met valse plafonds in gipskarton. Het is niet duidelijk of er pleisterwerk of ander verdacht asbestmateriaal aanwezig is achter / op deze valse plafonds, het is aangewezen om bijkomend onderzoek uit te voeren bij werken. Zonder destructieve handeling is het niet mogelijk om na te gaan of er asbesthoudende materialen aanwezig zijn achter de plafond afwerking. Als bij sloop of renovatie blijkt dat er achter deze plafonds nog pleisterwerk of asbest verdachte toepassingen aanwezig zijn, moet dit bemonsterd worden.

| Basis voor advies | De asbestdeskundige beoordeelt het materiaal als niet-asbestverdacht. |

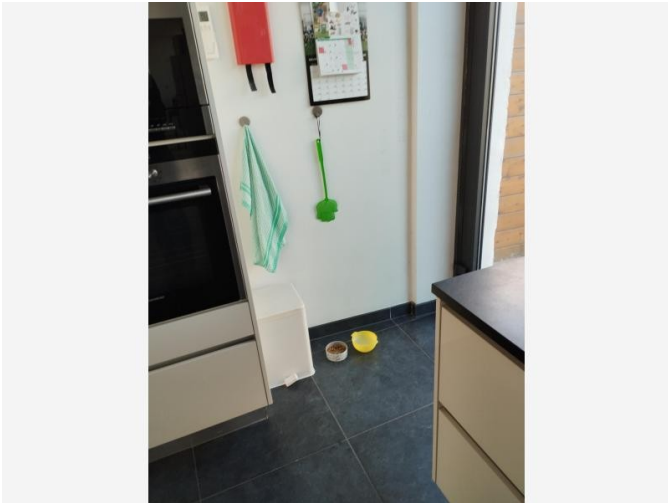
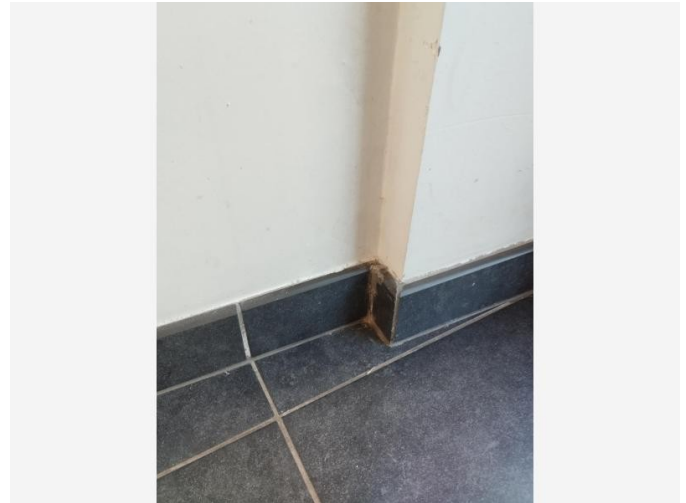
## Fiche 4: Muurpleister

### Conclusie

Geen asbest

| # | Type | Referentie | Resultaat |
|---|---|---|---|
| 4.1 | Mengmonster | 1 | Geen asbest |

| Opmerking | <p>Volgens het inspectieprotocol is een monstername van het pleisterwerk verplicht om dit te identificeren als niet-asbesthoudend.</p> <p>Locatie staalnames: keuken, cv-ruimte, trappenhal, hal naar de wc.</p> <p>De vermelde oppervlaktes en volumes betreffen een beredeneerde schatting. Er worden geen rechten verleend aan deze oppervlaktes/volumes. De dikte is een schatting die voorkomt uit de monsterplaatsen en is daarom niet altijd representatief.</p> |

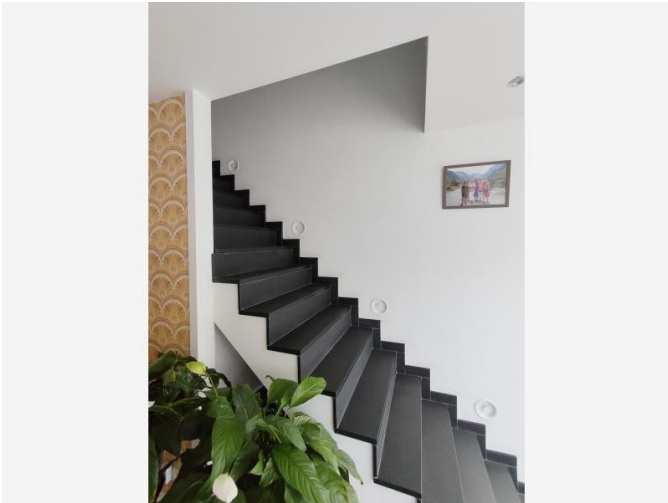
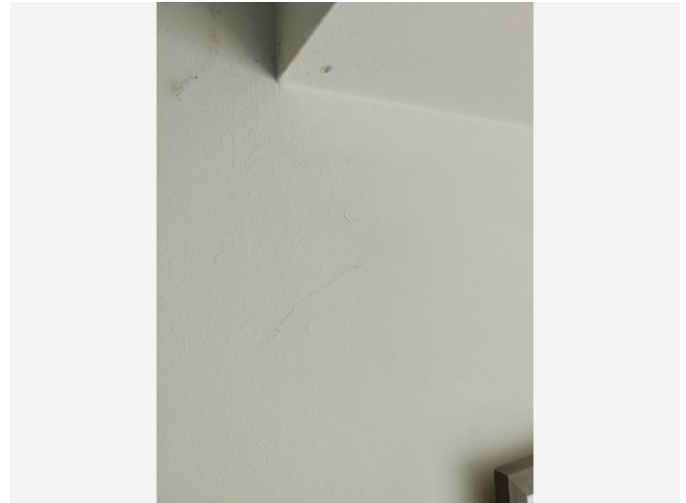
## Fiche 5: Plafondpleister

### Conclusie

Geen asbest

| # | Type | Referentie | Resultaat |
|---|---|---|---|
| 5.1 | Mengmonster | 2 | Geen asbest |

| Opmerking | <p>Volgens het inspectieprotocol is een monstername van het pleisterwerk verplicht om dit te identificeren als niet-asbesthoudend.</p> <p>Locatie staalnames: traphal, hal naar wc. De natte ruimten en cv-ruimte hebben geen bepleisterd plafond.</p> <p>De vermelde oppervlaktes en volumes betreffen een beredeneerde schatting. Er worden geen rechten verleend aan deze oppervlaktes/volumes. De dikte is een schatting die voorkomt uit de monsterplaatsen en is daarom niet altijd representatief.</p> |

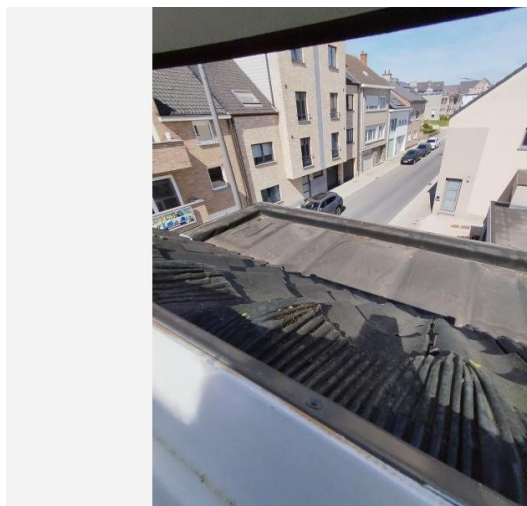
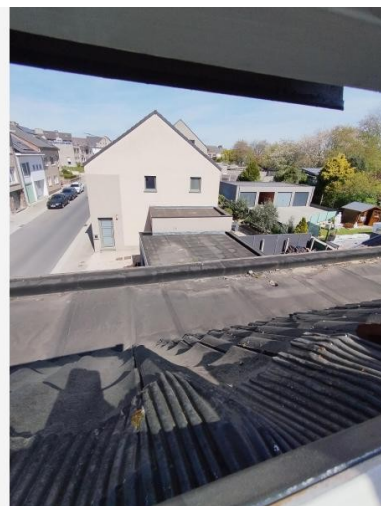
### Fiche 6: dakbedekking platte daken en garage

| Beschrijving | Notitie | Terug te vinden op plannen |
|---|---|---|
| Fiche 6: dakbedekking platte daken en garage | De platte daken aan de woning en de dakbedekking op de garage is epdm. | - |

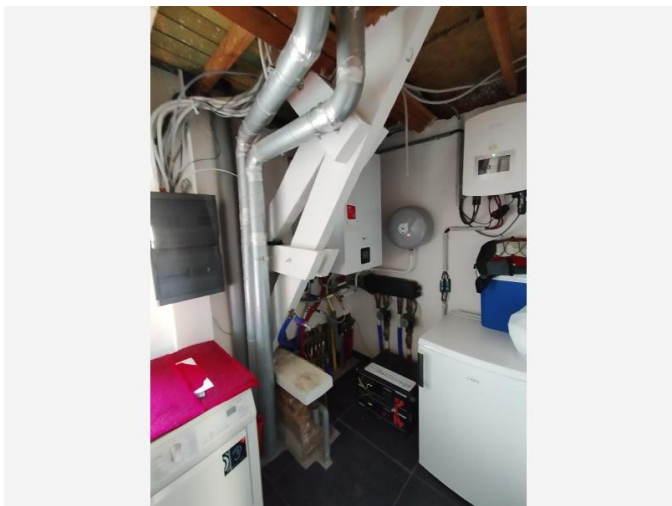
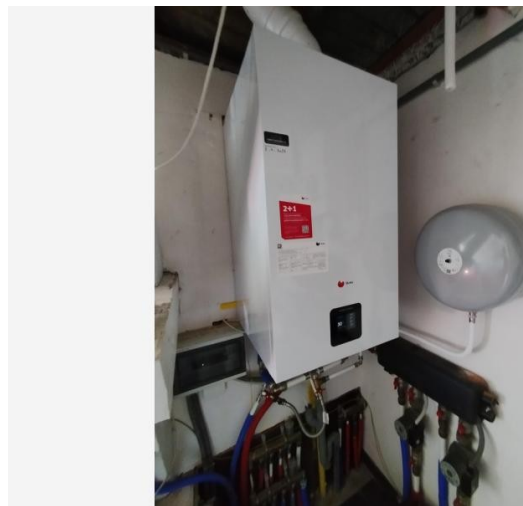
## Fiche 7: CV Ketel

| Beschrijving | Notitie | Terug te vinden op plannen |
|---|---|---|
| Fiche 7: CV Ketel | De CV ketel is niet asbest verdacht. | - |

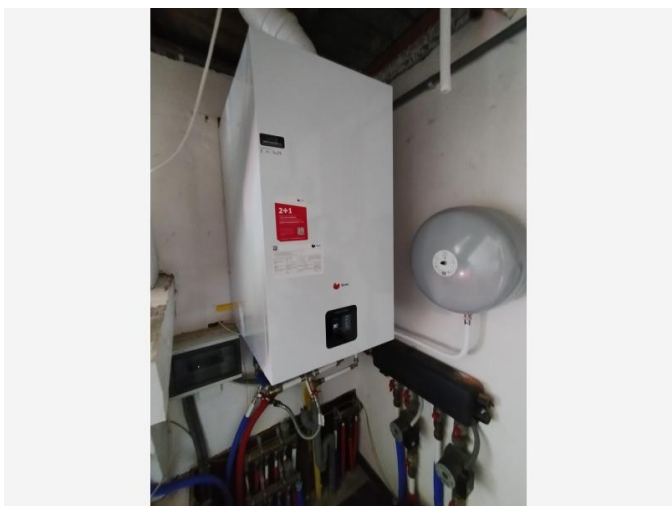
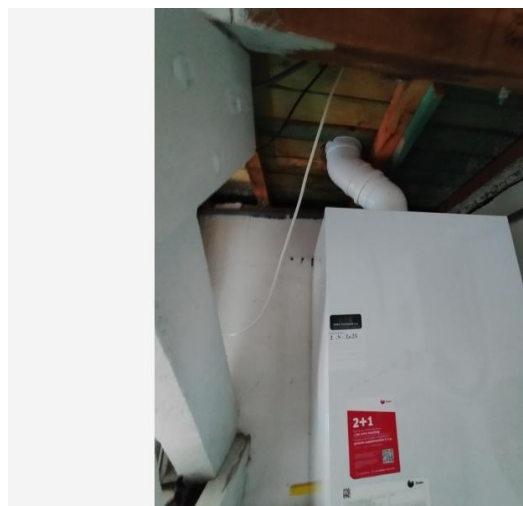
## Fiche 8: rookgaskanaal

| Beschrijving | Notitie | Terug te vinden op plannen |
|---|---|---|
| Fiche 8: rookgaskanaal | Het rookgaskanaal komt uit op het platte dak aan de voorzijde (niet zichtbaar, velux aan die kant zit boven het trapgat). | - |

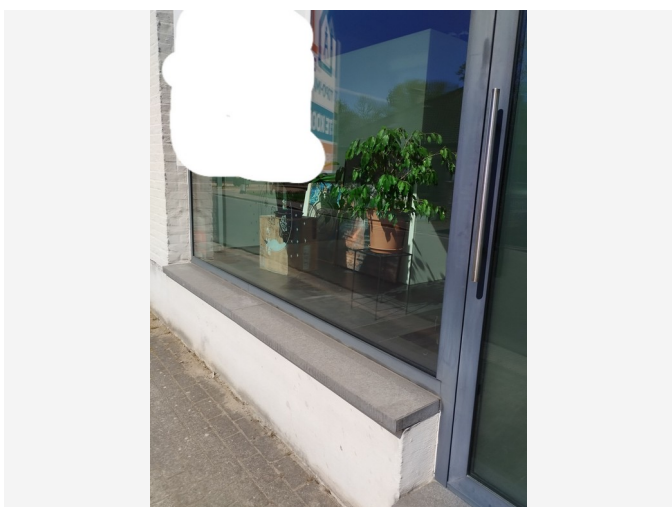
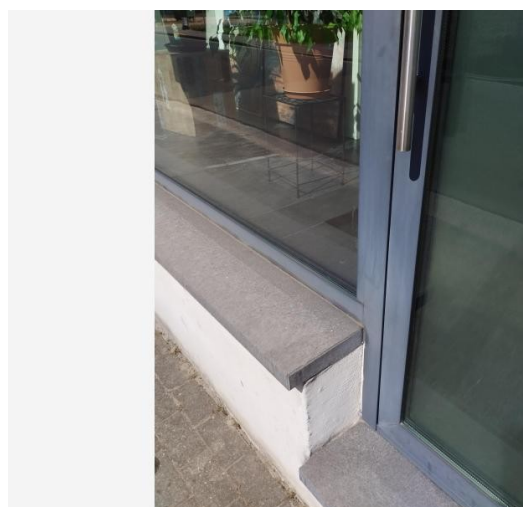
## Fiche 9: Kit niet verdacht (visueel vastgesteld)

| Beschrijving | Notitie | Terug te vinden op plannen |
|---|---|---|
| Fiche 9: Kit niet verdacht (visueel vastgesteld) | De gebruikte siliconen kit is niet asbestverdacht | - |

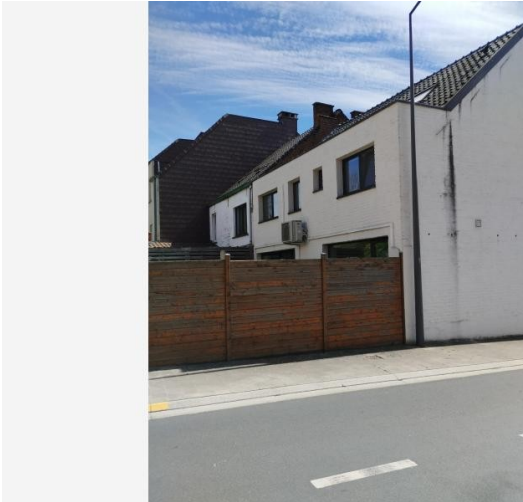
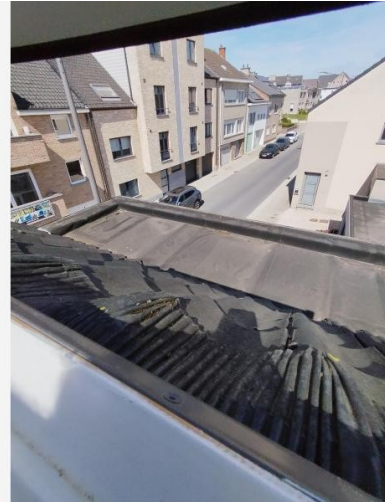
## Fiche 10: Dakbedekking pannen

| Beschrijving | Notitie | Terug te vinden op plannen |
|---|---|---|
| Fiche 10: Dakbedekking pannen | De dakbedekking werd gecontroleerd. Deze bestaat uit pannen en bevat geen asbest verdachte materialen. | - |

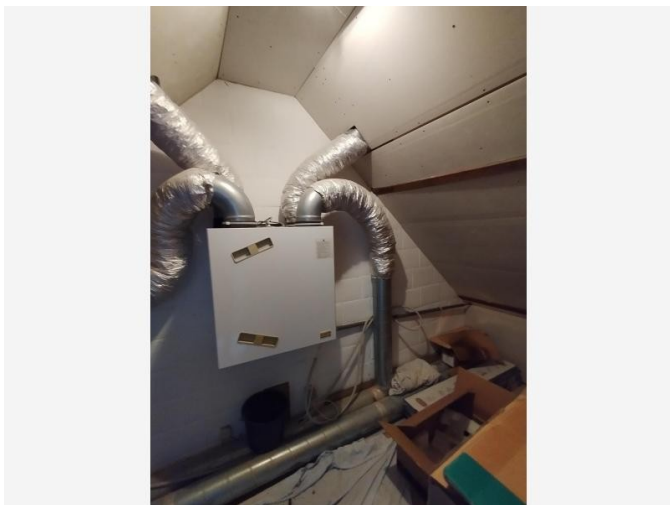
### Fiche 11: Onderdak

| Beschrijving | Notitie | Terug te vinden op plannen |
|---|---|---|
| Fiche 11: Onderdak | <p>De woning is in 2008-2009 omgebouwd van een schuur tot woning. Hierbij is het dak volledig vernieuwd. In 2014 is extra isolatie aangebracht en de zolderverdieping volledig afgewerkt met gipskartonplaten.</p> <p>Het is niet duidelijk welk type onderdak er gebruikt is bij de dakrenovatie.</p> | - |
