Asbestinventarisatetest

Kruisstraat 58, 9930 Lievegem

Attestnummer : 20230814-000061.000

Niet-asbestveilig

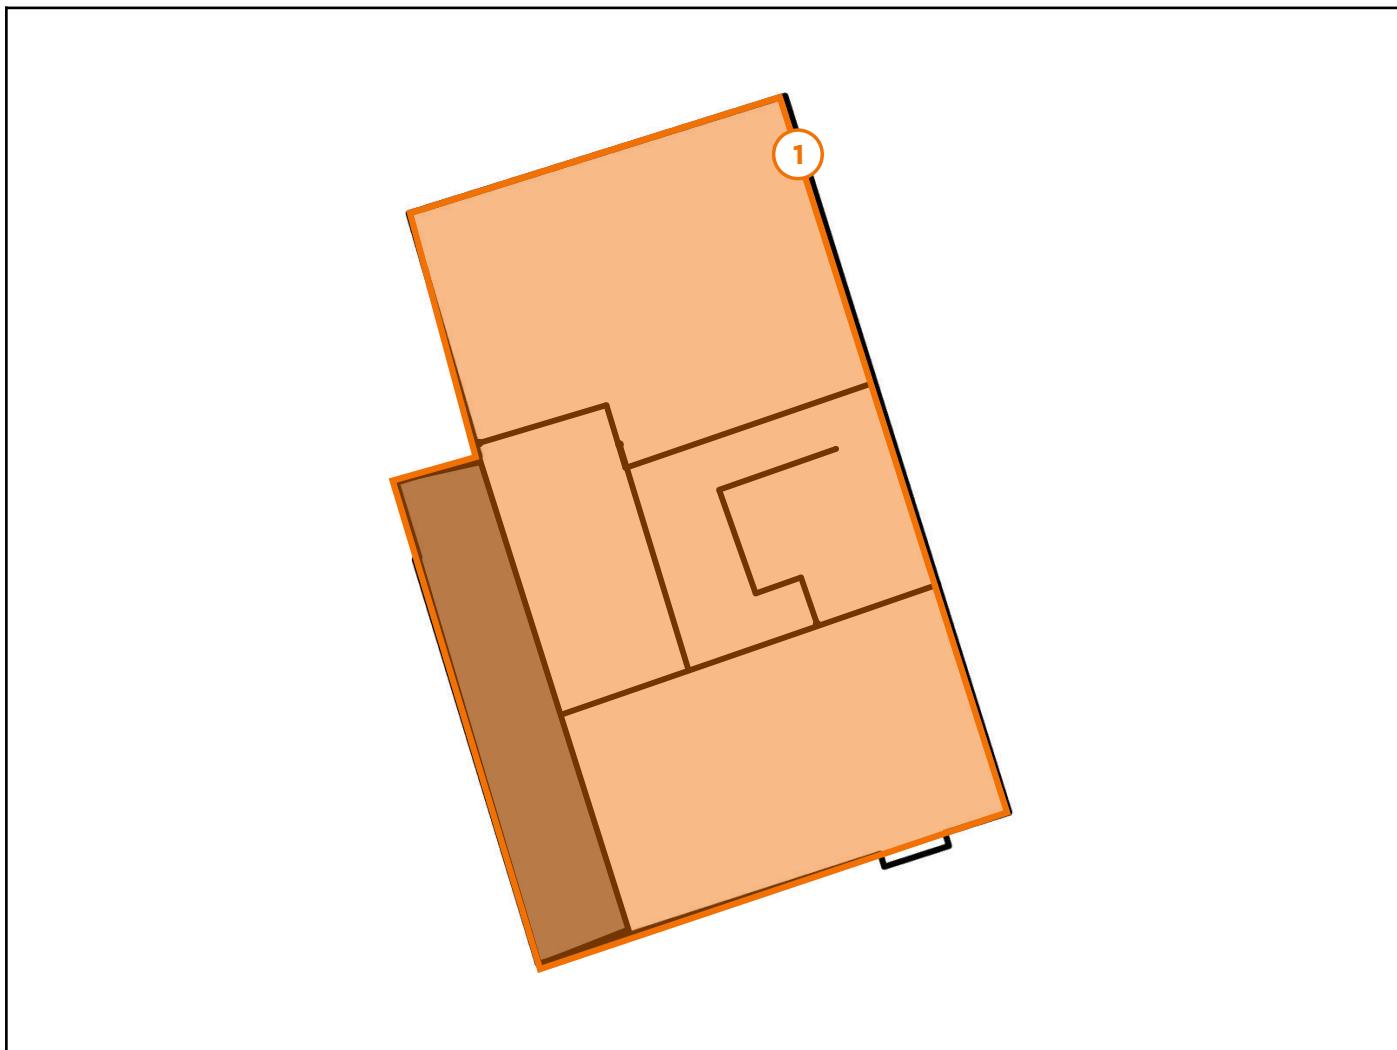
Plan 1.2: Plan eerste verdiep

Beschrijving	Type	Actie
1. Onderdakplaten schuin dak	Asbestmateriaal	Verwijderen

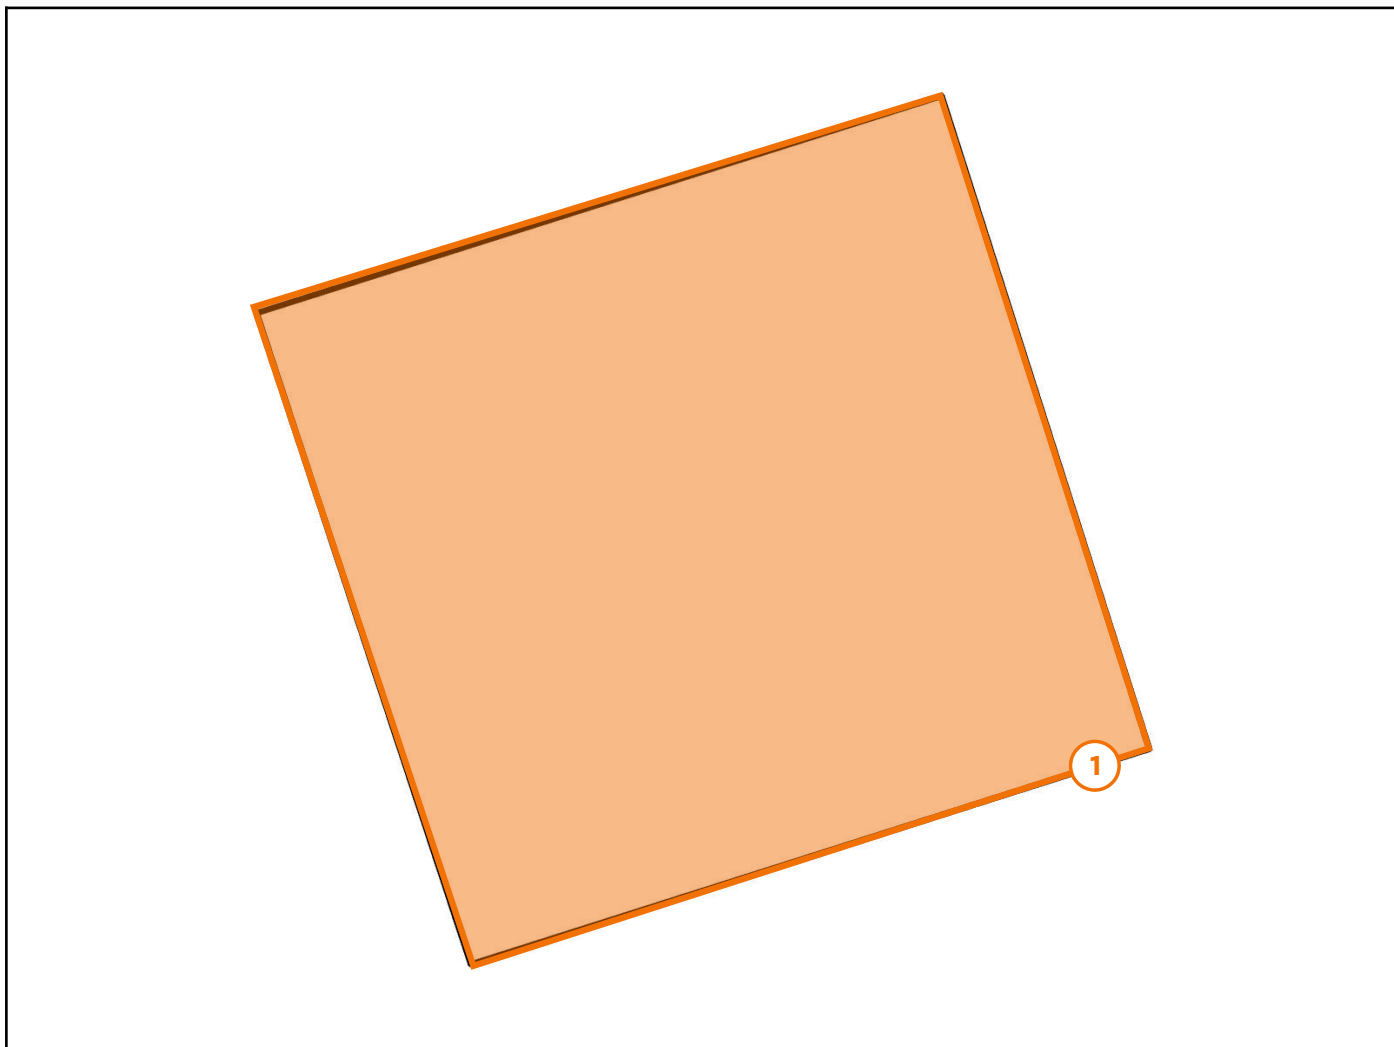
Plan 2.1: Garage gelijkvloers

Beschrijving	Type	Actie
1. Onderdakplaten schuin dak	Asbestmateriaal	Verwijderen

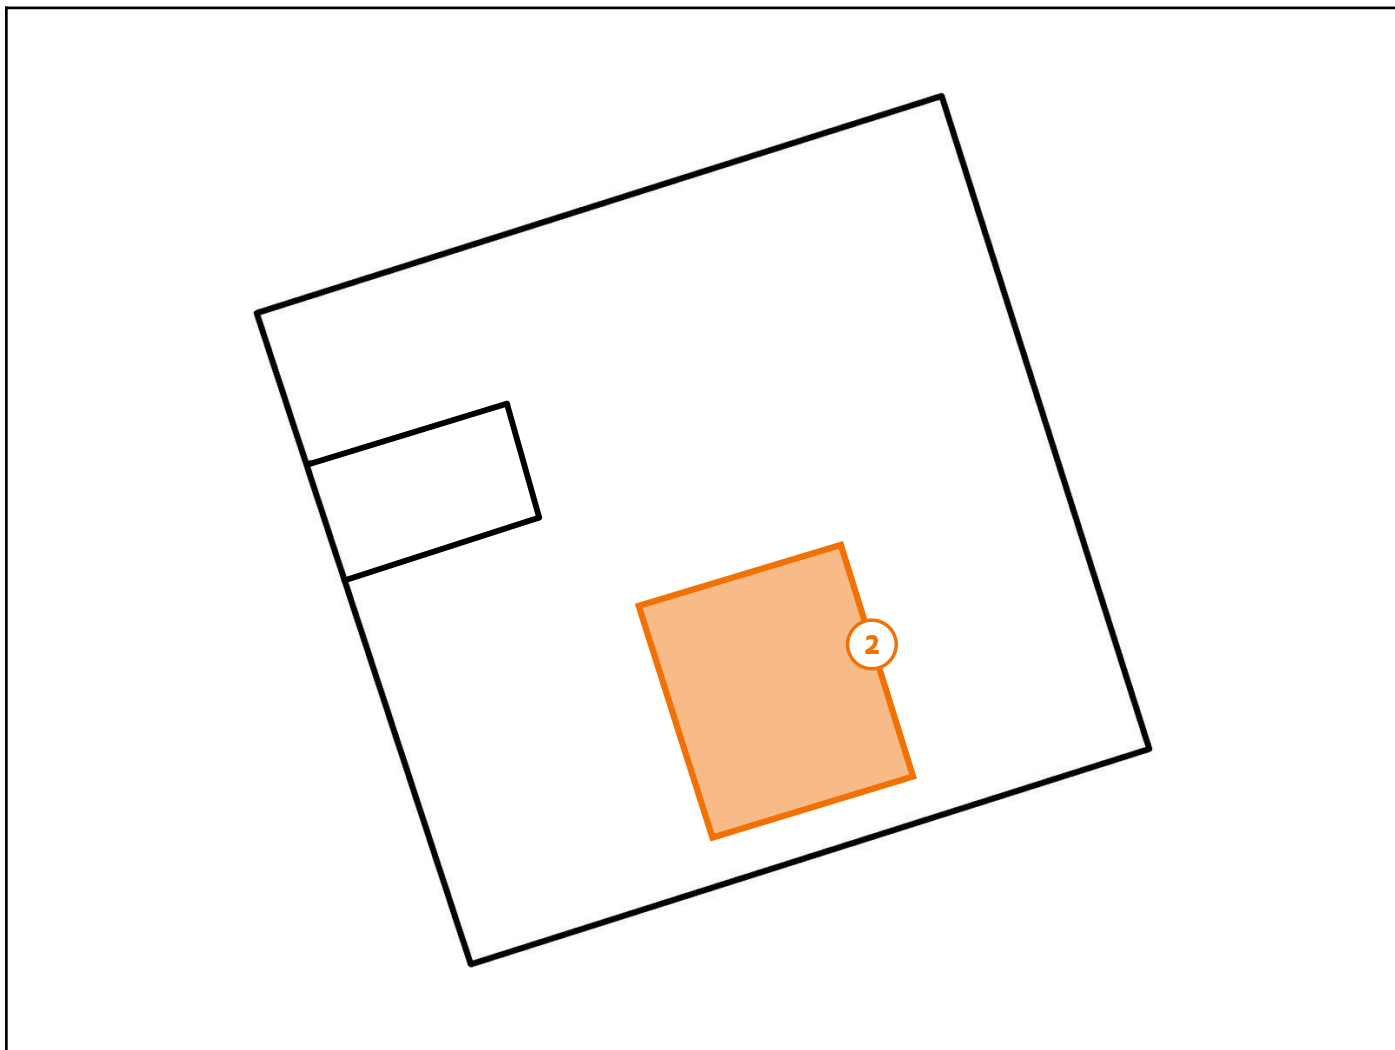
Plan 2.2: Garage eerste verdiep

Beschrijving	Type	Actie
2. asbestcement platen als vloer	Asbestmateriaal	Verwijderen

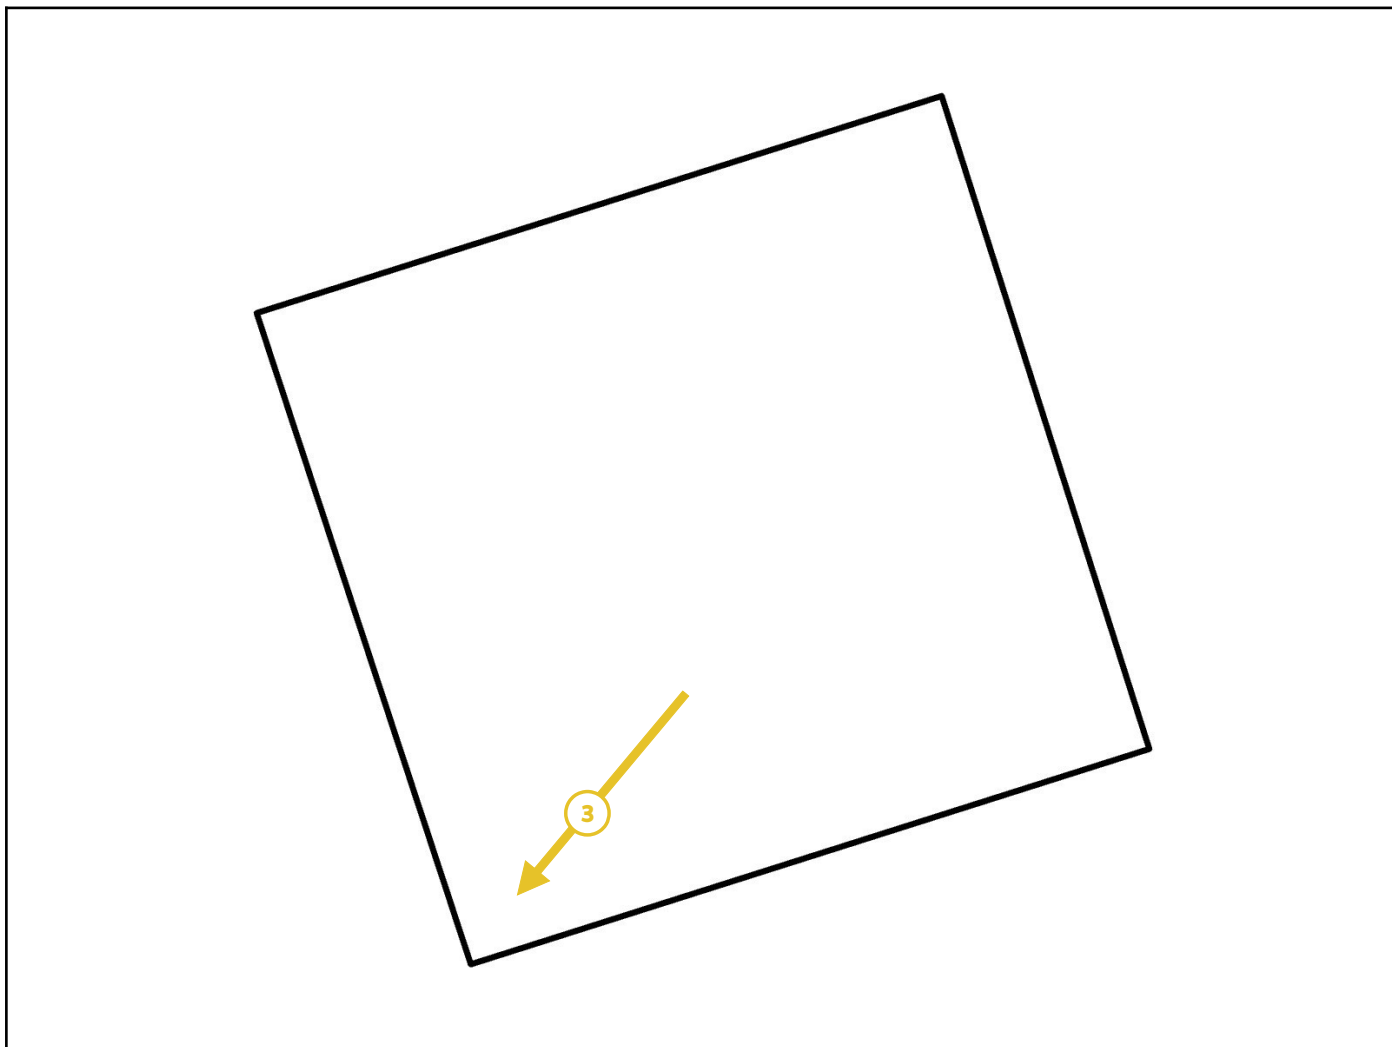
Plan 2.3: Garage gelijkvloers

Beschrijving	Type	Actie
3. Zekeringskast met Bakkeliet	Asbestmateriaal	Zorgvuldig beheren

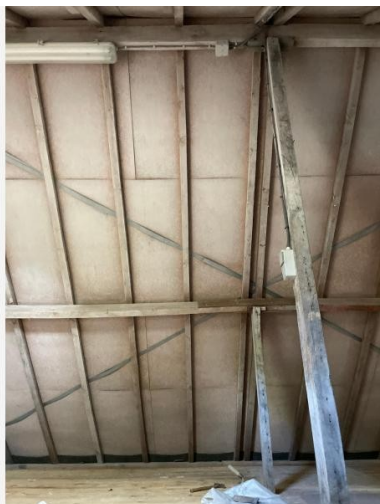
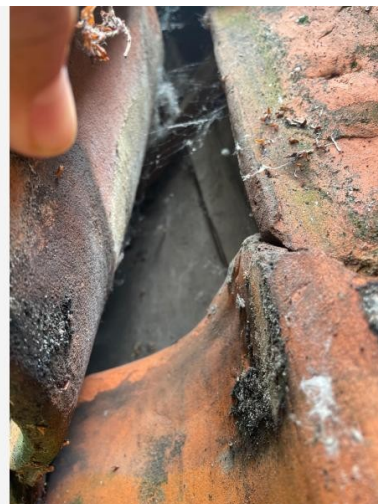
Het asbestmateriaal valt onder de mijlpaal van 2040.

Eindbeoordeling materiaalrisico	Verhoogd materiaalrisico en/of verhoogde kans op vezelvrijgave
---------------------------------	--

Gebondenheid	Categorie 1: hechtgebonden in oorsprong
Asbestsoort (vezeltype)	Crocidoliet aanwezig
Asbestconcentratie	Laag (< 50%)
Afschermingsgraad van het gehele materiaal	Geheel of deels (ook) vrij aan de binnenlucht
Toestand van het materiaal	Licht beschadigd, licht verweerd. Intact materiaal type Pical – asbestboard of categorie III 'gebondenheid'

Beschrijving	Onderdakplaten schuin dak
Omgeving	Grenst aan binnen- en buitenlucht
Primaire drager	Schuin dak
Asbestmateriaal	Plaat, paneel, tablet - Type Menuiserite
Bindmiddel van asbestmateriaal	Cement
Gebondenheid op basis van bindmiddel	Hecht
Hoeveelheid (oppervlakte - dikte - aantal)	• 185,00 m ² - 1,00 cm - 1 stuk
Totaal volume	1,85 m ³
Eenvoudig bereikbaar	Ja
Bevestigingswijze	• Genageld, geniet

Verwijderen

- Zorg voor een veilig beheer. Vermijd het beschadigen van het asbestmateriaal. Controleer de toestand jaarlijks op wijzigingen.

- Eenvoudige handelingen: mag via doe-het-zelf of door werknemer(s) met opleidingsattest eenvoudige handelingen
De platen kunnen eenvoudig in één geheel verwijderd, ingepakt en afgevoerd worden zonder het materiaal te beschadigen.

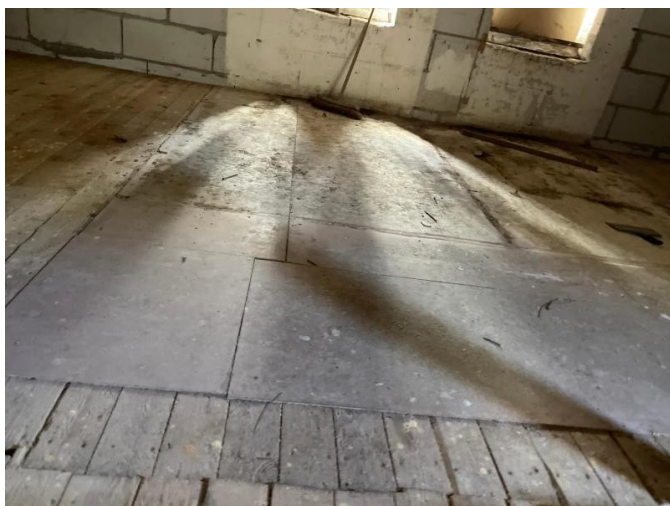
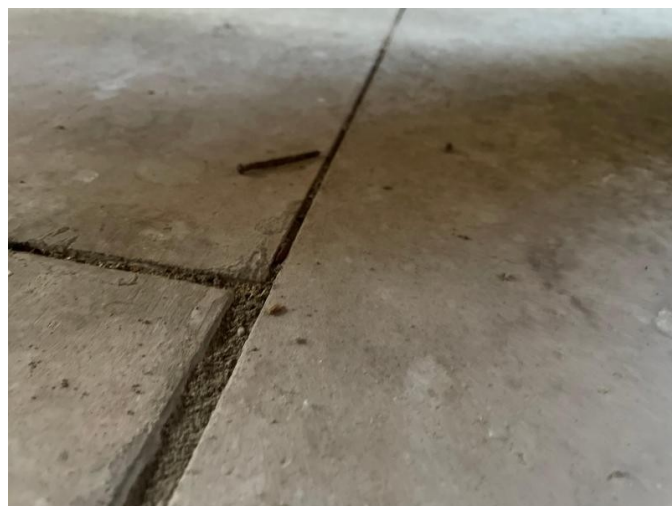
Het asbestmateriaal valt onder de mijlpaal van 2040.

Eindbeoordeling materiaalrisico	Verhoogd materiaalrisico en/of verhoogde kans op vezelvrijgave
---------------------------------	--

Gebondenheid	Categorie 1: hechtgebonden in oorsprong
Asbestsoort (vezeltype)	Crocidoliet aanwezig
Asbestconcentratie	Laag (< 50%)
Afschermingsgraad van het gehele materiaal	Geheel of deels (ook) vrij aan de binnenlucht
Toestand van het materiaal	Licht beschadigd, licht verweerd. Intact materiaal type Pical – asbestboard of categorie III 'gebondenheid'

Beschrijving	asbestcement platen als vloer
Omgeving	Binnen
Primaire drager	Vloer
Asbestmateriaal	Plaat, paneel, tablet - Generiek
Bindmiddel van asbestmateriaal	Cement
Gebondenheid op basis van bindmiddel	Hecht
Hoeveelheid (oppervlakte - dikte - aantal)	• 10,00 m ² - 1,00 cm - 1 stuk
Totaal volume	0,10 m ³
Eenvoudig bereikbaar	Ja
Bevestigingswijze	• Genageld, geniet
Identificatiemethode	Vaststelling zonder monsternamen

Verwijderen

- Zorg voor een veilig beheer. Vermijd het beschadigen van het asbestmateriaal. Controleer de toestand jaarlijks op wijzigingen.

- Eenvoudige handelingen: mag via doe-het-zelf of door werknemer(s) met opleidingsattest eenvoudige handelingen
De platen kunnen eenvoudig in één geheel verwijderd, ingepakt en afgevoerd worden zonder het materiaal te beschadigen.

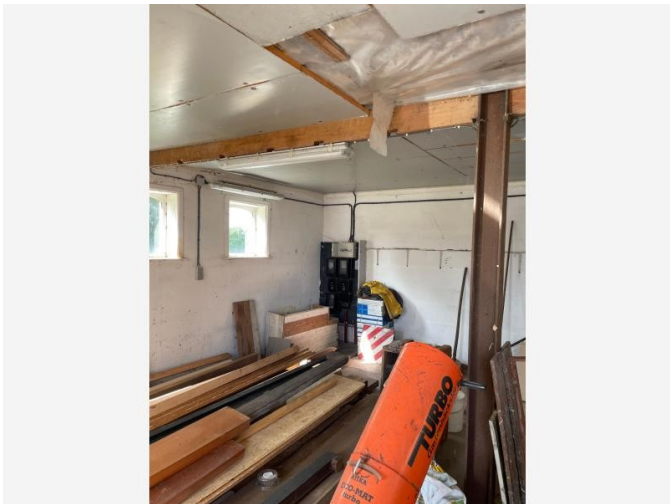
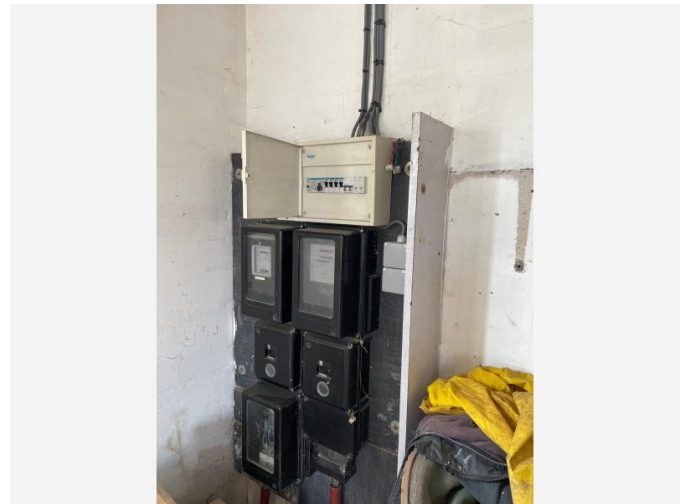
Het asbestmateriaal valt onder de mijlpaal van 2040.

Eindbeoordeling materiaalisico	Laag materiaalisico en/of verlaagde kans op vezelvrijgave
--------------------------------	---

Gebondenheid	Categorie 1: hechtgebonden in oorsprong
Asbestsoort (vezeltype)	Crocidoliet aanwezig
Asbestconcentratie	Laag (< 50%)
Afschermingsgraad van het gehele materiaal	Geheel of deels (ook) vrij aan de binnenlucht
Toestand van het materiaal	Onbeschadigd, niet verweerd

Beschrijving	Zekeringskast met Bakkeliet
Omgeving	Binnen
Primaire drager	Communicatie en elektrische infrastructuur en uitrusting
Asbestmateriaal	Plaat, paneel, tablet - Type Bakeliet
Bindmiddel van asbestmateriaal	Kunststof of -hars
Gebondenheid op basis van bindmiddel	Hecht
Hoeveelheid (oppervlakte - dikte - aantal)	• 1,00 m ² - 1,00 cm - 1 stuk
Totaal volume	0,01 m ³
Eenvoudig bereikbaar	Ja
Bevestigingswijze	• Geschroefd
Identificatiemethode	Vaststelling zonder monsternamen

Zorgvuldig beheren

- Zorg voor een veilig beheer. Vermijd het beschadigen van het asbestmateriaal. Controleer de toestand jaarlijks op wijzigingen.

- Eenvoudige handelingen: mag via doe-het-zelf of door werknemer(s) met opleidingsattest eenvoudige handelingen
De zekeringskasten kunnen eenvoudig worden losgeschroefd, ingepakt en afgevoerd zonder het materiaal te beschadigen.

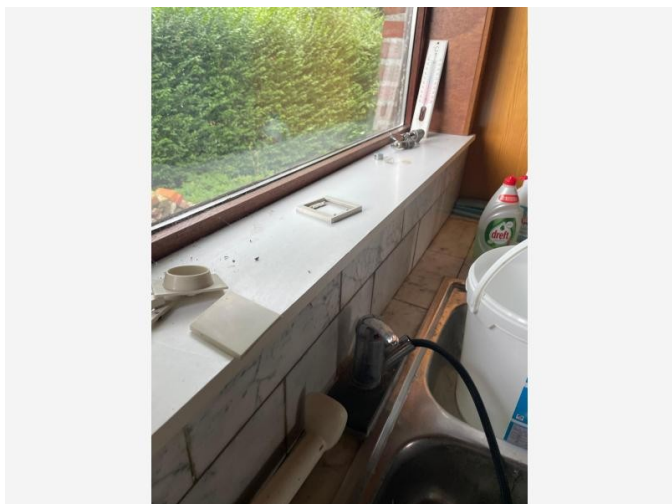
Vrije foto

Er werd tijdens de inspectie geen verdachte afwerking waargenomen. Vensterbanken, dorpels, etc. zijn vervaardigd uit natuursteen, hout of andere niet verdachte materialen.

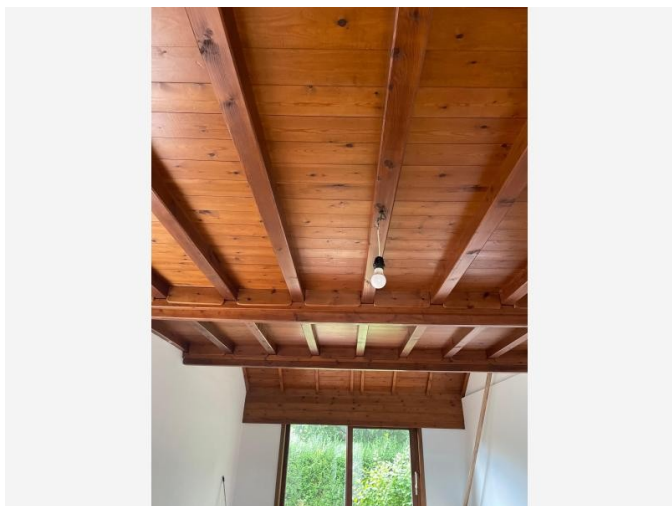
Vrije foto

Alle plafonds zijn afgewerkt met hout. Er werd tijdens de inspectie geen verdacht pleisterwerk waargenomen ter hoogte van de plafonds.

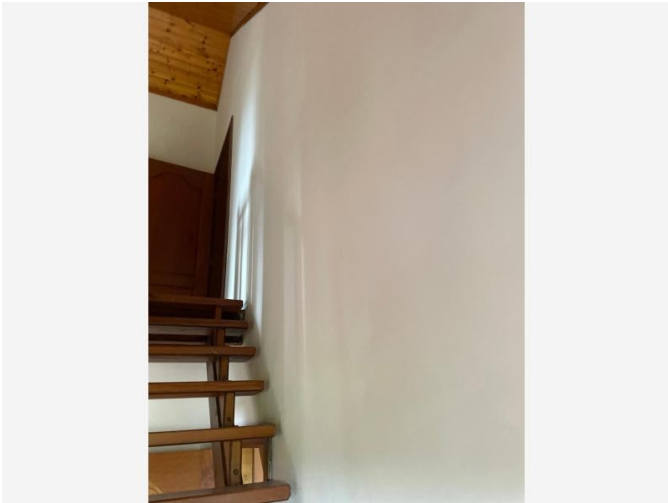
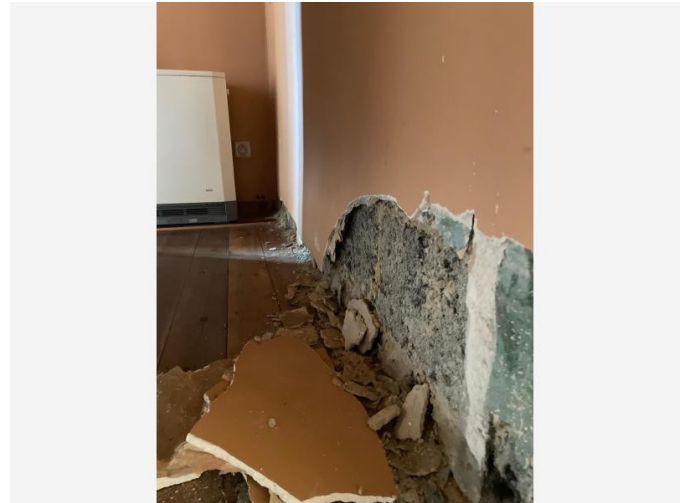
Geen asbest

#	Type	Referentie	Resultaat
6.1	Mengmonster	1	Geen asbest

Beschrijving	Pleisterwerk muur
Omgeving	Binnen
Primaire drager	Binnenwand
Bindmiddel van materiaal	Gips - kalk
