Asbestinventarisatetest

Zijpstraat 41, 1755 Pajottegem

Attestnummer : 20260225-000286.000

Uitgegeven op : 25.02.2026

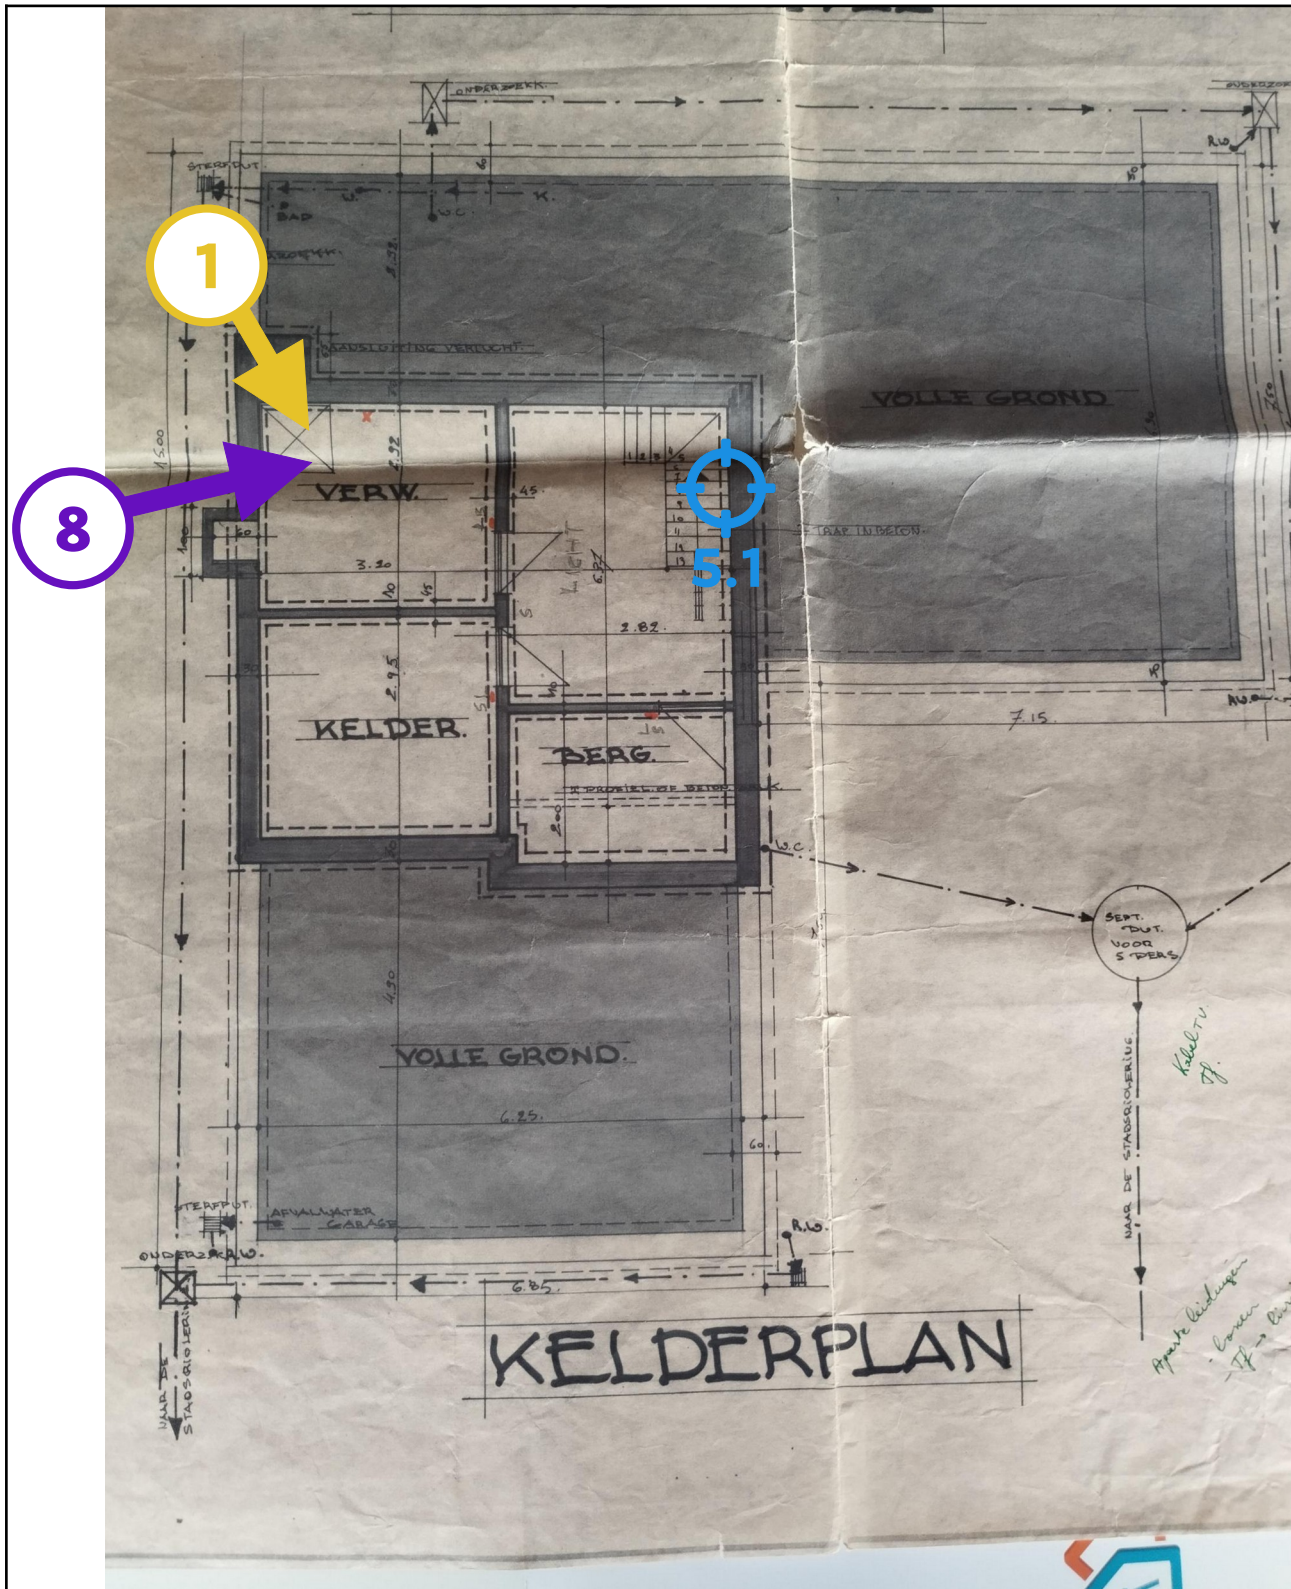
Plan 1.1: kelder

1. Roetluik kelder	Asbestmateriaal	Zorgvuldig beheren
5. Muurpleister	Geen asbest	-
5.1 Code: 1	Mengmonster	-
8. CV Ketel	Overige ruimte of materiaal	-

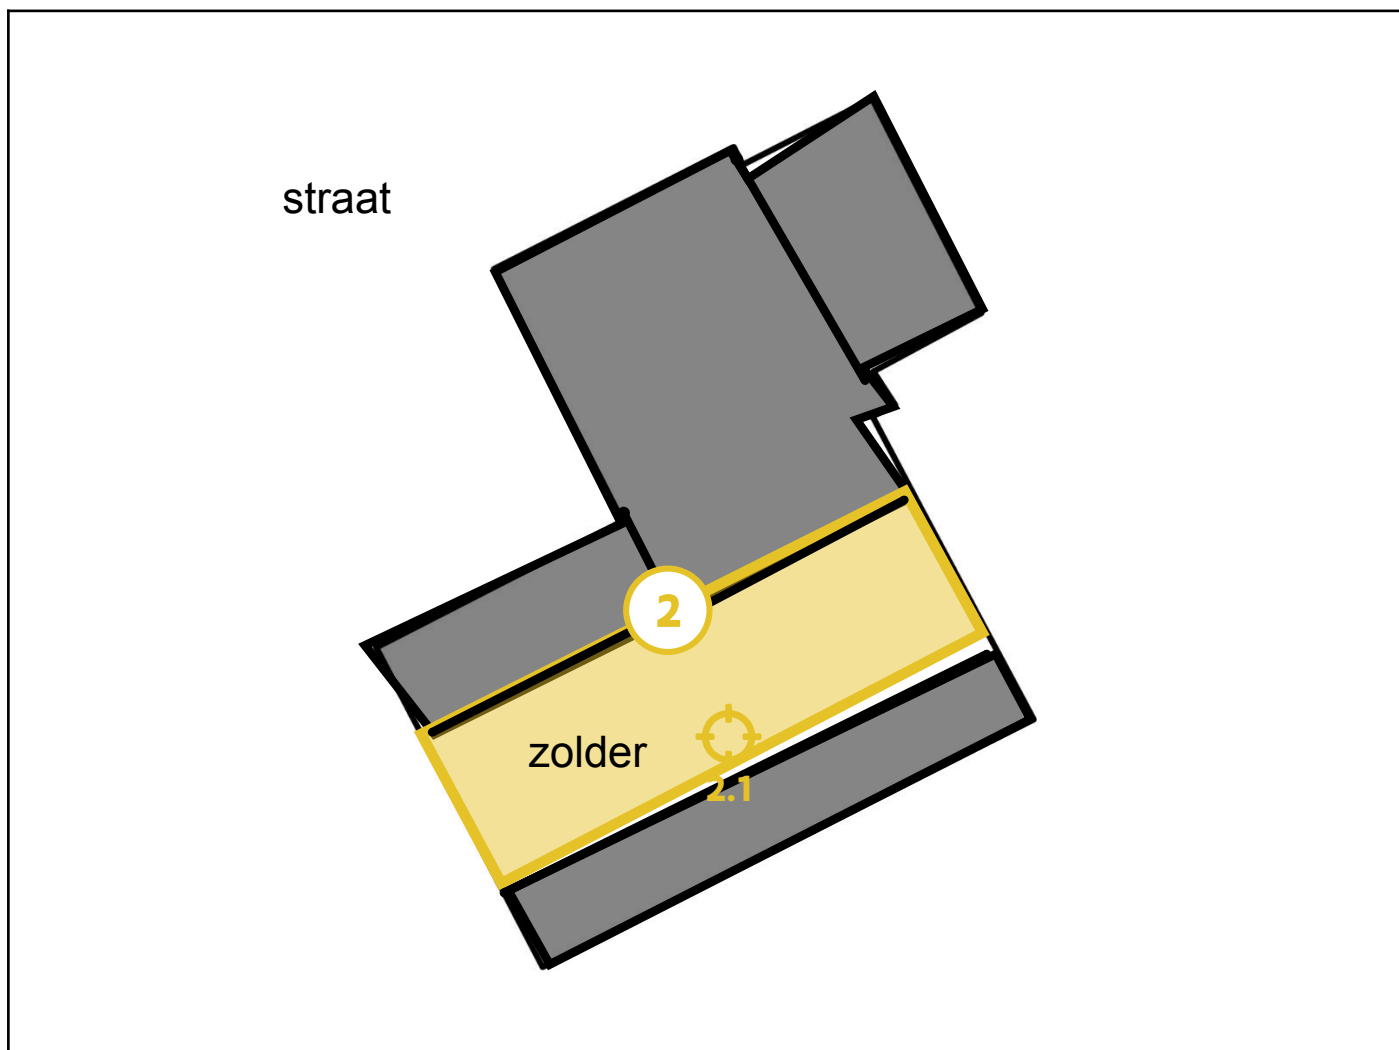
Plan 1.4: zolder

Beschrijving	Type	Actie
2. Onderdak (staalname)	Asbestmateriaal	Zorgvuldig beheren
2.1 Code: 3	Puntmonster	-

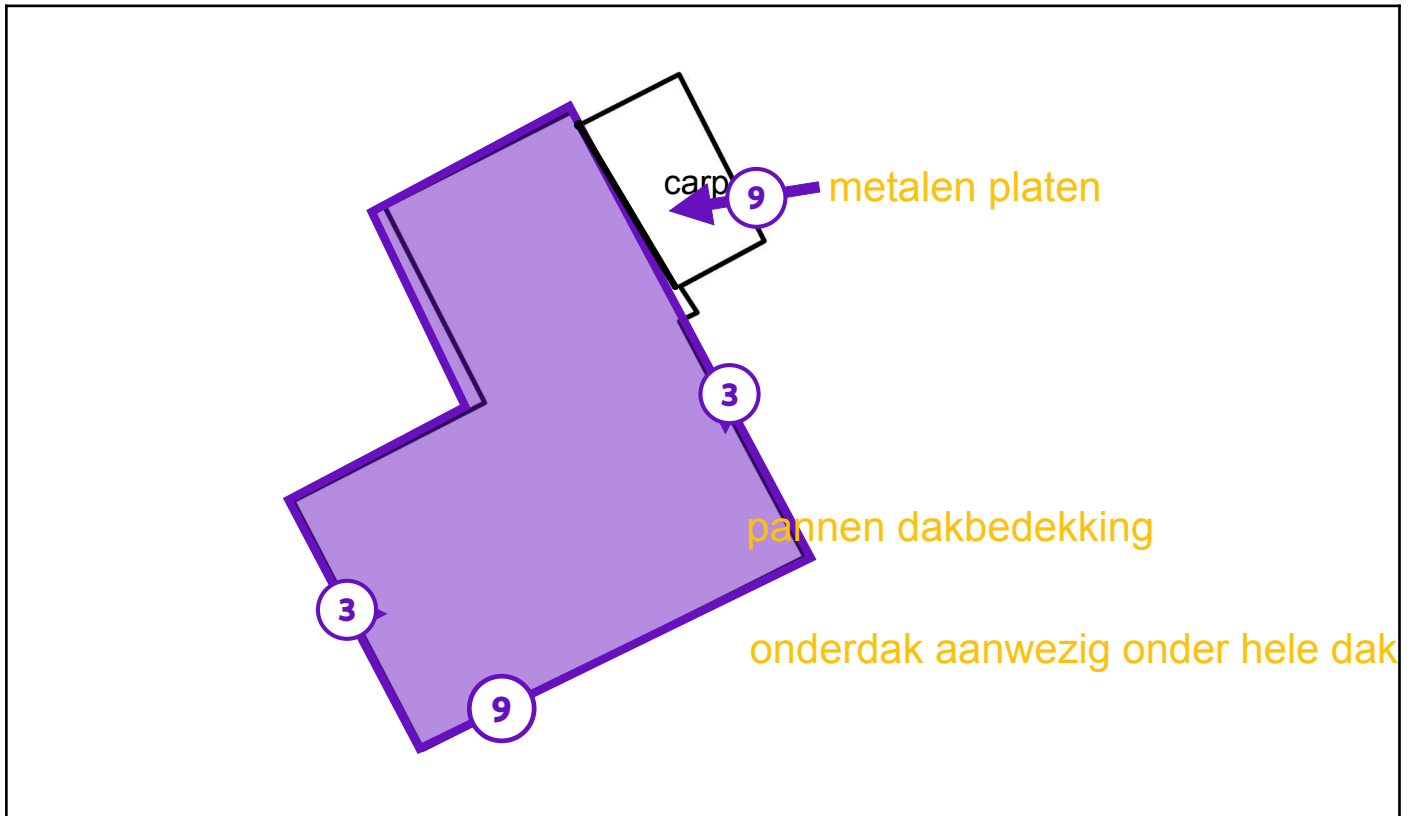
Plan 1.5: Hoofdgebouw plan dak

Beschrijving	Type	Actie
2. Onderdak (staalname)	Asbestmateriaal	Zorgvuldig beheren
3. Schouwen op het dak (beperkingsfiche)	Beperking	-
9. Dakbedekking pannen	Overige ruimte of materiaal	-

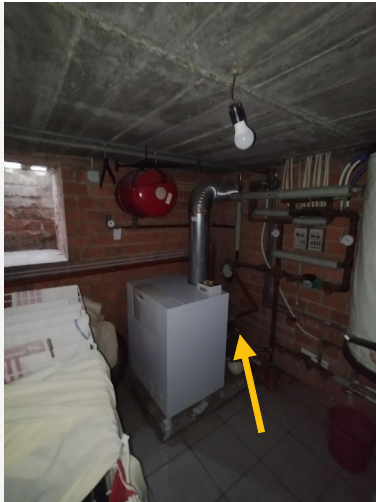
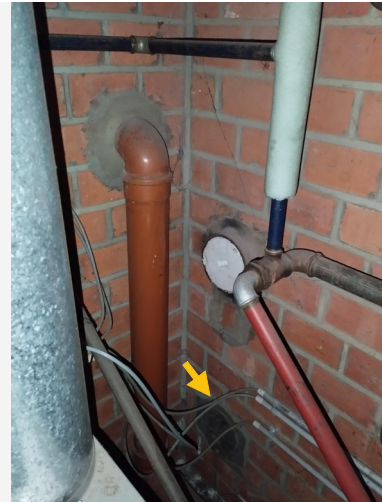
Het asbestmateriaal valt onder de mijlpaal van 2040.

Eindbeoordeling materiaalrisico	Zeer laag materiaalrisico en/of zeer lage kans op vezelvrijgave
---------------------------------	---

Gebondenheid	Categorie 1: hechtgebonden in oorsprong
Asbestsoort (vezeltype)	Crocidoliet aanwezig
Asbestconcentratie	Laag (< 50%)
Afschermingsgraad van het gehele materiaal	Niet stootvaste afscherming
Toestand van het materiaal	Onbeschadigd, niet verweerd

Beschrijving	Roetluik kelder
Omgeving	Binnen
Primaire drager	HVAC infrastructuur en uitrusting
Asbestmateriaal	Brandwerende afsluiting (prefab geheel) - Luik
Bindmiddel van asbestmateriaal	Cement
Gebondenheid op basis van bindmiddel	Hecht
Hoeveelheid (gewicht - aantal)	<ul style="list-style-type: none">• 1,00 kg - 1 stuk
Totaal gewicht	1,00 kg
Eenvoudig bereikbaar	Ja
Bevestigingswijze	<ul style="list-style-type: none">• Verlijmd, ingegoten, versmeerd
Identificatiemethode	<p>De asbestdeskundige beoordeelt het materiaal als asbestverdacht en dus asbesthoudend, en dit zonder monstername.</p> <p>Motivatie: De monstername brengt andere schade aan dan schade die inherent is aan de monstername.</p>
Destructieve handeling voor identificatie	Nee
Opmerking	De vermelde oppervlaktes, diktes, gewichten en volumes betreffen een beredeneerde schatting. Er worden geen rechten verleend aan deze oppervlaktes/diktes/volumes.

- Zorg voor een veilig beheer. Vermijd het beschadigen van het asbestmateriaal. Controleer de toestand jaarlijks op wijzigingen.
- Voer bijkomende staalname(s) uit.

- Eenvoudige handelingen: mag via doe-het-zelf of door werknemer(s) met opleidingsattest eenvoudige handelingen
Het roetluikje kan voorzichtig uitgeschoven of losgebeiteld worden , extra bevochtigen om stof te voorkomen.

Standaard dragen van de nodige wegwerp beschermingsmiddelen FFP 3 masker , handschoenen en tyvec CAT III type 5-6 , afwasbaar schoeisel

Verpakken in dubbel plastic folie , luchtdicht afsluiten en afvoeren naar het containerpark als hechtgebonden asbestafval.

Roetluik opening (houder - kader) Standaard dragen van de nodige wegwerp beschermingsmiddelen FFP 3 masker , handschoenen en tyvec CAT III type 5-6 , afwasbaar schoeisel Extra bevochtigen van de

roetluikkader , beitel rondom , boven en onder voorzichtig los zonder de kader te breken , verpakken in dubbel plastic folie , luchtdicht afsluiten en afvoeren als hechtgebonden afval.

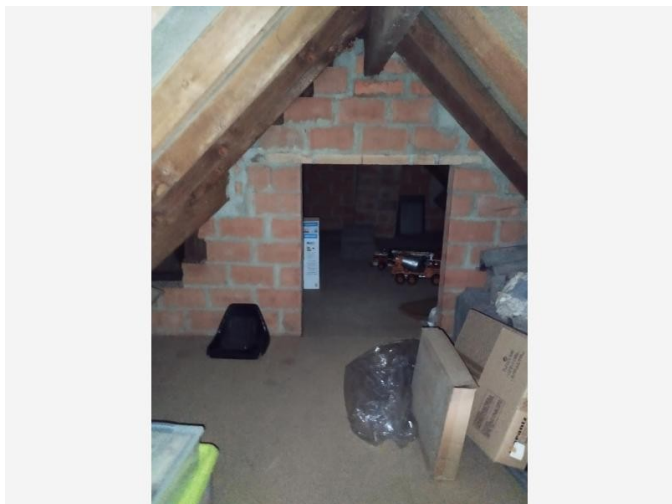
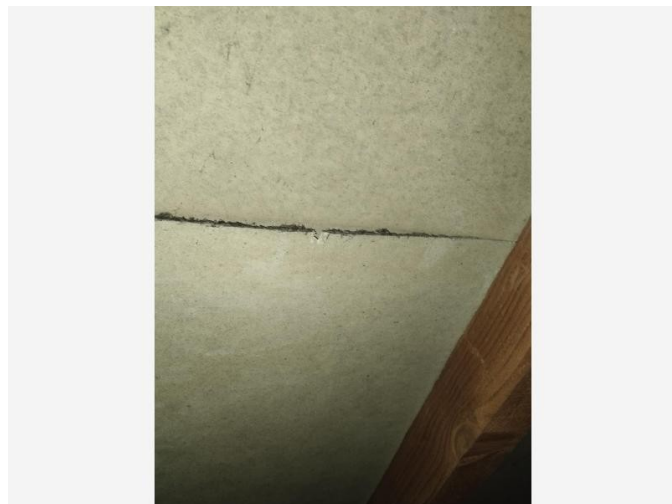
Het asbestmateriaal valt onder de mijlpaal van 2040.

Eindbeoordeling materiaalrisico	Zeer laag materiaalrisico en/of zeer lage kans op vezelvrijgave
Opmerking	onderdakplaten zitten tussen de dakbedekking en constructiebalken

Gebondenheid	Categorie 1: hechtgebonden in oorsprong
Asbestsoort (vezeltype)	Alleen chrysotiel
Asbestconcentratie	Laag (< 50%)
Afschermingsgraad van het gehele materiaal	Geheel of deels (ook) vrij aan de binnenlucht
Toestand van het materiaal	Onbeschadigd, niet verweerd

#	Type	Referentie	Resultaat
2.1	Puntmonster	3	Chrysotiel

Beschrijving	Onderdak (staalname)
Omgeving	Binnen
Primaire drager	Schuin dak
Asbestmateriaal	Plaat, paneel, tablet - Type Menuiserite
Bindmiddel van asbestmateriaal	Cement
Gebondenheid op basis van bindmiddel	Hecht
Hoeveelheid (oppervlakte - dikte - aantal)	<ul style="list-style-type: none"> • 200,00 m² - 0,30 cm - 1 stuk
Totaal volume	0,60 m ³
Eenvoudig bereikbaar	<p>Nee</p> <ul style="list-style-type: none"> • Het asbestmateriaal is bedekt (uitgezonderd laag verf, coating, behang, kunststof, textiel) en het wegnemen van het bedekkende materiaal kan niet zonder het bedekkende materiaal te beschadigen.
Bevestigingswijze	<ul style="list-style-type: none"> • Geklemd
Identificatiemethode	Een monstername door de asbestdeskundige met laboanalyse door een asbestlabo.
Destructieve handeling voor identificatie	Nee
Opmerking	<p>De vermelde oppervlaktes, diktes en volumes betreffen een beredeneerde schatting. Er worden geen rechten verleend aan deze oppervlaktes/diktes/volumes.</p> <p>Deze handeling is een steekproef, er is geen garantie dat het volledige dak met éénzelfde materiaal is opgebouwd. Dit kan enkel via destructief onderzoek vastgesteld worden.</p>

- Zorg voor een veilig beheer en verwijder dit asbestmateriaal wanneer het bij werken eenvoudig bereikbaar wordt. Controleer de toestand jaarlijks op wijzigingen.

- Eenvoudige handelingen: mag via doe-het-zelf of door werknemer(s) met opleidingsattest eenvoudige handelingen
Opgeleid personeel

(dak werker met 8u basisopleiding asbest) indien de platen eenvoudig te verwijderen zijn zonder kans op breken kan dit via doe-het-zelf of door werknemer(s) met opleidingsattest eenvoudige handelingen.

Dek de zoldervloer af met plastic folie . Standaard dragen van de nodige wegwerp beschermingsmiddelen FFP 3 masker , handschoenen en tyvec CAT III type 5-6 , afspoelbaar schoeisel. Verwijder de dakpannen. Fixeer het plaatmateriaal , de asbesthoudende platen één voor één en in hun geheel verwijderen. Niet gooien, niet breken. Verwijder onder verneveling of tussentijds voldoende bevochtigen tijdens de volledige duur van de werken. Dubbel verpakken in plastic folie , luchtdicht verpakken of plaats in container met asbestbag. Reinig Nadien de draagstructuur met vochtige doeken (+stofzuiger met absoluut filter kan niet gehoord worden dus voor een particulier niet mogelijk .)

Alle werknemer(s) moeten wel beschikken over een opleidingsattest eenvoudige handelingen 8u. Een vastgesteld asbesthoudend onderdak mag niet definitief ingesloten worden, dit dient verplicht verwijderd te worden als het bij werken bereikbaar wordt. (vb bij vernieuwen van de dakbedekking onderdak mee verwijderen)

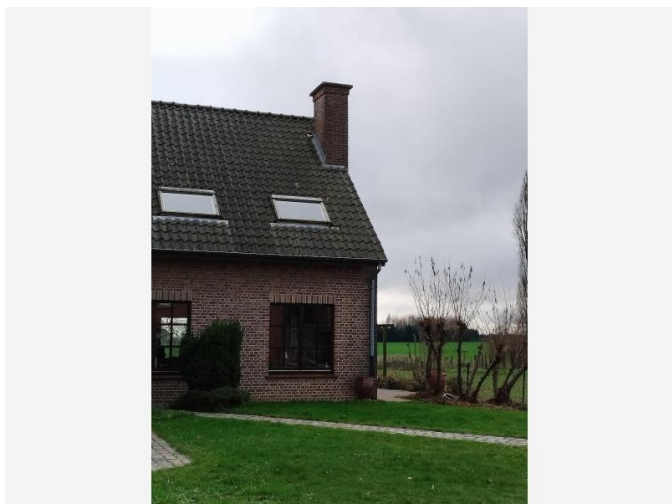
Situeringfoto

Tijdelijke beperking

Reden: Het te onderzoeken materiaal situeert zich hoger dan 3,50 m te rekenen vanaf een veilige ondergrond

Uitleg van de asbestdeskundige: Bij werken (dak of reiniging schouw) kan een stelling geplaatst worden, het is niet duidelijk of er asbestverdachte materialen aanwezig zijn in/rond de schouwen.

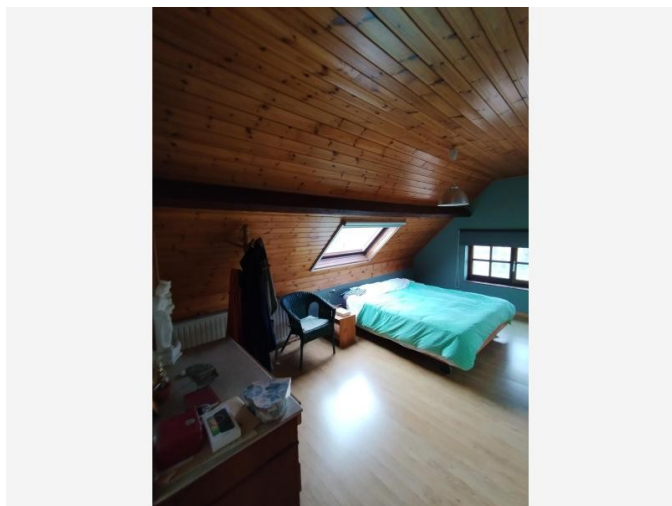
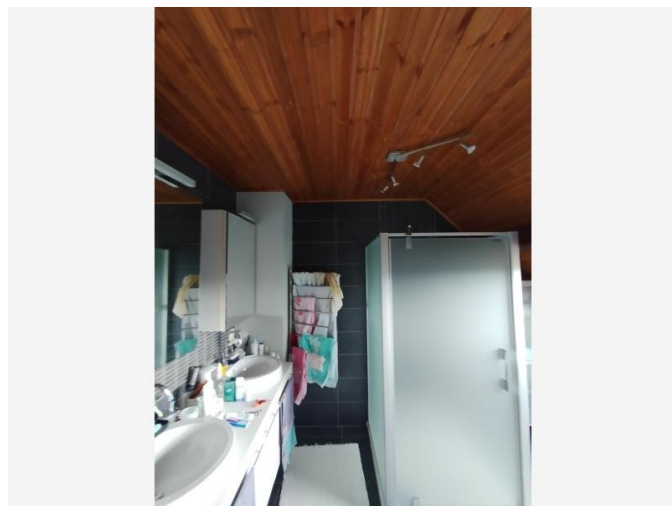
Informatie over een niet-asbestverdacht materiaal

Alle plafonds van de 1e verdieping zijn afgewerkt met valse plafonds in hout. Het is niet duidelijk of er pleisterwerk of ander verdacht asbestmateriaal aanwezig is achter / op deze valse plafonds, het is aangewezen om bijkomend onderzoek uit te voeren bij werken. Zonder destructieve handeling is het niet mogelijk om na te gaan of er asbesthoudende materialen aanwezig zijn achter de plafond afwerking. Als bij sloop of renovatie blijkt dat er achter deze plafonds nog pleisterwerk of asbest verdachte toepassingen aanwezig zijn, moet dit bemonsterd worden.

Basis voor advies	De asbestdeskundige beoordeelt het materiaal als niet-asbestverdacht.
-------------------	---

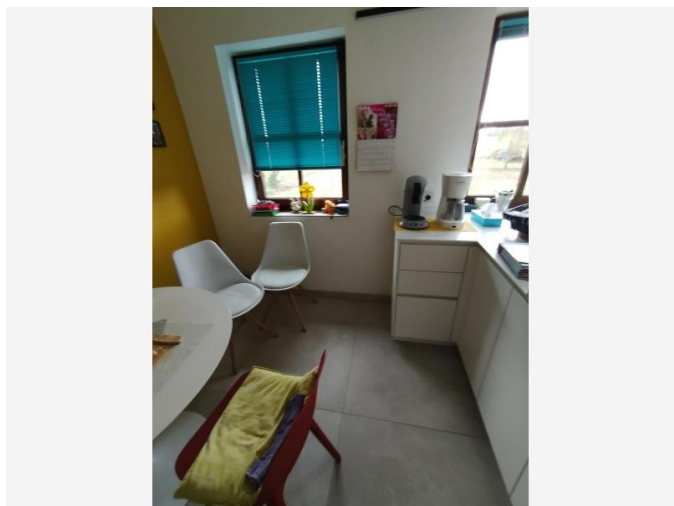
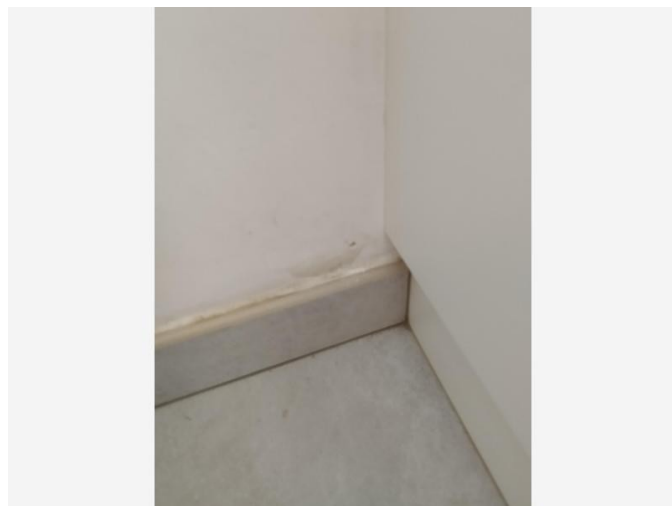
Fiche 5: Muurpleister

Geen asbest

#	Type	Referentie	Resultaat
5.1	Mengmonster	1	Geen asbest

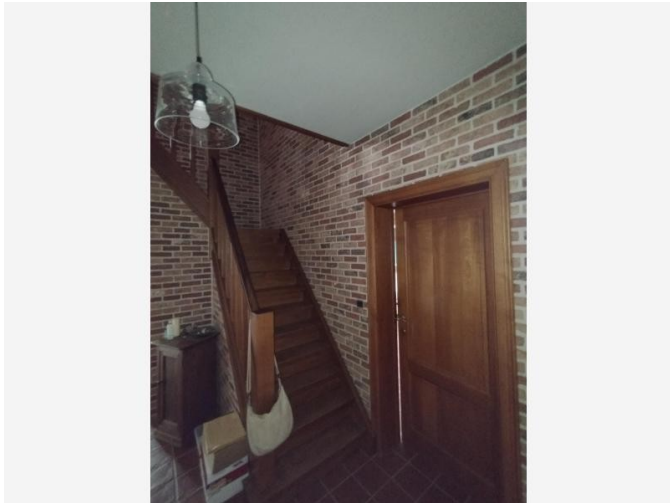
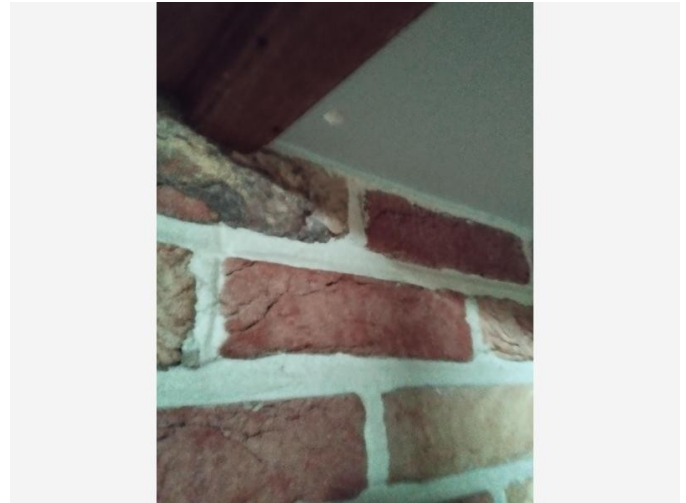
Fiche 6: Plafondpleister

Geen asbest

#	Type	Referentie	Resultaat
6.1	Mengmonster	2	Geen asbest
