# Asbestinventarisatetest

Van Cauwelaertstraat 115, 1740 Ternat

Attestnummer : 20260318-000533.000

Uitgegeven op : 18.03.2026

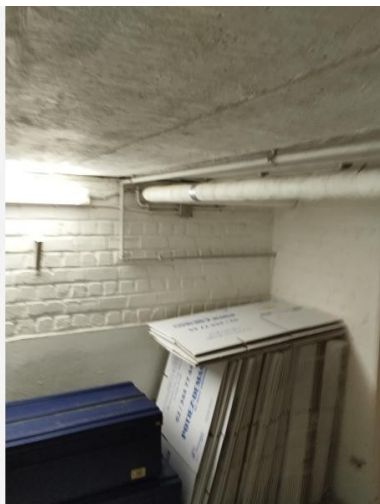
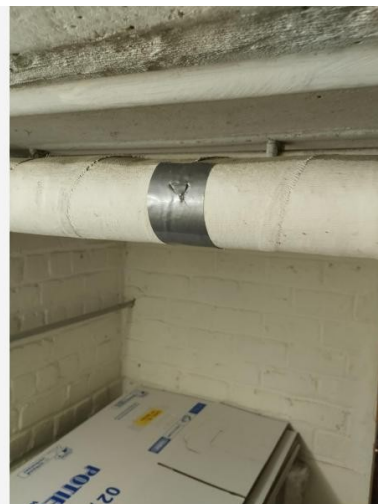
Het asbestmateriaal valt onder de mijlpaal van 2034.

Verwijderen

Eindbeoordeling materiaalrisico	Verhoogd materiaalrisico en/of verhoogde kans op vezelvrijgave
---------------------------------	--

Gebondenheid	Categorie 2: niet-hechtgebonden met matrix
Asbestsoort (vezeltype)	Amfibool aanwezig, uitgezonderd crocidoliet
Asbestconcentratie	Hoog ( $\geq 50\%$ )
Afschermingsgraad van het gehele materiaal	Geheel of deels vrij aan de binnenlucht, maar geen contact met binnenluchtstromen
Toestand van het materiaal	Licht beschadigd, licht verweerd. Intacte calciumsilicaatplaat of materiaal met categorie 3-gebondenheid

#	Type	Referentie	Type	Resultaat
1.1	Mengmonster	2: bocht		Amosiet, Chrysotiel
1.2	Mengmonster	3: recht		Amosiet, Chrysotiel

Beschrijving	Leidingisolatie
Omgeving	Binnen
Primaire drager	HVAC infrastructuur en uitrusting
Asbestmateriaal	In-situ afwerkingslagen - Thermische isolatie
Bindmiddel van asbestmateriaal	Gips - kalk
Gebondenheid op basis van bindmiddel	Niet-hechtgebonden
Hoeveelheid (lengte - omtrek - dikte - aantal)	<ul style="list-style-type: none"> <li>• 1,00 m - 80,00 cm - 1,00 cm - 1 stuk</li> <li>• 8,00 m - 80,00 cm - 1,00 cm - 1 stuk</li> </ul>
Totaal volume	0,072 m <sup>3</sup>
Eenvoudig bereikbaar	Ja
Bevestigingswijze	<ul style="list-style-type: none"> <li>• Verlijmd, ingegoten, versmeerd</li> </ul>
Identificatiemethode	Een monstername door de asbestdeskundige met laboanalyse door een asbestlabo.
Destructieve handeling voor identificatie	Nee
Opmerking	<p>De vermelde lengtes, omtrekken en diktes betreffen een beredeneerde schatting. Er worden geen rechten verleend aan deze lengtes, omtrekken en diktes . De dikte is een schatting die voorkomt uit de monsterplaatsen en is daarom niet altijd representatief.</p> <p>Er werden mengmonsters genomen volgens de richtlijnen van het inspectieprotocol.</p> <p>Er kunnen bijkomende stalen genomen worden om bepaalde zones uit te sluiten.</p>

- Scherm in afwachting van verwijdering het asbestmateriaal af van luchtstromingen en verstoring: bijvoorbeeld door het te verpakken, te fixeren, af te dekken, signalisatie - afbakening aan te brengen, ...
- Verwijder dit asbestmateriaal zo snel mogelijk. Volg de toestand goed op.

- Hermetische zone (erkend asbestverwijderaar)  
Toepassing mag niet door doe-het-zelf of opgeleid aannemer 8 basis asbest verwijderd worden! HZ Erkend asbestverwijderaar : Gipsisolatie wordt losgesneden van dragermateriaal (leiding), asbesthoudend gips zal gemakkelijk verbrossen en is losgebonden. Om geen asbestvezels te verspreiden naar de omgeving, dient dit in hermetische zone verwijderd te worden. Verzamel best zoveel mogelijk bewijsdocumenten na verwijdering voor een actualisatie van uw attest (facturen, stortingsbewijs en foto's). Asbest insluiten mag niet tenzij dit in afwachting van verwijdering nodig is om het risico te verlagen of om het veilig te beheren (tijdelijk afdekken) Zie ook link Zie <https://ovam.vlaanderen.be/wie-mag-wat-verwijderen>  
<https://ovam.vlaanderen.be/voorzorgsmaatregelen-bij-asbestverwijdering>  
<https://ovam.vlaanderen.be/asbestafval-afvoeren> Zie ook wetgevend kader (website van de OVAM en CODEX boek VI titel 3). <http://werk.belgie.be/sites/default/files/content/documents/Welzijn%20op%20het%20werk/Regelgeving/Codex%20boek%20VI%20titel%203%20Asbest.pdf> methodiek verwijderingsmethodes

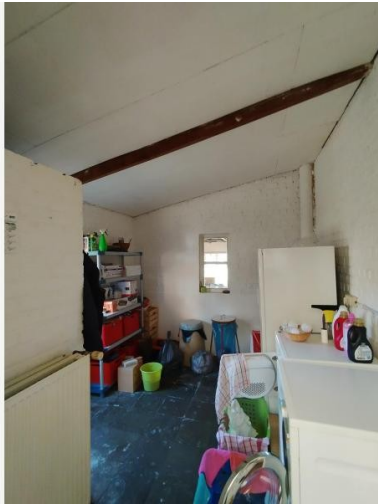
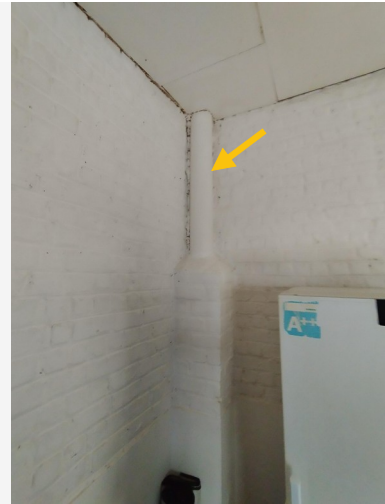
Het asbestmateriaal valt onder de mijlpaal van 2040.

Verwijderen

Eindbeoordeling materiaalrisico	Verhoogd materiaalrisico en/of verhoogde kans op vezelvrijgave
---------------------------------	--

Gebondenheid	Categorie 1: hechtgebonden in oorsprong
Asbestsoort (vezeltype)	Crocidoliet aanwezig
Asbestconcentratie	Laag (< 50%)
Afschermingsgraad van het gehele materiaal	Geheel of deels vrij aan binnenluchtstromen
Toestand van het materiaal	Licht beschadigd, licht verweerd. Intacte calciumsilicaatplaat of materiaal met categorie 3-gebondenheid

Beschrijving	Schouwbus (visueel vastgesteld)
Omgeving	Binnen
Primaire drager	HVAC infrastructuur en uitrusting
Asbestmateriaal	Rookgaskanaal
Bindmiddel van asbestmateriaal	Cement
Gebondenheid op basis van bindmiddel	Hecht
Hoeveelheid (lengte - omtrek - dikte - aantal)	<ul style="list-style-type: none"><li>• 1,00 m - 80,00 cm - 1,00 cm - 1 stuk</li></ul>
Totaal volume	0,008 m <sup>3</sup>
Eenvoudig bereikbaar	Ja
Bevestigingswijze	<ul style="list-style-type: none"><li>• Verlijmd, ingegoten, versmeerd</li></ul>
Identificatiemethode	<p>De asbestdeskundige beoordeelt het materiaal als asbestverdacht en dus asbesthoudend, en dit zonder monstername.</p> <p>Motivatie: De monstername brengt andere schade aan dan schade die inherent is aan de monstername.</p>
Destructieve handeling voor identificatie	Nee
Opmerking	<p>schouw wordt niet meer gebruikt en is afgesloten bovenaan met de dakbedekking. Er is geen kachel op aangesloten.</p> <p>De vermelde oppervlaktes, diktes en volumes betreffen een beredeneerde schatting. Er worden geen rechten verleend aan deze oppervlaktes/diktes/volumes.</p>

- Verwijder dit asbestmateriaal zo snel mogelijk. Volg de toestand goed op.
- Voer bijkomende staalname(s) uit.

- Eenvoudige handelingen: mag via doe-het-zelf of door werknemer(s) met opleidingsattest eenvoudige handelingen  
EH via doe-het zelf: De bus kan voorzichtig losgebeiteld worden , extra bevochtigen om stof te voorkomen  
Standaard dragen van de nodige wegwerp beschermingsmiddelen FFP 3 masker , handschoenen en tyvec CAT III type 5-6 , afwasbaar schoeisel Bij de gemeente/containerpark afsluitzakken halen om dubbel in te pakken , sluit luchtdicht af en breng naar het plaatselijk containerpark als hechtgebonden asbestafval. Voor hechtgebonden toepassingen: Bij verwijdering door doe-het-zelf moet men dit afval dubbel en luchtdicht verpakt aandienen bij het gemeentelijk recyclagepark. Men raadpleegt best op voorhand de voorwaarden van het recyclagepark. Zie ook link Zie <https://ovam.vlaanderen.be/wie-mag-wat-verwijderen>  
<https://ovam.vlaanderen.be/voorzorgsmaatregelen-bij-asbestverwijdering>

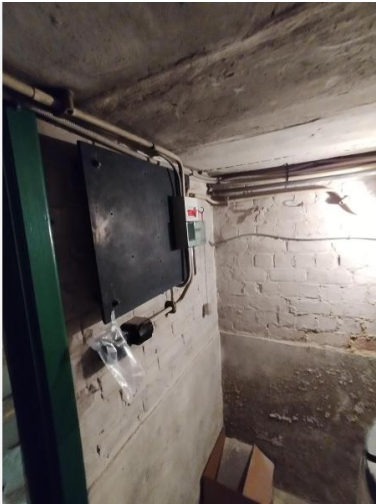
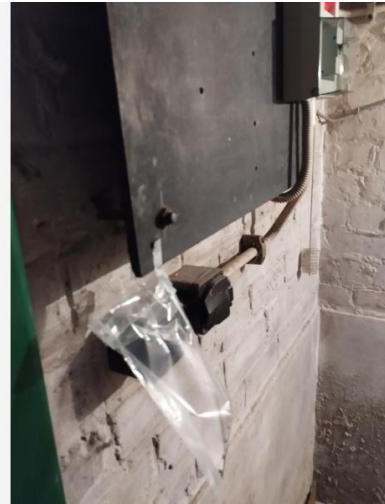
Het asbestmateriaal valt onder de mijlpaal van 2040.

Zorgvuldig beheren

Laag materiaalrisico en/of verlaagde kans op vezelvrijgave

Gebondenheid	Categorie 1: hechtgebonden in oorsprong
Asbestsoort (vezeltype)	Alleen chrysotiel aanwezig
Asbestconcentratie	Laag (< 50%)
Afschermingsgraad van het gehele materiaal	Geheel of deels vrij aan de binnenlucht, maar geen contact met binnenluchtstromen
Toestand van het materiaal	Licht beschadigd, licht verweerd. Intacte calciumsilicaatplaat of materiaal met categorie 3-gebondenheid

#	Type	Referentie	Resultaat
3.1	Puntmonster	5	Chrysotiel

Beschrijving	cementen plaat kelder
Omgeving	Binnen
Primaire drager	Binnenwand
Asbestmateriaal	Plaat, paneel, tablet - Generiek
Bindmiddel van asbestmateriaal	Cement
Gebondenheid op basis van bindmiddel	Hecht
Hoeveelheid (oppervlakte - dikte - aantal)	• 0,30 m <sup>2</sup> - 1,00 cm - 1 stuk
Totaal volume	0,003 m <sup>3</sup>
Eenvoudig bereikbaar	Ja
Bevestigingswijze	• Geschroefd
Identificatiemethode	Een monstername door de asbestdeskundige met laboanalyse door een asbestlabo.
Destructieve handeling voor identificatie	Nee
Opmerking	De vermelde oppervlaktes, diktes, gewichten en volumes betreffen een beredeneerde schatting. Er worden geen rechten verleend aan deze oppervlaktes/diktes/volumes.

- Zorg voor een veilig beheer. Vermijd het beschadigen van het asbestmateriaal. Controleer de toestand jaarlijks op wijzigingen.
- Voer bijkomende staalname(s) uit.

- Eenvoudige handelingen: mag via doe-het-zelf of door werknemer(s) met opleidingsattest eenvoudige handelingen  
EH via doe-het zelf: De plaat kan voorzichtig losgemaakt worden , extra bevochtigen om stof te voorkomen. Standaard dragen van de nodige wegwerp beschermingsmiddelen FFP 3 masker , handschoenen en tyvec CAT III type 5-6 , afwasbaar schoeisel.  
Bij de gemeente/containerpark afsluitzakken halen om dubbel in te pakken , sluit luchtdicht af en breng naar het plaatselijk containerpark als hechtgebonden asbestafval.  
Voor hechtgebonden toepassingen: Bij verwijdering door doe-het-zelf moet men dit afval dubbel en luchtdicht verpakt aandienen bij het gemeentelijk recyclagepark. Men raadpleegt best op voorhand de voorwaarden van het recyclagepark.

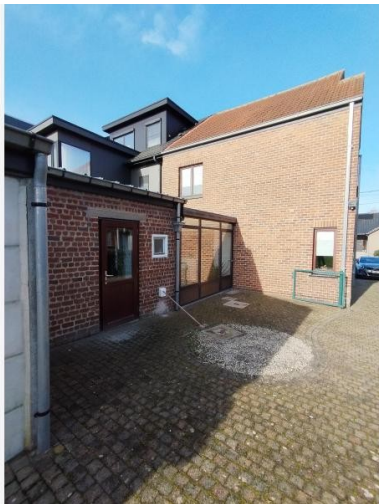
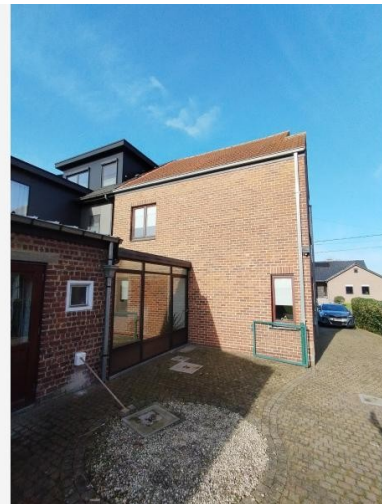
Het asbestmateriaal valt onder de mijlpaal van 2040.

Zorgvuldig beheren

Eindbeoordeling materiaalrisico	Laag materiaalrisico en/of verlaagde kans op vezelvrijgave
---------------------------------	--

<b>Gebondenheid</b>	Categorie 1: hechtgebonden in oorsprong
<b>Asbestsoort (vezeltype)</b>	Crocidoliet aanwezig
<b>Asbestconcentratie</b>	Laag (< 50%)
<b>Afschermingsgraad van het gehele materiaal</b>	Geheel of deels vrij aan de buitenlucht, maar geen contact met binnenlucht
<b>Toestand van het materiaal</b>	Onbeschadigd, niet verweerd

Beschrijving	Glasal (visueel vastgesteld)
Omgeving	Buiten
Primaire drager	Wandopening verticaal (raam, deur, ...)
Asbestmateriaal	Plaat, paneel, tablet - Geëmailleerd, type Glasal
Bindmiddel van asbestmateriaal	Cement
Gebondenheid op basis van bindmiddel	Hecht
Hoeveelheid (oppervlakte - dikte - aantal)	<ul style="list-style-type: none"> <li>• 2,00 m<sup>2</sup> - 0,20 cm - 1 stuk</li> </ul>
Totaal volume	0,004 m <sup>3</sup>
Eenvoudig bereikbaar	Ja
Bevestigingswijze	<ul style="list-style-type: none"> <li>• Geklemd</li> </ul>
Identificatiemethode	<p>De asbestdeskundige beoordeelt het materiaal als asbestverdacht en dus asbesthoudend, en dit zonder monstername.</p> <p>Motivatie: De monstername brengt andere schade aan dan schade die inherent is aan de monstername.</p>
Destructieve handeling voor identificatie	Nee
Opmerking	<p>De platen zijn visueel /auditief als asbestverdacht beschouwd. Er werd geen staalname uitgevoerd wegens kans op breukvlakken.</p> <p>De vermelde oppervlaktes, diktes, gewichten en volumes betreffen een beredeneerde schatting. Er worden geen rechten verleend aan deze oppervlaktes/diktes/volumes.</p>

- Zorg voor een veilig beheer. Vermijd het beschadigen van het asbestmateriaal. Controleer de toestand jaarlijks op wijzigingen.
- Voer bijkomende staalname(s) uit.

- Eenvoudige handelingen: mag via doe-het-zelf of door werknemer(s) met opleidingsattest eenvoudige handelingen  
Mag verwijderd worden via EH via doe-het zelf :

Standaard dragen van de nodige wegwerp beschermingsmiddelen FFP 3 masker , handschoenen en tyvec CAT III type 5-6 , afwasbaar schoeisel. Fixeer de platen , maak de platen voorzichtig los zonder te breken , verpak dubbel met plastic folie , luchtdicht verpakken en afvoeren naar een plaatselijk containerpark als hechtgebonden afval.

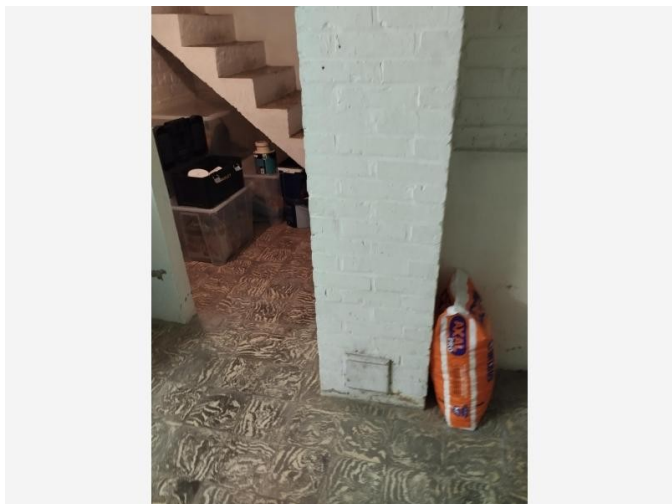
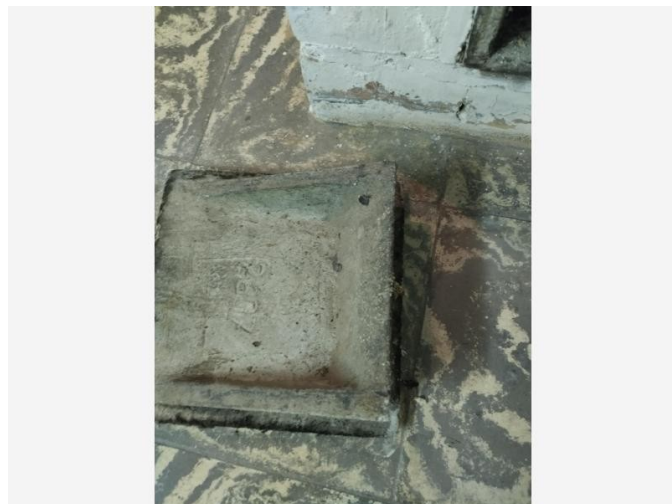
Het asbestmateriaal valt onder de mijlpaal van 2040.

Zorgvuldig beheren

Eindbeoordeling materiaalrisico	Zeer laag materiaalrisico en/of zeer lage kans op vezelvrijgave
---------------------------------	---

Gebondenheid	Categorie 1: hechtgebonden in oorsprong
Asbestsoort (vezeltype)	Crocidoliet aanwezig
Asbestconcentratie	Laag (< 50%)
Afschermingsgraad van het gehele materiaal	Niet-stootvaste afscherming
Toestand van het materiaal	Onbeschadigd, niet verweerd

#	Type	Referentie	Resultaat
5.1	Puntmonster	7	Crocidoliet, Chrysotiel

<b>Beschrijving</b>	Roetluik met houder in de kelder
<b>Omgeving</b>	Binnen
<b>Primaire drager</b>	HVAC infrastructuur en uitrusting
<b>Asbestmateriaal</b>	Brandwerende afsluiting (prefab geheel) - Luik
<b>Bindmiddel van asbestmateriaal</b>	Cement
<b>Gebondenheid op basis van bindmiddel</b>	Hecht
<b>Hoeveelheid (gewicht - aantal)</b>	<ul style="list-style-type: none"><li>• 1,00 kg - 1 stuk</li></ul>
<b>Totaal gewicht</b>	1,00 kg
<b>Eenvoudig bereikbaar</b>	Ja
<b>Bevestigingswijze</b>	<ul style="list-style-type: none"><li>• Verlijmd, ingegoten, versmeerd</li></ul>
<b>Identificatiemethode</b>	Een monstername door de asbestdeskundige met laboanalyse door een asbestlabo.
<b>Destructieve handeling voor identificatie</b>	Nee
<b>Opmerking</b>	De vermelde oppervlaktes, diktes, gewichten en volumes betreffen een beredeneerde schatting. Er worden geen rechten verleend aan deze oppervlaktes/diktes/volumes.

- Zorg voor een veilig beheer. Vermijd het beschadigen van het asbestmateriaal. Controleer de toestand jaarlijks op wijzigingen.
- Voer bijkomende staalname(s) uit.

- Eenvoudige handelingen: mag via doe-het-zelf of door werknemer(s) met opleidingsattest eenvoudige handelingen  
Het roetluikje kan voorzichtig uitgeschoven of losgebeiteld worden, extra bevochtigen om stof te voorkomen.

Verpakken in dubbel plastic folie, luchtdicht afsluiten en afvoeren naar het containerpark als hechtgebonden asbestafval.

Roetluik opening (houder - kader). Standaard dragen van de nodige wegwerp beschermingsmiddelen FFP 3 masker, handschoenen en tyvec CAT III type 5-6, afwasbaar schoeisel. Extra bevochtigen van de

roetluikkader , beitel rondom , boven en onder voorzichtig los zonder de kader te breken , verpakken in dubbel plastic folie , luchtdicht afsluiten en afvoeren als hechtgebonden afval.

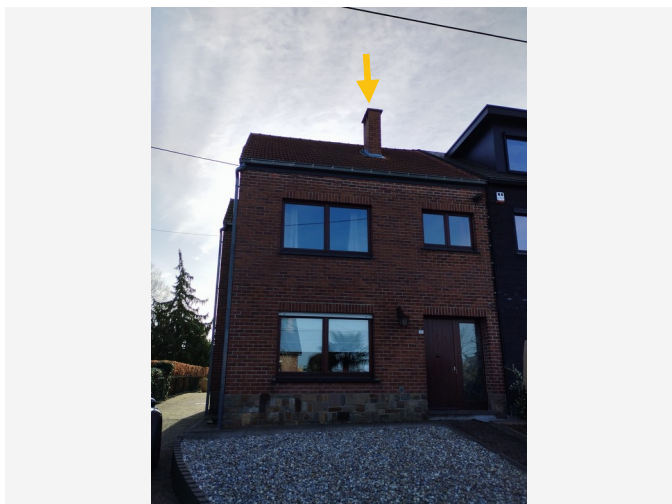
Situeringfoto

**Reden:** Het te onderzoeken materiaal situeert zich hoger dan 3,50 m te rekenen vanaf een veilige ondergrond

**Uitleg van de asbestdeskundige:** Bij werken (dak of reiniging schouw) kan een stelling geplaatst worden, het is niet duidelijk of er asbestverdachte materialen aanwezig zijn in/rond de schouw.

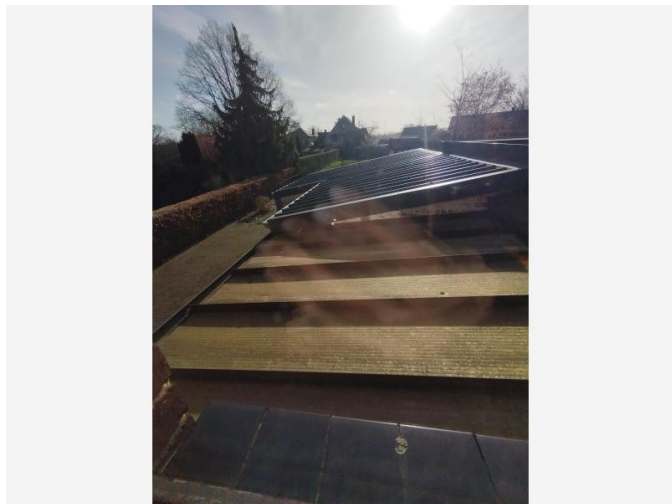
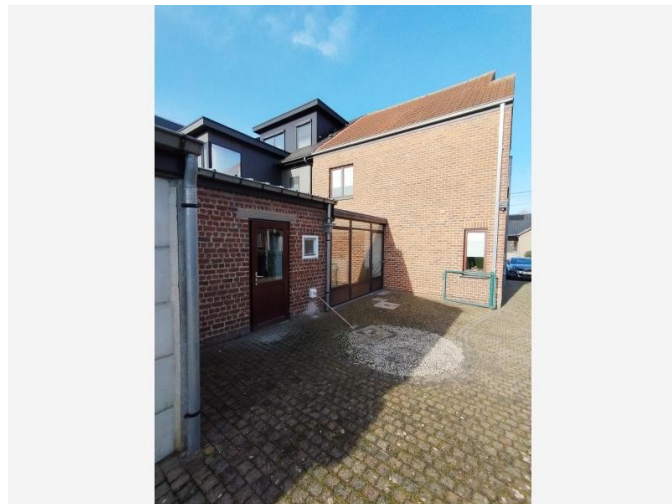
Het plat dak boven wasplaats en garage bestaat uit metalen platen met isolatie.

<b>Basis voor advies</b>	De asbestdeskundige beoordeelt het materiaal als niet-asbestverdacht.
--------------------------	---

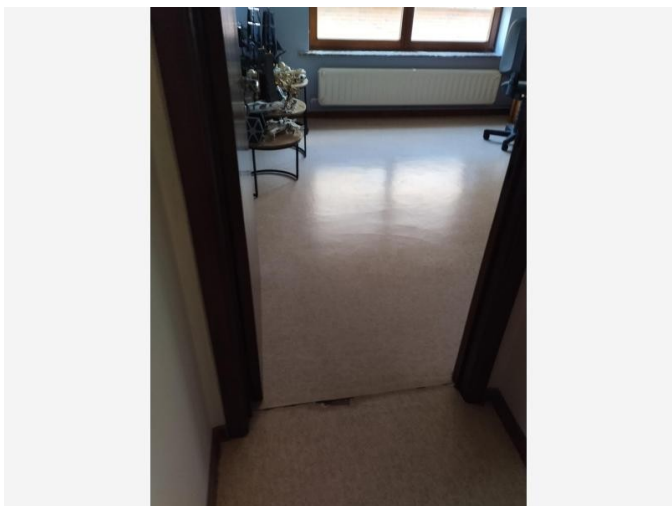
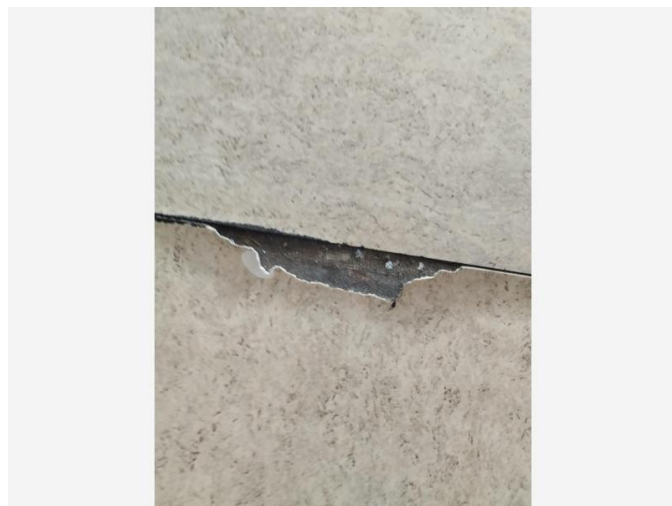
## Fiche 8: Vinylvloer gelijmd

Geen asbest

<b>Beschrijving</b>	Vinylvloer gelijmd
<b>Omgeving</b>	Binnen
<b>Primaire drager</b>	Vloer
<b>Bindmiddel van materiaal</b>	Karton - papier - viltachtig
<b>Gebondenheid op basis van bindmiddel</b>	Niet-hechtgebonden
<b>Hoeveelheid (oppervlakte - aantal)</b>	<ul style="list-style-type: none"><li>• 60,00 m<sup>2</sup> - 1 stuk</li></ul>
<b>Totale oppervlakte</b>	60,00 m <sup>2</sup>
<b>Identificatiemethode</b>	Een monstername door de asbestdeskundige met laboanalyse door een asbestlabo.
<b>Destructieve handeling voor identificatie</b>	Nee
<b>Opmerking</b>	De vermelde oppervlaktes en volumes betreffen een beredeneerde schatting. Er worden geen rechten verleend aan deze oppervlaktes/volumes.

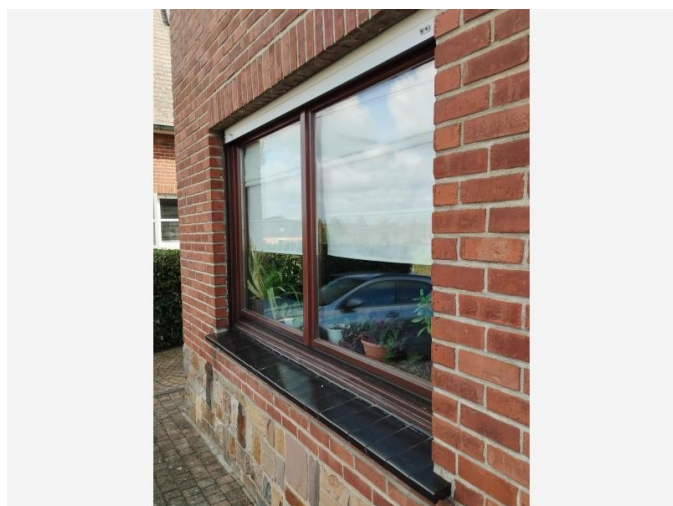
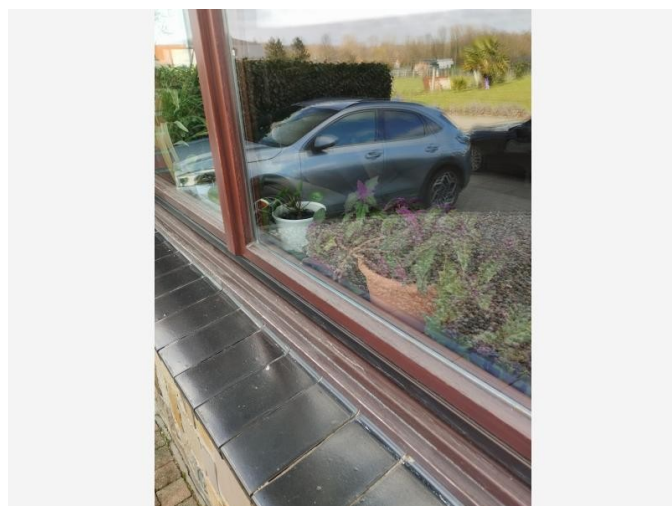
### Fiche 12: Kit niet verdacht (visueel vastgesteld)

Beschrijving	Notitie	Terug te vinden op plannen
Fiche 12: Kit niet verdacht (visueel vastgesteld)	De gebruikte siliconen kit is niet asbestverdacht	-
Fiche 13: CV Ketel	De CV ketel is niet asbest verdacht.	-
Fiche 14: Dakbedekking pannen	De dakbedekking werd gecontroleerd. Deze bestaat uit pannen en bevat geen asbest verdachte materialen.	-

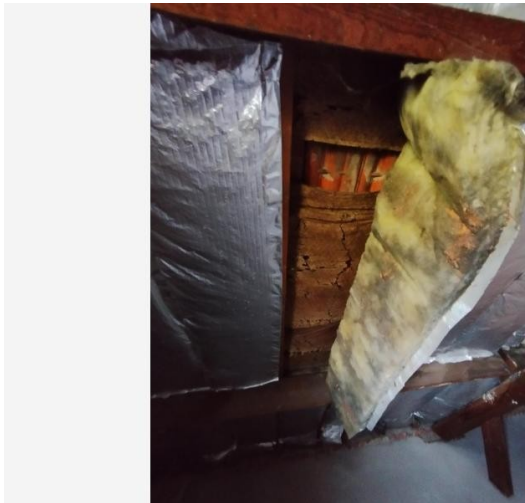
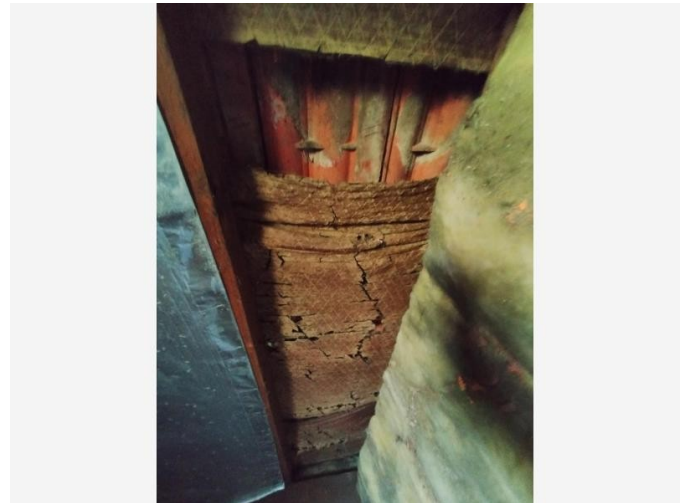
## Fiche 16: Onderdak niet aanwezig

Beschrijving	Notitie	Terug te vinden op plannen
Fiche 15: Niet aanwezig: lift	-	-
Fiche 16: Onderdak niet aanwezig	<p>Het dak werd gecontroleerd (via zolder). Er is geen verdacht onderdak vastgesteld .</p> <p>Deze handeling is een steekproef , er is geen garantie dat het volledige dak met éénzelfde materiaal is opgebouwd. Dit kan enkel via destructief onderzoek vastgesteld worden.</p>	-
