Asbestinventarisatetest

Hoefstraat 87, 1770 Liedekerke

Attestnummer : 20260416-000315.000

Niet-asbestveilig

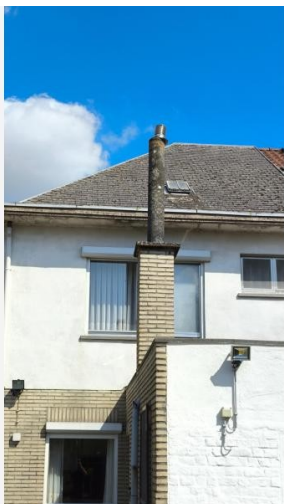
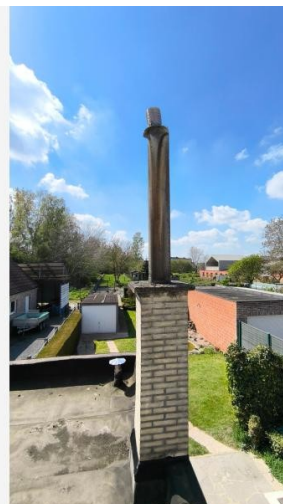
Het asbestmateriaal valt onder de mijlpaal van 2034.

Eindbeoordeling materiaalrisico	Verhoogd materiaalrisico en/of verhoogde kans op vezelvrijgave
---------------------------------	--

Beschrijving	Schouwbus (visueel vastgesteld)
Omgeving	Buiten
Primaire drager	HVAC infrastructuur en uitrusting
Asbestmateriaal	Rookgaskanaal
Bindmiddel van asbestmateriaal	Cement
Gebondenheid op basis van bindmiddel	Hecht
Hoeveelheid (lengte - omtrek - dikte - aantal)	<ul style="list-style-type: none">• 2,50 m - 45,00 cm - 1,00 cm - 1 stuk
Totaal volume	0,011 m ³
Eenvoudig bereikbaar	Ja
Bevestigingswijze	<ul style="list-style-type: none">• Verlijmd, ingegoten, versmeerd
Identificatiemethode	<p>De asbestdeskundige beoordeelt het materiaal als asbestverdacht en dus asbesthoudend, en dit zonder monstername.</p> <p>Motivatie: De monstername brengt andere schade aan dan schade die inherent is aan de monstername.</p>
Destructieve handeling voor identificatie	Nee
Opmerking	<p>Op het dak is een schouwbus aanwezig.</p> <p>De vermelde oppervlaktes, diktes en volumes betreffen een beredeneerde schatting. Er worden geen rechten verleend aan deze oppervlaktes/diktes/volumes.</p>

- Verwijder dit asbestmateriaal zo snel mogelijk. Volg de toestand goed op.
- Voer bijkomende staalname(s) uit.

- Eenvoudige handelingen: mag via doe-het-zelf of door werknemer(s) met opleidingsattest eenvoudige handelingen
EH via doe-het zelf De buis kan voorzichtig losgebeiteld worden , extra bevochtigen om stof te voorkomen
Standaard dragen van de nodige wegwerp beschermingsmiddelen FFP 3 masker , handschoenen en tyvec CAT III type 5-6 , afwasbaar schoeisel Bij de gemeente/containerpark afsluitzakken halen om dubbel in te pakken , sluit luchtdicht af en breng naar het plaatselijk containerpark als hechtgebonden asbestafval. Voor hechtgebonden toepassingen: Bij verwijdering door doe-het-zelf moet men dit afval dubbel en luchtdicht verpakt aandienen bij het gemeentelijk recyclagepark. Men raadpleegt best op voorhand de voorwaarden van het recyclagepark. Zie ook link Zie <https://ovam.vlaanderen.be/wie-mag-wat-verwijderen>
<https://ovam.vlaanderen.be/voorzorgsmaatregelen-bij-asbestverwijdering>
<https://ovam.vlaanderen.be/asbestafval-afvoeren> Zie ook wetgevend kader (website van de OVAM en CODEX boek VI titel 3). <http://werk.belgie.be/sites/default/files/content/documents/Welzijn%20op%20het%20werk/Regelgeving/Codex%20boek%20VI%20titel%203%20Asbest.pdf> methodiek verwijderingsmethodes

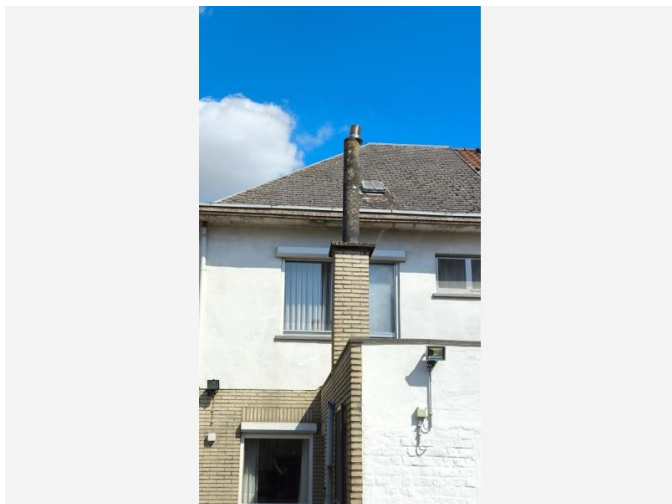
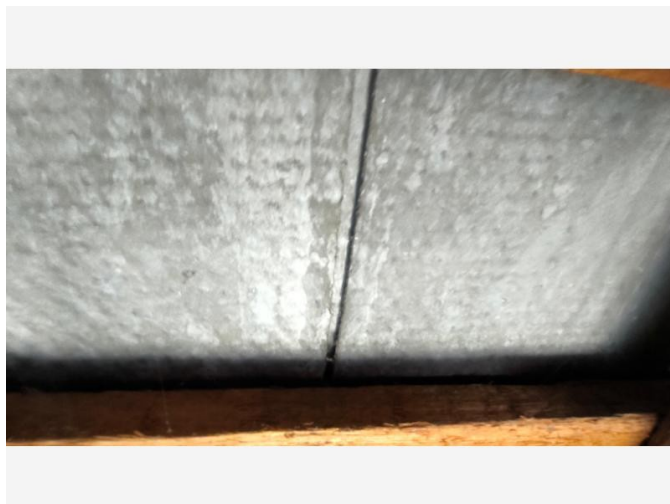
Het asbestmateriaal valt onder de mijlpaal van 2034.

Eindbeoordeling materiaalrisico	Verhoogd materiaalrisico en/of verhoogde kans op vezelvrijgave
---------------------------------	--

Beschrijving	Daklei(visueel vastgesteld)
Omgeving	Grenst aan binnen- en buitenlucht
Primaire drager	Schuin dak
Asbestmateriaal	Dak- en gevelbekleding - Lei, shingle
Bindmiddel van asbestmateriaal	Cement
Gebondenheid op basis van bindmiddel	Hecht
Hoeveelheid (oppervlakte - aantal)	<ul style="list-style-type: none"> • 40,00 m² - 1 stuk
Totale oppervlakte	40,00 m ²
Eenvoudig bereikbaar	Ja
Bevestigingswijze	<ul style="list-style-type: none"> • Geklemd • Genageld, geniet
Identificatiemethode	<p>De asbestdeskundige beoordeelt het materiaal als asbestverdacht en dus asbesthoudend, en dit zonder monstername.</p> <p>Motivatie: De monstername brengt andere schade aan dan schade die inherent is aan de monstername.</p>
Destructieve handeling voor identificatie	Nee
Opmerking	De leien zijn visueel en volgens expertise als asbestverdacht beschouwd. De vermelde oppervlaktes, diktes en volumes betreffen een beredeneerde schatting. Er worden geen rechten verleend aan deze oppervlaktes/diktes/volumes.

- Verwijder dit asbestmateriaal zo snel mogelijk. Volg de toestand goed op.
- Hemelwater dat afspoelt van asbestcement daken of gevels kan asbestdeeltjes bevatten. Gebruik het enkel voor gesloten circuits (bv. spoelen toiletten). Reinig na het vervangen van het dak of de gevel de dakgoten en regenwaterput of -ton om asbesthoudend sediment of slib te verwijderen
- Voer bijkomende staalname(s) uit.

Standaard dragen van de nodige wegwerp beschermingsmiddelen FFP 3 masker, handschoenen en tyvec CAT III type 5-6, afwasbaar schoeisel Indien mogelijk de ondervloer afdekken, leien voorzichtig verwijderen, extra fixeren, niet breken, niet gooien, onmiddellijk verpakken of voorzichtig in container met asbest bag plaatsen. Voldoende benevelen/bevochtigen tijdens de duur van de werken. Gebruik geen stortkokers. Voor hechtgebonden toepassingen: Bij verwijdering door doe-het-zelf moet men dit afval dubbel en luchtdicht verpakt aandienen bij het gemeentelijk recyclagepark. Men raadpleegt best op voorhand de voorwaarden

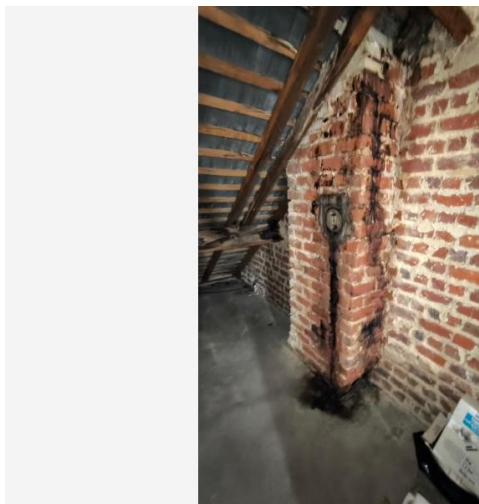
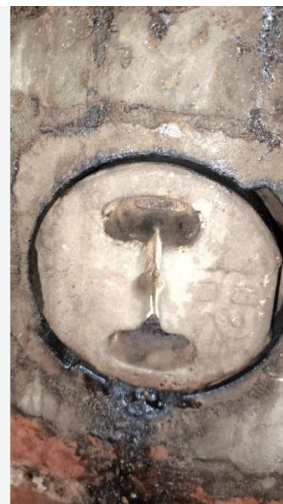
Het asbestmateriaal valt onder de mijlpaal van 2040.

Eindbeoordeling materiaalrisico	Laag materiaalrisico en/of verlaagde kans op vezelvrijgave
---------------------------------	--

Beschrijving	Roetluik met houder (visueel)
Omgeving	Binnen
Primaire drager	HVAC infrastructuur en uitrusting
Asbestmateriaal	Brandwerende afsluiting (prefab geheel) - Luik
Bindmiddel van asbestmateriaal	Cement
Gebondenheid op basis van bindmiddel	Hecht
Hoeveelheid (gewicht - aantal)	<ul style="list-style-type: none">• 1,00 kg - 1 stuk
Totaal gewicht	1,00 kg
Eenvoudig bereikbaar	Ja
Bevestigingswijze	<ul style="list-style-type: none">• Verlijmd, ingegoten, versmeerd
Identificatiemethode	<p>De asbestdeskundige beoordeelt het materiaal als asbestverdacht en dus asbesthoudend, en dit zonder monstername.</p> <p>Motivatie: De monstername brengt andere schade aan dan schade die inherent is aan de monstername.</p>
Destructieve handeling voor identificatie	Nee
Opmerking	De vermelde oppervlaktes, diktes, gewichten en volumes betreffen een beredeneerde schatting. Er worden geen rechten verleend aan deze oppervlaktes/diktes/volumes.

- Zorg voor een veilig beheer. Vermijd het beschadigen van het asbestmateriaal. Controleer de toestand jaarlijks op wijzigingen.
- Voer bijkomende staalname(s) uit.

- Eenvoudige handelingen: mag via doe-het-zelf of door werknemer(s) met opleidingsattest eenvoudige handelingen
Het roetluikje kan voorzichtig uitgeschoven of losgebeiteld worden , extra bevochtigen om stof te voorkomen

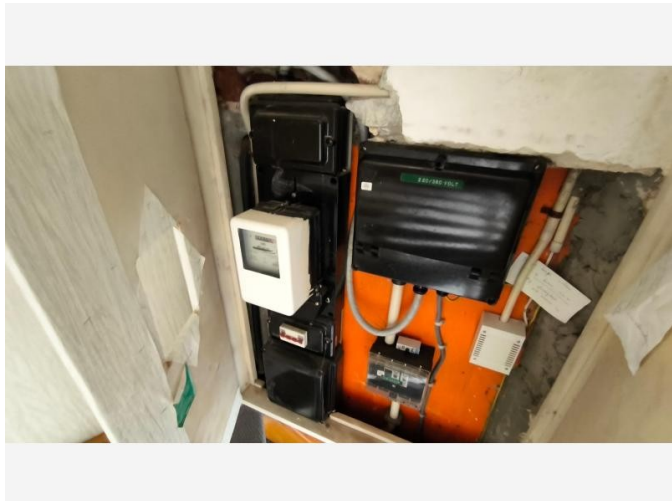
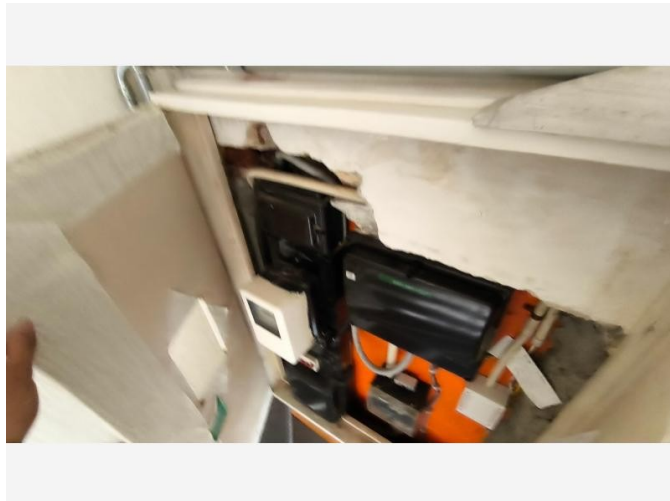
Fiche 4: Bakeliet toep.(schakelaars-stopcontact.-verdeeldozen-radiatorknoppen)

Het asbestmateriaal valt onder de mijlpaal van 2040.

Eindbeoordeling materiaalrisico	Laag materiaalrisico en/of verlaagde kans op vezelvrijgave
---------------------------------	--

Beschrijving	Bakeliet toep.(schakelaars-stopcontact.-verdeeldozen-radiatorknoppen)
Omgeving	Binnen
Primaire drager	Communicatie en elektrische infrastructuur en uitrusting
Asbestmateriaal	Plaat, paneel, tablet - Type Bakeliet
Bindmiddel van asbestmateriaal	Kunststof of -hars
Gebondenheid op basis van bindmiddel	Hecht
Hoeveelheid (oppervlakte - dikte - aantal)	<ul style="list-style-type: none"> • 0,10 m² - 0,10 cm - 3 stuks
Totaal volume	< 0,001 m ³
Eenvoudig bereikbaar	Ja
Bevestigingswijze	<ul style="list-style-type: none"> • Geschroefd
Identificatiemethode	<p>De asbestdeskundige beoordeelt het materiaal als asbestverdacht en dus asbesthoudend, en dit zonder monstername.</p> <p>Motivatie: De monstername brengt andere schade aan dan schade die inherent is aan de monstername.</p>
Destructieve handeling voor identificatie	Nee
Opmerking	<p>Het is moeilijk te bepalen of de bakeliettoepassingen in de woning ook effectief asbesthoudend zijn (het kan ook gaan om de asbestvrije variant).</p> <p>Er werd geen monster genomen ovw beschadiging aan een elektrisch gerelateerde toepassing, extra controle bij verwijdering van het verdacht materiaal.</p>

- Zorg voor een veilig beheer. Vermijd het beschadigen van het asbestmateriaal. Controleer de toestand jaarlijks op wijzigingen.
- Voer bijkomende staalname(s) uit.

- Eenvoudige handelingen: mag via doe-het-zelf of door werknemer(s) met opleidingsattest eenvoudige handelingen
Schakelaars, stopcontacten en andere gelijkaardige toepassingen kunnen eenvoudig losgeschroefd worden --> EH doe-het-zelf. Afgesloten of verzegelde kast --> EH opgeleid techniker personeel 8u basisopleiding asbest. Voor elektrische infrastructuur en uitrusting dient u vooraleer men deze toepassing gaat bevochtigen de elektriciteit af te sluiten (zoniet elektrocutie-/brandgevaar). standaard dragen van de nodige wegwerp beschermingsmiddelen FFP 3 masker , handschoenen en tyvec CAT III type 5-6 , afspoelbaar schoeisel Losschroeven en dubbel verpakken in plastic , sluit luchtdicht af en breng dit als hechtgebonden afval naar een plaatselijk containerpark. Voor hechtgebonden toepassingen: Bij verwijdering door doe-het-zelf moet men dit afval dubbel en luchtdicht verpakt aandienen bij het gemeentelijk recyclagepark. Men raadpleegt best op voorhand de voorwaarden van het recyclagepark.

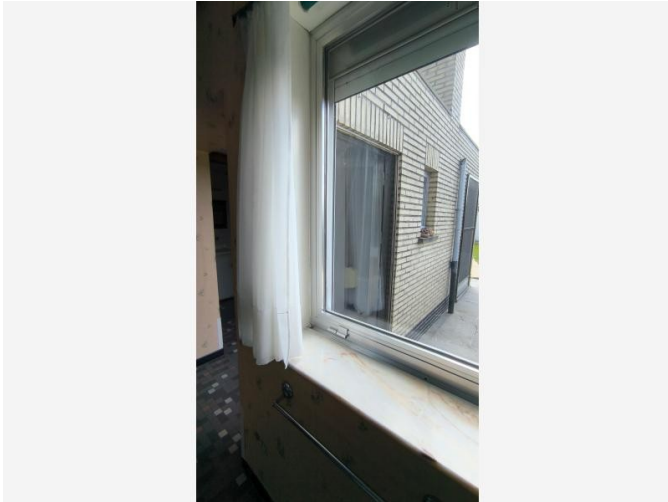
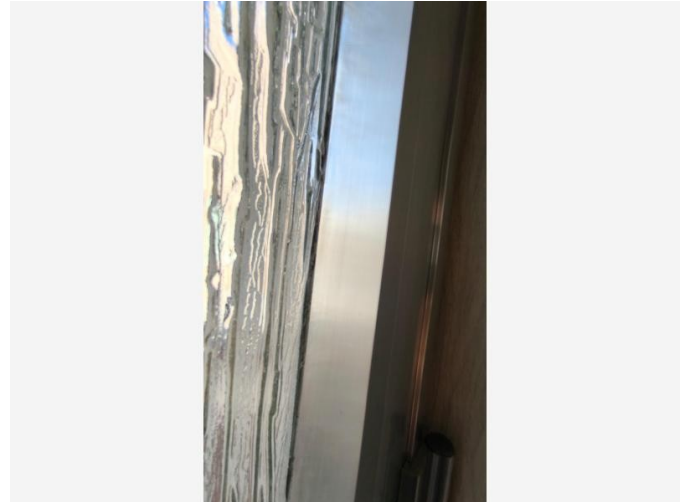
Het asbestmateriaal valt onder de mijlpaal van 2040.

Beschrijving	Kit kozijn-glas (met staalname) aluminium raam
Omgeving	Grenst aan binnen- en buitenlucht
Primaire drager	Wandopening verticaal (raam, deur, ...)
Asbestmateriaal	In-situ afwerkingslagen - Pasta, stopverf, voegsel, stopsel, vulsel, mastiek, katten, ...
Bindmiddel van asbestmateriaal	Kitten, mastiek, pasta
Gebondenheid op basis van bindmiddel	Hecht
Hoeveelheid (gewicht - aantal)	<ul style="list-style-type: none">• 1,00 kg - 1 stuk
Totaal gewicht	1,00 kg
Eenvoudig bereikbaar	Ja
Bevestigingswijze	<ul style="list-style-type: none">• Verlijmd, ingegoten, versmeerd
Identificatiemethode	Een monstername door de asbestdeskundige met laboanalyse door een asbestlabo.
Destructieve handeling voor identificatie	Nee
Opmerking	Notitie hoeveelheden betreft +/- 11 lm Het gewicht en lm is een beredeneerde schatting. Er worden geen rechten verleend aan deze oppervlaktes. De dikte is een schatting die voorkomt uit de monsterplaatsen en is daarom niet altijd representatief.

- Zorg voor een veilig beheer. Vermijd het beschadigen van het asbestmateriaal. Controleer de toestand jaarlijks op wijzigingen.

- Eenvoudige handelingen: mag via doe-het-zelf of door werknemer(s) met opleidingsattest eenvoudige handelingen
Kit aluminium ramen: Wordt sterk afgeraden deze toepassing via doe-het zelf te verwijderen omwille van reële kans op vezelvrijgave. Verwijdering doe het zelf en EH opgeleid personeel: De toepassing extra fixeren en losbeitelen Standaard dragen van de nodige wegwerp beschermingsmiddelen FFP 3 masker, handschoenen en tyvec CAT III type 5-6, afspoelbaar schoeisel

Voor afdichtingsmateriaal tussen glas en schrijnwerk is het aangeraden dat het raam (kozijn, glas en afdichtingsmateriaal) in zijn geheel verwijderd wordt.

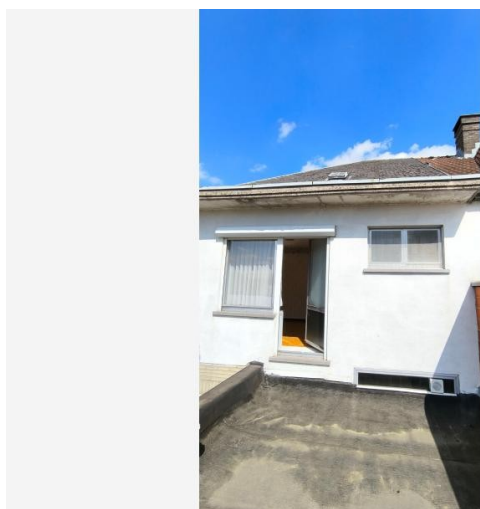
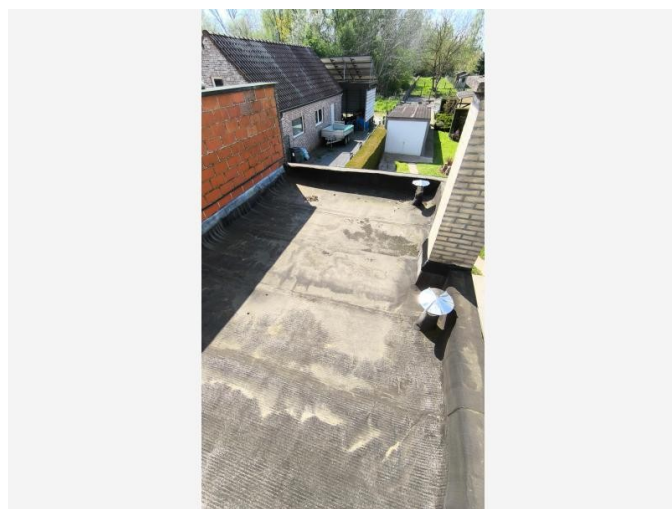
Beschrijving	Notitie	Terug te vinden op plannen
Fiche 17: Dak bekleding Plat dak	Het plat dak bestaat uit epdm rubber deze is niet verdacht(het is niet gekend wat eronder zich bevindt bij werken extra controle aangewezen)	Plan 1.3: WONING plan

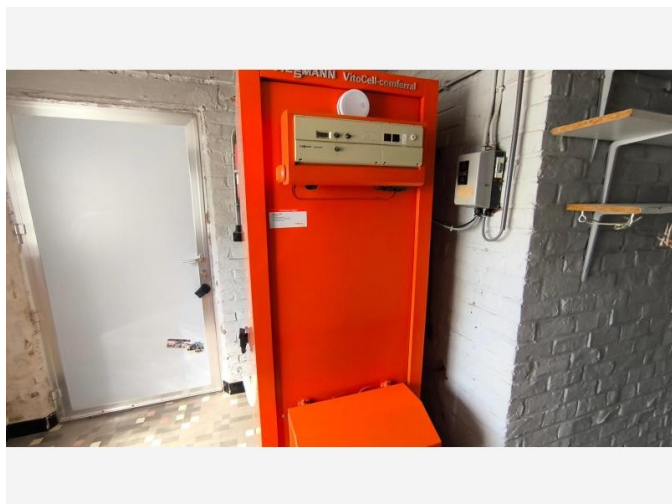
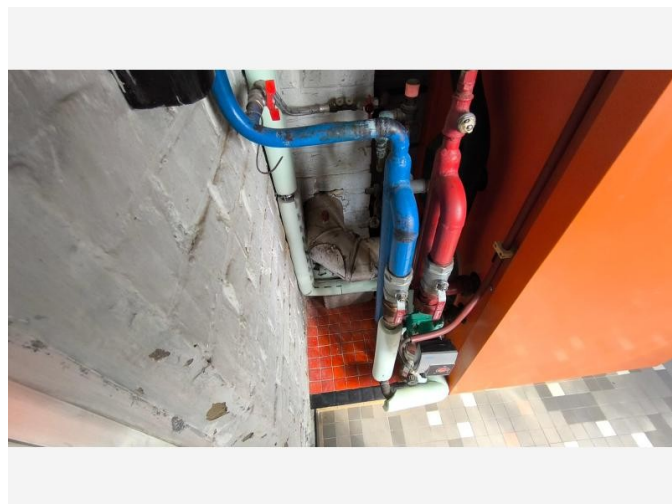
Beschrijving	Notitie	Terug te vinden op plannen
Fiche 18: cv geen info te vinden op het toestel	er is geen informatie te vinden van de cv-ketel. laat deze controleren door een erkende firma.	Plan 1.1: GELIJKVLOERS
