# Asbestinventarisatetest

Brusselse steenweg 168/0.1, 9300 Aalst

Attestnummer : 20260316-000115.000

Uitgegeven op : 16.03.2026

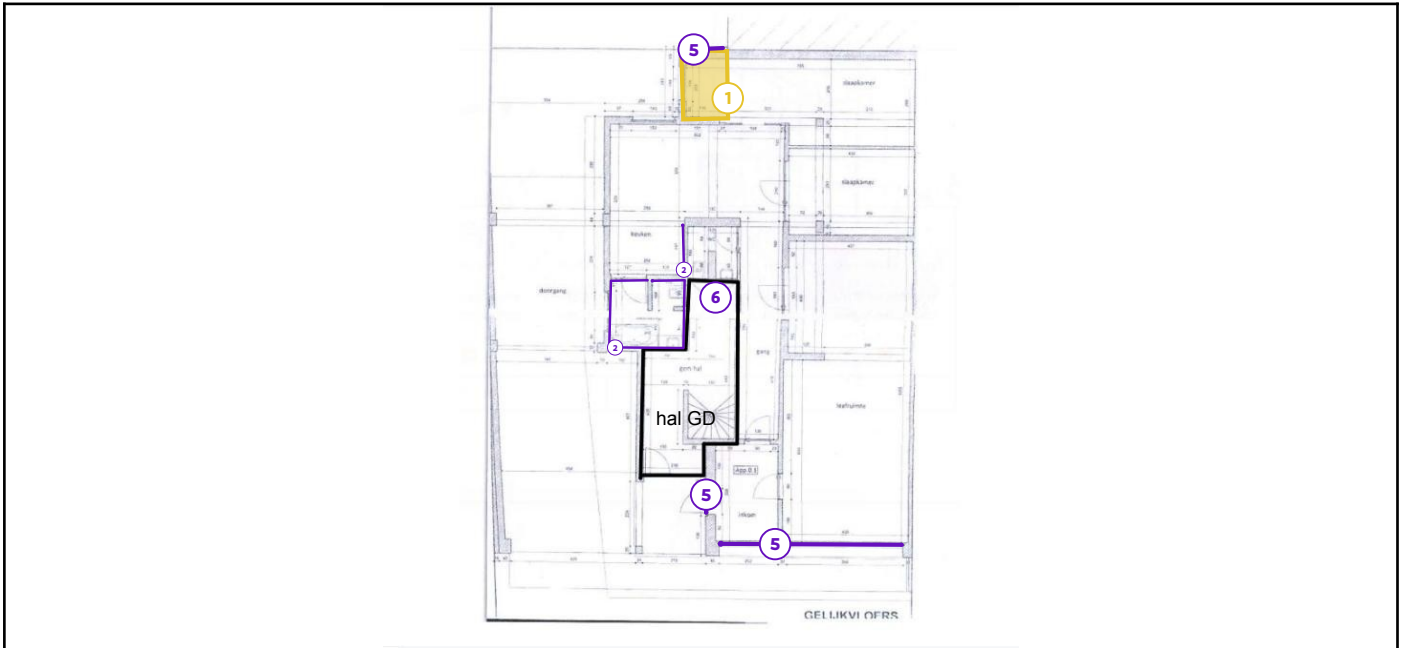
## Plan 1.2: plan gelijkvloers appartement

Beschrijving	Type	Actie
1. dakbedekking plat dak keuken	Asbestmateriaal	Zorgvuldig beheren
2. faience keuken, toilet en badkamer	Advies	-
5. mastiek raam en deuren	Overige ruimte of materiaal	-
6. stookketel	Overige ruimte of materiaal	-

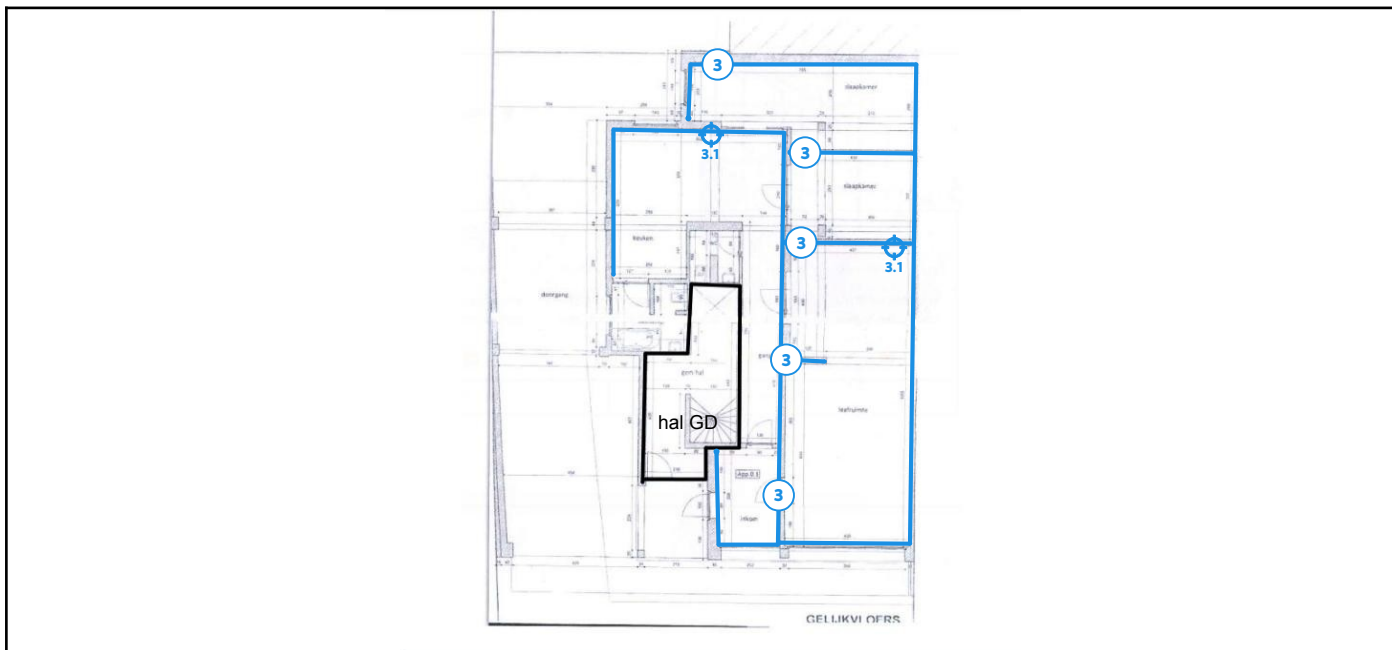
## Plan 1.3: plan gelijkvloers pleisterwerk muren

Beschrijving	Type	Actie
3. pleisterwerk muren	Geen asbest	-
3.1 Code: MM001	Mengmonster	-

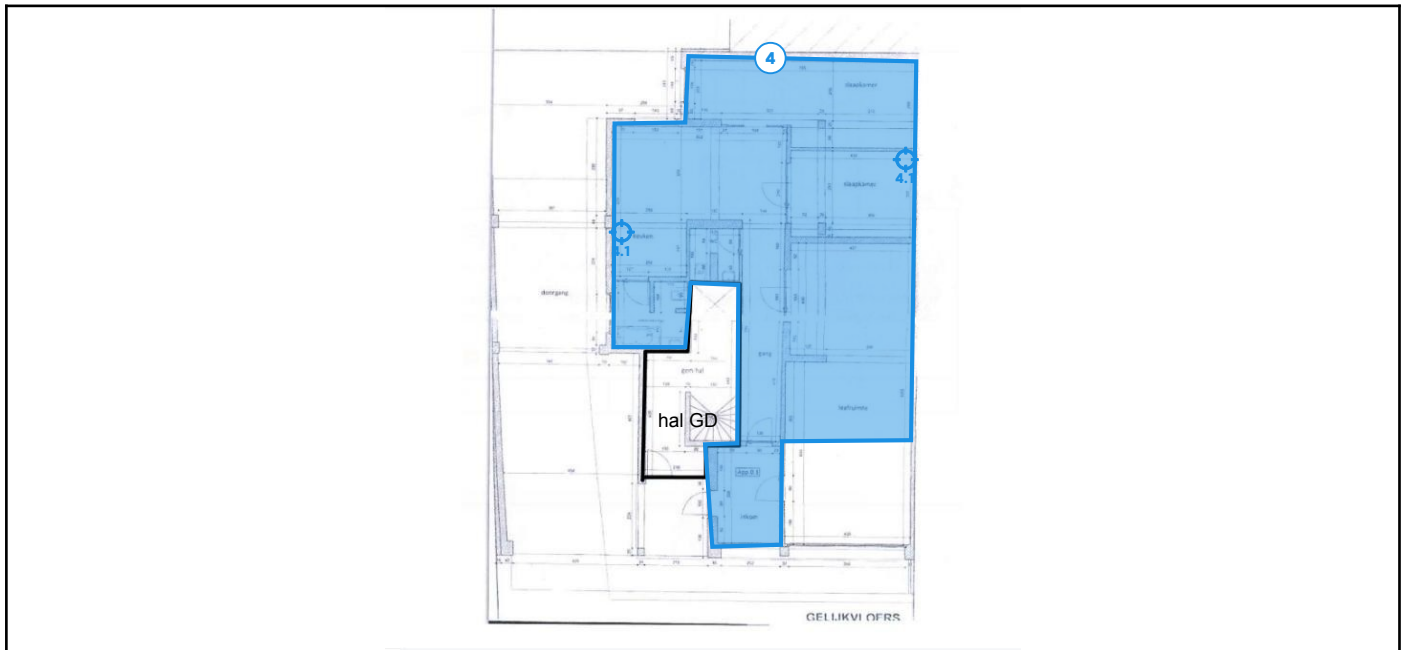
## Plan 1.4: plan gelijkvloers pleisterwerk plafonds

Beschrijving	Type	Actie
4. pleisterwerk plafonds	Geen asbest	-
4.1 Code: MM002	Mengmonster	-

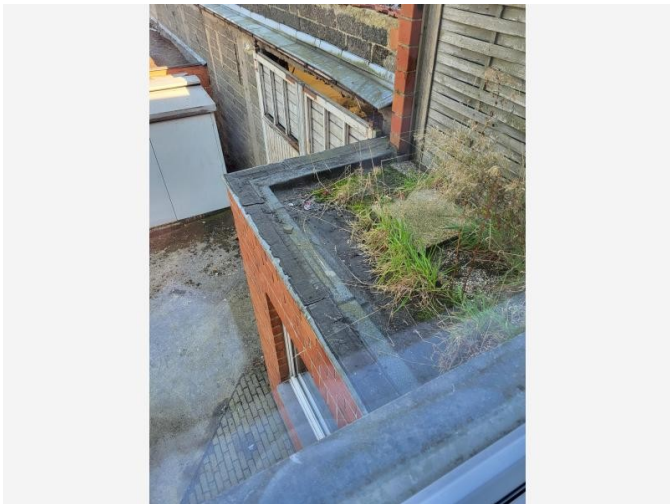
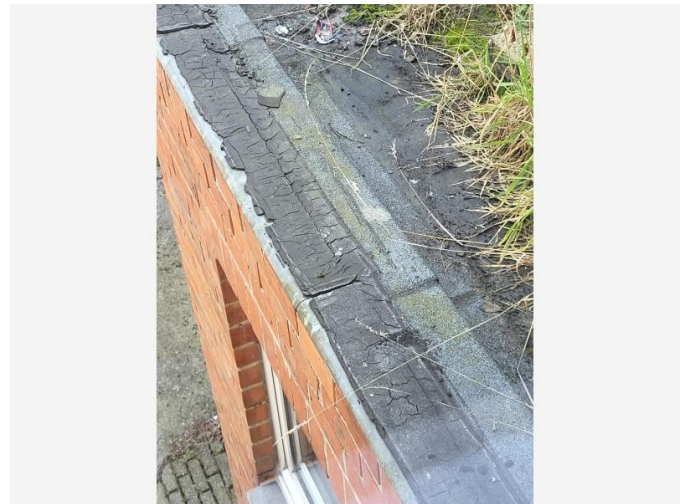
Overzichtsfoto

Detailfoto

Het asbestmateriaal valt onder de mijlpaal van 2040.

Eindbeoordeling materiaalrisico	Laag materiaalrisico en/of verlaagde kans op vezelvrijgave
---------------------------------	--

<b>Gebondenheid</b>	Categorie 1: hechtgebonden in oorsprong
<b>Asbestsoort (vezeltype)</b>	Crocidoliet aanwezig
<b>Asbestconcentratie</b>	Laag (< 50%)
<b>Afschermingsgraad van het gehele materiaal</b>	Geheel of deels vrij aan de buitenlucht, maar geen contact met binnenlucht
<b>Toestand van het materiaal</b>	Licht beschadigd, licht verweerd. Intacte calciumsilicaatplaat of materiaal met categorie 3-gebondenheid

<b>Beschrijving</b>	dakbedekking plat dak keuken
<b>Omgeving</b>	Buiten
<b>Primaire drager</b>	Plat dak
<b>Asbestmateriaal</b>	Dak- en gevelbekleding - Roofing
<b>Bindmiddel van asbestmateriaal</b>	Bitumen (roofing, teer, asfalt)
<b>Gebondenheid op basis van bindmiddel</b>	Hecht
<b>Hoeveelheid (oppervlakte - aantal)</b>	<ul style="list-style-type: none"><li>• 9,00 m<sup>2</sup> - 1 stuk</li></ul>
<b>Totale oppervlakte</b>	9,00 m <sup>2</sup>
<b>Eenvoudig bereikbaar</b>	Ja
<b>Bevestigingswijze</b>	<ul style="list-style-type: none"><li>• Verlijmd, ingegoten, versmeerd</li></ul>
<b>Identificatiemethode</b>	<p>De asbestdeskundige beoordeelt het materiaal als asbestverdacht en dus asbesthoudend, en dit zonder monstername.</p> <p>Motivatie: De monstername brengt andere schade aan dan schade die inherent is aan de monstername.</p>
<b>Destructieve handeling voor identificatie</b>	Nee
<b>Opmerking</b>	<p>Gezien de reële kans op lekkages kan er geen staal genomen worden van deze roofinglaag.</p> <p>Het is aangewezen bij eventuele werken of renovaties om voorafgaand het materiaal te laten analyseren.</p>

- Zorg voor een veilig beheer. Vermijd het beschadigen van het asbestmateriaal. Controleer de toestand jaarlijks op wijzigingen.
- Voer bijkomende staalname(s) uit.

- Eenvoudige handelingen: mag via doe-het-zelf of door werknemer(s) met opleidingsattest eenvoudige handelingen  
Verwijderen van Roofing (Vlaanderen – Particulier)  
Conform de richtlijnen van OVAM (Vlaamse overheid)

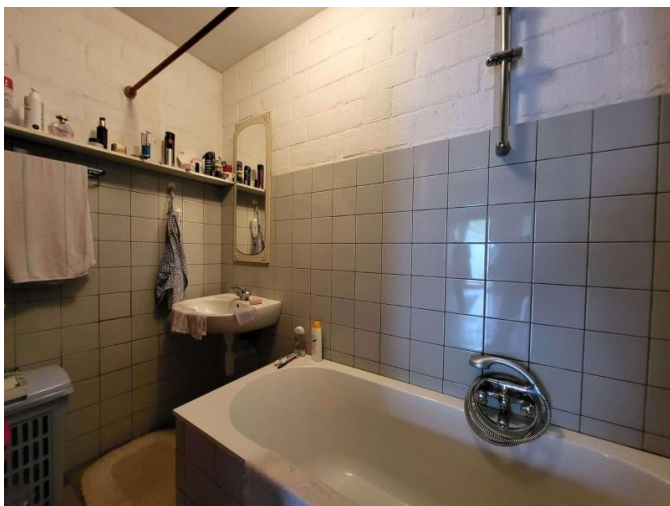
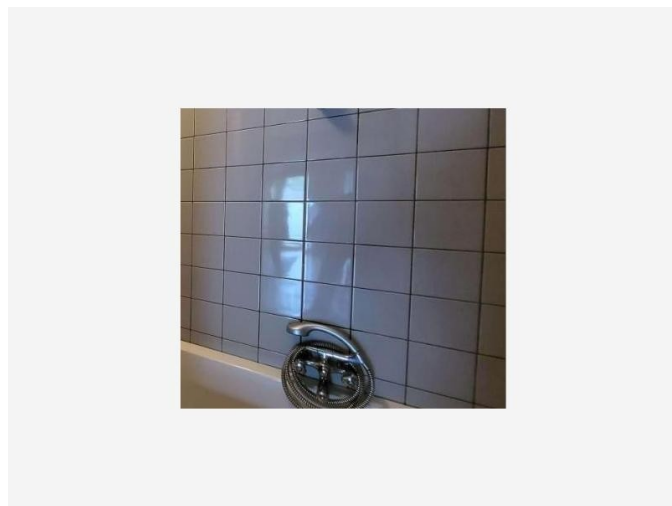
Situeringfoto

Detailfoto

De faience in keuken, badkamer en toilet zijn duidelijk keramisch en zodoende niet-asbestverdacht.

Vroeger werd dit echter vaak bevestigd aan de hand van asbesthoudende tegellijm. Mocht er bij werken of beschadiging een dergelijke zwarte tegellijm zichtbaar worden, dan is het aangeraden om deze eerst aan een staalanalyse te onderwerpen, alvorens de werken of het gebruik verder te zetten.

Basis voor advies	De asbestdeskundige beoordeelt het materiaal als niet-asbestverdacht.
-------------------	---

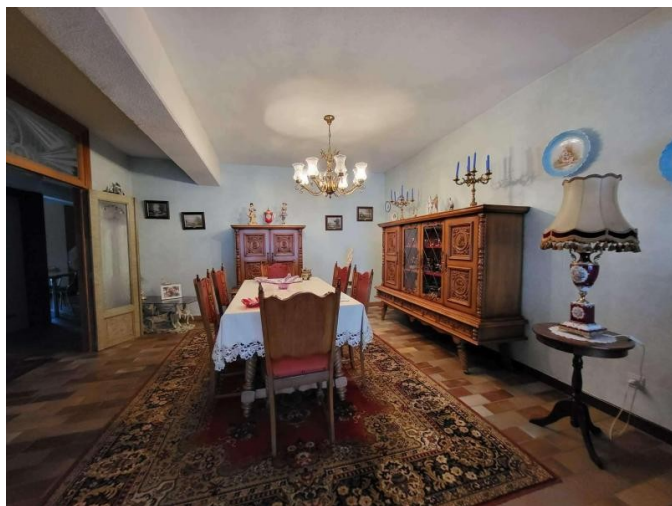
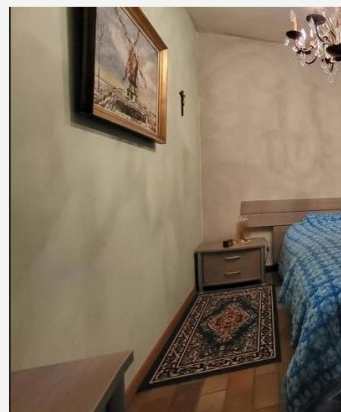
## Fiche 3: pleisterwerk muren

Overzichtsfoto

Detailfoto

Geen asbest

#	Type	Referentie	Resultaat
3.1	Mengmonster	MM001	Geen asbest

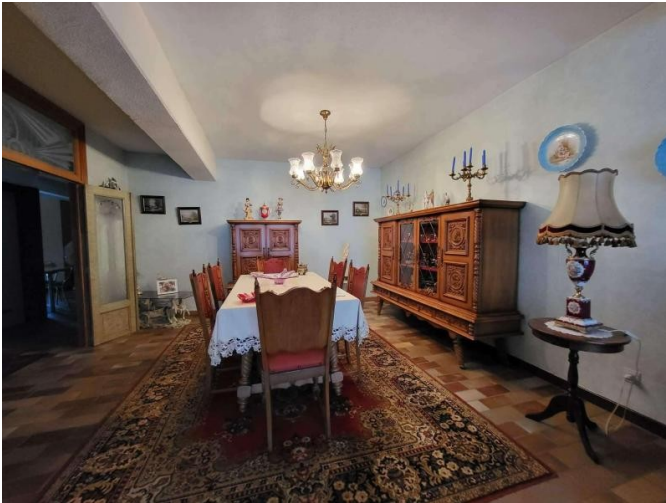
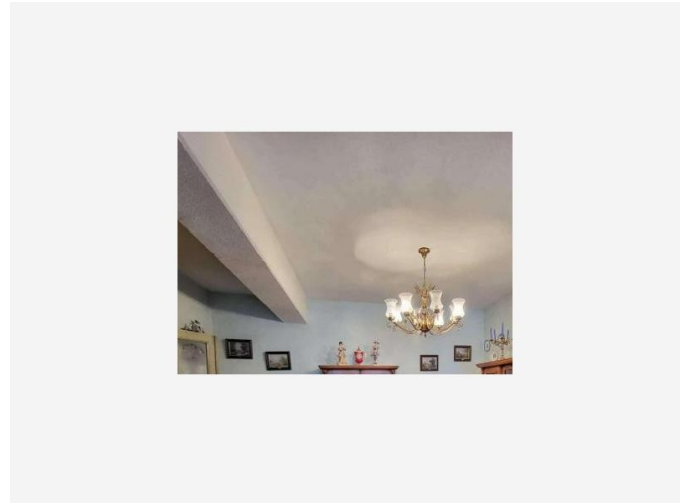
## Fiche 4: pleisterwerk plafonds

Overzichtsfoto

Detailfoto

Geen asbest

#	Type	Referentie	Resultaat
4.1	Mengmonster	MM002	Geen asbest

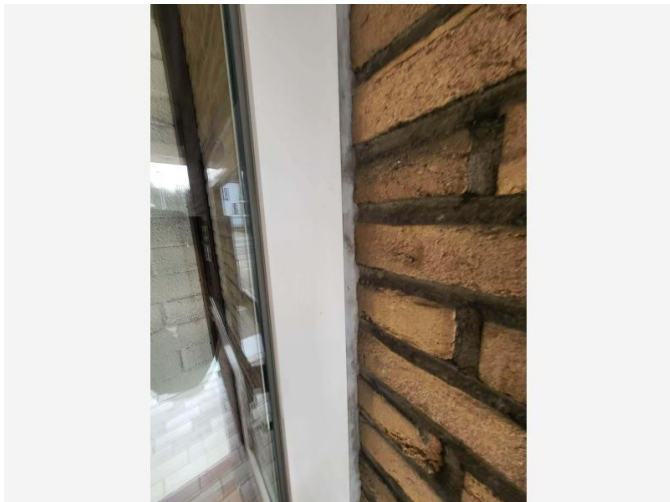
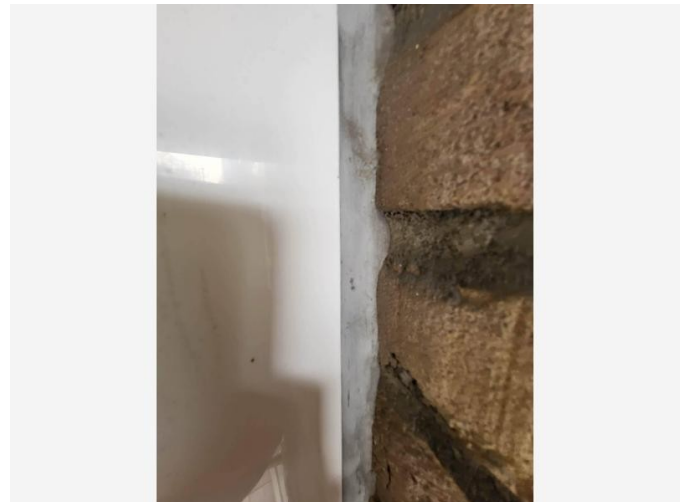
## Fiche 5: mastiek raam en deuren

Beschrijving	Notitie	Terug te vinden op plannen
Fiche 5: mastiek raam en deuren	De ramen en deuren werden reeds vervangen door PVC ramen en voorzien van elastische siliconen afdichting	Plan 1.2: plan gelijkvloers appartement
Fiche 6: stookketel	De stookketel betreft een relatief recent model waar normaal gezien geen asbesthoudende materialen in of rond aanwezig zijn.  Deze staan in de hal maar zijn voor elke appartement afzonderlijk.	Plan 1.2: plan gelijkvloers appartement
