Asbestinventarisatetest

Brusselse steenweg 168/2, 9300 Aalst

Attestnummer : **20260316-000118.000**

Uitgegeven op : **16.03.2026**

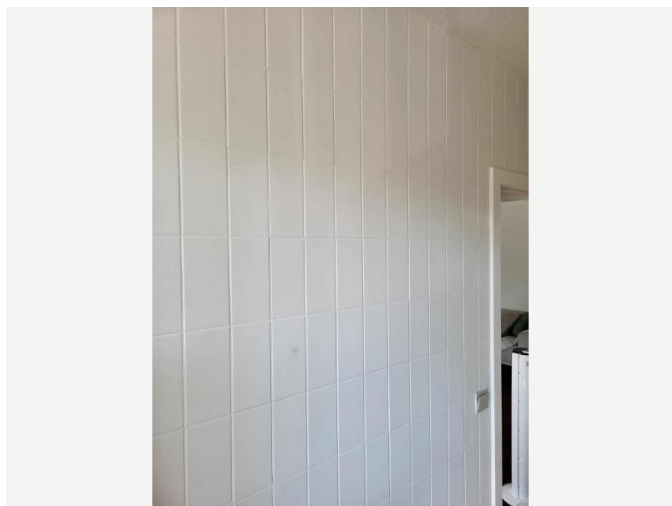
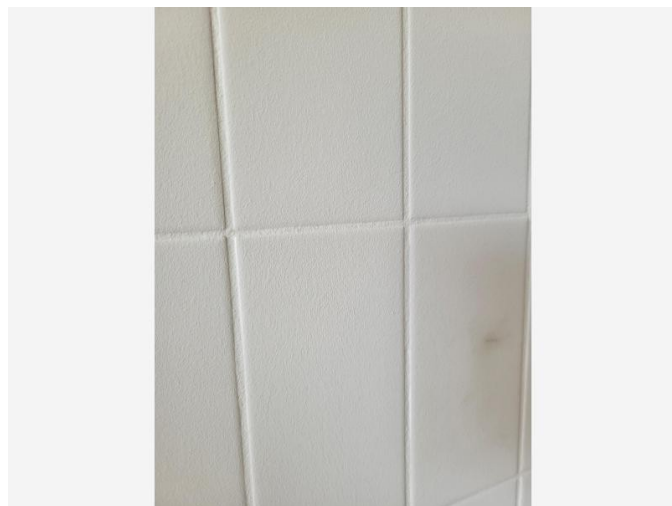
De faiencetegels in keuken, badkamer en toilet zijn keramisch (al dan niet geschilderd) en zodoende niet asbestverdacht. Echter werd faience vroeger vaak bevestigd door middel van zwarte tegellijm (asbesthoudend). Mocht er bij werken en beschadiging een dergelijke lijm zichtbaar worden, is het aangewezen deze eerst te laten onderzoeken in een erkend labo.

Basis voor advies	De asbestdeskundige beoordeelt het materiaal als niet-asbestverdacht.
--------------------------	---

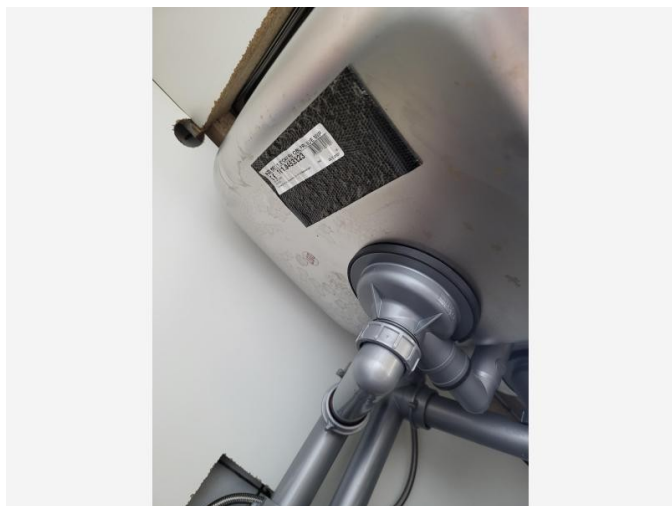
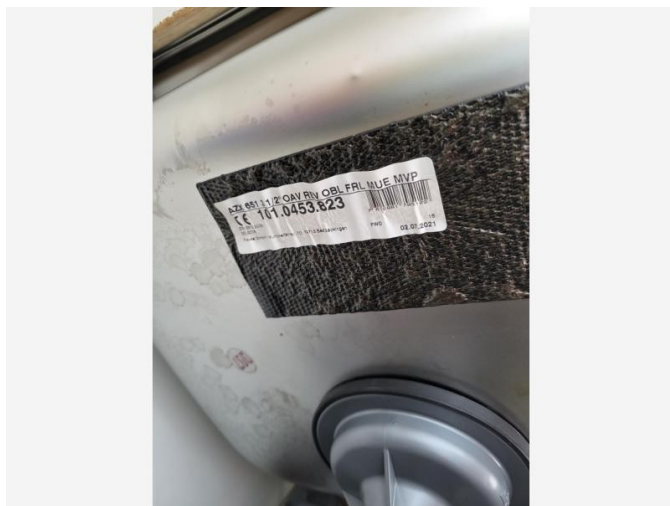
De wasbak werd recent geplaatst (sticker 2021) zodoende de antidreun niet-asbestverdacht is.

Basis voor advies	De asbestdeskundige beoordeelt het materiaal als niet-asbestverdacht.
--------------------------	---

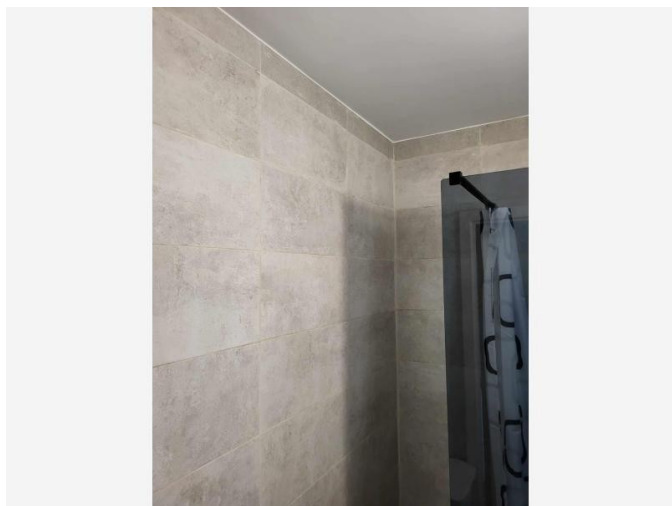
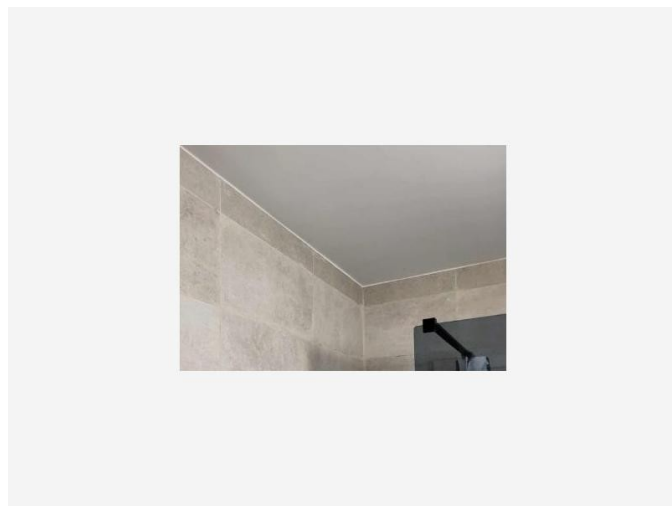
Fiche 3: pleisterwerk plafonds

Geen asbest

#	Type	Referentie	Resultaat
3.1	Mengmonster	MM002	Geen asbest

Beschrijving	pleisterwerk plafonds
Omgeving	Binnen
Primaire drager	Plafond
Bindmiddel van materiaal	Gips - kalk
Gebondenheid op basis van bindmiddel	Niet-hechtgebonden
Hoeveelheid (oppervlakte - dikte - aantal)	• 80,00 m ² - 1,00 cm - 1 stuk
Totaal volume	0,80 m ³
Identificatiemethode	Een monstername door de asbestdeskundige met laboanalyse door een asbestlabo.
Destructieve handeling voor identificatie	Nee

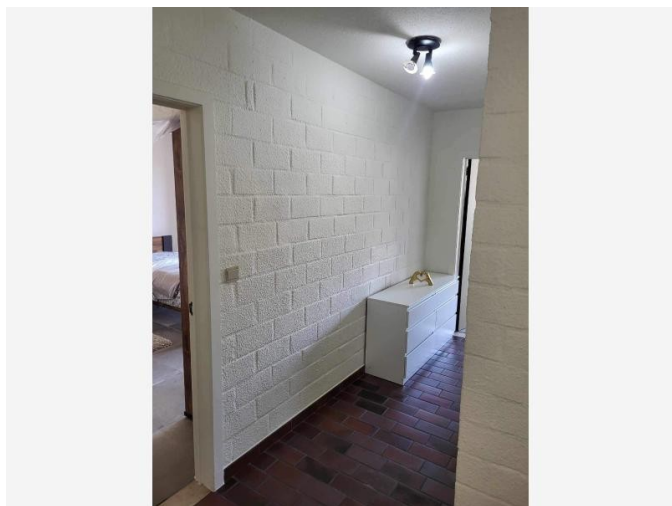
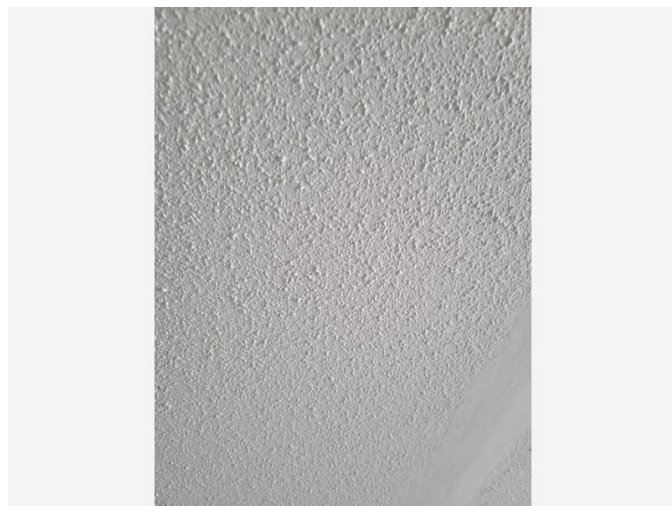
Fiche 4: pleisterwerk muren

Geen asbest

#	Type	Referentie	Resultaat
4.1	Mengmonster	MM001	Geen asbest

Beschrijving	pleisterwerk muren
Omgeving	Binnen
Primaire drager	Binnenwand
Bindmiddel van materiaal	Gips - kalk
Gebondenheid op basis van bindmiddel	Niet-hechtgebonden
Hoeveelheid (oppervlakte - dikte - aantal)	• 40,00 m ² - 1,00 cm - 1 stuk
Totaal volume	0,40 m ³
Identificatiemethode	Een monstername door de asbestdeskundige met laboanalyse door een asbestlabo.
Destructieve handeling voor identificatie	Nee
Opmerking	Het merendeel van de muren bestaat uit baksteen, in wit geschilderd met korrel.

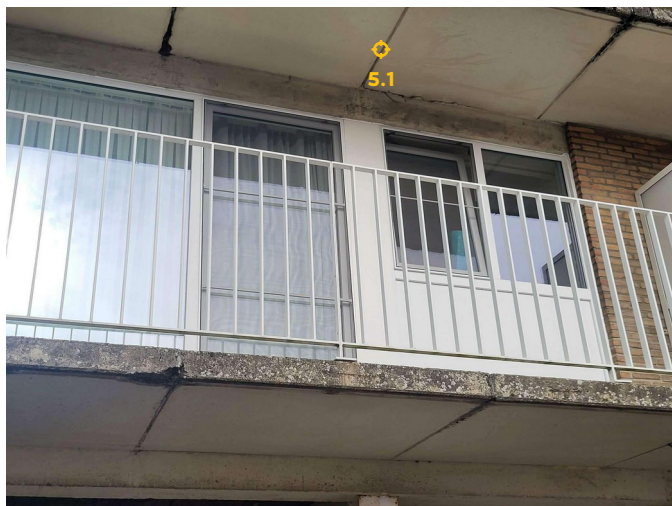
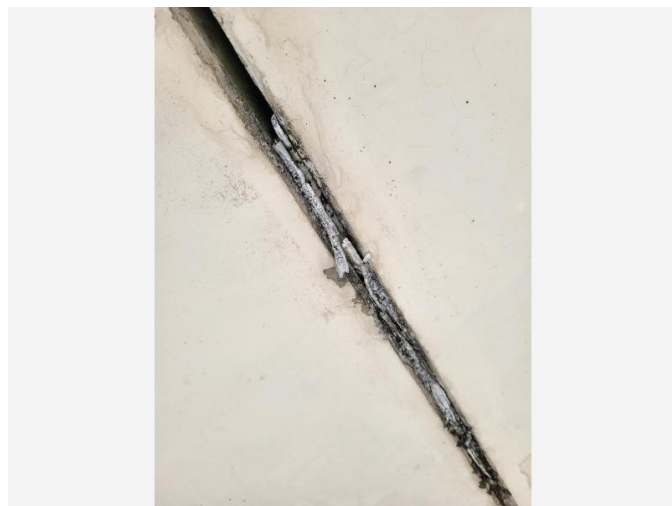
Fiche 5: mastiek terras

Geen asbest

#	Type	Referentie	Resultaat
5.1	Puntmonster	PM001	Geen asbest

Beschrijving	mastiek terras
Omgeving	Buiten
Primaire drager	Fundering-draagstructuur (horizontaal, verticaal)
Bindmiddel van materiaal	Kitten, mastiek, pasta
Gebondenheid op basis van bindmiddel	Hecht
Hoeveelheid (gewicht - aantal)	• 1,00 kg - 1 stuk
Totaal gewicht	1,00 kg
Identificatiemethode	Een monstername door de asbestdeskundige met laboanalyse door een asbestlabo.
Destructieve handeling voor identificatie	Nee
Opmerking	De deskundige merkte mastiek op tussen de betonplaten boven het terras. Deze werden geanalyseerd en bevatten geen asbest.

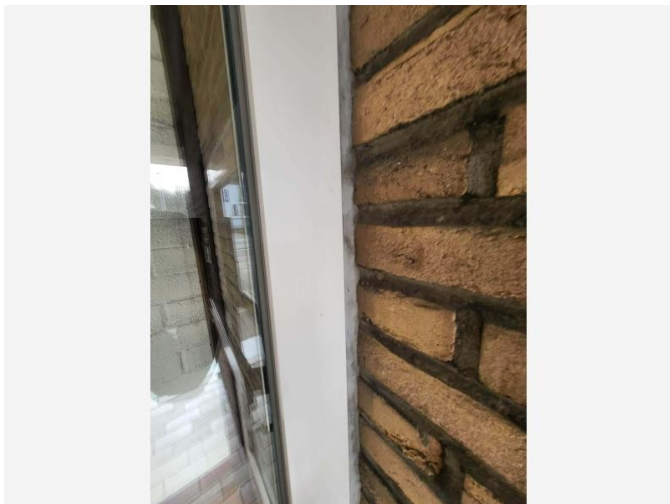
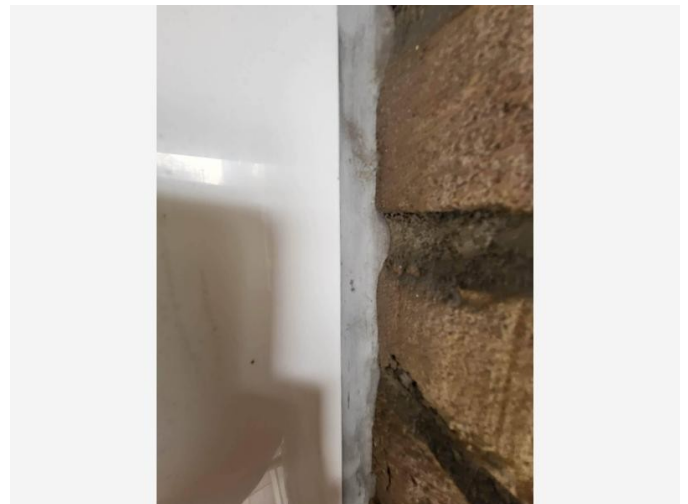
Beschrijving	Notitie	Terug te vinden op plannen
Fiche 6: mastiek en afdichting ramen	Alle ramen werden reeds vervangen door nieuwe pvc-ramen. Deze zijn voorzien van siliconen afdichtingen.	Plan 1.1: grondplan appartement
Fiche 7: Materialen stookketel	De stookketel betreft een recent model en bevat normaliter geen asbesthoudende materialen.	Plan 1.1: grondplan appartement
