Asbestinventarisatattest

Brusselse steenweg 168, 9300 Aalst

Attestnummer : 20260316-000122.000

Asbestveilig (maar niet asbestvrij)

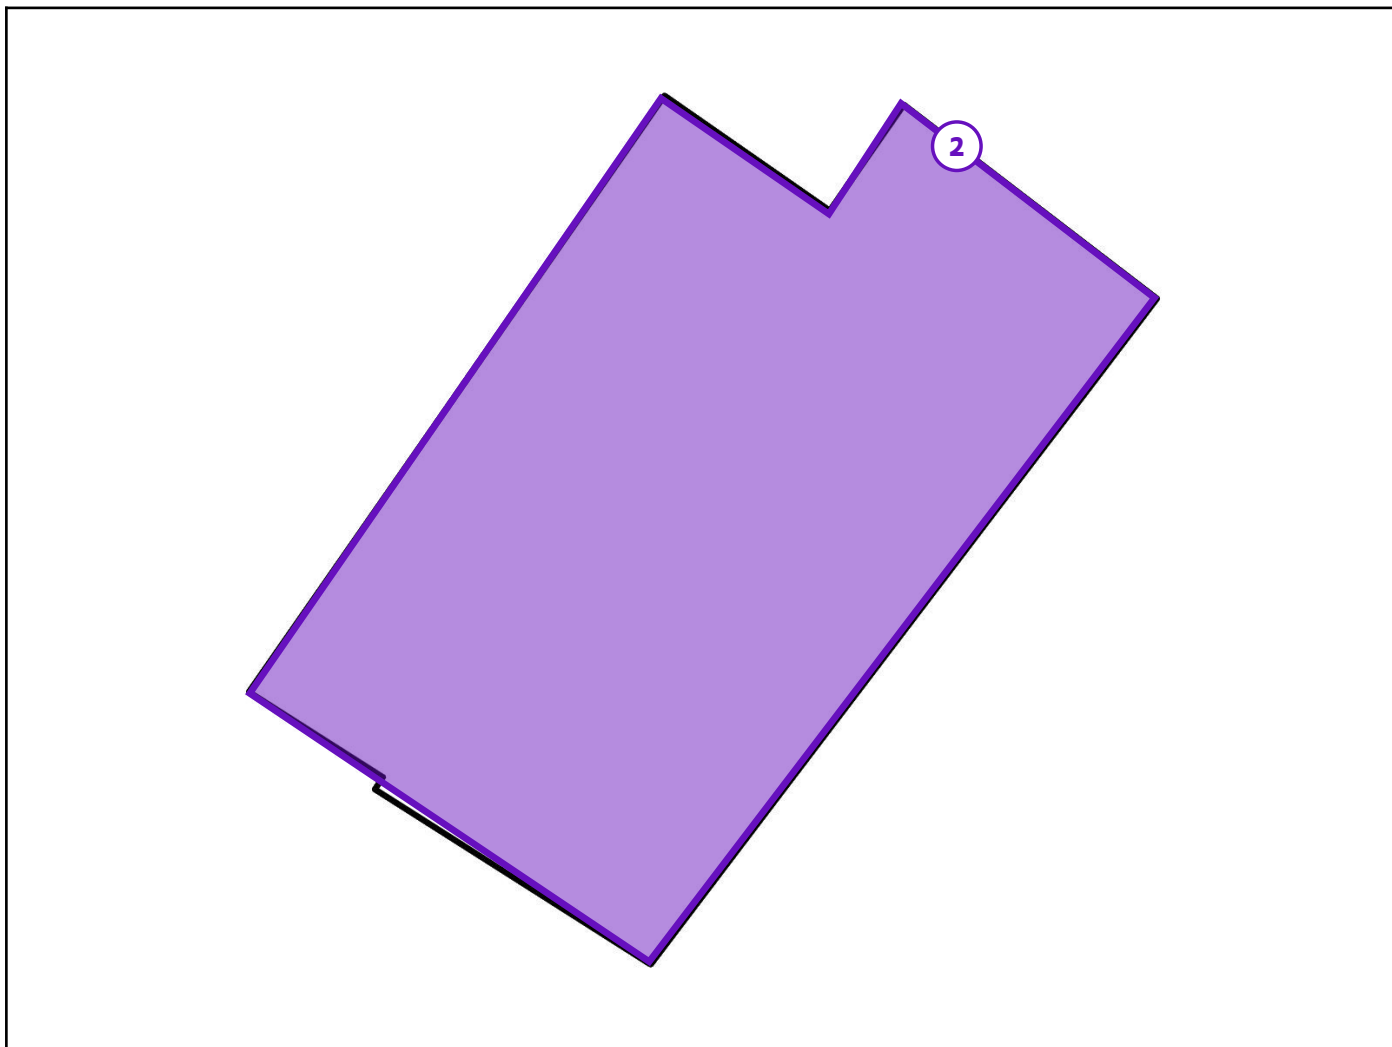
Plan 1.4: Hoofdgebouw plan

Beschrijving	Type	Actie
2. dakbedekking	Beperking	-

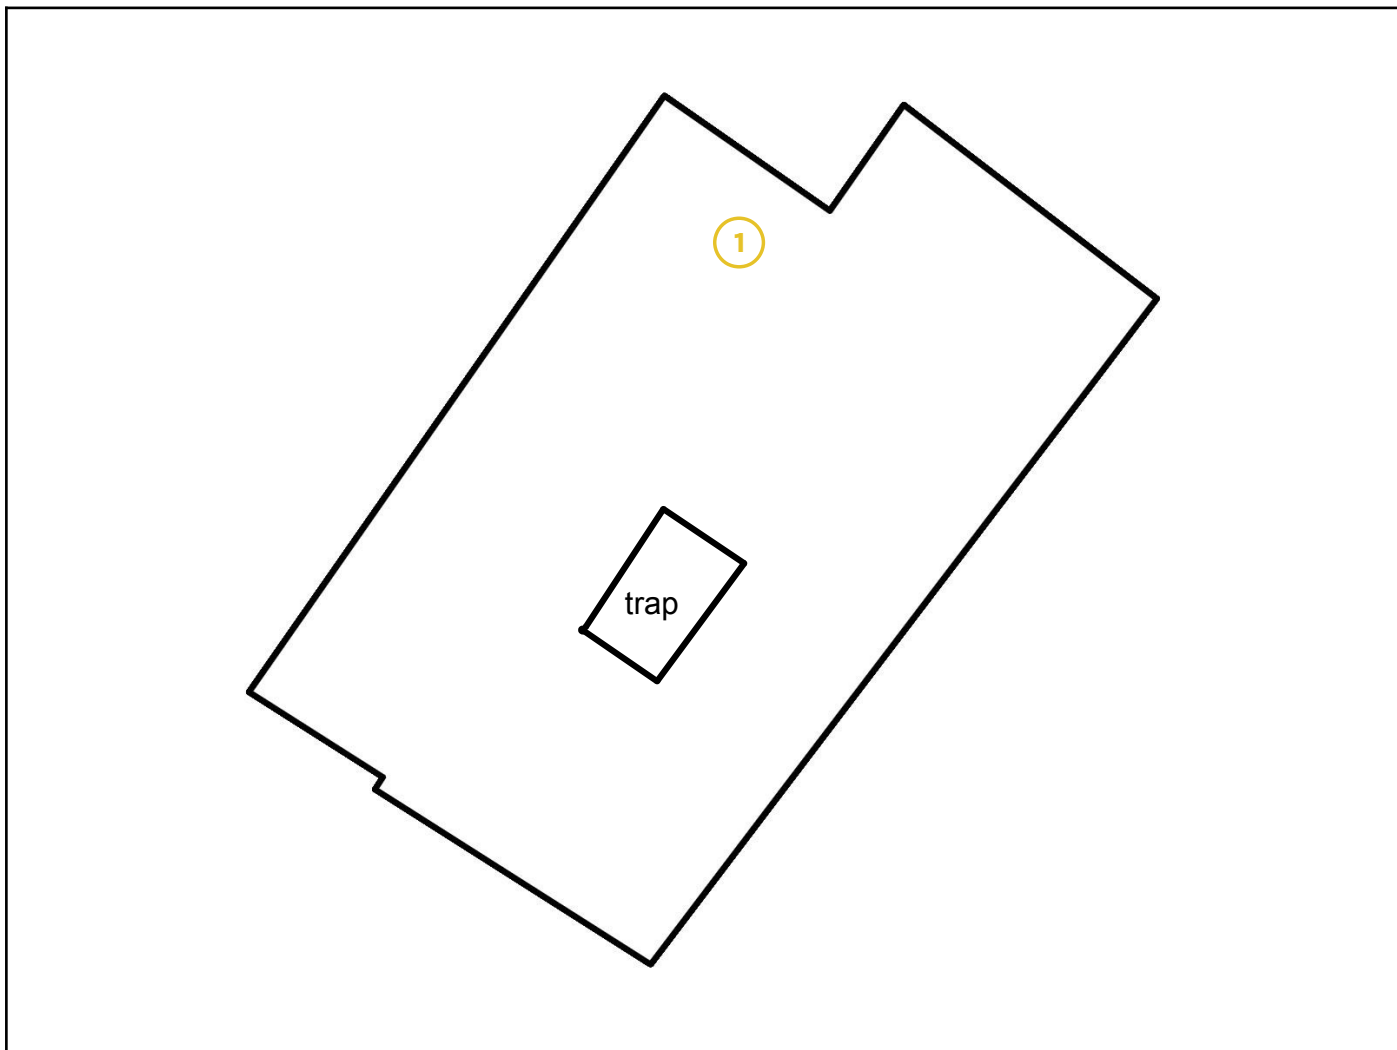
Plan 1.8: plan kelder

Beschrijving	Type	Actie
1. Bakeliet meterkast	Asbestmateriaal	Zorgvuldig beheren

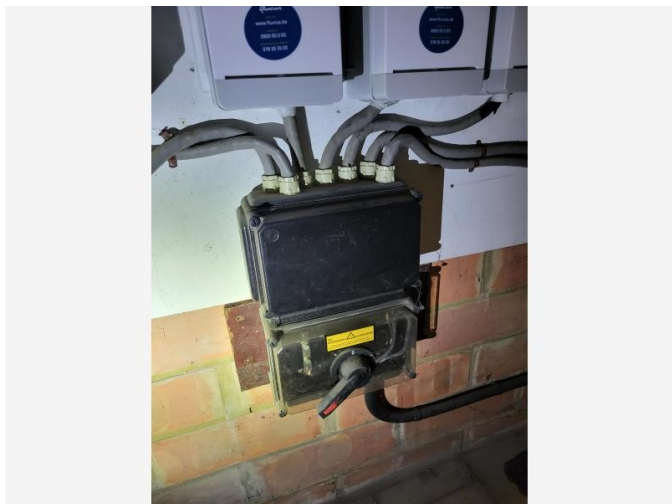
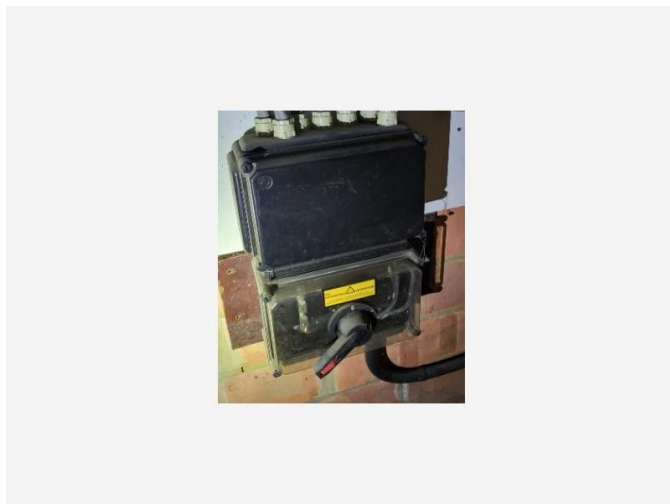
Het asbestmateriaal valt onder de mijlpaal van 2040.

Eindbeoordeling materiaalrisico	Zeer laag materiaalrisico en/of zeer lage kans op vezelvrijgave
---------------------------------	---

Gebondenheid	Categorie 1: hechtgebonden in oorsprong
Asbestsoort (vezeltype)	Alleen chrysotiel aanwezig
Asbestconcentratie	Laag (< 50%)
Afschermingsgraad van het gehele materiaal	Geheel of deels vrij aan de binnenlucht, maar geen contact met binnenluchtstromen
Toestand van het materiaal	Onbeschadigd, niet verweerd

Beschrijving	Bakeliet meterkast
Omgeving	Binnen
Primaire drager	Communicatie en elektrische infrastructuur en uitrusting
Asbestmateriaal	Plaat, paneel, tablet - Type Bakeliet
Bindmiddel van asbestmateriaal	Kunststof of -hars
Gebondenheid op basis van bindmiddel	Hecht
Hoeveelheid (oppervlakte - dikte - aantal)	<ul style="list-style-type: none">• 0,30 m² - 10,00 cm - 1 stuk
Totaal volume	0,03 m ³
Eenvoudig bereikbaar	Ja
Bevestigingswijze	<ul style="list-style-type: none">• Geschroefd
Identificatiemethode	<p>De asbestdeskundige beoordeelt het materiaal als asbestverdacht en dus asbesthoudend, en dit zonder monstername.</p> <p>Motivatie: De monstername brengt andere schade aan dan schade die inherent is aan de monstername.</p>
Destructieve handeling voor identificatie	Nee

- Zorg voor een veilig beheer. Vermijd het beschadigen van het asbestmateriaal. Controleer de toestand jaarlijks op wijzigingen.
- Voer bijkomende staalname(s) uit.

- Eenvoudige handelingen: mag via doe-het-zelf of door werknemer(s) met opleidingsattest eenvoudige handelingen
Verwijdering van asbesthoudende bakeliet

De bakeliet-elementen worden licht bevochtigd en manueel verwijderd met geschikt handgereedschap. Breken, zagen of slijpen is verboden. Onderdelen worden in hun geheel gedemonteerd. Bij beschadiging worden extra bevochtigings- en containmentmaatregelen toegepast om vezelverspreiding te vermijden.

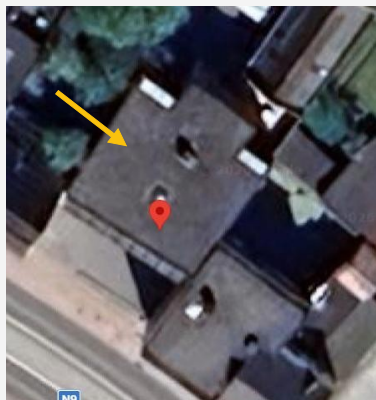
Permanente beperking

Reden: Het te onderzoeken materiaal situeert zich hoger dan 3,50 m te rekenen vanaf een veilige ondergrond

Uitleg van de asbestdeskundige: Het hoofddak dak niet worden onderzocht omdat deze zich op een hoogte bevindt dat hoger is dan 3,5m.

Het betreft een plat dak met roofing. Roofing is steeds asbestverdacht.

Het is aan te raden om bij werken of renovatie aan het dak eerste een staal te nemen van de dakbedekking en dit te laten analyseren. Ook is het steeds mogelijk dat er onder de bovenste roofinglaag nog onderliggende oudere roofinglaag(en) aanwezig zijn.

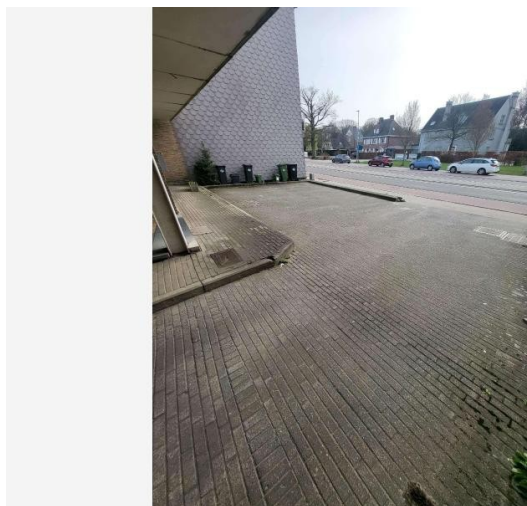
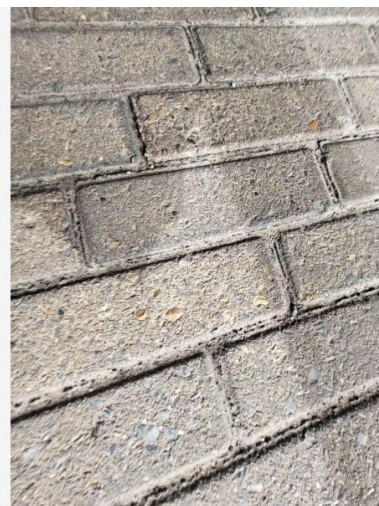
De verhardingen van oprit en doorrit zijn in betonklinkers met granulaten. Deze bevatten geen asbest.

Basis voor advies	De asbestdeskundige beoordeelt het materiaal als niet-asbestverdacht.
--------------------------	---

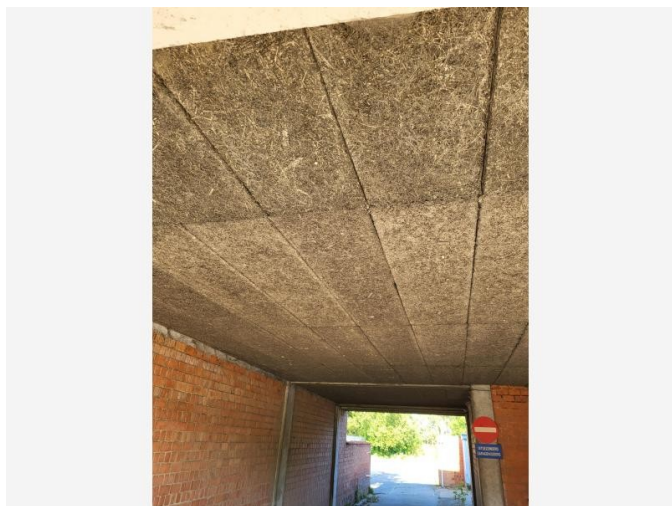
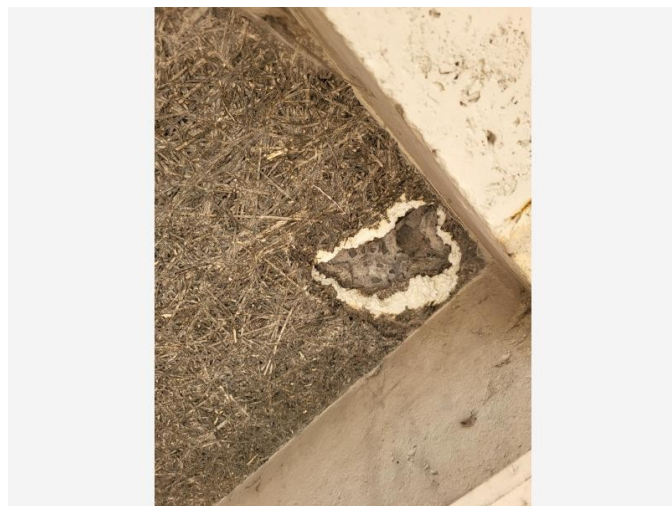
De platen die zich onder de doorrit bevinden betreffen platen van het type Heraklith, deze zijn niet-asbestverdacht.

Basis voor advies	De asbestdeskundige beoordeelt het materiaal als niet-asbestverdacht.
--------------------------	---

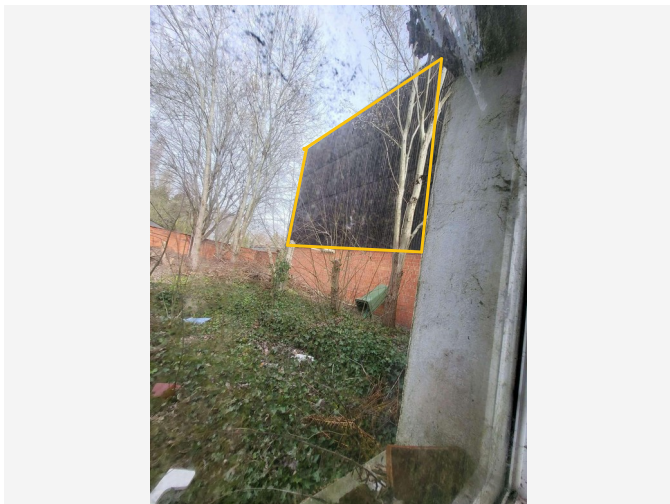
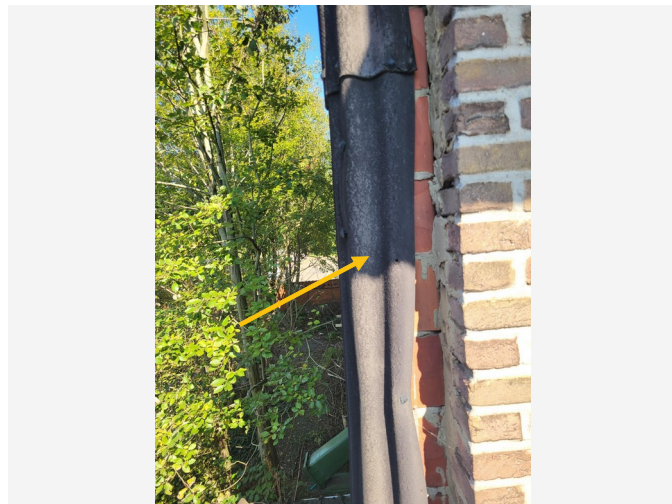
De linker zijgevel is bekleed met (buigzame) niet-asbestverdachte betumen golfplaten.

Basis voor advies	De asbestdeskundige beoordeelt het materiaal als niet-asbestverdacht.
--------------------------	---

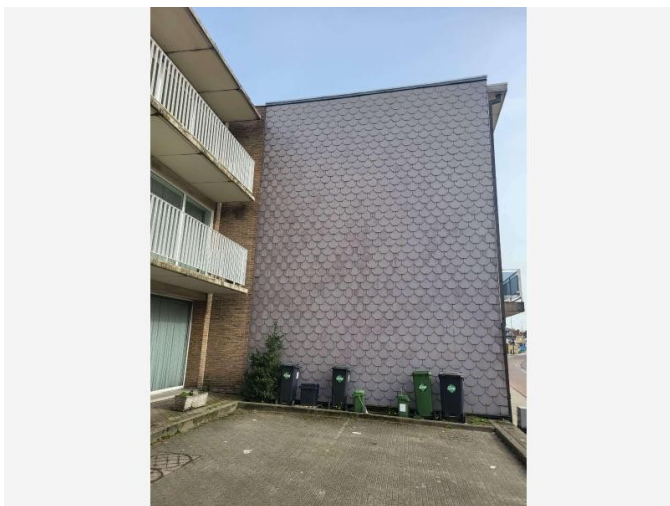
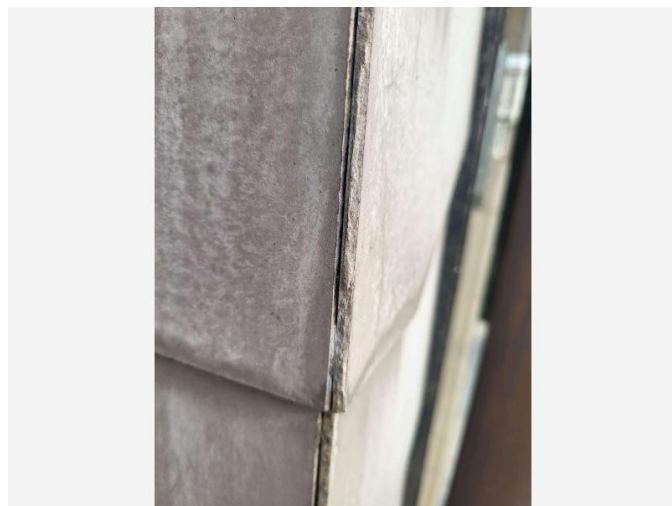
De zijgevel van het naastgelegen gebouw bevat leien die asbestverdacht zijn.

Deze maken geen deel uit van deze beschreven constructie maar de deskundige wenst hier wel melding van te maken.

Basis voor advies	Beoordeling op basis van expertise met een vaststelling door de asbestdeskundige.
-------------------	---

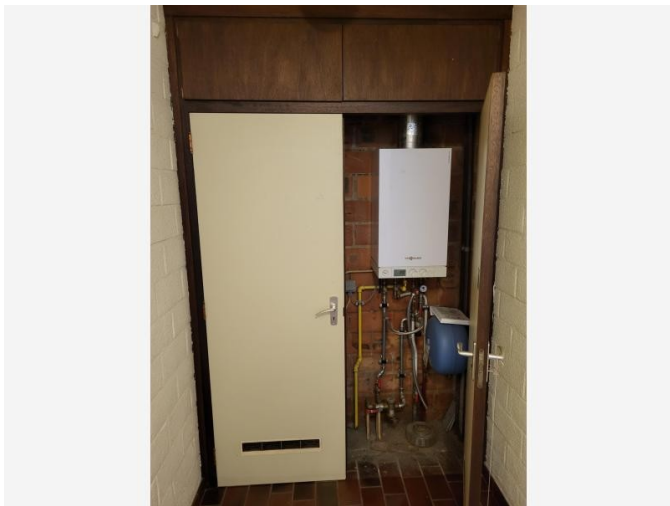
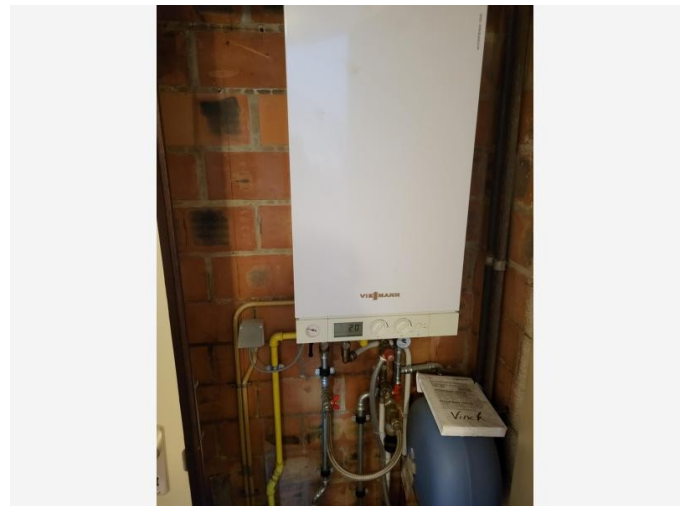
Beschrijving	Notitie	Terug te vinden op plannen
Fiche 7: stookketels	Er zijn aan de stookketels geen asbestverdachte materialen waar te nemen.	Plan 1.1: gelijkvloers Plan 1.2: verdieping 1 Plan 1.3: 2de verdieping
Fiche 8: mastiek ramen en deuren	De mastiek rond de ramen en deuren van de gemeenschappelijke delen zijn veerkrachtige siliconen en zodoende niet-asbestverdacht	Plan 1.1: gelijkvloers
Fiche 9: pleisterwerk muren	De muren in de algemene delen bestaan uit baksteen die werd geschilderd (geen pleisterwerk).	Plan 1.1: gelijkvloers Plan 1.2: verdieping 1 Plan 1.3: 2de verdieping
Fiche 10: pleisterwerk plafonds	De plafonds bestaan uit beton dat werd geschilderd (geen pleisterwerk).	Plan 1.5: gelijkvloers plafonds Plan 1.6: verdieping 1 plafonds Plan 1.7: Verdieping 2 plafonds
