# Asbestinventarisatetest

Brusselse steenweg 168/4, 9300 Aalst

Attestnummer : 20260316-000120.000

Uitgegeven op : 16.03.2026

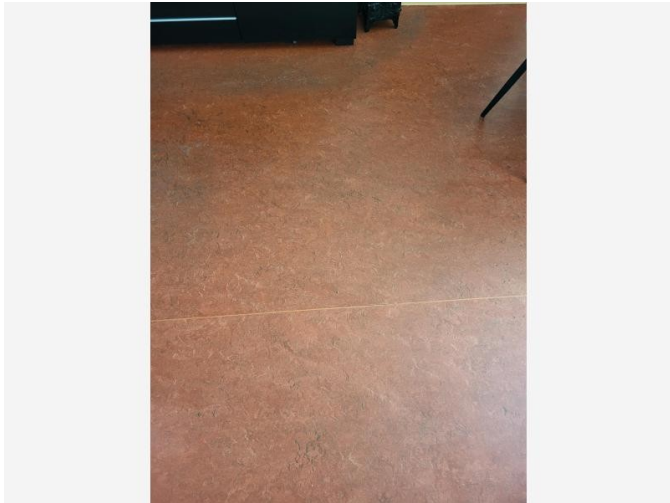
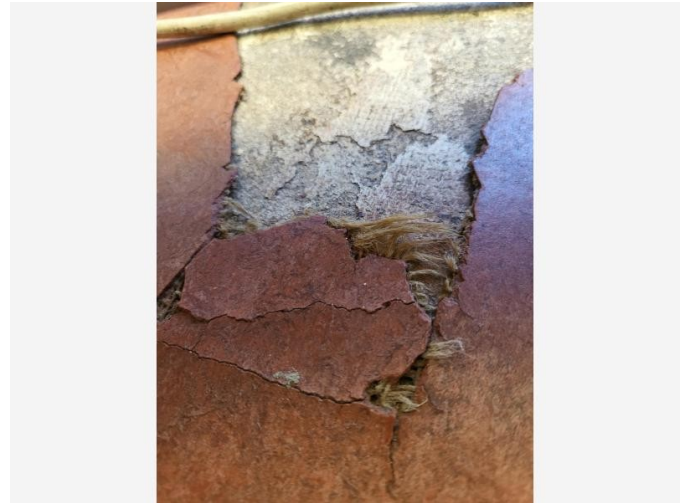
de vloerbekleding betreft een balatum (niet-asbestverdacht) met touwachtige onderzijde

<b>Basis voor advies</b>	De asbestdeskundige beoordeelt het materiaal als niet-asbestverdacht.
--------------------------	---

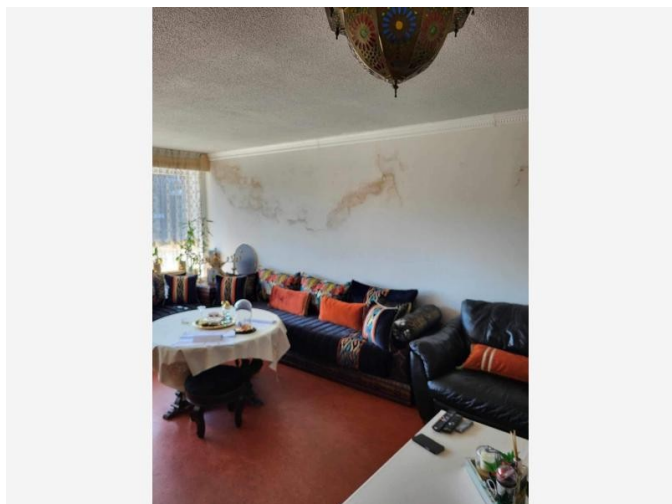
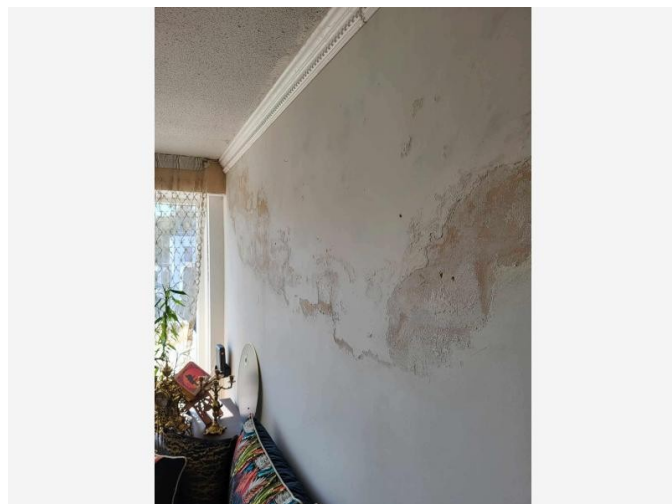
## Fiche 2: pleisterwerk muren

Geen asbest

#	Type	Referentie	Resultaat
2.1	Mengmonster	MM001	Geen asbest

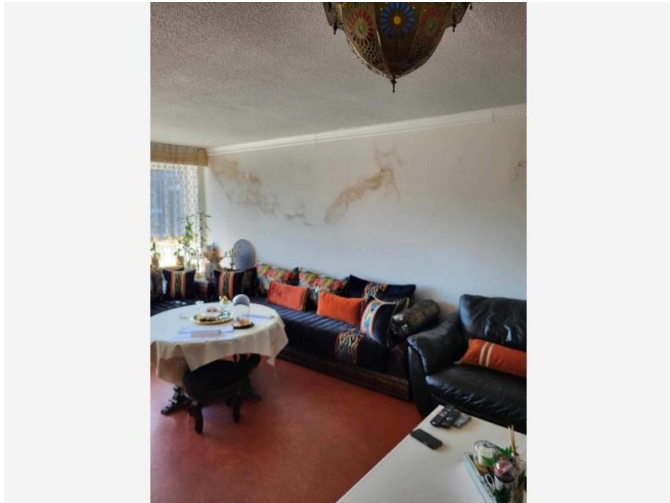
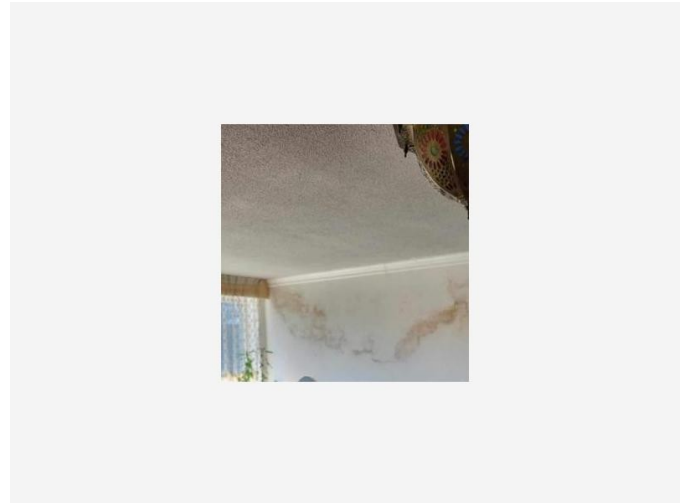
## Fiche 3: pleisterwerk plafonds

Geen asbest

#	Type	Referentie	Resultaat
3.1	Mengmonster	MM002	Geen asbest

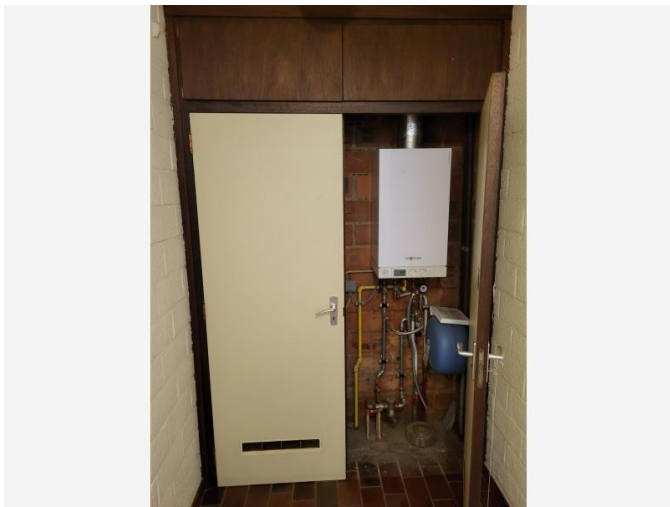
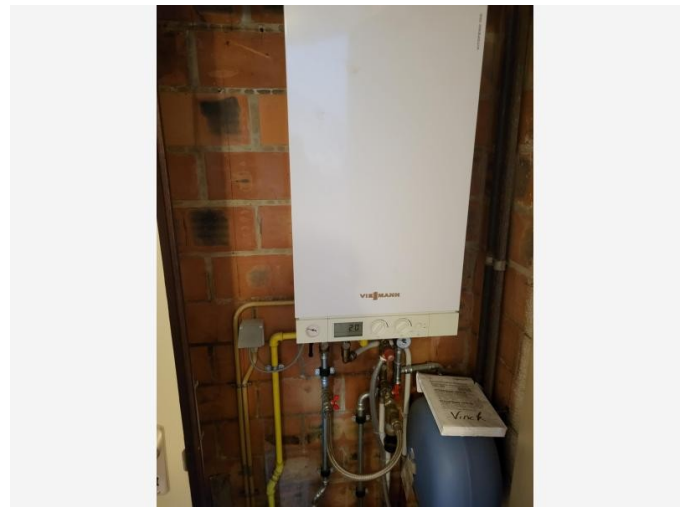
## Fiche 4: stookketel

Beschrijving	Notitie	Terug te vinden op plannen
Fiche 4: stookketel	<p>De stookketel betreft een relatief recent model waar normaal gezien geen asbesthoudende materialen in of rond aanwezig zijn.</p> <p>Deze staan in de hal maar zijn voor elke appartement afzonderlijk.</p>	Plan 1.1: plan appartement
Fiche 5: afdichting/kit buitenschrijnwerk	Alle ramen werden reeds vervangen door nieuwe PVC-ramen met siliconen afdichtingen.	Plan 1.1: plan appartement
