Asbestinventarisatetest

Brusselse steenweg 168/1, 9300 Aalst

Attestnummer : 20260316-000116.000

Uitgegeven op : 16.03.2026

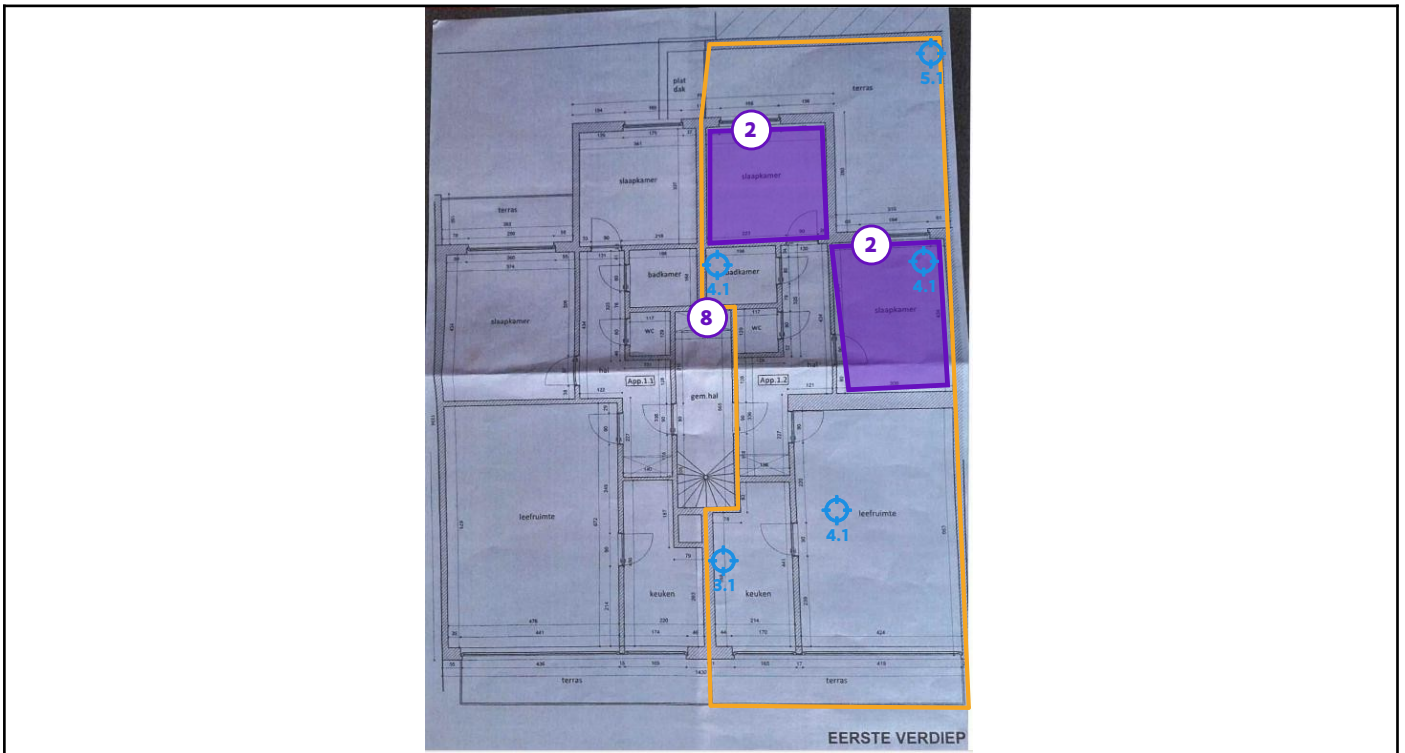
Plan 1.1: grondplan appartement

Beschrijving	Type	Actie
2. vloerzeil slaapkamer	Advies	-
3. coating onderzijde gootsteen	Geen asbest	-
3.1 Code: PM001	Puntmonster	-
4. pleisterwerk plafonds	Geen asbest	-
4.1 Code: MM002	Mengmonster	-
5. roofing terras	Geen asbest	-
5.1 Code: Pm002	Puntmonster	-
8. stookketel	Overige ruimte of materiaal	-

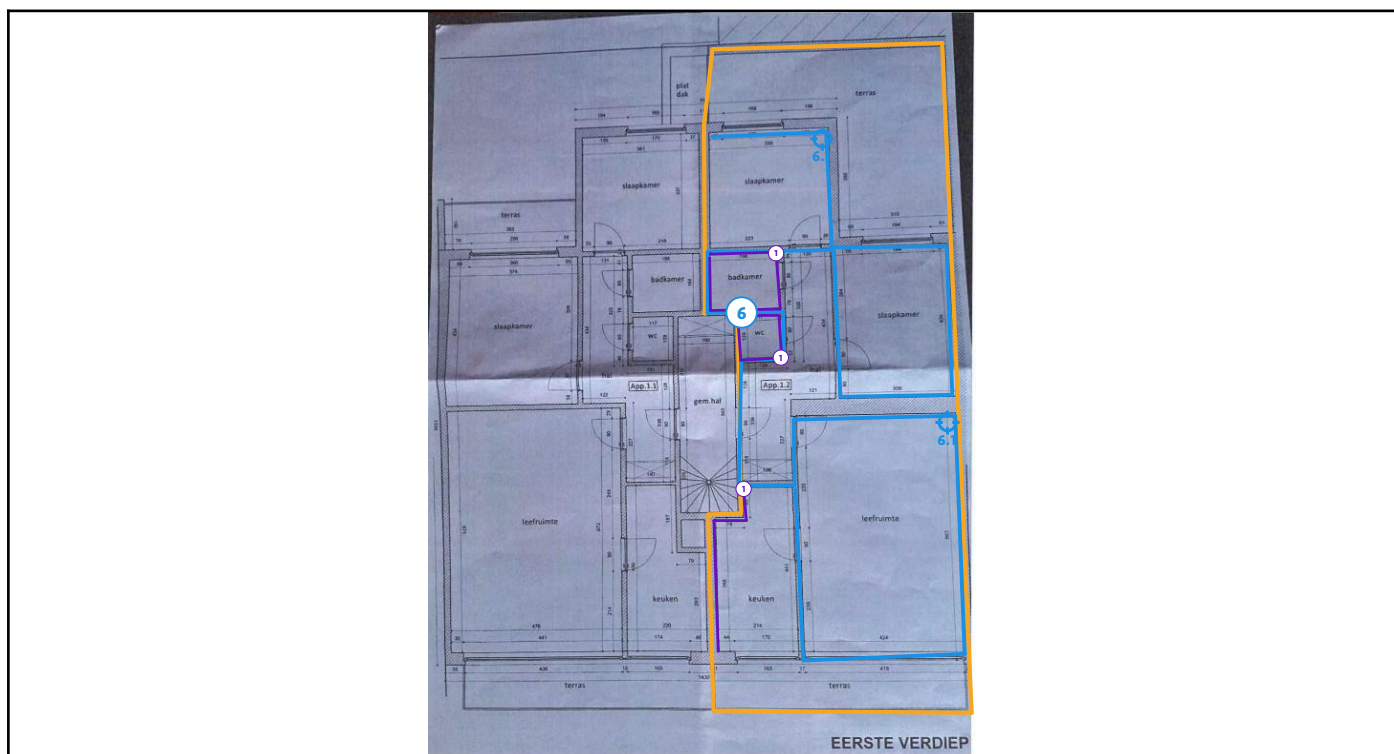
Plan 1.2: grondplan appartement pleisterwerk

Beschrijving	Type	Actie
1. faience badkamer, toilet en keuken	Advies	-
6. pleisterwerk muren	Geen asbest	-
6.1 Code: MM001	Mengmonster	-

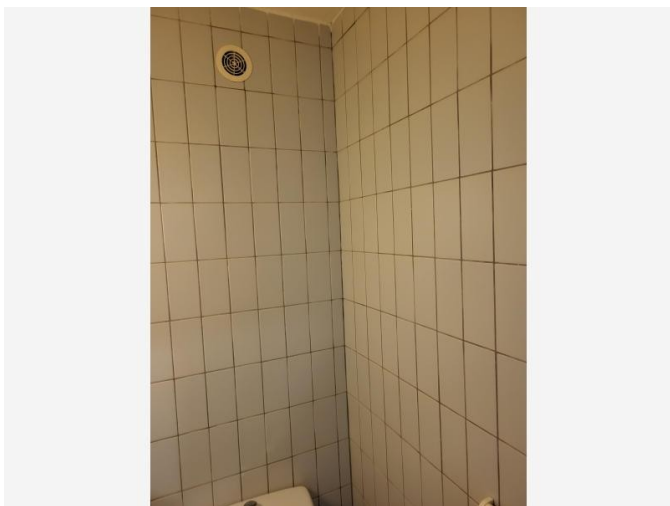
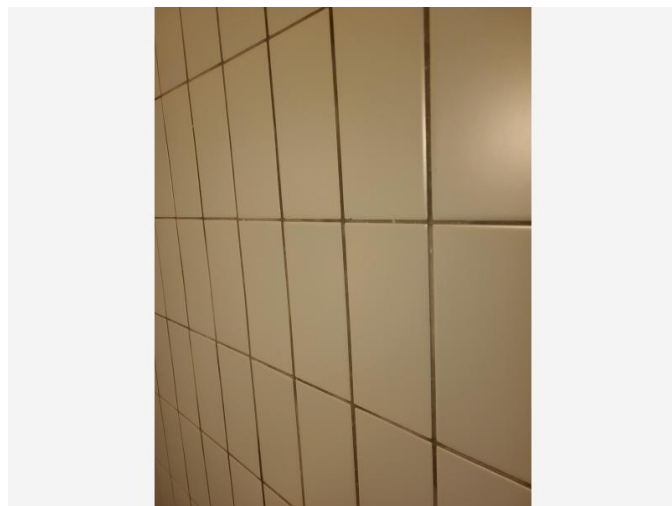
Informatie over een niet-asbestverdacht materiaal

De faience in keuken en badkamer is keramisch.

Het is echter mogelijk dat deze werden bevestigd met "asbesthoudende zwarte tegellijm". Mocht er bij werken zulke lijm zichtbaar worden, dan is het aangewezen om deze eerst te laten analyseren.

Basis voor advies	De asbestdeskundige beoordeelt het materiaal als niet-asbestverdacht.
-------------------	---

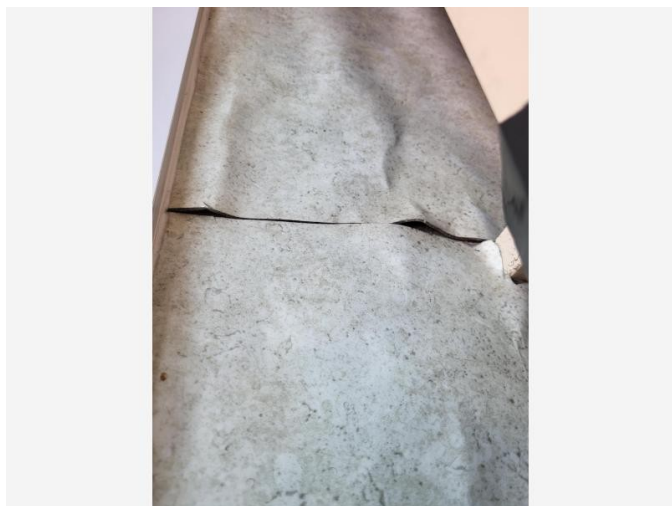
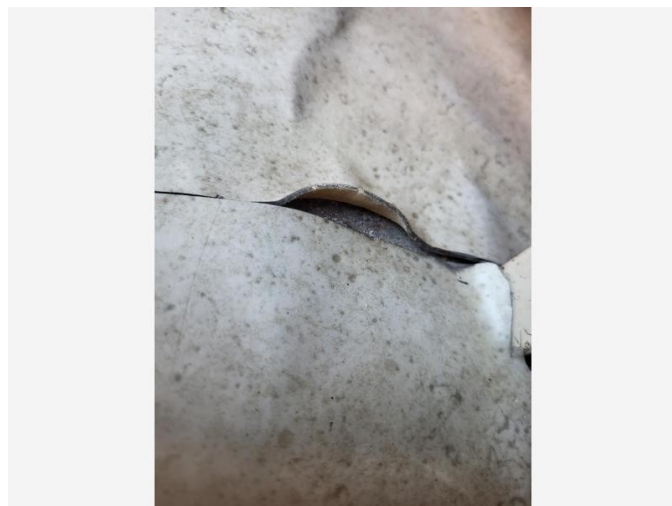
Informatie over een niet-asbestverdacht materiaal

Het vloerzeil beschikt over een foamachtige onderlaag. Deze zijn niet-asbestverdacht.

Basis voor advies	De asbestdeskundige beoordeelt het materiaal als niet-asbestverdacht.
--------------------------	---

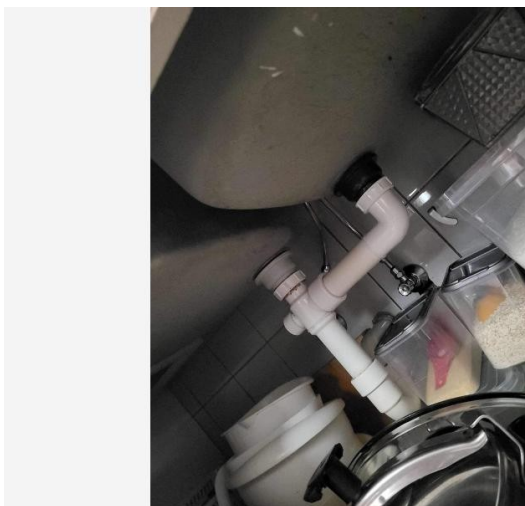
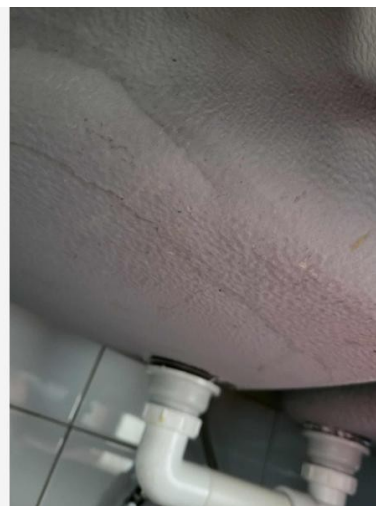
Geen asbest

#	Type	Referentie	Resultaat
3.1	Puntmonster	PM001	Geen asbest

Beschrijving	coating onderzijde gootsteen
Omgeving	Binnen
Primaire drager	Sanitaire infrastructuur en uitrusting (toe- en afvoer)
Bindmiddel van materiaal	Kunststof of -hars
Gebondenheid op basis van bindmiddel	Hecht
Hoeveelheid (oppervlakte - aantal)	• 1,00 m ² - 1 stuk
Totale oppervlakte	1,00 m ²
Identificatiemethode	Een monstername door de asbestdeskundige met laboanalyse door een asbestlabo.
Destructieve handeling voor identificatie	Nee

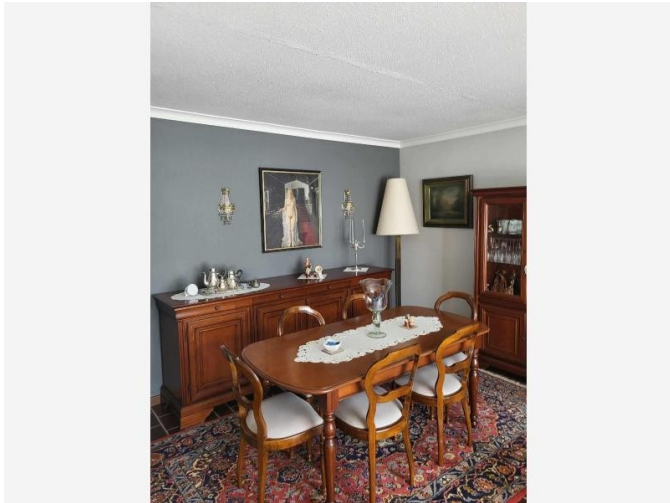
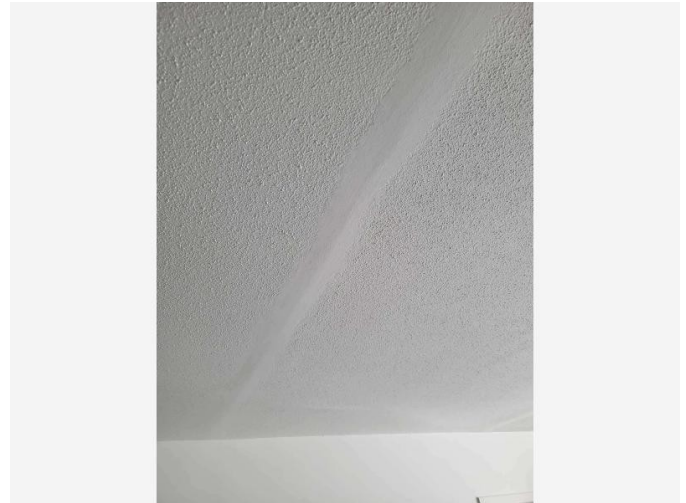
Fiche 4: pleisterwerk plafonds

Geen asbest

#	Type	Referentie	Resultaat
4.1	Mengmonster	MM002	Geen asbest

Beschrijving	pleisterwerk plafonds
Omgeving	Binnen
Primaire drager	Plafond
Bindmiddel van materiaal	Gips - kalk
Gebondenheid op basis van bindmiddel	Niet-hechtgebonden
Hoeveelheid (oppervlakte - dikte - aantal)	• 80,00 m ² - 1,00 cm - 1 stuk
Totaal volume	0,80 m ³
Identificatiemethode	Een monstername door de asbestdeskundige met laboanalyse door een asbestlabo.
Destructieve handeling voor identificatie	Nee

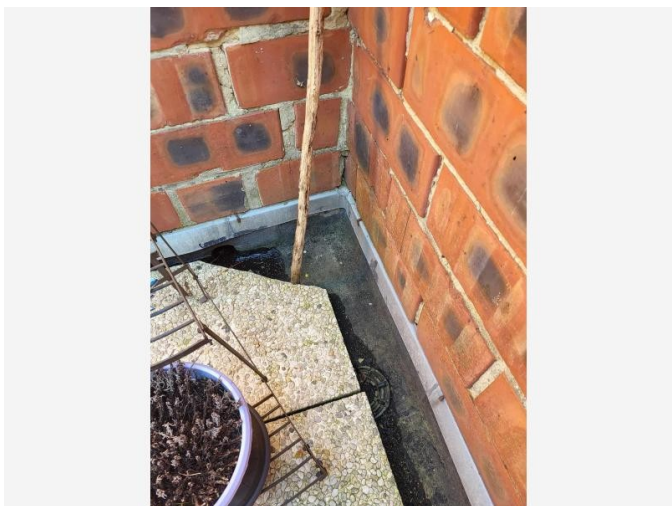
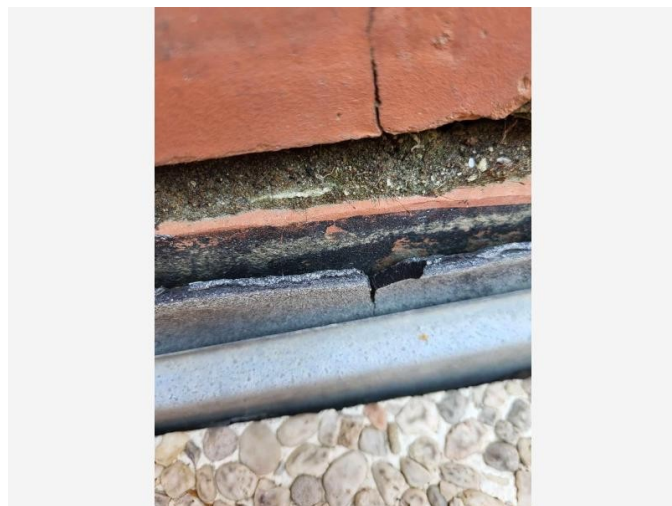
Fiche 5: roofing terras

Geen asbest

#	Type	Referentie	Resultaat
5.1	Puntmonster	Pm002	Geen asbest

Beschrijving	roofing terras
Omgeving	Buiten
Primaire drager	Plat dak
Bindmiddel van materiaal	Bitumen (roofing, teer, asfalt)
Gebondenheid op basis van bindmiddel	Hecht
Hoeveelheid (oppervlakte - aantal)	• 15,00 m ² - 1 stuk
Totale oppervlakte	15,00 m ²
Identificatiemethode	Een monstername door de asbestdeskundige met laboanalyse door een asbestlabo.
Destructieve handeling voor identificatie	Nee

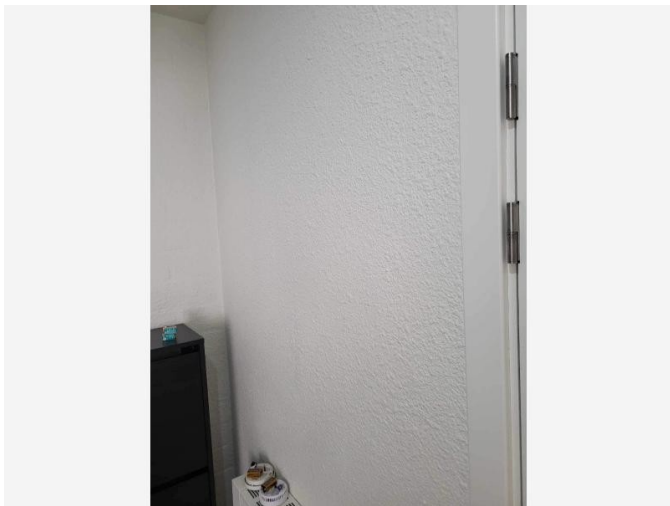
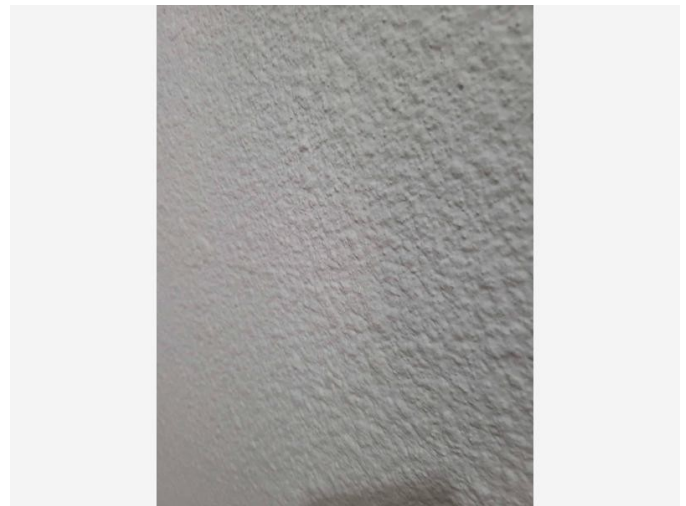
Geen asbest

#	Type	Referentie	Resultaat
6.1	Mengmonster	MM001	Geen asbest

Beschrijving	pleisterwerk muren
Omgeving	Binnen
Primaire drager	Binnenwand
Bindmiddel van materiaal	Gips - kalk
Gebondenheid op basis van bindmiddel	Niet-hechtgebonden
Hoeveelheid (oppervlakte - dikte - aantal)	• 70,00 m ² - 1,00 cm - 1 stuk
Totaal volume	0,70 m ³
Identificatiemethode	Een monstername door de asbestdeskundige met laboanalyse door een asbestlabo.
Destructieve handeling voor identificatie	Nee
Opmerking	verschillende muren bestaan uit baksteen met verflaag (korreilig)

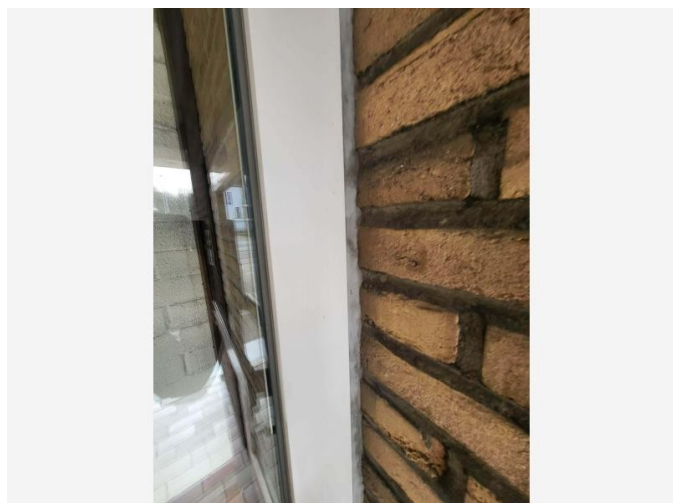
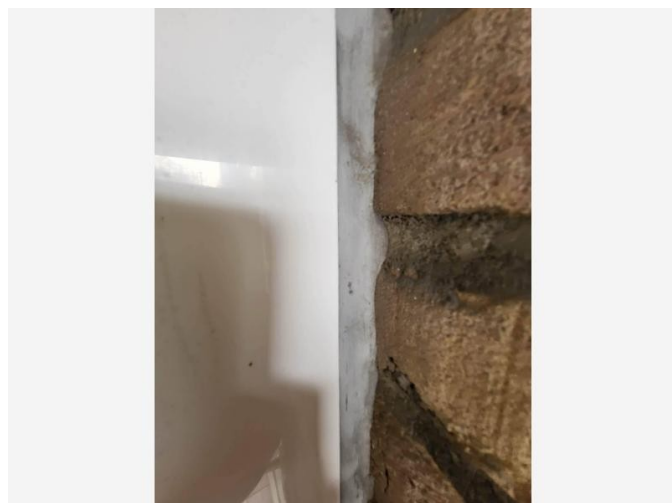
Beschrijving	Notitie	Terug te vinden op plannen
Fiche 7: mastiek en afdichtingsmateriaal	Alle ramen werden reeds vervangen door nieuwe PVC-ramen met siliconen afdichtingen.	-
Fiche 8: stookketel	De stookketel betreft een relatief recent model waar normaal gezien geen asbesthoudende materialen in of rond aanwezig zijn. Deze staan in de hal maar zijn voor elke appartement afzonderlijk.	Plan 1.1: grondplan appartement
