Asbestinventarisatetest

Brusselse steenweg 168/3, 9300 Aalst

Attestnummer : 20260316-000119.000

Uitgegeven op : 16.03.2026

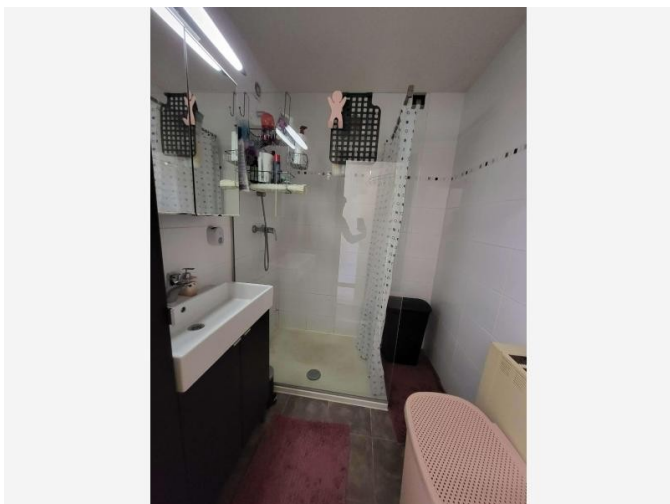
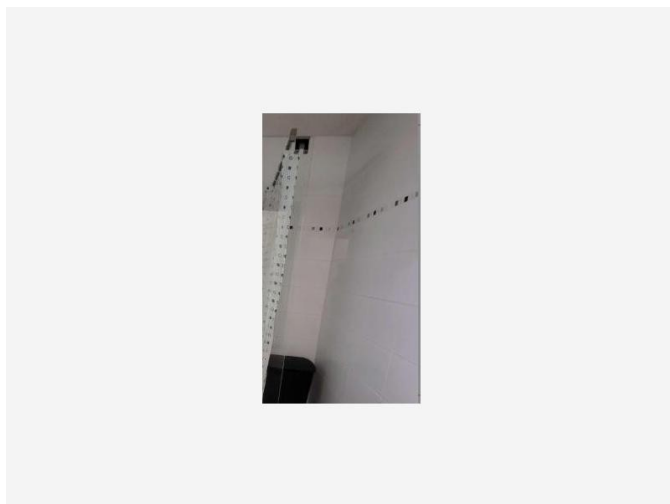
De faience in keuken, toilet en badkamer is keramisch.

Het is echter mogelijk dat deze werden bevestigd met "asbesthoudende zwarte tegellijm". Mocht er bij werken zulke lijm zichtbaar worden, dan is het aangewezen om deze eerst te laten analyseren.

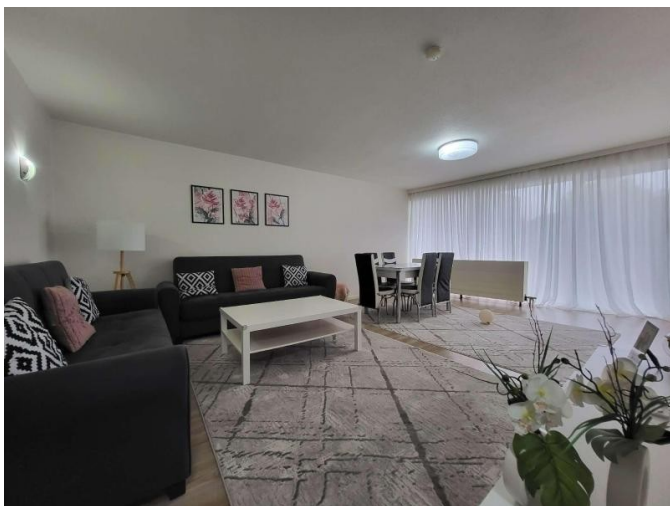
Fiche 2: pleisterwerk muren

Geen asbest

#	Type	Referentie	Resultaat
2.1	Mengmonster	MM001	Geen asbest

Beschrijving	pleisterwerk muren
Omgeving	Binnen
Primaire drager	Binnenwand
Bindmiddel van materiaal	Gips - kalk
Gebondenheid op basis van bindmiddel	Niet-hechtgebonden
Hoeveelheid (oppervlakte - dikte - aantal)	• 50,00 m ² - 1,00 cm - 1 stuk
Totaal volume	0,50 m ³
Identificatiemethode	Een monstername door de asbestdeskundige met laboanalyse door een asbestlabo.
Destructieve handeling voor identificatie	Nee
Opmerking	verschillende muren bestaan uit baksteen met verflaag (korreilig)

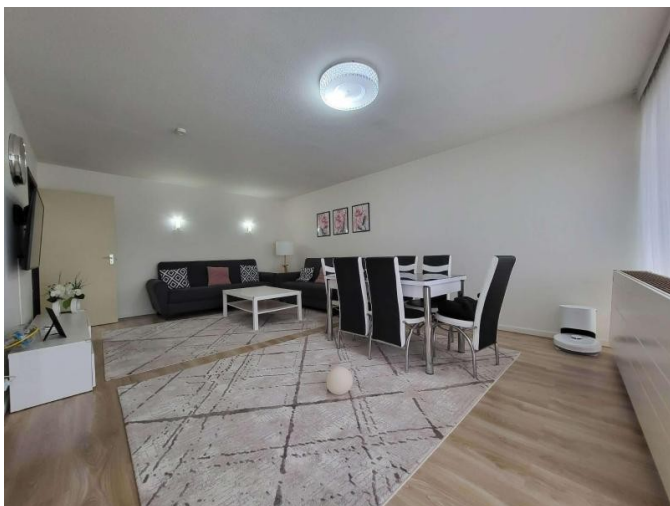
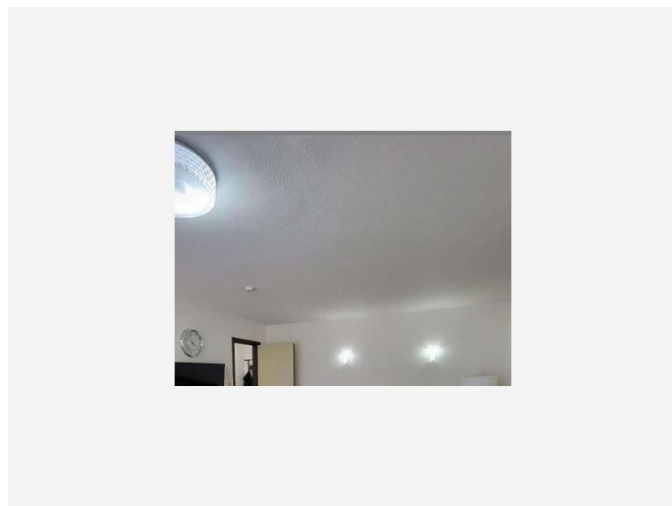
Fiche 3: pleisterwerk plafonds

Geen asbest

#	Type	Referentie	Resultaat
3.1	Mengmonster	MM002	Geen asbest

Beschrijving	pleisterwerk plafonds
Omgeving	Binnen
Primaire drager	Plafond
Bindmiddel van materiaal	Gips - kalk
Gebondenheid op basis van bindmiddel	Niet-hechtgebonden
Hoeveelheid (oppervlakte - dikte - aantal)	• 80,00 m ² - 1,00 cm - 1 stuk
Totaal volume	0,80 m ³
Identificatiemethode	Een monstername door de asbestdeskundige met laboanalyse door een asbestlabo.
Destructieve handeling voor identificatie	Nee

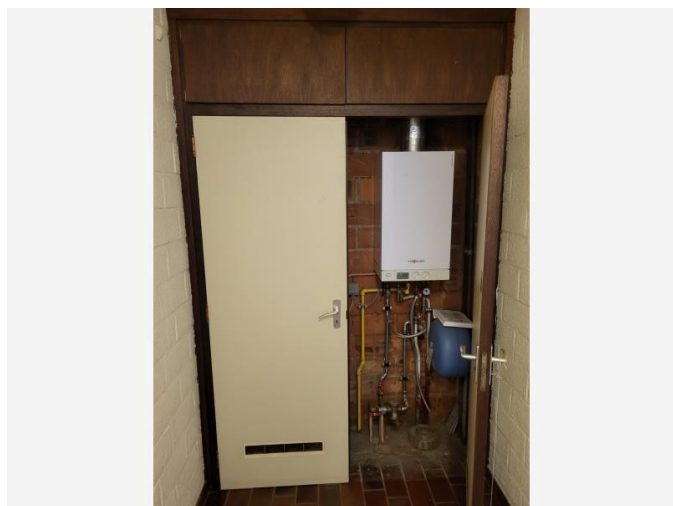
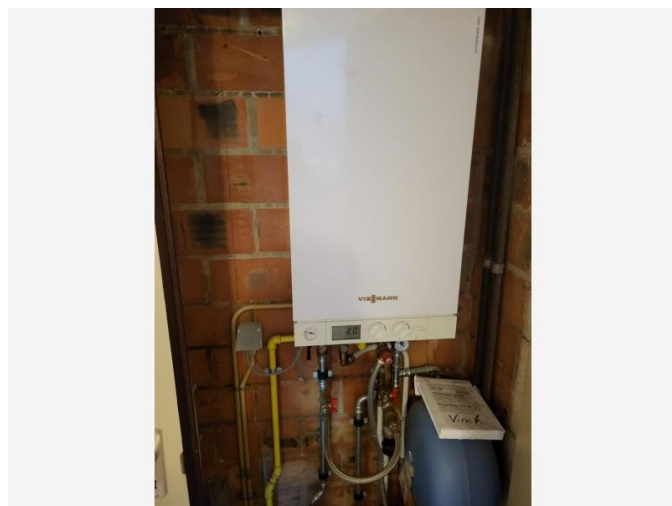
Beschrijving	Notitie	Terug te vinden op plannen
Fiche 4: stookketel	<p>De stookketel betreft een relatief recent model waar normaal gezien geen asbesthoudende materialen in of rond aanwezig zijn.</p> <p>Deze staan in de hal maar zijn voor elke appartement afzonderlijk.</p>	Plan 1.1: plan appartement
Fiche 5: afdichting/kit buitenschrijnwerk	Alle ramen werden reeds vervangen door nieuwe PVC-ramen met siliconen afdichtingen.	Plan 1.1: plan appartement
