Asbestinventarisatetest

Zwaantje 2, 9940 Evergem

Attestnummer : 20250925-000467.000

Niet-asbestveilig

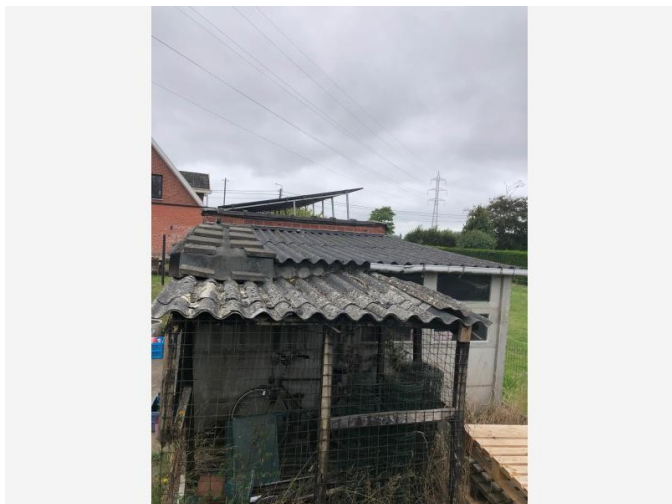
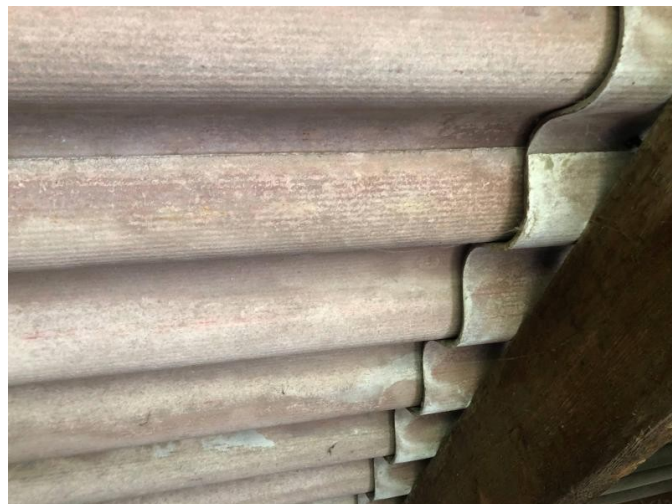
Het asbestmateriaal valt onder de mijlpaal van 2034.

| Eindbeoordeling materiaalrisico | Verhoogd materiaalrisico en/of verhoogde kans op vezelvrijgave |

| Asbestsoort (vezeltype) | Crocidoliet aanwezig |
| Toestand van het materiaal | Licht beschadigd, licht verweerd. Intact calciumsilicaatmateriaal of categorie III 'gebondenheid' |

| Beschrijving | Golfplaten dak |
| Asbestmateriaal | Dak- en gevelbekleding - Golfplaat |

Verwijderen

- Zorg voor een veilig beheer. Vermijd het beschadigen van het asbestmateriaal. Controleer de toestand jaarlijks op wijzigingen.
- Verwijder dit asbestmateriaal zo snel mogelijk. Volg de toestand goed op.

- Eenvoudige handelingen: mag via doe-het-zelf of door werknemer(s) met opleidingsattest eenvoudige handelingen
Het betreft een hechtgebonden materiaal en is eenvoudig bereikbaar. Respecteer alle veiligheidsmaatregelen en draag de correcte beschermingsmiddelen bij het verwijderen.

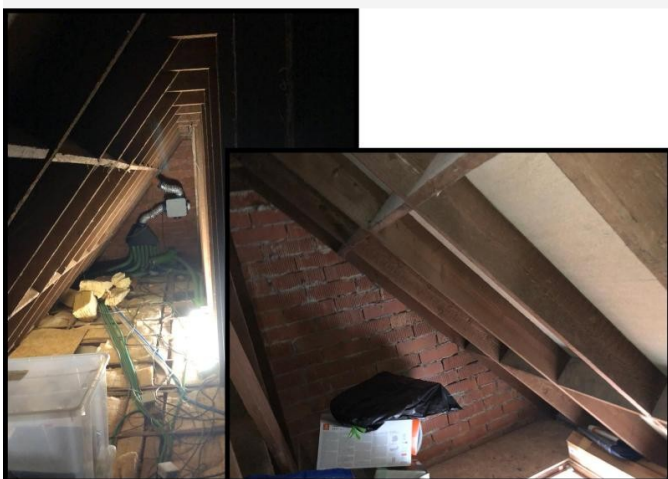
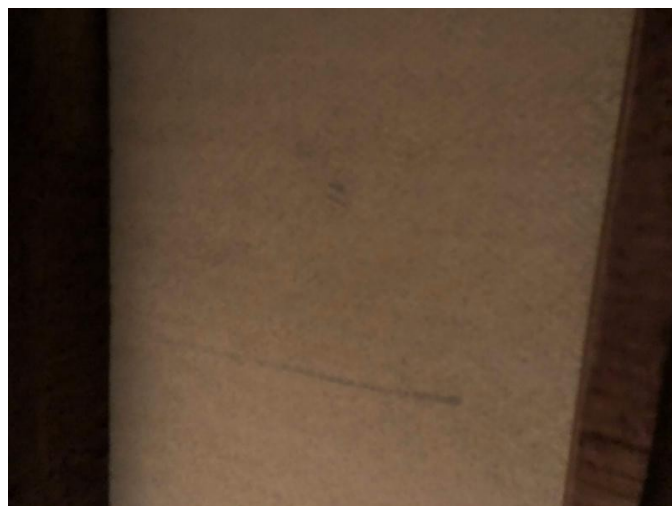
Het asbestmateriaal valt onder de mijlpaal van 2040.

| Eindbeoordeling materiaalrisico | Verhoogd materiaalrisico en/of verhoogde kans op vezelvrijgave |

| Asbestsoort (vezeltype) | Crocidoliet aanwezig |
| Toestand van het materiaal | Licht beschadigd, licht verweerd. Intact calciumsilicaatmateriaal of categorie III 'gebondenheid' |

| Beschrijving | Onderdak menuiserie |
| Asbestmateriaal | Plaat, paneel, tablet - Type Menuiserie |

Verwijderen

- Zorg voor een veilig beheer. Vermijd het beschadigen van het asbestmateriaal. Controleer de toestand jaarlijks op wijzigingen.

- Eenvoudige handelingen: mag via doe-het-zelf of door werknemer(s) met opleidingsattest eenvoudige handelingen
Het betreft een hechtgebonden materiaal en is eenvoudig bereikbaar. Echter, rekening houdend met de grote hoeveelheid en de combinatie met asbestverdachte kunstleien is het aan te raden de werken te laten uitvoeren door een dakwerker met personeel die beschikken over een opleidingsattest eenvoudige handelingen. Respecteer alle veiligheidsmaatregelen en draag de correcte beschermingsmiddelen bij het verwijderen.

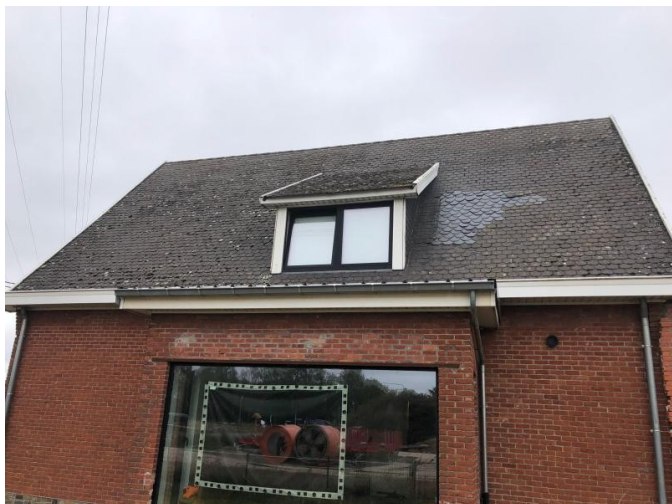
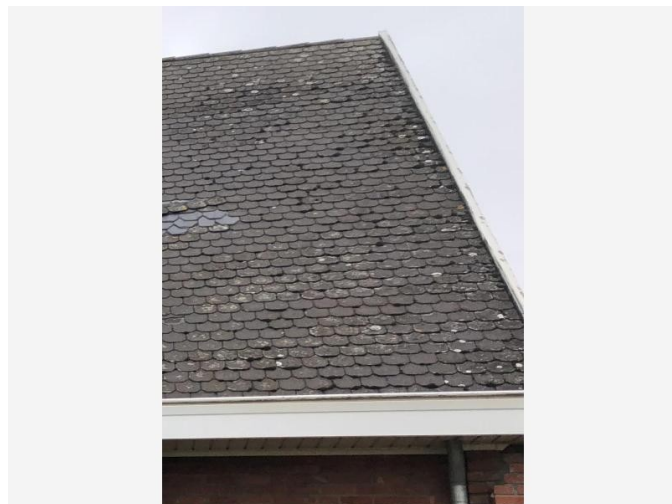
Het asbestmateriaal valt onder de mijlpaal van 2034.

| Eindbeoordeling materiaalrisico | Verhoogd materiaalrisico en/of verhoogde kans op vezelvrijgave |

| Asbestsoort (vezeltype) | Crocidoliet aanwezig |
| Toestand van het materiaal | Matig beschadigd, matig verweerd |

| Beschrijving | Leien dakbedekking |
| Asbestmateriaal | Dak- en gevelbekleding - Lei, shingle |

Verwijderen

- Zorg voor een veilig beheer. Vermijd het beschadigen van het asbestmateriaal. Controleer de toestand jaarlijks op wijzigingen.

- Eenvoudige handelingen: mag via doe-het-zelf of door werknemer(s) met opleidingsattest eenvoudige handelingen
Het betreft een hechtgebonden materiaal en is eenvoudig bereikbaar. Echter, rekening houdend met de grote hoeveelheid en de combinatie met asbestverdachte kunstleien is het aan te raden de werken te laten uitvoeren door een dakwerker met personeel die beschikken over een opleidingsattest eenvoudige handelingen. Respecteer alle veiligheidsmaatregelen en draag de correcte beschermingsmiddelen bij het verwijderen.

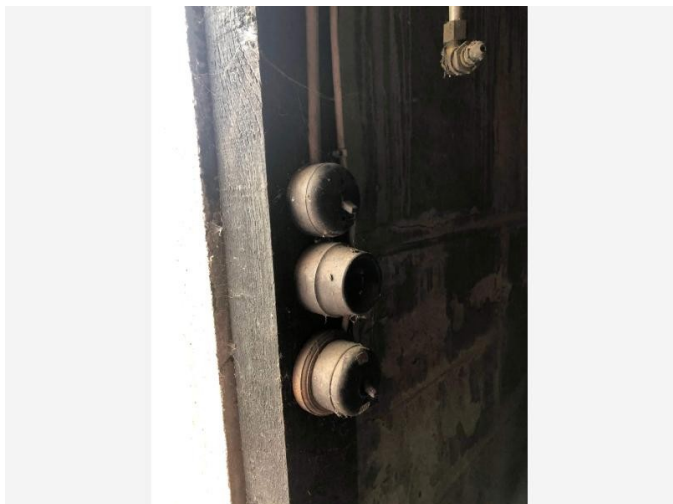
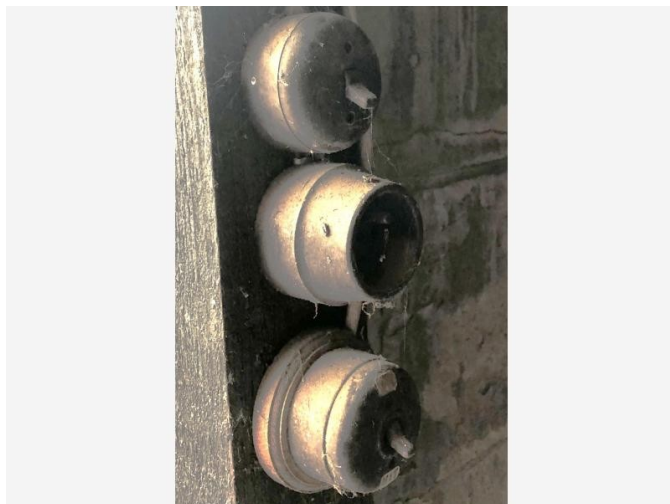
Het asbestmateriaal valt onder de mijlpaal van 2040.

| Eindbeoordeling materiaalrisico | Verhoogd materiaalrisico en/of verhoogde kans op vezelvrijgave |

| Asbestsoort (vezeltype) | Crocidoliet aanwezig |
| Toestand van het materiaal | Licht beschadigd, licht verweerd. Intact calciumsilicaatmateriaal of categorie III 'gebondenheid' |

| Beschrijving | Bakelieten toepassingen |
| Asbestmateriaal | Plaat, paneel, tablet - Type Bakeliet |
| Opmerking | Het betreft schakelaars en stopcontacten in het tuinhuis. Ter info: Bakeliet is asbestverdacht maar daarom nog niet zeker dat het asbest bevat. Er is geen staal genomen vanwege het destructief karakter. Deze hoeveelheden dienen ter ondersteuning van een asbestinventarisatie en mogen niet voor andere doeleinden gebruikt worden, zoals het opstellen van meetstaten |

Verwijderen

- Zorg voor een veilig beheer. Vermijd het beschadigen van het asbestmateriaal. Controleer de toestand jaarlijks op wijzigingen.

- Eenvoudige handelingen: mag via doe-het-zelf of door werknemer(s) met opleidingsattest eenvoudige handelingen
Het betreft een kleine hoeveelheid en is eenvoudig bereikbaar. Respecteer alle veiligheidsmaatregelen en draag de correcte beschermingsmiddelen bij het verwijderen.

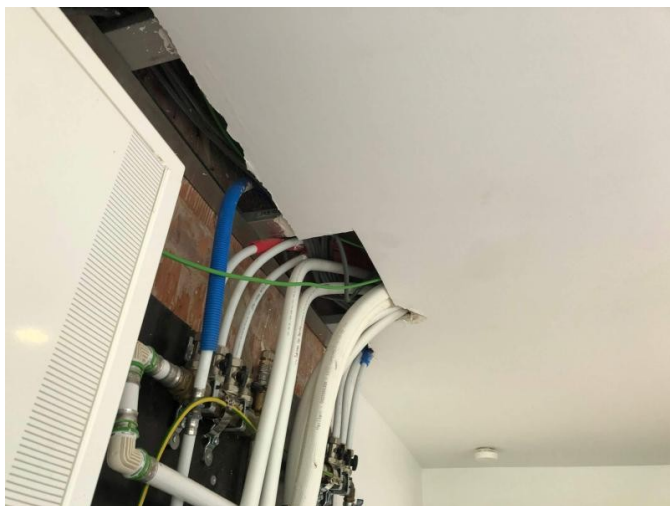
Alle plafonds zijn afgewerkt met gyproc. Zowel auditief als visueel (inbouwspots en nog af te werken plekken) vastgesteld.

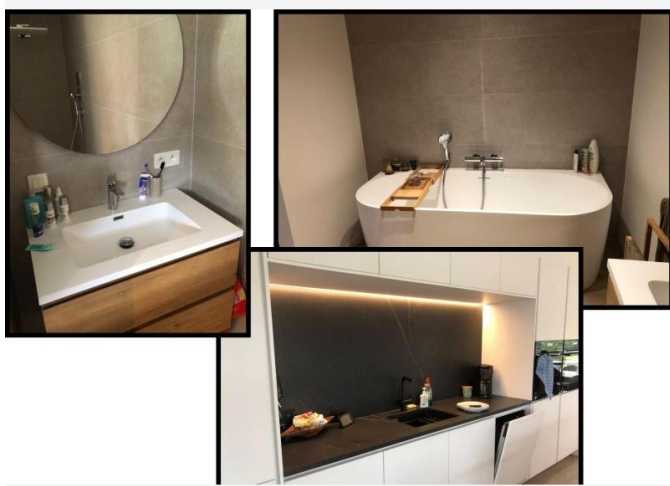
Mogelijks bevindt er zich asbesthoudende tegellijm achter deze muurtegels. Zeer onwaarschijnlijk afgaande de recentelijke verbouwing en de gebruikte bouwmaterialen, maar de tegellijm was niet waarneembaar, er waren geen beschadigingen of openingen. Het gaat hier over de badkamers en keuken.

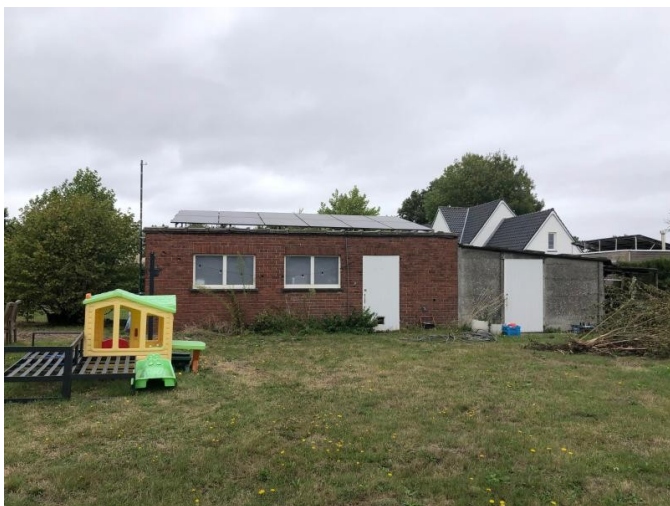
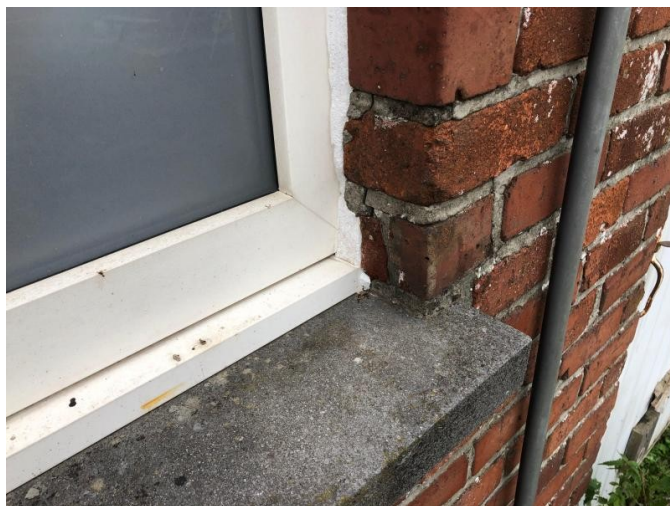
Fiche 8: Mastiek vensters schrijnwerk/gevel

Geen asbest

| # | Type | Referentie | Resultaat |
|---|---|---|---|
| 8.1 | Puntmonster | 2.02 | Geen asbest |

| Opmerking | <p>De fiche gaat over het schrijnwerk van de garage/tuinshuis. Al het schrijnwerk van het hoofdgebouw is recentelijk vernieuwd waarbij hedendaagse siliconen zijn gebruikt die niet asbestverdacht zijn. Als bewijs van deze nieuwe ramen zit er een foto van de productiedatum van het glas bijgevoegd in de fotoreportage. Deze hoeveelheden dienen ter ondersteuning van een asbestinventarisatie en mogen niet voor andere doeleinden gebruikt worden, zoals het opstellen van meetstaten.</p> |

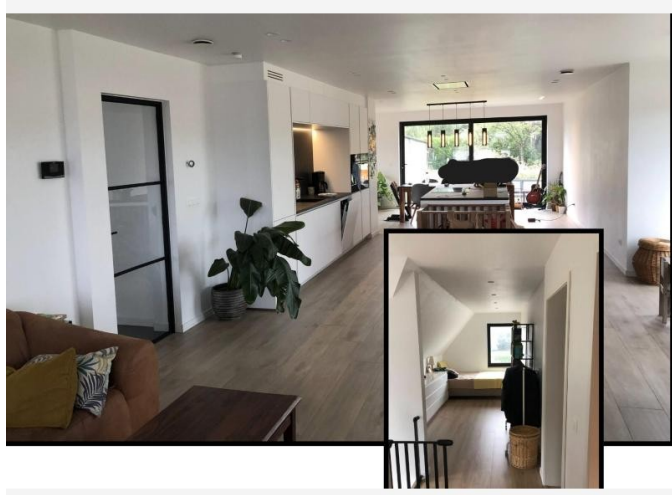
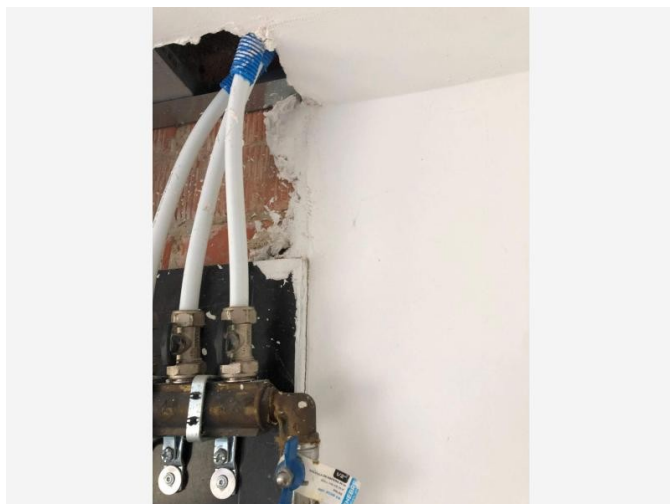
Fiche 9: Pleister wanden

Geen asbest

| # | Type | Referentie | Resultaat |
|---|---|---|---|
| 9.1 | Mengmonster | 2.01 | Geen asbest |

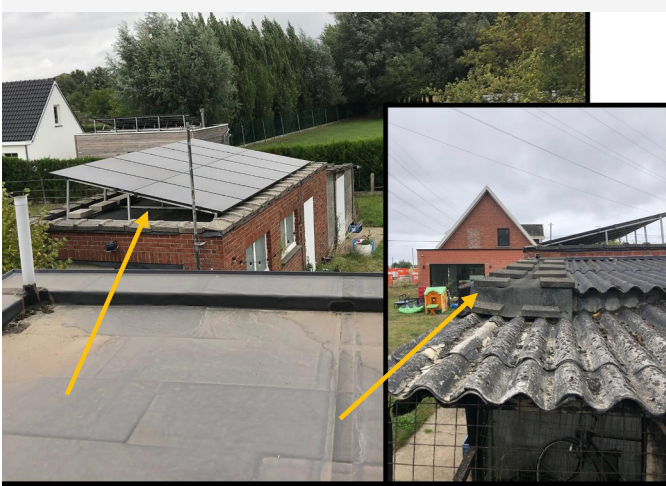
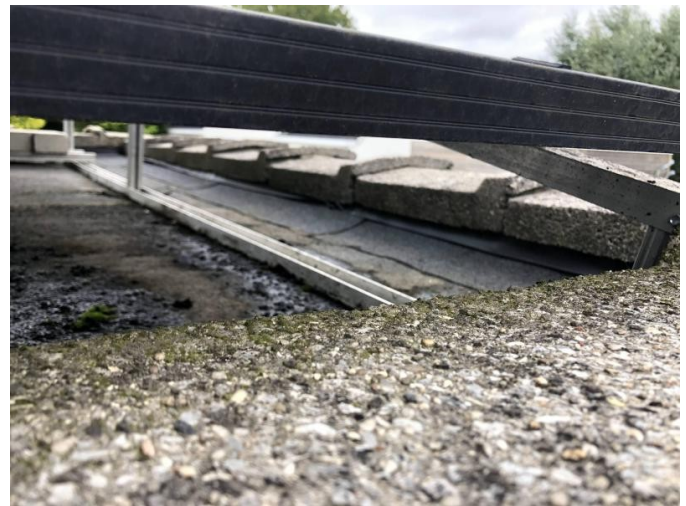
Fiche 10: Roofing plat dak

Geen asbest

| # | Type | Referentie | Resultaat |
|---|---|---|---|
| 10.1 | Puntmonster | 2.03 | Geen asbest |

| Opmerking | De Roofing van het platte dak teste negatief, let wel op, deze zelfde roofing is op één strook aangebracht bovenop de golfplaten van het achterliggend dak. Het is veilig om deze ene strook mee te verwijderen bij de renovatie van het golfplaten dak. Deze hoeveelheden dienen ter ondersteuning van een asbestinventarisatie en mogen niet voor andere doeleinden gebruikt worden, zoals het opstellen van meetstaten. |
