Asbestinventarisatetest

Grotestraat 21, 9500 Geraardsbergen

Attestnummer : 20240905-000235.000

Niet-asbestveilig

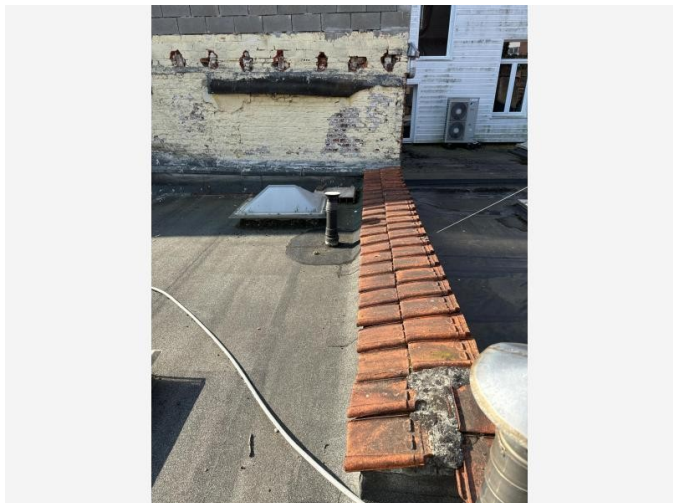
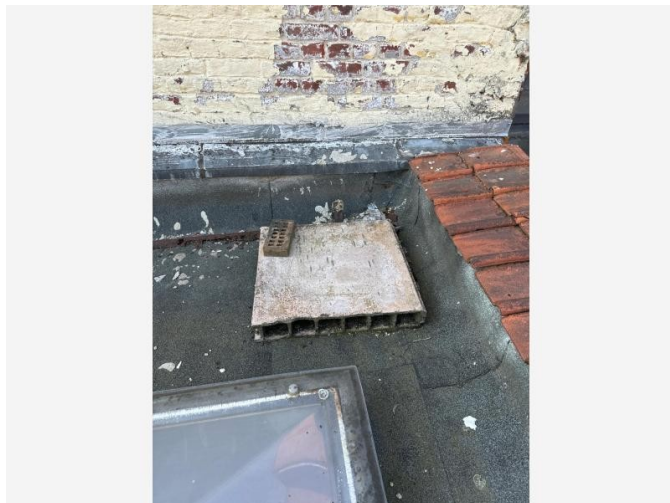
Fiche 1: Losliggende asbesthoudende materialen

| Beschrijving | Losliggende asbesthoudende materialen |
| Type afvalstof | Betreft stock-voorraad of gedemonteerde asbestmaterialen |
| Hoeveelheid (gewicht - aantal) | <ul style="list-style-type: none">• 2,00 kg - 1 stuk |
| Eenvoudig bereikbaar | Ja |

Dringend verwijderen

- Verwijder het asbestafval.

- Eenvoudige handelingen: mag via doe-het-zelf of door werknemer(s) met opleidingsattest eenvoudige handelingen
Het element kan eenvoudig verwijderd, ingepakt en afgevoerd worden zonder het materiaal te beschadigen.
Meer informatie in verband met eenvoudige handelingen kan teruggevonden worden achteraan dit attest.

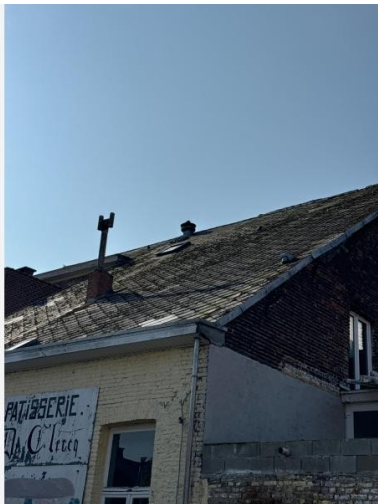
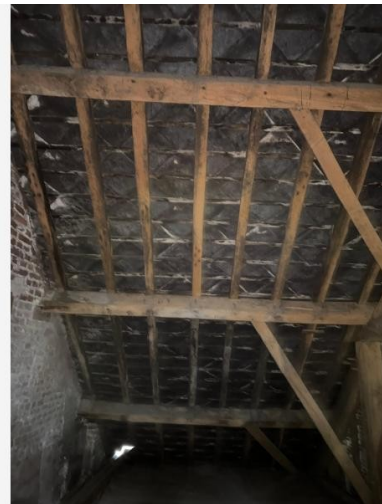
| Eindbeoordeling materiaalrisico | Hoog materiaalrisico en/of hoge kans op vezelvrijgave |

| Asbestsoort (vezeltype) | Crocidoliet aanwezig |
| Asbestconcentratie | Laag (< 50%) |
| Toestand van het materiaal | Matig beschadigd, matig verweerd |

| Beschrijving | Dakbedekking met leien uit asbestcement |
| Hoeveelheid (oppervlakte - aantal) | <ul style="list-style-type: none">• 60,00 m² - 1 stuk |

Dringend verwijderen

- Zorg voor een veilig beheer. Vermijd het beschadigen van het asbestmateriaal. Controleer de toestand jaarlijks op wijzigingen.
- Hemelwater dat afspoelt van asbestcement daken of gevels kan asbestdeeltjes bevatten. Gebruik het enkel voor gesloten circuits (bv. spoelen toiletten). Reinig na het vervangen van het dak of de gevel de dakgoten en regenwaterput of -ton om asbesthoudend sediment of slib te verwijderen

- Eenvoudige handelingen: mag via doe-het-zelf of door werknemer(s) met opleidingsattest eenvoudige handelingen
De leien kunnen in geheel verwijderd, ingepakt en afgevoerd worden zonder het materiaal te beschadigen, door de leien voorzichtig los te wrikken. Meer informatie in verband met eenvoudige handelingen kan teruggevonden worden achteraan dit attest.

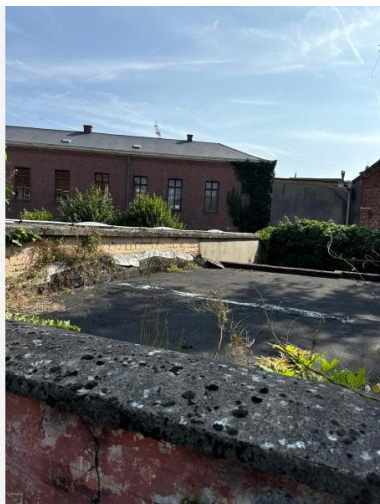
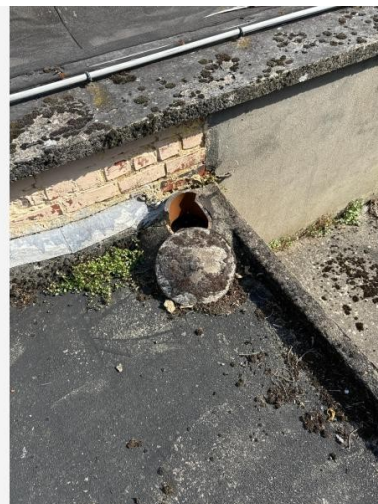
| Eindbeoordeling materiaalrisico | Hoog materiaalrisico en/of hoge kans op vezelvrijgave |

| Asbestsoort (vezeltype) | Crocidoliet aanwezig |
| Toestand van het materiaal | Zwaar beschadigd, zwaar verweerd |

| Beschrijving | Schouwhoed in asbestcement |
| Hoeveelheid (gewicht - aantal) | <ul style="list-style-type: none">• 0,50 kg - 1 stuk |

Dringend verwijderen

- Zorg voor een veilig beheer. Vermijd het beschadigen van het asbestmateriaal. Controleer de toestand jaarlijks op wijzigingen.
- Verwijder dit asbestmateriaal zo snel mogelijk. Volg de toestand goed op.

- Eenvoudige handelingen: mag via doe-het-zelf of door werknemer(s) met opleidingsattest eenvoudige handelingen
De schouwhoed kan in één geheel verwijderd, ingepakt en afgevoerd worden zonder het materiaal verder te beschadigen.
Meer informatie in verband met eenvoudige handelingen kan teruggevonden worden achteraan dit attest.

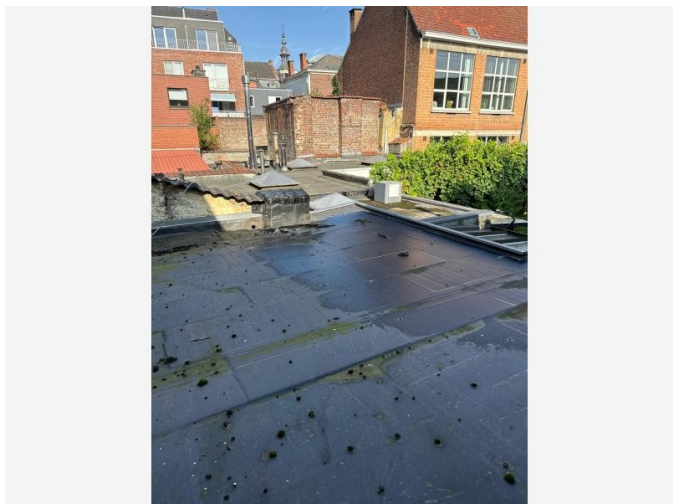
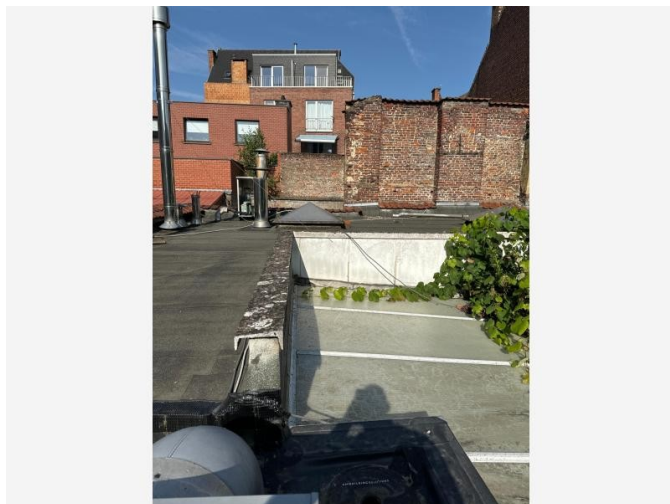
| Eindbeoordeling materiaalrisico | Verhoogd materiaalrisico en/of verhoogde kans op vezelvrijgave |

| Asbestsoort (vezeltype) | Crocidoliet aanwezig |
| Toestand van het materiaal | Matig beschadigd, matig verweerd |

| Beschrijving | Deksteen uit asbestcement |
| Hoeveelheid (oppervlakte - dikte - aantal) | • 4,00 m ² - 8,00 cm - 1 stuk |

Verwijderen

- Zorg voor een veilig beheer. Vermijd het beschadigen van het asbestmateriaal. Controleer de toestand jaarlijks op wijzigingen.

- Eenvoudige handelingen: mag via doe-het-zelf of door werknemer(s) met opleidingsattest eenvoudige handelingen
De dekstenen kunnen in één geheel verwijderd, ingepakt en afgevoerd worden zonder het materiaal te beschadigen door het omringende materiaal los te kappen. Meer informatie in verband met eenvoudige handelingen kan teruggevonden worden achteraan dit attest.

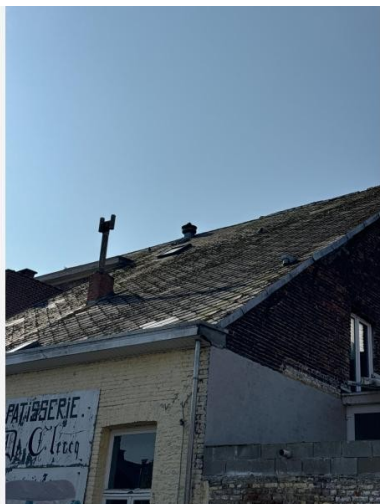
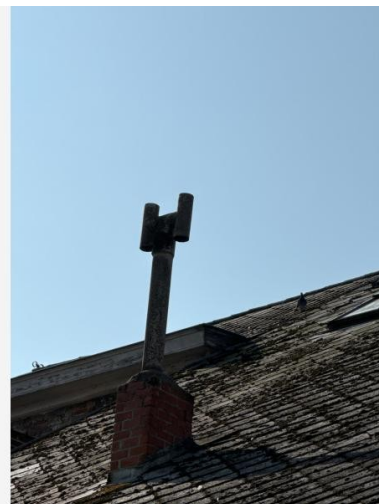
| Eindbeoordeling materiaalrisico | Verhoogd materiaalrisico en/of verhoogde kans op vezelvrijgave |

| Asbestsoort (vezeltype) | Crocidoliet aanwezig |
| Toestand van het materiaal | Matig beschadigd, matig verweerd |

| Beschrijving | Rookgaskanaal in asbestcement |
| Hoeveelheid (lengte - omtrek - dikte - aantal) | <ul style="list-style-type: none">• 9,00 m - 62,00 cm - 2,00 cm - 1 stuk |

Verwijderen

- Zorg voor een veilig beheer. Vermijd het beschadigen van het asbestmateriaal. Controleer de toestand jaarlijks op wijzigingen.

- Eenvoudige handelingen: mag via doe-het-zelf of door werknemer(s) met opleidingsattest eenvoudige handelingen
De buis kan in ÃÃn geheel verwijderd, ingepakt en afgevoerd worden zonder het materiaal te beschadigen, door het omringende metselwerk los te kappen. Meer informatie in verband met eenvoudige handelingen kan teruggevonden worden achteraan dit attest.

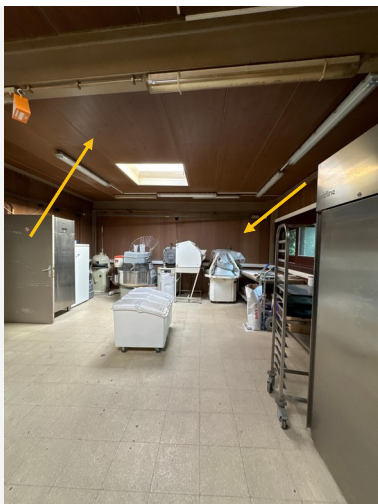
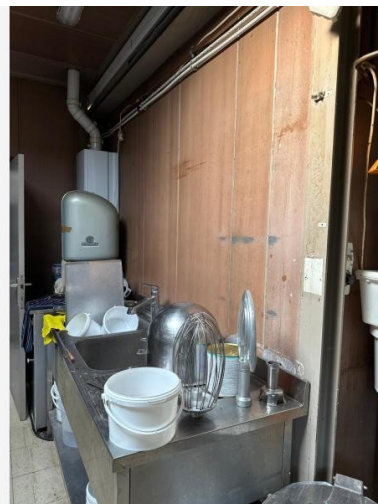
| Eindbeoordeling materiaalrisico | Verhoogd materiaalrisico en/of verhoogde kans op vezelvrijgave |

| Asbestsoort (vezeltype) | Crocidoliet aanwezig |
| Toestand van het materiaal | Licht beschadigd, licht verweerd. Intact calciumsilicaatmateriaal of categorie III 'gebondenheid' |

| Beschrijving | Muur & plafond elementen in asbestcement |
| Hoeveelheid (oppervlakte - dikte - aantal) | <ul style="list-style-type: none">• 175,00 m² - 10,00 cm - 1 stuk |
| Eenvoudig bereikbaar | Nee <ul style="list-style-type: none">• Verwijdering tast de bouwkundige integriteit aan. |

Maatregelen nemen

- Zorg voor een veilig beheer en verwijder dit asbestmateriaal wanneer het bij werken eenvoudig bereikbaar wordt. Controleer de toestand jaarlijks op wijzigingen.

- Eenvoudige handelingen: mag via doe-het-zelf of door werknemer(s) met opleidingsattest eenvoudige handelingen
De panelen kunnen in één geheel verwijderd, ingepakt en afgevoerd worden zonder het materiaal te beschadigen, door de elementen los te kappen uit het omringende funderingsmateriaal en los te schroeven van de metaalconstructie. Meer informatie in verband met eenvoudige handelingen kan teruggevonden worden achteraan dit attest.

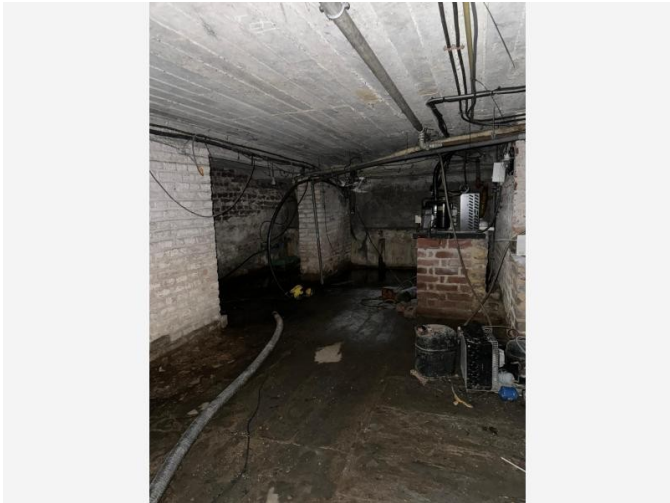
Er werden tijdens de inspectie geen verdachte doorvoeren waargenomen. De aanwezige doorvoeren zijn vervaardigd uit kunststof, metaal of andere niet verdachte materialen.

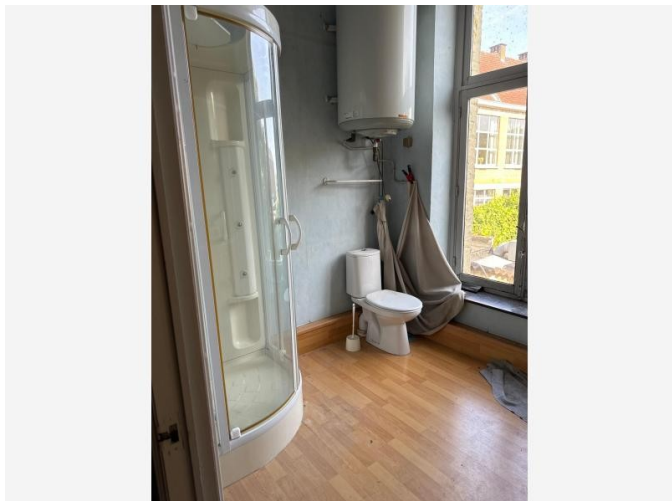
Fiche 8: Geen verdachte vensterbanken of dorpels waargenomen

Er werden tijdens de inspectie geen verdachte vensterbanken of dorpels waargenomen. De aanwezige vensterbanken of dorpels zijn vervaardigd uit natuursteen, hout, of andere niet verdachte materialen.

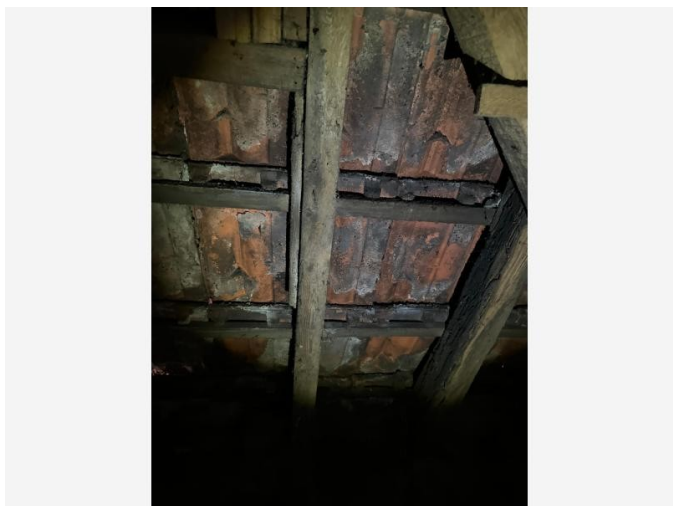
Er werd tijdens de inspectie geen verdacht onderdak waargenomen.

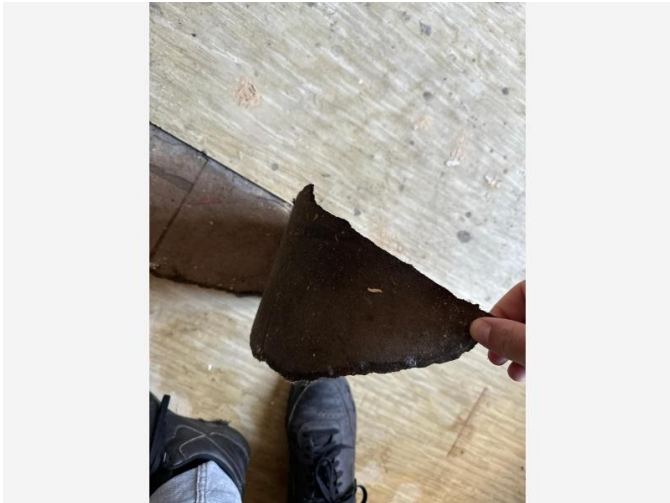
Er werd tijdens de inspectie geen verdachte viltlaag onder de vinylvloer waargenomen.

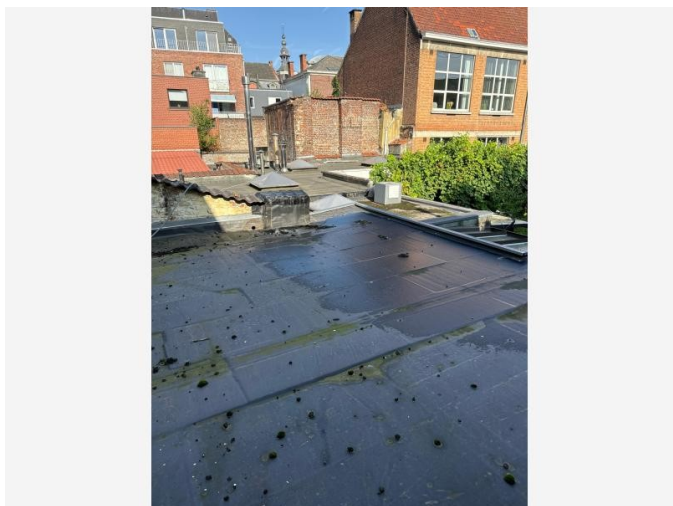
De dakbedekking van het platte dak is afgewerkt met EPDM. Er werd tijdens de inspectie geen roofing waargenomen ter hoogte van het platte dak.

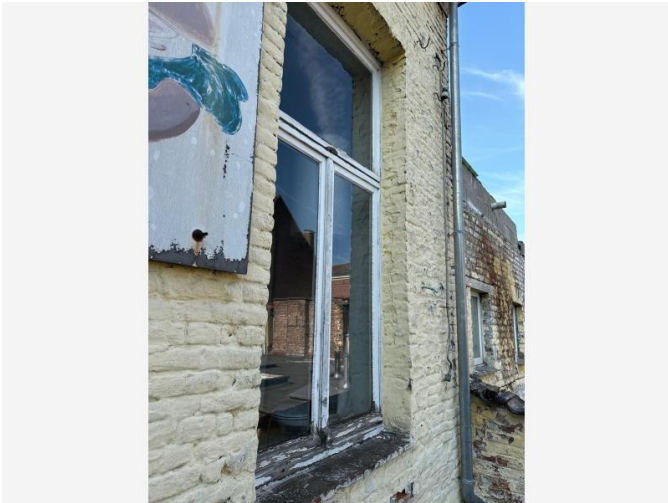
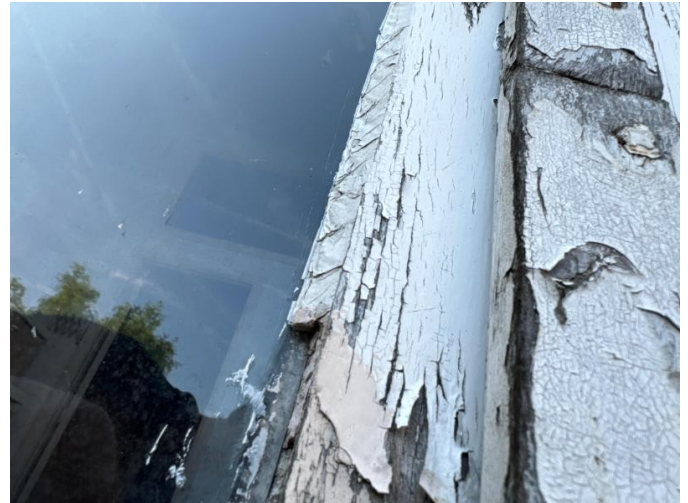
Fiche 12: Mastiek raamkaders

Geen asbest
