Asbestinventarisatetest

Stationsstraat 69, 1570 Pajottegem

Attestnummer : 20260211-000155.000

Uitgegeven op : 11.02.2026

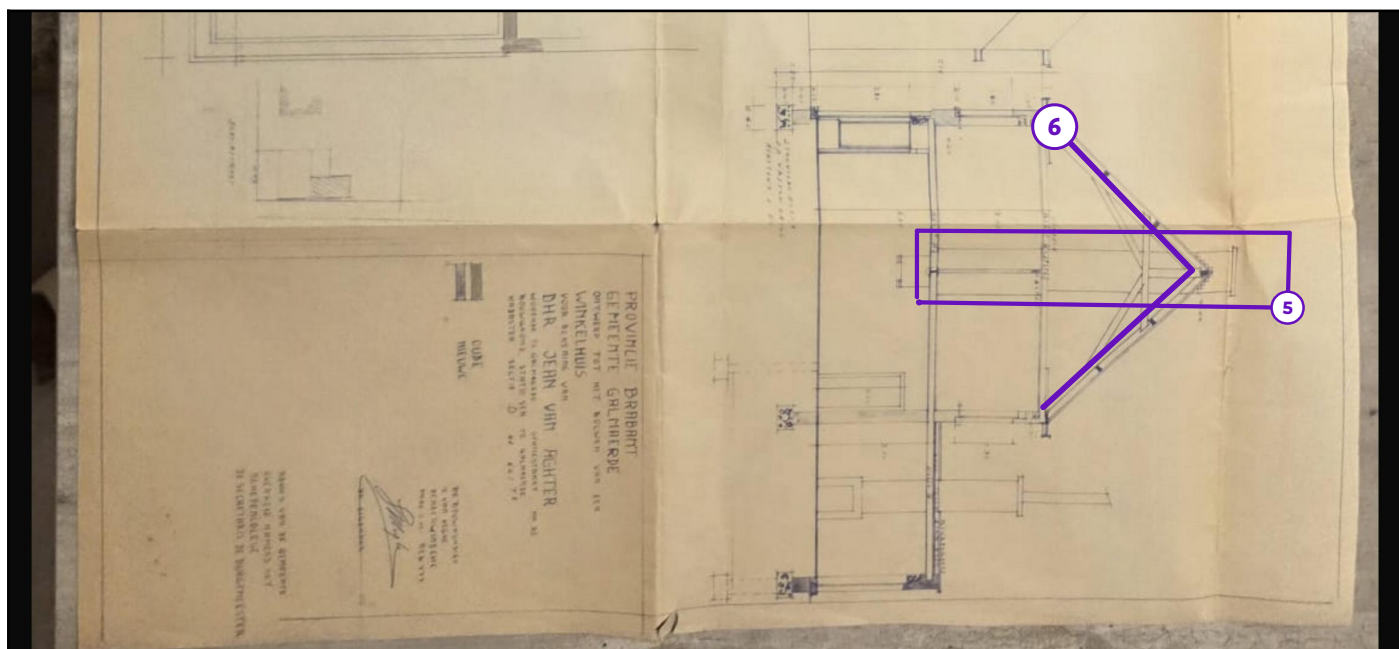
Plan 1.1: Plan doorsnede

Beschrijving	Type	Actie
5. Schoorsteen rookgaskanaal	Beperking	-
6. Geen onderdak aanwezig	Advies	-

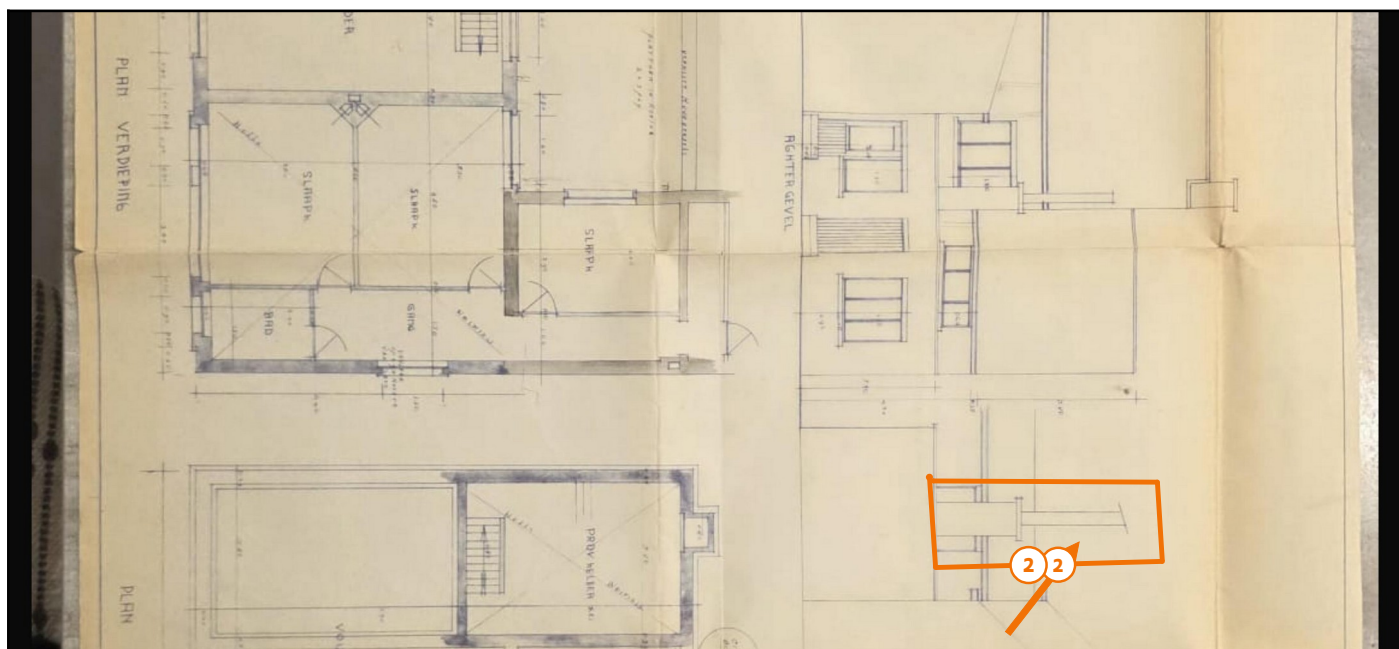
Plan 1.4: Plan achtergevel

Beschrijving	Type	Actie
2. Rookgaskanaal in asbest cement	Asbestmateriaal	Verwijderen

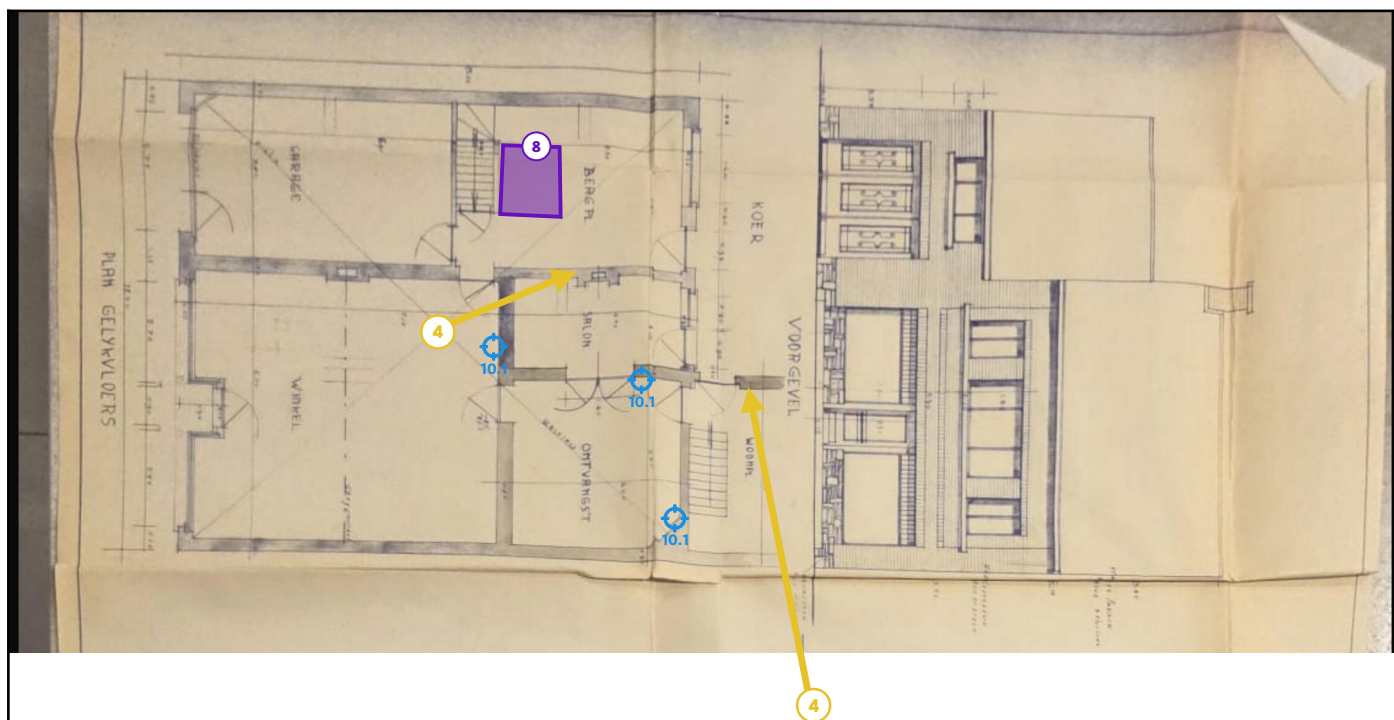
Plan 1.5: Plan gelijkvloers

Beschrijving	Type	Actie
4. Bakeliet	Asbestmateriaal	Zorgvuldig beheren
8. Lijm laag onder tegels	Advies	-
10. Pleisterwerk muren	Geen asbest	-
10.1 Code: 260126-P1-1	Mengmonster	-

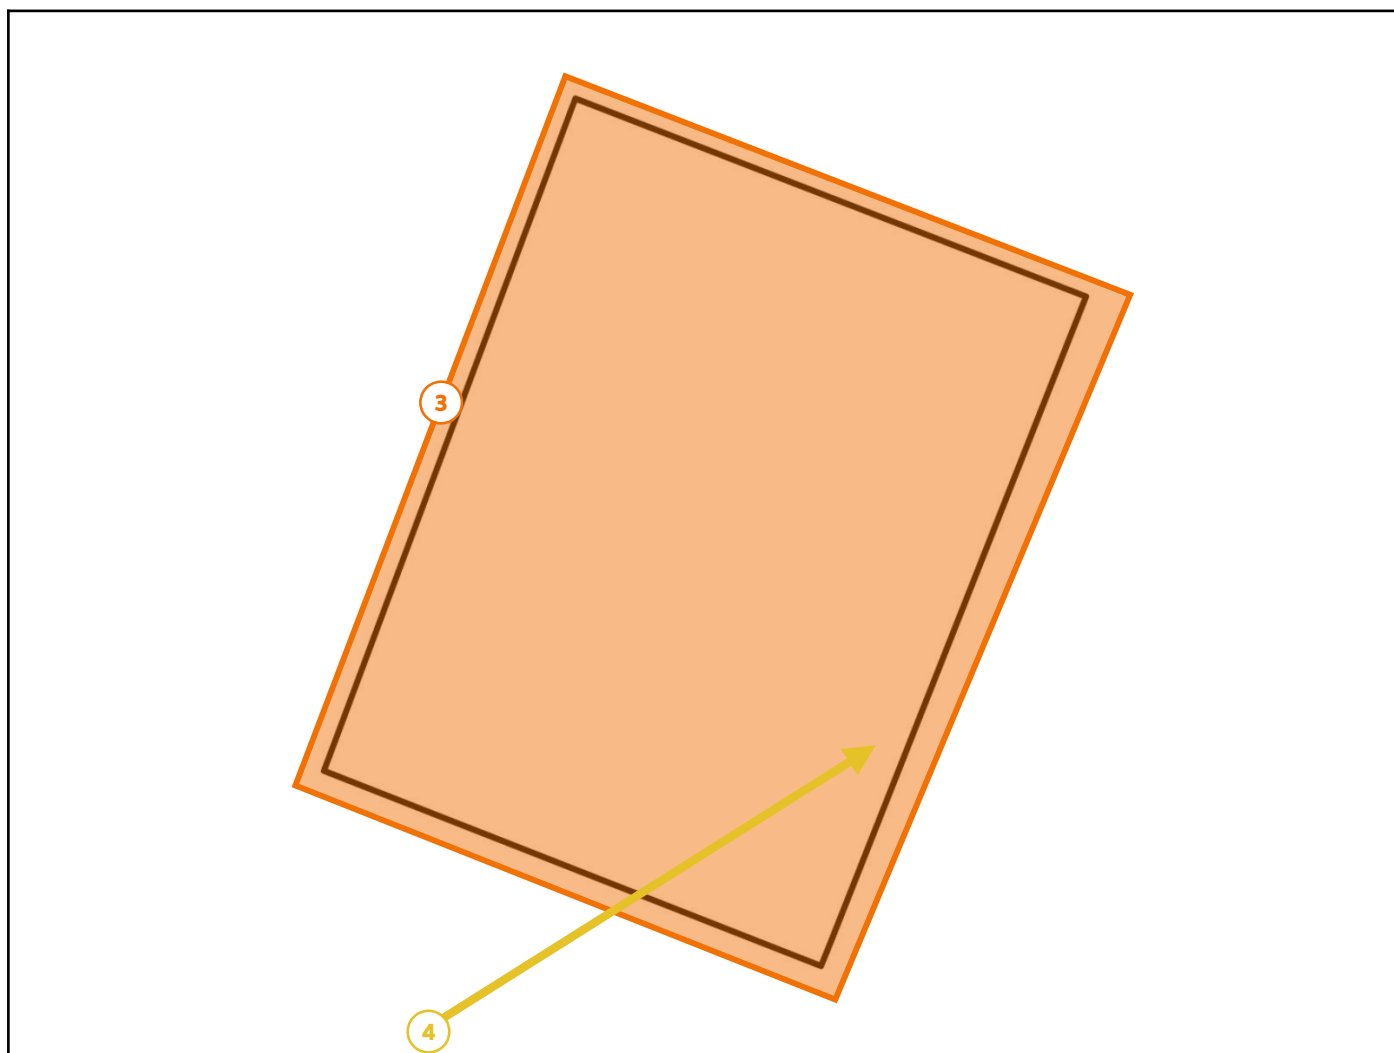
Plan 2.1: Plan Tuinhuis / opberg

Beschrijving	Type	Actie
3. Golfplaten tuinhuis	Asbestmateriaal	Verwijderen
4. Bakeliet	Asbestmateriaal	Zorgvuldig beheren

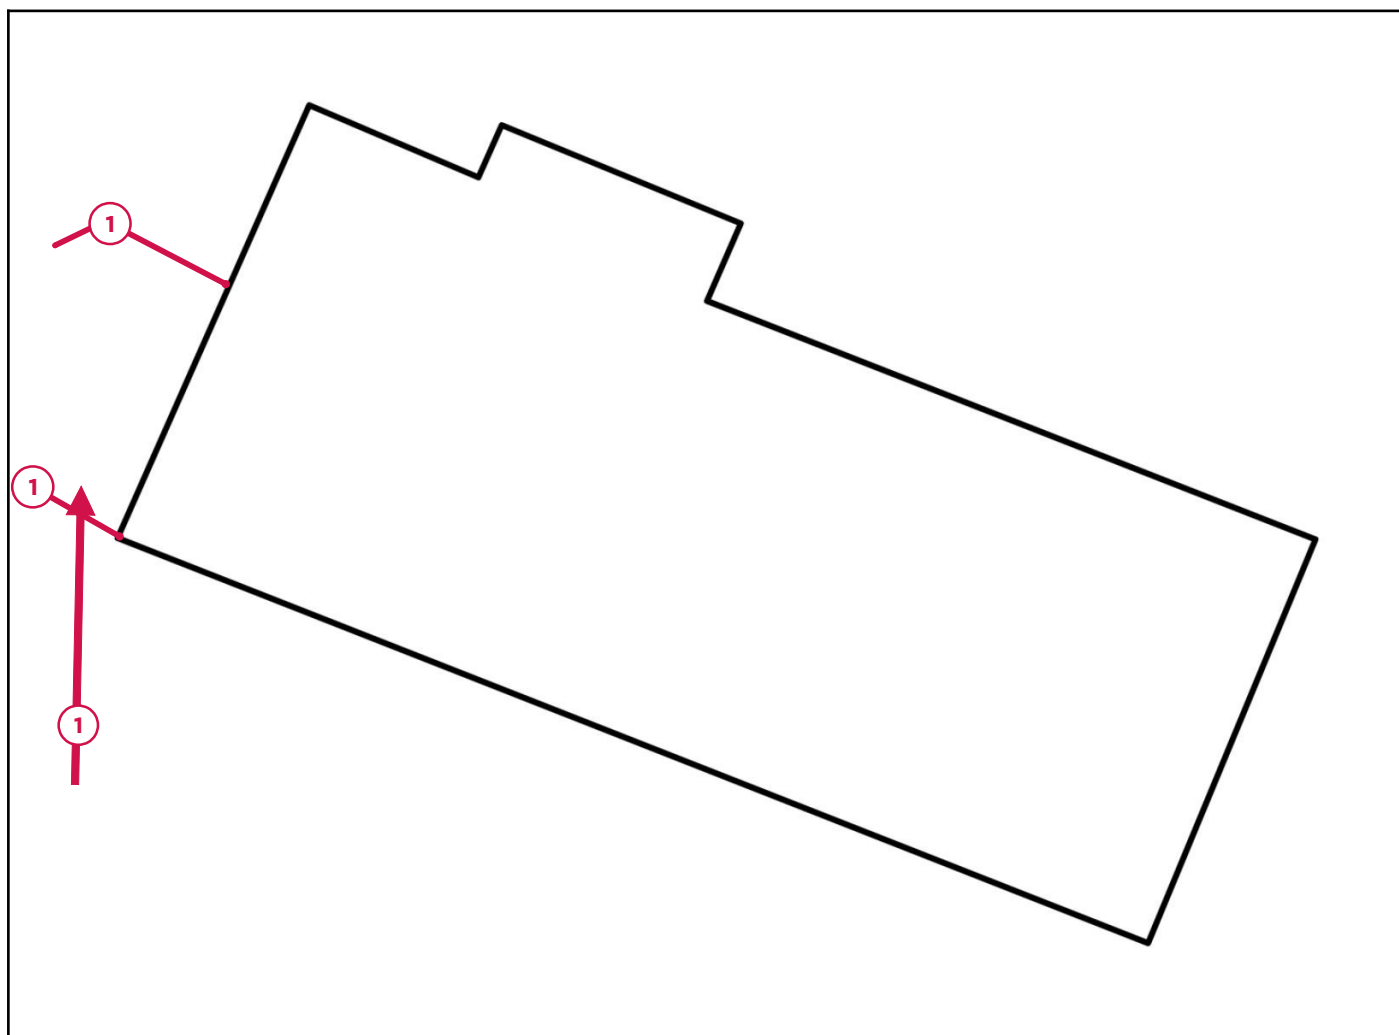
Plan 3.1: Plan tuinhuis

Beschrijving	Type	Actie
1. Golfplaten moestuin	Asbestmateriaal	Dringend verwijderen

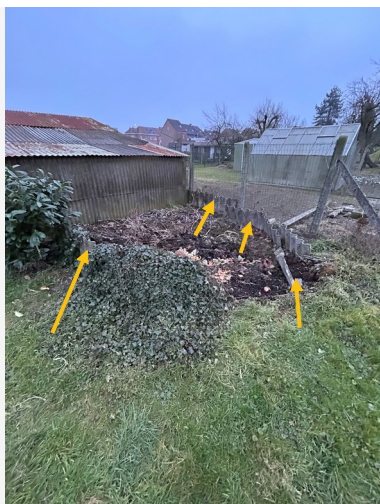
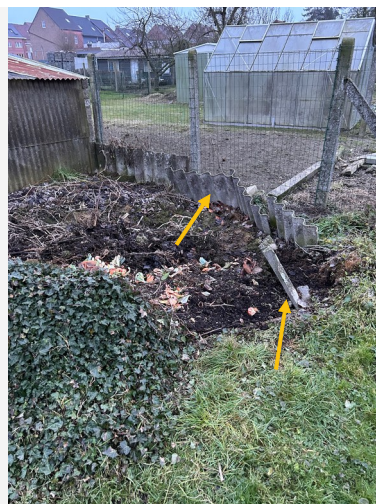
Het asbestmateriaal valt onder de mijlpaal van 2040.

Dringend verwijderen

Beschrijving	Golfplaten moestuin
Type afvalstof	Betreft resten (contaminatie) van verwerking of beschadiging
Type resten (contaminatie)	<ul style="list-style-type: none">Stukken, fragmenten (los, opliggend)
Besmette materialen	<ul style="list-style-type: none">Bodem
Bron van de resten	Bron van de resten is niet meer aanwezig
Omgeving	Buiten
Primaire drager	Bodem
Gebondenheid resten	Hecht
Hoeveelheid (gewicht - aantal)	<ul style="list-style-type: none">5,00 kg - 1 stuk
Totaal gewicht	5,00 kg
Eenvoudig bereikbaar	Ja
Identificatiemethode	De asbestdeskundige beoordeelt het materiaal als asbestverdacht en dus asbesthoudend, en dit zonder monstername.
Opmerking	Golfplaten deels in de grond, rond de oude moestuin.

- Verwijder het asbestafval.
- Voer bijkomende staalname(s) uit.

Verwijdermethode: Eenvoudige handelingen: mag via doe-het-zelf of door werknemer(s) met opleidingsattest eenvoudige handelingen. Asbest buiten een gebouw: bevindt het asbest zich buiten uw woning of gebouw? Dan mag u de volgende toepassingen zelf wegnemen: hechtgebonden asbest dat niet beschadigd is; hechtgebonden asbest dat wel beschadigd is en waarbij er vrije asbestvezels zichtbaar zijn. Een beschadigde asbesttoepassing of asbest in slechte staat kan makkelijk verder breken of vergruizen. Er komen dan schadelijke asbestvezels vrij die ingeademd kunnen worden. De volgende asbesthoudende materialen mag u als particulier of zelfstandige zelf verwijderen, ongeacht of ze zich binnen of buiten bevinden: dichtingen of pakkingen; koorden en andere gewezen materialen; remvoeringen of gelijkaardige toepassingen. Draag ook de nodige beschermingsmiddelen als je asbesthoudende toepassingen zelf wil verwijderen. Je kan de nodige

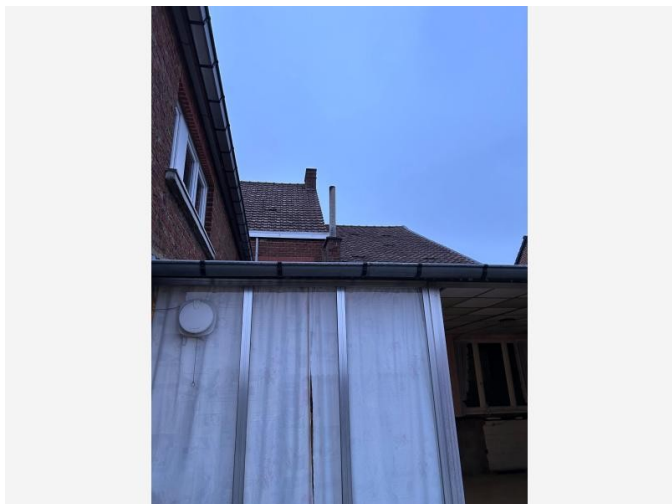
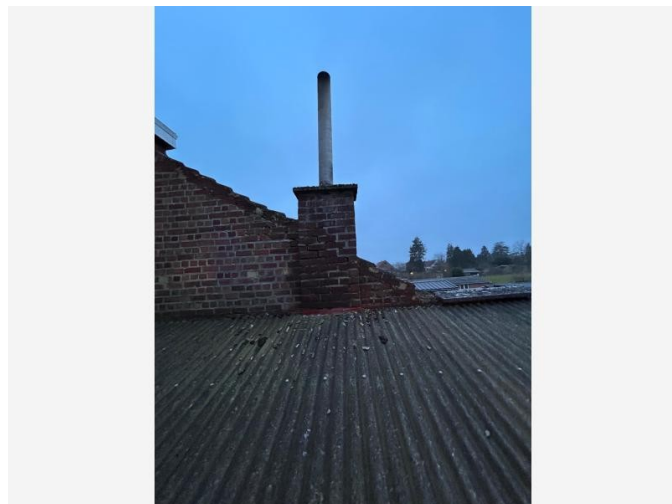
Het asbestmateriaal valt onder de mijlpaal van 2034.

Verwijderen

Dit type buis bevat meestal asbest.

Eindbeoordeling materiaalrisico	Laag materiaalrisico en/of verlaagde kans op vezelvrijgave
---------------------------------	--

Gebondenheid	Categorie 1: hechtgebonden in oorsprong
Asbestsoort (vezeltype)	Crocidoliet aanwezig
Asbestconcentratie	Laag (< 50%)
Afschermingsgraad van het gehele materiaal	Geheel of deels vrij aan de buitenlucht
Toestand van het materiaal	Licht beschadigd, licht verweerd. Intact calciumsilicaatmateriaal of categorie III 'gebondenheid'

Beschrijving	Rookgaskanaal in asbest cement
Omgeving	Buiten
Primaire drager	HVAC infrastructuur en uitrusting
Asbestmateriaal	Rookgaskanaal
Bindmiddel van asbestmateriaal	Cement
Gebondenheid op basis van bindmiddel	Hecht
Hoeveelheid (lengte - omtrek - dikte - aantal)	<ul style="list-style-type: none"> • 2,00 m - 15,00 cm - 1,50 cm - 1 stuk
Totaal volume	0,005 m ³
Eenvoudig bereikbaar	Ja
Bevestigingswijze	<ul style="list-style-type: none"> • Geklemd • Verlijmd, ingegoten, versmeerd
Identificatiemethode	<p>De asbestdeskundige beoordeelt het materiaal als asbestverdacht en dus asbesthoudend, en dit zonder monstername.</p> <p>Motivatie: De monstername brengt andere schade aan dan schade die inherent is aan de monstername.</p>
Destructieve handeling voor identificatie	Nee
Opmerking	Deze oppervlakte werd niet gemeten, maar geschat op basis van een benadering voor alle aanwezige rookgaskanalen. Deze schatting mag niet worden gebruikt als maatstaf voor heffingen.

- Zorg voor een veilig beheer. Vermijd het beschadigen van het asbestmateriaal. Controleer de toestand jaarlijks op wijzigingen.
- Voer bijkomende staalname(s) uit.

- Eenvoudige handelingen: enkel door erkend asbestverwijderaar
Er werd geen staal genomen van het materiaal, dit met kans op breuk - schade.

Vermoedelijk loopt de buis door in een kanaal in de gemetste schouw, dit vereist specifieke bijkomende maatregelen en voldoende expertise om deze buis correct te verwijderen zonder de buis stuk te maken. Bij het verwijderen kan stof voorkomen.

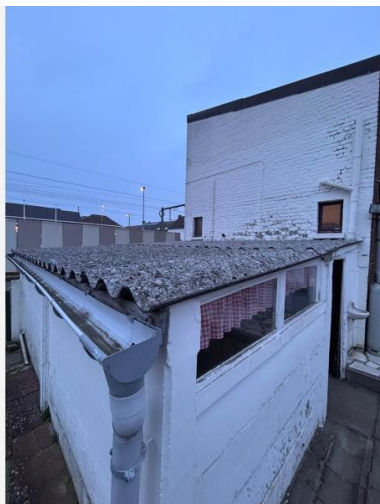
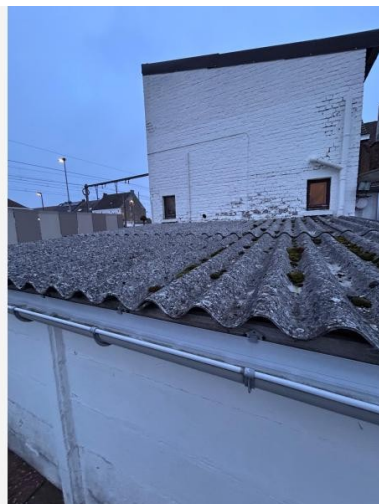
Het asbestmateriaal valt onder de mijlpaal van 2034.

Verwijderen

Eindbeoordeling materiaalrisico	Verhoogd materiaalrisico en/of verhoogde kans op vezelvrijgave
---------------------------------	--

Gebondenheid	Categorie 1: hechtgebonden in oorsprong
Asbestsoort (vezeltype)	Crocidoliet aanwezig
Asbestconcentratie	Laag (< 50%)
Afschermingsgraad van het gehele materiaal	Geheel of deels vrij aan de buitenlucht
Toestand van het materiaal	Matig beschadigd, matig verweerd

Beschrijving	Golfplaten tuinhuis
Omgeving	Buiten
Primaire drager	Plat dak
Asbestmateriaal	Dak- en gevelbekleding - Golfplaat
Bindmiddel van asbestmateriaal	Cement
Gebondenheid op basis van bindmiddel	Hecht
Hoeveelheid (oppervlakte - aantal)	• 60,00 m ² - 1 stuk
Totale oppervlakte	60,00 m ²
Eenvoudig bereikbaar	Ja
Bevestigingswijze	• Geschroefd
Identificatiemethode	De asbestdeskundige beoordeelt het materiaal als asbestverdacht en dus asbesthoudend, en dit zonder monsternamen. Motivatie: De opdrachtgever weigert om het materiaal te laten bemonsteren.
Destructieve handeling voor identificatie	Nee

- Zorg voor een veilig beheer. Vermijd het beschadigen van het asbestmateriaal. Controleer de toestand jaarlijks op wijzigingen.
- Voer bijkomende staalname(s) uit.

- Eenvoudige handelingen: mag via doe-het-zelf of door werknemer(s) met opleidingsattest eenvoudige handelingen
- Eenvoudige handelingen: mag via doe-het-zelf of door werknemer(s) met opleidingsattest eenvoudige handelingen

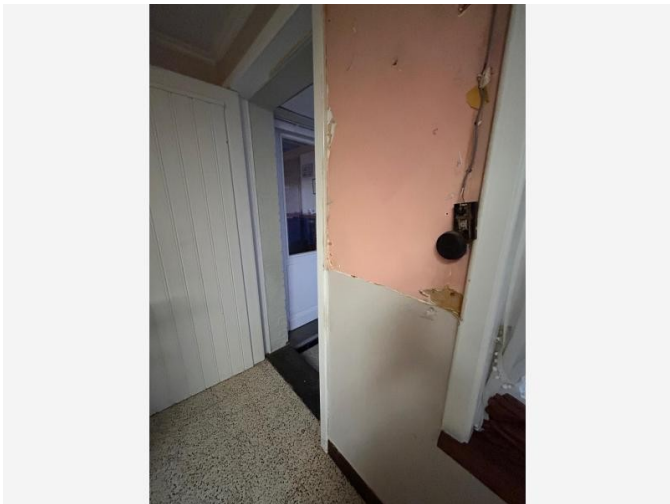
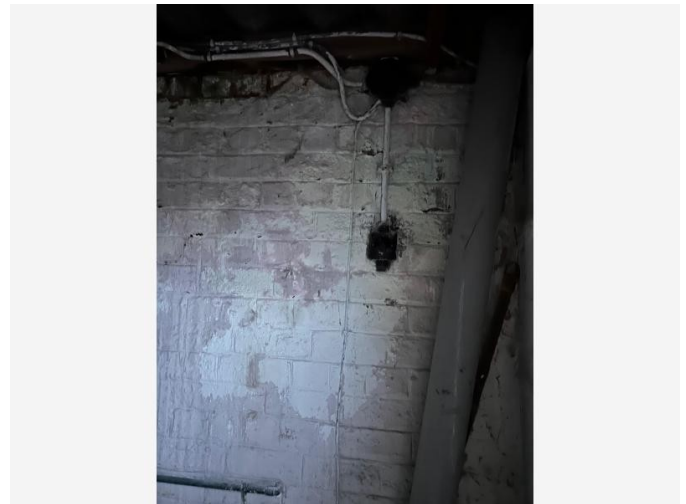
Het asbestmateriaal valt onder de mijlpaal van 2040.

Zorgvuldig beheren

Eindbeoordeling materiaalrisico	Laag materiaalrisico en/of verlaagde kans op vezelvrijgave
---------------------------------	--

Gebondenheid	Categorie 1: hechtgebonden in oorsprong
Asbestsoort (vezeltype)	Crocidoliet aanwezig
Asbestconcentratie	Laag (< 50%)
Afschermingsgraad van het gehele materiaal	Geheel of deels (ook) vrij aan de binnenlucht
Toestand van het materiaal	Onbeschadigd, niet verweerd

Beschrijving	Bakeliet
Omgeving	Binnen
Primaire drager	Communicatie en elektrische infrastructuur en uitrusting
Asbestmateriaal	Plaat, paneel, tablet - Type Bakeliet
Bindmiddel van asbestmateriaal	Kunststof of -hars
Gebondenheid op basis van bindmiddel	Hecht
Hoeveelheid (oppervlakte - dikte - aantal)	<ul style="list-style-type: none"> • 0,40 m² - 0,30 cm - 8 stuks
Totaal volume	0,01 m ³
Eenvoudig bereikbaar	Ja
Bevestigingswijze	<ul style="list-style-type: none"> • Geschroefd
Identificatiemethode	<p>De asbestdeskundige beoordeelt het materiaal als asbestverdacht en dus asbesthoudend, en dit zonder monstername.</p> <p>Motivatie: De monstername brengt andere schade aan dan schade die inherent is aan de monstername.</p>
Destructieve handeling voor identificatie	Nee
Opmerking	<p>Deze oppervlakte werd niet gemeten, maar geschat op basis van een benadering voor alle aanwezige stopcontacten/ schakelaars. Deze schatting mag niet worden gebruikt als maatstaf voor heffingen. Als deskundige hebben wij geverifieerd dat het materiaal inderdaad bakeliet betreft en geen harde PVC. Bakeliet wordt door ons beschouwd als een asbestverdachte toepassing, aangezien het in veel gevallen asbesthoudend is. We hebben echter geen staalname uitgevoerd om de functionaliteit van de stopcontacten niet in gevaar te brengen.</p>

- Zorg voor een veilig beheer. Vermijd het beschadigen van het asbestmateriaal. Controleer de toestand jaarlijks op wijzigingen.
- Voer bijkomende staalname(s) uit.

- Eenvoudige handelingen: mag via doe-het-zelf of door werknemer(s) met opleidingsattest eenvoudige handelingen
Raadpleeg de actuele wetgeving op de website van OVAM. Onder strikte voorwaarden kan het eventueel toegestaan zijn om deze toepassing zelf te verwijderen. Bij twijfel wordt echter sterk aangeraden om een erkende asbestverwijderaar te raadplegen. Zorg er bovendien voor dat u zich goed informeert via de websites van OVAM en andere officiële bronnen over de vereiste persoonlijke beschermingsmaatregelen en de richtlijnen voor het veilig verwijderen van asbest.

Houd er rekening mee dat deze toepassingen vaak onder spanning staan. Het is daarom aan te raden om ook een elektricien te raadplegen, aangezien het werken aan of verwijderen van deze toepassingen specifieke technische kennis vereist.

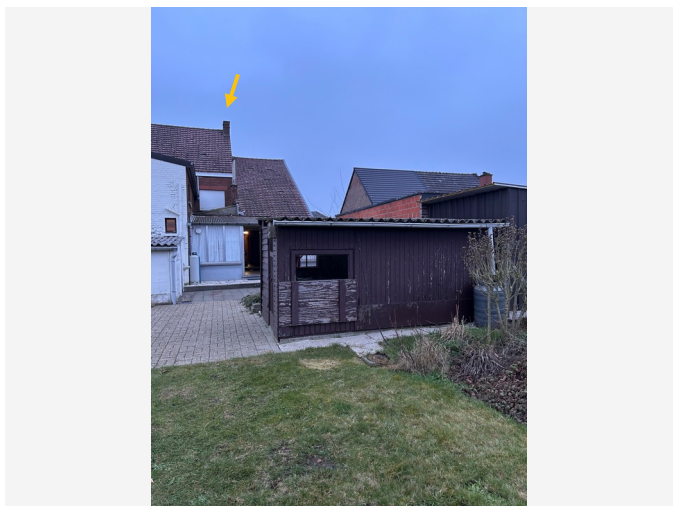
Tijdelijke beperking

Reden: Het te onderzoeken materiaal situeert zich hoger dan 3,50 m te rekenen vanaf een veilige ondergrond

Uitleg van de asbestdeskundige: Het rookgaskanaal is niet beoordeeld. Aan de binnenzijde is de kachel aangesloten. Aan de buitenzijde is het hoger dan 3,5 meter om de schoorsteen te inspecteren. Het is niet zichtbaar of er een asbestverdacht rookgaskanaal aanwezig is in de schoorsteen. Conform ons inspectieprotocol mogen wij een beperking inroepen voor hoogtes hoger dan 3,5 m. Indien men dit wil laten onderzoeken, dient er een nieuwe afspraak gemaakt te worden en moet er een hoogtewerker voorzien worden, evenals iemand die bevoegd is om deze te bedienen en eventueel een techniker die de al dan niet aanwezige schouwhoed kan afnemen en weer terugplaatsen.

(Asbest)materiaal	Rookgaskanaal
Karakterisatie	Asbest (verdacht)
Primaire drager	HVAC infrastructuur en uitrusting

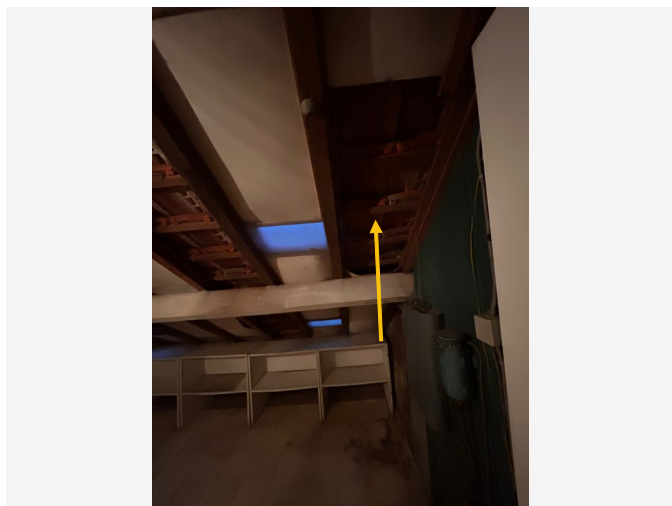
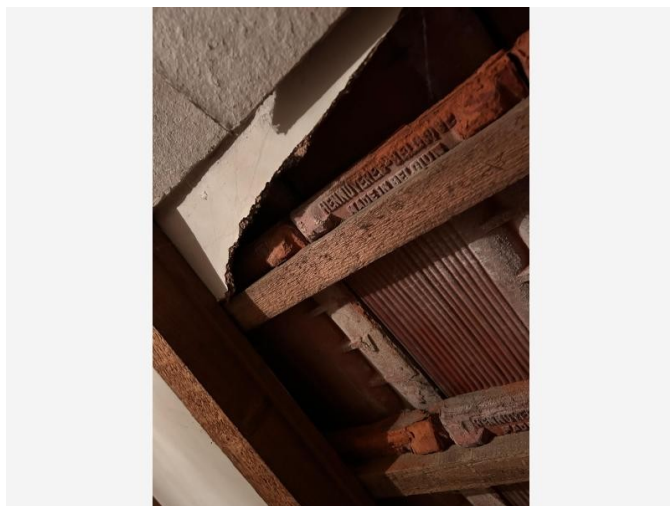
Informatie over een niet-asbestverdacht materiaal

Basis voor advies	De asbestdeskundige beoordeelt het materiaal als niet-asbestverdacht.
Primaire drager	Schuin dak

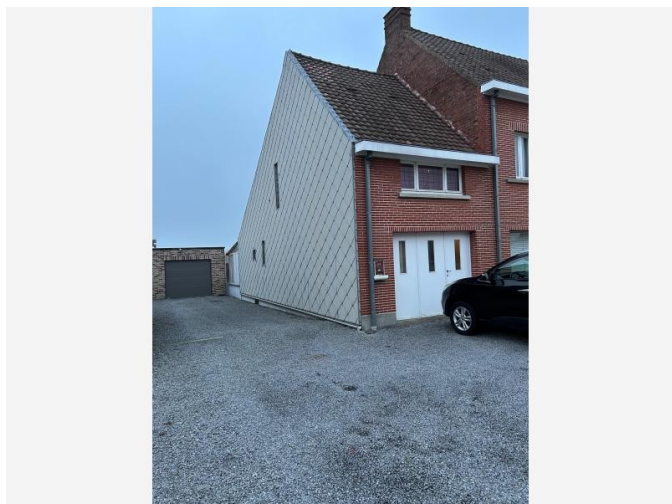
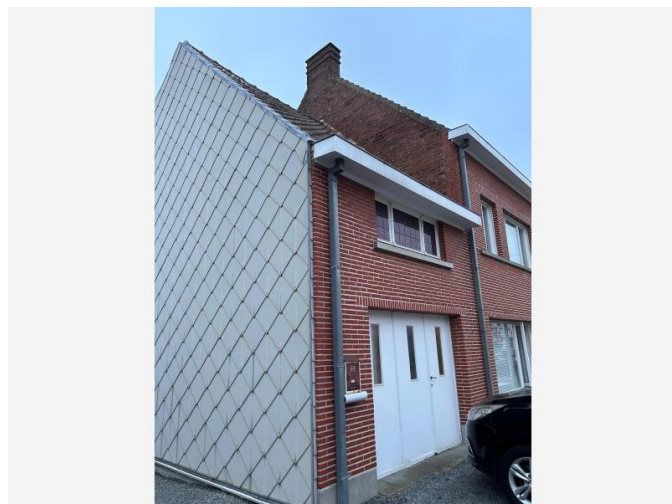
Geen asbest

#	Type	Referentie	Resultaat
9.1	Puntmonster	260126-P1-2	Geen asbest

Beschrijving	Asbestverdachte leien / gevelleien
Omgeving	Buiten
Primaire drager	Wand buitenschil
Bindmiddel van materiaal	Cement
Gebondenheid op basis van bindmiddel	Hecht
Hoeveelheid (oppervlakte - aantal)	• 100,00 m ² - 1 stuk
Totale oppervlakte	100,00 m ²
Identificatiemethode	Een monstername door de asbestdeskundige met laboanalyse door een asbestlabo.
Destructieve handeling voor identificatie	Nee

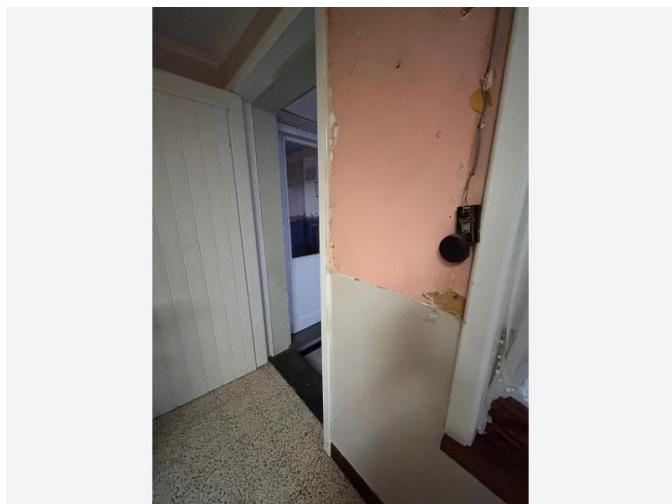
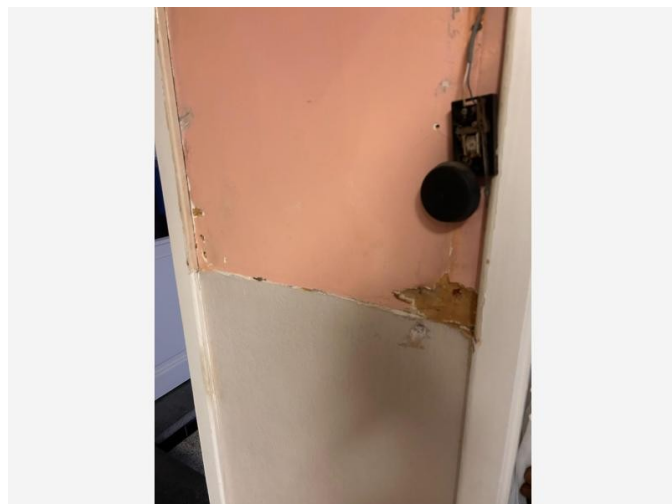
Geen asbest

#	Type	Referentie	Resultaat
10.1	Mengmonster	260126-P1-1	Geen asbest

Beschrijving	Pleisterwerk muren
Omgeving	Binnen
Primaire drager	Binnenwand
Bindmiddel van materiaal	Gips - kalk
Gebondenheid op basis van bindmiddel	Niet-hechtgebonden
Hoeveelheid (oppervlakte - dikte - aantal)	• 220,00 m ² - 1,00 cm - 1 stuk
Totaal volume	2,20 m ³
Identificatiemethode	Een monstername door de asbestdeskundige met laboanalyse door een asbestlabo.
Destructieve handeling voor identificatie	Nee

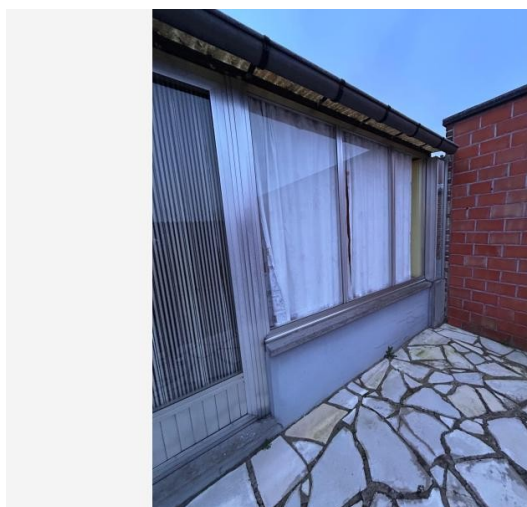
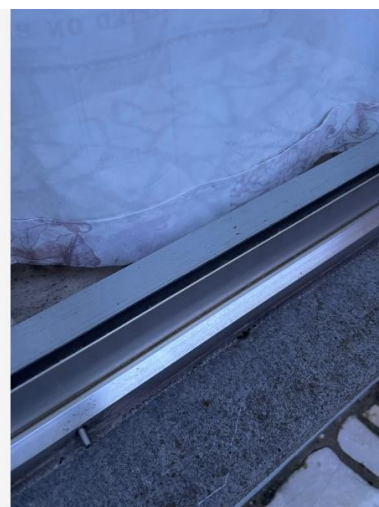
Beschrijving	Notitie	Terug te vinden op plannen
Fiche 11: Afdichtingsmateriaal (mastiek, kit, ..) aan schrijnwerk	<p>Afdichtingsmateriaal (mastiek, kit, voegsel, ..) toegepast aan of rond het schrijnwerk. Luchtdichting, waterdichting of esthetische afwerking tussen schrijnwerk en omliggende constructiedelen.</p> <p>Tijdens de inspectie werd het aanwezige afdichtingsmateriaal visueel beoordeeld. De afdichtingen bestaan uit recente elastische siliconenkitten en/of moderne polymeerkitten. Er werden geen tekenen vastgesteld van oud, bros of bitumineus mastiekmateriaal dat typerend is voor asbesthoudende toepassingen.</p> <p>Niet-asbestverdacht. Het aangetroffen materiaal is van recente datum en vertoont geen kenmerken van historische asbesthoudende afdichtingen.</p> <p>Geen specifieke maatregelen nodig. Bij toekomstige renovaties of vervangingen kan standaard voorzichtigheid worden toegepast om beschadiging van oude lagen of onderliggende materialen te vermijden.</p>	-
