Asbestinventarisatetest

Halsesteenweg 328, 9402 Ninove

Attestnummer : 20260423-000325.001

Niet-asbestveilig

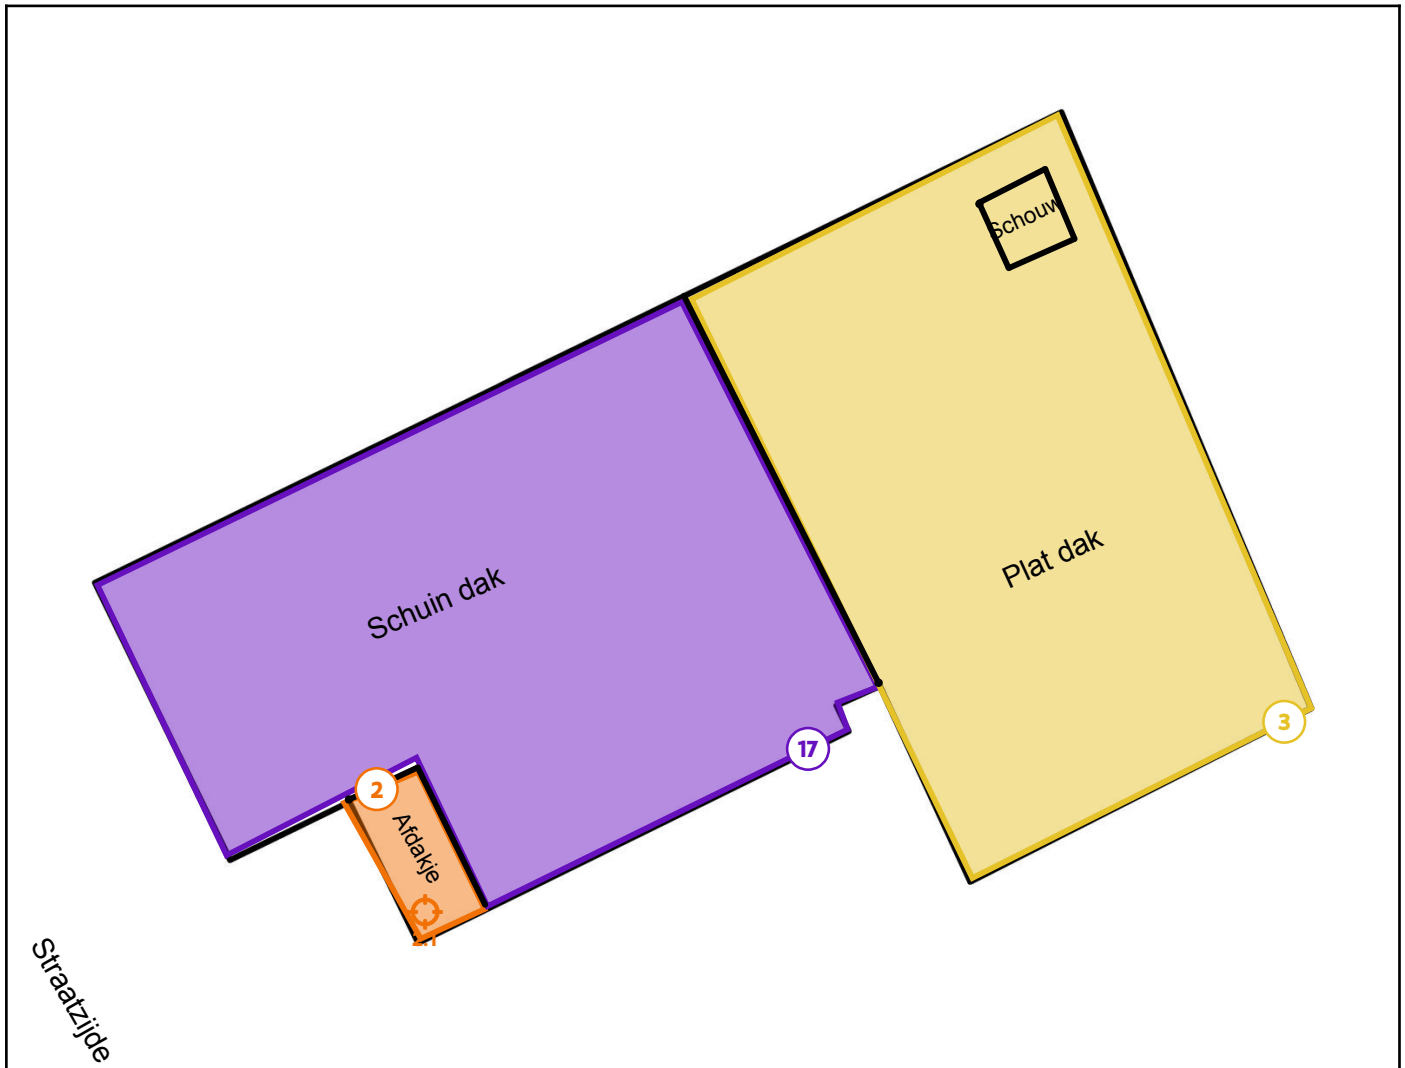
Plan 1.6: Plan dak

Beschrijving	Type	Actie
2. Dakleien afdakje (met staalname)	Asbestmateriaal	Verwijderen
2.1 Code: 5. Leien	Puntmonster	-
3. Roofing (zonder staalname: kans lekkage)	Asbestmateriaal	Zorgvuldig beheren
17. Dakbedekking schuin dak niet verdacht	Overige ruimte of materiaal	-

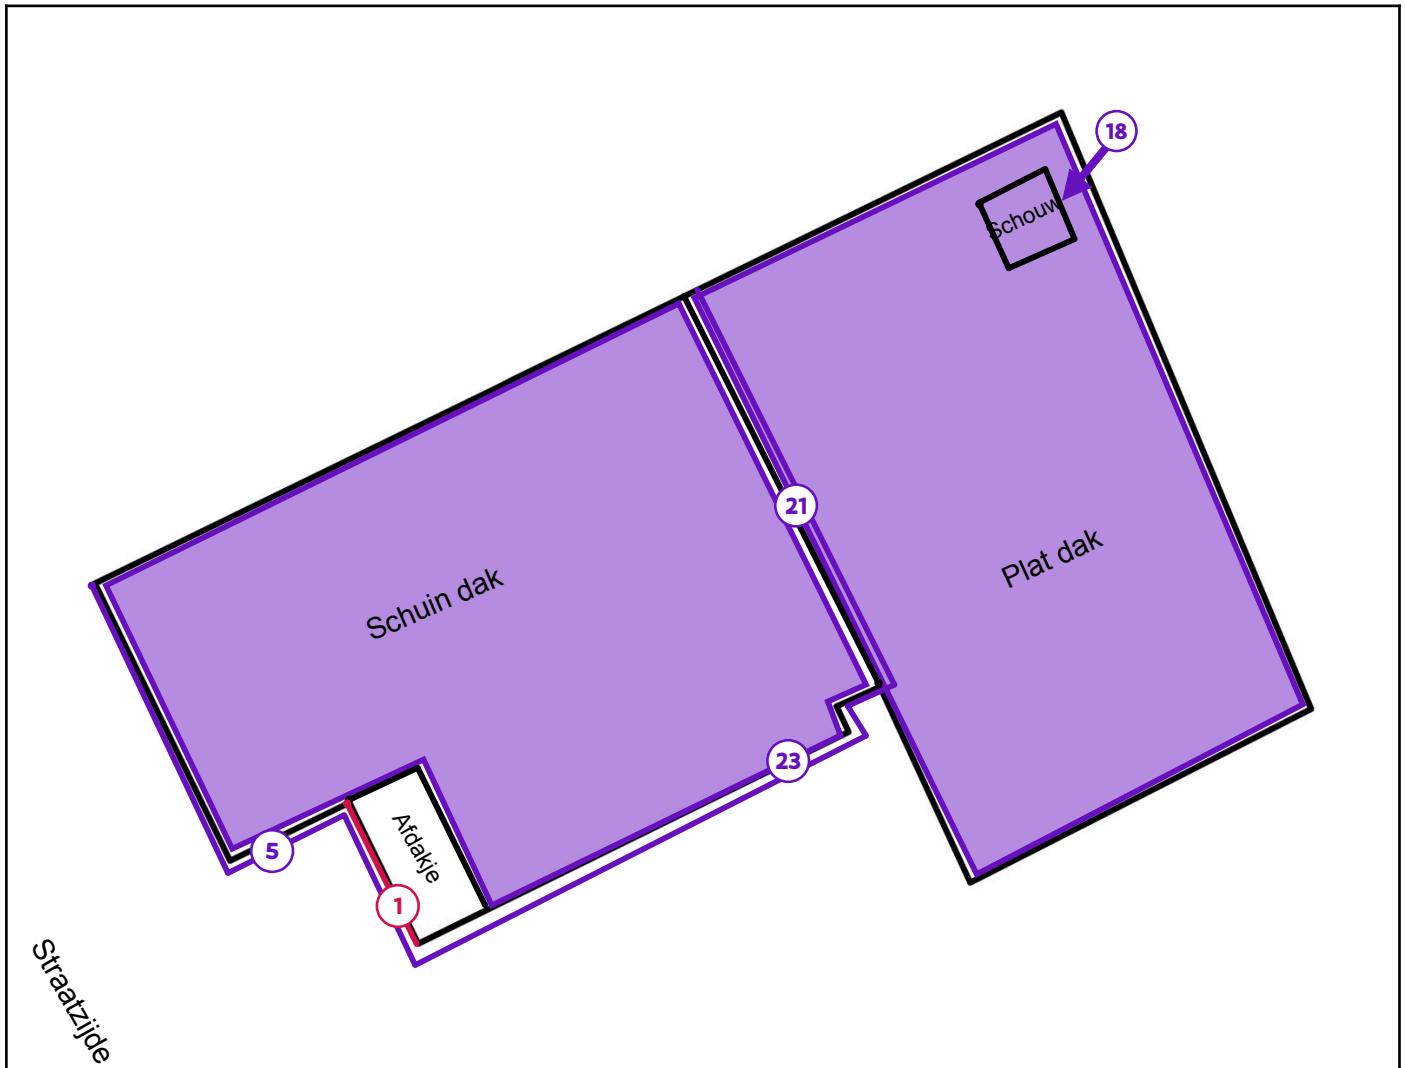
Plan 1.7: Plan dak

Beschrijving	Type	Actie
1. Slib/sediment dakgoot	Asbestmateriaal	Dringend verwijderen
5. Dakgoot niet zichtbaar (materiaal onbekend)	Beperking	-
18. Materialen van rookgaskanalen	Overige ruimte of materiaal	-
21. Onderdak plat dak (niet waarneembaar)	Overige ruimte of materiaal	-
23. onderdak schuin dak (niet aanwezig)	Overige ruimte of materiaal	-

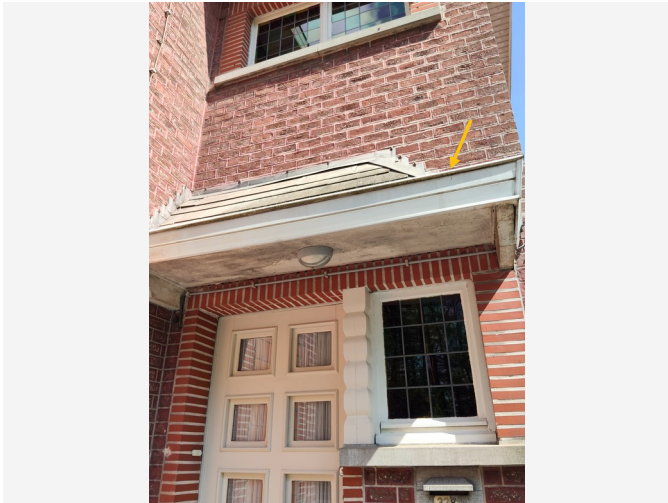
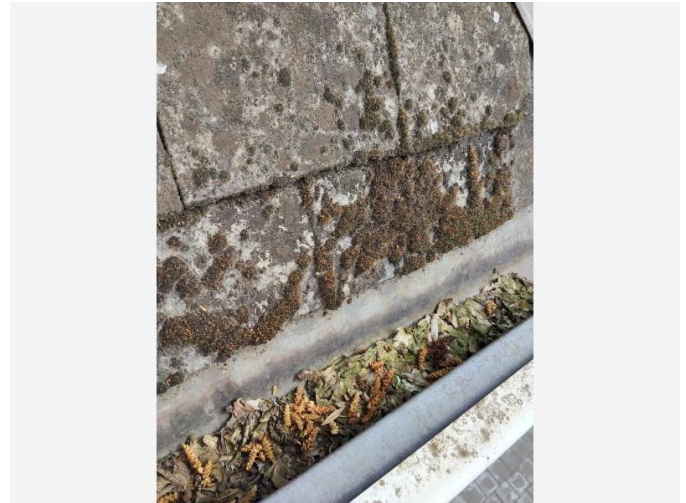
Het asbestmateriaal valt onder de mijlpaal van 2040.

Dringend verwijderen

Beschrijving	Slib/sediment dakgoot
Type afvalstof	Betreft resten (contaminatie) van verwerking of beschadiging
Type resten (contaminatie)	<ul style="list-style-type: none">• Stof, deeltjes < 4 mm, flinters, gruis (los, opliggend)
Besmette materialen	<ul style="list-style-type: none">• Organisch materiaal (mos, mest, vegetatie, ...)
Bron van de resten	Leien dak boven inkom
Omgeving	Buiten
Primaire drager	Infrastructuur hemelwater (opvang en afvoer)
Gebondenheid resten	Niet hecht
Hoeveelheid (gewicht - aantal)	<ul style="list-style-type: none">• 0,50 kg - 1 stuk
Totaal gewicht	0,50 kg
Eenvoudig bereikbaar	Ja
Identificatiemethode	De asbestdeskundige beoordeelt het materiaal als asbestverdacht en dus asbesthoudend, en dit zonder monstername.
Opmerking	<p>De vermelde oppervlaktes, diktes, gewichten en volumes betreffen een beredeneerde raming. Er worden geen rechten verleend aan deze oppervlaktes/diktes/volumes.</p> <p>Hemelwater dat afspoelt van asbestcement daken of gevels kan asbestdeeltjes bevatten.</p>

- Verwijder het asbestafval.
- Voer bijkomende staalname(s) uit.

- Eenvoudige handelingen: mag via doe-het-zelf of door werknemer(s) met opleidingsattest eenvoudige handelingen
Reinig de dakgoten om asbesthoudend sediment of slib te verwijderen.

Voor verwijdering het slib extra bevochtigen of fixeren om stof te voorkomen , niet breken om stof te beperken .

Schep het mos in dubbel plastic zak , sluit dit luchtdicht af , en breng dit naar een erkend verwerker . Slib behoort tot niet hechtgebonden afval.

Reinig de dakgoot en het gebruikt materiaal met overvloedig water.

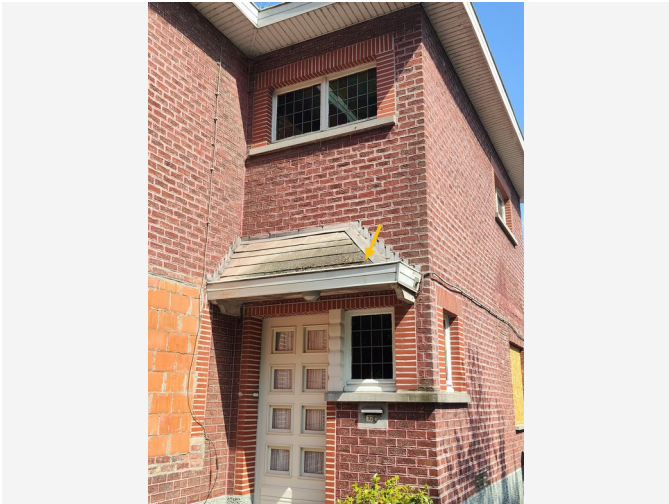
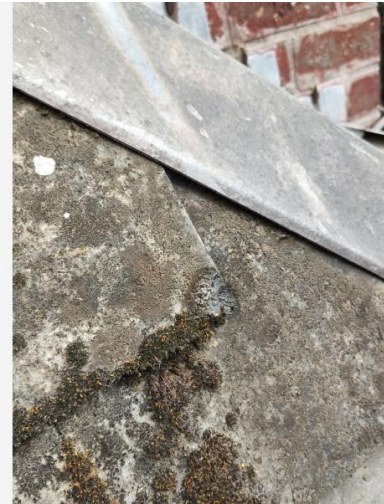
Het asbestmateriaal valt onder de mijlpaal van 2034.

Verwijderen

Eindbeoordeling materiaalrisico	Verhoogd materiaalrisico en/of verhoogde kans op vezelvrijgave
Opmerking	Vasthechting van korstmoss

Gebondenheid	Categorie 1: hechtgebonden in oorsprong
Asbestsoort (vezeltype)	Alleen chrysotiel aanwezig
Asbestconcentratie	Laag (< 50%)
Afschermingsgraad van het gehele materiaal	Geheel of deels vrij aan de buitenlucht, maar geen contact met binnenlucht
Toestand van het materiaal	Matig beschadigd, matig verweerd

#	Type	Referentie	Resultaat
2.1	Puntmonster	5. Leien	Chrysotiel

Beschrijving	Dakleien afdakje (met staalname)
Omgeving	Buiten
Primaire drager	Schuin dak
Asbestmateriaal	Dak- en gevelbekleding - Lei, shingle
Bindmiddel van asbestmateriaal	Cement
Gebondenheid op basis van bindmiddel	Hecht
Hoeveelheid (oppervlakte - aantal)	<ul style="list-style-type: none">• 2,00 m² - 1 stuk
Totale oppervlakte	2,00 m ²
Eenvoudig bereikbaar	Ja
Bevestigingswijze	<ul style="list-style-type: none">• Geklemd• Genageld, geniet
Identificatiemethode	Een monstername door de asbestdeskundige met laboanalyse door een asbestlabo.
Destructieve handeling voor identificatie	Nee
Opmerking	<p>Er werd een staal genomen aan een uitstekend stuk waardoor de waterdichtheid van de dakbedekking niet in het gedrang komt.</p> <p>De vermelde oppervlaktes, diktes en volumes betreffen een beredeneerde schatting. Er worden geen rechten verleend aan deze oppervlaktes/diktes/volumes.</p>

- Verwijder dit asbestmateriaal zo snel mogelijk. Volg de toestand goed op.
- Hemelwater dat afspoelt van asbestcement daken of gevels kan asbestdeeltjes bevatten. Gebruik het enkel voor gesloten circuits (bv. spoelen toiletten). Reinig na het vervangen van het dak of de gevel de dakgoten en regenwaterput of -ton om asbesthoudend sediment of slib te verwijderen

- Eenvoudige handelingen: mag via doe-het-zelf of door werknemer(s) met opleidingsattest eenvoudige handelingen
EH via doe-het zelf Standaard dragen van de nodige wegwerp beschermingsmiddelen FFP 3 masker , handschoenen en tyvec CAT III type 5-6 , afwasbaar schoeisel Indien mogelijk de ondervloer afdekken , leien voorzichtig verwijderen, extra fixeren, niet breken , niet gooien, onmiddellijk verpakken of voorzichtig in container met asbest bag plaatsen. Voldoende benevelen/bevochtigen tijdens de duur van de werken. Gebruik geen storkokers. Voor hechtgebonden toepassingen: Bij verwijdering door doe-het-zelf moet men dit afval dubbel en luchtdicht verpakt aandienen bij het gemeentelijk recyclagepark. Men raadpleegt best op voorhand de voorwaarden van het recyclagepark. Indien leien in slechte staat zijn en kans bestaat op breken : Eenvoudige handeling opgeleid personeel , alle werknemer(s) moeten wel beschikken over een opleidingsattest eenvoudige handelingen 8u Zie ook link Zie <https://ovam.vlaanderen.be/wie-mag-wat->

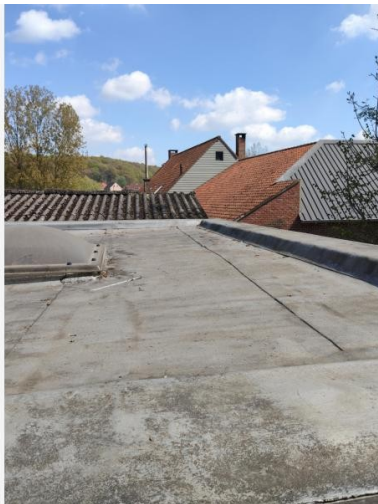
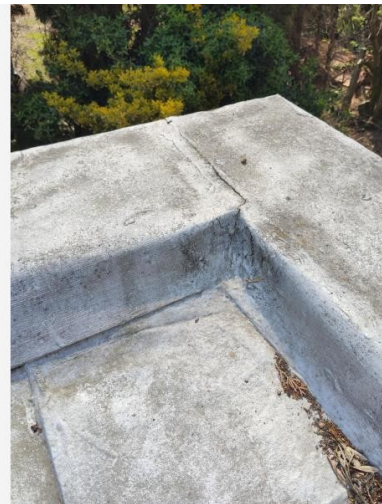
Het asbestmateriaal valt onder de mijlpaal van 2040.

Zorgvuldig beheren

Eindbeoordeling materiaalrisico	Laag materiaalrisico en/of verlaagde kans op vezelvrijgave
---------------------------------	--

Gebondenheid	Categorie 1: hechtgebonden in oorsprong
Asbestsoort (vezeltype)	Alleen chrysotiel aanwezig
Asbestconcentratie	Laag (< 50%)
Afschermingsgraad van het gehele materiaal	Geheel of deels vrij aan de buitenlucht, maar geen contact met binnenlucht
Toestand van het materiaal	Licht beschadigd, licht verweerd. Intacte calciumsilicaatplaat of materiaal met categorie 3-gebondenheid

Beschrijving	Roofing (zonder staalname: kans lekkage)
Omgeving	Buiten
Primaire drager	Plat dak
Asbestmateriaal	Dak- en gevelbekleding - Roofing
Bindmiddel van asbestmateriaal	Bitumen (roofing, teer, asfalt)
Gebondenheid op basis van bindmiddel	Hecht
Hoeveelheid (oppervlakte - aantal)	<ul style="list-style-type: none"> • 55,00 m² - 1 stuk
Totale oppervlakte	55,00 m ²
Eenvoudig bereikbaar	Ja
Bevestigingswijze	<ul style="list-style-type: none"> • Verlijmd, ingegoten, versmeerd
Identificatiemethode	<p>De asbestdeskundige beoordeelt het materiaal als asbestverdacht en dus asbesthoudend, en dit zonder monstername.</p> <p>Motivatie: De monstername brengt andere schade aan dan schade die inherent is aan de monstername.</p>
Destructieve handeling voor identificatie	Nee
Opmerking	<p>Volgens het inspectieprotocol is een monstername van roofing verplicht om dit te identificeren als niet-asbesthoudend. Een monstername is echter niet mogelijk wegens kans op lekkage. De toepassing wordt in de databank als asbestverdacht beschouwd. Mogelijks kunnen er ook asbestverdachte onderlagen aanwezig zijn. Het is aangewezen om extra controle uit te voeren bij eventuele renovatiewerken. De vermelde oppervlaktes, diktes en volumes betreffen een beredeneerde schatting. Er worden geen rechten verleend aan deze oppervlaktes/diktes/volumes.</p>

- Zorg voor een veilig beheer. Vermijd het beschadigen van het asbestmateriaal. Controleer de toestand jaarlijks op wijzigingen.
- Voer bijkomende staalname(s) uit.

- Eenvoudige handelingen: mag via doe-het-zelf of door werknemer(s) met opleidingsattest eenvoudige handelingen
Gezien het risico op vrijstelling van asbestvezels bij de verwijderingswerken, adviseren wij de werken te laten uitvoeren door een aannemer/medewerker die hiertoe de nodig opleiding heeft gevolgd, en niet via doe-het-zelf. Volgens de richtlijnen in de Codex Welzijn op het Werk, boek VI titel 3 asbest, mag hechtgebonden asbest die beschadigd is of waarbij er vrije vezels zichtbaar zijn en die verwerkt is in een buitentoepassing via de methode van eenvoudige handelingen verwijderd worden, indien er geen derden aanwezig zijn en voor zover de verwijdering geen aanleiding geeft tot een wijziging van de toestand. Standaard dragen van de nodige wegwerp beschermingsmiddelen FFP 3 masker, handschoenen en tyvec CAT III type 5-6, afwasbaar schoeisel Voor hechtgebonden toepassingen: Bij verwijdering door doe-het-zelf moet men dit afval dubbel en luchtdicht verpakt aandienen bij het gemeentelijk recyclagepark. Men raadpleegt best op voorhand de voorwaarden van het recyclagepark.

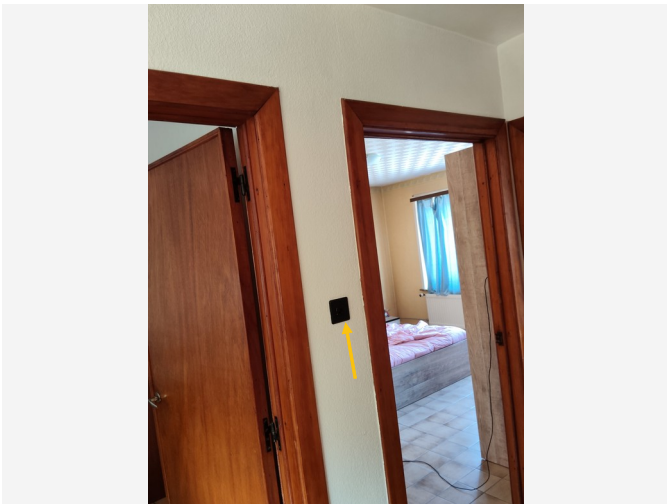
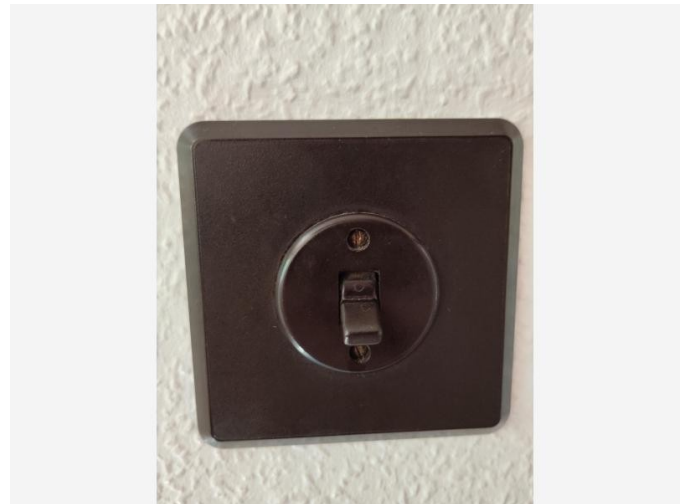
Het asbestmateriaal valt onder de mijlpaal van 2040.

Zorgvuldig beheren

Eindbeoordeling materiaalrisico	Laag materiaalrisico en/of verlaagde kans op vezelvrijgave
---------------------------------	--

Gebondenheid	Categorie 1: hechtgebonden in oorsprong
Asbestsoort (vezeltype)	Crocidoliet aanwezig
Asbestconcentratie	Laag (< 50%)
Afschermingsgraad van het gehele materiaal	Geheel of deels vrij aan de binnenlucht, maar geen contact met binnenluchtstromen
Toestand van het materiaal	Onbeschadigd, niet verweerd

Beschrijving	Bakeliet toepassingen
Omgeving	Binnen
Primaire drager	Communicatie en elektrische infrastructuur en uitrusting
Asbestmateriaal	Plaat, paneel, tablet - Type Bakeliet
Bindmiddel van asbestmateriaal	Kunststof of -hars
Gebondenheid op basis van bindmiddel	Hecht
Hoeveelheid (oppervlakte - dikte - aantal)	<ul style="list-style-type: none"> • 0,20 m² - 2,00 cm - 3 stuks
Totaal volume	0,012 m ³
Eenvoudig bereikbaar	Ja
Bevestigingswijze	<ul style="list-style-type: none"> • Geschroefd
Identificatiemethode	<p>De asbestdeskundige beoordeelt het materiaal als asbestverdacht en dus asbesthoudend, en dit zonder monstername.</p> <p>Motivatie: De monstername brengt andere schade aan dan schade die inherent is aan de monstername.</p>
Destructieve handeling voor identificatie	Nee
Opmerking	<p>Het is moeilijk te bepalen of de bakeliettoepassingen in de woning ook effectief asbesthoudend zijn (het kan ook gaan om de asbestvrije variant).</p> <p>Er werd geen monster genomen ovw beschadiging aan een elektrisch gerelateerde toepassing, extra controle bij verwijdering van het verdacht materiaal.</p>

- Zorg voor een veilig beheer. Vermijd het beschadigen van het asbestmateriaal. Controleer de toestand jaarlijks op wijzigingen.
- Voer bijkomende staalname(s) uit.

- Eenvoudige handelingen: mag via doe-het-zelf of door werknemer(s) met opleidingsattest eenvoudige handelingen
Schakelaars, stopcontacten en andere gelijkaardige toepassingen kunnen eenvoudig losgeschroefd worden --> EH doe-het-zelf. Afgesloten of verzegelde kast --> EH opgeleid techniek personeel 8u basisopleiding asbest. Voor elektrische infrastructuur en uitrusting dient u vooraleer men deze toepassing gaat bevochtigen de elektriciteit af te sluiten (zoniet elektrocutie-/brandgevaar). standaard dragen van de nodige wegwerp beschermingsmiddelen FFP 3 masker , handschoenen en tyvec CAT III type 5-6 , afspoelbaar schoeisel Losschroeven en dubbel verpakken in plastic , sluit luchtdicht af en breng dit als hechtgebonden afval naar een plaatselijk containerpark. Voor hechtgebonden toepassingen: Bij verwijdering door doe-het-zelf moet men dit afval dubbel en luchtdicht verpakt aandienen bij het gemeentelijk recyclagepark. Men raadpleegt best op voorhand de voorwaarden van het recyclagepark.

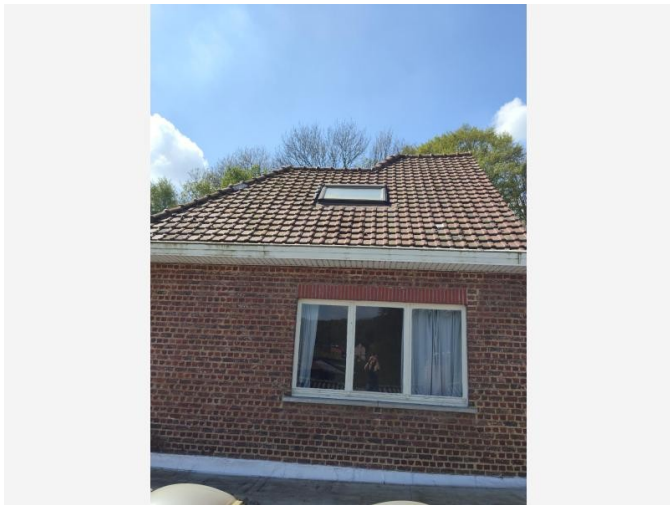
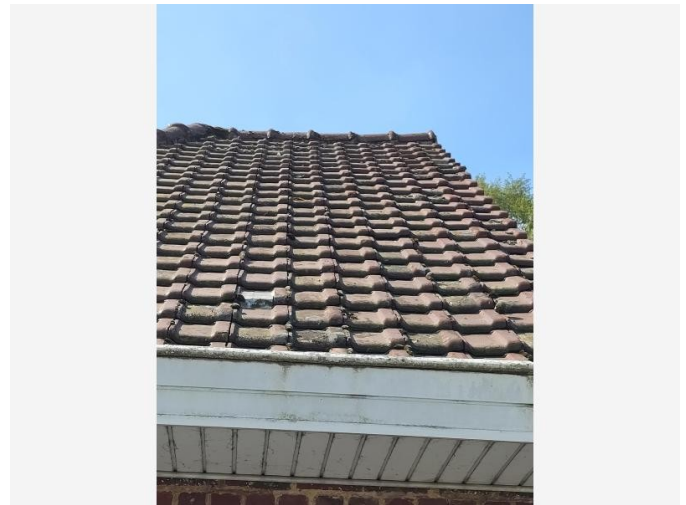
Beschrijving	Notitie	Terug te vinden op plannen
Fiche 17: Dakbedekking schuin dak niet verdacht	De dakbedekking wordt gecontroleerd. deze bestaat uit betonnen dakpannen en bevat geen asbest verdachte materialen.	Plan 1.6: Plan dak
Fiche 18: Materialen van rookgaskanalen	In en rond de gemetste schouw zijn geen asbestverdachte materialen aangetroffen.	Plan 1.7: Plan dak
Fiche 19: Kit niet verdacht (visueel vastgesteld)	De gebruikte siliconen kit is niet asbestverdacht.	Plan 1.2: Plan gelijkvloers Plan 1.5: Plan zolder
Fiche 20: leidingisolatie (niet verdacht)	leidingisolatie bestaat uit PU-schuim, dit is een niet-asbestverdacht materiaal.	Plan 1.2: Plan gelijkvloers
