# Asbestinventarisatattest

Lavendelstraat 74, 9000 Gent

Attestnummer : 20251223-000496.000

**Asbestveilig** (maar niet asbestvrij)

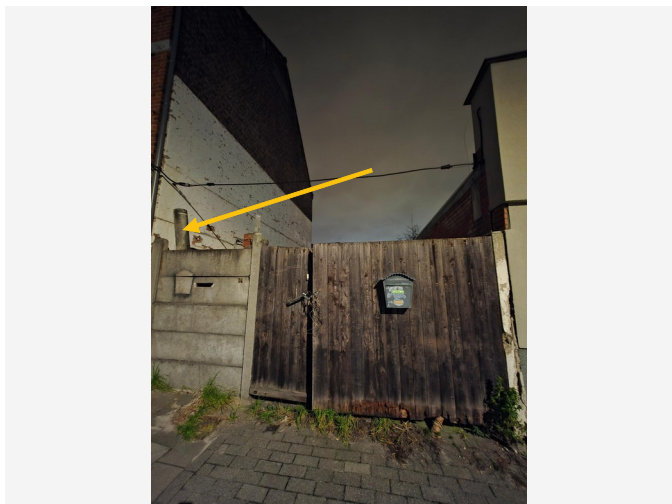
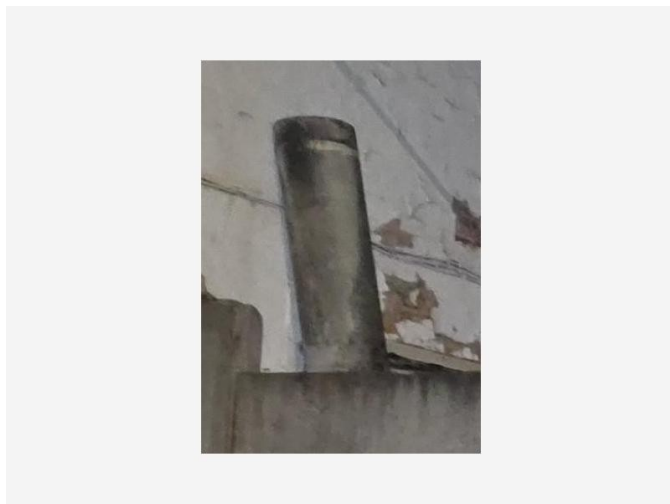
Overzichtsfoto

Detailfoto

Het asbestmateriaal valt onder de mijlpaal van 2040.

| Eindbeoordeling materiaalisico | Laag materiaalisico en/of verlaagde kans op vezelvrijgave |

| Asbestsoort (vezeltype) | Crocidoliet aanwezig |
| Toestand van het materiaal | Licht beschadigd, licht verweerd. Intact calciumsilicaatmateriaal of categorie III 'gebondenheid' |

| Beschrijving | Asbestcement (buis) |

- Zorg voor een veilig beheer. Vermijd het beschadigen van het asbestmateriaal. Controleer de toestand jaarlijks op wijzigingen.

- Eenvoudige handelingen: mag via doe-het-zelf of door werknemer(s) met opleidingsattest eenvoudige handelingen  
Dit is een hechtgebonden toepassing van asbest. Deze hechtgebonden toepassing mag u zelf verwijderen als particulier. Methode: 1) Goed bevochtigen. 2) Dubbel verpakken 3) Wegvoeren naar een hiervoor bestemd container(park). Persoonlijke beschermingsmiddelen: 1) Mondmasker FFP-3 2) Type 5/6 overall 3) (Latex) Wegwerp handschoenen.
- Eenvoudige handelingen: enkel door erkend asbestverwijderaar  
Dit hechtgebonden materiaal zou te groot kunnen zijn om zonder beschadiging te verwijderen door niet-deskundige personen. Ook is het afval zeer omvangrijk en niet praktisch en veilig af te voeren zonder geschikt gereedschap en/of voertuig.

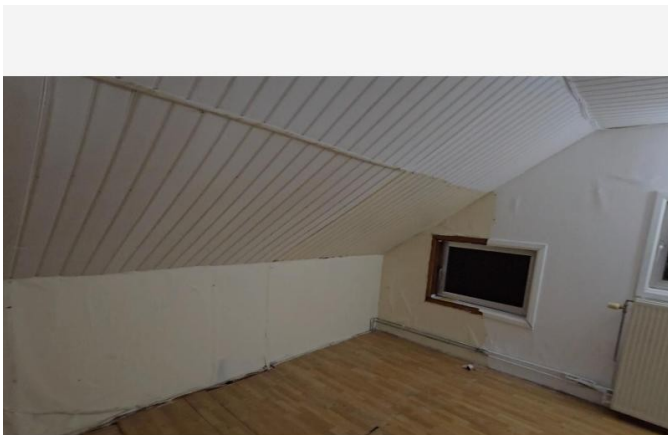
Situeringsfoto

**Reden:** Er is geen volledige risicobeoordeling mogelijk

**Uitleg van de asbestdeskundige:** Het onderdak is vanbinnen niet toegankelijk en van buiten hoger dan 3,5m (onderzoeksbepanking Welzijnswet).

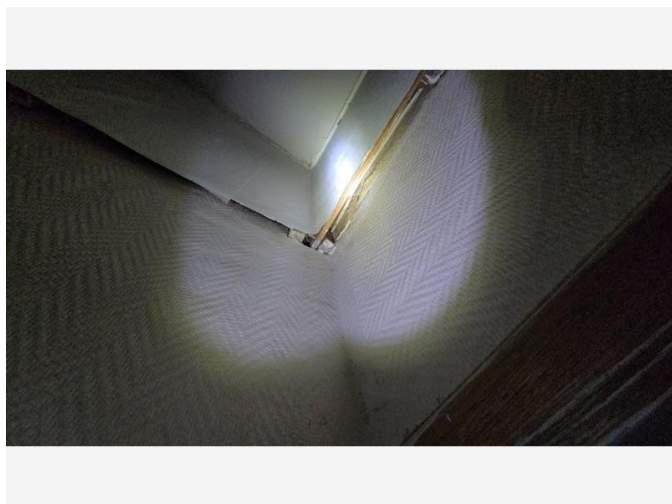
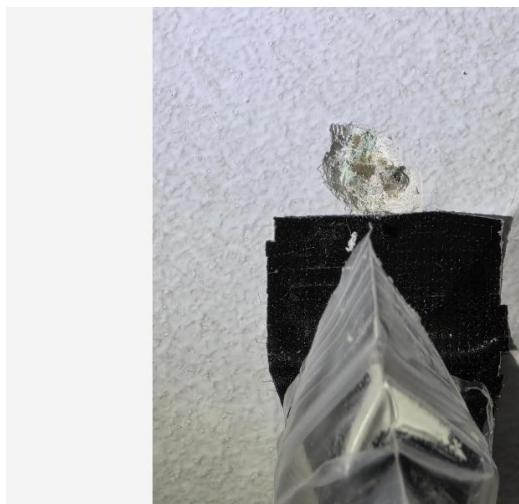
Geen enkele plafond is asbestverdacht. Pogingen tot monsternames toonden ofwel houtvezels, ofwel plastic, ofwel gyproc aan.

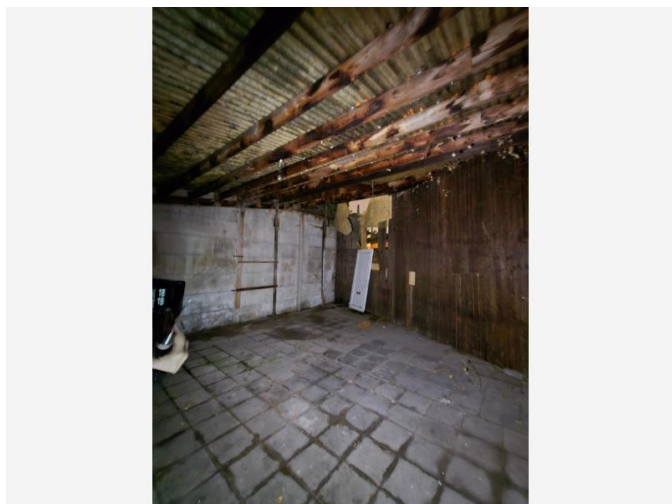
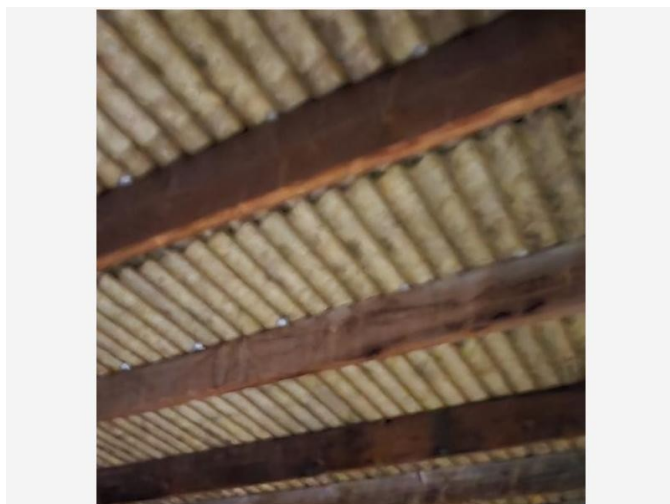
De golfplaten zijn niet asbestverdacht.

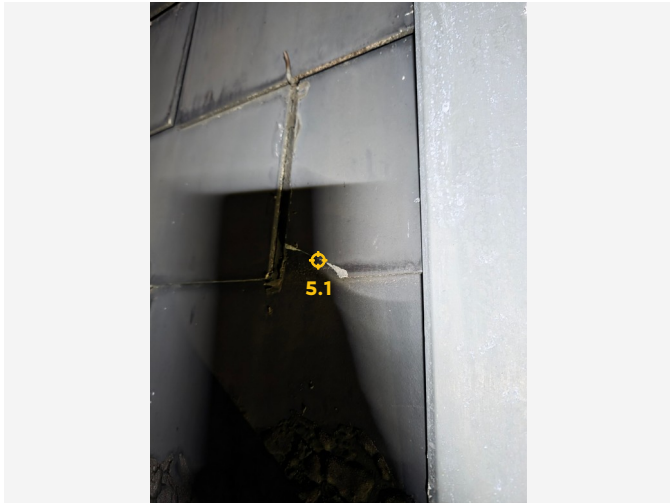
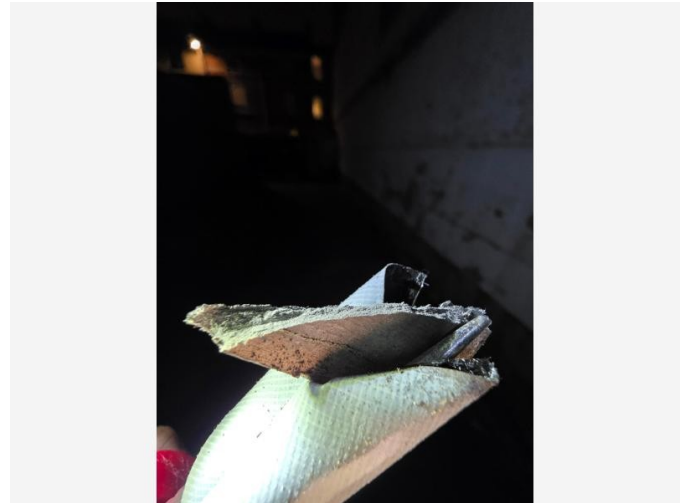
## Fiche 5: Leien (gevelbekleding)

Geen asbest

| # | Type | Referentie | Resultaat |
|---|---|---|---|
| 5.1 | Puntmonster | M02 | Geen asbest |

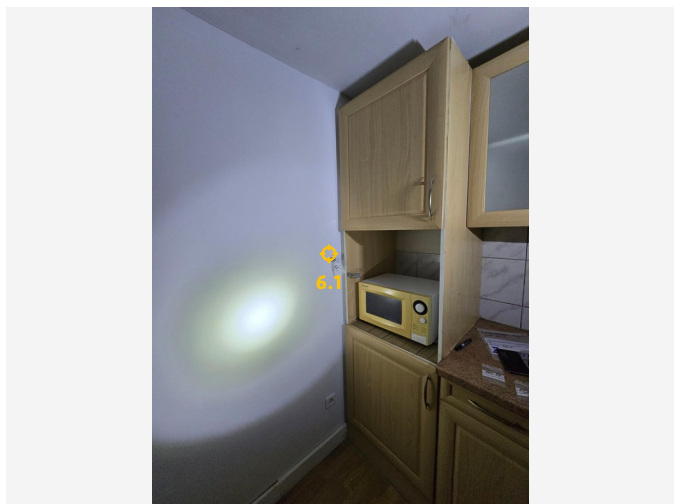
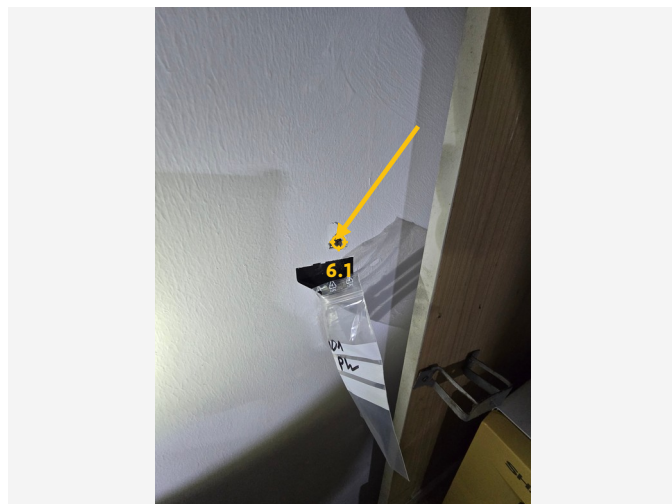
## Fiche 6: PW Pleisterwerk Muren

Geen asbest

| # | Type | Referentie | Resultaat |
|---|---|---|---|
| 6.1 | Mengmonster | M01 | Geen asbest |
