# Asbestinventarisatetest

Kleine Steenstraat 36, 9420 Erpe-Mere

Attestnummer : 20240129-000279.000

Uitgegeven op : 29.01.2024

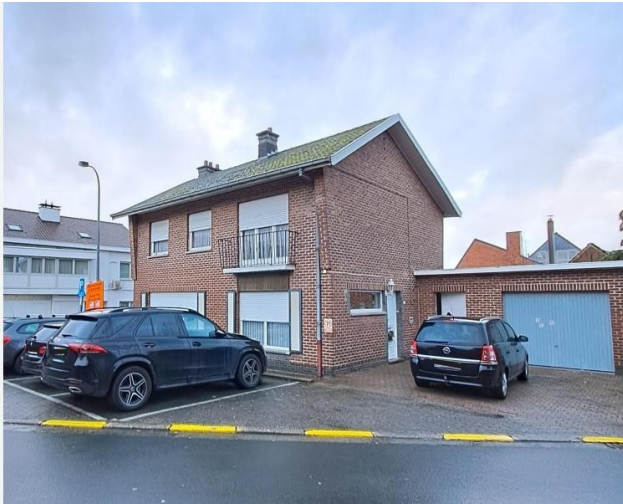
Het asbestmateriaal valt onder de mijlpaal van 2034.

**Dringend verwijderen**

| Eindbeoordeling materiaalrisico | Hoog materiaalrisico en/of hoge kans op vezelvrijgave |

| Toestand van het materiaal | Matig beschadigd, matig verweerd |

| Beschrijving | Dakleien |

- Hemelwater dat afspoelt van asbestcement daken of gevels kan asbestdeeltjes bevatten. Gebruik het enkel voor gesloten circuits (bv. spoelen toiletten). Reinig na het vervangen van het dak of de gevel de dakgoten en regenwaterput of -ton om asbesthoudend sediment of slib te verwijderen

- Eenvoudige handelingen: enkel door erkend asbestverwijderaar  
De techniek van de eenvoudige handelingen mag worden toegepast bij de verwijdering van hechtgebonden asbest die niet beschadigd is of waarbij er geen vrije vezels zichtbaar zijn en waarbij verwijdering geen aanleiding geeft tot een wijziging van de toestand (bijlage VI.3-2, A, 1° van de codex) en indien kan voldaan worden aan de andere voorwaarden voor het gebruik van deze techniek.

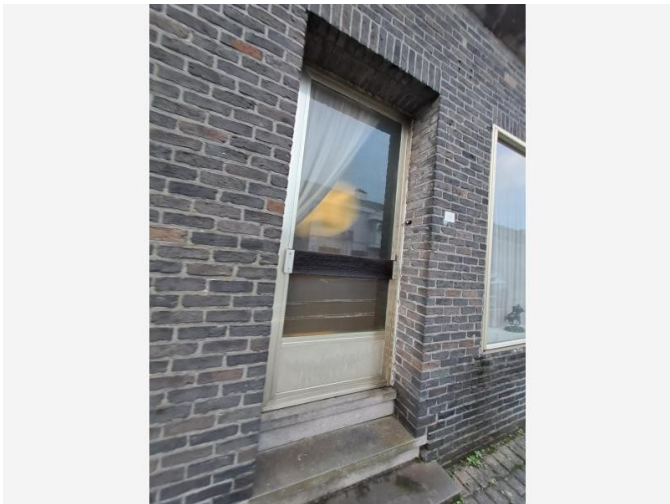
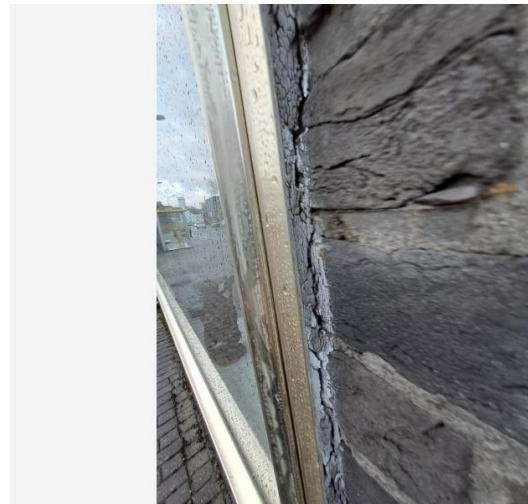
Het asbestmateriaal valt onder de mijlpaal van 2040.

Verwijderen

| Eindbeoordeling materiaalarisico | Verhoogd materiaalarisico en/of verhoogde kans op vezelvrijgave |

| Toestand van het materiaal | Matig beschadigd, matig verweerd |

| Beschrijving | Siliconen aan oude ramen |

- Scherm in afwachting van verwijdering het asbestmateriaal af van luchtstromingen en verstoring: bijvoorbeeld door het te verpakken, te fixeren, af te dekken, signalisatie - afbakening aan te brengen, ...

- Eenvoudige handelingen: enkel door erkend asbestverwijderaar  
De techniek van de eenvoudige handelingen mag worden toegepast bij de verwijdering van hechtgebonden asbest die niet beschadigd is of waarbij er geen vrije vezels zichtbaar zijn en waarbij verwijdering geen aanleiding geeft tot een wijziging van de toestand (bijlage VI.3-2, A, 1° van de codex) en indien kan voldaan worden aan de andere voorwaarden voor het gebruik van deze techniek.

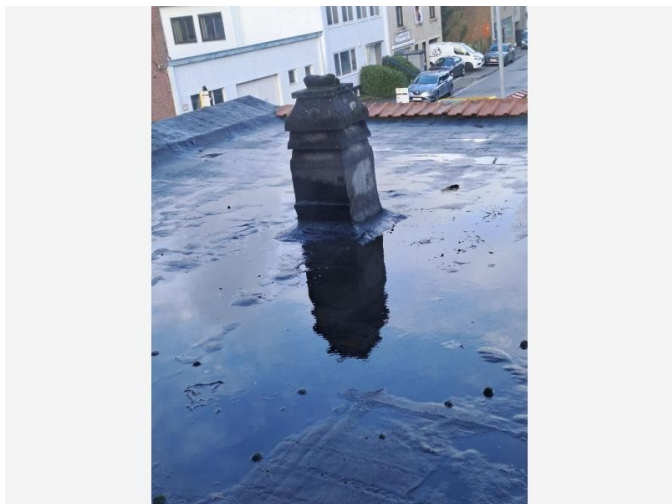
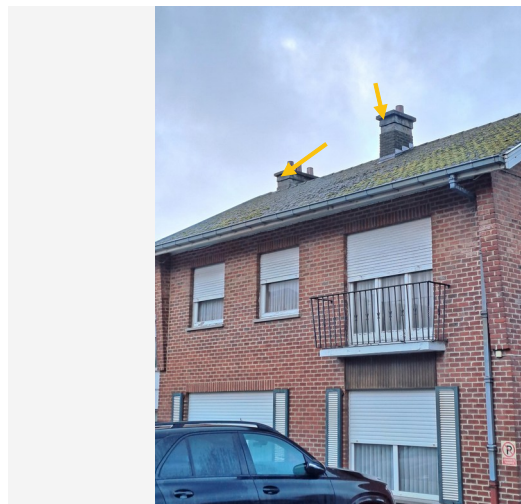
Het asbestmateriaal valt onder de mijlpaal van 2034.

Verwijderen

| Eindbeoordeling materiaalisico | Laag materiaalisico en/of verlaagde kans op vezelvrijgave |

| Toestand van het materiaal | Licht beschadigd, licht verweerd. Intact materiaal type Pical – asbestboard of categorie III 'gebondenheid' |

| Beschrijving | Schouwpijpen |

- Zorg voor een veilig beheer. Vermijd het beschadigen van het asbestmateriaal. Controleer de toestand jaarlijks op wijzigingen.

- Eenvoudige handelingen: enkel door erkend asbestverwijderaar  
De techniek van de eenvoudige handelingen mag worden toegepast bij de verwijdering van hechtgebonden asbest die niet beschadigd is of waarbij er geen vrije vezels zichtbaar zijn en waarbij verwijdering geen aanleiding geeft tot een wijziging van de toestand (bijlage VI.3-2, A, 1° van de codex) en indien kan voldaan worden aan de andere voorwaarden voor het gebruik van deze techniek.

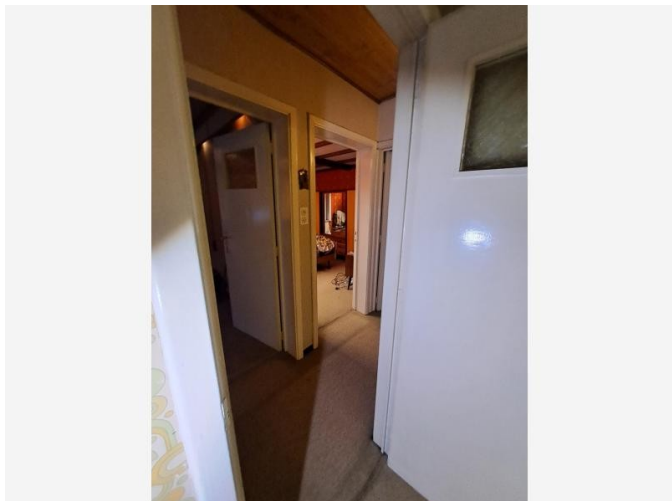
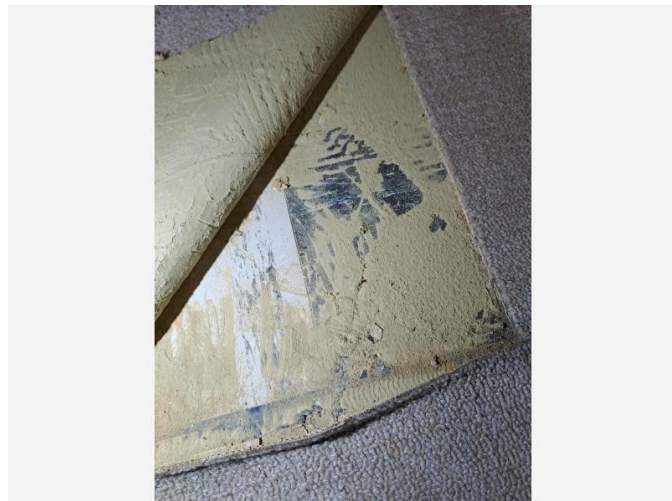
## Fiche 9: Vinyltegels en zwarte lijm onder tapis-plain boven

Asbestmateriaal
