Asbestinventarisatetest

Tramstraat 38/0001, 9070 Destelbergen

Attestnummer : **20260326-000368.000**

Uitgegeven op : **26.03.2026**

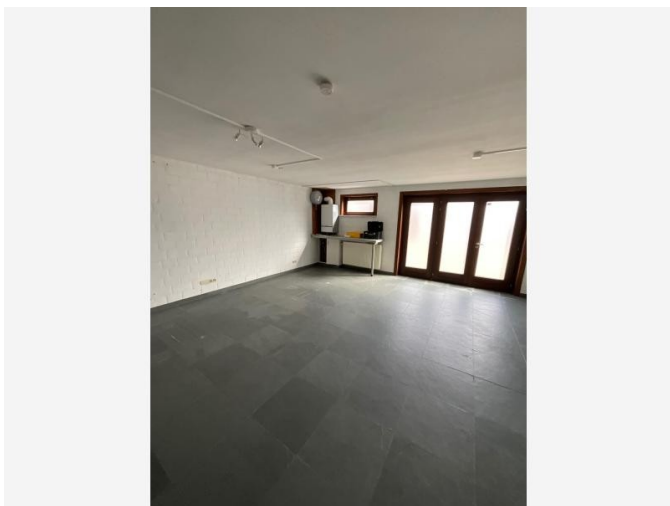
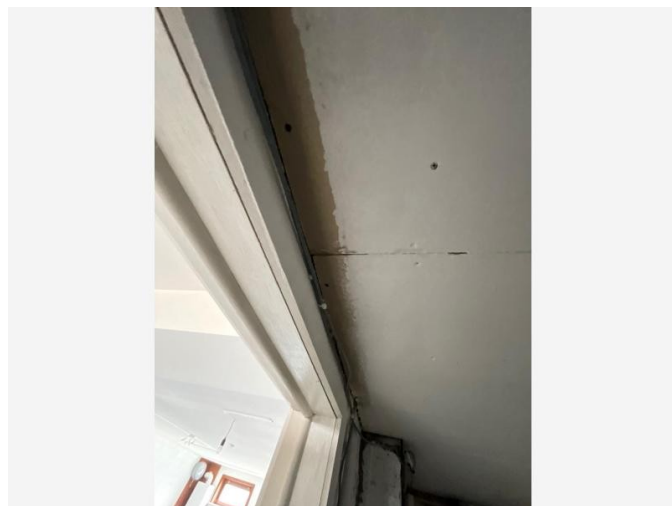
Plafonds zijn afgewerkt met valse plafonds in plaatmateriaal. Het is niet duidelijk of er pleisterwerk of ander verdacht asbestmateriaal aanwezig is achter / op deze valse plafonds, het is aangewezen om bijkomend onderzoek uit te voeren bij werken. Zonder destructieve handeling is het niet mogelijk om na te gaan of er asbesthoudende materialen aanwezig zijn achter de plafond afwerking. Als bij sloop of renovatie blijkt dat er achter deze plafonds nog pleisterwerk of asbest verdachte toepassingen aanwezig zijn, moet dit bemonsterd worden.

| Basis voor advies | De asbestdeskundige beoordeelt het materiaal als niet-asbestverdacht. |

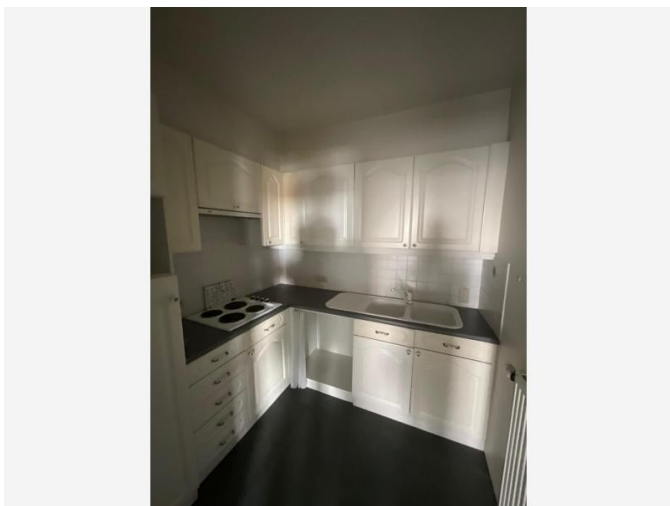
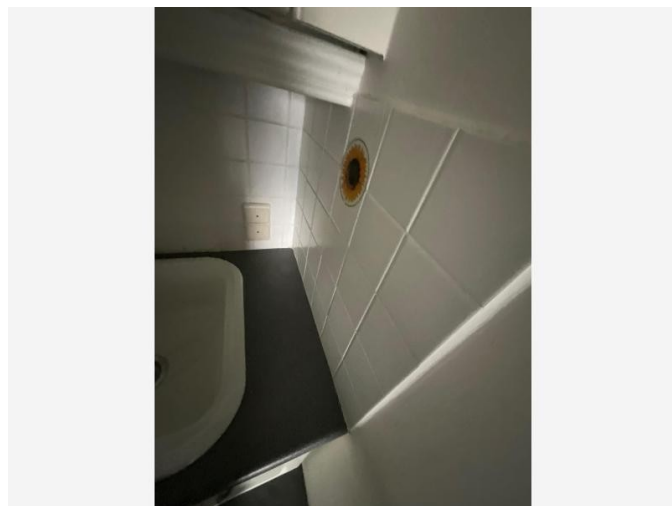
In het inspectieprotocol is een monstername van tegelijm verplicht om dit te identificeren als niet-asbesthoudend. Er waren geen facturen ter beschikking die bevestigen dat de tegels na 2001 waren geplaatst. Er waren geen bestaande beschadigingen aan de wandtegels om de lijm voldoende te kunnen inspecteren. Om dit af te toetsen is het aangewezen om bij eventuele renovatiewerken aan de tegels verder onderzoek/staalname te laten uitvoeren ter controle.

| Basis voor advies | Beoordeling op basis van expertise, zonder een vaststelling door de asbestdeskundige. |

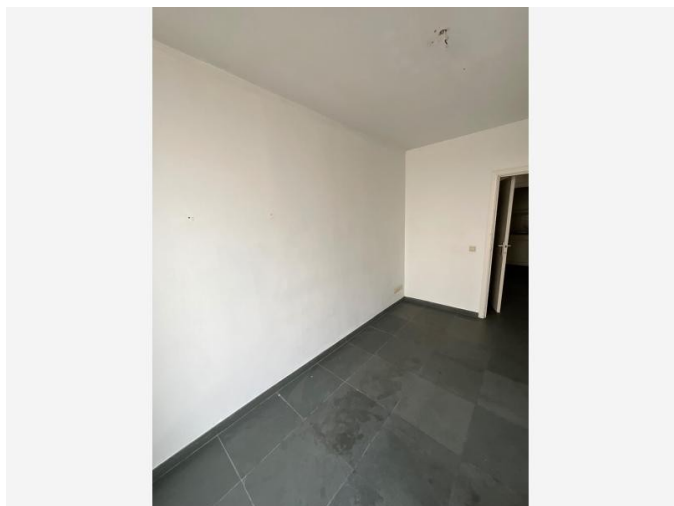
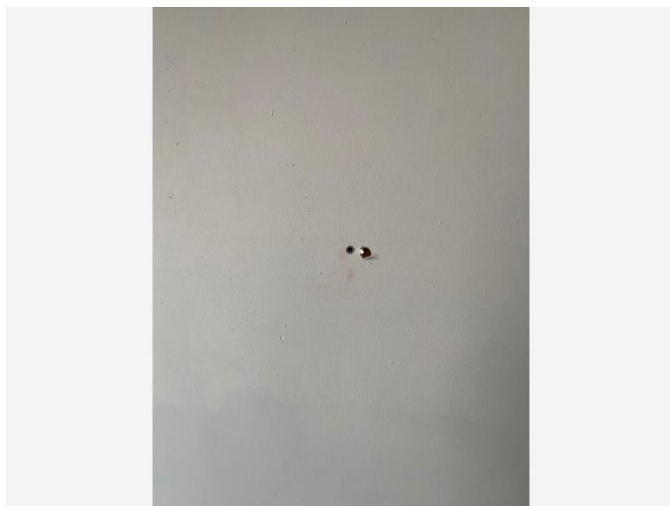
Fiche 3: Muurpleister

Geen asbest

| # | Type | Referentie | Resultaat |
|---|---|---|---|
| 3.1 | Mengmonster | 01 | Geen asbest |

| Opmerking | <p>Volgens het inspectieprotocol is een monsternamen van het pleisterwerk verplicht om dit te identificeren als niet-asbesthoudend.</p> <p>Locatie staalnames: individuele ruimte:bureau / natte ruimte: keuken/ stookplaats: handelsruimte / traphal:niet bepleisterd</p> <p>De vermelde oppervlaktes en volumes betreffen een beredeneerde schatting. Er worden geen rechten verleend aan deze oppervlaktes/volumes. De dikte is een schatting die voorkomt uit de monsterplaatsen en is daarom niet altijd representatief.</p> |

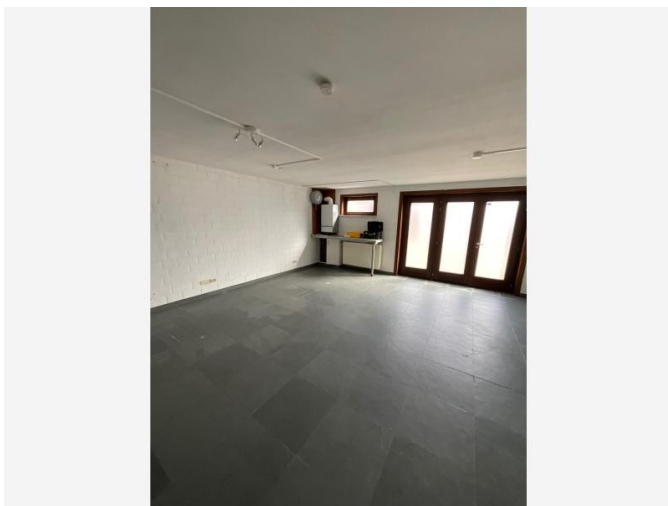
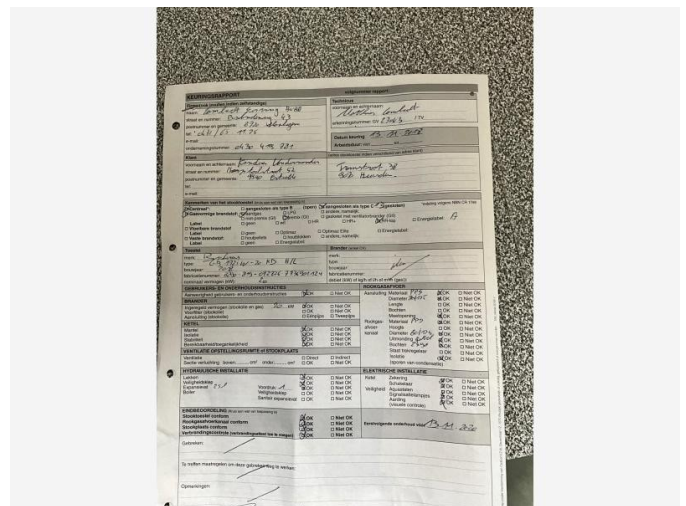
| Beschrijving | Notitie | Terug te vinden op plannen |
|--|---|---|
| Fiche 4: CV Ketel/boiler | De CV ketel werd gecontroleerd(bwj) en is niet asbest verdacht geen risico bouwjaar. | Plan 1.1: Glv |

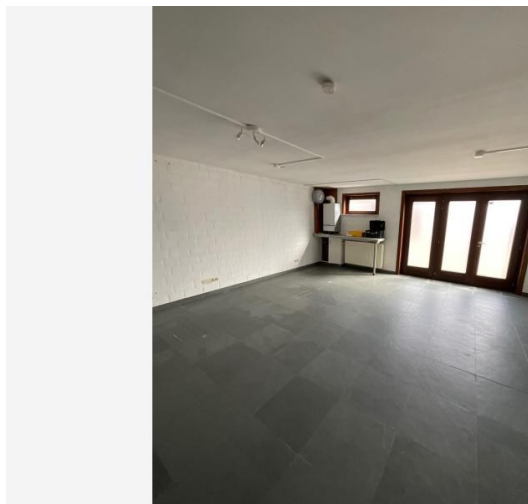
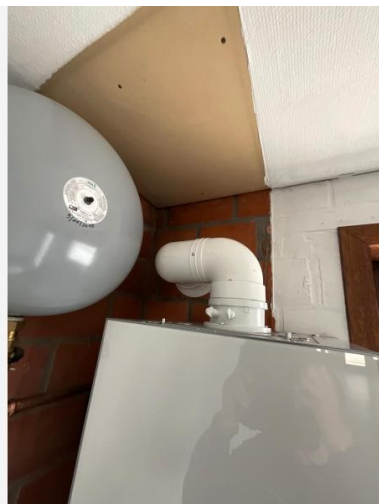
Fiche 5: Schouwbuis niet verdacht.

| Beschrijving | Notitie | Terug te vinden op plannen |
|--|---|---|
| Fiche 5: Schouwbus niet verdacht. | De schouwbus werdt gecontroleerd. deze bestaat uit metaal. en bevat geen asbest verdachte materialen. | Plan 1.1: Glv |

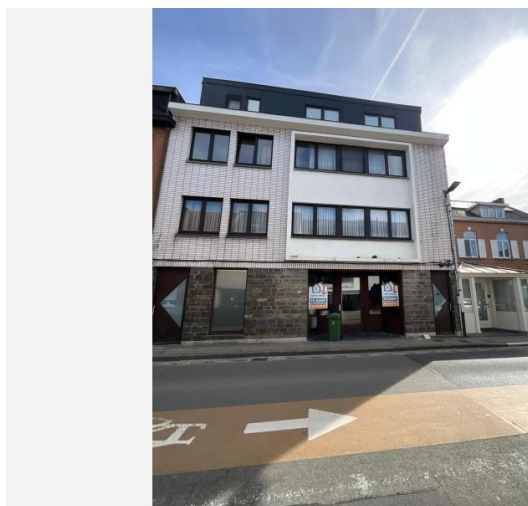
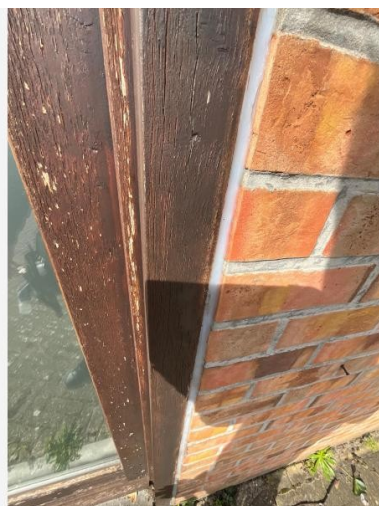
| Beschrijving | Notitie | Terug te vinden op plannen |
|--|---|---|
| Fiche 6: Kit niet verdacht (visueel vastgesteld) | De gebruikte siliconen kit is niet asbestverdacht | Plan 1.1: Glv |
