Asbestinventarisatetest

Stationsplein 30A, 9500 Geraardsbergen

Attestnummer : 20260418-000063.000

Uitgegeven op : 18.04.2026

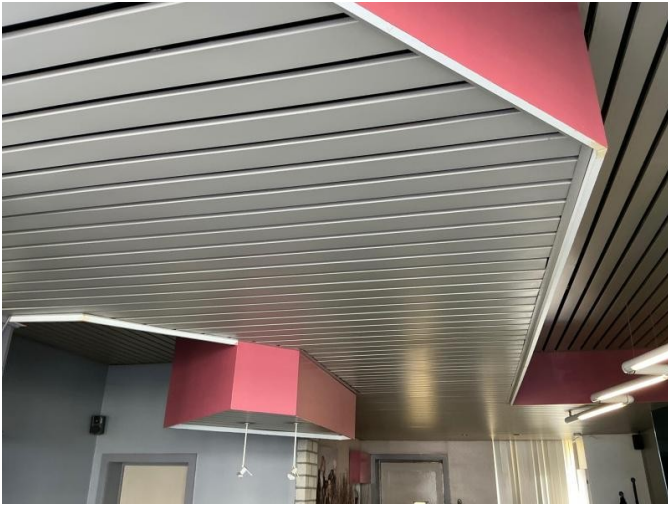
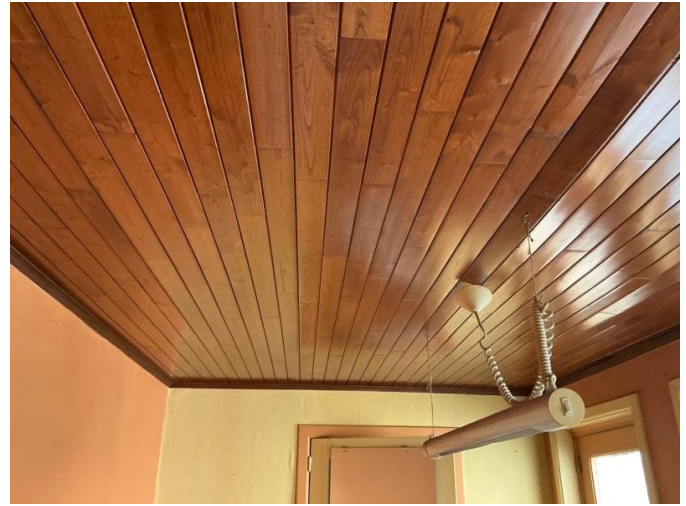
De plafonds zijn uitgewerkt in aluminium en hout. Dit bezit geen asbesthoudende eigenschappen. De deskundige kan geen uitspraak doen over achterliggende materialen.

De asbestdeskundige beoordeelt het materiaal als niet-asbestverdacht.

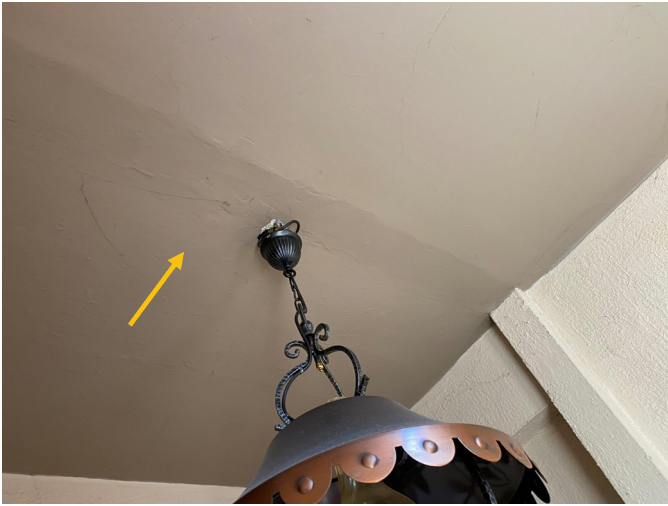
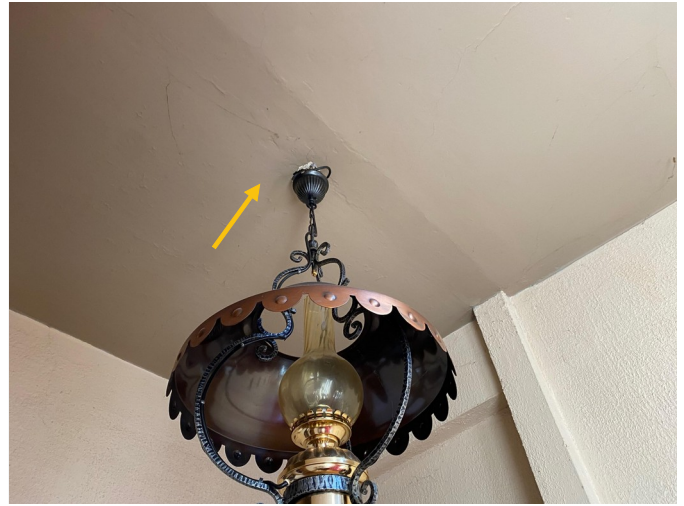
De plafonds zijn uitgewerkt in gipsplaat. Deze bezitten geen asbesthoudende eigenschappen. De deskundige kan geen uitspraak doen over achterliggende materialen. Hiervoor is een destructief onderzoek nodig.

| Basis voor advies | De asbestdeskundige beoordeelt het materiaal als niet-asbestverdacht. |

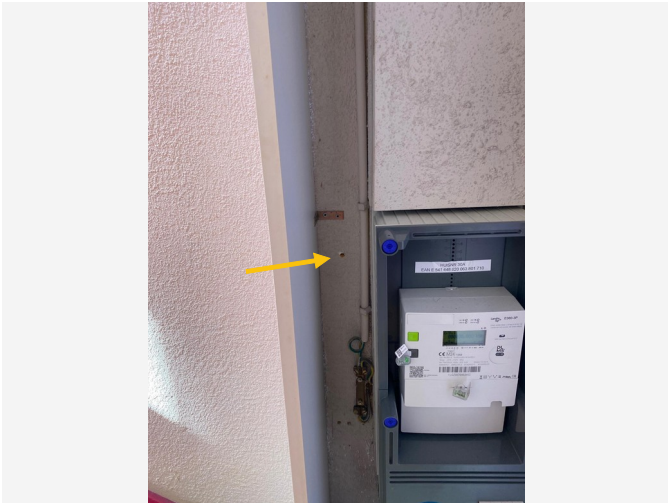
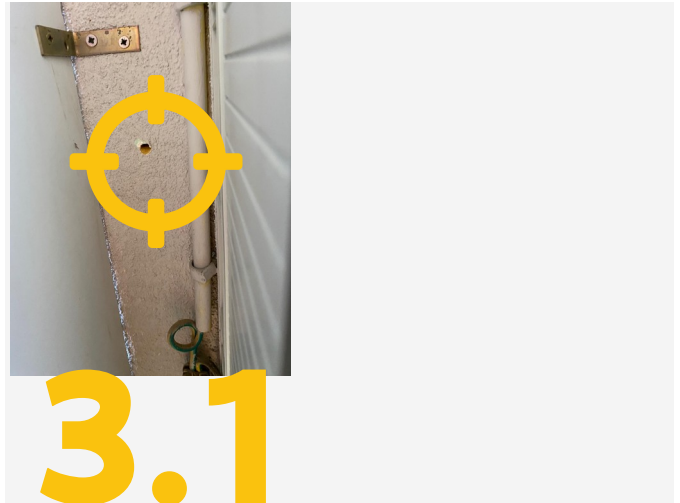
Fiche 3: Pleisterwerk muren

Geen asbest

| # | Type | Referentie | Resultaat |
|---|---|---|---|
| 3.1 | Mengmonster | 20260415STA30AS4 | Geen asbest |

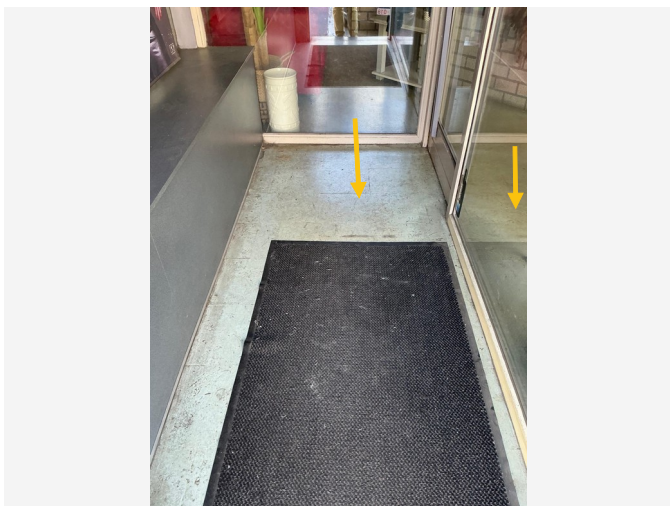
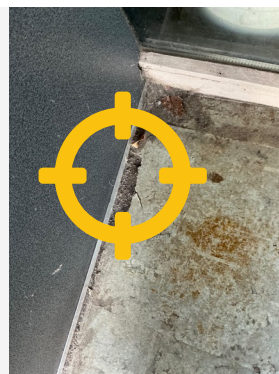
Fiche 4: Vinyltegels

Geen asbest

| # | Type | Referentie | Resultaat |
|---|---|---|---|
| 4.1 | Puntmonster | 20260415STA30AS1 | Geen asbest |

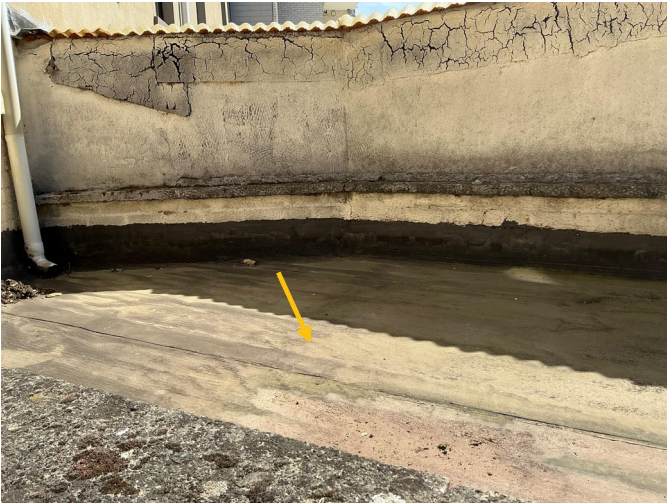
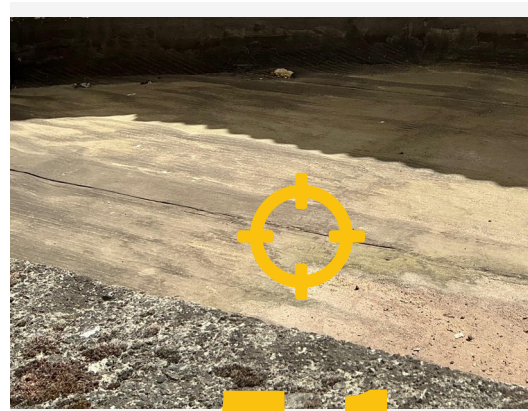
Fiche 5: Dakbedekking in roofing

Geen asbest

| # | Type | Referentie | Resultaat |
|---|---|---|---|
| 5.1 | Puntmonster | 20260415STA30AS3 | Geen asbest |

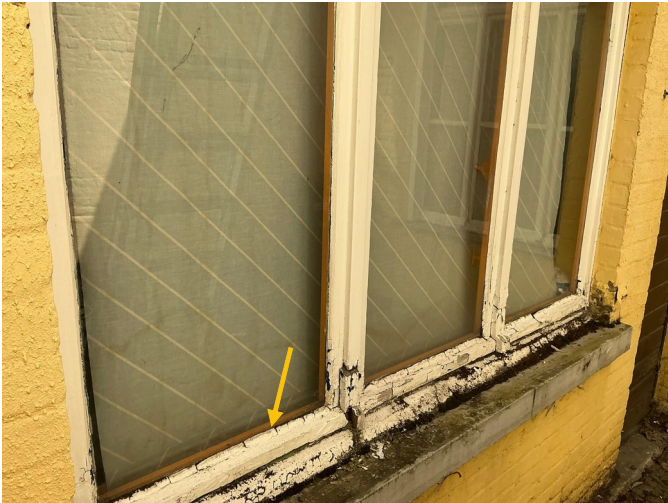
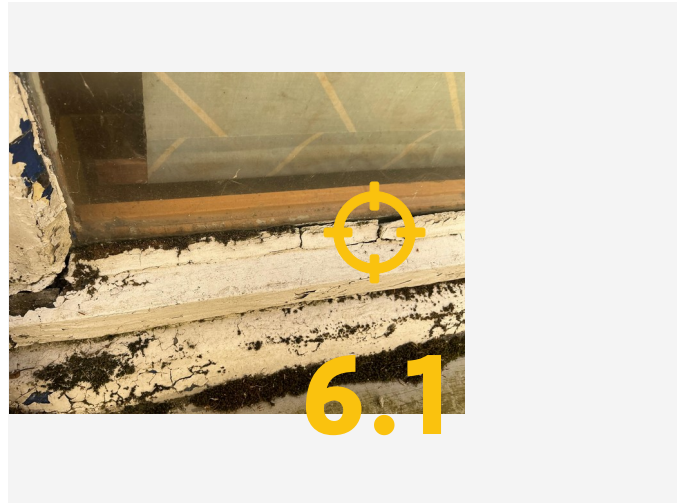
Fiche 6: Mastiek buitenschrijnwerk

Geen asbest

| # | Type | Referentie | Resultaat |
|---|---|---|---|
| 6.1 | Puntmonster | 20260415STA30AS2 | Geen asbest |

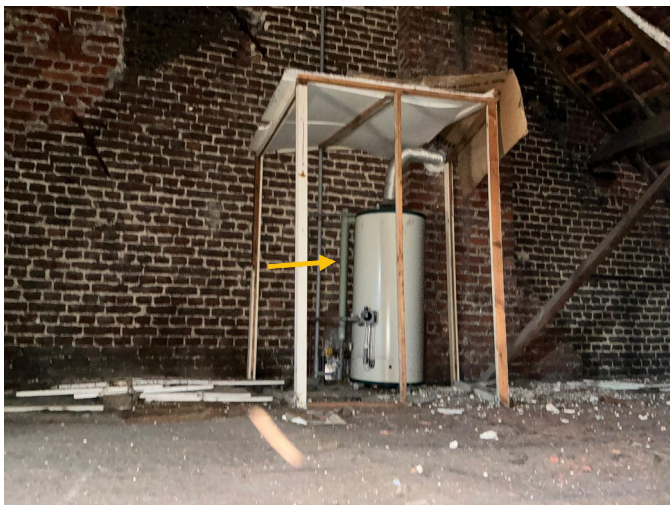
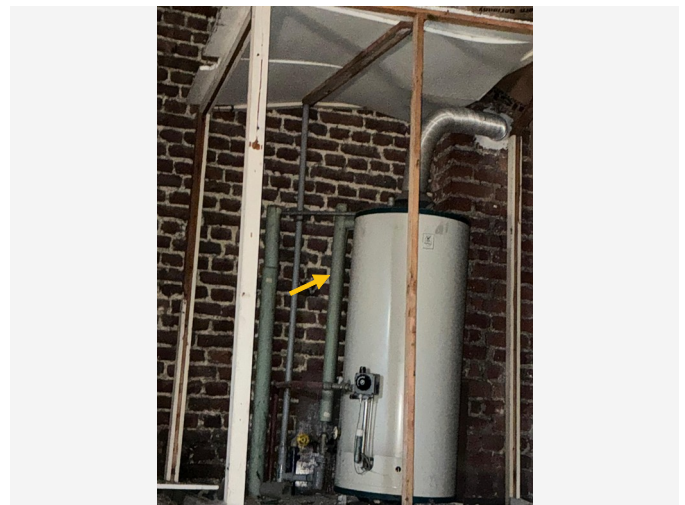
| Beschrijving | Notitie | Terug te vinden op plannen |
|---|---|--|
| Fiche 7: Leidingisolatie | Binnen de inspectiescope werd geen asbestverdachte leidingisolatie aangetroffen. | Plan 1.8: Niveau + 3 plan |

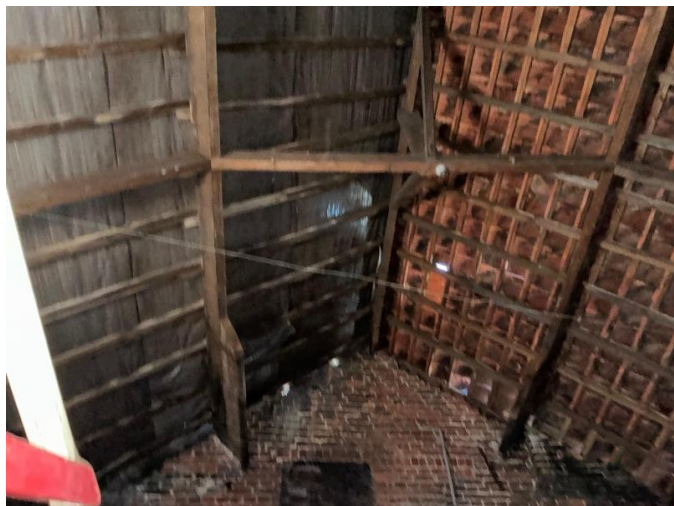
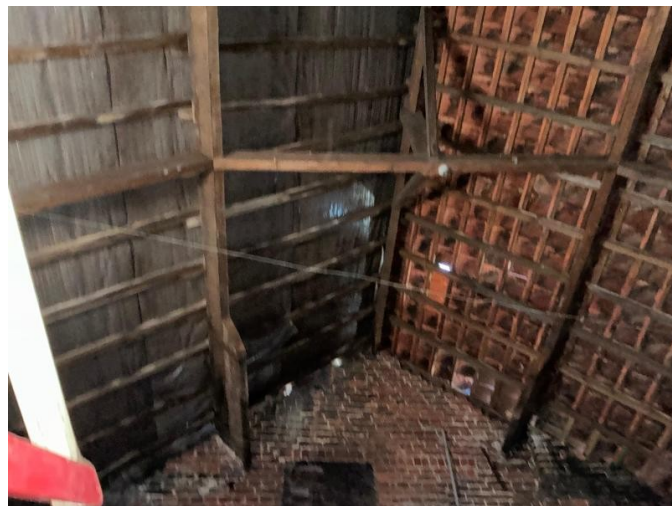
| Beschrijving | Notitie | Terug te vinden op plannen |
|---|---|--|
| Fiche 8: Onderdak | Binnen de inspectiescope werd geen asbestverdacht onderdakmateriaal aangetroffen. | Plan 1.8: Niveau + 3 plan |

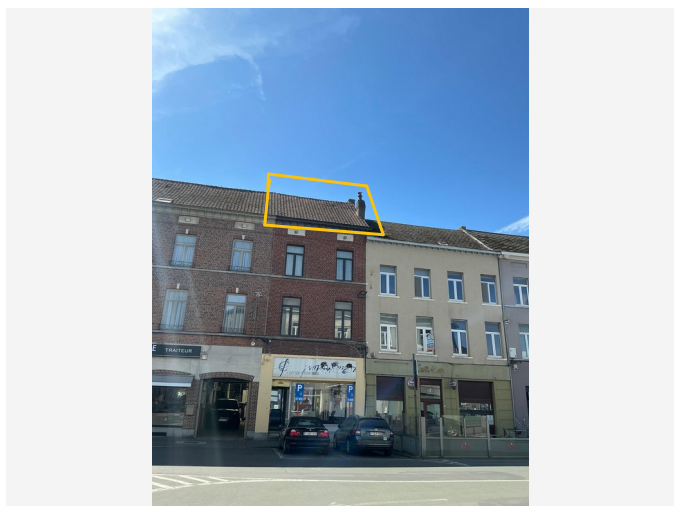
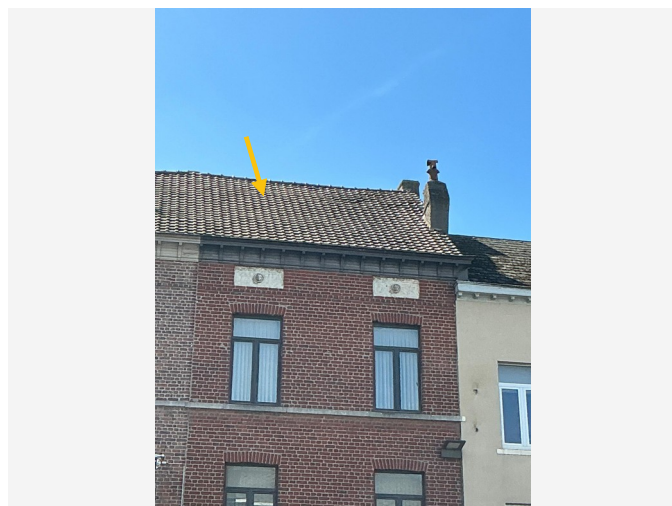
| Beschrijving | Notitie | Terug te vinden op plannen |
|---|---|--|
| Fiche 9: Dakbedekking in keramische dakpannen | De dakbedekking bestaat uit kleidakpannen. Deze bezitten geen asbesthoudende eigenschappen. | Plan 1.9: Dak plan Plan 2.2: Dak plan |

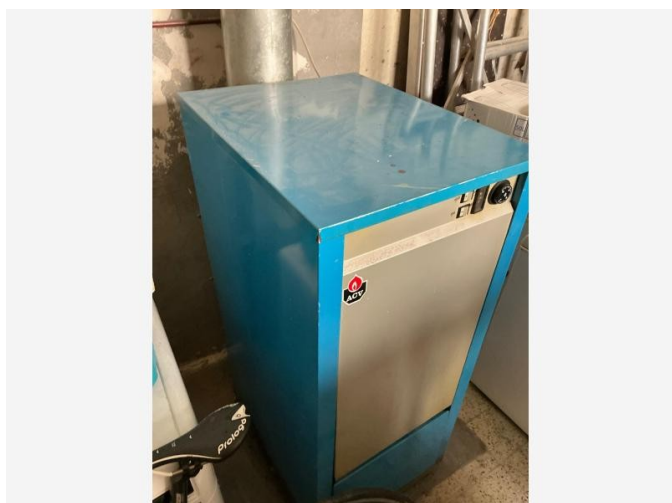
| Beschrijving | Notitie | Terug te vinden op plannen |
|--|---|---|
| Fiche 10: CV-ketel | De interne componenten van de CV-ketel (pakkingen, isolatie, dichtingen) zijn niet waarneembaar zonder demontage. Gezien het bouwjaar kunnen deze mogelijk asbesthoudend zijn. Voorzichtig beheer aanbevolen bij vervanging of demontage. | Plan 1.1: Niveau 0 plan |

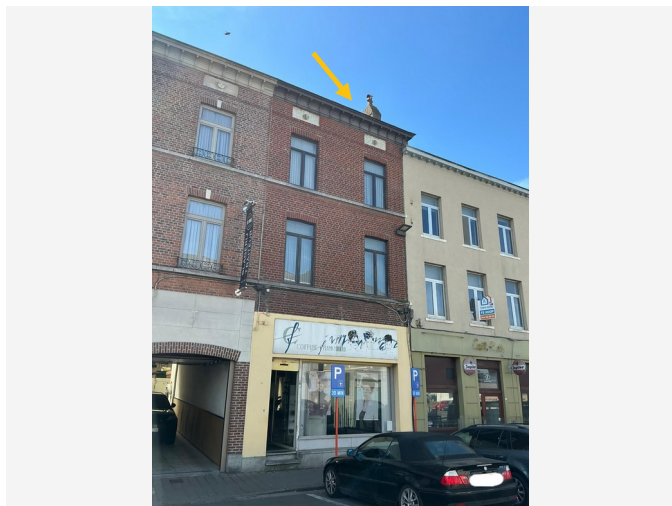
| Beschrijving | Notitie | Terug te vinden op plannen |
|--|---|---|
| Fiche 11: Rookgaskanalen (niet-waarneembaar) | De rookgaskanalen zijn niet zichtbaar en konden niet beoordeeld worden op asbestverdachtheid. Aangezien het bouwjaar voorr 2001 ligt, wordt het kanaal als mogelijk asbesthoudend beschouwd. De toepassing wordt opgenomen als niet-waarneembaar. Voorzichtig beheer vereist. Vermijd boringen, slijp- of breekwerken in de wanden van de schouw of rookgasafvoer. Laat eventuele demontage of doorboring enkel uitvoeren door een deskundige of erkend asbestverwijderaar. | Plan 1.9: Dak plan |
