# Asbestinventarisatetest

Kattebroekstraat 124, 1700 Dilbeek

Attestnummer : 20260424-000099.000

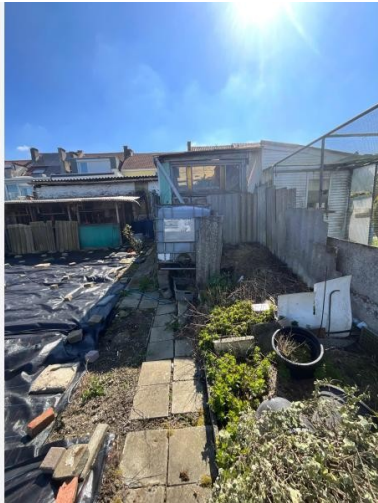
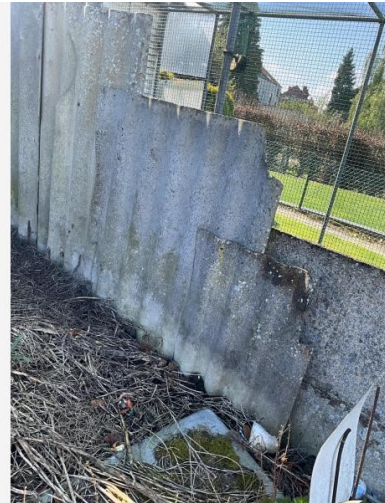
<b>Beschrijving</b>	Asbestcement afval
<b>Type afvalstof</b>	Betreft stock-voorraad of gedemonteerde asbestmaterialen
<b>Aanwezige resten</b>	Geen resten aanwezig
<b>Omgeving</b>	Buiten
<b>Primaire drager</b>	Bodem
<b>Asbestmaterialen</b>	<ul style="list-style-type: none"><li>• Dak- en gevelbekleding - Golfplaat</li></ul>
<b>Bindmiddel van asbestmateriaal</b>	Cement
<b>Gebondenheid op basis van bindmiddel</b>	Hecht
<b>Hoeveelheid (gewicht - aantal)</b>	<ul style="list-style-type: none"><li>• 10,00 kg - 1 stuk</li></ul>
<b>Totaal gewicht</b>	10,00 kg
<b>Eenvoudig bereikbaar</b>	Ja
<b>Identificatiemethode</b>	De asbestdeskundige beoordeelt het materiaal als asbestverdacht en dus asbesthoudend, en dit zonder monsternamen.
<b>Opmerking</b>	De vermelde hoeveelheid betreft een beredeneerde raming. Er worden geen rechten verleend aan deze hoeveelheid.

**Dringend verwijderen**

- Verwijder het asbestafval.
- Voer bijkomende staalname(s) uit.

- Eenvoudige handelingen: mag via doe-het-zelf of door werknemer(s) met opleidingsattest eenvoudige handelingen  
EH via doe-het zelf.

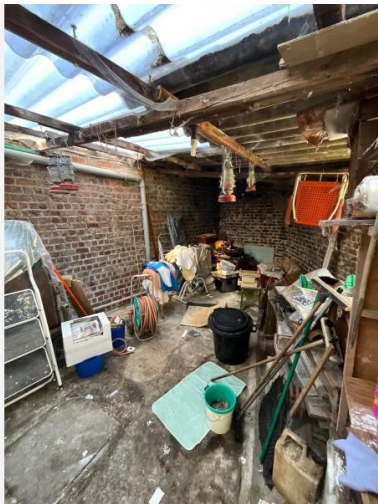
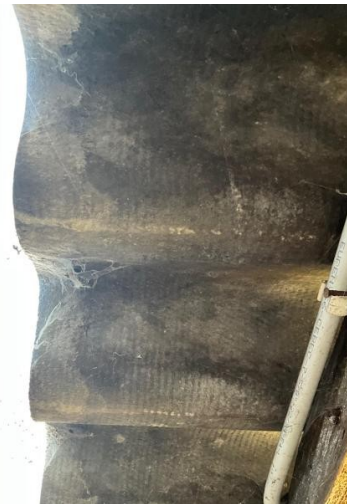
Eindbeoordeling materiaalrisico	Hoog materiaalrisico en/of hoge kans op vezelvrijgave
Opmerking	mosgroei is matig beschadigd

<b>Gebondenheid</b>	Categorie 1: hechtgebonden in oorsprong
<b>Asbestsoort (vezeltype)</b>	Crocidoliet aanwezig
<b>Asbestconcentratie</b>	Laag (< 50%)
<b>Afschermingsgraad van het gehele materiaal</b>	Geheel of deels vrij aan de binnenlucht, maar geen contact met binnenluchtstromen
<b>Toestand van het materiaal</b>	Matig beschadigd, matig verweerd

<b>Beschrijving</b>	Golfplaten visueel vastgesteld (zonder staal)
<b>Omgeving</b>	Grenst aan binnen- en buitenlucht
<b>Primaire drager</b>	Schuin dak
<b>Asbestmateriaal</b>	Dak- en gevelbekleding - Golfplaat
<b>Bindmiddel van asbestmateriaal</b>	Cement
<b>Gebondenheid op basis van bindmiddel</b>	Hecht
<b>Hoeveelheid (oppervlakte - aantal)</b>	<ul style="list-style-type: none"><li>• 50,00 m<sup>2</sup> - 1 stuk</li></ul>
<b>Totale oppervlakte</b>	50,00 m <sup>2</sup>
<b>Eenvoudig bereikbaar</b>	Ja
<b>Bevestigingswijze</b>	<ul style="list-style-type: none"><li>• Geschroefd</li></ul>
<b>Identificatiemethode</b>	De asbestdeskundige beoordeelt het materiaal als asbesthoudend, en dit zonder monsternamen.
<b>Destructieve handeling voor identificatie</b>	Nee
<b>Opmerking</b>	De golfplaten zijn visueel vastgesteld. Het is aangewezen om bijkomend onderzoek uit te voeren bij renovatiewerken. De vermelde oppervlaktes, diktes en volumes betreffen een beredeneerde schatting. Er worden geen rechten verleend aan deze oppervlaktes/diktes/volumes.

**Dringend verwijderen**

- Verwijder dit asbestmateriaal zo snel mogelijk. Volg de toestand goed op.
- Hemelwater dat afspoelt van asbestcement daken of gevels kan asbestdeeltjes bevatten. Gebruik het enkel voor gesloten circuits (bv. spoelen toiletten). Reinig na het vervangen van het dak of de gevel de dakgoten en regenwaterput of -ton om asbesthoudend sediment of slib te verwijderen
- Voer bijkomende staalname(s) uit.

- Eenvoudige handelingen: mag via doe-het-zelf of door werknemer(s) met opleidingsattest eenvoudige handelingen  
EH via doe-het zelf Standaard dragen van de nodige wegwerp beschermingsmiddelen FFP 3 masker , handschoenen en tyvec CAT III type 5-6 , afwasbaar schoeisel Indien mogelijk de ondervloer afdekken , golfplaten voorzichtig verwijderen, extra fixeren, niet breken , niet gooien, onmiddellijk dubbel verpakken , luchtdicht afsluiten of voorzichtig in container met asbest bag plaatsen. Voldoende benevelen/bevochtigen tijdens de duur van de werken. Indien golfplaten in slechte staat zijn en kans bestaat op breken : Eenvoudige handeling opgeleid personeel , alle werknemer(s) moeten wel beschikken over een opleidingsattest eenvoudige handelingen 8u Voor hechtgebonden toepassingen: Bij verwijdering door doe-het-zelf moet men

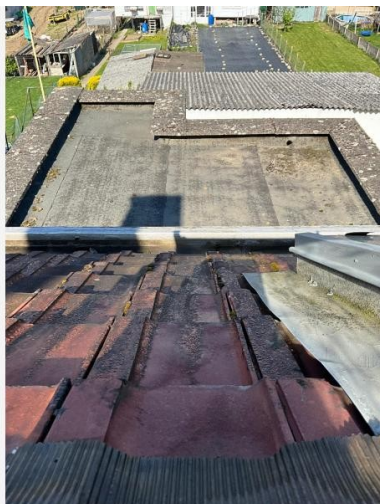
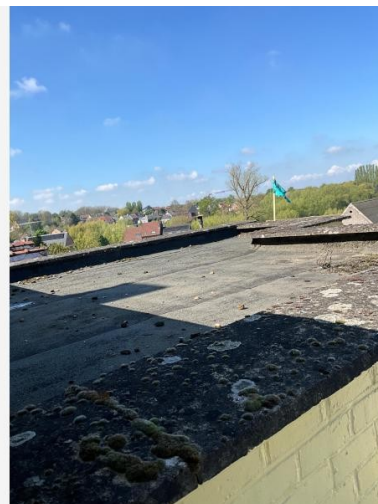
Eindbeoordeling materiaalrisico	Laag materiaalrisico en/of verlaagde kans op vezelvrijgave
---------------------------------	--

<b>Gebondenheid</b>	Categorie 1: hechtgebonden in oorsprong
<b>Asbestsoort (vezeltype)</b>	Alleen chrysotiel aanwezig
<b>Asbestconcentratie</b>	Laag (< 50%)
<b>Afschermingsgraad van het gehele materiaal</b>	Geheel of deels vrij aan de buitenlucht, maar geen contact met binnenlucht
<b>Toestand van het materiaal</b>	Licht beschadigd, licht verweerd. Intacte calciumsilicaatplaat of materiaal met categorie 3-gebondenheid

Beschrijving	Roofing (zonder staalname: kans lekkage)
Omgeving	Buiten
Primaire drager	Plat dak
Asbestmateriaal	Dak- en gevelbekleding - Roofing
Bindmiddel van asbestmateriaal	Bitumen (roofing, teer, asfalt)
Gebondenheid op basis van bindmiddel	Hecht
Hoeveelheid (oppervlakte - aantal)	<ul style="list-style-type: none"> <li>• 15,00 m<sup>2</sup> - 1 stuk</li> </ul>
Totale oppervlakte	15,00 m <sup>2</sup>
Eenvoudig bereikbaar	Ja
Bevestigingswijze	<ul style="list-style-type: none"> <li>• Verlijmd, ingegoten, versmeerd</li> </ul>
Identificatiemethode	<p>De asbestdeskundige beoordeelt het materiaal als asbestverdacht en dus asbesthoudend, en dit zonder monstername.</p> <p>Motivatie: De monstername brengt andere schade aan dan schade die inherent is aan de monstername.</p>
Destructieve handeling voor identificatie	Nee
Opmerking	<p>Volgens het inspectieprotocol is een monstername van roofing verplicht om dit te identificeren als niet-asbesthoudend. Een monstername is echter niet mogelijk wegens kans op lekkage. De toepassing wordt in de databank als asbestverdacht beschouwd. Mogelijks kunnen er ook asbestverdachte onderlagen aanwezig zijn. Het is aangewezen om extra controle uit te voeren bij eventuele renovatiewerken. De vermelde oppervlaktes, diktes en volumes betreffen een beredeneerde schatting. Er worden geen rechten verleend aan deze oppervlaktes/diktes/volumes.</p>

Zorgvuldig beheren

- Zorg voor een veilig beheer. Vermijd het beschadigen van het asbestmateriaal. Controleer de toestand jaarlijks op wijzigingen.
- Voer bijkomende staalname(s) uit.

- Eenvoudige handelingen: mag via doe-het-zelf of door werknemer(s) met opleidingsattest eenvoudige handelingen  
Gezien het risico op vrijstelling van asbestvezels bij de verwijderingswerken, adviseren wij de werken te laten uitvoeren door een aannemer/medewerker die hiertoe de nodig opleiding heeft gevolgd, en niet via doe-het-zelf. Volgens de richtlijnen in de Codex Welzijn op het Werk, boek VI titel 3 asbest, mag hechtgebonden asbest die beschadigd is of waarbij er vrije vezels zichtbaar zijn en die verwerkt is in een buitentoepassing via de methode van eenvoudige handelingen verwijderd worden, indien er geen derden aanwezig zijn en voor zover de verwijdering geen aanleiding geeft tot een wijziging van de toestand. Standaard dragen van de nodige wegwerp beschermingsmiddelen FFP 3 masker, handschoenen en tyvec CAT III type 5-6, afwasbaar schoeisel Voor hechtgebonden toepassingen: Bij verwijdering door doe-het-zelf moet men dit afval dubbel en luchtdicht verpakt aandienen bij het gemeentelijk recyclagepark. Men raadpleegt best op voorhand de voorwaarden van het recyclagepark.

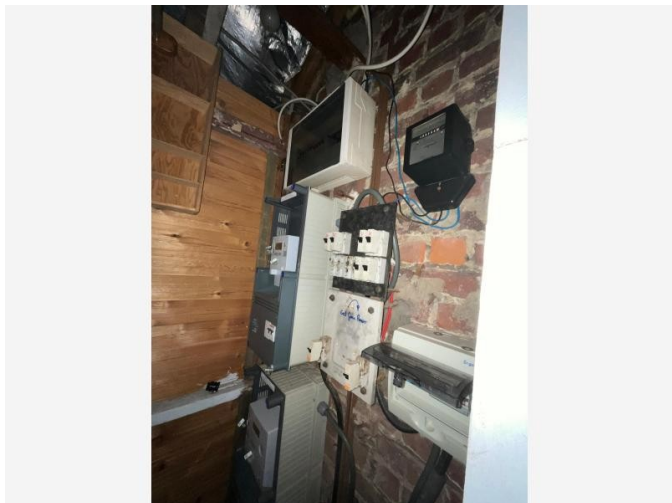
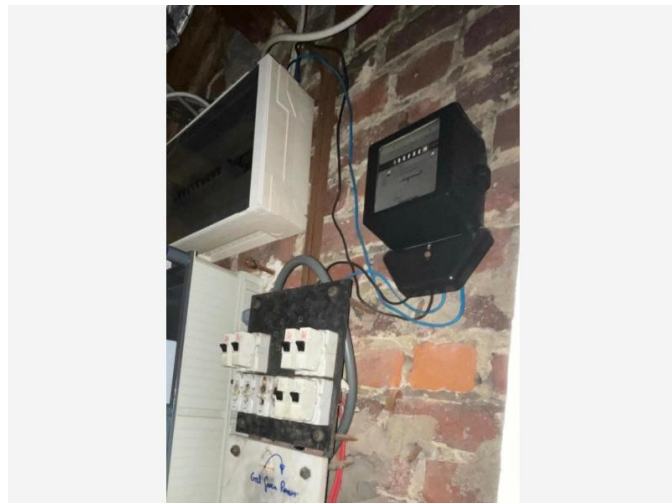
# Fiche 4: Bakeliet toep.(schakelaars-stopcontact.-verdeeldozen-radiatorknoppen)

Eindbeoordeling materiaalrisico	Laag materiaalrisico en/of verlaagde kans op vezelvrijgave
---------------------------------	--

Beschrijving	Bakeliet toep.(schakelaars-stopcontact.-verdeeldozen-radiatorknoppen)
Omgeving	Binnen
Primaire drager	Communicatie en elektrische infrastructuur en uitrusting
Asbestmateriaal	Plaat, paneel, tablet - Type Bakeliet
Bindmiddel van asbestmateriaal	Kunststof of -hars
Gebondenheid op basis van bindmiddel	Hecht
Hoeveelheid (oppervlakte - dikte - aantal)	<ul style="list-style-type: none"> <li>• 0,50 m<sup>2</sup> - 1,00 cm - 1 stuk</li> </ul>
Totaal volume	0,005 m <sup>3</sup>
Eenvoudig bereikbaar	Ja
Bevestigingswijze	<ul style="list-style-type: none"> <li>• Geschroefd</li> </ul>
Identificatiemethode	<p>De asbestdeskundige beoordeelt het materiaal als asbestverdacht en dus asbesthoudend, en dit zonder monstername.</p> <p>Motivatie: De monstername brengt andere schade aan dan schade die inherent is aan de monstername.</p>
Destructieve handeling voor identificatie	Nee
Opmerking	<p>Het is moeilijk te bepalen of de bakeliettoepassingen in de woning ook effectief asbesthoudend zijn (het kan ook gaan om de asbestvrije variant).</p> <p>Er werd geen monster genomen ovw beschadiging aan een elektrisch gerelateerde toepassing, extra controle bij verwijdering van het verdacht materiaal.</p>

Zorgvuldig beheren

- Zorg voor een veilig beheer. Vermijd het beschadigen van het asbestmateriaal. Controleer de toestand jaarlijks op wijzigingen.
- Voer bijkomende staalname(s) uit.

- Eenvoudige handelingen: mag via doe-het-zelf of door werknemer(s) met opleidingsattest eenvoudige handelingen  
Schakelaars, stopcontacten en andere gelijkaardige toepassingen kunnen eenvoudig losgeschroefd worden --> EH doe-het-zelf. Afgesloten of verzegelde kast --> EH opgeleid techniker personeel 8u basisopleiding asbest. Voor elektrische infrastructuur en uitrusting dient u vooraleer men deze toepassing gaat bevochtigen de elektriciteit af te sluiten (zoniet elektrocutie-/brandgevaar). standaard dragen van de nodige wegwerp beschermingsmiddelen FFP 3 masker , handschoenen en tyvec CAT III type 5-6 , afspoelbaar schoeisel Losschroeven en dubbel verpakken in plastic , sluit luchtdicht af en breng dit als hechtgebonden afval naar een plaatselijk containerpark. Voor hechtgebonden toepassingen: Bij verwijdering door doe-het-zelf moet men dit afval dubbel en luchtdicht verpakt aandienen bij het gemeentelijk recyclagepark. Men raadpleegt best op voorhand de voorwaarden van het recyclagepark.

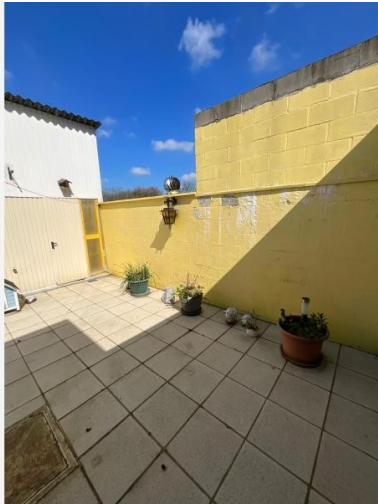
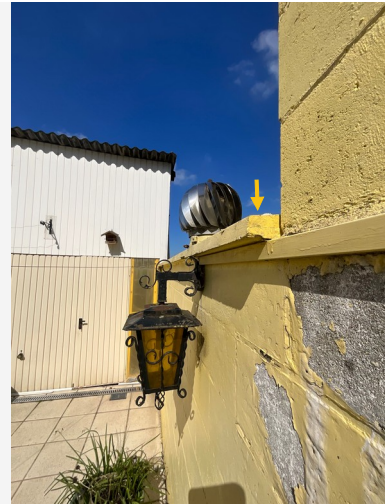
Beschrijving	Dekstenen (visueel vastgesteld)
Omgeving	Buiten
Primaire drager	Wand buitenschil
Asbestmateriaal	Deksteen, muurkap - Vol
Bindmiddel van asbestmateriaal	Cement
Gebondenheid op basis van bindmiddel	Hecht
Hoeveelheid (oppervlakte - dikte - aantal)	• 3,00 m <sup>2</sup> - 3,00 cm - 1 stuk
Totaal volume	0,09 m <sup>3</sup>
Eenvoudig bereikbaar	Ja
Bevestigingswijze	• Verlijmd, ingegoten, versmeerd
Identificatiemethode	<p>De asbestdeskundige beoordeelt het materiaal als asbestverdacht en dus asbesthoudend, en dit zonder monstername.</p> <p>Motivatie: De materialen behoren niet toe aan de eigenaar voor wie de asbestdeskundige de asbestinventaris uitvoert.</p>
Destructieve handeling voor identificatie	Nee
Opmerking	De vermelde oppervlaktes, diktes, gewichten en volumes betreffen een beredeneerde schatting. Er worden geen rechten verleend aan deze oppervlaktes/diktes/volumes. Schrijf bij notitie het aantal lopende meters

Zorgvuldig beheren

- Eenvoudige handelingen: mag via doe-het-zelf of door werknemer(s) met opleidingsattest eenvoudige handelingen  
EH via doe-het zelf : De dekstenen kunnen voorzichtig losgebeiteld worden , extra bevochtigen om stof te voorkomen Standaard dragen van de nodige wegwerp beschermingsmiddelen FFP 3 masker , handschoenen en tyvec CAT III type 5-6 , afspoelbaar schoeisel Verpakken in dubbel plastic folie , sluit luchtdicht af en breng naar het containerpark als hechtgebonden asbestafval. Voor hechtgebonden toepassingen: Bij verwijdering door doe-het-zelf moet men dit afval dubbel en luchtdicht verpakt aandienen bij het gemeentelijk recyclagepark. Men raadpleegt best op voorhand de voorwaarden van het recyclagepark. Zie ook link Zie <https://ovam.vlaanderen.be/wie-mag-wat-verwijderen> <https://ovam.vlaanderen.be/voorzorgsmaatregelen-bij-asbestverwijdering> <https://ovam.vlaanderen.be/asbestafval-afvoeren> Zie ook wetgevend kader (website van de OVAM en CODEX boek VI titel 3).

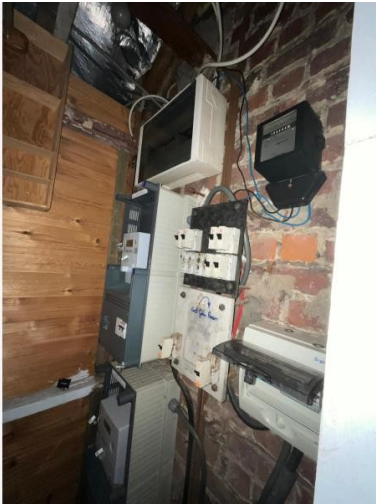
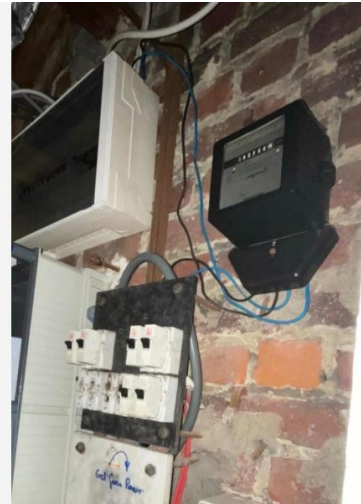
Beschrijving	Massal plaat
Omgeving	Binnen
Primaire drager	Wandopening verticaal (raam, deur, ...)
Asbestmateriaal	Plaat, paneel, tablet - Type Massal
Bindmiddel van asbestmateriaal	Cement
Gebondenheid op basis van bindmiddel	Hecht
Hoeveelheid (oppervlakte - dikte - aantal)	<ul style="list-style-type: none"><li>• 0,50 m<sup>2</sup> - 1,00 cm - 1 stuk</li></ul>
Totaal volume	0,005 m <sup>3</sup>
Eenvoudig bereikbaar	Ja
Bevestigingswijze	<ul style="list-style-type: none"><li>• Verlijmd, ingegoten, versmeerd</li></ul>
Identificatiemethode	De asbestdeskundige beoordeelt het materiaal als asbesthoudend, en dit zonder monstername.
Destructieve handeling voor identificatie	Nee
Opmerking	Visueel verdacht beschouwd. Aantal stuks 1 De vermelde oppervlaktes, diktes, gewichten en volumes betreffen een beredeneerde schatting. Er worden geen rechten verleend aan deze oppervlaktes/diktes/volumes.

- Eenvoudige handelingen: mag via doe-het-zelf of door werknemer(s) met opleidingsattest eenvoudige handelingen  
EH via doe-het zelf : De dorpels of tabletten kunnen voorzichtig losgebeiteld worden, zonder de toepassing zelf te breken , extra bevochtigen om stof te voorkomen Standaard dragen van de nodige wegwerp beschermingsmiddelen FFP 3 masker , handschoenen en tyvec CAT III type 5-6 , afwasbaar schoeisel Verpakken in dubbel plastic folie , sluit luchtdicht af en afvoeren naar het containerpark als hechtgebonden asbestafval. Voor hechtgebonden toepassingen: Bij verwijdering door doe-het-zelf moet men dit afval dubbel en luchtdicht verpakt aandienen bij het gemeentelijk recyclagepark. Men raadpleegt best op voorhand de voorwaarden van het recyclagepark. Zie ook link Zie <https://ovam.vlaanderen.be/wie-mag-wat-verwijderen> <https://ovam.vlaanderen.be/voorzorgsmaatregelen-bij-asbestverwijdering> <https://ovam.vlaanderen.be/asbestafval-afvoeren> Zie ook wetgevend kader (website van de OVAM en CODEX boek VI titel 3). <http://werk.belgie.be/sites/default/files/content/documents/Welzijn%20op%20het>

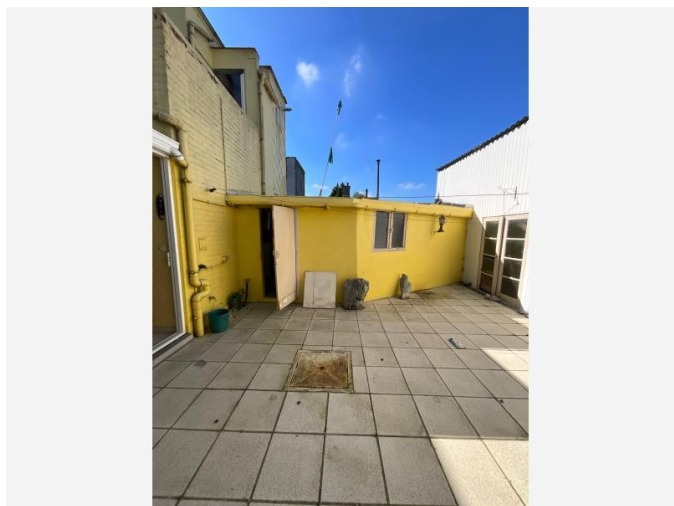
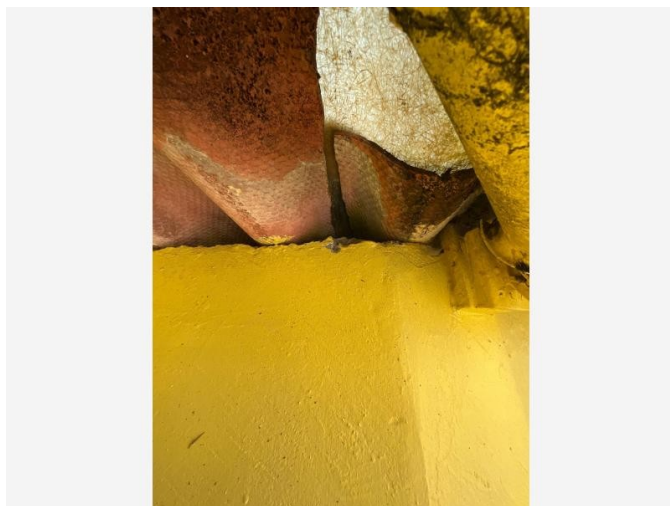
<b>Beschrijving</b>	Cementering buiten (met staalname)
<b>Omgeving</b>	Buiten
<b>Primaire drager</b>	Wand buitenschil
<b>Bindmiddel van materiaal</b>	Cement
<b>Gebondenheid op basis van bindmiddel</b>	Hecht
<b>Hoeveelheid (gewicht - aantal)</b>	<ul style="list-style-type: none"><li>• 200,00 kg - 1 stuk</li></ul>
<b>Totaal gewicht</b>	200,00 kg
<b>Identificatiemethode</b>	Een monstername door de asbestdeskundige met laboanalyse door een asbestlabo.
<b>Destructieve handeling voor identificatie</b>	Nee
<b>Opmerking</b>	De vermelde oppervlaktes en volumes betreffen een beredeneerde schatting. Er worden geen rechten verleend aan deze oppervlaktes/volumes. De dikte is een schatting die voorkomt uit de monsterplaatsen en is daarom niet altijd representatief.

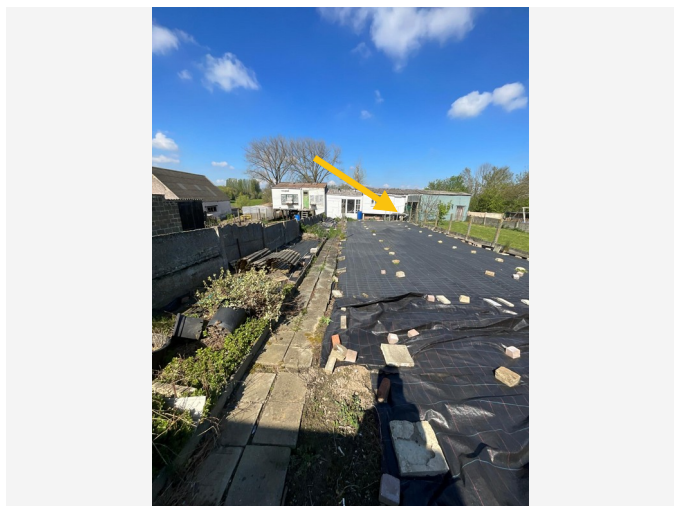
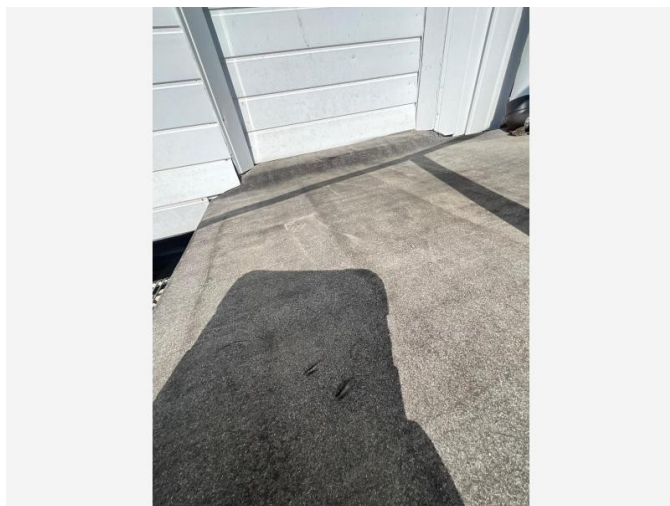
## Fiche 14: Roofing trap (met staalname)

Geen asbest

<b>Beschrijving</b>	Roofing trap (met staalname)
<b>Omgeving</b>	Buiten
<b>Primaire drager</b>	Plat dak
<b>Bindmiddel van materiaal</b>	Bitumen (roofing, teer, asfalt)
<b>Gebondenheid op basis van bindmiddel</b>	Hecht
<b>Hoeveelheid (oppervlakte - aantal)</b>	• 1,00 m <sup>2</sup> - 1 stuk
<b>Totale oppervlakte</b>	1,00 m <sup>2</sup>
<b>Identificatiemethode</b>	Een monstername door de asbestdeskundige met laboanalyse door een asbestlabo.
<b>Destructieve handeling voor identificatie</b>	Nee
<b>Opmerking</b>	<p>Er werd een staal genomen aan een uitstekend stuk roofing waardoor de waterdichtheid niet in het gedrang komt.</p> <p>Er kan niet uitgesloten worden dat er onderlagen aanwezig zijn (bij dakwerken extra controle aangewezen)</p> <p>De vermelde oppervlaktes, diktes en volumes betreffen een beredeneerde schatting. Er worden geen rechten verleend aan deze oppervlaktes/diktes/volumes.</p>

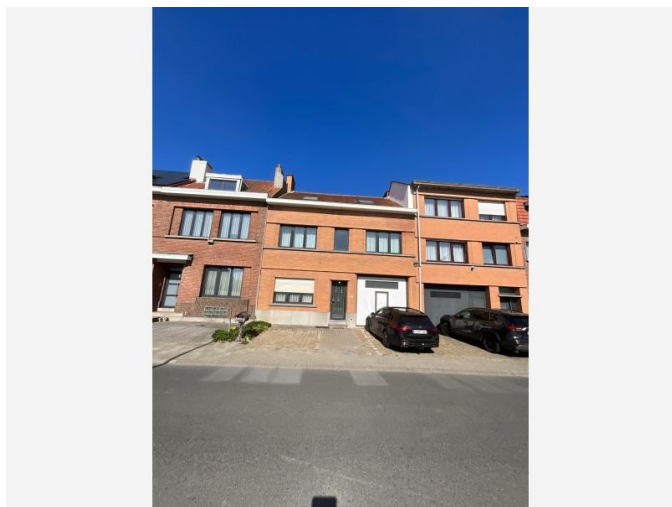
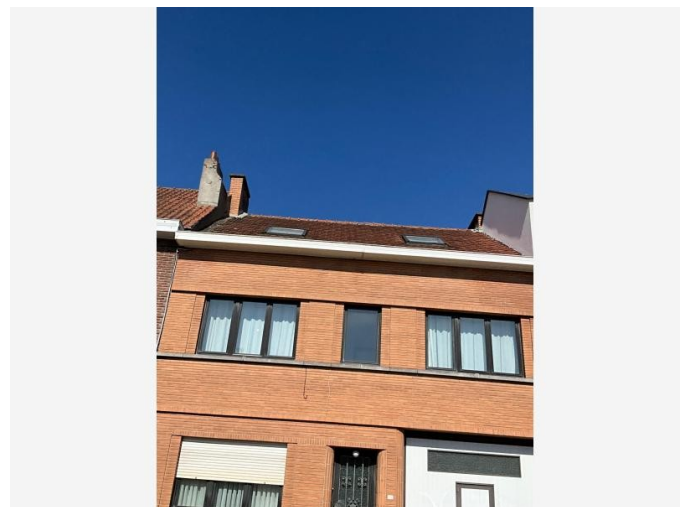
## Fiche 16: Dakbedekking niet verdacht.

Beschrijving	Notitie	Terug te vinden op plannen
Fiche 16: Dakbedekking niet verdacht.	De dakbedekking wordt gecontroleerd. deze bestaat uit pannen en bevat geen asbest verdachte materialen.	Plan 1.9: Hoofdgebouw dak
Fiche 17: Kachelkoord (visueel niet verdacht)	De koord werd visueel herkend als een synthetische koord en is niet asbesthoudend.	Plan 1.2: Glv
Fiche 18: Onderdak niet verdacht	<p>Het dak werd gecontroleerd (via een dakraam ,optillen van een dakpan). Er is geen verdacht onderdak vastgesteld .</p> <p>Deze handeling is een steekproef , er is geen garantie dat het volledige dak met éénzelfde materiaal is opgebouwd. Dit kan enkel via destructief onderzoek vastgesteld worden.</p>	Plan 1.5: Hoofdgebouw dak
Fiche 19: Kit niet verdacht (visueel vastgesteld)	De gebruikte siliconen kit is niet asbestverdacht	-
