Asbestinventarisatetest

Hellestraat 51, 9400 Ninove

Attestnummer : **20260413-000468.000**

Uitgegeven op : **13.04.2026**

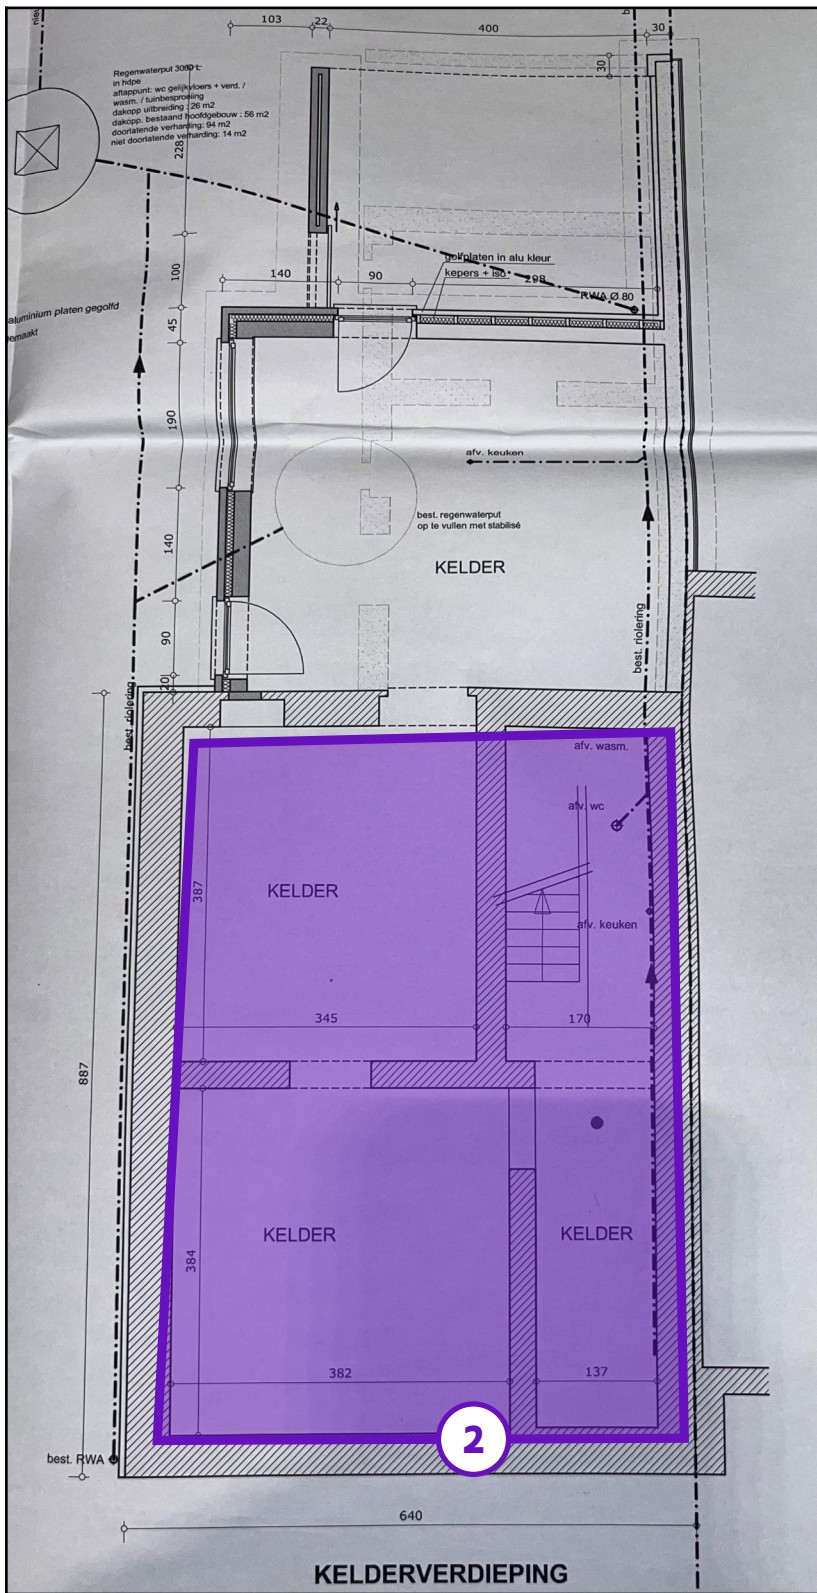
Plan 1.14: Kelder

2. Kelder	Beperking	-
-----------	-----------	---

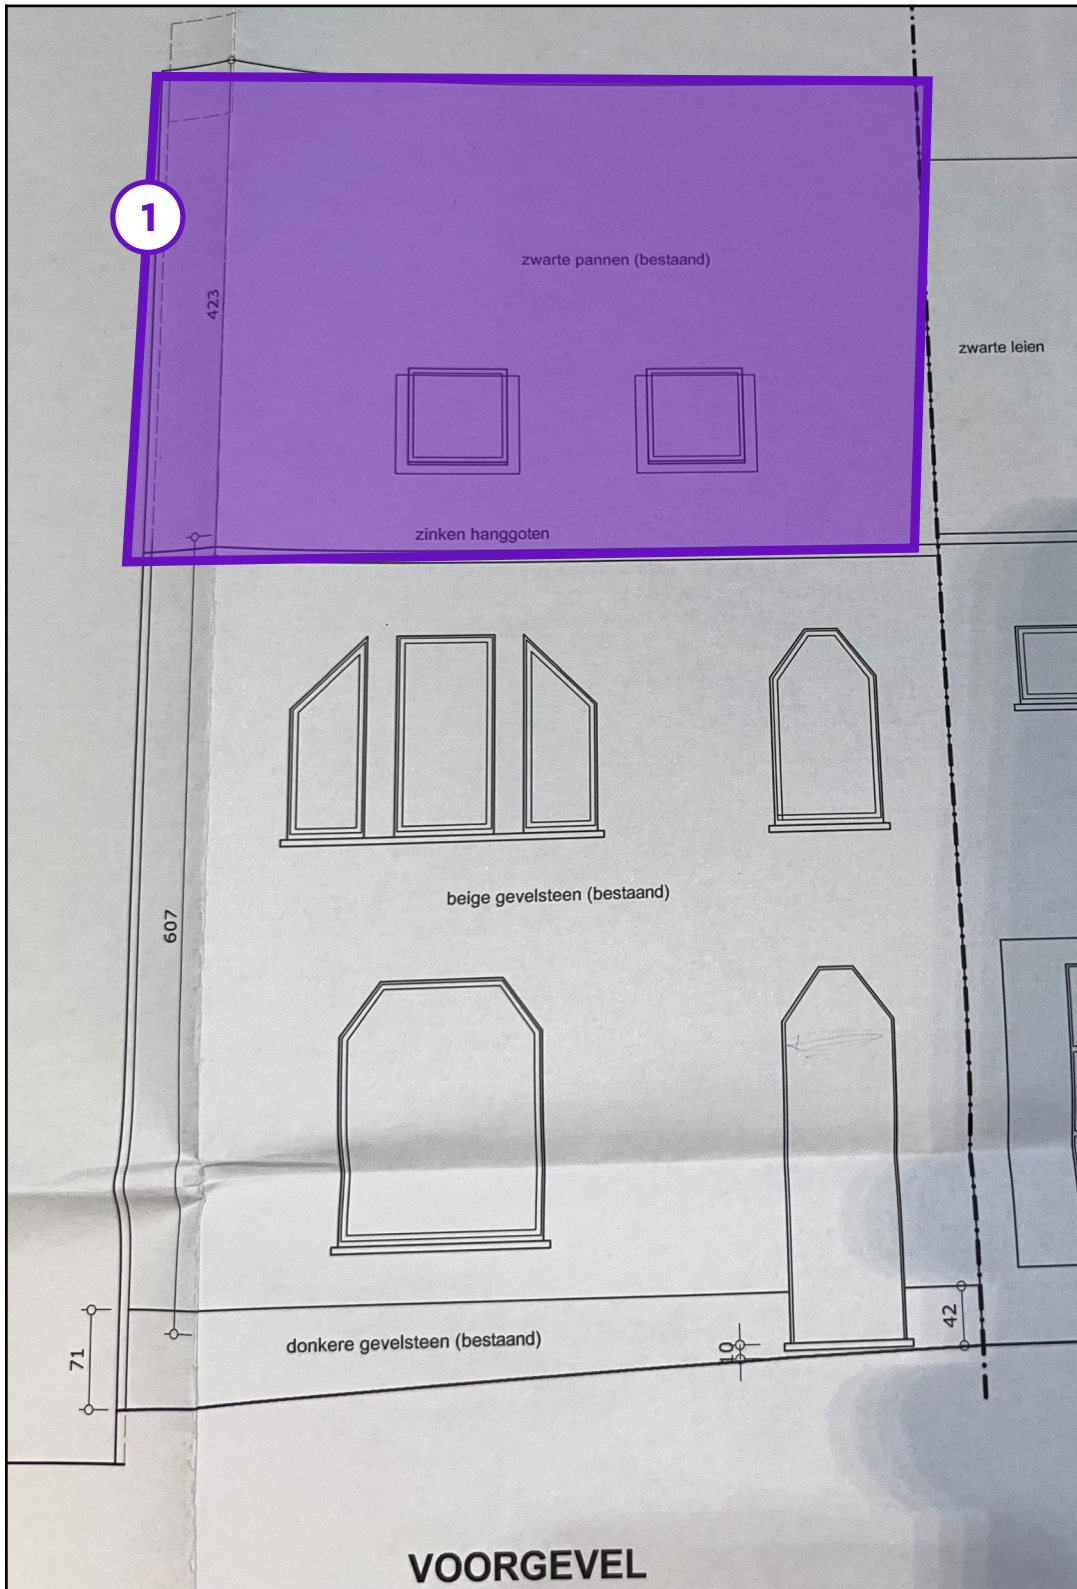
Plan 1.15: Voorgevel

1. Onderdak	Beperking	-
-------------	-----------	---

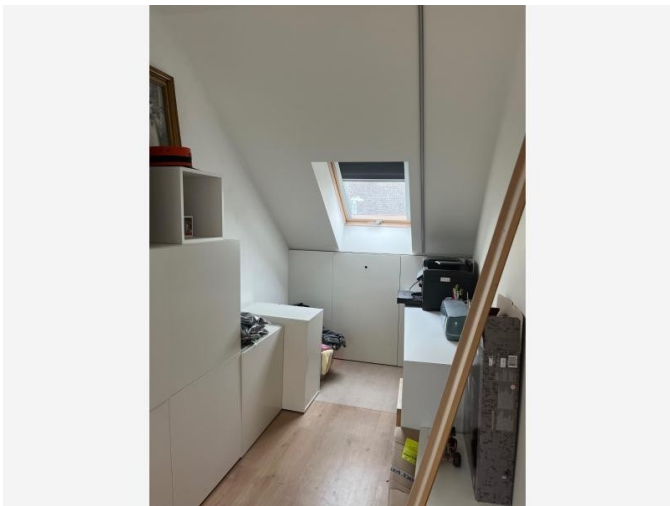
Situeringfoto

Permanente beperking

Reden: Het te onderzoeken materiaal situeert zich hoger dan 3,50 m te rekenen vanaf een veilige ondergrond

Uitleg van de asbestdeskundige: Aangezien het onderdak niet zichtbaar is langs de binnenkant van het dak wegens dat dit afgewerkt is, en vanuit de zolder(raam) niet vaststelbaar is welk onderdak er aanwezig is en er ook de beperking is van de hoogte wordt hier een beperkingsfiche van middellange termijn opgemaakt.

(Asbest)materiaal	Dak- en gevelbekleding - Plaat
Karakterisatie	Asbest (verdacht)
Primaire drager	Schuin dak

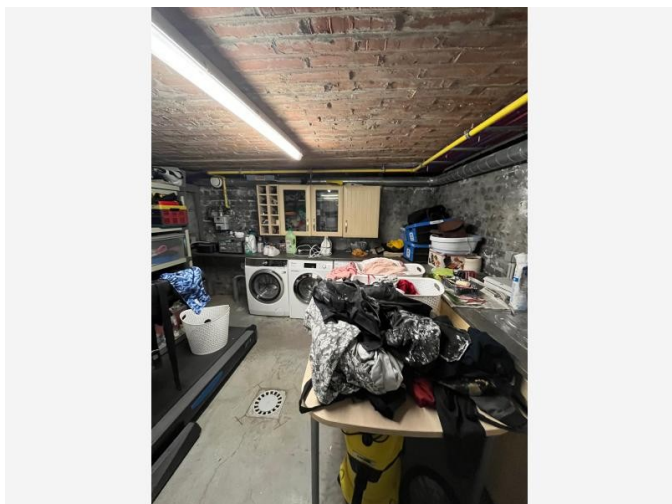
Situeringfoto

Tijdelijke beperking

Reden: Materiaal in opslag

Uitleg van de asbestdeskundige: Door de grote hoeveelheid aan materiaal in de kelder was een nauwkeurige inspectie niet mogelijk, deze ruimte werd zo goed als mogelijk geïnspecteerd.

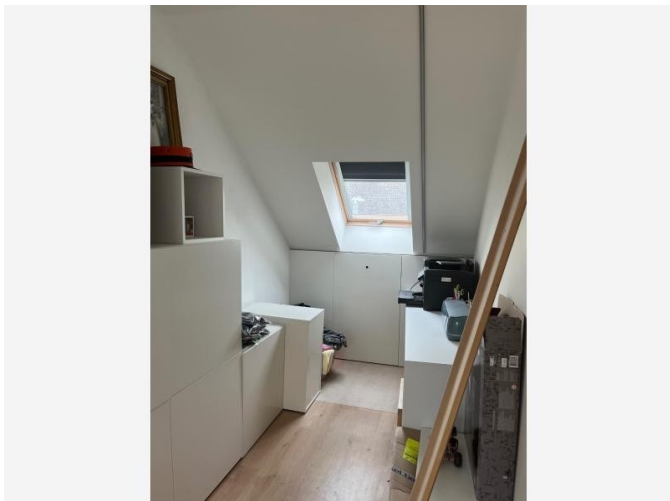
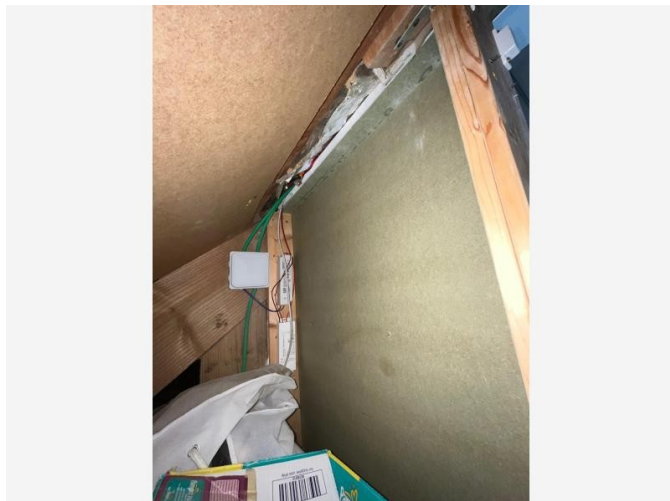
Fiche 3: Valse wand(en)/voorzetswand(en) - Gipskarton-Pvc-hout

De valse wand(en)/voorzetswand(en) bestaat(bestaan) uit niet-asbestverdachte gipskartonplaten/hout-/pvc platen. Zonder destructie is het niet mogelijk om na te gaan of er asbestverdachte materialen aanwezig zijn achter de valse wand(en)/voorzetswand(en).

Basis voor advies	De asbestdeskundige beoordeelt het materiaal als niet-asbestverdacht.
--------------------------	---

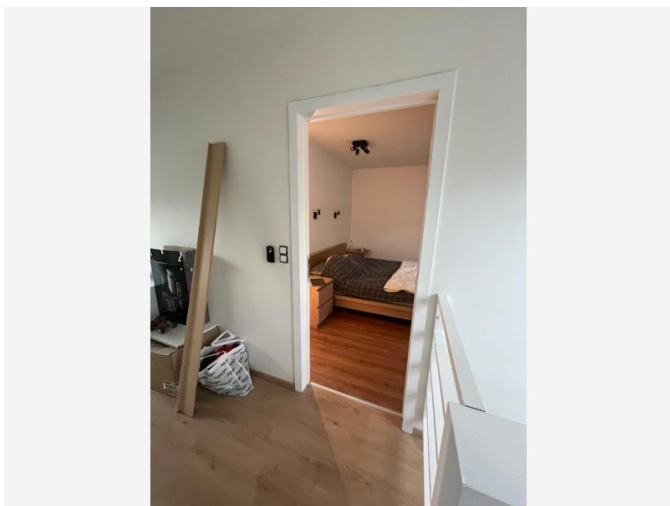
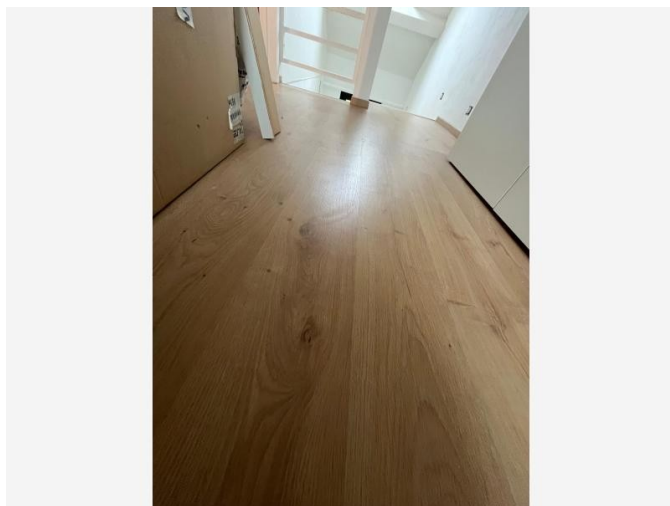
De aanwezige vloerbekleding is niet asbestverdacht. De onderliggende laag was echter niet inspecteerbaar zonder destructie tijdens de inspectie. Mogelijk is de onderliggende laag asbestverdacht.

Basis voor advies	De asbestdeskundige beoordeelt het materiaal als niet-asbestverdacht.
Primaire drager	Vloer

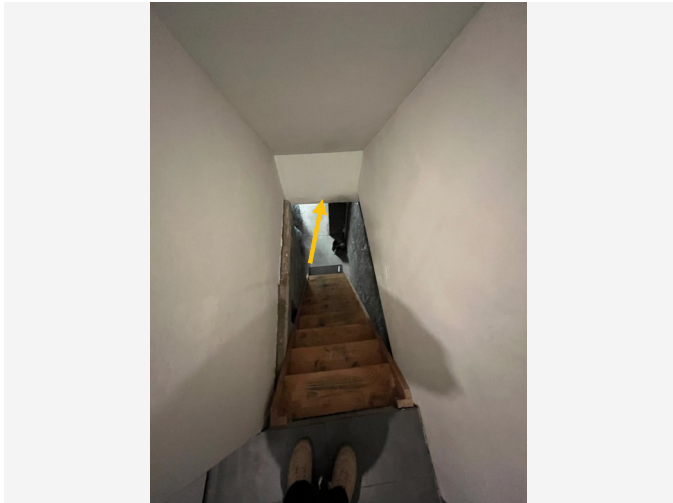
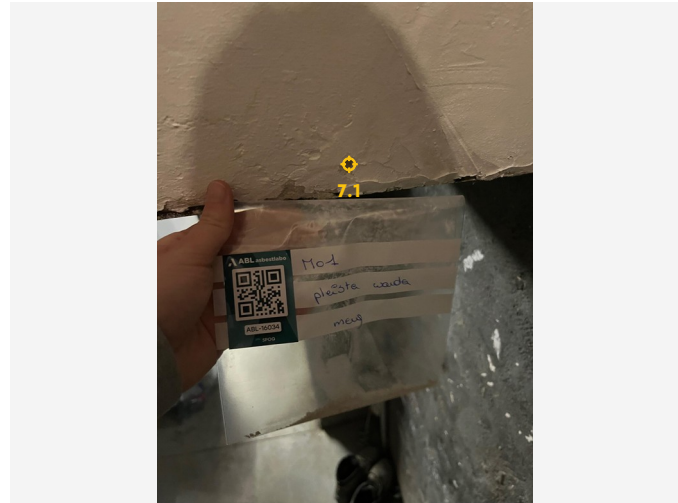
Fiche 7: Pleisterwerk wanden

Geen asbest

#	Type	Referentie	Resultaat
7.1	Mengmonster	M01	Geen asbest

Beschrijving	Pleisterwerk wanden
Omgeving	Binnen
Primaire drager	Binnenwand
Bindmiddel van materiaal	Gips - kalk
Gebondenheid op basis van bindmiddel	Niet-hechtgebonden
Hoeveelheid (oppervlakte - dikte - aantal)	• 270,00 m ² - 2,00 cm - 1 stuk
Totaal volume	5,40 m ³
Identificatiemethode	Een monstername door de asbestdeskundige met laboanalyse door een asbestlabo.
Destructieve handeling voor identificatie	Nee
Opmerking	<p>De hoeveelheid betreft een schatting.</p> <p>Het materiaal werd bemonsterd op de volgende locaties: trappenhal naar kelder, keuken en slaapkamer.</p> <p>Het materiaal op volgende verplichte locatie werd niet bemonsterd wegens:</p>

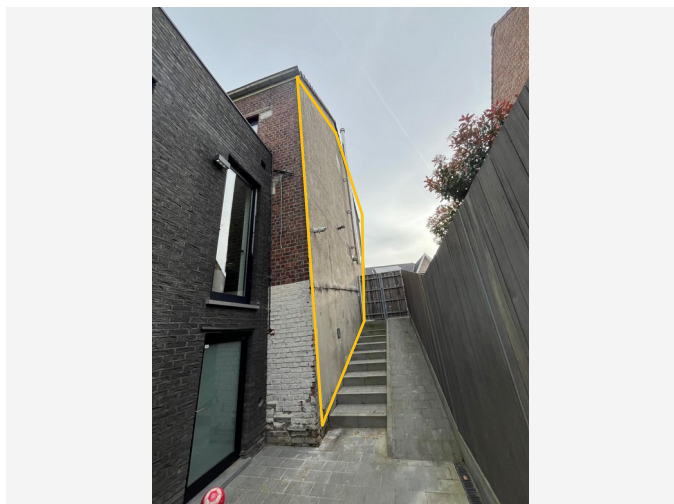
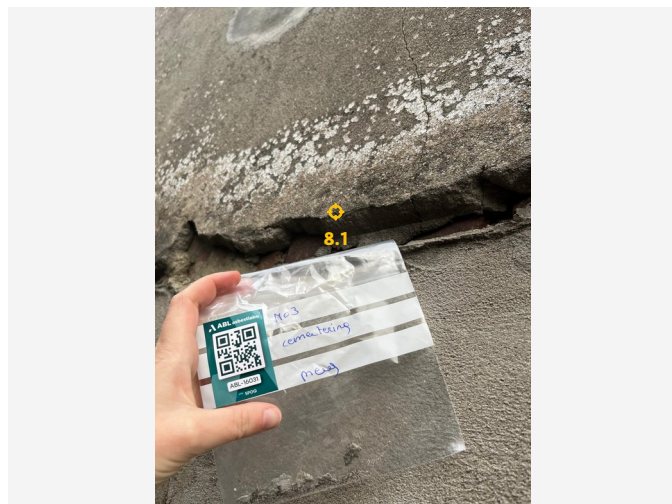
Fiche 8: Cementering buiten

Geen asbest

#	Type	Referentie	Resultaat
8.1	Mengmonster	M03	Geen asbest

Beschrijving	Cementering buiten
Omgeving	Buiten
Primaire drager	Wand buitenschil
Bindmiddel van materiaal	Cement
Gebondenheid op basis van bindmiddel	Hecht
Hoeveelheid (oppervlakte - dikte - aantal)	• 100,00 m ² - 2,00 cm - 1 stuk
Totaal volume	2,00 m ³
Identificatiemethode	Een monstername door de asbestdeskundige met laboanalyse door een asbestlabo.
Destructieve handeling voor identificatie	Nee
Opmerking	De hoeveelheid betreft een schatting.
