# Asbestinventarisatetest

Kattestraat 55A, 9450 Haaltert

Attestnummer : 20251128-000178.000

Uitgegeven op : 28.11.2025

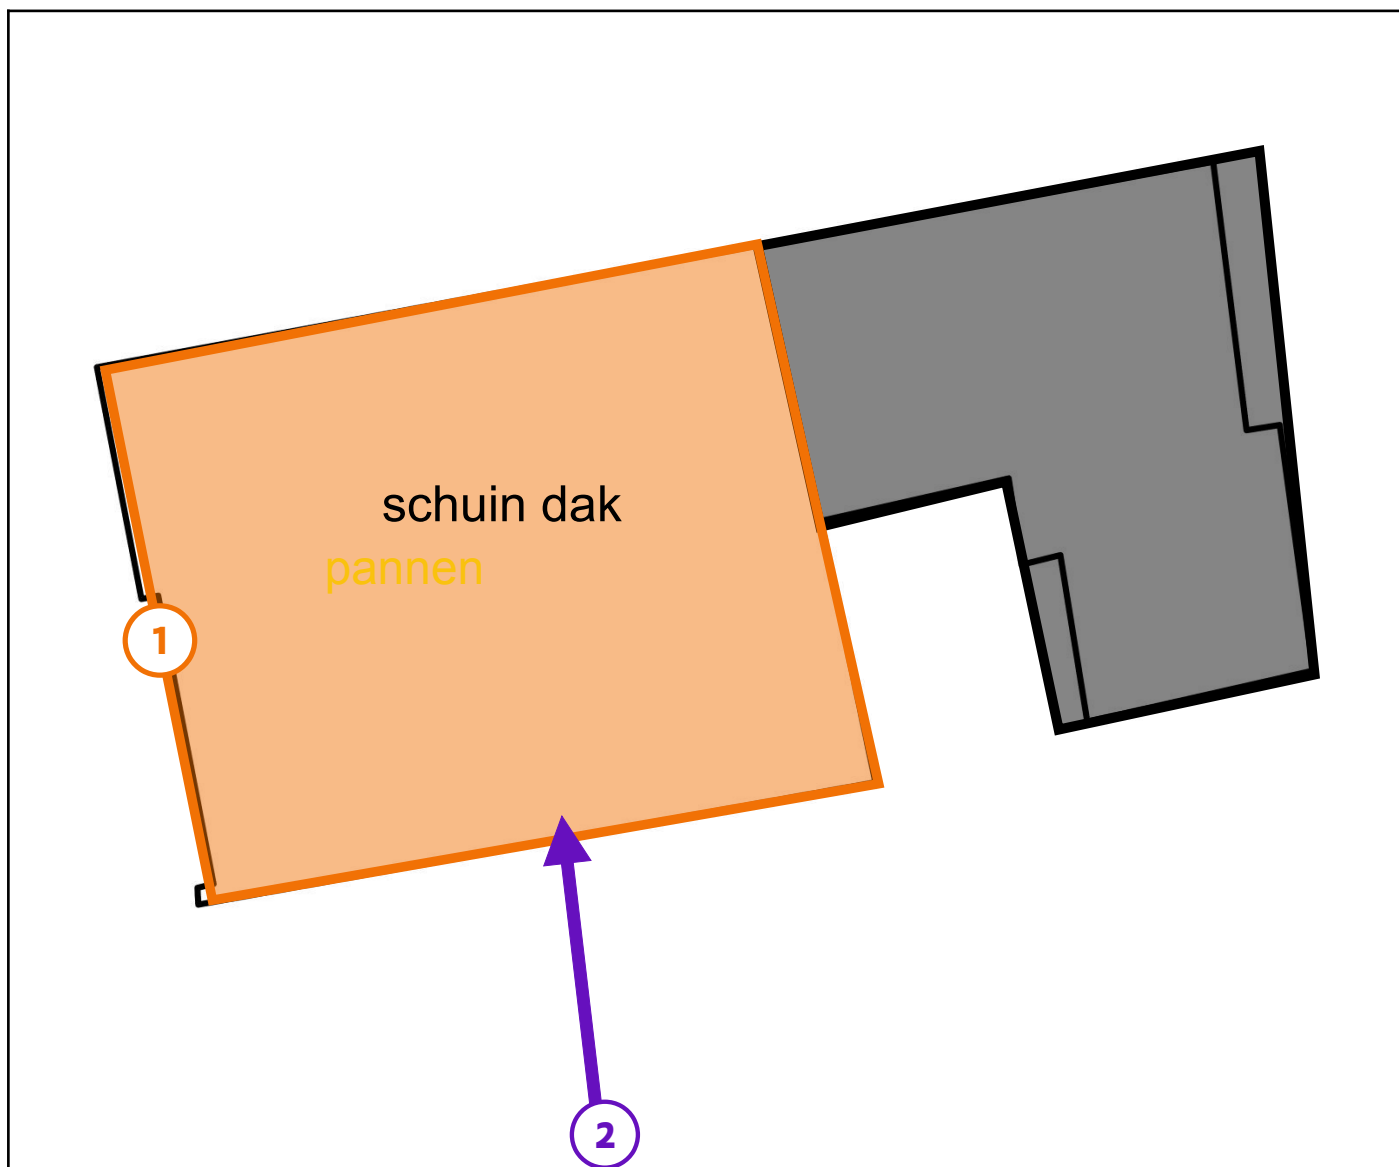
## Plan 1.3: Hoofdgebouw plan dak

Beschrijving	Type	Actie
1. menuiserie onderdak	Asbestmateriaal	Maatregelen nemen
2. Binnenkant schouw	Beperking	-
9. Dak type: pannen	Overige ruimte of materiaal	-

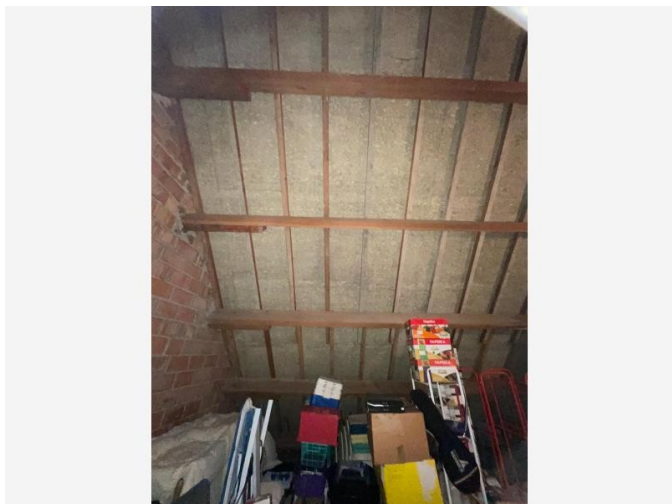
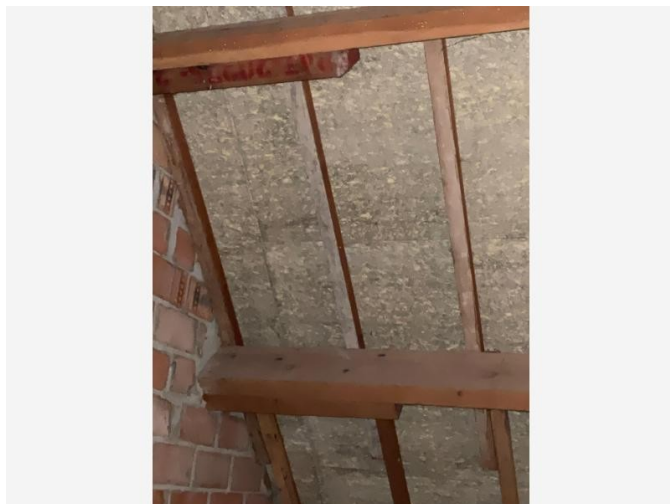
Het asbestmateriaal valt onder de mijlpaal van 2040.

Eindbeoordeling materiaalrisico	Verhoogd materiaalrisico en/of verhoogde kans op vezelvrijgave
---------------------------------	--

<b>Gebondenheid</b>	Categorie 1: hechtgebonden in oorsprong
<b>Asbestsoort (vezeltype)</b>	Crocidoliet aanwezig
<b>Asbestconcentratie</b>	Laag (< 50%)
<b>Afschermingsgraad van het gehele materiaal</b>	Geheel of deels (ook) vrij aan de binnenlucht
<b>Toestand van het materiaal</b>	Licht beschadigd, licht verweerd. Intact calciumsilicaatmateriaal of categorie III 'gebondenheid'

<b>Beschrijving</b>	menuiserite onderdak
<b>Omgeving</b>	Binnen
<b>Primaire drager</b>	Schuin dak
<b>Asbestmateriaal</b>	Plaat, paneel, tablet - Type Menuiserite
<b>Bindmiddel van asbestmateriaal</b>	Cement
<b>Gebondenheid op basis van bindmiddel</b>	Hecht
<b>Hoeveelheid (oppervlakte - dikte - aantal)</b>	<ul style="list-style-type: none"><li>• 90,01 m<sup>2</sup> - 0,30 cm - 1 stuk</li></ul>
<b>Totaal volume</b>	0,27 m <sup>3</sup>
<b>Eenvoudig bereikbaar</b>	Nee <ul style="list-style-type: none"><li>• Het asbestmateriaal is bedekt (uitgezonderd laag verf, coating, behang, kunststof, textiel) en het wegnemen van het bedekkende materiaal kan niet zonder het bedekkende materiaal te beschadigen.</li></ul>
<b>Bevestigingswijze</b>	<ul style="list-style-type: none"><li>• Onbekend</li></ul>
<b>Identificatiemethode</b>	De asbestdeskundige beoordeelt het materiaal als asbesthoudend, en dit zonder monsternamen.

- Zorg voor een veilig beheer. Vermijd het beschadigen van het asbestmateriaal. Controleer de toestand jaarlijks op wijzigingen.
- Zorg voor een veilig beheer en verwijder dit asbestmateriaal wanneer het bij werken eenvoudig bereikbaar wordt. Controleer de toestand jaarlijks op wijzigingen.
- Voer bijkomende staalname(s) uit.

- Eenvoudige handelingen: mag via doe-het-zelf of door werknemer(s) met opleidingsattest eenvoudige handelingen  
Bij het uitvoeren van eenvoudige handelingen, zoals toegestaan via doe-het-zelfmethoden of door werknemers met een opleidingsattest, is het gebruik van de juiste persoonlijke beschermingsmiddelen (PBM's) verplicht om blootstelling aan asbestvezels te voorkomen. Wij adviseren echter om asbest te laten verwijderen door een werknemer met opleidingscertificaat. Maar het is ook toegestaan via de doe-het-zelfmethode, mits de juiste voorzorgsmaatregelen en PBM's in acht worden genomen. De te gebruiken PBMs zijn:

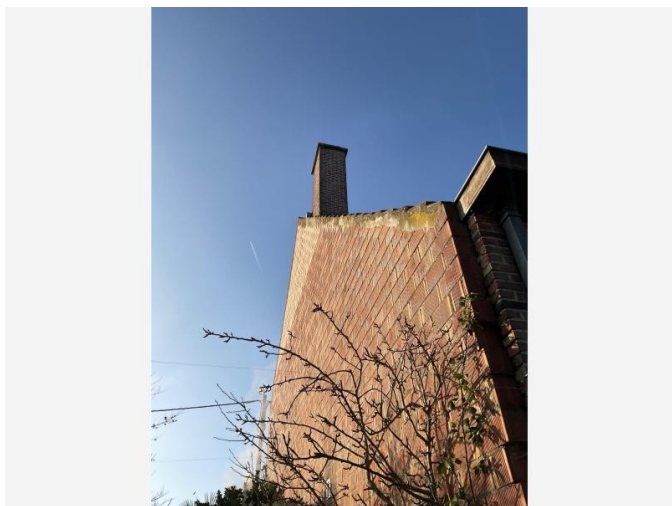
**Reden:** Het te onderzoeken materiaal situeert zich hoger dan 3,50 m te rekenen vanaf een veilige ondergrond

**Uitleg van de asbestdeskundige:** De binnenkant van de schouw is niet inspecteerbaar, aan de buitenkant van de schouw werd geen asbest aangetroffen

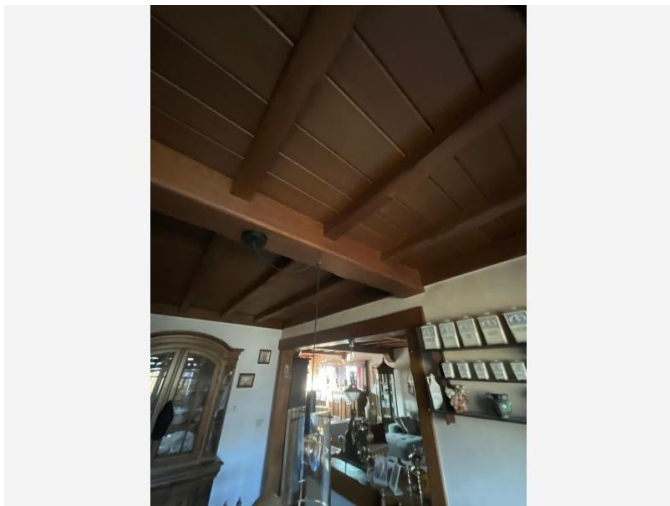
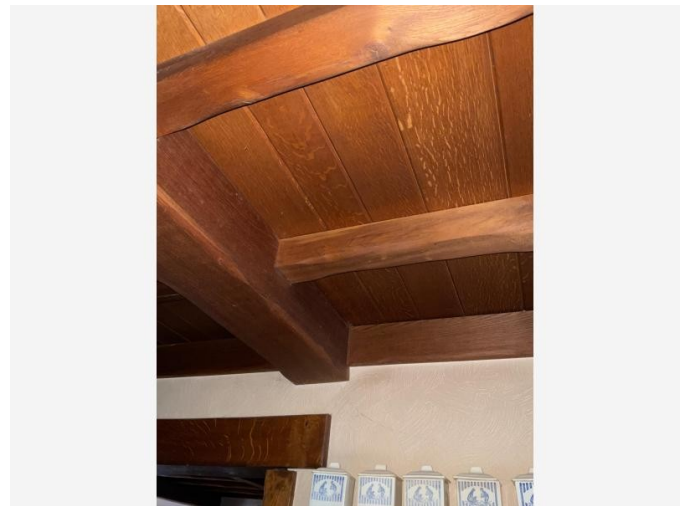
Het plafond is afgewerkt in plaatmateriaal. Deze is niet asbest verdacht. Er kan echter geen uitspraak gedaan worden over de lagen die zich achter dit plaatmateriaal bevindt.

De asbestdeskundige beoordeelt het materiaal als niet-asbestverdacht.

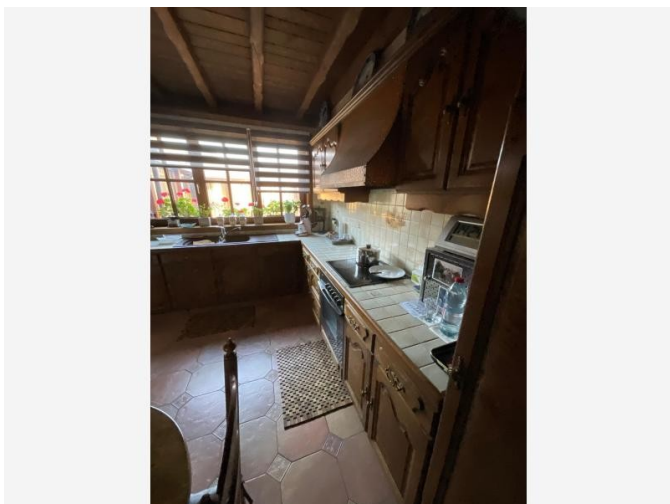
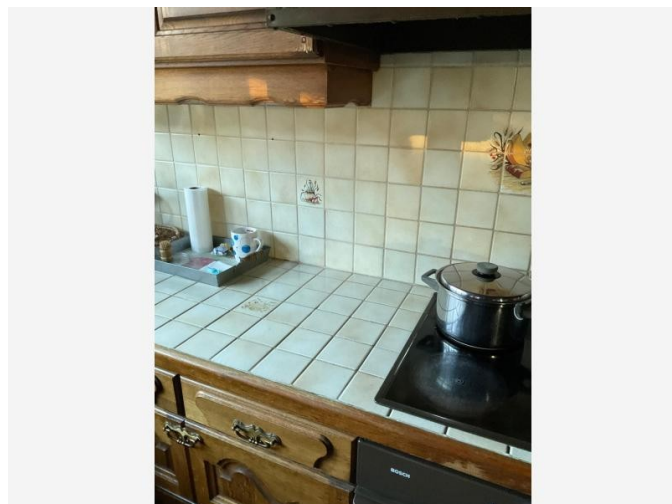
Achter de tegels bevindt zich faiancelijm. Deze moet volgens het IP verplicht bemonsterd worden. Tijdens de inspectie heeft de inspecteur geen faiancelijm aangetroffen, maar heeft hij wel een sterk vermoeden dat zich deze achter de tegels bevindt. Let op bij werken aan deze plaatsen. Faiancelijm kon vroeger asbesthoudend zijn. Een bijkomend onderzoek wordt aangeraden indien er werken gepland zijn.

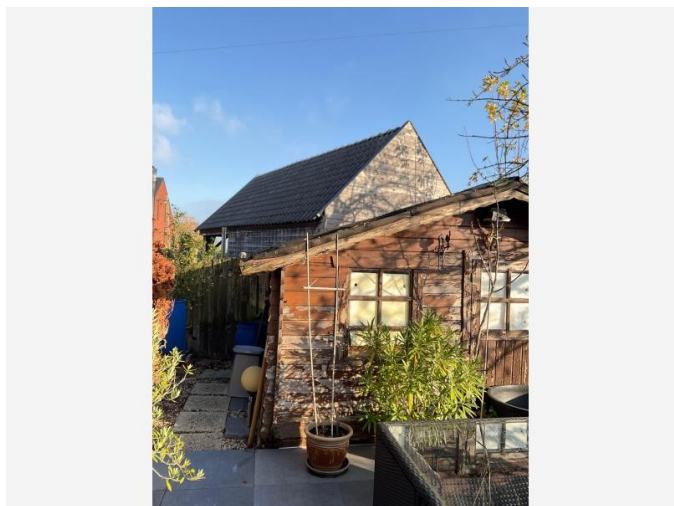
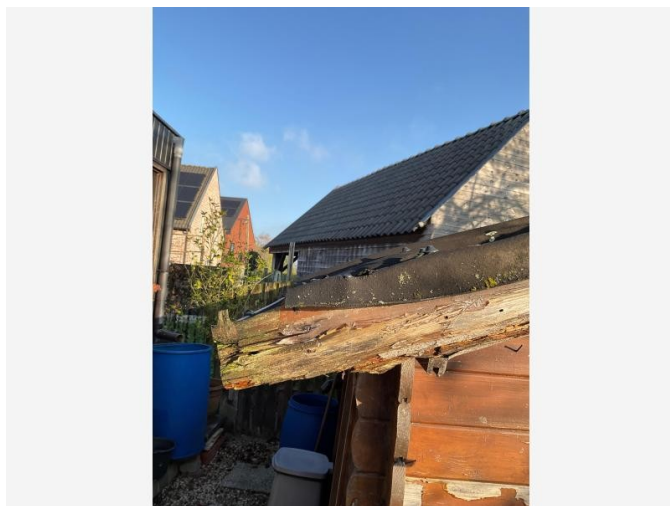
Geen asbest

#	Type	Referentie	Resultaat
5.1	Puntmonster	mm03	Geen asbest

<b>Beschrijving</b>	roofing dak
<b>Omgeving</b>	Buiten
<b>Primaire drager</b>	Plat dak
<b>Bindmiddel van materiaal</b>	Bitumen (roofing, teer, asfalt)
<b>Gebondenheid op basis van bindmiddel</b>	Hecht
<b>Hoeveelheid (oppervlakte - aantal)</b>	• 35,01 m <sup>2</sup> - 1 stuk
<b>Totale oppervlakte</b>	35,01 m <sup>2</sup>
<b>Identificatiemethode</b>	Een monstername door de asbestdeskundige met laboanalyse door een asbestlabo.
<b>Destructieve handeling voor identificatie</b>	Nee
<b>Opmerking</b>	Geschatte hoeveelheid.  Enkel de bovenste laag werd gecontroleerd. De uitslag kan dus geen uitspraak doen over mogelijks ondergelegen lagen.

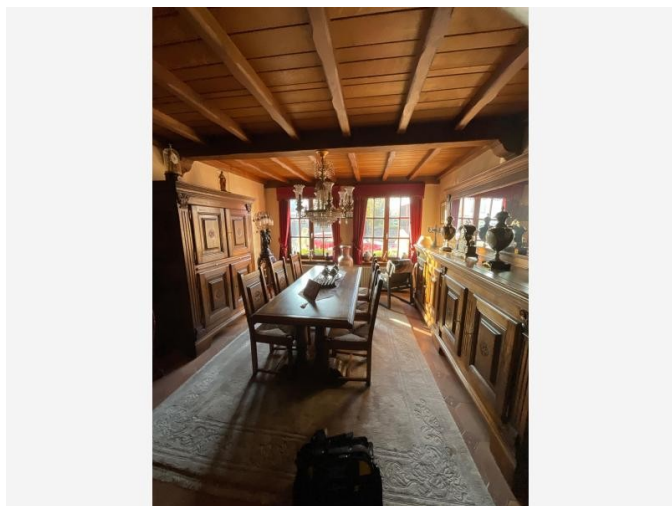
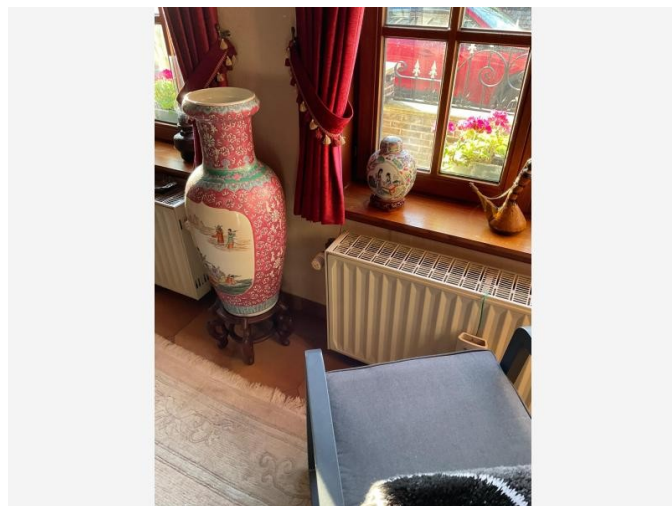
## Fiche 6: pleisterwerk wanden

Geen asbest

#	Type	Referentie	Resultaat
6.1	Mengmonster	mm01	Geen asbest
