Asbestinventarisatetest

Waaienberg 102, 9500 Geraardsbergen

Attestnummer : 20260504-000182.000

Niet-asbestveilig

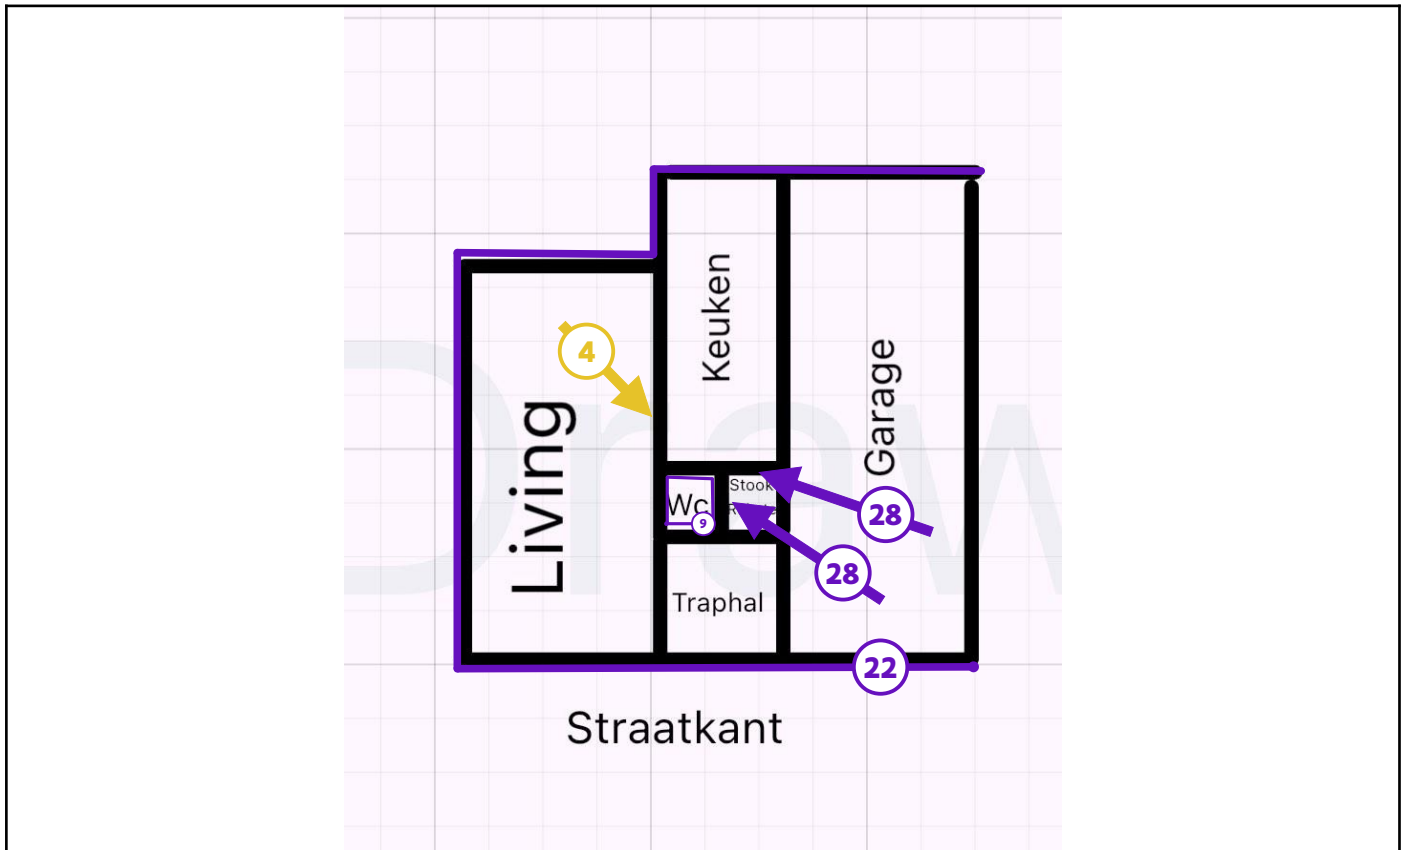
Plan 1.1: Woning plan GLV

Beschrijving	Type	Actie
4. Roetluik met houder (visueel)	Asbestmateriaal	Zorgvuldig beheren
9. Tegellijm niet zichtbaar	Advies	-
22. Kit niet verdacht (visueel vastgesteld)	Overige ruimte of materiaal	-
28. cv geen info te vinden op het toestel	Overige ruimte of materiaal	-

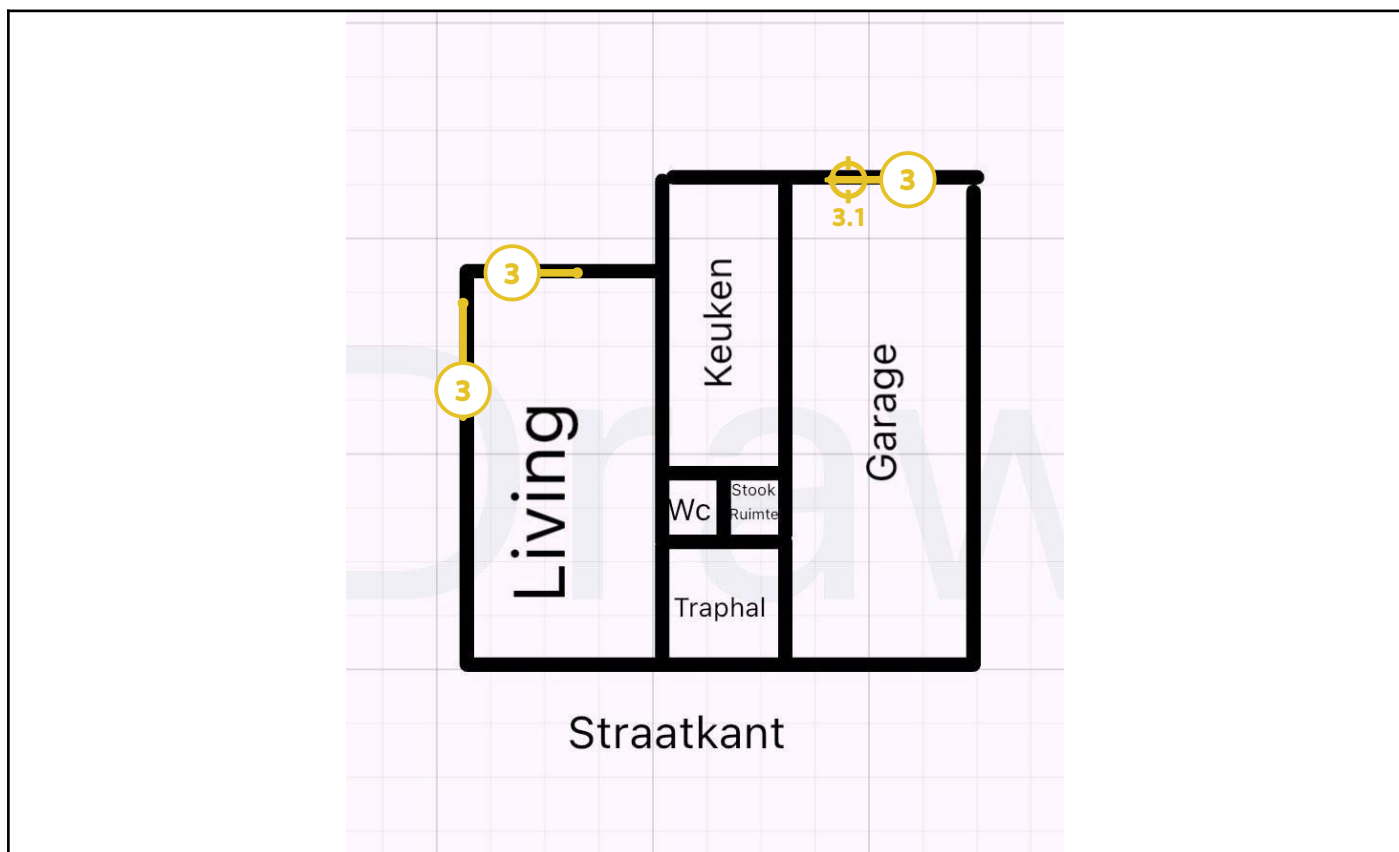
Plan 1.4: Woning plan GLV kopie

Beschrijving	Type	Actie
3. Venstertablet/deurdorpel binnen (massal)	Asbestmateriaal	Zorgvuldig beheren
3.1 Code: 04	Puntmonster	-

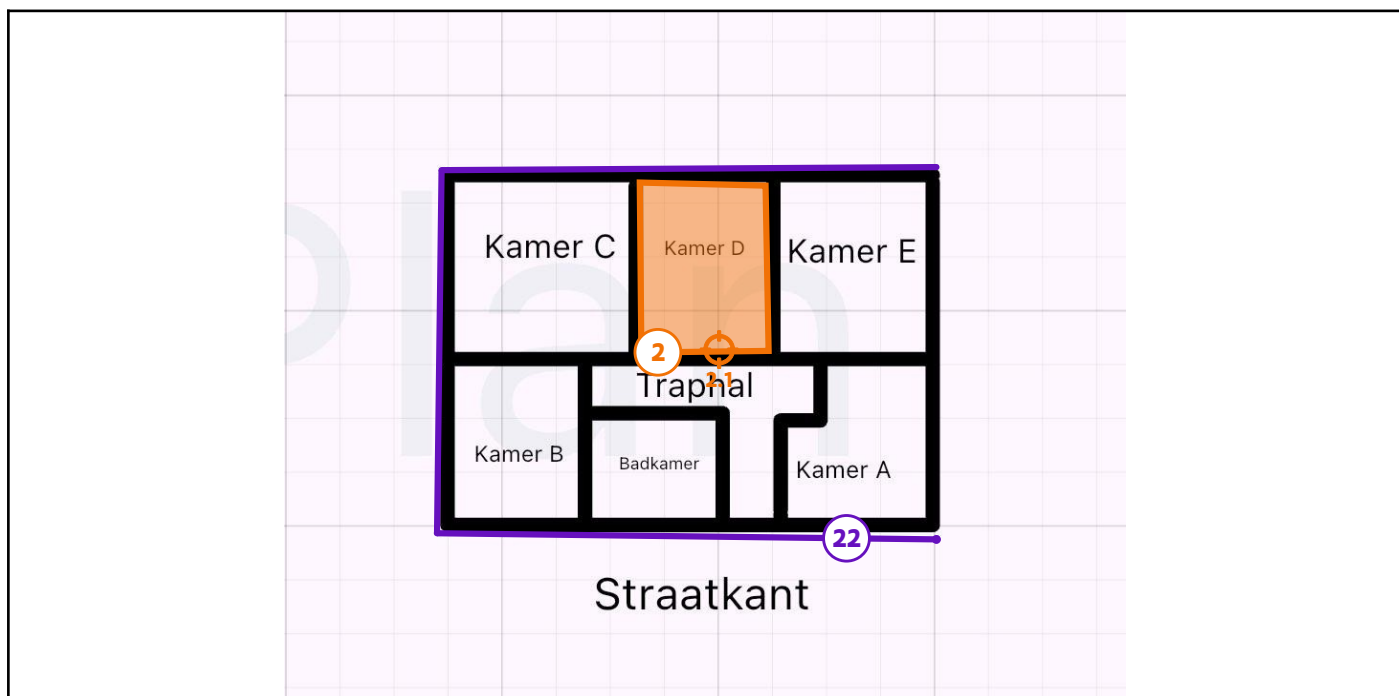
Plan 1.6: Woning plan +1

Beschrijving	Type	Actie
2. Vinylvloer met kartonlaag gelijmd	Asbestmateriaal	Verwijderen
2.1 Code: 05	Puntmonster	-
22. Kit niet verdacht (visueel vastgesteld)	Overige ruimte of materiaal	-

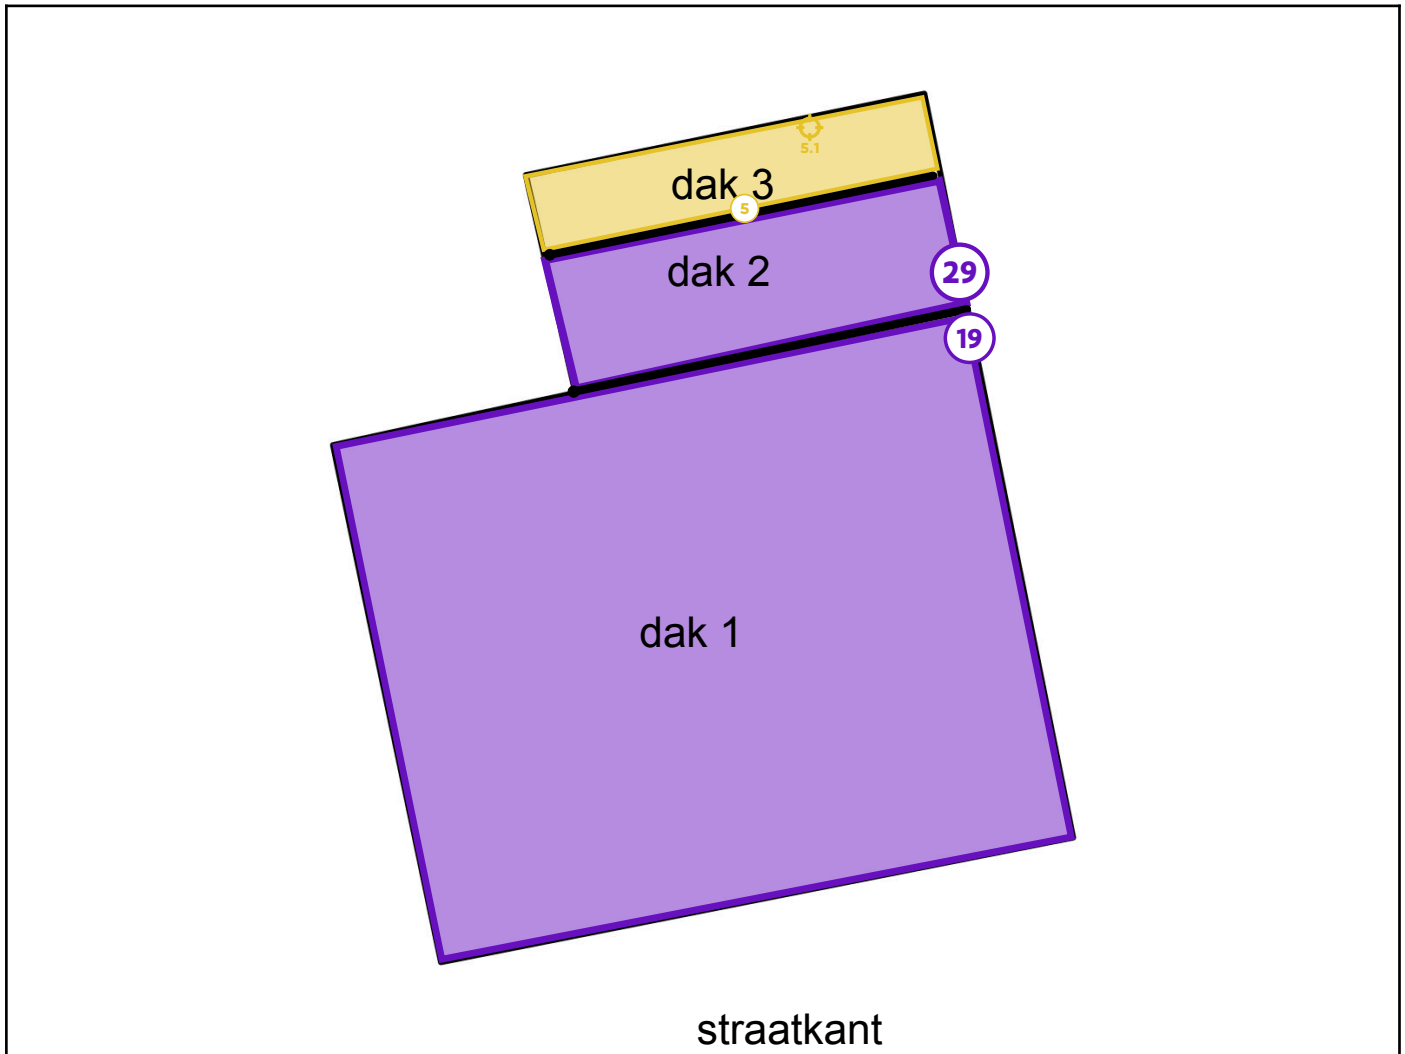
Plan 1.12: woning plan kopie

Beschrijving	Type	Actie
5. Onderdak dak 3 (staalname)	Asbestmateriaal	Zorgvuldig beheren
5.1 Code: 02	Puntmonster	-
19. Onderdak dak 1 niet verdacht	Overige ruimte of materiaal	-
29. onderdak dak 2 niet waarneembaar	Overige ruimte of materiaal	-

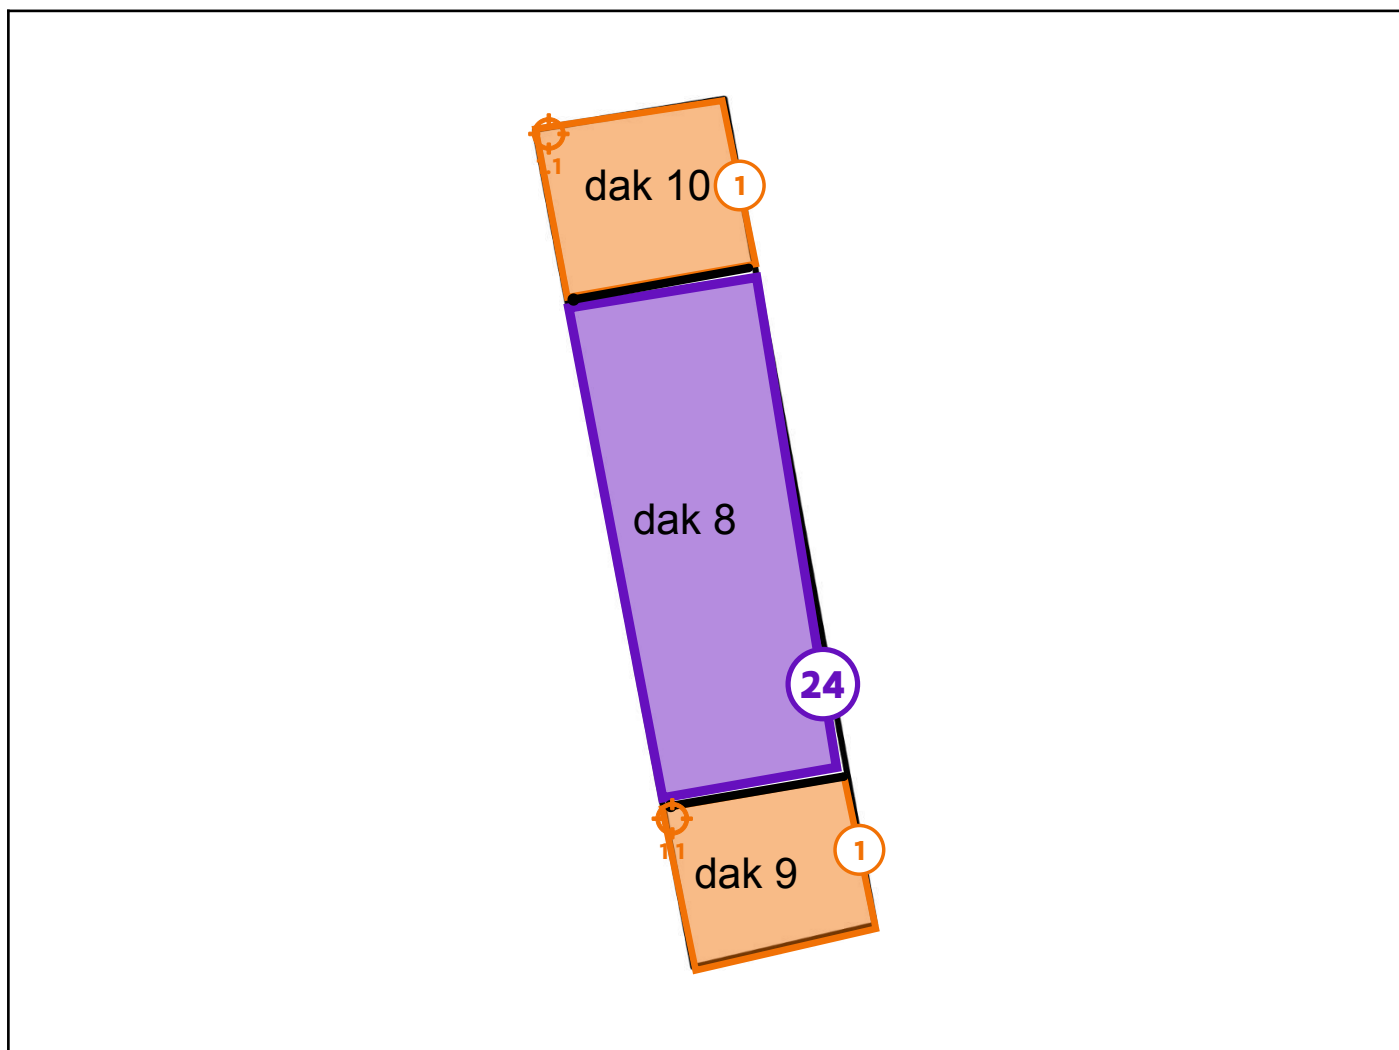
Plan 5.2: Volière 2 dakplan kopie

Beschrijving	Type	Actie
1. Golfplaten dak 9 en dak 10 (met staalname)	Asbestmateriaal	Verwijderen
1.1 Code: 08	Mengmonster	-
24. Dakbedekking dak 8 niet verdacht.	Overige ruimte of materiaal	-

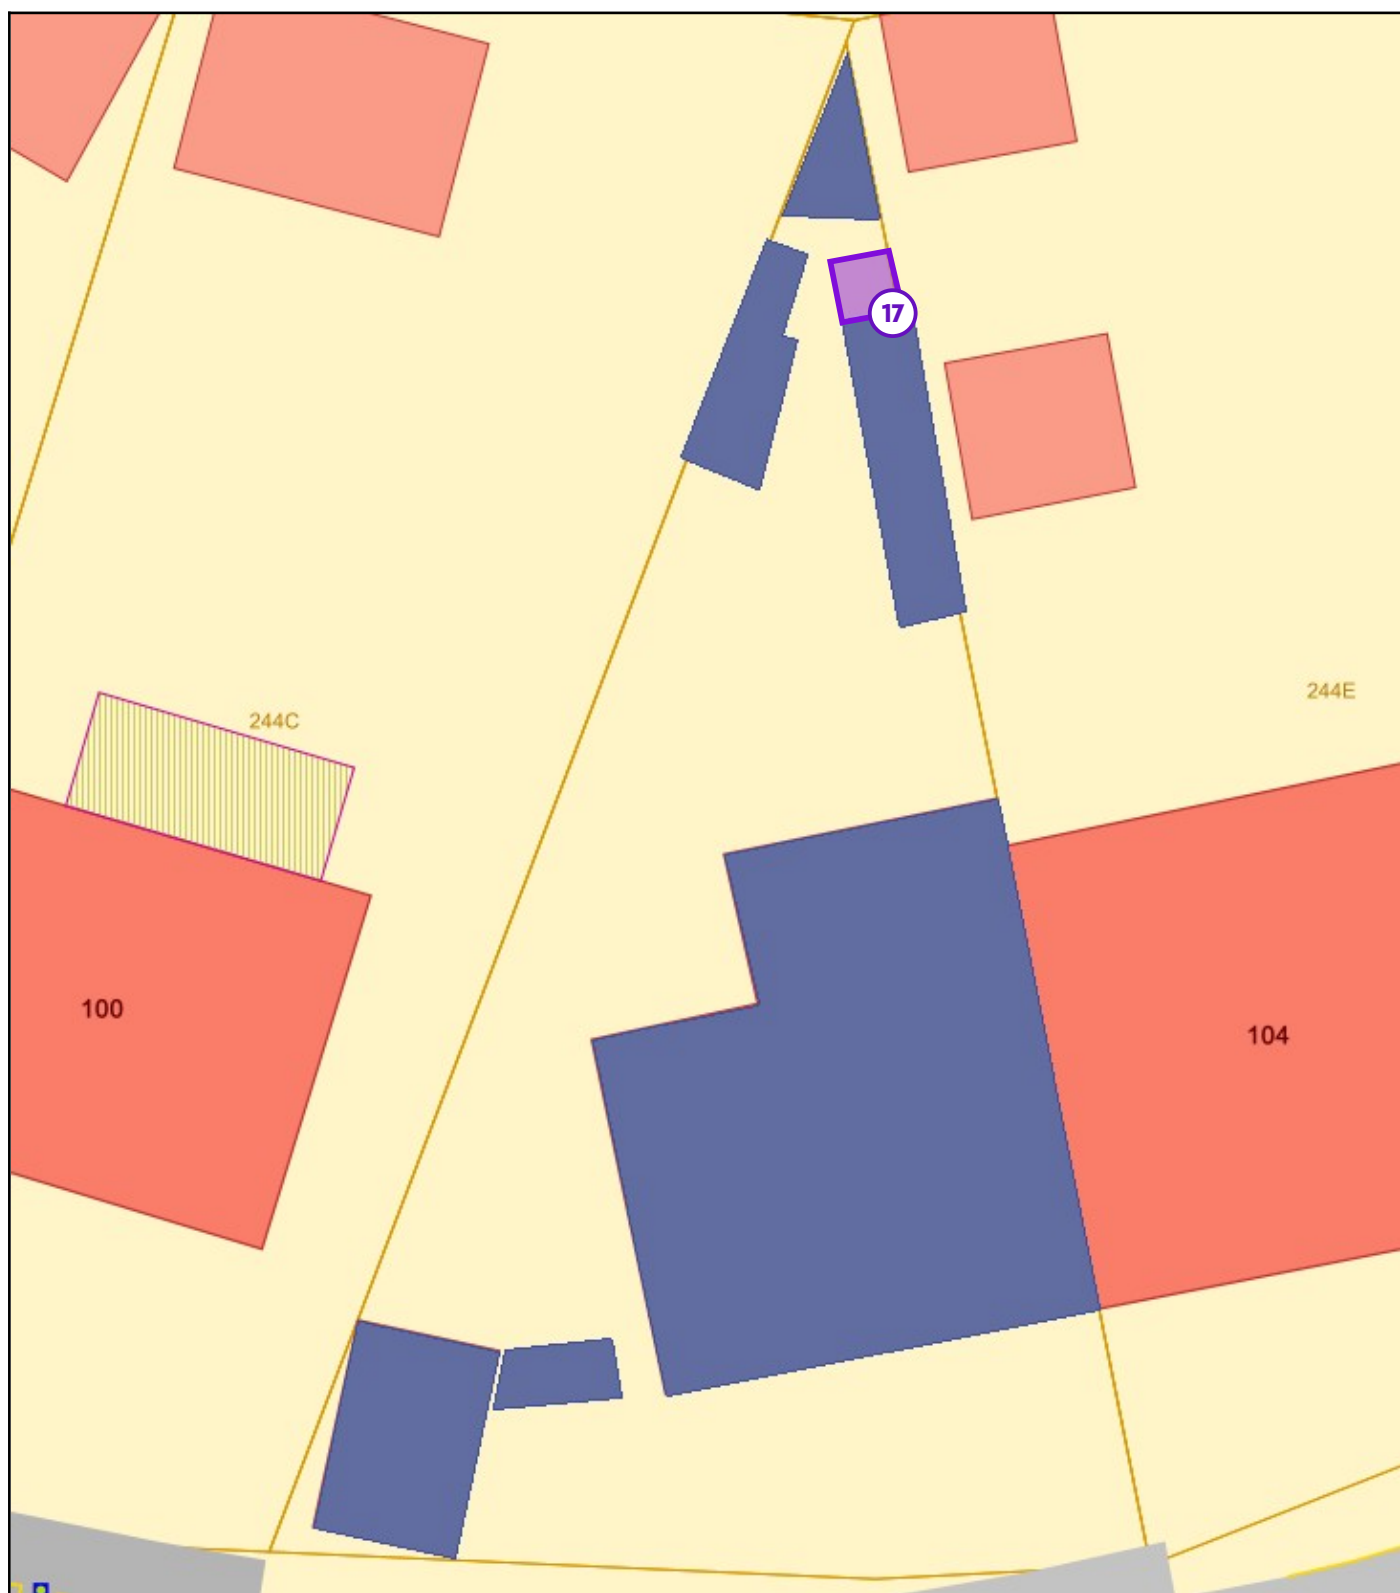
Plan 6.1: Afdruiptzones/afvloeizones

17. Afdruipzone asbest	Afdruipzone/afvloeizone	-
------------------------	-------------------------	---

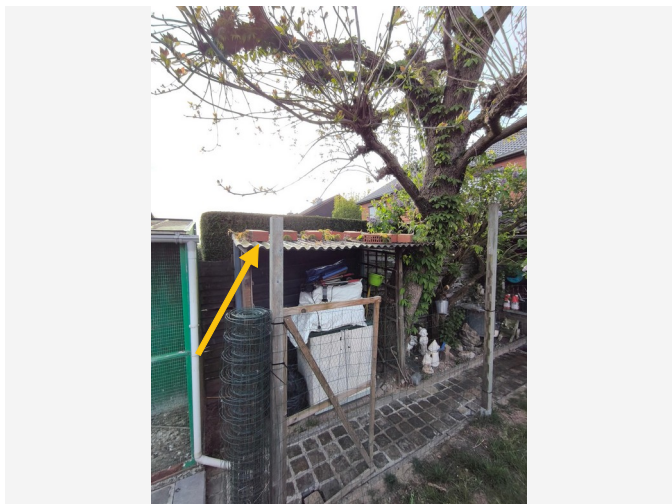
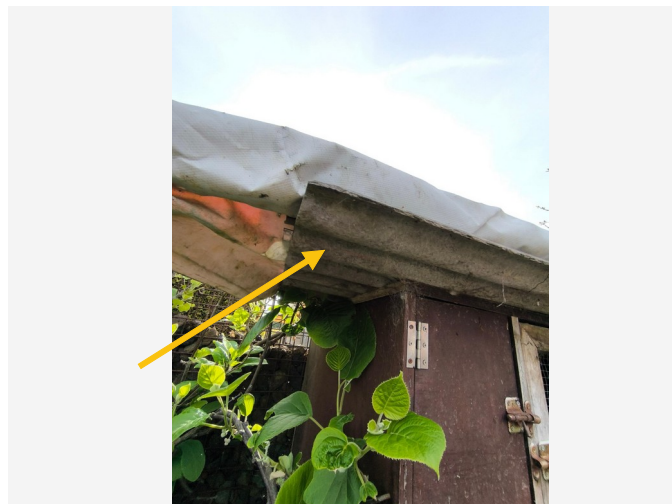
Het asbestmateriaal valt onder de mijlpaal van 2034.

Verhoogd materiaalrisico en/of verhoogde kans op vezelvrijgave

Gebondenheid	Categorie 1: hechtgebonden in oorsprong
Asbestsoort (vezeltype)	Alleen chrysotiel aanwezig
Asbestconcentratie	Laag (< 50%)
Afschermingsgraad van het gehele materiaal	Geheel of deels vrij aan de binnenlucht, maar geen contact met binnenluchtstromen
Toestand van het materiaal	Matig beschadigd, matig verweerd

#	Type	Referentie	Resultaat
1.1	Mengmonster	08	Chrysotiel

Beschrijving	Golfplaten dak 9 en dak 10 (met staalname)
Omgeving	Grenst aan binnen- en buitenlucht
Primaire drager	Schuin dak
Asbestmateriaal	Dak- en gevelbekleding - Golfplaat
Bindmiddel van asbestmateriaal	Cement
Gebondenheid op basis van bindmiddel	Hecht
Hoeveelheid (oppervlakte - aantal)	<ul style="list-style-type: none">• 3,00 m² - 1 stuk
Totale oppervlakte	3,00 m ²
Eenvoudig bereikbaar	Ja
Bevestigingswijze	<ul style="list-style-type: none">• Geschroefd
Identificatiemethode	Een monstername door de asbestdeskundige met laboanalyse door een asbestlabo.
Destructieve handeling voor identificatie	Nee
Opmerking	<p>Er werd een staal genomen aan een uitstekend stuk waardoor de waterdichtheid van de dakbedekking niet in het gedrang komt.</p> <p>De vermelde oppervlaktes, diktes en volumes betreffen een beredeneerde schatting. Er worden geen rechten verleend aan deze oppervlaktes/diktes/volumes</p>

- Verwijder dit asbestmateriaal zo snel mogelijk. Volg de toestand goed op.
- Hemelwater dat afspoelt van asbestcement daken of gevels kan asbestdeeltjes bevatten. Gebruik het enkel voor gesloten circuits (bv. spoelen toiletten). Reinig na het vervangen van het dak of de gevel de dakgoten en regenwaterput of -ton om asbesthoudend sediment of slib te verwijderen

- Eenvoudige handelingen: mag via doe-het-zelf of door werknemer(s) met opleidingsattest eenvoudige handelingen
EH via doe-het zelf Standaard dragen van de nodige wegwerp beschermingsmiddelen FFP 3 masker , handschoenen en tyvec CAT III type 5-6 , afwasbaar schoeisel Indien mogelijk de ondervloer afdekken , golfplaten voorzichtig verwijderen, extra fixeren, niet breken , niet gooien, onmiddellijk dubbel verpakken , luchtdicht afsluiten of voorzichtig in container met asbest bag plaatsen. Voldoende benevelen/bevochtigen tijdens de duur van de werken. Indien golfplaten in slechte staat zijn en kans bestaat op breken : Eenvoudige handeling opgeleid personeel , alle werknemer(s) moeten wel beschikken over een opleidingsattest eenvoudige handelingen 8u Voor hechtgebonden toepassingen: Bij verwijdering door doe-het-zelf moet men dit afval dubbel en luchtdicht verpakt aandienen bij het gemeentelijk recyclagepark. Men raadpleegt best op voorhand de voorwaarden van het recyclagepark. Zie ook link Zie <https://ovam.vlaanderen.be/wie-mag-wat->

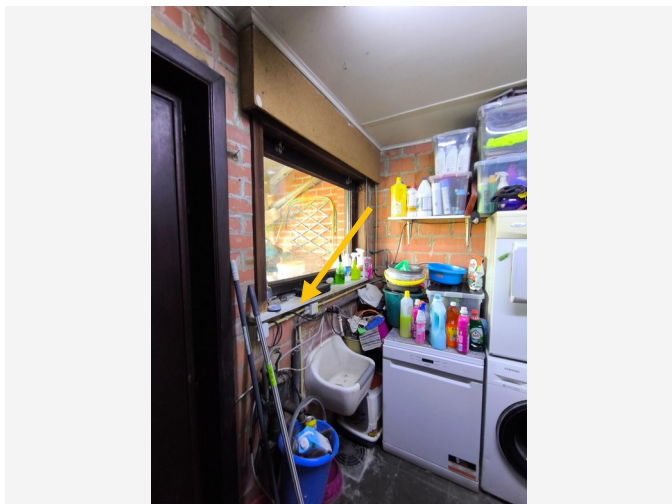
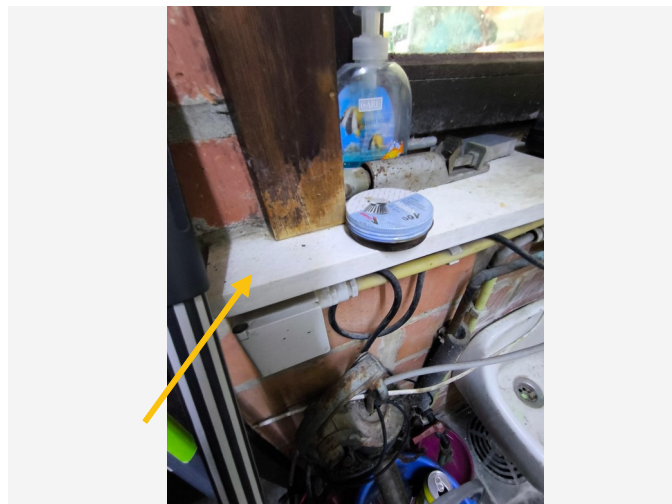
Het asbestmateriaal valt onder de mijlpaal van 2040.

- Eenvoudige handelingen: mag via doe-het-zelf of door werknemer(s) met opleidingsattest eenvoudige handelingen
EH via doe-het zelf : De dorpels of tabletten kunnen voorzichtig losgebeiteld worden, zonder de toepassing zelf te breken , extra bevochtigen om stof te voorkomen Standaard dragen van de nodige wegwerp beschermingsmiddelen FFP 3 masker , handschoenen en tyvec CAT III type 5-6 , afwasbaar schoeisel Verpakken in dubbel plastic folie , sluit luchtdicht af en afvoeren naar het containerpark als hechtgebonden asbestafval. Voor hechtgebonden toepassingen: Bij verwijdering door doe-het-zelf moet men dit afval dubbel en luchtdicht verpakt aandienen bij het gemeentelijk recyclagepark. Men raadpleegt best op voorhand de voorwaarden van het recyclagepark. Zie ook link Zie <https://ovam.vlaanderen.be/wie-mag-wat-verwijderen> <https://ovam.vlaanderen.be/voorzorgsmaatregelen-bij-asbestverwijdering> <https://ovam.vlaanderen.be/asbestafval-afvoeren> Zie ook wetgevend kader (website van de OVAM en CODEX boek VI titel 3). <http://werk.belgie.be/sites/default/files/content/documents/Welzijn%20op%20het>

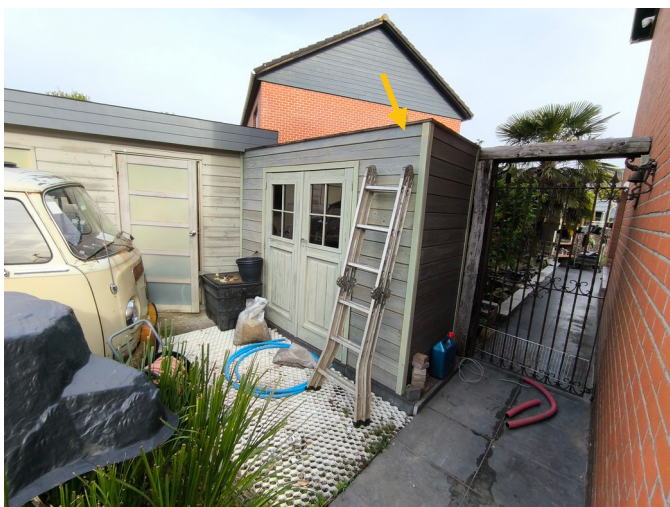
Beschrijving	Notitie	Terug te vinden op plannen
Fiche 26: onderdak dak 4 niet waarneembaar	Het is niet duidelijk of er asbestverdachte onderlagen aanwezig zijn. Extra controle/staalname aangewezen bij renovatiewerken.	Plan 2.3: garage dakplan kopie
Fiche 27: onderdak dak 6 niet waarneembaar	Het is niet duidelijk of er asbestverdachte onderlagen aanwezig zijn. Extra controle/staalname aangewezen bij renovatiewerken.	Plan 3.3: tuinhuis dakplan kopie
Fiche 28: cv geen info te vinden op het toestel	er is geen informatie te vinden van de cv-ketel. laat deze controleren door een erkende firma.	Plan 1.1: Woning plan GLV
Fiche 29: onderdak dak 2 niet waarneembaar	Het is niet duidelijk of er asbestverdachte onderlagen aanwezig zijn. Extra controle/staalname aangewezen bij renovatiewerken.	Plan 1.12: woning plan kopie
