# Asbestinventarisatetest

Noordhoutstraat 13, 9031 Gent

Attestnummer : 20241202-000345.000

Uitgegeven op : 02.12.2024

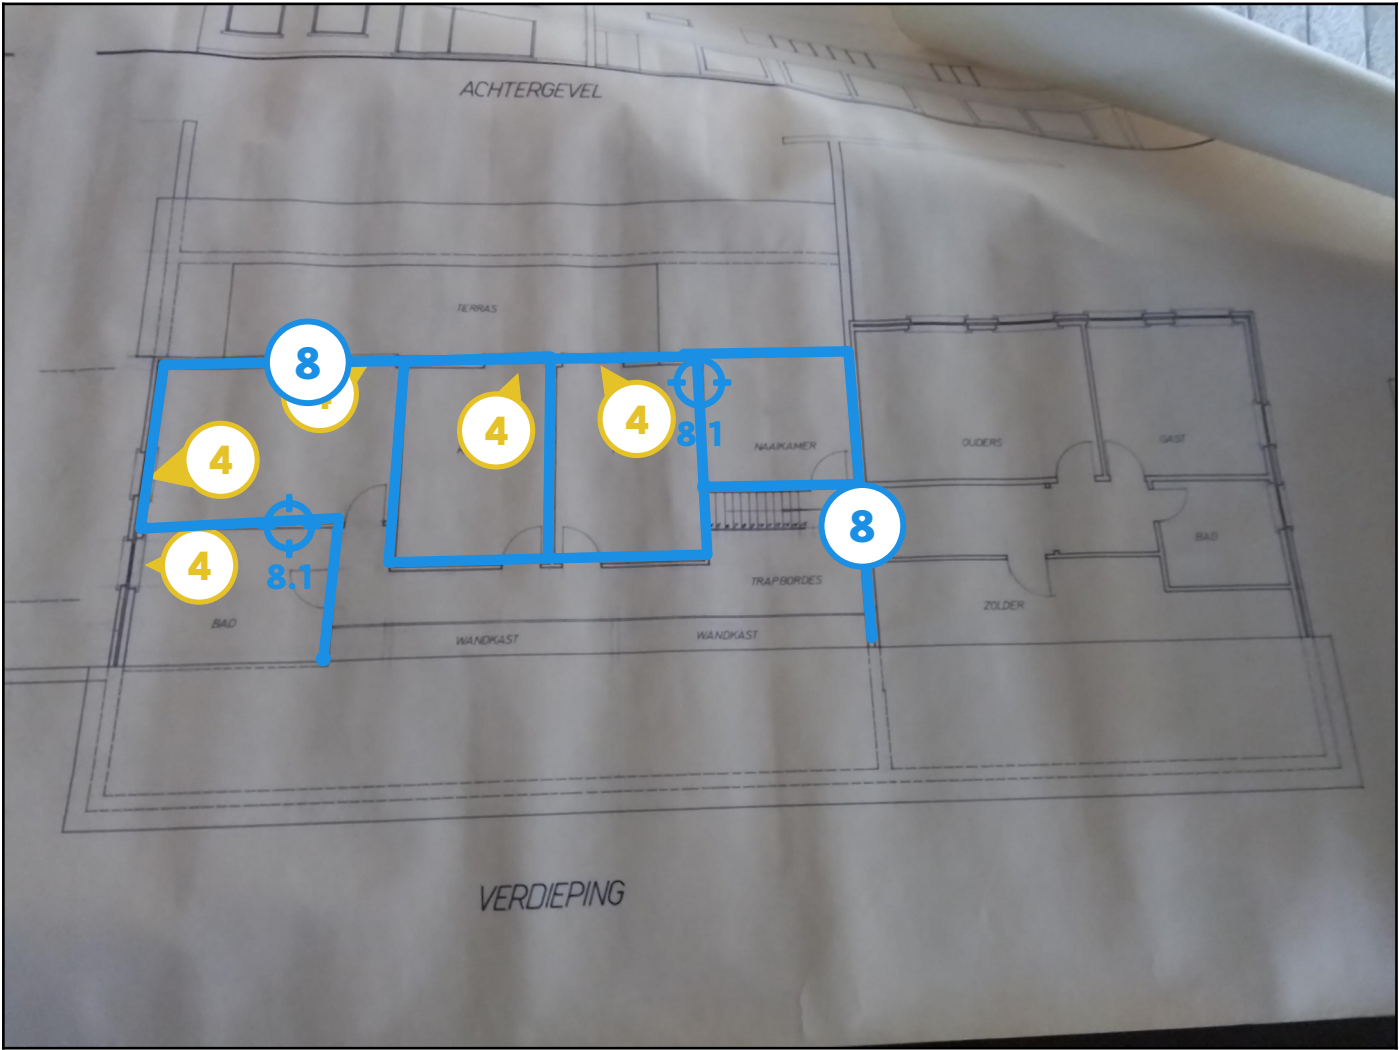
# Plan 1.1: verdieping 1

| Beschrijving | Type | Actie |
|---|---|---|
| 4. Vensterbanken | Asbestmateriaal | Zorgvuldig beheren |
| 8. Pleisterwerk wand | Geen asbest | - |

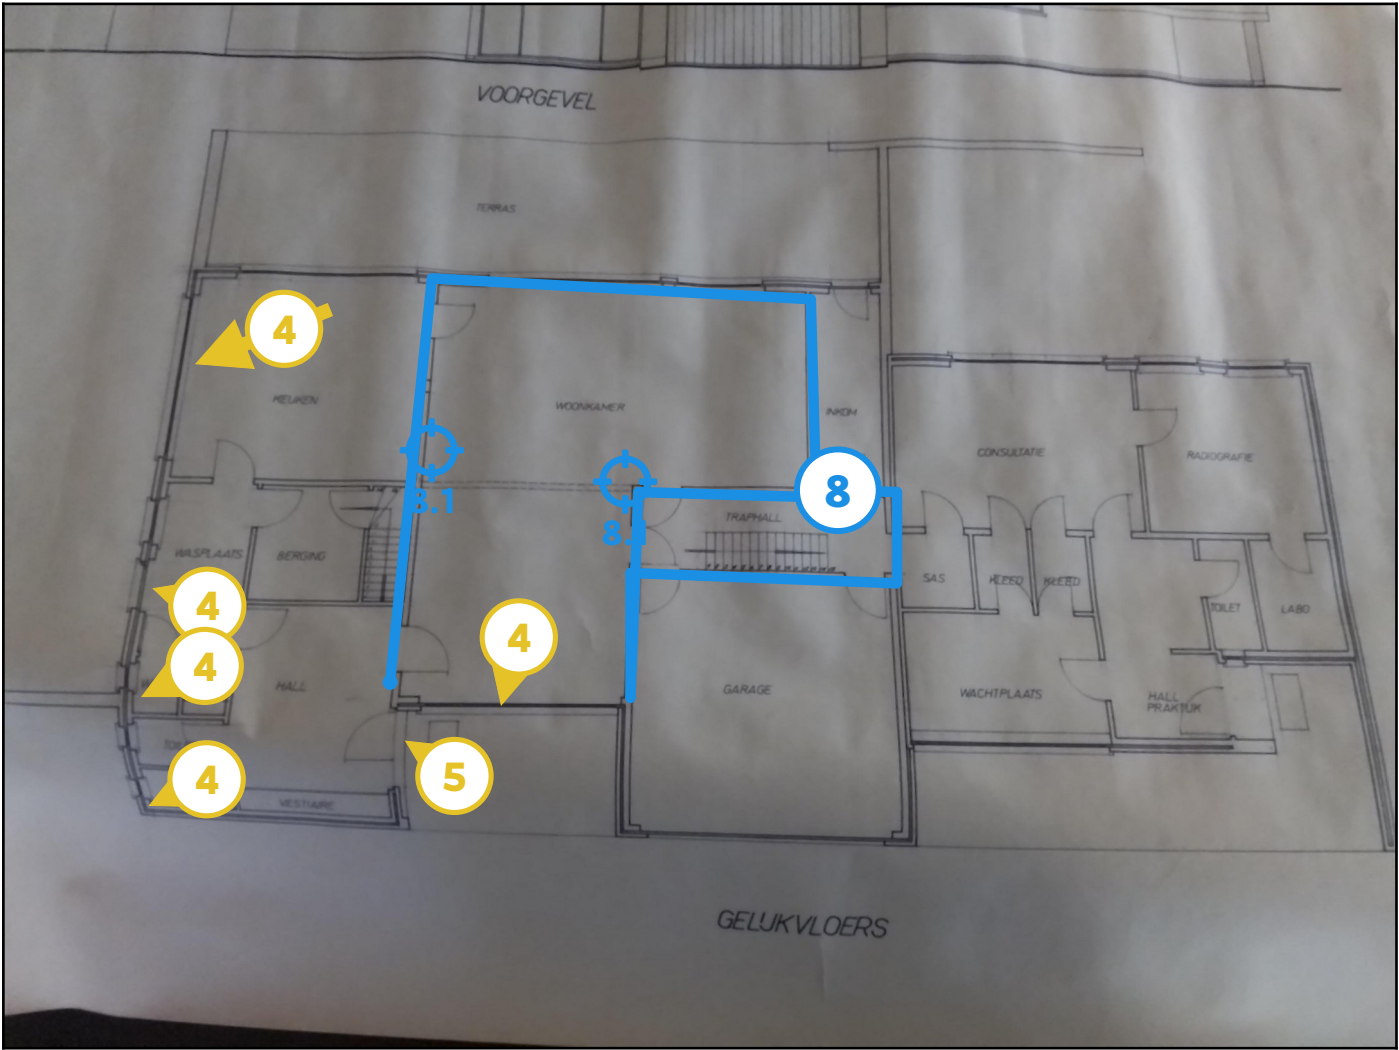
# Plan 1.3: Gelijkvloers

| Beschrijving | Type | Actie |
|---|---|---|
| 4. Vensterbanken | Asbestmateriaal | Zorgvuldig beheren |
| 5. Glasal | Asbestmateriaal | Zorgvuldig beheren |
| 8. Pleisterwerk wand | Geen asbest | - |

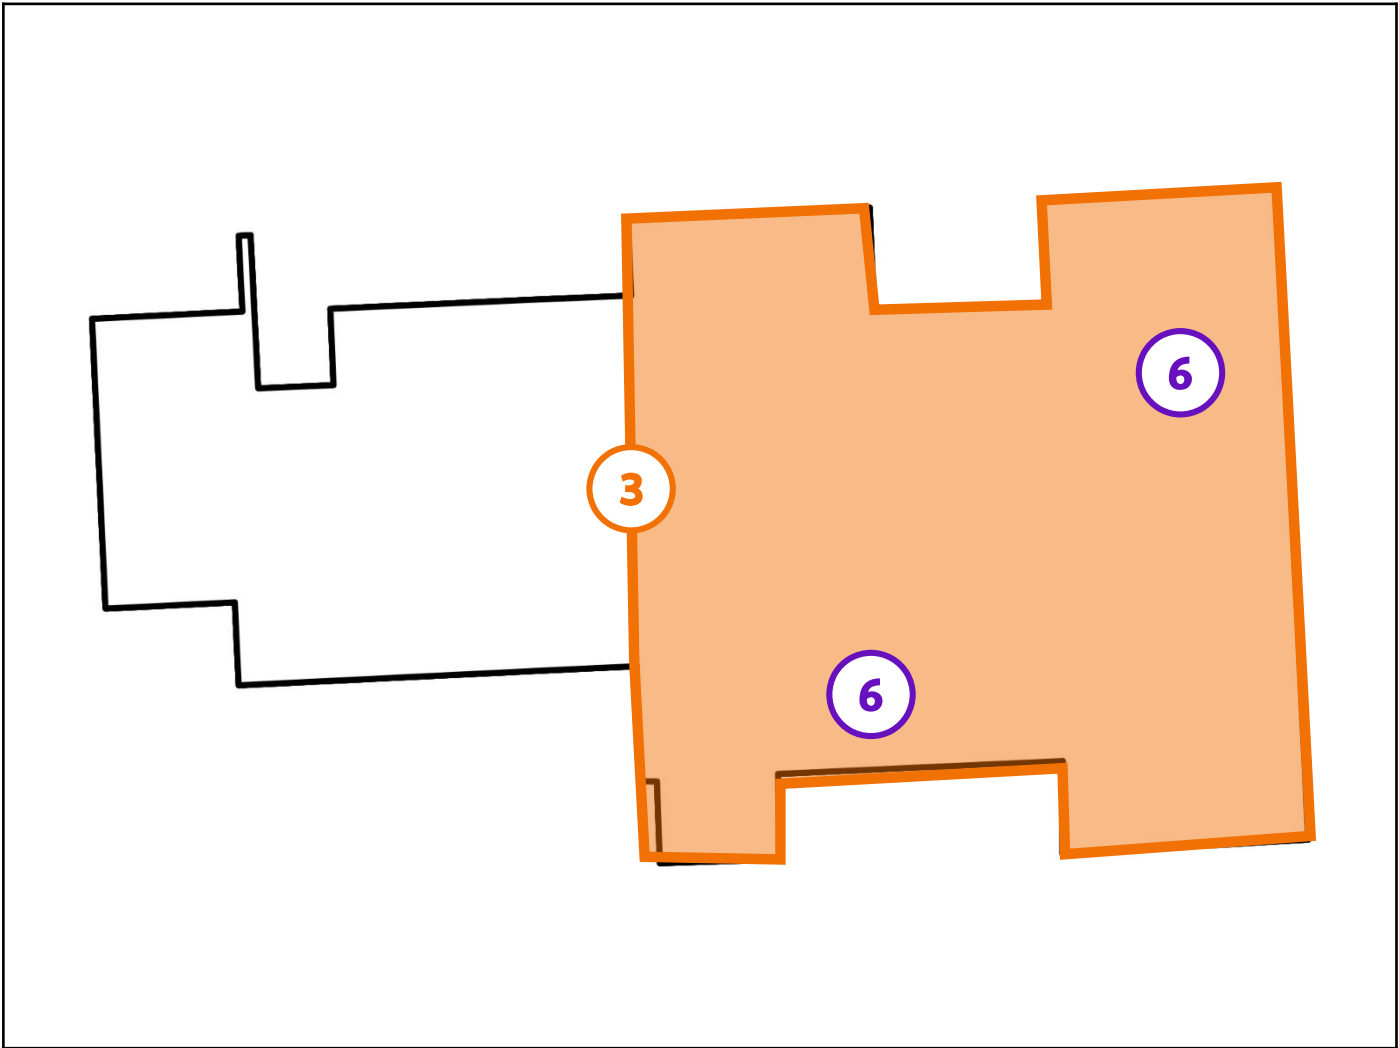
# Plan 1.5: Dak

| Beschrijving | Type | Actie |
|---|---|---|
| 3. Leien dakbedeking | Asbestmateriaal | Verwijderen |
| 6. schouw | Beperking | - |

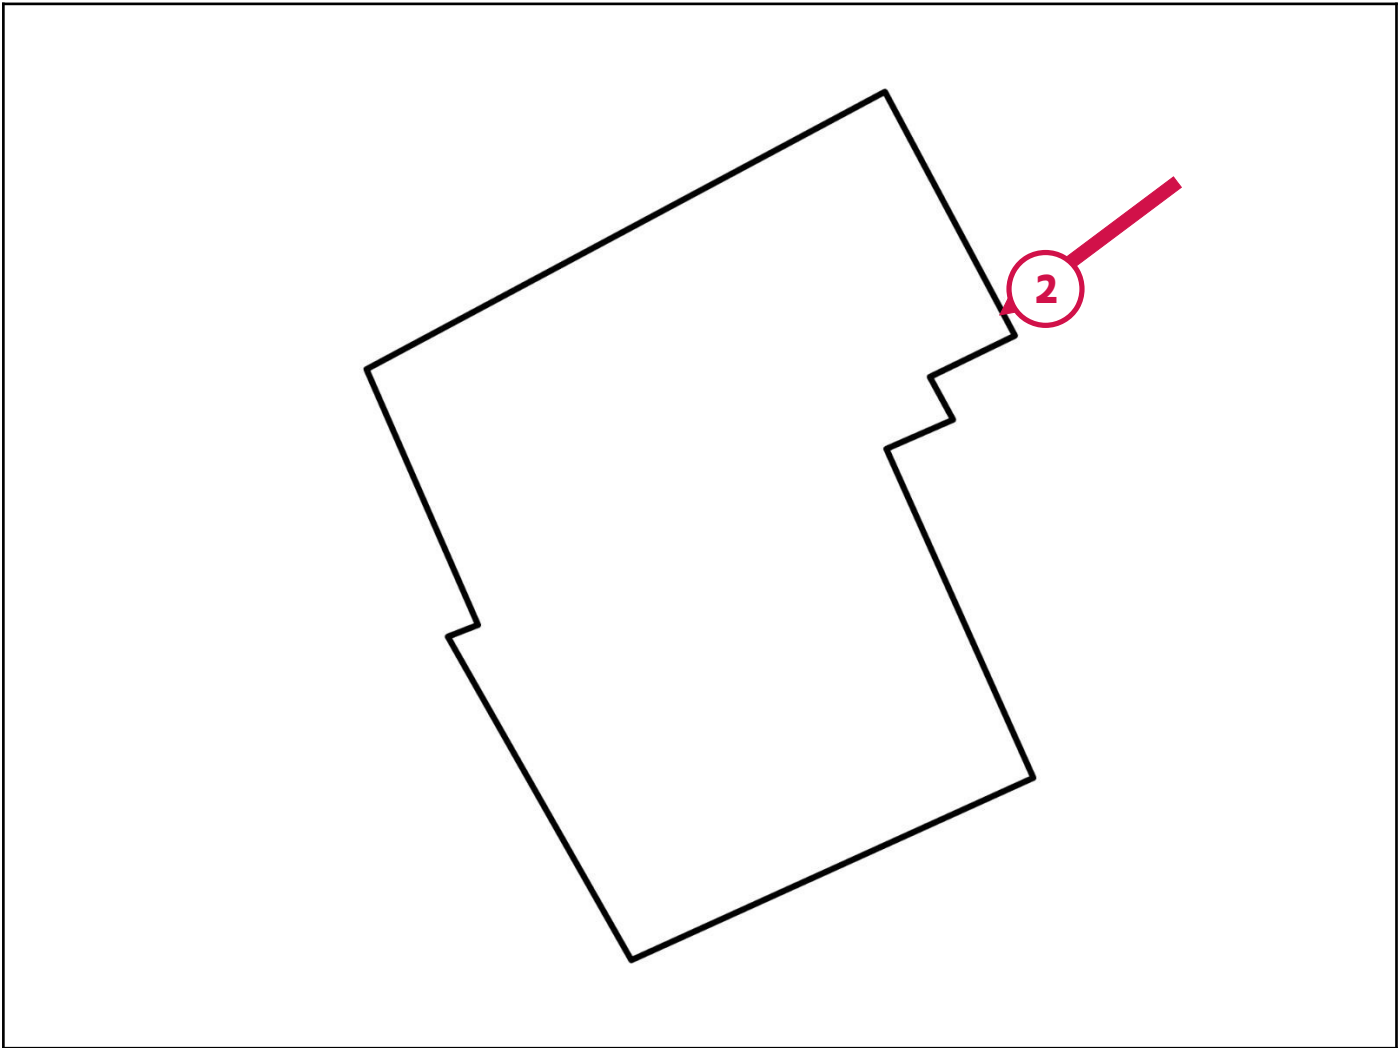
## Plan 2.1: tuinhuis plan

| Beschrijving | Type | Actie |
|---|---|---|
| 2. Golfplaat | Asbestmateriaal | Dringend verwijderen |

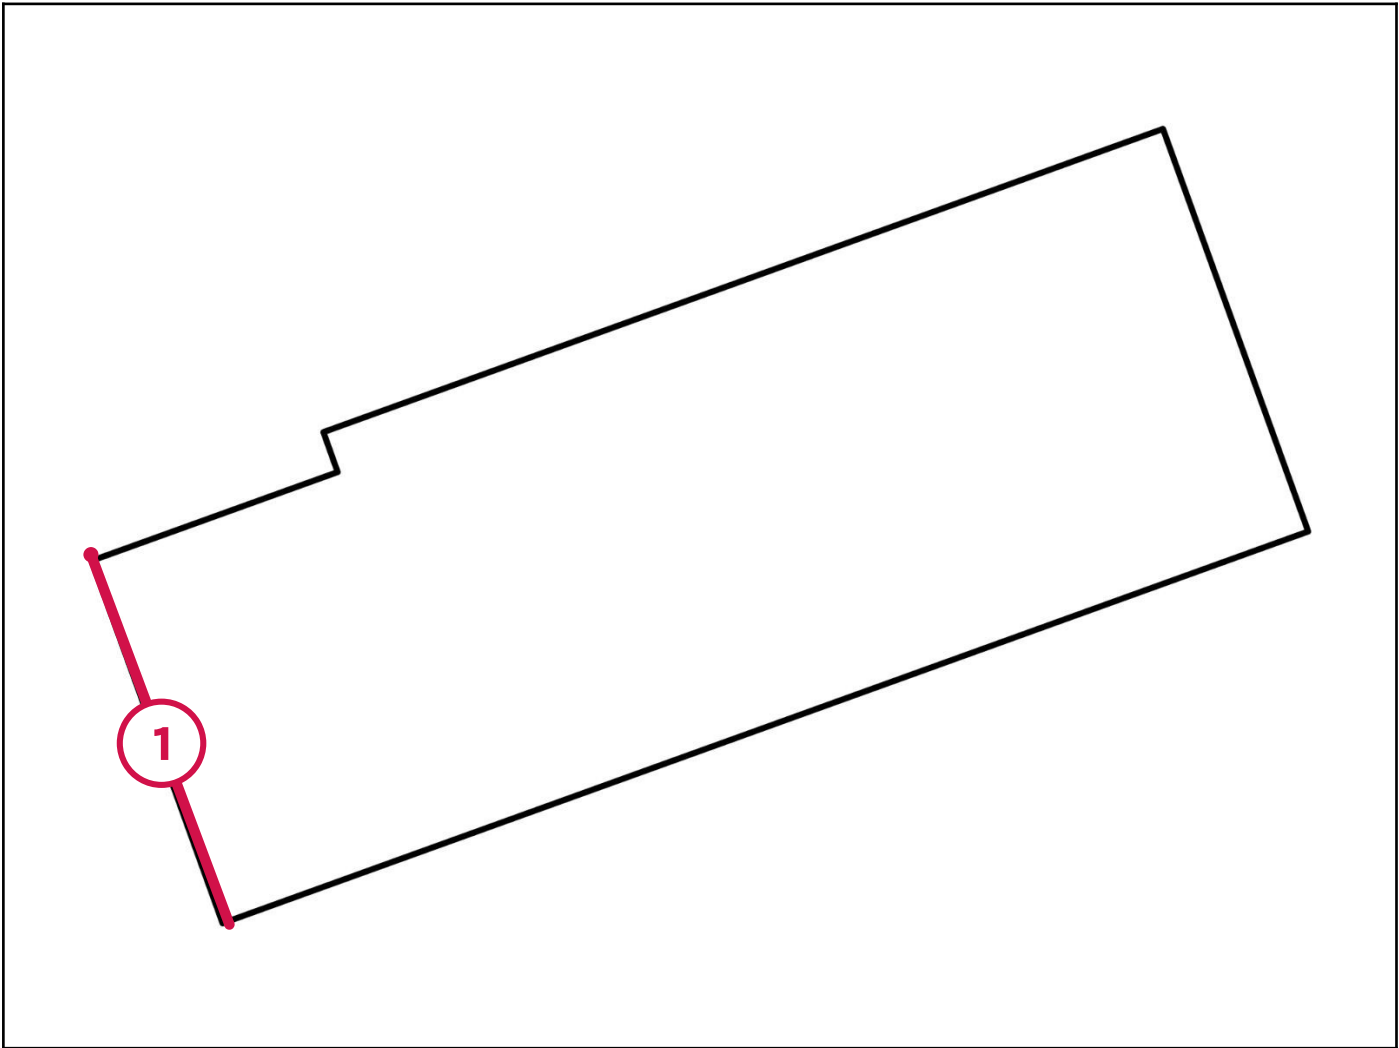
### Plan 3.1: tuinhuis duiventil plan

| Beschrijving | Type | Actie |
|---|---|---|
| 1. beplating gevel | Asbestmateriaal | Dringend verwijderen |

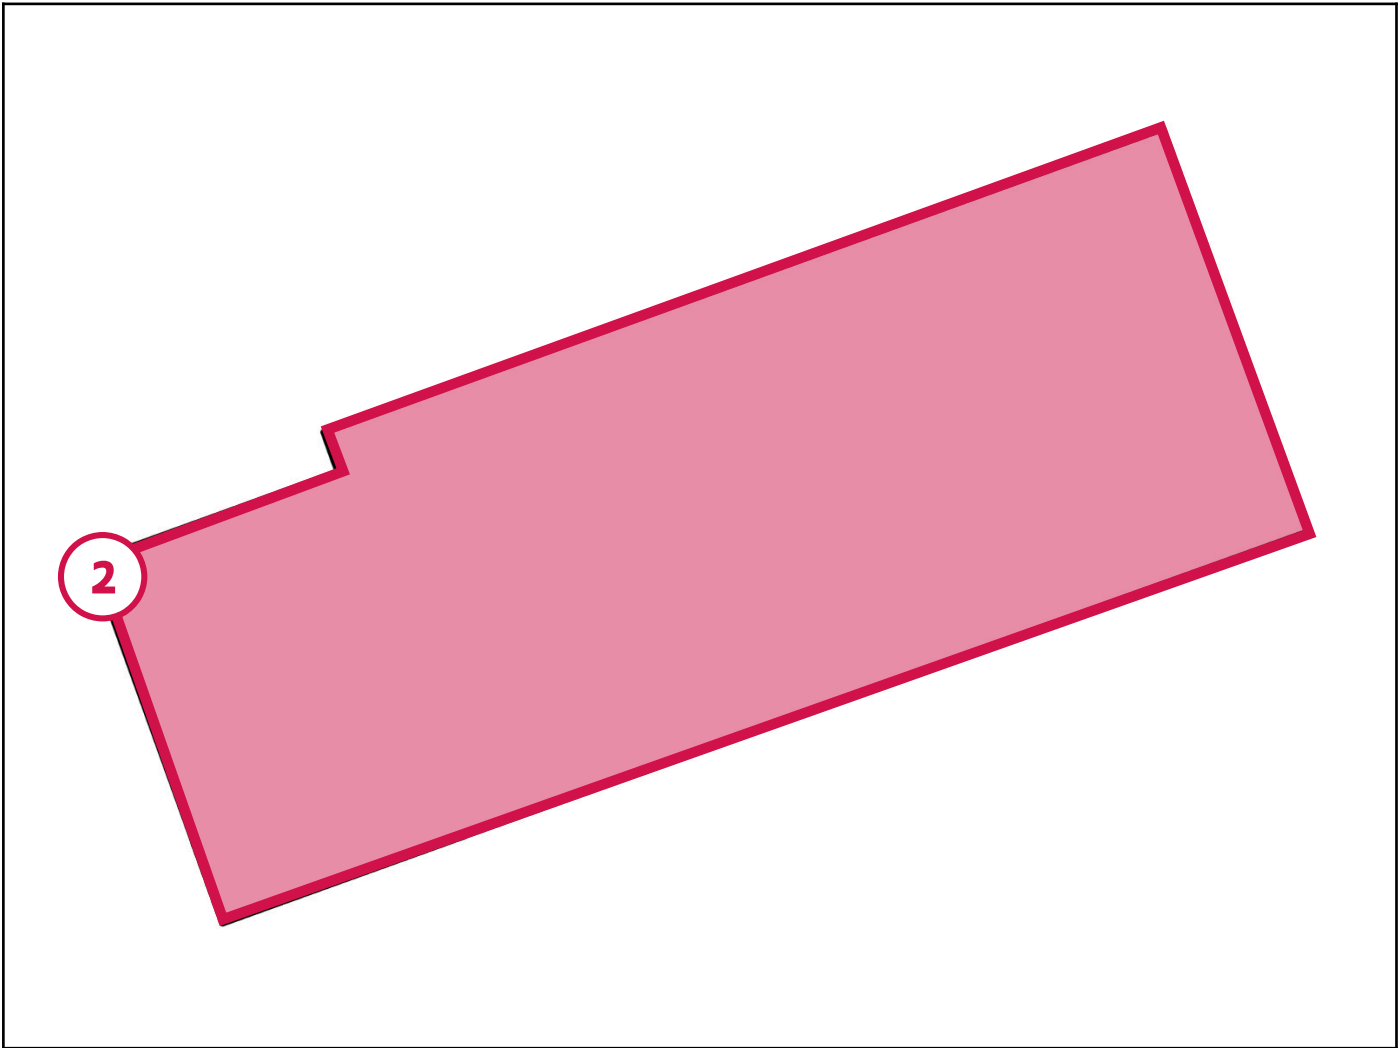
## Plan 3.2: tuinhuis duiventil plan

| Beschrijving | Type | Actie |
|---|---|---|
| 2. Golfplaat | Asbestmateriaal | Dringend verwijderen |

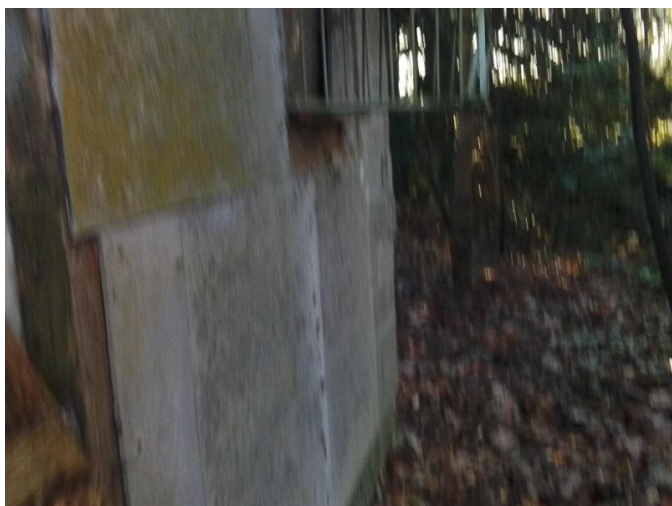
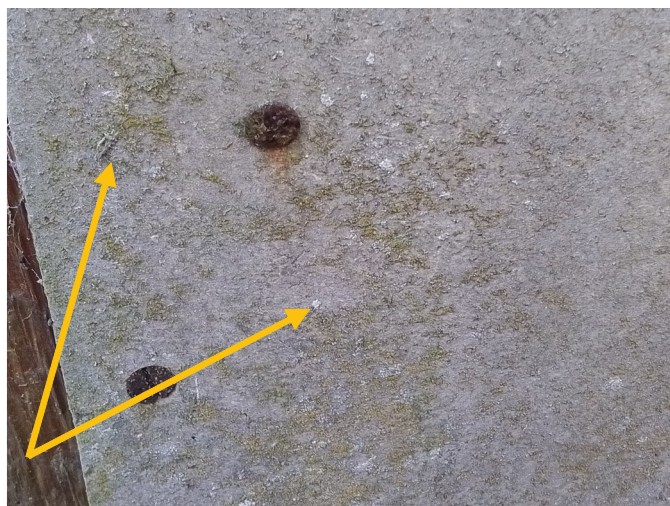
Het asbestmateriaal valt onder de mijlpaal van 2034.

**Dringend verwijderen**

| Eindbeoordeling materiaalrisico | Hoog materiaalrisico en/of hoge kans op vezelvrijgave |

| Asbestsoort (vezeltype) | Crocidoliet aanwezig |
| Toestand van het materiaal | Zwaar beschadigd, zwaar verweerd |

| Beschrijving | beplating gevel |
| Asbestmateriaal | Dak- en gevelbekleding - Lei, shingle |

- Zorg voor een veilig beheer. Vermijd het beschadigen van het asbestmateriaal. Controleer de toestand jaarlijks op wijzigingen.

- Eenvoudige handelingen: enkel door erkend asbestverwijderaar  
Aanbevolen saneringsmethode: Eenvoudige handeling met bijkomende maatregelen. Het materiaal dient goed te worden gefixeerd voor deze wordt verwijderd.

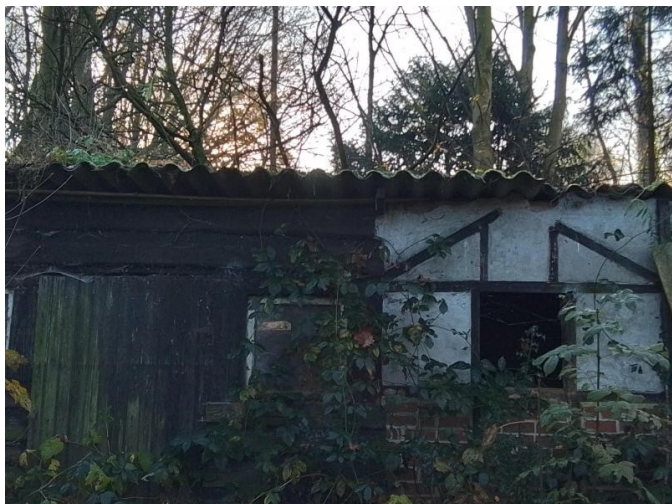
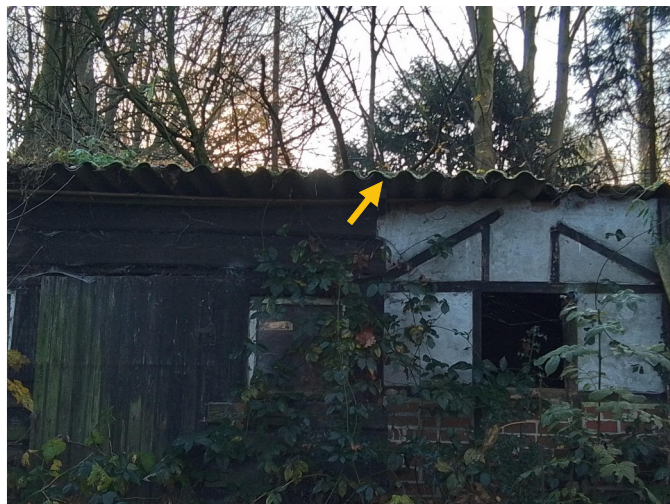
Het asbestmateriaal valt onder de mijlpaal van 2034.

**Dringend verwijderen**

| Eindbeoordeling materiaalrisico | Hoog materiaalrisico en/of hoge kans op vezelvrijgave |

| Asbestsoort (vezeltype) | Crocidoliet aanwezig |
| Toestand van het materiaal | Zwaar beschadigd, zwaar verweerd |

| Beschrijving | Golfplaat |
| Asbestmateriaal | Dak- en gevelbekleding - Golfplaat |

- Zorg voor een veilig beheer. Vermijd het beschadigen van het asbestmateriaal. Controleer de toestand jaarlijks op wijzigingen.

- Eenvoudige handelingen: mag via doe-het-zelf of door werknemer(s) met opleidingsattest eenvoudige handelingen  
Aanbevolen saneringsmethode: Eenvoudige handeling met bijkomende maatregelen. Het materiaal dient goed te worden gefixeerd voor deze wordt verwijderd.
- Eenvoudige handelingen: enkel door erkend asbestverwijderaar  
Aanbevolen saneringsmethode: Eenvoudige handeling met bijkomende maatregelen. Het materiaal dient goed te worden gefixeerd voor deze wordt verwijderd.

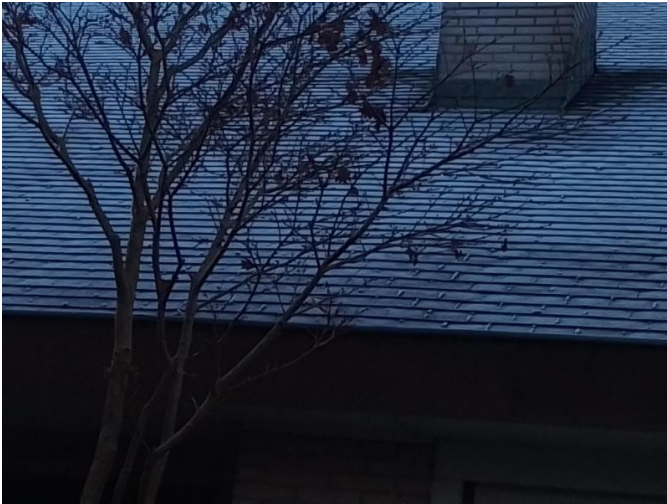
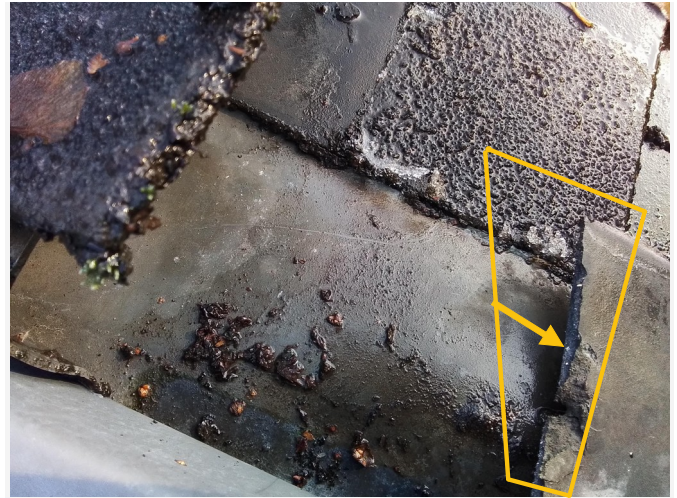
Het asbestmateriaal valt onder de mijlpaal van 2034.

Verwijderen

| Eindbeoordeling materiaalrisico | Laag materiaalrisico en/of verlaagde kans op vezelvrijgave |

| Asbestsoort (vezeltype) | Crocidoliet aanwezig |
| Toestand van het materiaal | Matig beschadigd, matig verweerd |

| Beschrijving | Leien dakbedeking |

- Zorg voor een veilig beheer. Vermijd het beschadigen van het asbestmateriaal. Controleer de toestand jaarlijks op wijzigingen.

- Eenvoudige handelingen: mag via doe-het-zelf of door werknemer(s) met opleidingsattest eenvoudige handelingen  
Aanbevolen saneringsmethode: Eenvoudige handeling met bijkomende maatregelen. Het materiaal dient goed te worden gefixeerd voor deze wordt verwijderd.

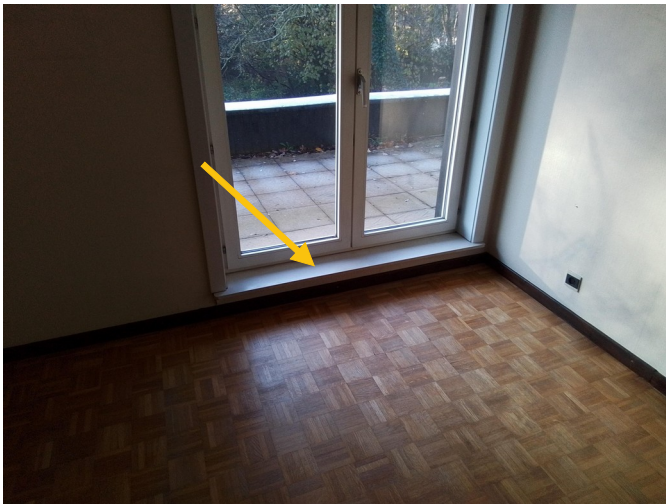
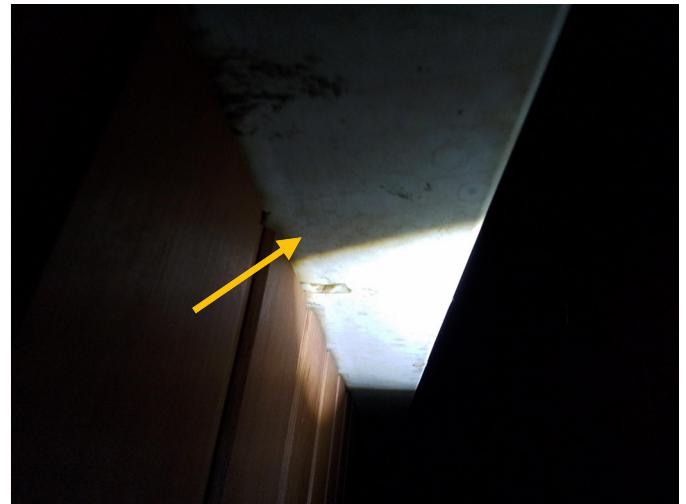
Het asbestmateriaal valt onder de mijlpaal van 2040.

Zorgvuldig beheren

| Eindbeoordeling materiaalrisico | Zeer laag materiaalrisico en/of zeer lage kans op vezelvrijgave |

| Asbestsoort (vezeltype) | Alleen chrysotiel |
| Toestand van het materiaal | Onbeschadigd, niet verweerd |

| Beschrijving | Vensterbanken |

- Zorg voor een veilig beheer. Vermijd het beschadigen van het asbestmateriaal. Controleer de toestand jaarlijks op wijzigingen.

- Eenvoudige handelingen: mag via doe-het-zelf of door werknemer(s) met opleidingsattest eenvoudige handelingen  
Aanbevolen saneringsmethode: Eenvoudige handeling met bijkomende maatregelen. Het materiaal dient goed te worden gefixeerd voor deze wordt verwijderd.

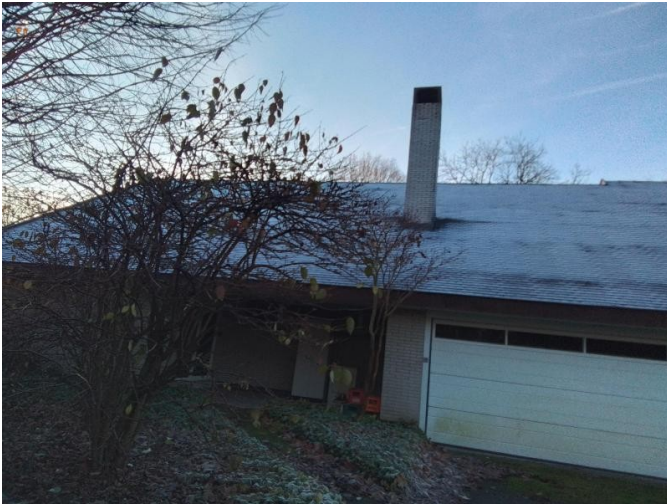
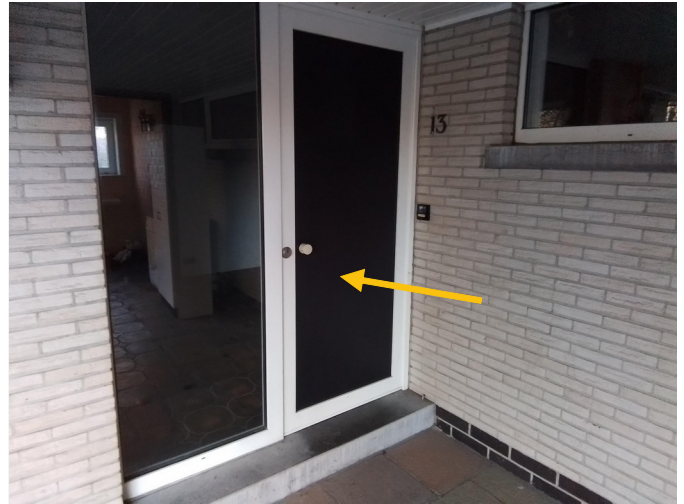
Het asbestmateriaal valt onder de mijlpaal van 2040.

Zorgvuldig beheren

| Eindbeoordeling materiaalrisico | Laag materiaalrisico en/of verlaagde kans op vezelvrijgave |

| Asbestsoort (vezeltype) | Crocidoliet aanwezig |
| Toestand van het materiaal | Onbeschadigd, niet verweerd |

| Beschrijving | Glasal |

- Zorg voor een veilig beheer. Vermijd het beschadigen van het asbestmateriaal. Controleer de toestand jaarlijks op wijzigingen.

- Eenvoudige handelingen: mag via doe-het-zelf of door werknemer(s) met opleidingsattest eenvoudige handelingen  
Mag via doe het zelf

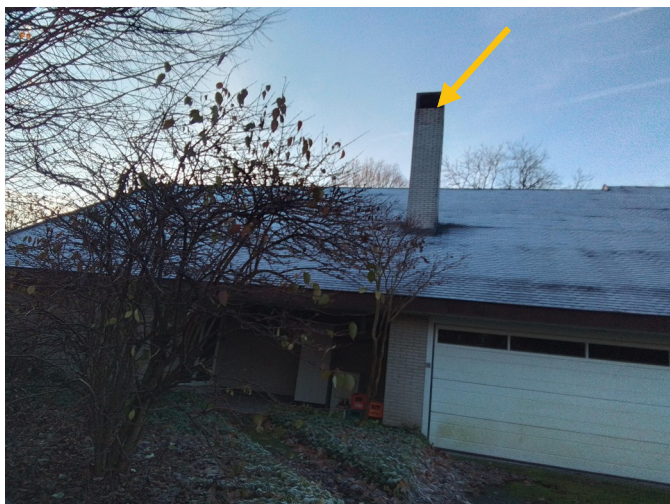
Situeringfoto

**Reden:** Het te onderzoeken materiaal situeert zich hoger dan 3,50 m te rekenen vanaf een veilige ondergrond

**Uitleg van de asbestdeskundige:** in de schouw niet kunnen inspecteren

| (Asbest)materiaal | Rookgaskanaal |
| Karakterisatie | Asbest (verdacht) |

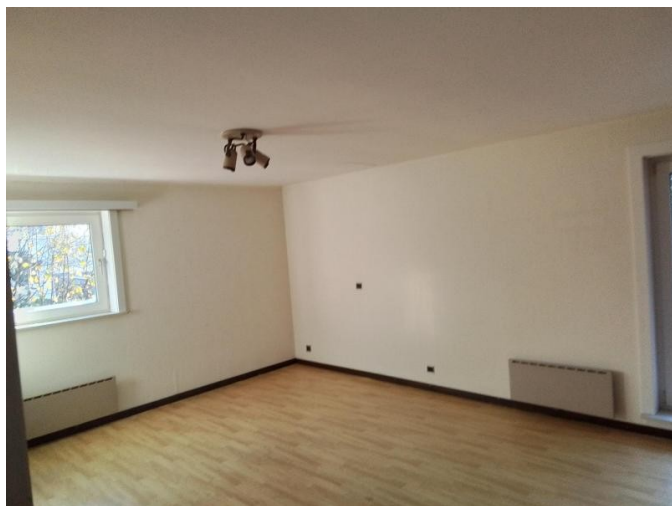
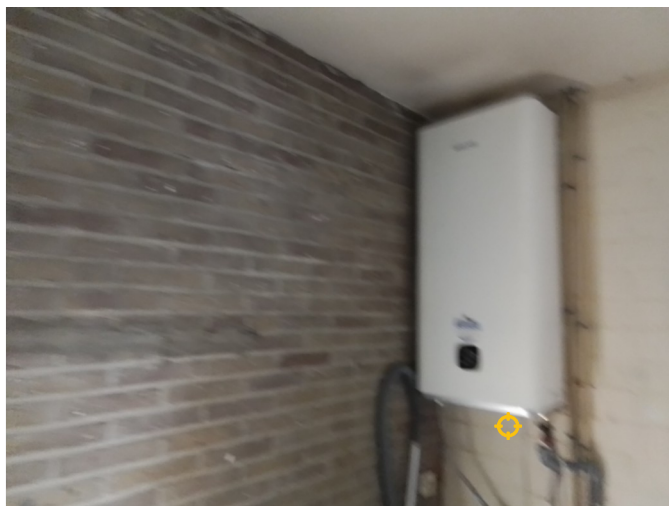
## Fiche 8: Pleisterwerk wand

Geen asbest

| # | Type | Referentie | Resultaat |
|---|---|---|---|
| 8.1 | Mengmonster | MM01 | Geen asbest |
