Asbestinventarisatietest

Alfred Algoetstraat 29 1750 Lennik

Attestnummer : 20260310-000265.000
Uitgegeven op : 10.03.2026
Geldig tot : 10.03.2036

Zone 1: Woning met slagerij

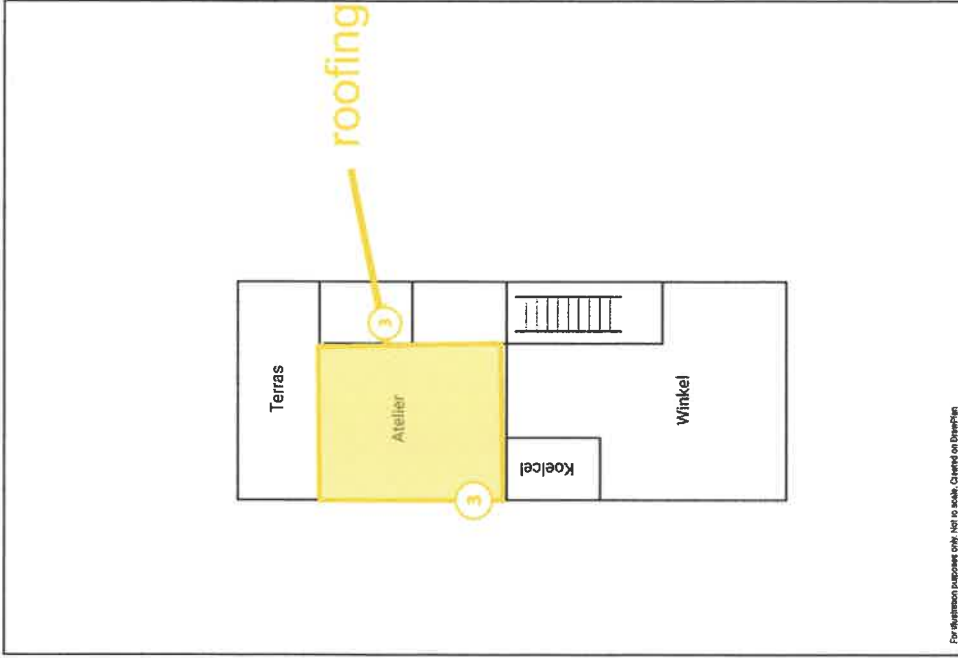
Plan 1.1: Plan V0 (roofing)

3. Roofing

Asbestmateriaal

Roofw|de, Dakpannen

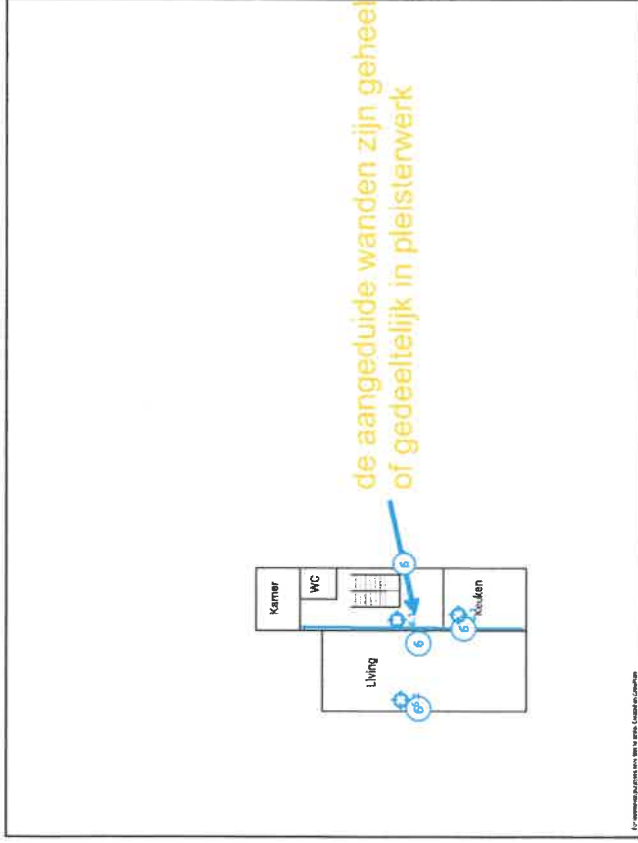
Plan 1.2: Plan V1 (pleisterwerk wanden)

| Beschrijving | Type | Actie |
|---|---|---|
| 6. Pleisterwerk wanden | Geen asbest | - |
| 6.1 Code: ID1 | Mengmonster | - |

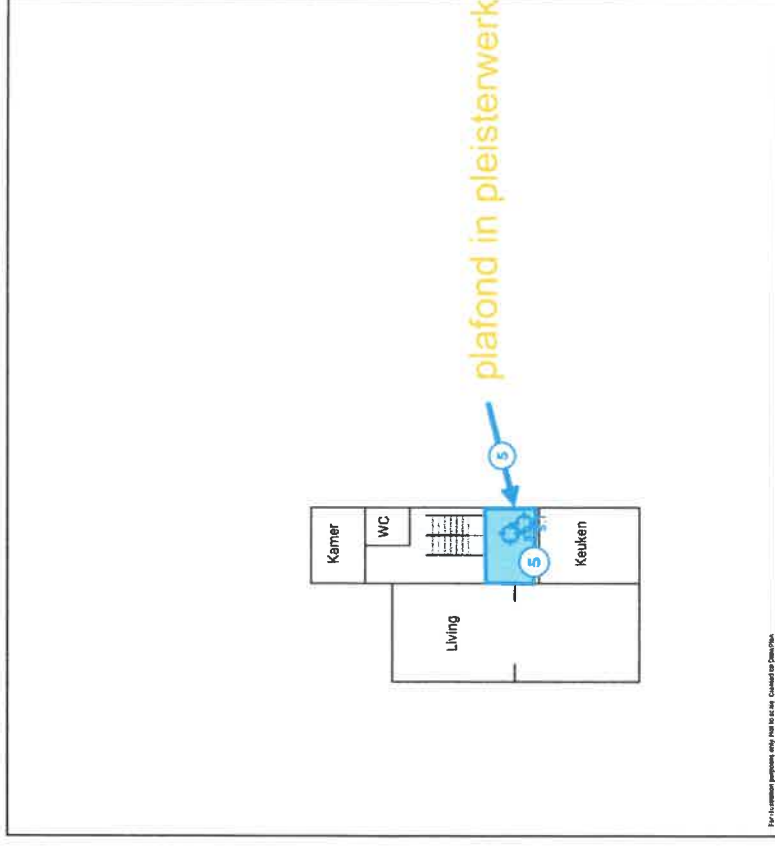
Plan 1.3: Plan V1 (pleisterwerk plafonds)

| Beschrijving | Type | Actie |
|---|---|---|
| 5. Pleisterwerk plafonds | Geen asbest | - |
| 5.1 Code: ID2 | Mengmonster | - |

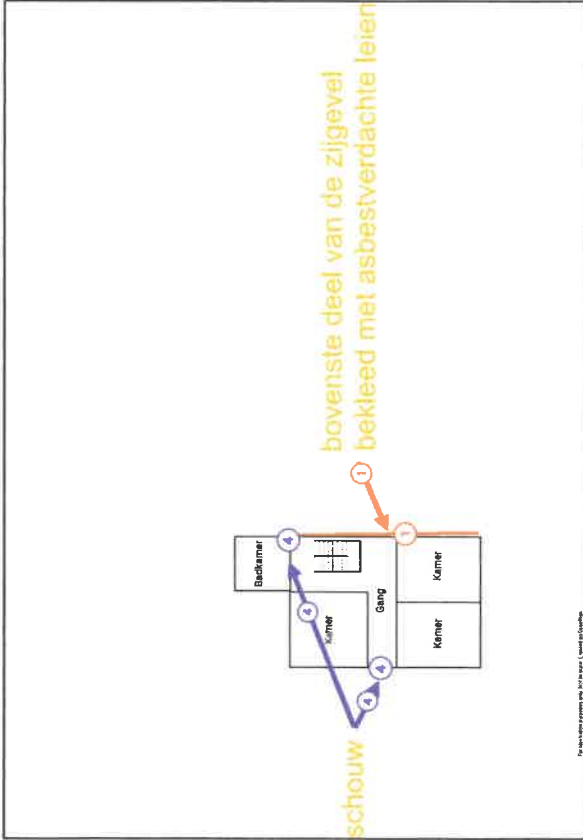
Plan 1.4: Plan V2 (gevel met leien & schouw)

| Beschrijving | Type | Actie |
|---|---|---|
| 1. Gevel met leien | Asbestmateriaal | Verwijderen |
| 4. Schouwen | Beperking | - |

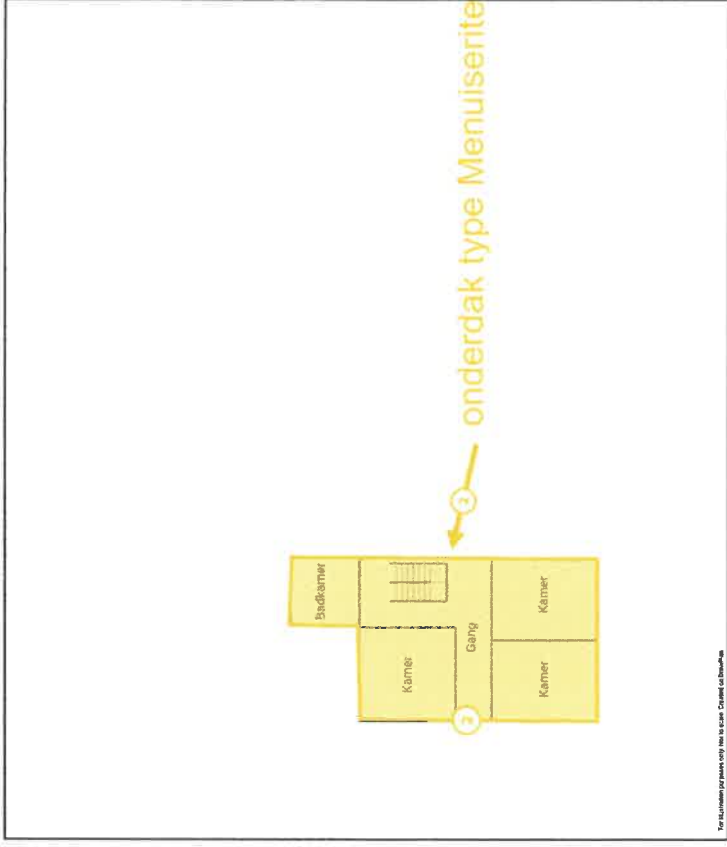
Plan 1.5: Plan V2 (onderdak)

| Beschrijving | Type | Actie |
|---|---|---|
| 2. Onderdak type Menuiserite | Asbestmateriaal | Verwijderen |

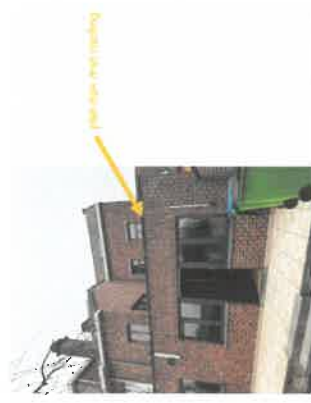
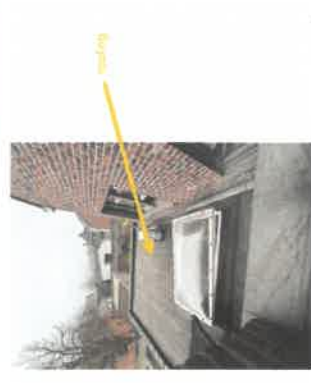
Fiche 3: Roofing

Het asbestmateriaal valt onder de mijlpaal van 2040.

Eindbeoordeling materiaalisico Laag materiaalisico en/of verlaagde kans op vezelvrijgave

| Asbestsoort /vezeltype | Alleen chrysotiel |
| Toestand van het materiaal | Licht beschadigd, licht verweerd, intact calciumsilicaatmateriaal of categorie III 'gebondenheid' |

- Zorg voor een veilig beheer. Vermijd het beschadigen van het asbestmateriaal. Controleer de toestand jaarlijks op wijzigingen.
- Voer bijkomende staalnams(els) uit

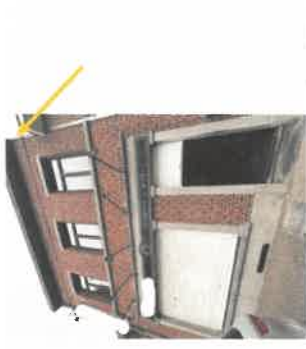
Fiche 1: Gevel met leien

Het asbestmateriaal valt onder de mijlpaal van 2034.

Eindbeoordeling materiafrisico Laag materiafrisico en/of verlaagde kans op vezelvrijgave

Asbestsoort (vezeltype) Crocidoliet aanwezig

Toestand van het materiaal Licht beschadigd. Licht verweerd. Intact calciumsilicaatmateriaal of categorie III 'gebondenheid'

- Zorg voor een veilig beheer. Vermijd het beschadigen van het asbestmateriaal. Controleer de toestand jaarlijks op wijzigingen.
- Hemelwater dat afspoelt van asbestcement daken of gevels kan asbestdeeltjes bevatten. Gebruik het enkel voor gesloten circuits (bv. spoelen toiletten). Reinig na het vervangen van het dak of de gevel de dakgoten en regenwaterput of -ton om asbesthoudend sediment of silt te verwijderen
- Voer bijkomende staalnamets) uit
