# Asbestinventarisatetest

Frankrijklei 116/502, 2000 Antwerpen

Attestnummer : 20260427-000452.000

Uitgegeven op : 27.04.2026

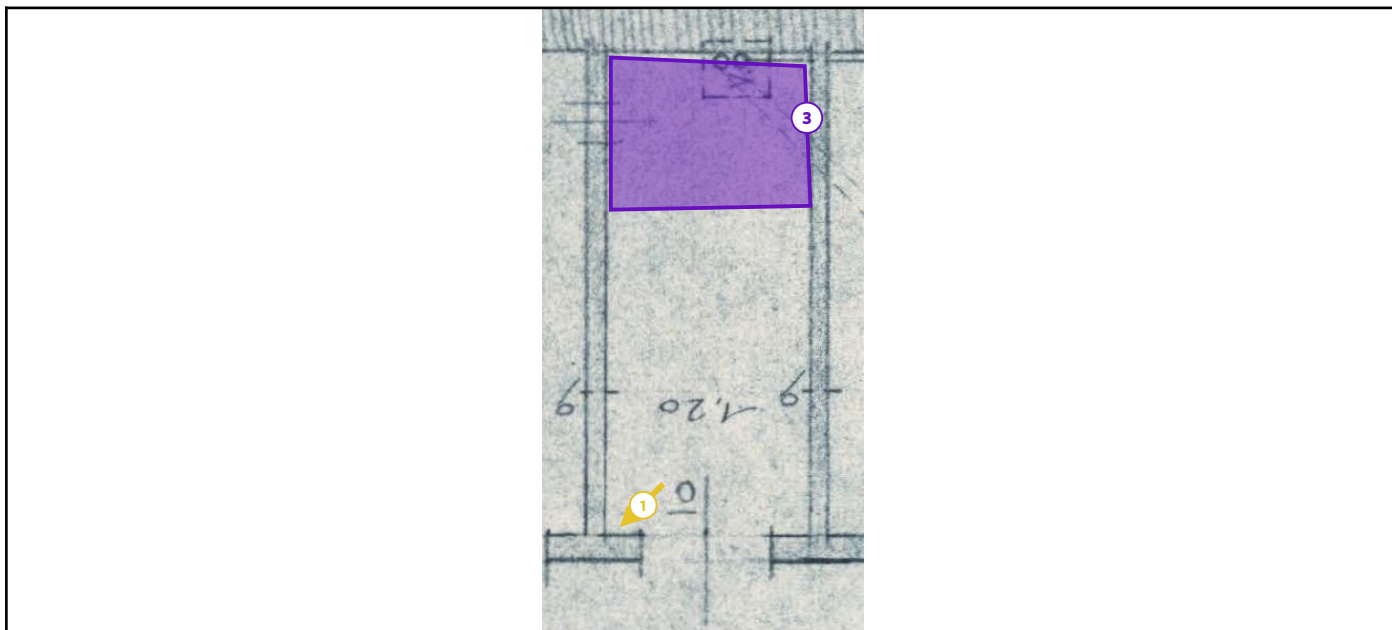
## Plan 1.4: Plan kelderberging 5B

Beschrijving	Type	Actie
1. Bakeliet schakelaar	Asbestmateriaal	Zorgvuldig beheren
3. Plafondbekleding	Advies	-

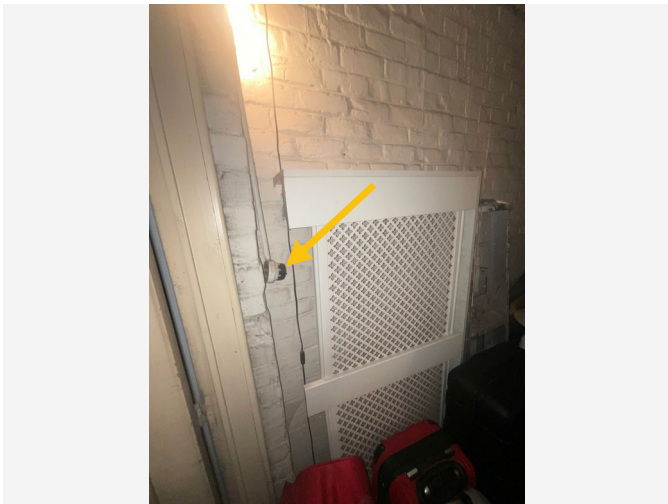
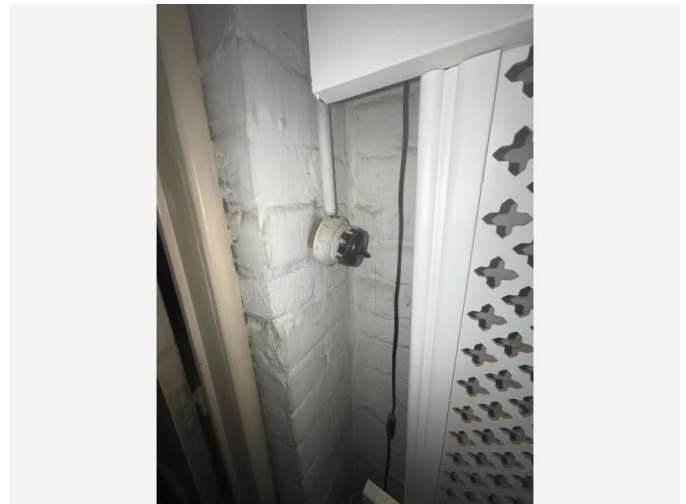
Het asbestmateriaal valt onder de mijlpaal van 2040.

Eindbeoordeling materiaalrisico	Laag materiaalrisico en/of verlaagde kans op vezelvrijgave
---------------------------------	--

Gebondenheid	Categorie 1: hechtgebonden in oorsprong
Asbestsoort (vezeltype)	Crocidoliet aanwezig
Asbestconcentratie	Laag (< 50%)
Afschermingsgraad van het gehele materiaal	Geheel of deels vrij aan de binnenlucht, maar geen contact met binnenluchtstromen
Toestand van het materiaal	Onbeschadigd, niet verweerd

Beschrijving	Bakeliet schakelaar
Omgeving	Binnen
Primaire drager	Communicatie en elektrische infrastructuur en uitrusting
Asbestmateriaal	Plaat, paneel, tablet - Type Bakeliet
Bindmiddel van asbestmateriaal	Kunststof of -hars
Gebondenheid op basis van bindmiddel	Hecht
Hoeveelheid (oppervlakte - dikte - aantal)	• 0,10 m <sup>2</sup> - 1,00 cm - 1 stuk
Totaal volume	0,001 m <sup>3</sup>
Eenvoudig bereikbaar	Ja
Bevestigingswijze	• Geschroefd
Identificatiemethode	De asbestdeskundige beoordeelt het materiaal als asbestverdacht en dus asbesthoudend, en dit zonder monstername.  Motivatie: De monstername brengt andere schade aan dan schade die inherent is aan de monstername.
Destructieve handeling voor identificatie	Nee

- Zorg voor een veilig beheer. Vermijd het beschadigen van het asbestmateriaal. Controleer de toestand jaarlijks op wijzigingen.
- Voer bijkomende staalname(s) uit.

- Eenvoudige handelingen: mag via doe-het-zelf of door werknemer(s) met opleidingsattest eenvoudige handelingen  
Betreft hier een hechtgebonden asbesttoepassing in de binnenlucht.

Bereid je altijd goed voor: tijdens de verwijdering moet het asbest intact blijven. Vermijd hierbij stofvorming. Ontkoppel de toepassingen eerst van het elektriciteitsnetwerk. Schroef de bakelieten toepassing los met een schroevendraaier in zijn geheel.

Drag tijdens de verwijdering van de asbesttoepassing een FFP3 mondkap, wegwercoverall tyveck type 5/6, handschoenen en afspoelbaar schoeisel. Maak het materiaal voldoende nat alvorens men dit gaat verwijderen, gebruik hiervoor water of een andere fixeermiddel om stof te vermijden. Gebruik voor de verwijdering van het materiaal handgereedschap. Gebruik een asbeststofzuiger of natte wegwerpdoeken om de losgekomen stukken en asbestvezels op te zuigen en de werkplek proper te maken. Breng het asbestafval

(dubbel verpakt en goed afgesloten in een stevig plastic zak) naar een inzamelaar van asbestafval.

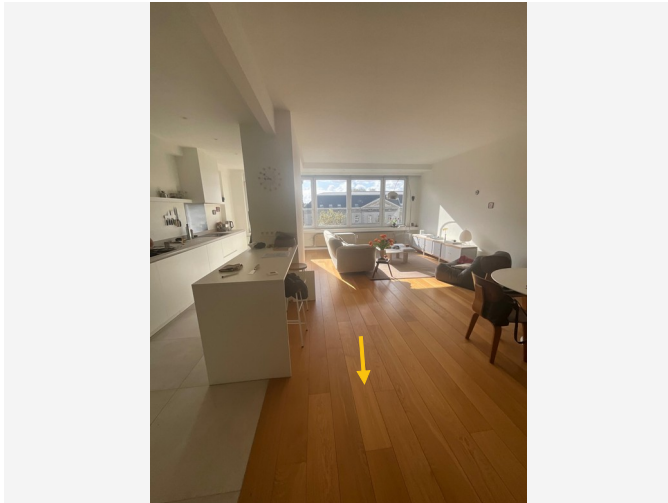
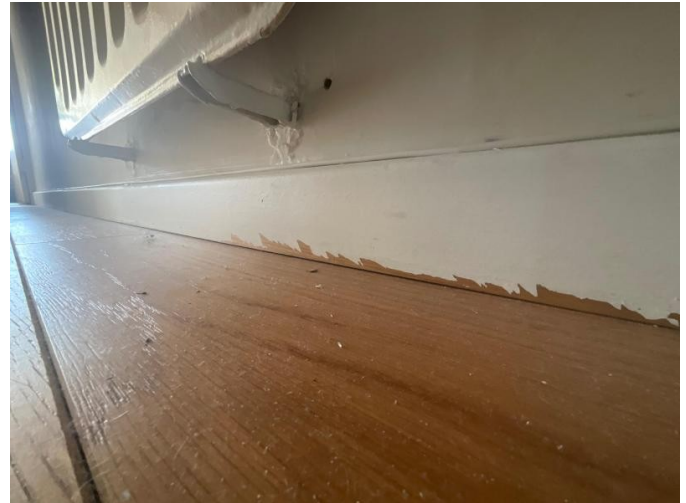
De vloeren in het appartement zijn afgewerkt met laminaat/parket of tegels. Onder de laminaat/parket en de tegels kunnen asbestverdachte materialen zitten. Indien deze bij toekomstige renovatiewerken blootgelegd wordt, dient eerst een staalname te gebeuren alvorens men overgaat tot verwijdering. Dit geldt eveneens voor de eventuele lijmresten onder de vloerbekleding.

Basis voor advies	De asbestdeskundige beoordeelt het materiaal als niet-asbestverdacht.
Primaire drager	Vloer

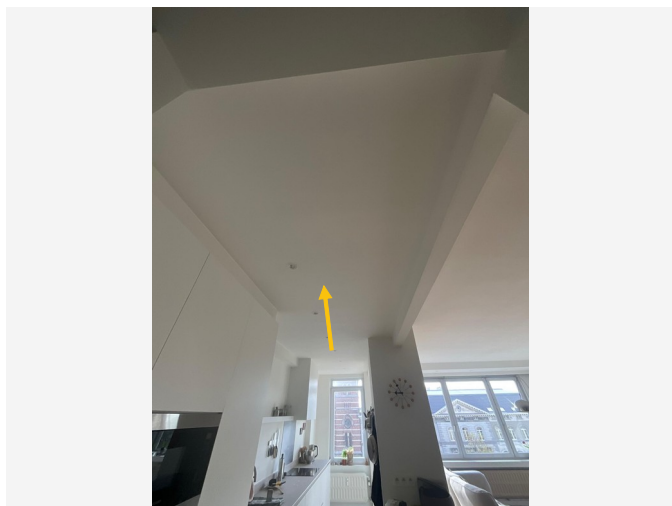
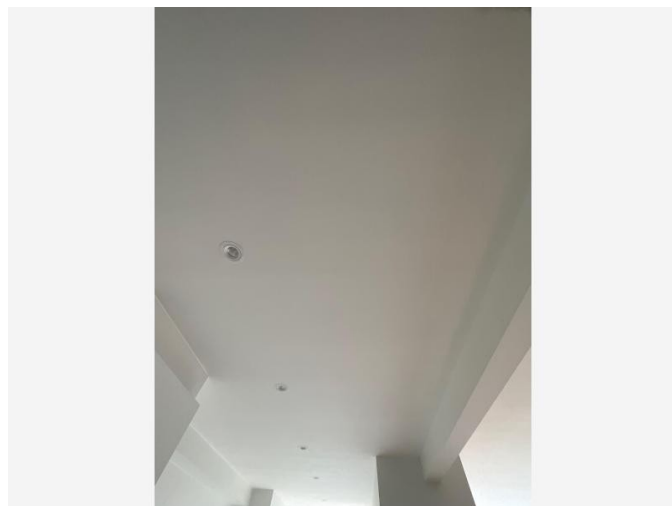
Sommige plafonds in het appartement zijn uitgevoerd in gipsplaten, boven deze platen kunnen asbestverdachte materialen verscholen zitten. Indien er bij toekomstige renovatiewerken asbestverdachte materialen worden aangetroffen, dan moeten ze eerst bemonsterd worden alvorens men dit gaat verwijderen.

Basis voor advies	De asbestdeskundige beoordeelt het materiaal als niet-asbestverdacht.
Primaire drager	Plafond

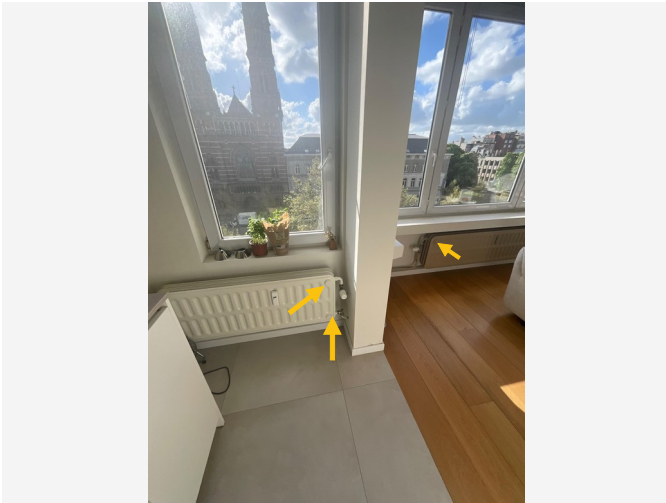
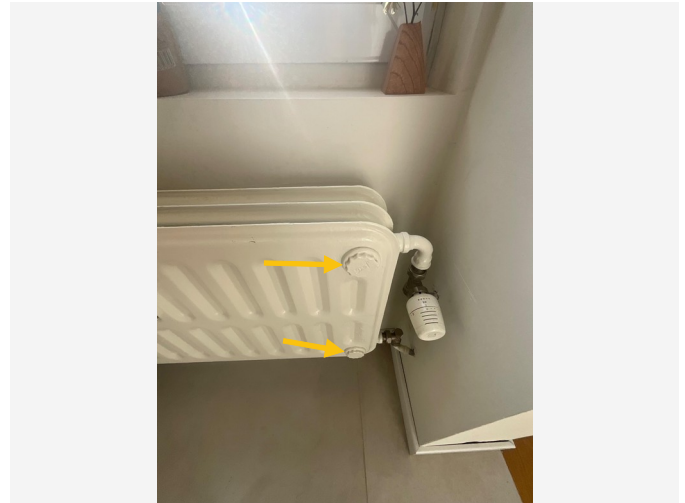
Achter de stop (zie foto) van de radiatoren kan zich een asbestverdachte pakking bevinden (niet-waarneembaar). Dit geldt voor alle stoppen van dit type radiator.

Basis voor advies	Beoordeling op basis van expertise, zonder een vaststelling door de asbestdeskundige.
-------------------	---

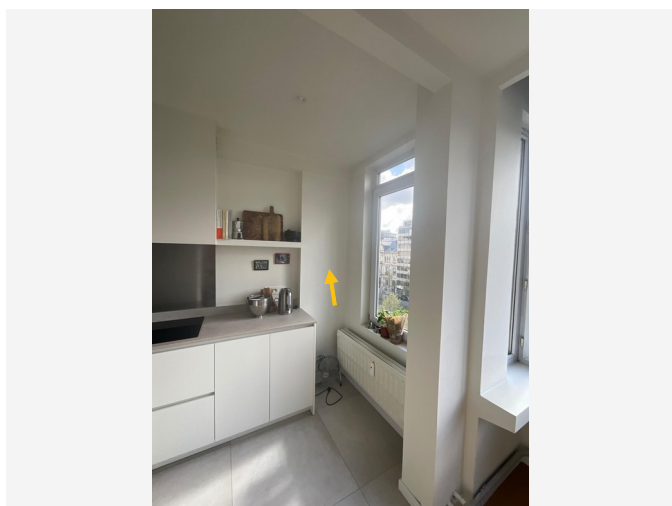
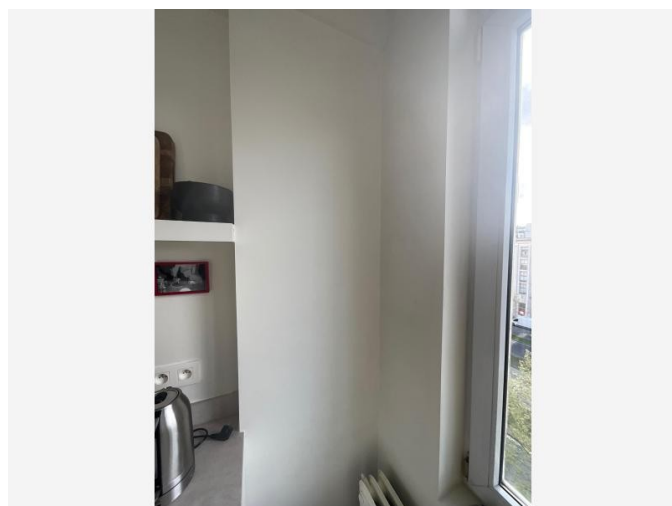
In de leidingschacht kunnen asbestverdachte materialen verscholen zitten. Indien er bij toekomstige renovatiewerken asbestverdachte materialen worden aangetroffen, moeten ze eerst bemonsterd worden alvorens men dit gaat verwijderen.

Basis voor advies	Beoordeling op basis van expertise met een vaststelling door de asbestdeskundige.
Primaire drager	Binnenwand

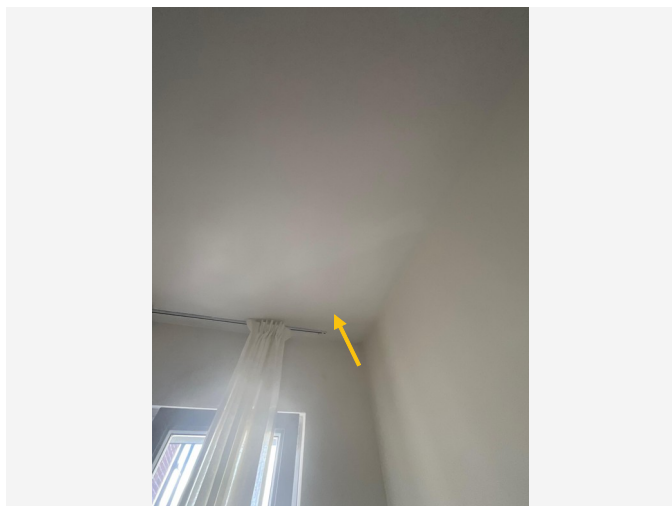
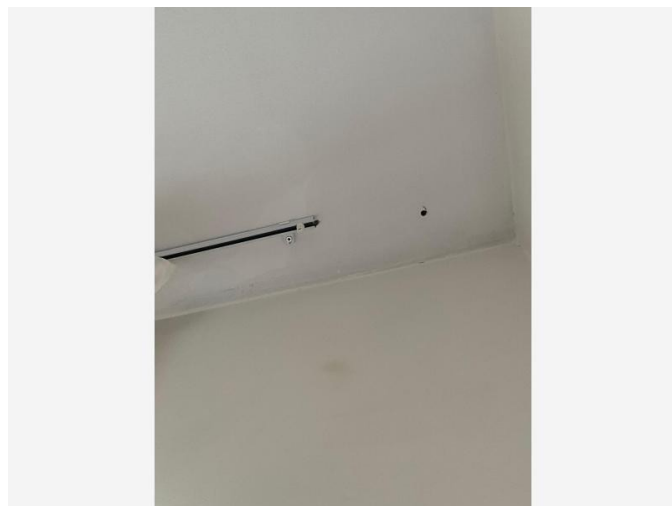
Geen asbest

#	Type	Referentie	Resultaat
6.1	Mengmonster	MM02	Geen asbest

Beschrijving	Pleiserwerk plafond
Omgeving	Binnen
Primaire drager	Plafond
Bindmiddel van materiaal	Gips - kalk
Gebondenheid op basis van bindmiddel	Niet-hechtgebonden
Hoeveelheid (oppervlakte - dikte - aantal)	• 64,00 m <sup>2</sup> - 1,50 cm - 1 stuk
Totaal volume	0,96 m <sup>3</sup>
Identificatiemethode	Een monstername door de asbestdeskundige met laboanalyse door een asbestlabo.
Destructieve handeling voor identificatie	Nee
Opmerking	<p>De vermelde oppervlaktes en volumes betreffen een beredeneerde schatting. Er worden geen rechten verleend aan deze oppervlaktes/volumes. De dikte is een schatting die voorkomt uit de monsterplaatsen en is daarom niet altijd representatief.</p> <p>Staalnames zijn gebeurd in volgende ruimtes:</p> <p>Natte ruimte: NVT</p> <p>Individuele ruimte: beide Slaapkamers</p> <p>Stookplaats: NVT</p> <p>Trappen: NVT</p>

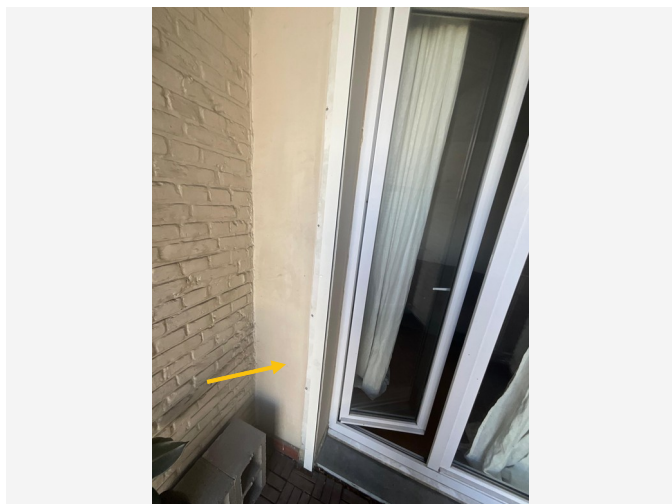
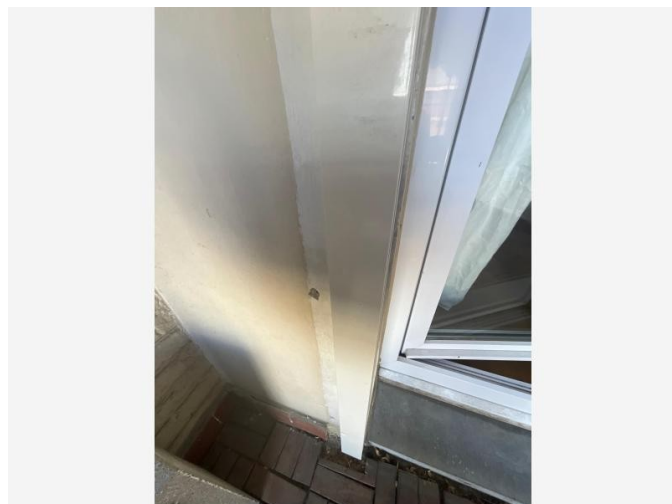
Geen asbest

#	Type	Referentie	Resultaat
7.1	Mengmonster	MM03	Geen asbest

<b>Beschrijving</b>	Crepi terras
<b>Omgeving</b>	Buiten
<b>Primaire drager</b>	Wand buitenschil
<b>Bindmiddel van materiaal</b>	Cement
<b>Gebondenheid op basis van bindmiddel</b>	Hecht
<b>Hoeveelheid (gewicht - aantal)</b>	<ul style="list-style-type: none"><li>• 150,00 kg - 1 stuk</li></ul>
<b>Totaal gewicht</b>	150,00 kg
<b>Identificatiemethode</b>	Een monstername door de asbestdeskundige met laboanalyse door een asbestlabo.
<b>Destructieve handeling voor identificatie</b>	Nee
<b>Opmerking</b>	Het gewicht is indicatief en gebaseerd op een schatting.

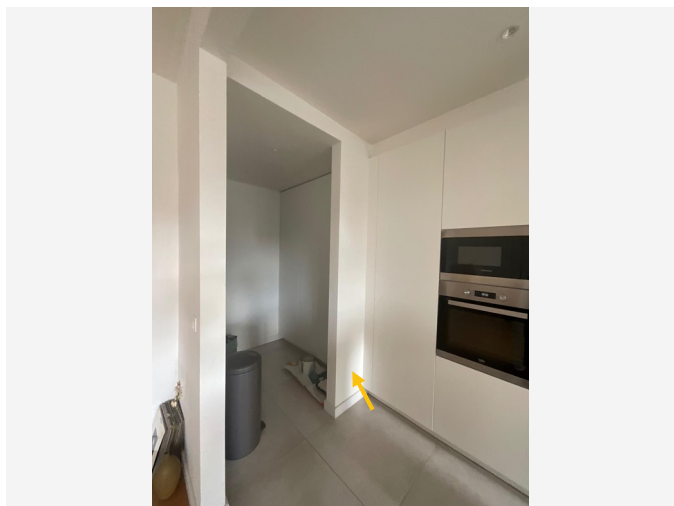
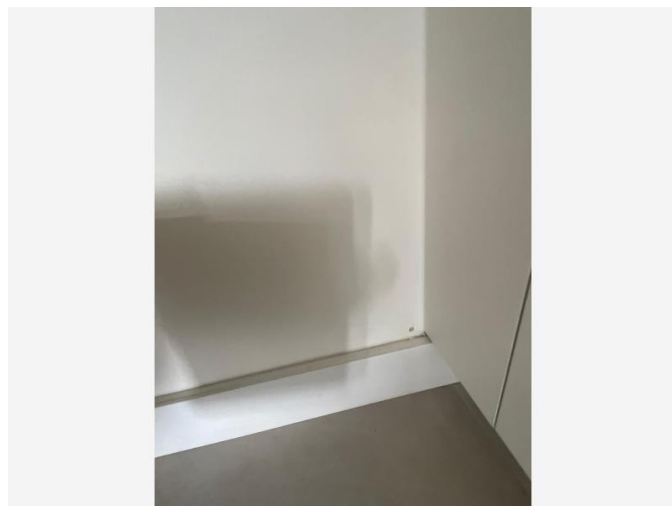
Geen asbest

#	Type	Referentie	Resultaat
8.1	Mengmonster	MM01	Geen asbest

<b>Beschrijving</b>	Pleisterwerk muren
<b>Omgeving</b>	Binnen
<b>Primaire drager</b>	Binnenwand
<b>Bindmiddel van materiaal</b>	Gips - kalk
<b>Gebondenheid op basis van bindmiddel</b>	Niet-hechtgebonden
<b>Hoeveelheid (oppervlakte - dikte - aantal)</b>	• 225,00 m <sup>2</sup> - 1,50 cm - 1 stuk
<b>Totaal volume</b>	3,375 m <sup>3</sup>
<b>Identificatiemethode</b>	Een monstername door de asbestdeskundige met laboanalyse door een asbestlabo.
<b>Destructieve handeling voor identificatie</b>	Nee
<b>Opmerking</b>	<p>De vermelde oppervlaktes en volumes betreffen een beredeneerde schatting. Er worden geen rechten verleend aan deze oppervlaktes/volumes. De dikte is een schatting die voorkomt uit de monsterplaatsen en is daarom niet altijd representatief.</p> <p>Staalnames zijn gebeurd in volgende ruimtes:</p> <p>Natte ruimte: Keuken</p> <p>Individuele ruimte: Slaapkamer, Hal</p> <p>Stookplaats: NVT</p> <p>Trappenhal: NVT</p>

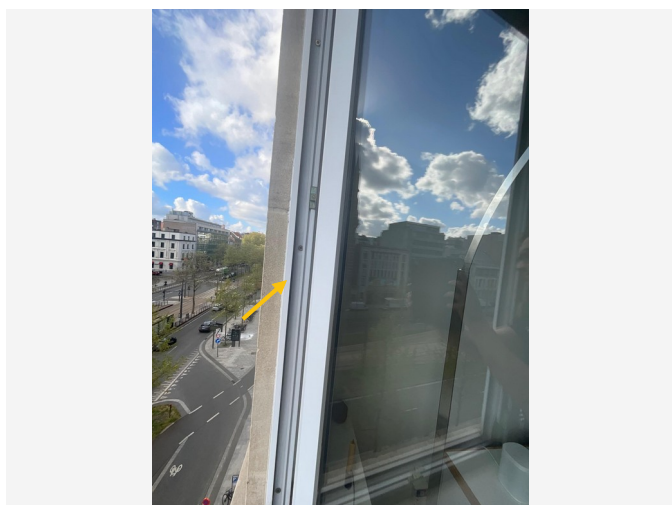
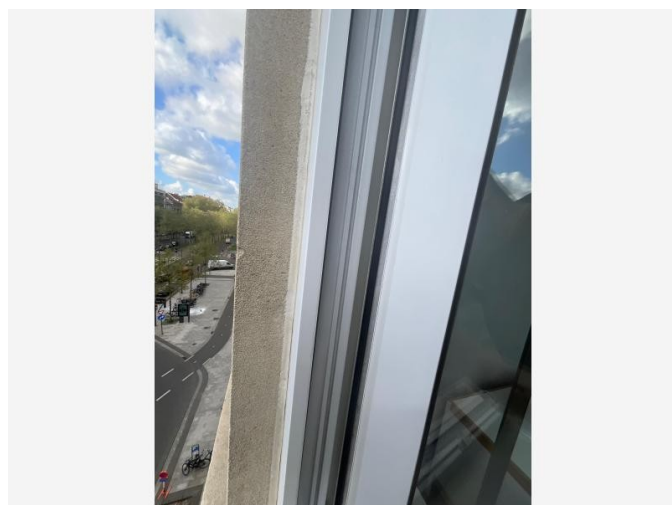
### Fiche 9: Kitwerk ramen en terrasdeur

Beschrijving	Notitie	Terug te vinden op plannen
Fiche 9: Kitwerk ramen en terrasdeur	Voor de afdichting van de ramen en terrasdeur is siliconenkit gebruikt.	Plan 1.1: Plan appartement
