# Asbestinventarisatetest

Volkverheffingstraat 49, 9300 Aalst

Attestnummer : 20260416-000018.000

Uitgegeven op : 16.04.2026

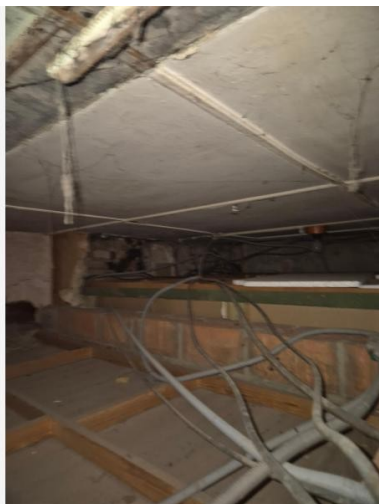
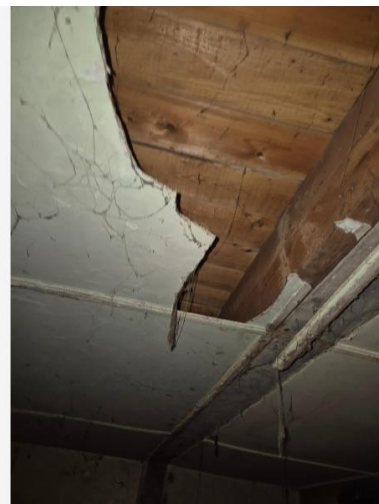
Eindbeoordeling materiaalrisico	Verhoogd materiaalrisico en/of verhoogde kans op vezelvrijgave
---------------------------------	--

Gebondenheid	Categorie 1: hechtgebonden in oorsprong
Asbestsoort (vezeltype)	Alleen chrysotiel aanwezig
Asbestconcentratie	Laag (< 50%)
Afschermingsgraad van het gehele materiaal	Geheel of deels vrij aan de binnenlucht, maar geen contact met binnenluchtstromen
Toestand van het materiaal	Matig beschadigd, matig verweerd

#	Type	Referentie	Resultaat
1.1	Puntmonster	2628141-04	Chrysotiel

<b>Beschrijving</b>	Platen achter verlaagd plafond
<b>Omgeving</b>	Binnen
<b>Primaire drager</b>	Plafond
<b>Asbestmateriaal</b>	Plaat, paneel, tablet - Generiek
<b>Bindmiddel van asbestmateriaal</b>	Cement
<b>Gebondenheid op basis van bindmiddel</b>	Hecht
<b>Hoeveelheid (oppervlakte - dikte - aantal)</b>	<ul style="list-style-type: none"><li>• 18,68 m<sup>2</sup> - 0,30 cm - 1 stuk</li></ul>
<b>Totaal volume</b>	0,056 m <sup>3</sup>
<b>Eenvoudig bereikbaar</b>	Nee <ul style="list-style-type: none"><li>• Het asbestmateriaal is bedekt (uitgezonderd laag verf, coating, behang, kunststof, textiel) en het wegnemen van het bedekkende materiaal kan niet zonder het bedekkende materiaal te beschadigen.</li></ul>
<b>Bevestigingswijze</b>	<ul style="list-style-type: none"><li>• Genageld, geniet</li></ul>
<b>Identificatiemethode</b>	Een monstername door de asbestdeskundige met laboanalyse door een asbestlabo.
<b>Destructieve handeling voor identificatie</b>	Nee

<b>Opmerking</b>	Platen waargenomen via opening in plafond, kans bestaat dat deze nog aanwezig zijn op andere plaatsen.

- Sluit de ruimte luchtdicht af en vermijd het betreden van de ruimte.
- Zorg voor een veilig beheer en verwijder dit asbestmateriaal wanneer het bij werken eenvoudig bereikbaar wordt. Controleer de toestand jaarlijks op wijzigingen.

- Eenvoudige handelingen: mag via doe-het-zelf of door werknemer(s) met opleidingsattest eenvoudige handelingen  
In binnenruimtes mag u toepassingen met hechtgebonden asbest verwijderen die niet beschadigd zijn. Dat betekent dat het materiaal volledig intact is en er geen vrije asbestvezels zichtbaar zijn. Opgelet: ook tijdens het verwijderen moet de asbesttoepassing intact blijven. De verwijdering dient zorgvuldig te gebeuren: fixeren van de toepassing voor verwijdering, toepassing niet verder beschadigen of breken. Toepassing is in de daarvoor bedoelde asbestafvalzakken aan te leveren in recyclepark.

Hou rekening met de te nemen persoonlijke beschermingsmiddelen (FFP3 masker, wegwerppoveral cat. III/type 5/type6, afspoelbaar schoeisel).

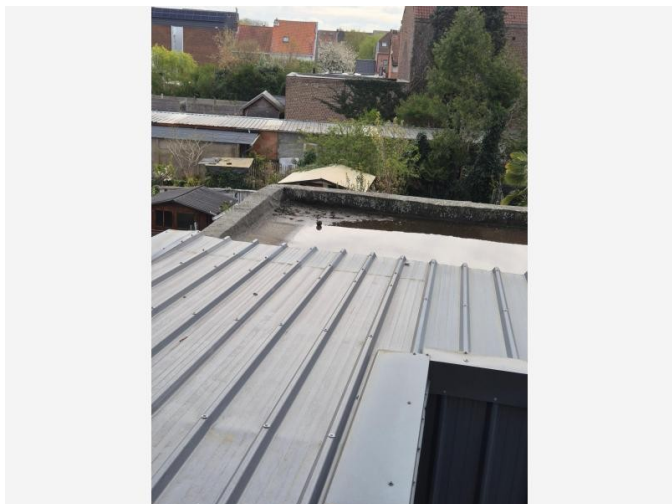
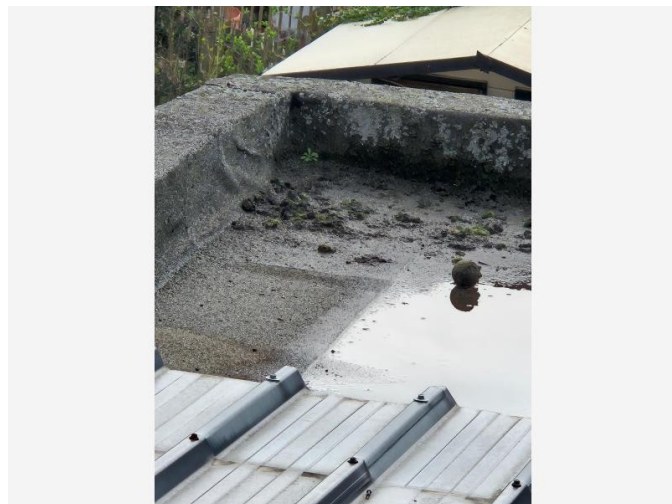
Gezien de levensduur van roofing en de staat van de onderzochte roofing is de kans groot dat deze geen asbest bevat. Laat een staal nemen voor verwijdering.

Eindbeoordeling materiaalrisico	Laag materiaalrisico en/of verlaagde kans op vezelvrijgave
---------------------------------	--

Gebondenheid	Categorie 1: hechtgebonden in oorsprong
Asbestsoort (vezeltype)	Crocidoliet aanwezig
Asbestconcentratie	Laag (< 50%)
Afschermingsgraad van het gehele materiaal	Geheel of deels vrij aan de buitenlucht, maar geen contact met binnenlucht
Toestand van het materiaal	Licht beschadigd, licht verweerd. Intacte calciumsilicaatplaat of materiaal met categorie 3-gebondenheid

<b>Beschrijving</b>	Plat dak uitbouw
<b>Omgeving</b>	Buiten
<b>Primaire drager</b>	Plat dak
<b>Asbestmateriaal</b>	Dak- en gevelbekleding - Roofing
<b>Bindmiddel van asbestmateriaal</b>	Bitumen (roofing, teer, asfalt)
<b>Gebondenheid op basis van bindmiddel</b>	Hecht
<b>Hoeveelheid (oppervlakte - aantal)</b>	<ul style="list-style-type: none"><li>• 13,20 m<sup>2</sup> - 1 stuk</li></ul>
<b>Totale oppervlakte</b>	13,20 m <sup>2</sup>
<b>Eenvoudig bereikbaar</b>	Ja
<b>Bevestigingswijze</b>	<ul style="list-style-type: none"><li>• Verlijmd, ingegoten, versmeerd</li></ul>
<b>Identificatiemethode</b>	<p>De asbestdeskundige beoordeelt het materiaal als asbestverdacht en dus asbesthoudend, en dit zonder monstername.</p> <p>Motivatie: Er is een onderzoeksbeperking die monstername verhindert; De ruimte of het materiaal bevindt zich hoger dan 3,5 meter vanaf een vaste ondergrond.</p>
<b>Destructieve handeling voor identificatie</b>	Nee

<b>Opmerking</b>	Gezien de levensduur van roofing en de staat van de onderzochte roofing is de kans groot dat deze geen asbest bevat. Om lekkages te vermijden werd echter geen staal genomen.

- Zorg voor een veilig beheer. Vermijd het beschadigen van het asbestmateriaal. Controleer de toestand jaarlijks op wijzigingen.
- Voer bijkomende staalname(s) uit.

- Eenvoudige handelingen: enkel door erkend asbestverwijderaar  
Gezien de bevestigingswijze (versmeerd) kan de toepassing niet onbeschadigd verwijderd worden. Hechtgebonden buitentoepassingen die niet zonder beschadiging kunnen verwijderd worden dienen door een erkend asbestverwijderaar verwijderd te worden.

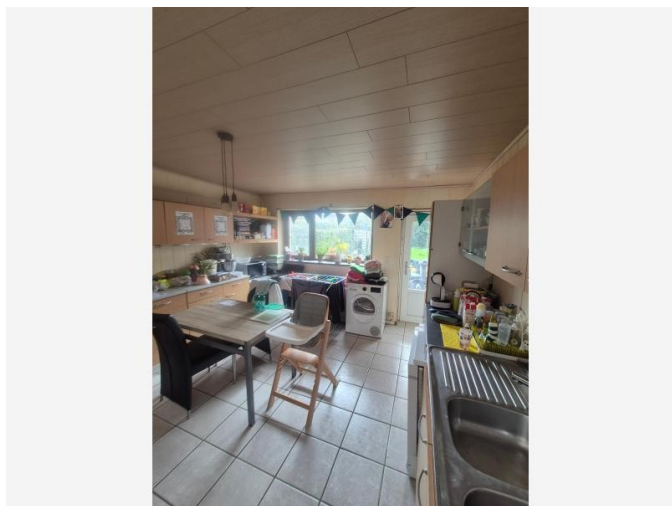
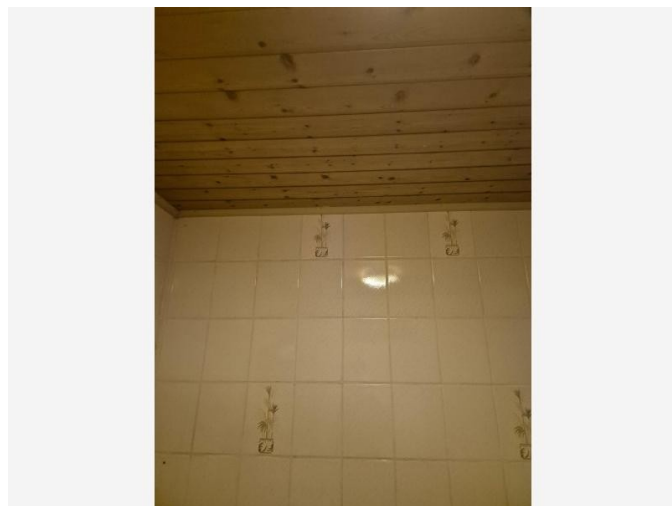
In het gebouw zijn verlaagde plafonds aanwezig die bestaan uit niet asbestverdachte materialen (bv. gipskarton, ...). De kans bestaat dat een vermoedelijke asbesthoudende toepassing voorzien is achter de plafonds (bv. bakeliet), aandacht bij eventuele afbraak.

<b>Basis voor advies</b>	De asbestdeskundige beoordeelt het materiaal als niet-asbestverdacht.
--------------------------	---

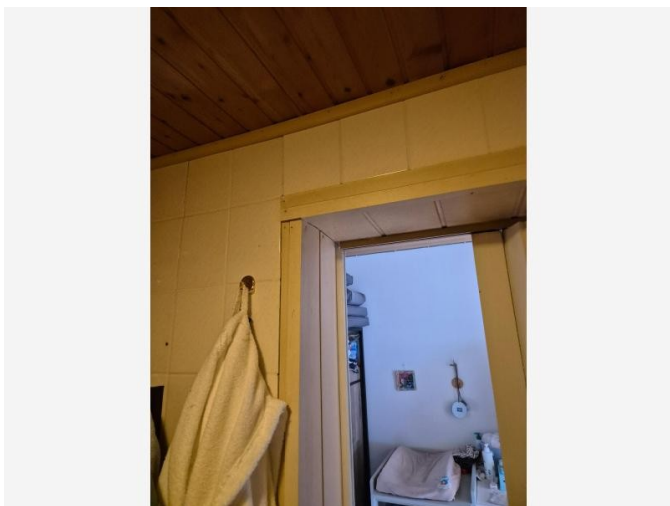
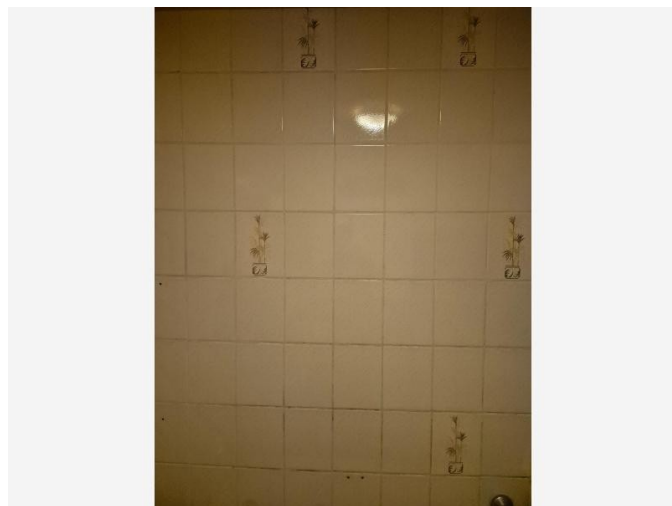
Er zijn verschillende wandtegels en plinten voorzien in de gebouwen. De eventuele lijm achter de wandtegels was niet waar te nemen en kon niet bemonsterd worden. Bij verwijdering van de tegels dient de eventueel aanwezige tegellijm bemonsterd te worden zodat aanwezigheid van asbest al dan niet kan uitgesloten worden. Deze fiche is van toepassing op alle wandtegels en plinten.

Basis voor advies	Beoordeling op basis van expertise met een vaststelling door de asbestdeskundige.
-------------------	---

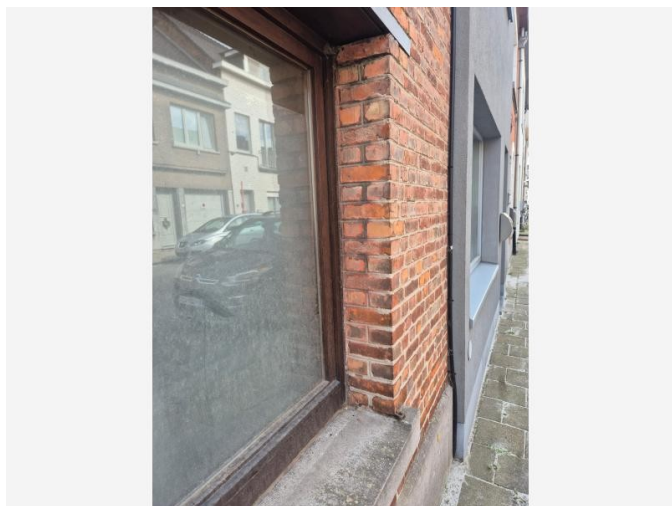
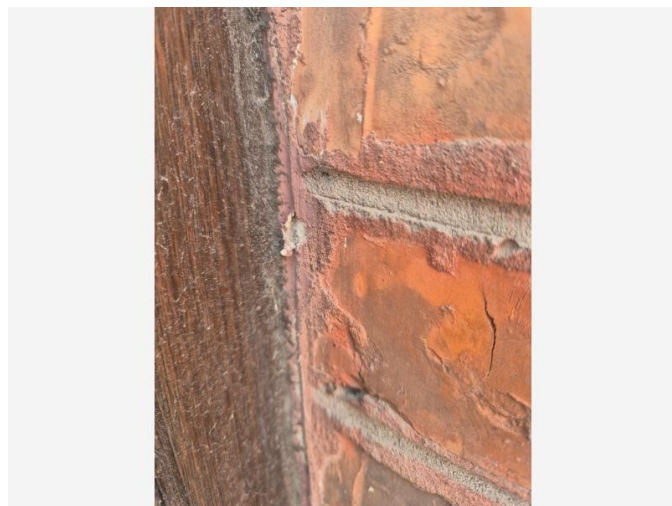
Geen asbest

#	Type	Referentie	Resultaat
5.1	Puntmonster	2628141-02	Geen asbest

<b>Beschrijving</b>	Mastiek voorgevel
<b>Omgeving</b>	Buiten
<b>Primaire drager</b>	Wandopening verticaal (raam, deur, ...)
<b>Bindmiddel van materiaal</b>	Kitten, mastiek, pasta
<b>Gebondenheid op basis van bindmiddel</b>	Hecht
<b>Hoeveelheid (gewicht - aantal)</b>	<ul style="list-style-type: none"><li>• 5,00 kg - 1 stuk</li></ul>
<b>Totaal gewicht</b>	5,00 kg
<b>Identificatiemethode</b>	Een monstername door de asbestdeskundige met laboanalyse door een asbestlabo.
<b>Destructieve handeling voor identificatie</b>	Nee
<b>Opmerking</b>	Enkel zichtbaar aan het rechtse raam op het gelijkvloers, overspoten met silicone.

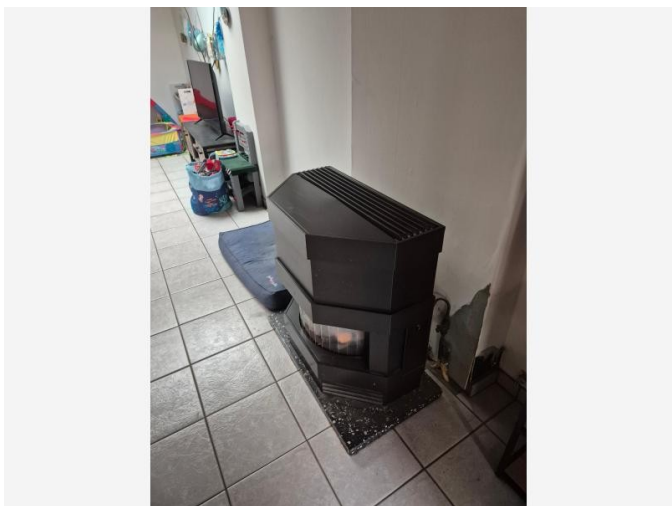
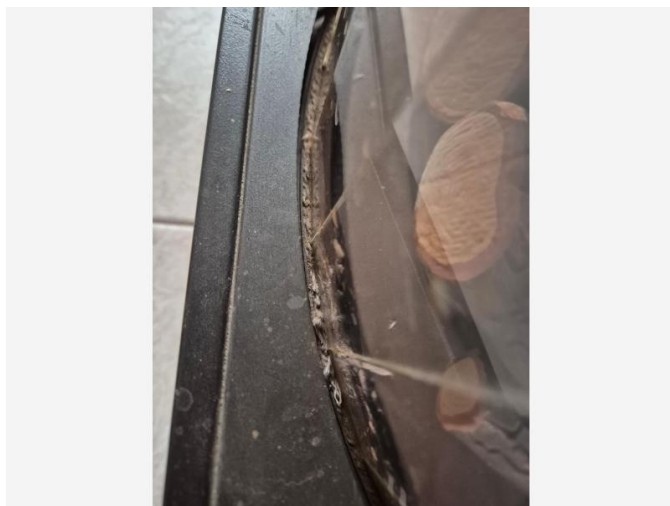
Geen asbest

#	Type	Referentie	Resultaat
6.1	Puntmonster	2628141-05	Geen asbest

<b>Beschrijving</b>	Koord kachel
<b>Omgeving</b>	Binnen
<b>Primaire drager</b>	Ruimteverwarming
<b>Bindmiddel van materiaal</b>	Weinig of geen bindmiddel (textiel, bevolking, ...)
<b>Gebondenheid op basis van bindmiddel</b>	Niet-hechtgebonden
<b>Hoeveelheid (lengte - omtrek - aantal)</b>	<ul style="list-style-type: none"><li>• 1,00 m - 2,00 cm - 1 stuk</li></ul>
<b>Totale oppervlakte</b>	0,02 m <sup>2</sup>
<b>Identificatiemethode</b>	Een monstername door de asbestdeskundige met laboanalyse door een asbestlabo.
<b>Destructieve handeling voor identificatie</b>	Nee

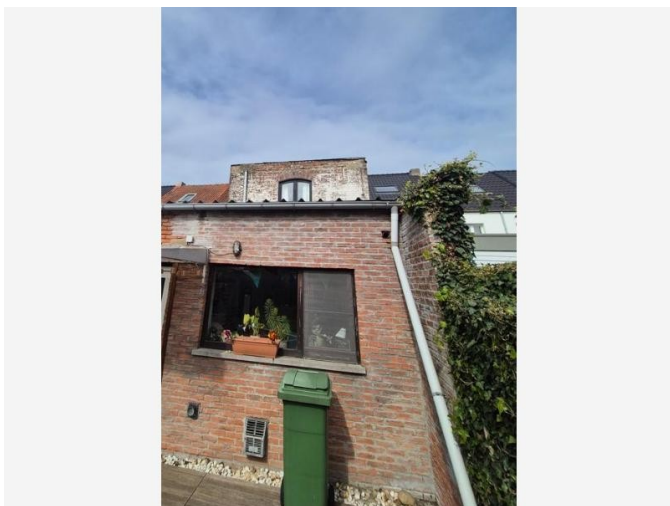
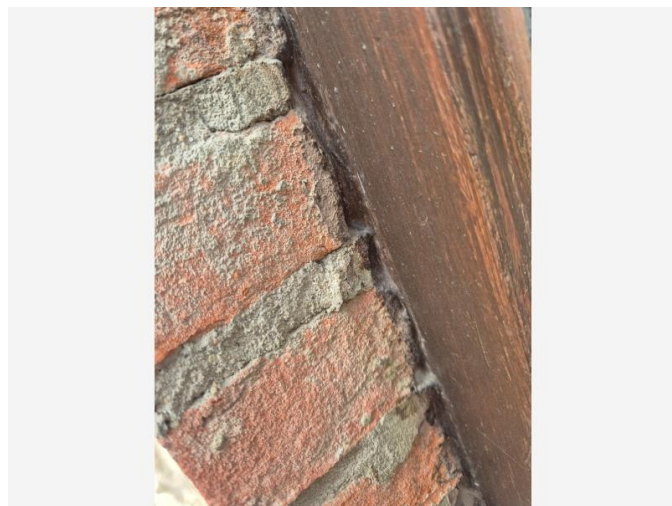
## Fiche 7: Mastiek achtergevel

Geen asbest

#	Type	Referentie	Resultaat
7.1	Puntmonster	2628141-01	Geen asbest

<b>Beschrijving</b>	Mastiek achtergevel
<b>Omgeving</b>	Buiten
<b>Primaire drager</b>	Wandopening verticaal (raam, deur, ...)
<b>Bindmiddel van materiaal</b>	Kitten, mastiek, pasta
<b>Gebondenheid op basis van bindmiddel</b>	Hecht
<b>Hoeveelheid (gewicht - aantal)</b>	<ul style="list-style-type: none"><li>• 5,00 kg - 1 stuk</li></ul>
<b>Totaal gewicht</b>	5,00 kg
<b>Identificatiemethode</b>	Een monstername door de asbestdeskundige met laboanalyse door een asbestlabo.
<b>Destructieve handeling voor identificatie</b>	Nee

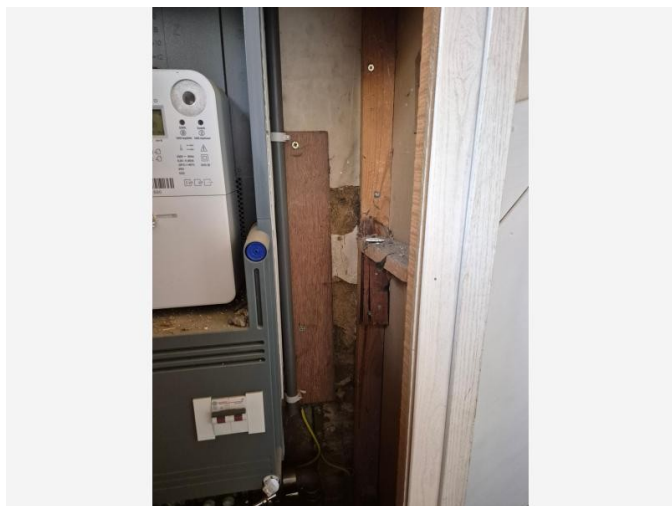
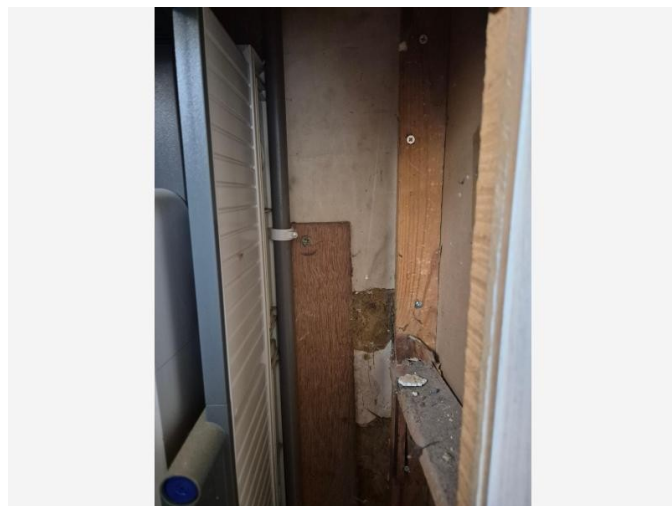
Geen asbest

#	Type	Referentie	Resultaat
8.1	Mengmonster	2628141-03	Geen asbest

<b>Beschrijving</b>	Pleisterwerk wand
<b>Omgeving</b>	Binnen
<b>Primaire drager</b>	Binnenwand
<b>Bindmiddel van materiaal</b>	Gips - kalk
<b>Gebondenheid op basis van bindmiddel</b>	Niet-hechtgebonden
<b>Hoeveelheid (oppervlakte - dikte - aantal)</b>	• 30,00 m <sup>2</sup> - 1,00 cm - 1 stuk
<b>Totaal volume</b>	0,30 m <sup>3</sup>
<b>Identificatiemethode</b>	Een monstername door de asbestdeskundige met laboanalyse door een asbestlabo.
<b>Destructieve handeling voor identificatie</b>	Nee
<b>Opmerking</b>	Hoeveelheid is indicatieve inschatting.

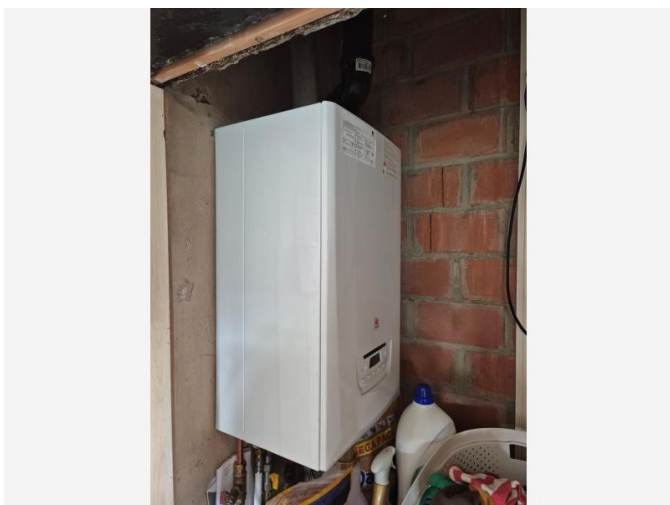
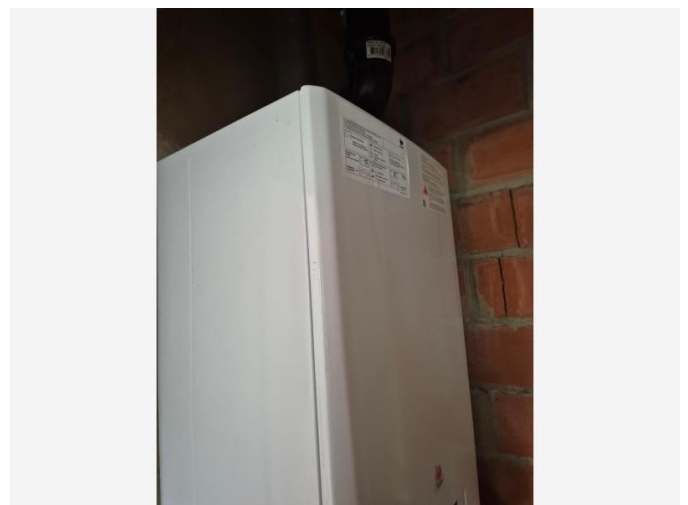
## Fiche 10: Verwarmingsinstallatie

Beschrijving	Notitie	Terug te vinden op plannen
Fiche 9: Rookgaskanalen	-	-
Fiche 10: Verwarmingsinstallatie	De verwarmingsinstallatie dateert van na 2000. Er waren geen asbesthoudende pakkingen of dichtingen zichtbaar.	-

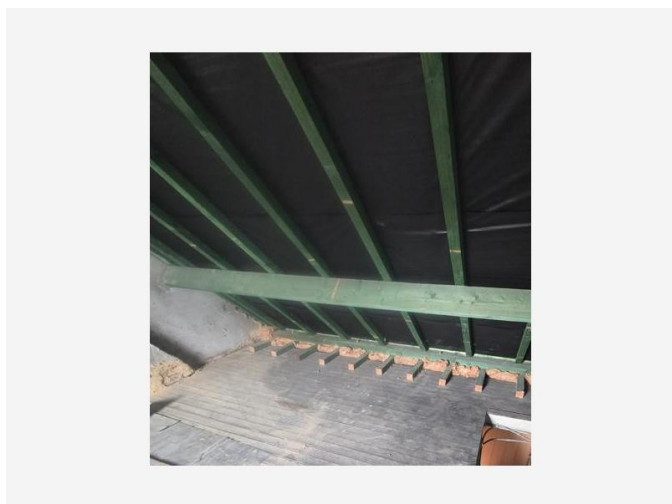
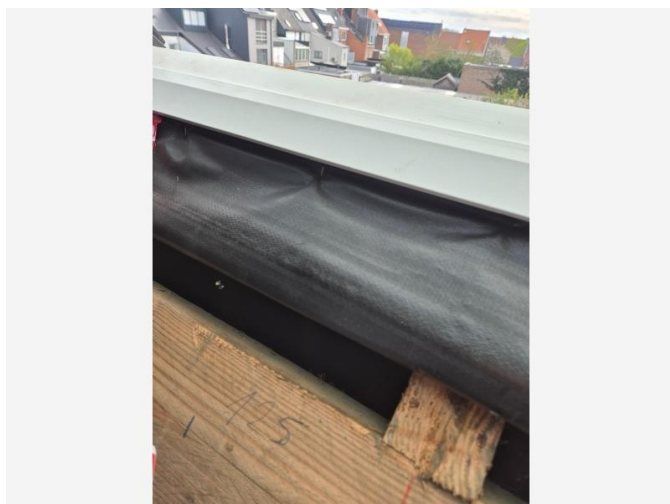
### Fiche 11: Onderdak

Beschrijving	Notitie	Terug te vinden op plannen
Fiche 11: Onderdak	Onderdak is voorzien in folie, factuur aanwezig van dakvernieuwing.	-
Fiche 12: Lift (niet aanwezig)	-	-
Fiche 13: Leidingisolatie (niet aanwezig)	-	-
