# Asbestinventarisatetest

Kouterbaan 9, 9400 Ninove

Attestnummer : 20250819-000036.000

Uitgegeven op : 19.08.2025

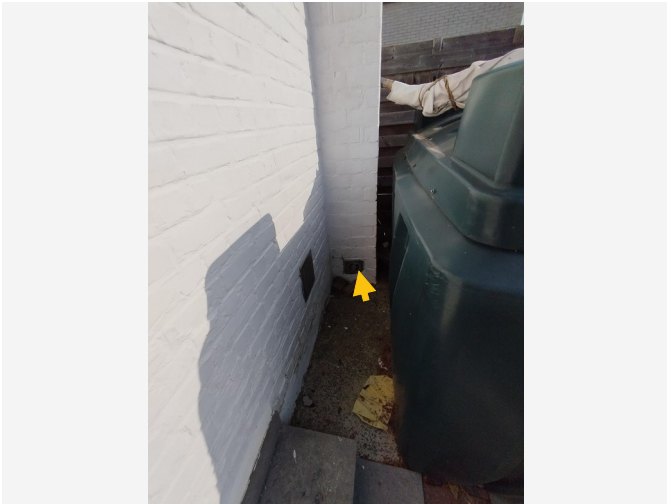
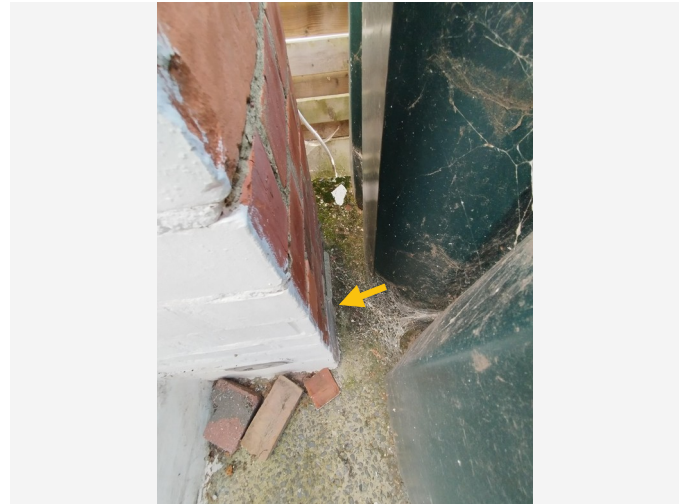
Eindbeoordeling materiaalrisico	Verhoogd materiaalrisico en/of verhoogde kans op vezelvrijgave
---------------------------------	--

Gebondenheid	Categorie 1: hechtgebonden in oorsprong
Asbestsoort (vezeltype)	Crocidoliet aanwezig
Asbestconcentratie	Laag (< 50%)
Afschermingsgraad van het gehele materiaal	Geheel of deels (ook) vrij aan binnenluchtstromen
Toestand van het materiaal	Licht beschadigd, licht verweerd. Intact calciumsilicaatmateriaal of categorie III 'gebondenheid'

Beschrijving	2 roetluikjes
Omgeving	Buiten
Primaire drager	HVAC infrastructuur en uitrusting
Asbestmateriaal	Brandwerende afsluiting (prefab geheel) - Luik
Bindmiddel van asbestmateriaal	Cement
Gebondenheid op basis van bindmiddel	Hecht
Hoeveelheid (gewicht - aantal)	<ul style="list-style-type: none"><li>• 1,00 kg - 1 stuk</li></ul>
Totaal gewicht	1,00 kg
Eenvoudig bereikbaar	Ja
Bevestigingswijze	<ul style="list-style-type: none"><li>• Verlijmd, ingegoten, versmeerd</li></ul>
Identificatiemethode	Vaststelling zonder monsternamen
Destructieve handeling voor identificatie	Nee
Opmerking	<p>de schouw langs de buitenzijde van het cv-lokaal bevat 2 cementen roetluikjes.</p> <p>De vermelde oppervlaktes, diktes, gewichten en volumes betreffen een beredeneerde schatting. Er worden geen rechten verleend aan deze oppervlaktes/diktes/volumes.</p>

Verwijderen

- Zorg voor een veilig beheer. Vermijd het beschadigen van het asbestmateriaal. Controleer de toestand jaarlijks op wijzigingen.
- Voer bijkomende staalname(s) uit.

- Eenvoudige handelingen: mag via doe-het-zelf of door werknemer(s) met opleidingsattest eenvoudige handelingen  
Roetluik opening (houder - kader) Standaard dragen van de nodige wegwerp beschermingsmiddelen FFP 3 masker , handschoenen en tyvec CAT III type 5-6 , afwasbaar schoeisel Extra bevochtigen van de roetluikkader , beitel rondom , boven en onder voorzichtig los zonder de kader te breken , verpakken in dubbel plastic folie , luchtdicht afsluiten en afvoeren als hechtgebonden afval. Voor hechtgebonden toepassingen: Bij verwijdering door doe-het-zelf moet men dit afval dubbel en luchtdicht verpakt aandienen bij het gemeentelijk recyclagepark. Men raadpleegt best op voorhand de voorwaarden van het recyclagepark. Zie ook link Zie <https://ovam.vlaanderen.be/wie-mag-wat-verwijderen>  
<https://ovam.vlaanderen.be/voorzorgsmaatregelen-bij-asbestverwijdering>  
<https://ovam.vlaanderen.be/asbestafval-afvoeren> Zie ook wetgevend kader (website van de OVAM en CODEX boek VI titel 3). <http://werk.belgie.be/sites/default/files/content/documents/Welzijn%20op%20het>

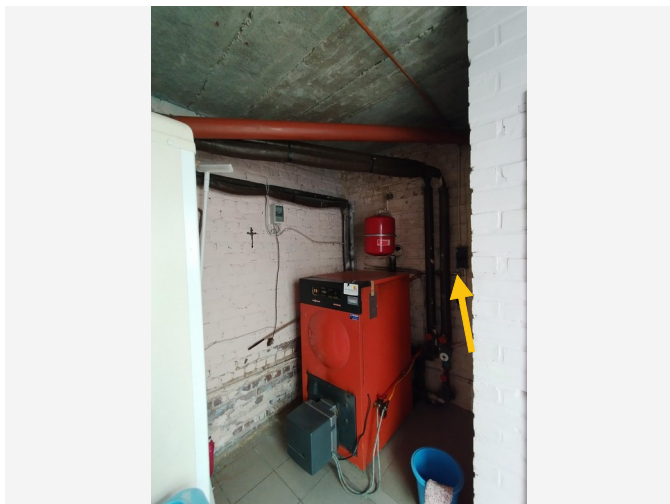
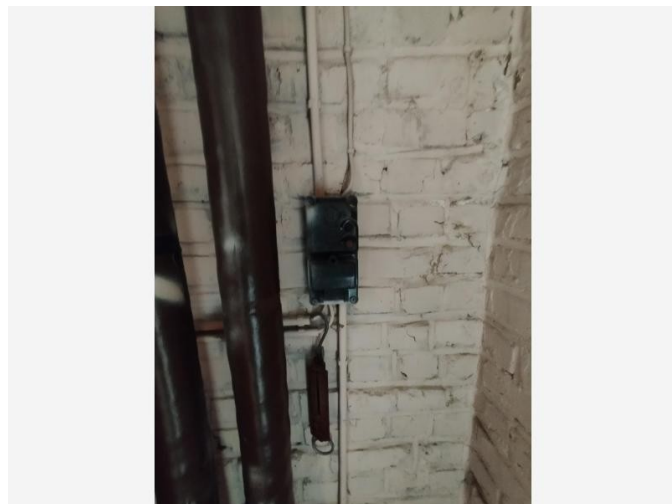
Eindbeoordeling materiaalrisico	Laag materiaalrisico en/of verlaagde kans op vezelvrijgave
---------------------------------	--

<b>Gebondenheid</b>	Categorie 1: hechtgebonden in oorsprong
<b>Asbestsoort (vezeltype)</b>	Crocidoliet aanwezig
<b>Asbestconcentratie</b>	Laag (< 50%)
<b>Afschermingsgraad van het gehele materiaal</b>	Geheel of deels (ook) vrij aan de binnenlucht
<b>Toestand van het materiaal</b>	Onbeschadigd, niet verweerd

Beschrijving	Bakeliet toepassing
Omgeving	Binnen
Primaire drager	Communicatie en elektrische infrastructuur en uitrusting
Asbestmateriaal	Plaat, paneel, tablet - Type Bakeliet
Bindmiddel van asbestmateriaal	Kunststof of -hars
Gebondenheid op basis van bindmiddel	Hecht
Hoeveelheid (oppervlakte - dikte - aantal)	• 0,10 m <sup>2</sup> - 1,00 cm - 2 stuks
Totaal volume	0,002 m <sup>3</sup>
Eenvoudig bereikbaar	Ja
Bevestigingswijze	• Geschroefd
Identificatiemethode	Vaststelling zonder monstername
Destructieve handeling voor identificatie	Nee
Opmerking	<p>aantal stuks 2</p> <p>Het is moeilijk te bepalen of de bakeliettoepassingen in de woning ook effectief asbesthoudend zijn (het kan ook gaan om de asbestvrije variant).</p> <p>Er werd geen monster genomen oww beschadiging aan een elektrisch gerelateerde toepassing, extra controle bij verwijdering van het verdacht materiaal.</p>

Zorgvuldig beheren

- Zorg voor een veilig beheer. Vermijd het beschadigen van het asbestmateriaal. Controleer de toestand jaarlijks op wijzigingen.
- Voer bijkomende staalname(s) uit.

- Eenvoudige handelingen: mag via doe-het-zelf of door werknemer(s) met opleidingsattest eenvoudige handelingen  
Schakelaars, stopcontacten en andere gelijkaardige toepassingen kunnen eenvoudig losgeschroefd worden --> EH doe-het-zelf. Afgesloten of verzegelde kast --> EH opgeleid techniek personeel 8u basisopleiding asbest. Voor elektrische infrastructuur en uitrusting dient u vooraleer men deze toepassing gaat bevochtigen de elektriciteit af te sluiten (zoniet elektrocutie-/brandgevaar). standaard dragen van de nodige wegwerp beschermingsmiddelen FFP 3 masker , handschoenen en tyvec CAT III type 5-6 , afspoelbaar schoeisel Losschroeven en dubbel verpakken in plastic , sluit luchtdicht af en breng dit als hechtgebonden afval naar een plaatselijk containerpark. Voor hechtgebonden toepassingen: Bij verwijdering door doe-het-zelf moet men dit afval dubbel en luchtdicht verpakt aandienen bij het gemeentelijk recyclagepark. Men raadpleegt best op voorhand de voorwaarden van het recyclagepark.

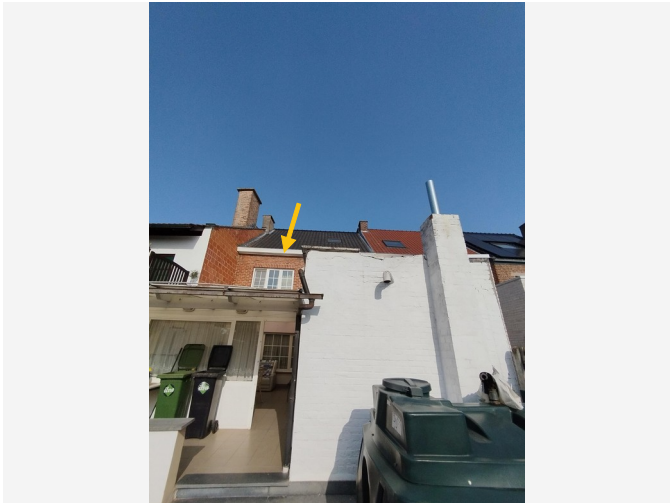
**Reden:** Dakgoot niet zichtbaar

De afwerking van de dakgoten kon niet van dichtbij geïnspecteerd worden (> 3,50m). Het gebruikte materiaal is niet vast te stellen. Er kan bijgevolg niet geconcludeerd worden of deze dakgoot werd afgewerkt met asbestverdachte bitumen.

Bij renovatiewerken of dakwerken kan een stelling geplaatst worden waarbij een extra controle/staalname aangewezen is.

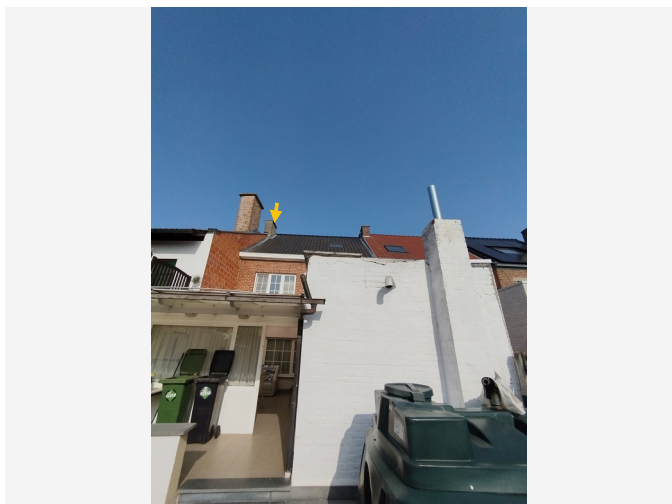
**Reden:** Het te onderzoeken materiaal situeert zich hoger dan 3,50 m te rekenen vanaf een veilige ondergrond

**Uitleg van de asbestdeskundige:** Bij werken (dak of reiniging schouw) kan een stelling geplaatst worden, het is niet duidelijk of er asbestverdachte materialen aanwezig zijn in de schouw.

op zolder zijn 2 schouwen te zien in baksteen. Langs het cv-lokaal is ook een schouw te zien aan de buitenzijde.

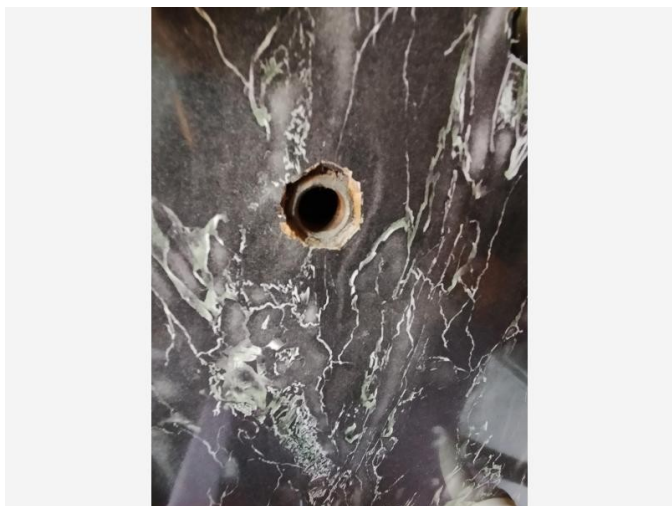
In de badkamer zijn de wanden bekleed met unalitplaten. Dit zijn hardboard platen uit houtvezel en niet-asbestverdacht.

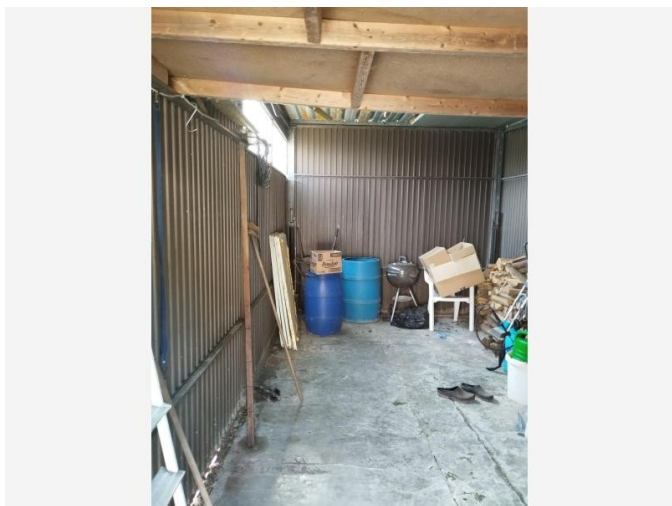
tuinhuis in metalen panelen met metalen golfplaten dak en isolatieplaten. Geen asbestverdachte materialen.

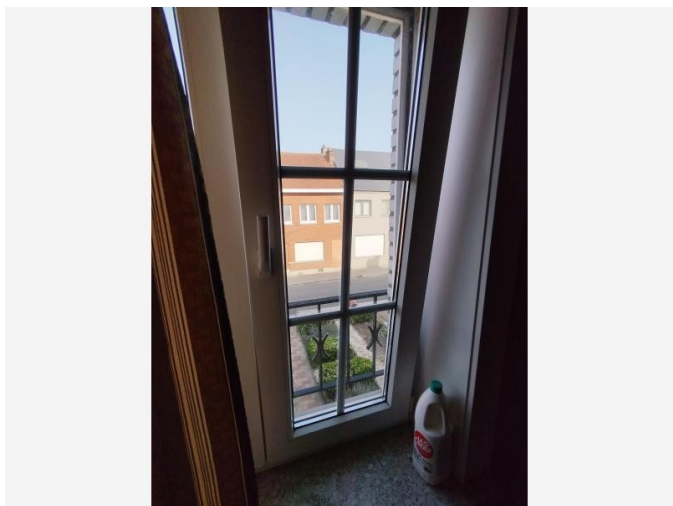
De gebruikte siliconen kit van alle ramen is niet-asbestverdacht.

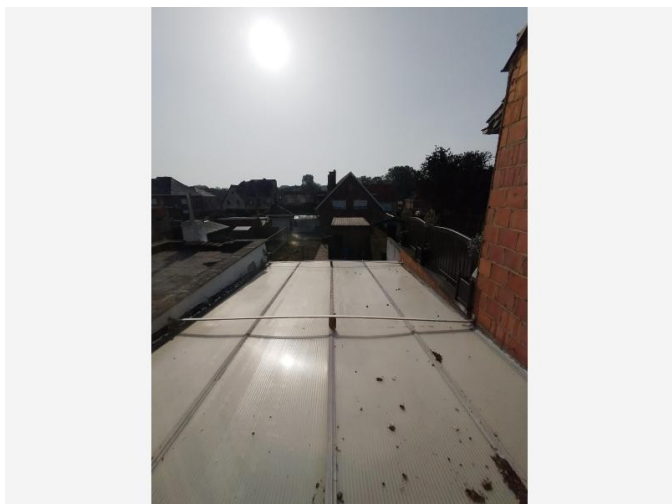
het verandadak bestaat uit plastieke platen.

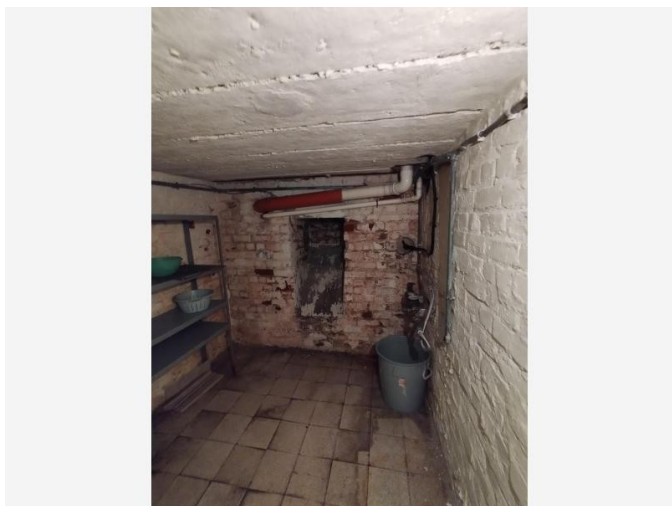
Er zijn geen asbestverdachte materialen waargenomen in de kelder.

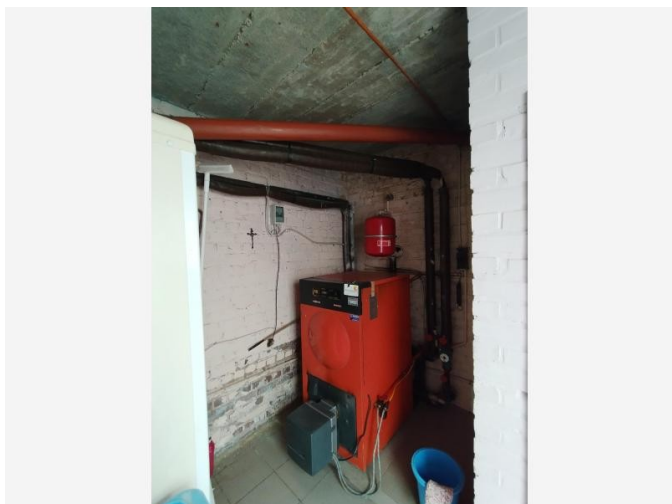
De CV ketel is het merk Viessman type rotola. Deze heeft bouwjaar 1975 en bevat mogelijk nog asbestpakkingen.

De brander is van het merk weishaupt. Bouwjaar niet gekend. Mogelijks is hier een asbestdichting aanwezig.

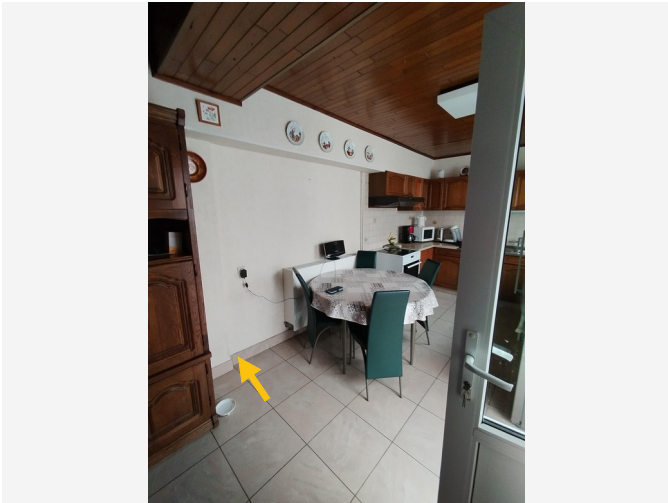
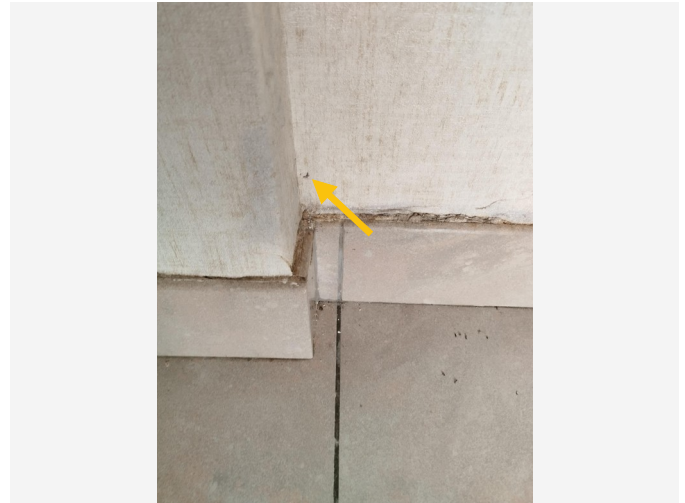
Geen asbest

#	Type	Referentie	Resultaat
11.1	Mengmonster	01	Geen asbest

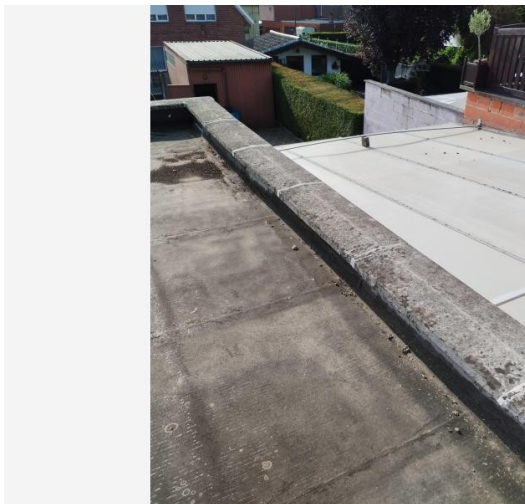
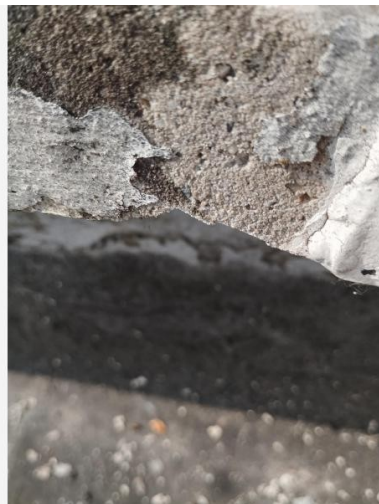
## Fiche 12: Dekstenen (visueel vastgesteld)

Geen asbest

#	Type	Referentie	Resultaat
12.1	Puntmonster	06	Geen asbest

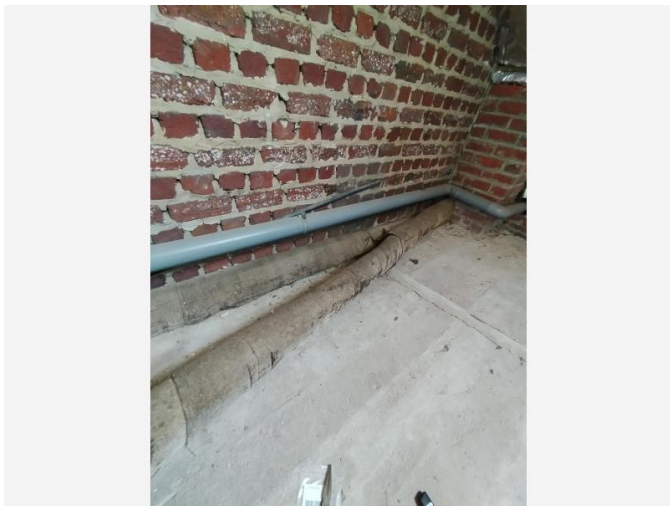
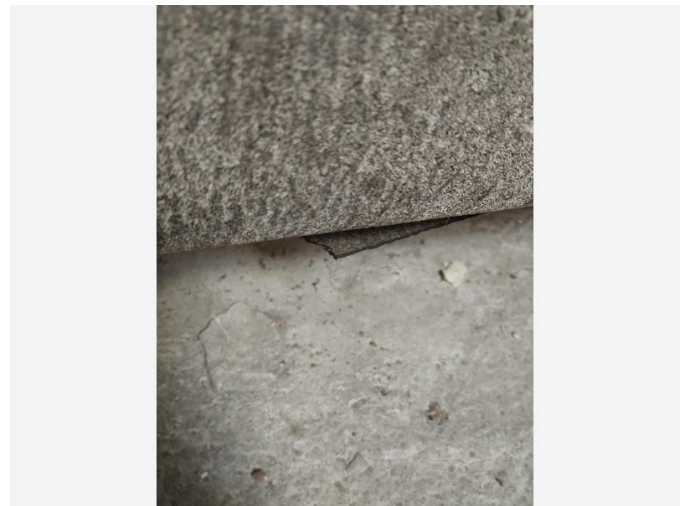
## Fiche 13: isolatieroofing (met staalname)

Geen asbest

#	Type	Referentie	Resultaat
13.1	Puntmonster	05	Geen asbest

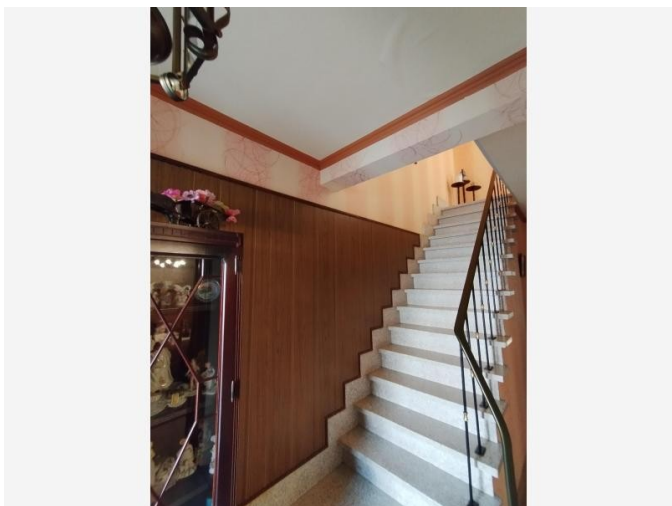
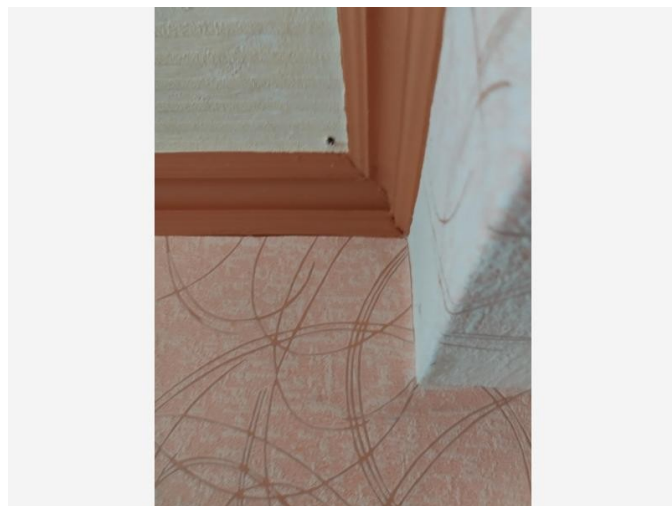
## Fiche 14: Plafondpleister

Geen asbest

#	Type	Referentie	Resultaat
14.1	Mengmonster	02	Geen asbest

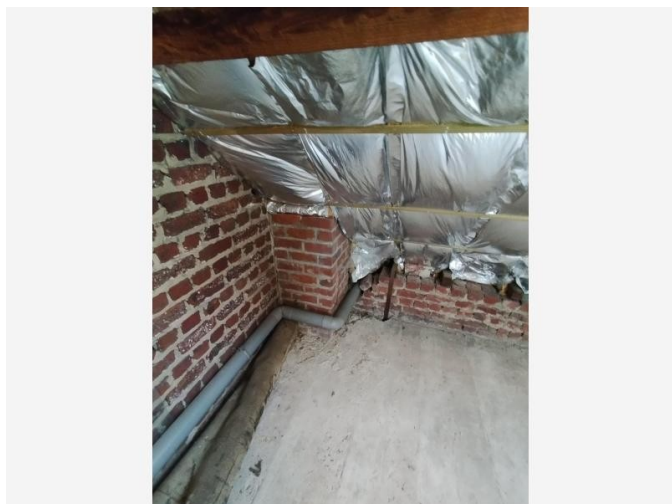
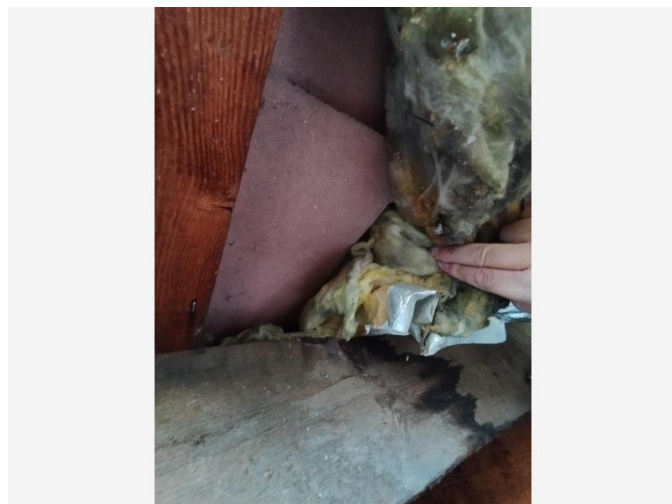
## Fiche 15: Onderdak (staalname)

Geen asbest

#	Type	Referentie	Resultaat
15.1	Puntmonster	04	Geen asbest

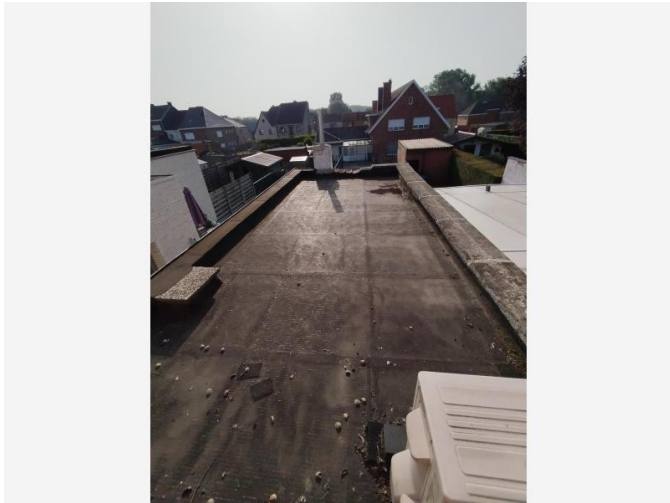
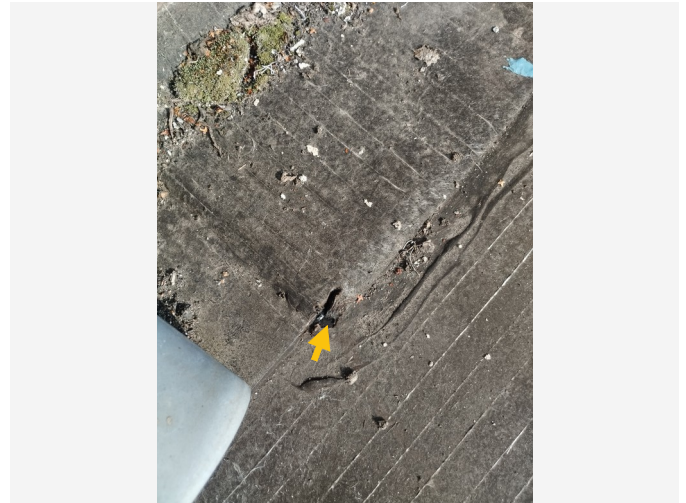
## Fiche 16: Roofing (met staalname)

Geen asbest

#	Type	Referentie	Resultaat
16.1	Puntmonster	03	Geen asbest
