Asbestinventarisatetest

Iddergemsesteenweg 30, 9450 Haaltert

Attestnummer :
Uitgegeven op :
Geldig tot : **Onbeperkt** (tenzij de toestand wijzigt)

Asbestveilig (maar mogelijk niet asbestvrij)

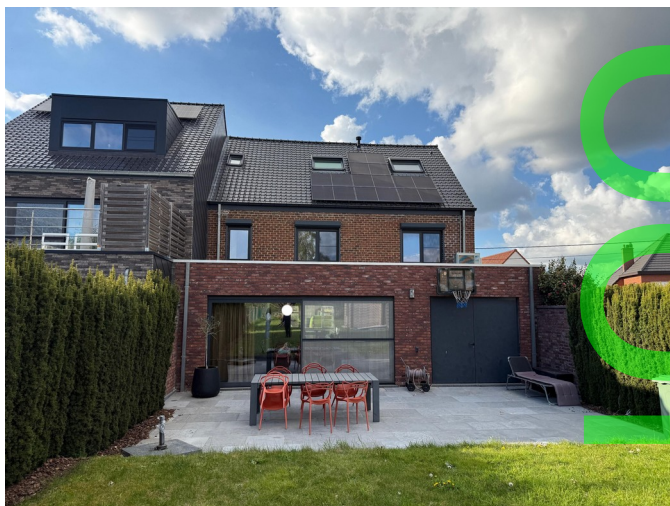
Situeringfoto

Uitgesloten van inspectie

Bouwjaar: 2012

Constructies gebouwd vanaf 2001 moeten niet onderzocht worden

Opmerking	De aanbouw achteraan de woning heeft een goedgekeurde bouwvergunning van 2012. Historische luchtfoto's en de staat van de aanbouw bevestigen deze vaststelling.
-----------	---

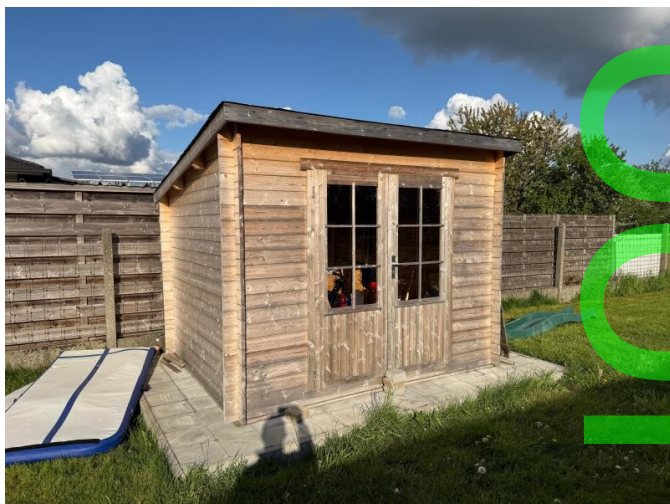
Situeringfoto

Uitgesloten van inspectie

Bouwjaar: 2025

Constructies gebouwd vanaf 2001 moeten niet onderzocht worden

Opmerking	Het tuinhuis werd in 2025 geplaatst volgens de bewoners. Historische luchtfoto's en de staat van het tuinhuis bevestigen deze stelling.
-----------	---

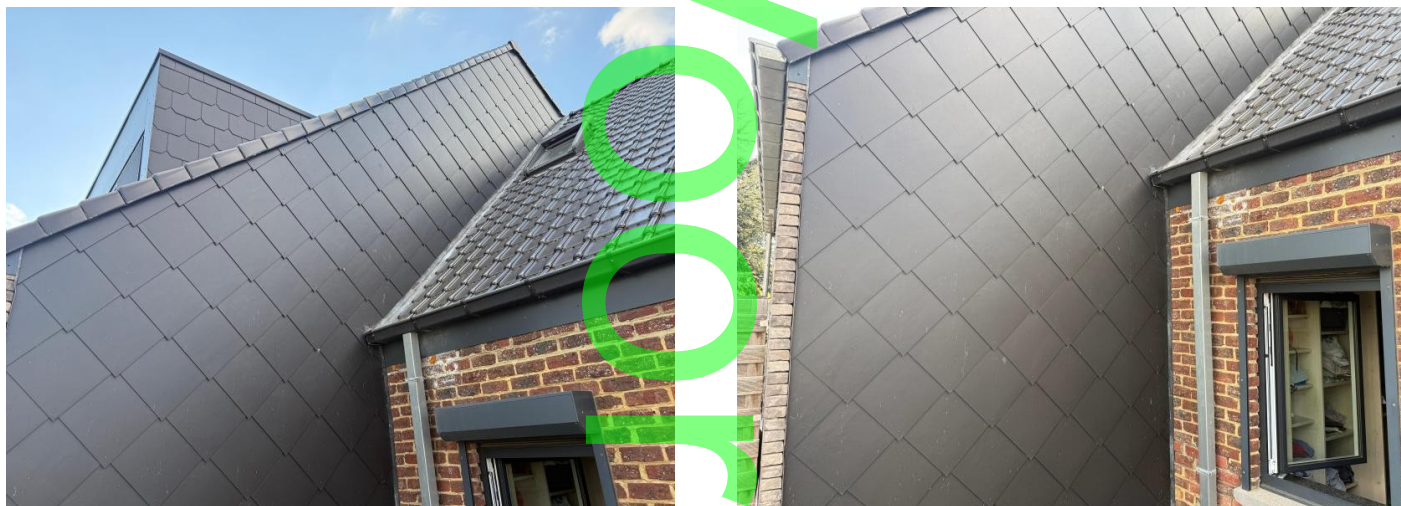
Informatie over een materiaal van een andere eigenaar

Tegen de gevel van de aanpalende woning werden gevelleien aangebracht die aflopen op het dak de opdrachtgever. Vermits het een nieuwbouwwoning betreft kunnen we besluiten dat het om asbestvrije leien gaat.

De nieuwbouwwoning is nog niet te zien op historische luchtfoto's uit 2019.

Basis voor advies	Beoordeling op basis van expertise met een vaststelling door de asbestdeskundige.
Primaire drager	Wand buitenschil

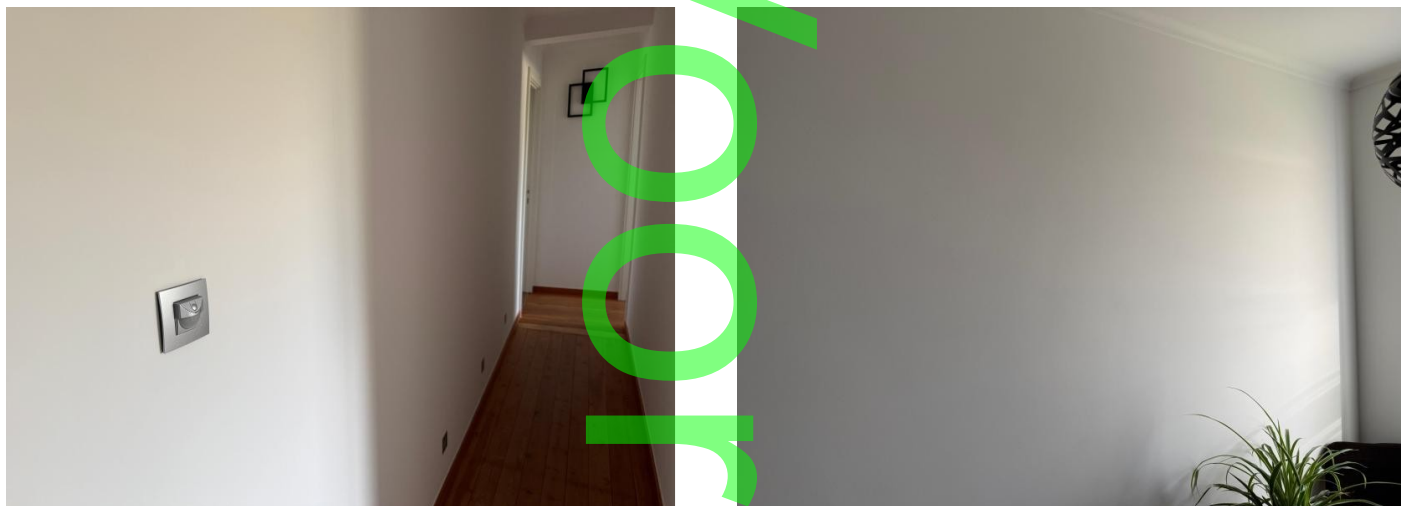
Geen asbest

Beschrijving	Gipspleisterwerk muren
Omgeving	Binnen
Primaire drager	Binnenwand
Bindmiddel van materiaal	Gips - kalk
Gebondenheid op basis van bindmiddel	Niet-hechtgebonden
Hoeveelheid (oppervlakte - dikte - aantal)	<ul style="list-style-type: none">• 200,00 m² - 1,00 cm - 1 stuk
Totaal volume	2,00 m ³
Identificatiemethode	<p>De asbestdeskundige gebruikt een bewijsdocument andere dan een bestaande laboanalyse, met bevestiging door vaststelling en expertise en dit zonder monstername.</p> <p>Motivatie: De monstername brengt andere schade aan dan schade die inherent is aan de monstername.</p>
Destructieve handeling voor identificatie	Nee
Opmerking	<p>De woning betreft een totaalrenovatie van 2012-2013.</p> <p>De muren van de woning, zoals aangeduid op de constructieplannen, zijn afgewerkt met recent aangebrachte gipskartonplaten en gipspleisterwerk. Alle pleisterwerken werden uitgevoerd tijdens de <u>renovatiewerken</u> en op foto's van voor de werken is te zien dat er geen gipspleisterwerk aanwezig was.</p>

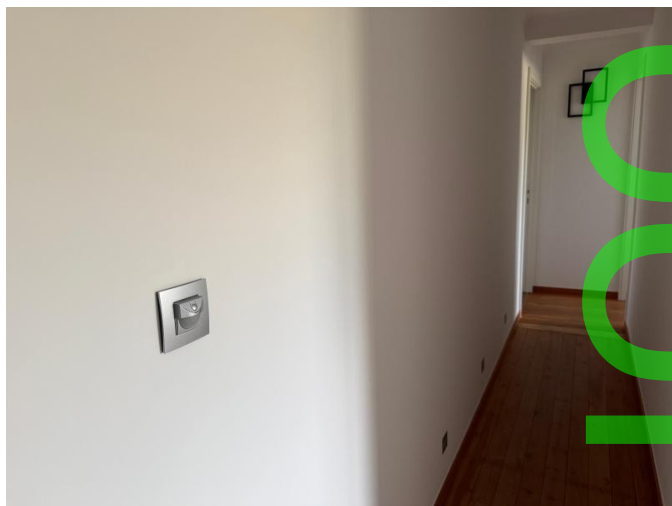
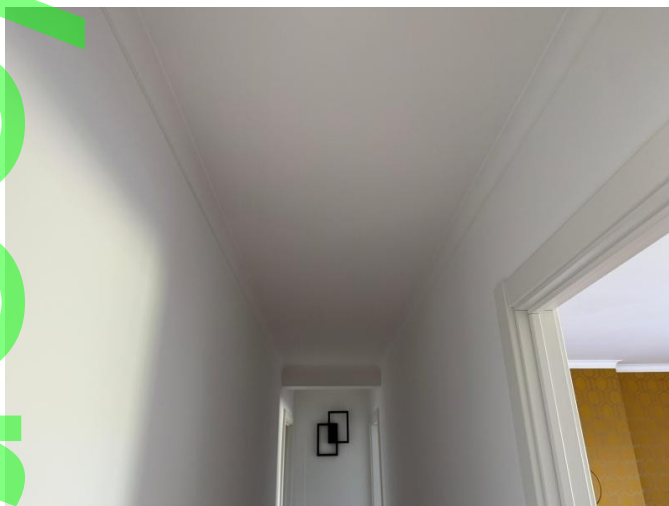
Geen asbest

Beschrijving	Gipspleisterwerk plafonds
Omgeving	Binnen
Primaire drager	Plafond
Bindmiddel van materiaal	Gips - kalk
Gebondenheid op basis van bindmiddel	Niet-hechtgebonden
Hoeveelheid (oppervlakte - dikte - aantal)	<ul style="list-style-type: none">• 260,00 m² - 1,00 cm - 1 stuk
Totaal volume	2,60 m ³
Identificatiemethode	<p>De asbestdeskundige gebruikt een bewijsdocument andere dan een bestaande laboanalyse, met bevestiging door vaststelling en expertise en dit zonder monstername.</p> <p>Motivatie: De monstername brengt andere schade aan dan schade die inherent is aan de monstername.</p>
Destructieve handeling voor identificatie	Nee
Opmerking	<p>De woning betreft een totaalrenovatie van 2012-2013.</p> <p>De muren van de woning, zoals aangeduid op de constructieplannen, zijn afgewerkt met recent aangebrachte gipskartonplaten en gipspleisterwerk. Alle pleisterwerken werden uitgevoerd tijdens de <u>renovatiewerken</u> en op foto's van voor de werken is te zien dat er geen gipspleisterwerk aanwezig was.</p>

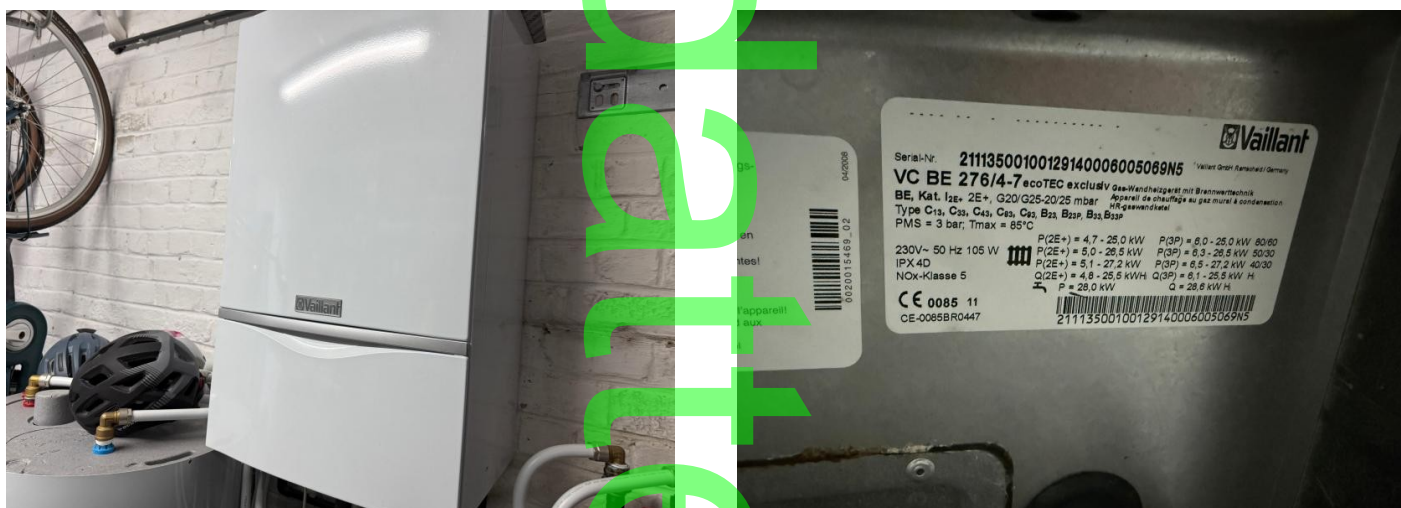
Beschrijving	Notitie	Terug te vinden op plannen
Fiche 6: Recente CV-installatie (niet verdacht)	De CV-brander bevat geen asbestverdachte materialen. Het betreft een recente condenserende gaswandketel, Vaillant type VC BE 275/4-7.	Plan 1.1: Gelijkvloers
Fiche 7: Onderdak uit doek	De woning betreft een totaalrenovatie van 2012-2013. Het dak is voorzien van een onderdak uit doek. Er werden geen asbestverdachte lagen aangetroffen.	Plan 1.10: Daken
Fiche 8: Keramische dakpannen	De woning betreft een totaalrenovatie van 2012-2013. Het dak werd volledig vernieuwd. De dakbedekking van het schuine dak bestaat uit keramische dakpannen, deze zijn niet asbestverdacht.	Plan 1.10: Daken
Fiche 9: Rookgaskanaal (niet verdacht)	Het rookgaskanaal is niet asbestverdacht.	Plan 1.10: Daken
