Asbestinventarisatetest

Langestraat 116, 9473 Denderleeuw

Attestnummer : 20260512-000218.000

Uitgegeven op : 12.05.2026

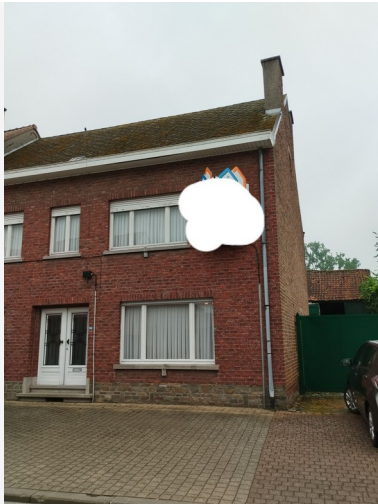
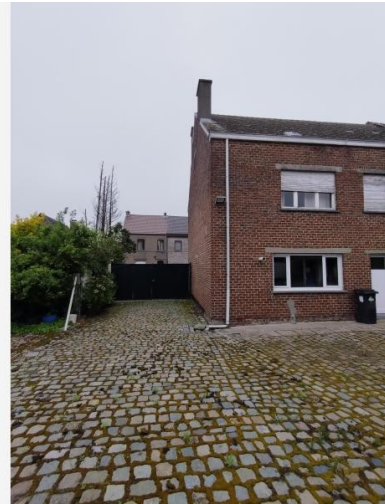
Dringend verwijderen

Eindbeoordeling materiaalrisico	Hoog materiaalrisico en/of hoge kans op vezelvrijgave
---------------------------------	---

Gebondenheid	Categorie 1: hechtgebonden in oorsprong
Asbestsoort (vezeltype)	Crocidoliet aanwezig
Asbestconcentratie	Laag (< 50%)
Afschermingsgraad van het gehele materiaal	Geheel of deels vrij aan de binnenlucht, maar geen contact met binnenluchtstromen
Toestand van het materiaal	Matig beschadigd, matig verweerd

Beschrijving	Dakleien
Omgeving	Grenst aan binnen- en buitenlucht
Primaire drager	Schuin dak
Asbestmateriaal	Dak- en gevelbekleding - Lei, shingle
Bindmiddel van asbestmateriaal	Cement
Gebondenheid op basis van bindmiddel	Hecht
Hoeveelheid (oppervlakte - aantal)	<ul style="list-style-type: none">• 105,00 m² - 1 stuk
Totale oppervlakte	105,00 m ²
Eenvoudig bereikbaar	Ja
Bevestigingswijze	<ul style="list-style-type: none">• Onbekend
Identificatiemethode	<p>De asbestdeskundige beoordeelt het materiaal als asbestverdacht en dus asbesthoudend, en dit zonder monstername.</p> <p>Motivatie: Er is een onderzoeksbeperking die monstername verhindert; De ruimte of het materiaal bevindt zich hoger dan 3,5 meter vanaf een vaste ondergrond.</p>
Destructieve handeling voor identificatie	Nee
Opmerking	<p>De leien zijn visueel herkent als asbesthoudend.</p> <p>De vermelde oppervlaktes, diktes en volumes betreffen een beredeneerde schatting. Er worden geen rechten verleend aan deze oppervlaktes/diktes/volumes.</p>

- Verwijder dit asbestmateriaal zo snel mogelijk. Volg de toestand goed op.
- Hemelwater dat afspoelt van asbestcement daken of gevels kan asbestdeeltjes bevatten. Gebruik het enkel voor gesloten circuits (bv. spoelen toiletten). Reinig na het vervangen van het dak of de gevel de dakgoten en regenwaterput of -ton om asbesthoudend sediment of slib te verwijderen
- Voer bijkomende staalname(s) uit.

- Eenvoudige handelingen: mag via doe-het-zelf of door werknemer(s) met opleidingsattest eenvoudige handelingen
EH via doe-het zelf Standaard dragen van de nodige wegwerp beschermingsmiddelen FFP 3 masker , handschoenen en tyvec CAT III type 5-6 , afwasbaar schoeisel.

Indien mogelijk de ondervloer afdekken , leien voorzichtig verwijderen, extra fixeren, niet breken , niet gooien, onmiddellijk verpakken of voorzichtig in container met asbest bag plaatsen.

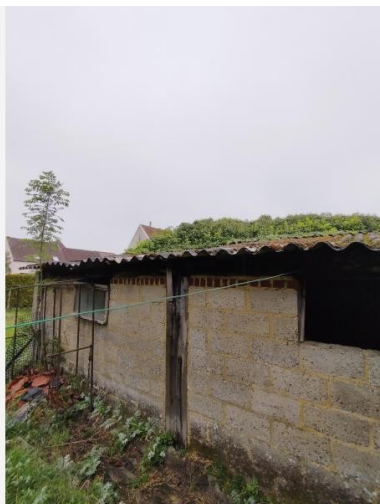
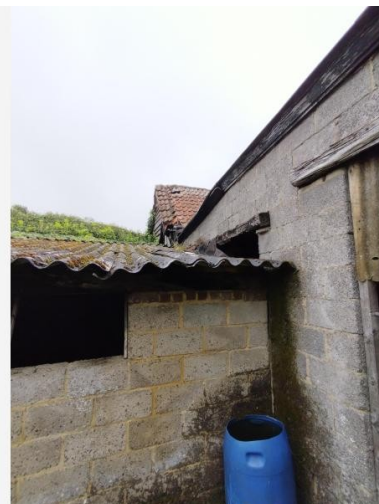
Dringend verwijderen

Eindbeoordeling materiaalrisico	Hoog materiaalrisico en/of hoge kans op vezelvrijgave
---------------------------------	---

Gebondenheid	Categorie 1: hechtgebonden in oorsprong
Asbestsoort (vezeltype)	Crocidoliet aanwezig
Asbestconcentratie	Laag (< 50%)
Afschermingsgraad van het gehele materiaal	Geheel of deels vrij aan binnenluchtstromen
Toestand van het materiaal	Matig beschadigd, matig verweerd

Beschrijving	Golfplaten visueel vastgesteld (zonder staal)
Omgeving	Grenst aan binnen- en buitenlucht
Primaire drager	Schuin dak
Asbestmateriaal	Dak- en gevelbekleding - Golfplaat
Bindmiddel van asbestmateriaal	Cement
Gebondenheid op basis van bindmiddel	Hecht
Hoeveelheid (oppervlakte - aantal)	<ul style="list-style-type: none"> • 275,00 m² - 1 stuk
Totale oppervlakte	275,00 m ²
Eenvoudig bereikbaar	Ja
Bevestigingswijze	<ul style="list-style-type: none"> • Geschroefd
Identificatiemethode	<p>De asbestdeskundige beoordeelt het materiaal als asbestverdacht en dus asbesthoudend, en dit zonder monstername.</p> <p>Motivatie: Er is een onderzoeksbeperking die monstername verhindert; De ruimte of het materiaal bevindt zich hoger dan 3,5 meter vanaf een vaste ondergrond.</p>
Destructieve handeling voor identificatie	Nee
Opmerking	De golfplaten zijn visueel vastgesteld. Het is aangewezen om bijkomend onderzoek uit te voeren bij renovatiewerken. De vermelde oppervlaktes, diktes en volumes betreffen een beredeneerde schatting. Er worden geen rechten verleend aan deze oppervlaktes/diktes/volumes.

- Verwijder dit asbestmateriaal zo snel mogelijk. Volg de toestand goed op.
- Hemelwater dat afspoelt van asbestcement daken of gevels kan asbestdeeltjes bevatten. Gebruik het enkel voor gesloten circuits (bv. spoelen toiletten). Reinig na het vervangen van het dak of de gevel de dakgoten en regenwaterput of -ton om asbesthoudend sediment of slib te verwijderen
- Voer bijkomende staalname(s) uit.

- Eenvoudige handelingen: mag via doe-het-zelf of door werknemer(s) met opleidingsattest eenvoudige handelingen
EH via doe-het zelf. Standaard dragen van de nodige wegwerp beschermingsmiddelen FFP 3 masker , handschoenen en tyvec CAT III type 5-6 , afwasbaar schoeisel.

Indien mogelijk de ondervloer afdekken , golfplaten voorzichtig verwijderen, extra fixeren, niet breken , niet gooien, onmiddellijk dubbel verpakken , luchtdicht afsluiten of voorzichtig in container met asbest bag plaatsen. Voldoende benevelen/bevochtigen tijdens de duur van de werken.

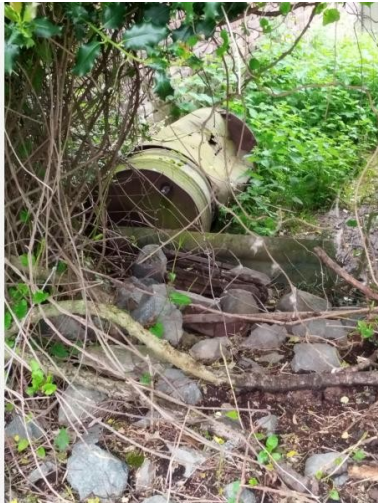
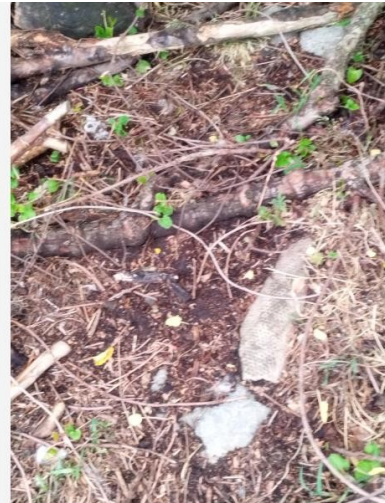
Dringend verwijderen

Beschrijving	Asbestcement afval
Type afvalstof	Betreft resten (contaminatie) van verwerking of beschadiging
Type resten (contaminatie)	<ul style="list-style-type: none">• Stukken, fragmenten (los, opliggend)
Besmette materialen	<ul style="list-style-type: none">• Bodem
Bron van de resten	golfplaten
Omgeving	Buiten
Primaire drager	Bodem
Gebondenheid resten	Hecht
Hoeveelheid (gewicht - aantal)	<ul style="list-style-type: none">• 1,00 kg - 1 stuk
Totaal gewicht	1,00 kg
Eenvoudig bereikbaar	Ja
Identificatiemethode	De asbestdeskundige beoordeelt het materiaal als asbestverdacht en dus asbesthoudend, en dit zonder monstername.
Opmerking	De vermelde hoeveelheid betreft een beredeneerde raming. Er worden geen rechten verleend aan deze hoeveelheid.

- Verwijder het asbestafval.
- Voer bijkomende staalname(s) uit.

- Eenvoudige handelingen: mag via doe-het-zelf of door werknemer(s) met opleidingsattest eenvoudige handelingen
EH via doe-het zelf.

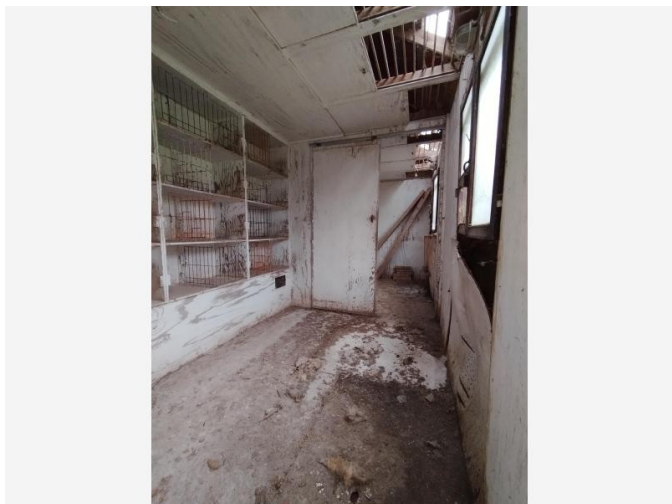
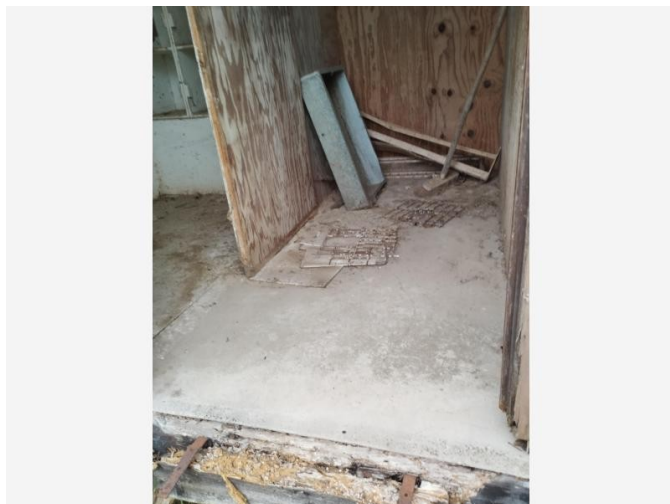
Verwijderen

Beschrijving	cementen platen duivenhok
Omgeving	Binnen
Primaire drager	Schuin dak
Asbestmateriaal	Plaat, paneel, tablet - Type Menuiserite
Bindmiddel van asbestmateriaal	Cement
Gebondenheid op basis van bindmiddel	Hecht
Hoeveelheid (oppervlakte - dikte - aantal)	• 4,00 m ² - 0,30 cm - 1 stuk
Totaal volume	0,012 m ³
Eenvoudig bereikbaar	Ja
Bevestigingswijze	• Geschroefd
Identificatiemethode	<p>De asbestdeskundige beoordeelt het materiaal als asbestverdacht en dus asbesthoudend, en dit zonder monstername.</p> <p>Motivatie: De monstername brengt andere schade aan dan schade die inherent is aan de monstername.</p>
Destructieve handeling voor identificatie	Nee
Opmerking	De vermelde oppervlaktes, diktes en volumes betreffen een beredeneerde schatting. Er worden geen rechten verleend aan deze oppervlaktes/diktes/volumes.

- Zorg voor een veilig beheer. Vermijd het beschadigen van het asbestmateriaal. Controleer de toestand jaarlijks op wijzigingen.
- Verwijder dit asbestmateriaal zo snel mogelijk. Volg de toestand goed op.
- Voer bijkomende staalname(s) uit.

- Eenvoudige handelingen: mag via doe-het-zelf of door werknemer(s) met opleidingsattest eenvoudige handelingen
Opgeleid personeel

(dak werker met 8u basisopleiding asbest) indien de platen eenvoudig te verwijderen zijn zonder kans op breken kan dit via doe-het-zelf of door werknemer(s) met opleidingsattest eenvoudige handelingen; Standaard dragen van de nodige wegwerp beschermingsmiddelen FFP 3 masker , handschoenen en tyvec CAT III type 5-6 , afspoelbaar schoeisel. Fixeer het plaatmateriaal , de asbesthoudende platen één voor één en in hun geheel verwijderen. Niet gooien, niet breken. Verwijder onder verneveling of tussentijds voldoende bevochtigen tijdens de volledige duur van de werken. Dubbel verpakken in plastic folie , luchtdicht verpakken of plaats in container met asbestbag.

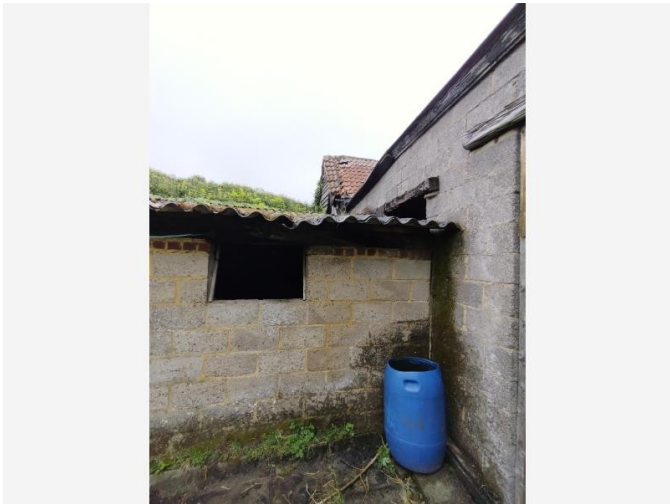
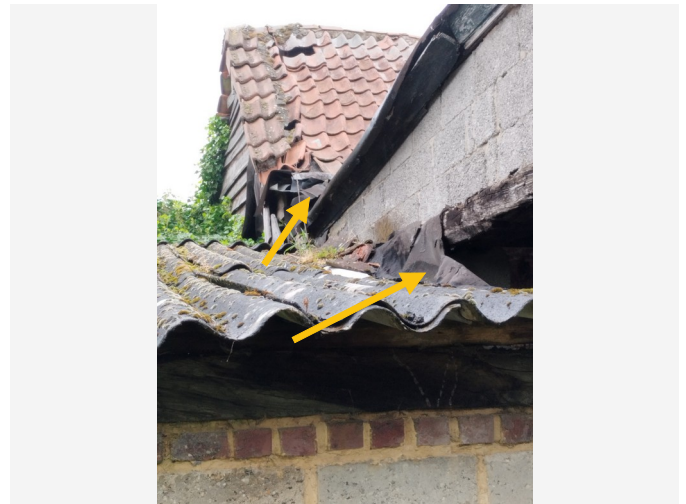
Fiche 6: Roofing (zonder staalname > 3,5m hoog, maar zichtbaar)

Beschrijving	Roofing (zonder staalname > 3,5m hoog, maar zichtbaar)
Omgeving	Buiten
Primaire drager	Plat dak
Asbestmateriaal	Dak- en gevelbekleding - Roofing
Bindmiddel van asbestmateriaal	Bitumen (roofing, teer, asfalt)
Gebondenheid op basis van bindmiddel	Hecht
Hoeveelheid (oppervlakte - aantal)	<ul style="list-style-type: none">• 2,00 m² - 1 stuk
Totale oppervlakte	2,00 m ²
Eenvoudig bereikbaar	Ja
Bevestigingswijze	<ul style="list-style-type: none">• Verlijmd, ingegoten, versmeerd
Identificatiemethode	<p>De asbestdeskundige beoordeelt het materiaal als asbestverdacht en dus asbesthoudend, en dit zonder monstername.</p> <p>Motivatie: Er is een onderzoeksbeperking die monstername verhindert; De ruimte of het materiaal bevindt zich hoger dan 3,5 meter vanaf een vaste ondergrond.</p>
Destructieve handeling voor identificatie	Nee
Opmerking	<p>Volgens het inspectieprotocol is een monstername van roofing verplicht om dit te identificeren als niet-asbesthoudend. Omwille de staat van het dak kon geen staal genomen worden. De toepassing wordt in de databank als asbestverdacht beschouwd. Het is aangewezen om extra controle uit te voeren bij eventuele renovatiewerken. De vermelde oppervlaktes, diktes en volumes betreffen een beredeneerde schatting. Er worden geen rechten verleend aan deze oppervlaktes/diktes/volumes.</p>

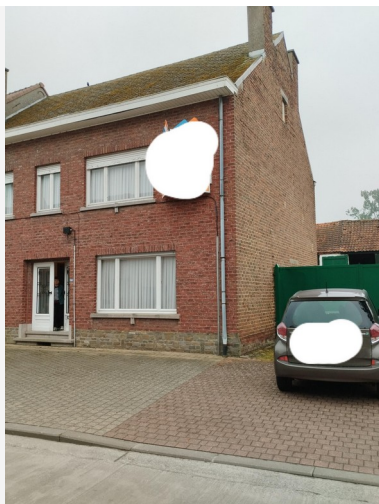
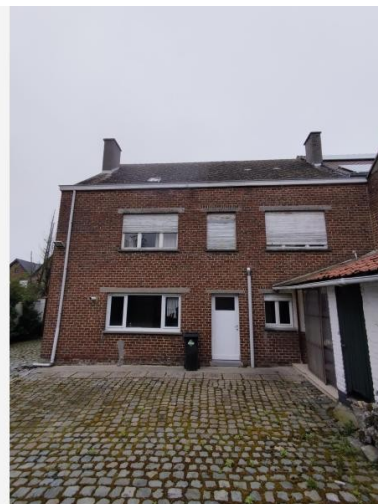
Beschrijving	Nokpannen asbestcement
Omgeving	Buiten
Primaire drager	Schuin dak
Asbestmateriaal	Dak- en gevelbekleding - Nok, windveer, boeiboord
Bindmiddel van asbestmateriaal	Cement
Gebondenheid op basis van bindmiddel	Hecht
Hoeveelheid (oppervlakte - aantal)	<ul style="list-style-type: none">• 4,00 m² - 1 stuk
Totale oppervlakte	4,00 m ²
Eenvoudig bereikbaar	Ja
Bevestigingswijze	<ul style="list-style-type: none">• Onbekend
Identificatiemethode	<p>De asbestdeskundige beoordeelt het materiaal als asbestverdacht en dus asbesthoudend, en dit zonder monstername.</p> <p>Motivatie: Er is een onderzoeksbeperking die monstername verhindert; De ruimte of het materiaal bevindt zich hoger dan 3,5 meter vanaf een vaste ondergrond.</p>
Destructieve handeling voor identificatie	Nee
Opmerking	<p>De opgegeven volumes betreffen een beredeneerde schatting, er worden geen rechten toegekend aan deze schatting.</p> <p>De materialen zijn visueel herkend als asbest verdacht.</p>

- Eenvoudige handelingen: mag via doe-het-zelf of door werknemer(s) met opleidingsattest eenvoudige handelingen
EH via doe-het zelf Standaard dragen van de nodige wegwerp beschermingsmiddelen FFP 3 masker , handschoenen en tyvec CAT III type 5-6 , afwasbaar schoeisel Indien mogelijk de ondervloer afdekken , nokpannen voorzichtig verwijderen, extra fixeren, niet breken , niet gooien, onmiddellijk dubbel verpakken , luchtdicht afsluiten of voorzichtig in container met asbest bag plaatsen. Voldoende benevelen/bevochtigen tijdens de duur van de werken. Indien nokpannen in slechte staat zijn en kans bestaat op breken : Eenvoudige handeling opgeleid personeel , alle werknemer(s) moeten wel beschikken over een opleidingsattest eenvoudige handelingen 8u Voor hechtgebonden toepassingen: Bij verwijdering door doe-

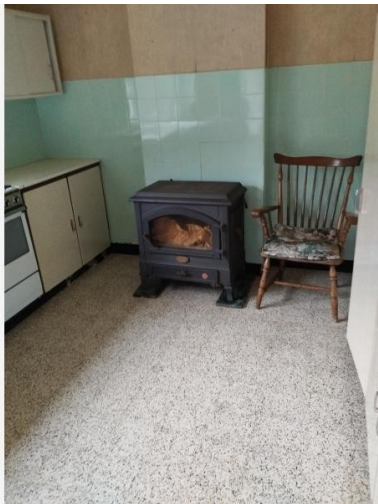
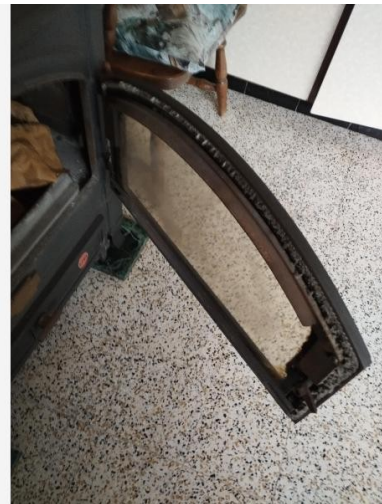
Beschrijving	Kachelkoord (visueel vastgesteld)
Omgeving	Grenst aan binnen- en buitenlucht
Primaire drager	Ruimteverwarming
Asbestmateriaal	Koord, lint, band, strip
Bindmiddel van asbestmateriaal	Weinig of geen bindmiddel (textiel, bevolking, ...)
Gebondenheid op basis van bindmiddel	Niet-hechtgebonden
Hoeveelheid (lengte - omtrek - aantal)	<ul style="list-style-type: none">• 1,00 m - 1,00 cm - 1 stuk
Totale oppervlakte	0,01 m ²
Eenvoudig bereikbaar	Ja
Bevestigingswijze	<ul style="list-style-type: none">• Geklemd
Identificatiemethode	<p>De asbestdeskundige beoordeelt het materiaal als asbestverdacht en dus asbesthoudend, en dit zonder monstername.</p> <p>Motivatie: De monstername brengt andere schade aan dan schade die inherent is aan de monstername.</p>
Destructieve handeling voor identificatie	Nee
Opmerking	De koord is visueel vastgesteld als asbestverdacht , er werd geen monster genomen oww de dichting te behouden.

Bij het verwijderen van asbestkoord komt relatief veel stof vrij , deze goed vochtig maken door verneveling ,
Standaard dragen van de nodige wegwerp beschermingsmiddelen FFP 3 masker , handschoenen en tyvec
CAT III type 5-6 , afspoelbaar schoeisel.

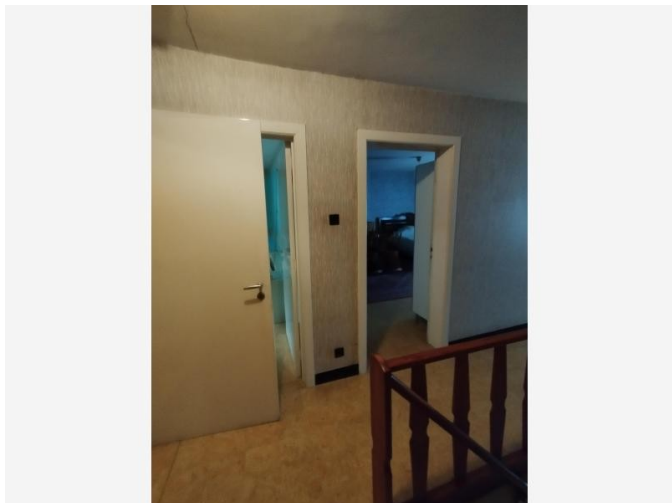
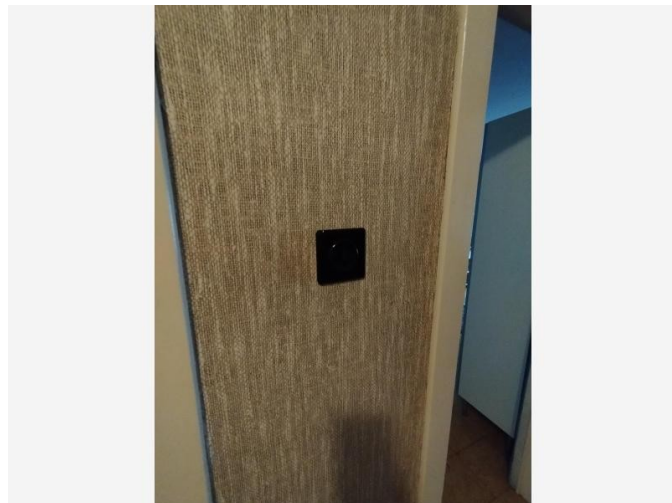
Fiche 10: Bakeliet toep.(schakelaars-stopcontact.-verdeel dozen-radiator knoppen)

Beschrijving	Bakeliet toep.(schakelaars-stopcontact.-verdeeldozen-radiatorknoppen)
Omgeving	Binnen
Primaire drager	Communicatie en elektrische infrastructuur en uitrusting
Asbestmateriaal	Plaat, paneel, tablet - Type Bakeliet
Bindmiddel van asbestmateriaal	Kunststof of -hars
Gebondenheid op basis van bindmiddel	Hecht
Hoeveelheid (oppervlakte - dikte - aantal)	<ul style="list-style-type: none"> • 1,00 m² - 1,00 cm - 1 stuk
Totaal volume	0,01 m ³
Eenvoudig bereikbaar	Ja
Bevestigingswijze	<ul style="list-style-type: none"> • Geschroefd
Identificatiemethode	<p>De asbestdeskundige beoordeelt het materiaal als asbestverdacht en dus asbesthoudend, en dit zonder monstername.</p> <p>Motivatie: De monstername brengt andere schade aan dan schade die inherent is aan de monstername.</p>
Destructieve handeling voor identificatie	Nee
Opmerking	<p>Het is moeilijk te bepalen of de bakeliettoepassingen in de woning ook effectief asbesthoudend zijn (het kan ook gaan om de asbestvrije variant). Alle schakelaars, stopcontacten en radiatorknoppen zijn bakelieten toepassingen.</p> <p>Er werd geen monster genomen ovw beschadiging aan een elektrisch gerelateerde toepassing, extra controle bij verwijdering van het verdacht materiaal.</p>

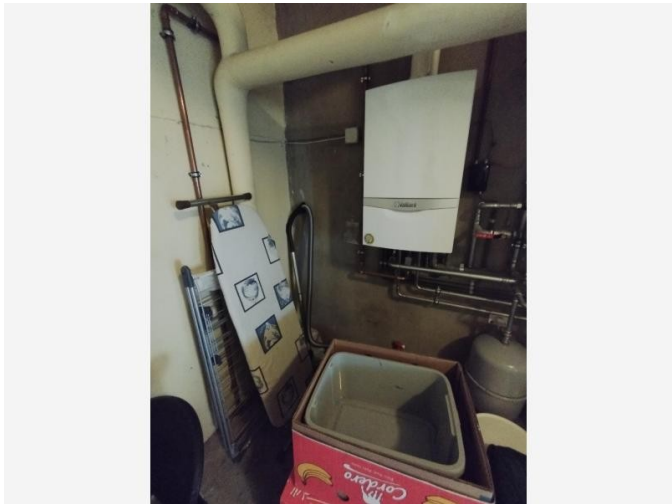
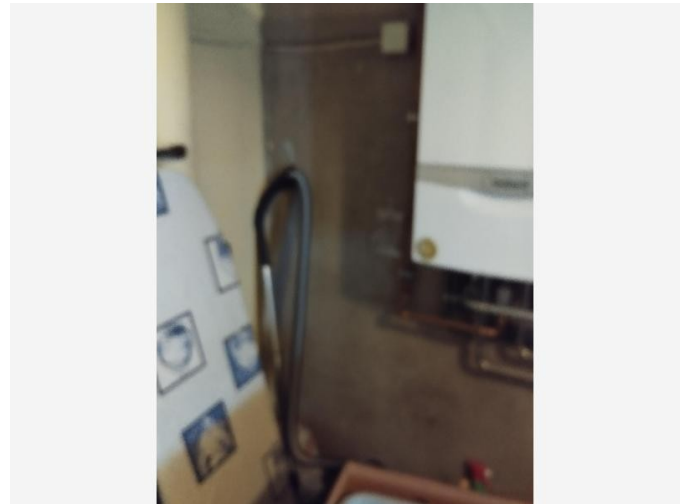
Fiche 16: Cementering binnentoepassing (met staalname)

Beschrijving	Cementering binnentoepassing (met staalname)
Omgeving	Binnen
Primaire drager	Binnenwand
Bindmiddel van materiaal	Cement
Gebondenheid op basis van bindmiddel	Hecht
Hoeveelheid (gewicht - aantal)	<ul style="list-style-type: none">• 10,00 kg - 1 stuk
Totaal gewicht	10,00 kg
Identificatiemethode	Een monstername door de asbestdeskundige met laboanalyse door een asbestlabo.
Destructieve handeling voor identificatie	Nee
Opmerking	<p>De cv-ruimte en kelder zijn cementeerd. De vermelde oppervlaktes en volumes betreffen een beredeneerde schatting. Er worden geen rechten verleend aan deze oppervlaktes/volumes. De dikte is een schatting die voorkomt uit de monsterplaatsen en is daarom niet altijd representatief.</p> <p>(staal genomen van twee plaatsen)</p>

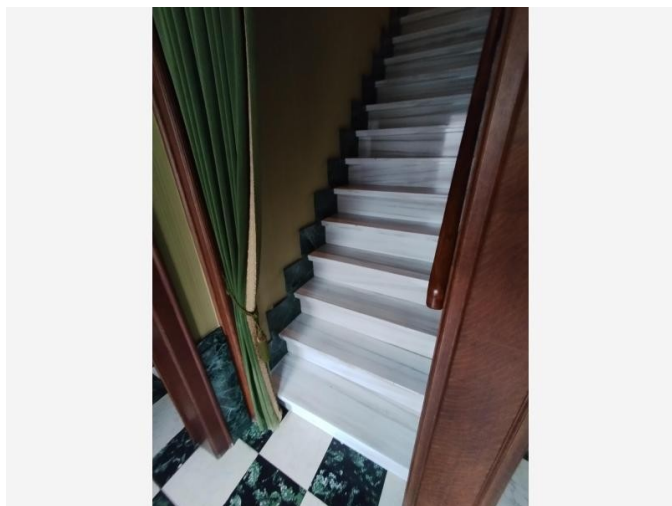
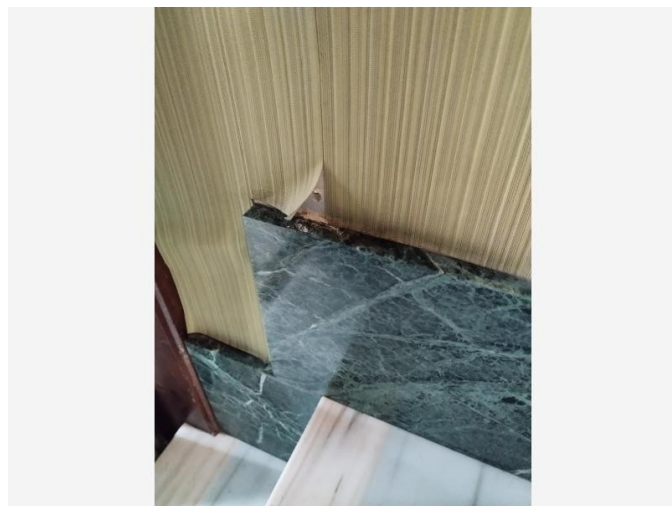
Beschrijving	Muurpleister
Omgeving	Binnen
Primaire drager	Binnenwand
Bindmiddel van materiaal	Gips - kalk
Gebondenheid op basis van bindmiddel	Niet-hechtgebonden
Hoeveelheid (oppervlakte - dikte - aantal)	• 300,00 m ² - 1,00 cm - 1 stuk
Totaal volume	3,00 m ³
Identificatiemethode	Een monstername door de asbestdeskundige met laboanalyse door een asbestlabo.
Destructieve handeling voor identificatie	Nee
Opmerking	<p>Volgens het inspectieprotocol is een monstername van het pleisterwerk verplicht om dit te identificeren als niet-asbesthoudend.</p> <p>Locatie staalnames: keuken, traphal, kamer. De cv-ruimte is gecementeerd.</p> <p>De vermelde oppervlaktes en volumes betreffen een beredeneerde schatting. Er worden geen rechten verleend aan deze oppervlaktes/volumes. De dikte is een schatting die voorkomt uit de monsterplaatsen en is daarom niet altijd representatief.</p>

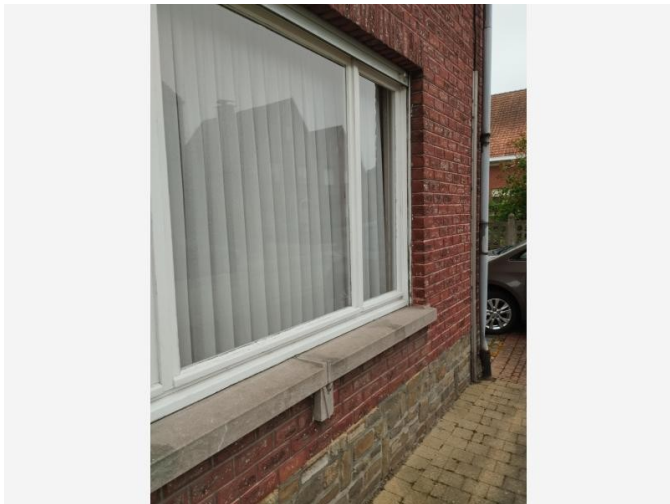
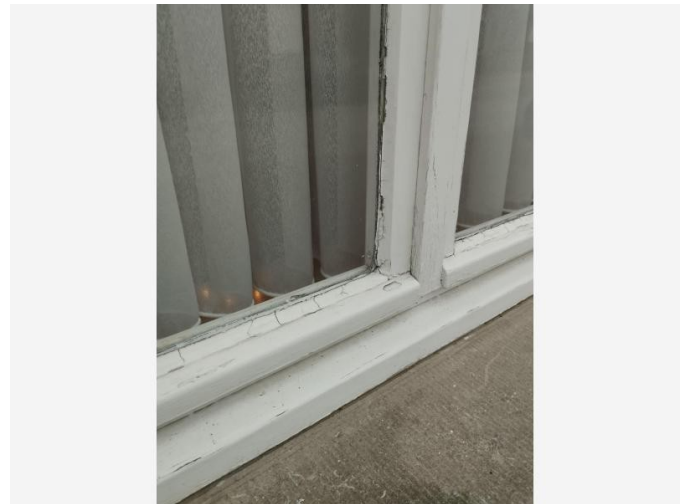
Beschrijving	Notitie	Terug te vinden op plannen
Fiche 19: Kit niet verdacht (visueel vastgesteld)	De stopverf is niet asbestverdacht.	Plan 1.2: gelijkvloers
Fiche 20: CV Ketel	De CV ketel is niet asbest verdacht.	-
