# Asbestinventarisatetest

Statiestraat 31, 1570 Pajottegem

Attestnummer : 20260304-000424.000

Uitgegeven op : 04.03.2026

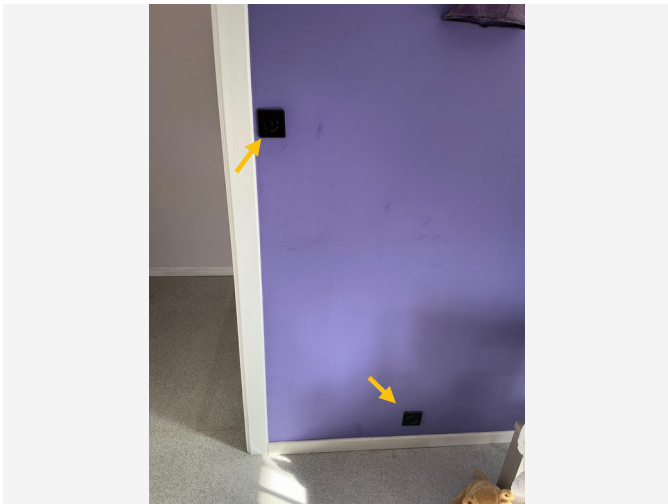
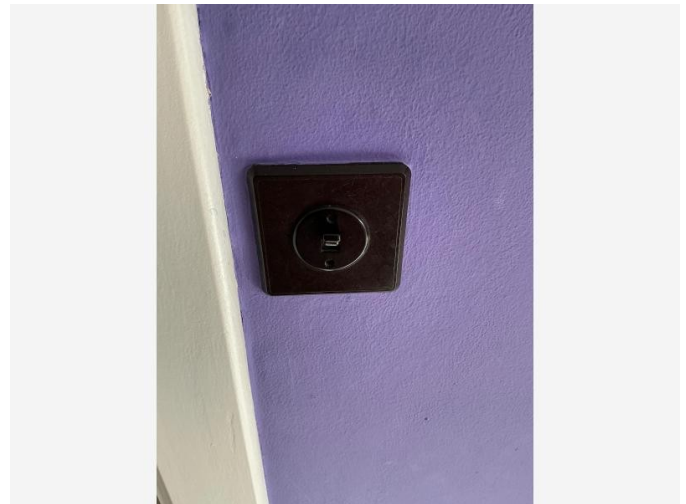
Het asbestmateriaal valt onder de mijlpaal van 2040.

| Eindbeoordeling materiaalrisico | Laag materiaalrisico en/of verlaagde kans op vezelvrijgave |
| Opmerking | Er is voor crocidoliet gekozen omdat er geen staal werd genomen. |

| Gebondenheid | Categorie 1: hechtgebonden in oorsprong |
| Asbestsoort (vezeltype) | Crocidoliet aanwezig |
| Asbestconcentratie | Laag (< 50%) |
| Afschermingsgraad van het gehele materiaal | Geheel of deels (ook) vrij aan de binnenlucht |
| Toestand van het materiaal | Onbeschadigd, niet verweerd |

| Beschrijving | Bakeliet stopcontacten en schakelaars |
| Identificatiemethode | <p>De asbestdeskundige beoordeelt het materiaal als asbestverdacht en dus asbesthoudend, en dit zonder monstername.</p> <p>Motivatie: De monstername brengt andere schade aan dan schade die inherent is aan de monstername.</p> |

- Zorg voor een veilig beheer. Vermijd het beschadigen van het asbestmateriaal. Controleer de toestand jaarlijks op wijzigingen.
- Voer bijkomende staalname(s) uit.

- Eenvoudige handelingen: mag via doe-het-zelf of door werknemer(s) met opleidingsattest eenvoudige handelingen  
Bij het verwijderen van oude bakeliet, is het belangrijk om strikt veiligheidsmaatregelen te volgen. Bakeliet zelf kan asbest bevatten. Hier zijn enkele stappen en voorzorgsmaatregelen die je moet nemen, in overeenstemming met de Codex over het welzijn op het werk

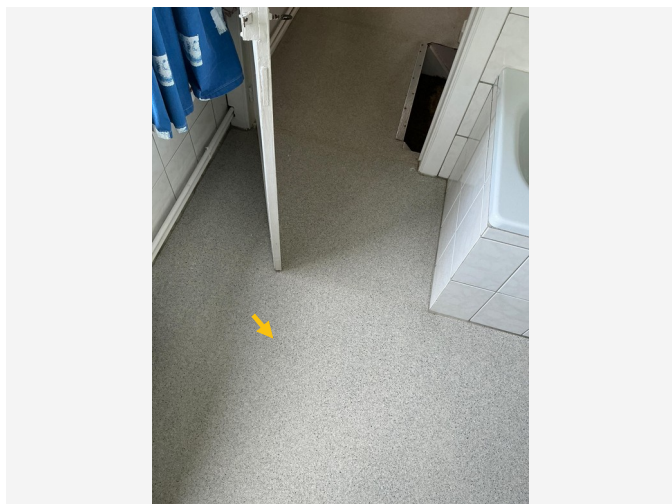
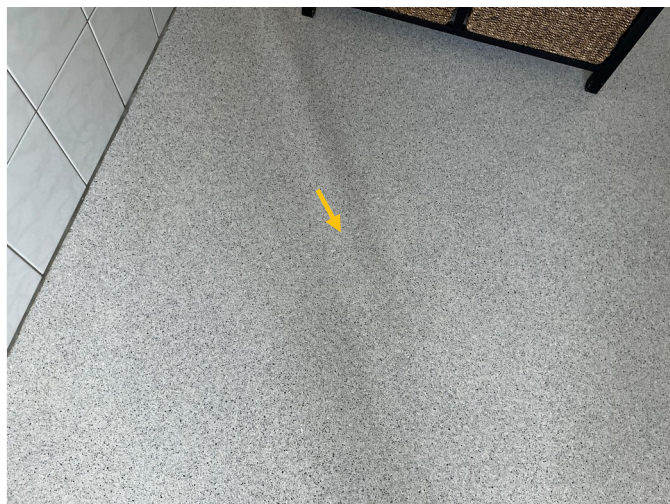
De vloerbedekking bestaat uit een recente linoleum. Deze bezit geen asbesthoudende kenmerken. De deskundige kan geen uitspraak doen over onderliggende materialen. Hiervoor is een destructief onderzoek nodig.

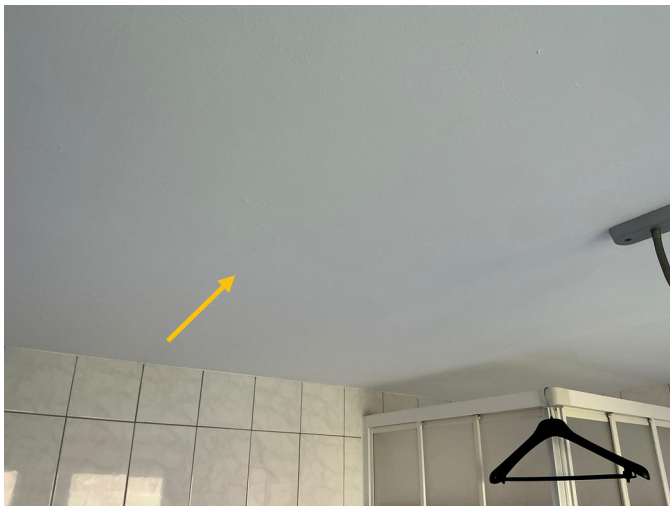
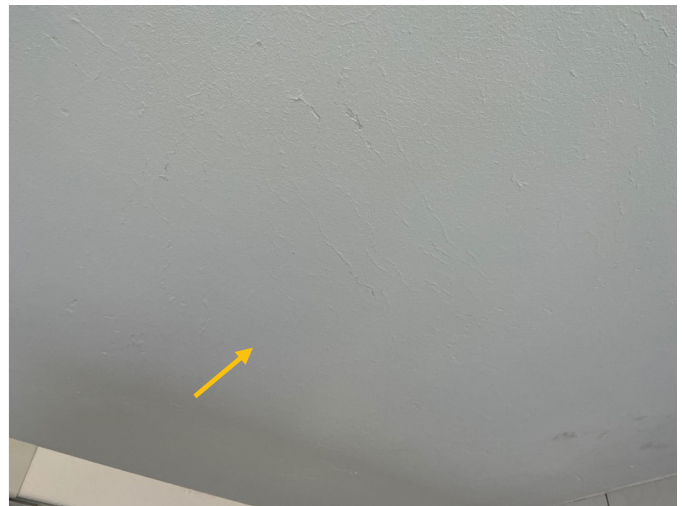
De plafonds zijn uitgewerkt in gipsplaat. Deze bezitten geen asbesthoudende eigenschappen. De deskundige kan geen uitspraak doen over achterliggende materialen. Hiervoor is een destructief onderzoek nodig.

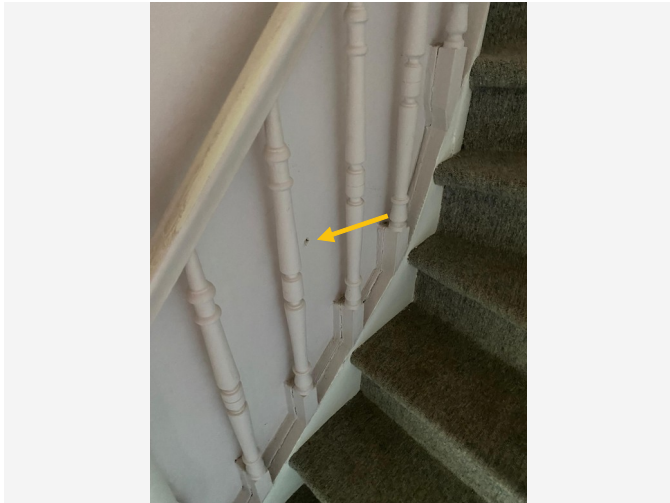
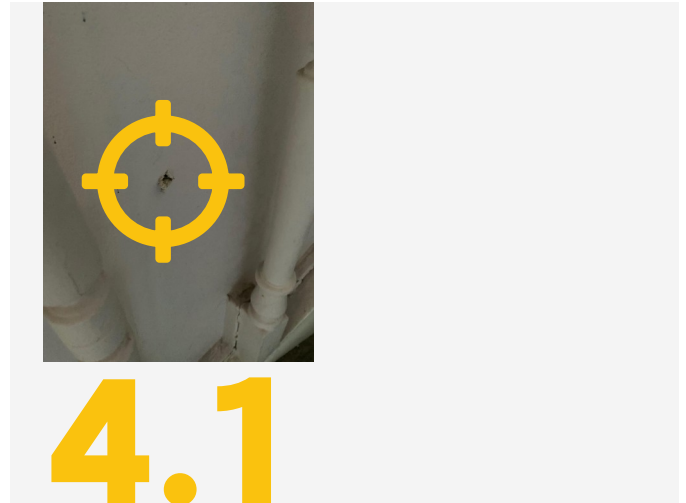
## Fiche 4: Pleisterwerk muren

### Conclusie

Geen asbest

| # | Type | Referentie | Resultaat |
|---|---|---|---|
| 4.1 | Mengmonster | 20260226STA31S1 | Geen asbest |

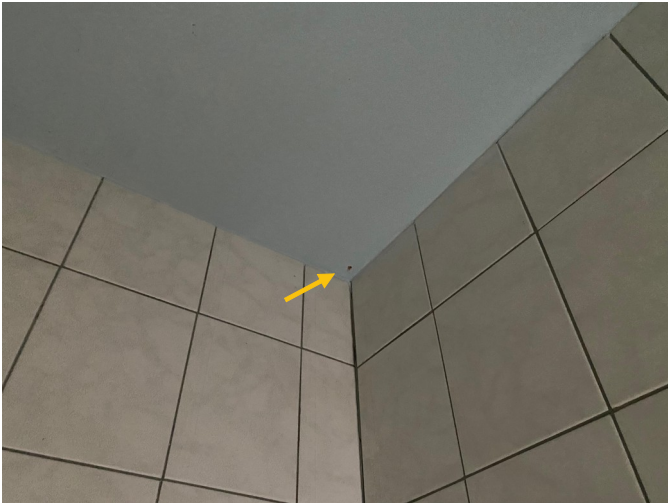
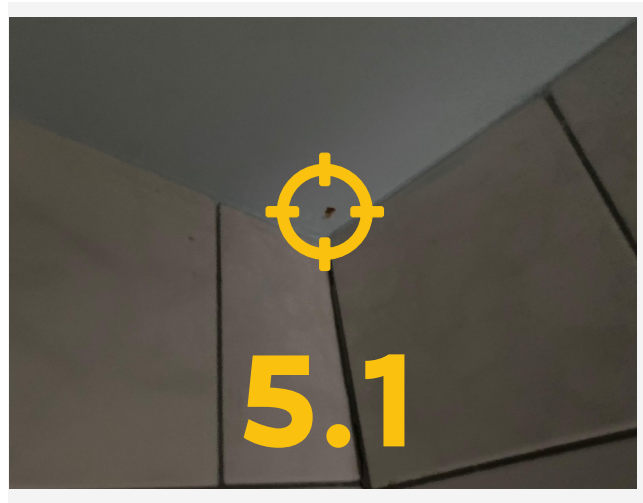
## Fiche 5: Pleisterwerk plafonds

Geen asbest

| # | Type | Referentie | Resultaat |
|---|---|---|---|
| 5.1 | Mengmonster | 20260226STA31S2 | Geen asbest |

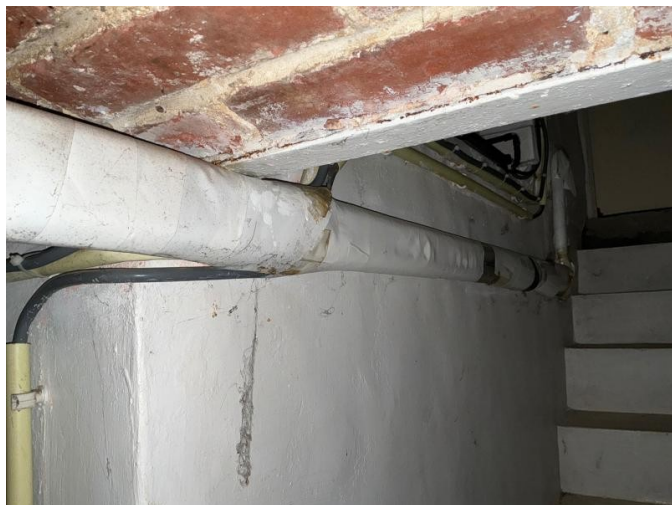
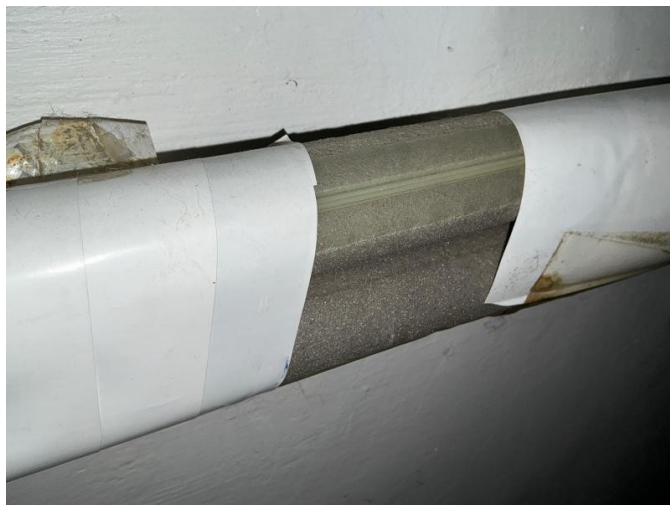
### Fiche 6: Leidingisolatie

| Beschrijving | Notitie | Terug te vinden op plannen |
|---|---|---|
| Fiche 6: Leidingisolatie | Binnen de inspectiescope werd geen asbestverdachte leidingisolatie aangetroffen. Er werd polyethyleen buisisolatie gebruikt. Deze bezit geen asbesthoudende eigenschappen | Plan 1.1: Kelder plan<br>Plan 1.3: Gelijkvloers plan |

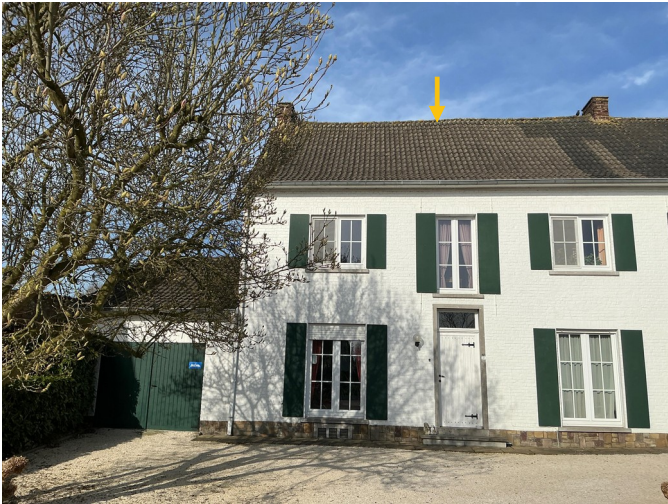
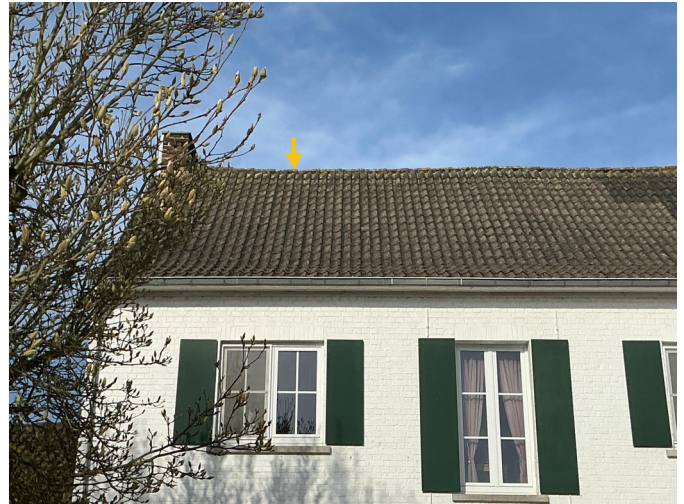
## Fiche 7: Dakbedekking in betonnen dakpannen

| Beschrijving | Notitie | Terug te vinden op plannen |
|---|---|---|
| Fiche 7: Dakbedekking in betonnen dakpannen | De dakbedekking bestaat uit sneldek betonpannen. Deze bezitten geen asbesthoudende kenmerken. | Plan 1.7: Dak plan<br>Plan 2.1: Kapel plan |

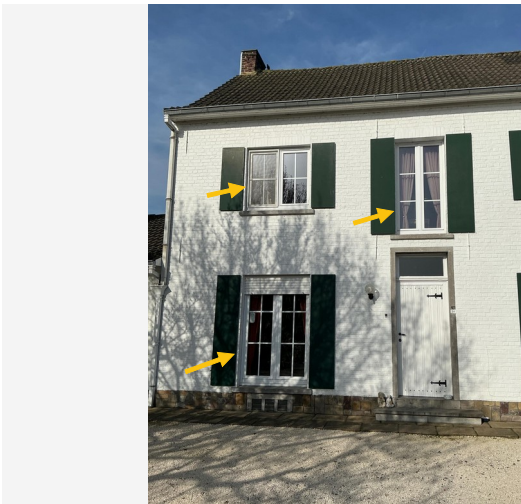
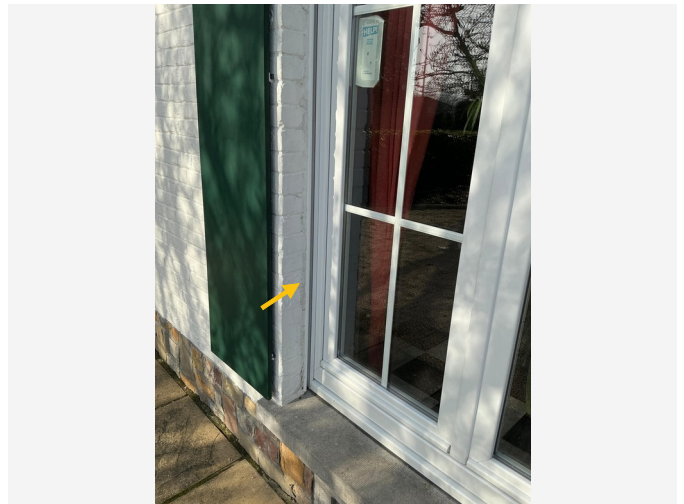
## Fiche 8: Buitenschrijnwerk

| Beschrijving | Notitie | Terug te vinden op plannen |
|---|---|---|
| Fiche 8: Buitenschrijnwerk | Zowel de profielen als de gebruikte hechtingskit van het buitenschrijnwerk bezitten geen asbesthoudende kenmerken. | Plan 1.2: Gelijkvloers plan<br>Plan 1.4: Verdieping plan |

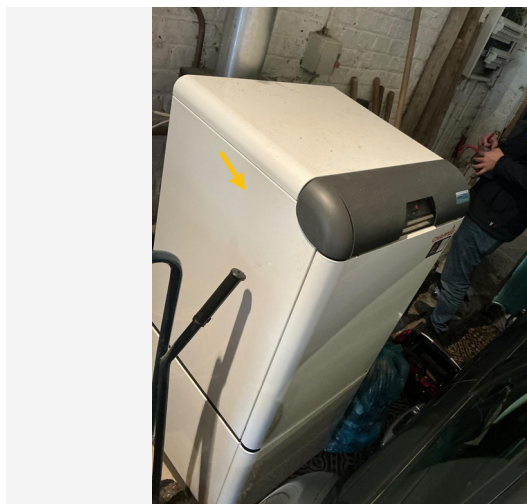
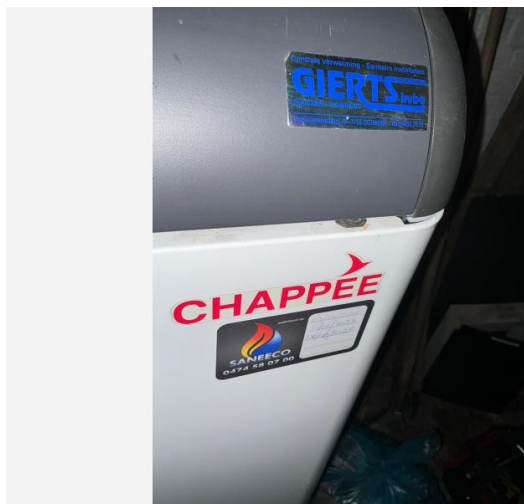
### Fiche 9: CV-ketel

| Beschrijving | Notitie | Terug te vinden op plannen |
|---|---|---|
| Fiche 9: CV-ketel | De CV-ketel is een recent model. Deze bezit geen asbesthoudende componenten. | Plan 1.2: Gelijkvloers plan |

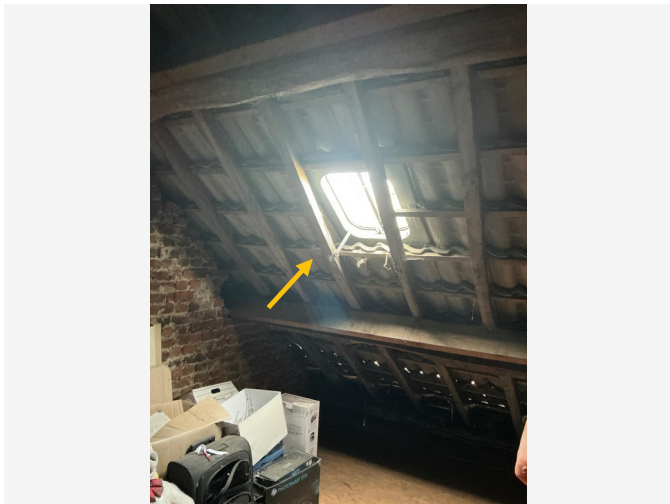
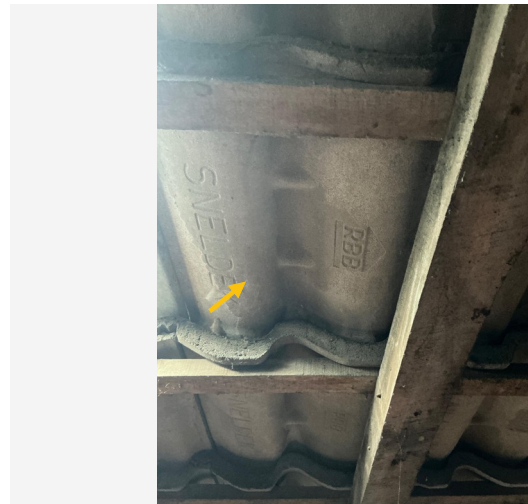
## Fiche 10: Onderdak

| Beschrijving | Notitie | Terug te vinden op plannen |
|---|---|---|
| Fiche 10: Onderdak | Binnen de inspectiescope is geen onderdak aanwezig. | - |

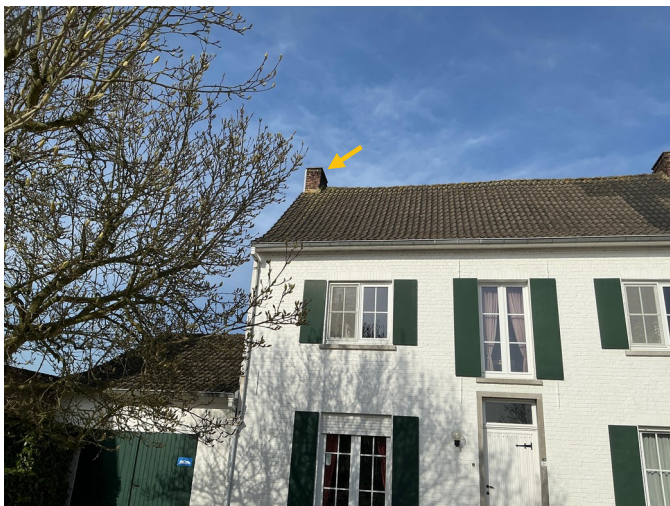
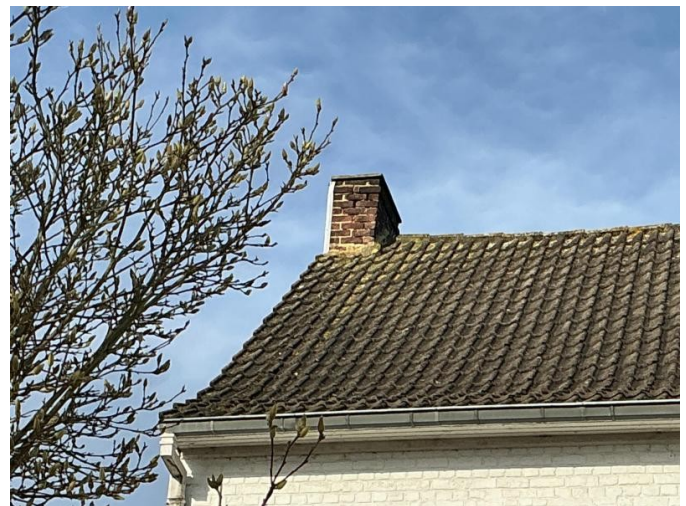
## Fiche 12: Rookgaskanalen (niet-waarneembaar)

| Beschrijving | Notitie | Terug te vinden op plannen |
|---|---|---|
| Fiche 12: Rookgaskanalen (niet-waarneembaar) | De rookgaskanalen zijn niet zichtbaar en konden niet beoordeeld worden op asbestverdachtheid. Aangezien het bouwjaar voor 2001 ligt, wordt het kanaal als mogelijk asbesthoudend beschouwd. De toepassing wordt opgenomen als niet-waarneembaar. Voorzichtig beheer vereist. Vermijd boringen, slijp- of breekwerken in de wanden van de schouw of rookgasafvoer. Laat eventuele demontage of doorboring enkel uitvoeren door een deskundige of erkend asbestverwijderaar. | Plan 1.7: Dak plan |
