Asbestinventarisatetest

Damstraat 36, 9340 Lede

Attestnummer : 20260429-000391.000

Uitgegeven op : 29.04.2026

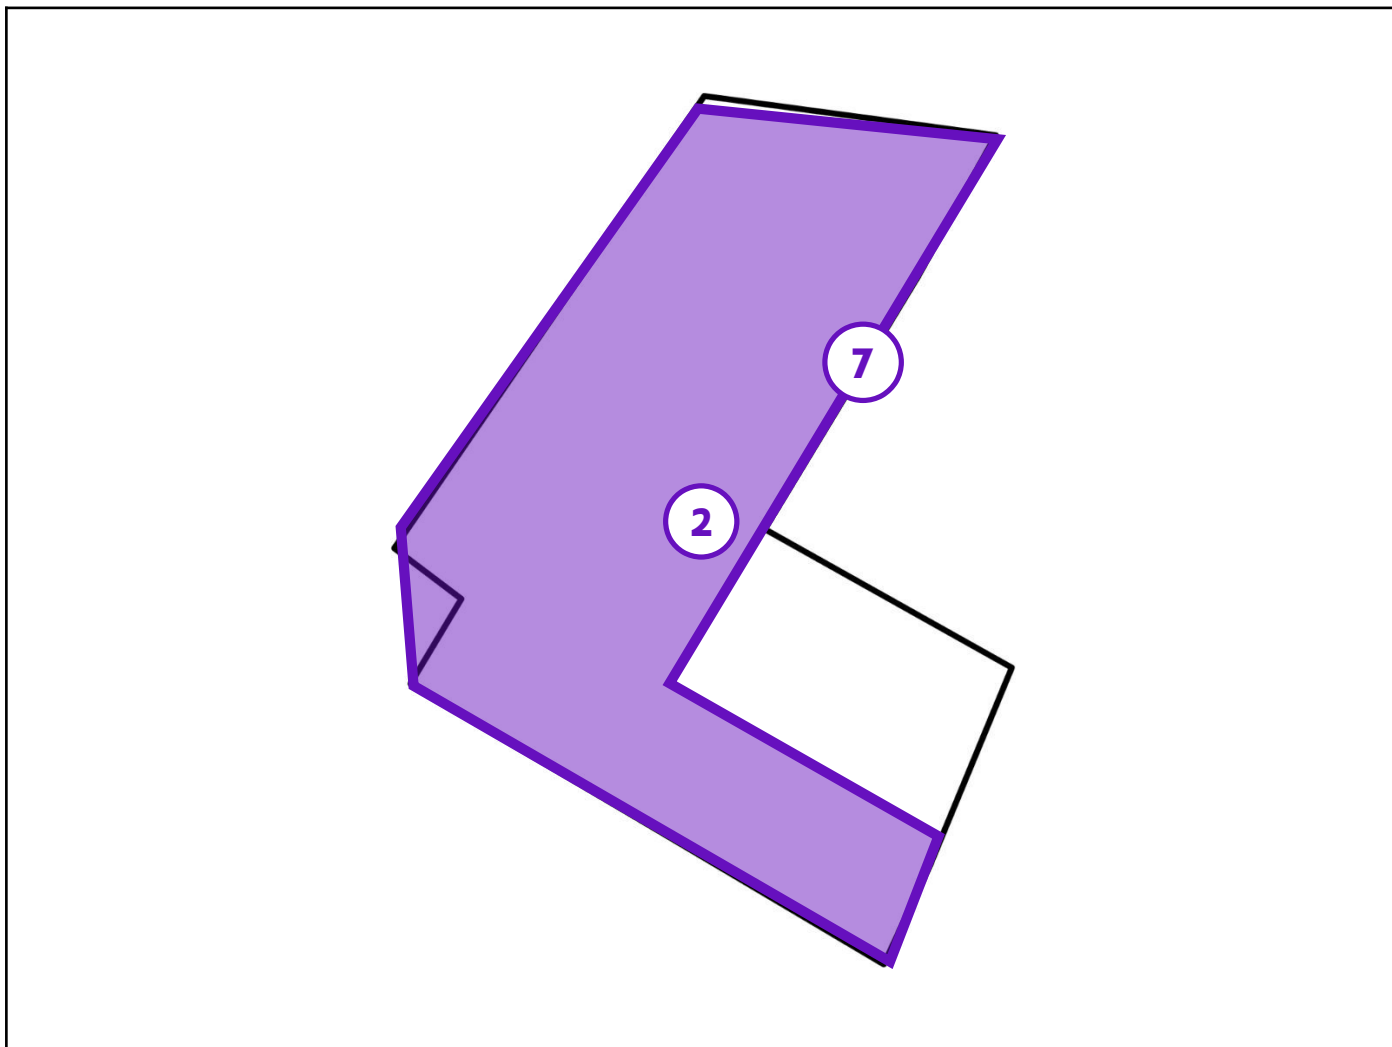
Plan 1.3: Hoofdgebouw plan dak

Beschrijving	Type	Actie
2. Schouw op het dak (beperkingsfiche)	Beperking	-
7. Dakbedekking: metalen platen	Overige ruimte of materiaal	-

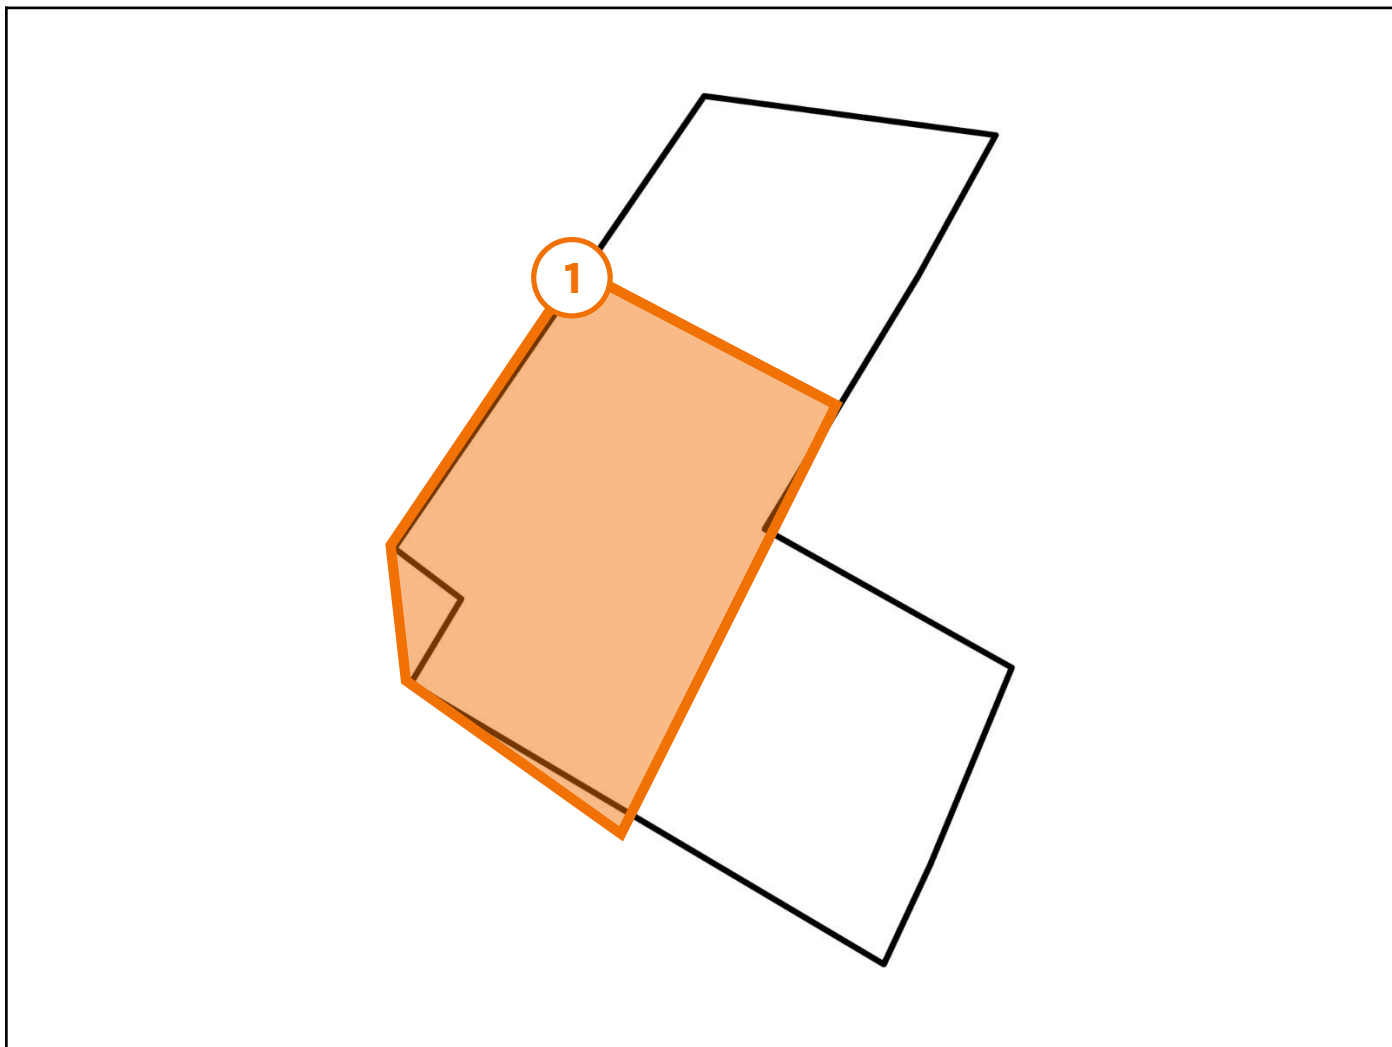
Plan 1.4: Hoofdgebouw plan dak

Beschrijving	Type	Actie
1. Daklei (visueel vastgesteld)	Asbestmateriaal	Verwijderen

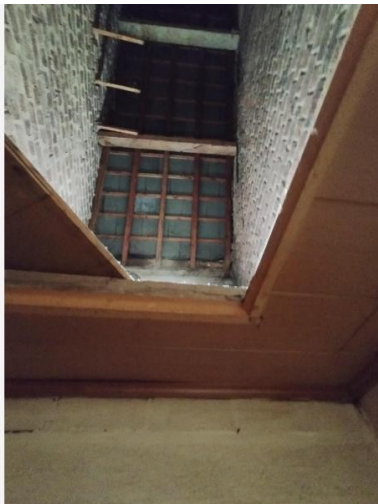
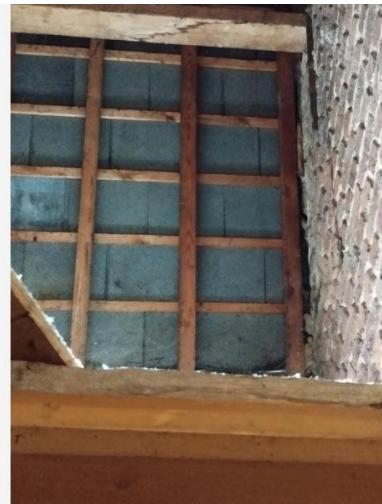
Conclusie

Het asbestmateriaal valt onder de mijlpaal van 2034.

Reinigen/afschuren/ontmossen leien (leien mogen op geen enkele manier gereinigd of afgeschuurd worden. Totaalverbod sinds 27 april 2019)

Sinds 27 april 2019 is het verboden om zonnepanelen, een overzet dak of andere constructies (zoals reclamepanelen) te plaatsen op asbestcementen dak- of gevelbekleding.

Herstelwerkzaamheden zoals verwijderen of deels afgebroken leien vervangen kan aanleiding geven tot blootstelling, gebruik persoonlijke beschermingsmiddelen tijdens deze werken.

Eindbeoordeling materiaalrisico	Zeer laag materiaalrisico en/of zeer lage kans op vezelvrijgave
---------------------------------	---

Gebondenheid	Categorie 1: hechtgebonden in oorsprong
Asbestsoort (vezeltype)	Crocidoliet aanwezig
Asbestconcentratie	Laag (< 50%)
Afschermingsgraad van het gehele materiaal	Stootvaste afscherming of omkasting
Toestand van het materiaal	Licht beschadigd, licht verweerd. Intacte calciumsilicaatplaat of materiaal met categorie 3-gebondenheid

Beschrijving	Daklei (visueel vastgesteld)
Omgeving	Buiten
Primaire drager	Schuin dak
Asbestmateriaal	Dak- en gevelbekleding - Lei, shingle
Bindmiddel van asbestmateriaal	Cement
Gebondenheid op basis van bindmiddel	Hecht
Hoeveelheid (oppervlakte - aantal)	<ul style="list-style-type: none"> • 60,00 m² - 1 stuk
Totale oppervlakte	60,00 m ²
Eenvoudig bereikbaar	<p>Nee</p> <ul style="list-style-type: none"> • Het asbestmateriaal is bedekt (uitgezonderd laag verf, coating, behang, kunststof, textiel) en het wegnemen van het bedekkende materiaal kan niet zonder het bedekkende materiaal te beschadigen.
Bevestigingswijze	<ul style="list-style-type: none"> • Onbekend
Identificatiemethode	<p>De asbestdeskundige beoordeelt het materiaal als asbestverdacht en dus asbesthoudend, en dit zonder monstername.</p> <p>Motivatie: Er is een onderzoeksbeperking die monstername verhindert; De ruimte of het materiaal bevindt zich hoger dan 3,5 meter vanaf een vaste ondergrond.</p>

Destructieve handeling voor identificatie	Nee
Opmerking	<p>De dakbedekking zijn metalen platen. Via een luik in de trappenhal is echter te zien dat er leien als oorspronkelijke dakbedekking aanwezig zijn. Het is niet duidelijk of dit voor de totale dakoppervlakte van toepassing is.</p> <p>De leien zijn visueel en volgens expertise als asbestverdacht beschouwd. De vermelde oppervlaktes, diktes en volumes betreffen een beredeneerde schatting. Er worden geen rechten verleend aan deze oppervlaktes/diktes/volumes.</p>

- Verwijder dit asbestmateriaal zo snel mogelijk. Volg de toestand goed op.
- Hemelwater dat afspoelt van asbestcement daken of gevels kan asbestdeeltjes bevatten. Gebruik het enkel voor gesloten circuits (bv. spoelen toiletten). Reinig na het vervangen van het dak of de gevel de dakgoten en regenwaterput of -ton om asbesthoudend sediment of slib te verwijderen
- Voer bijkomende staalname(s) uit.

- Eenvoudige handelingen: mag via doe-het-zelf of door werknemer(s) met opleidingsattest eenvoudige handelingen
EH via doe-het zelf.

Standaard dragen van de nodige wegwerp beschermingsmiddelen FFP 3 masker , handschoenen en tyvec CAT III type 5-6 , afwasbaar schoeisel.

Indien mogelijk de ondervloer afdekken , leien voorzichtig verwijderen, extra fixeren, niet breken , niet gooien, onmiddellijk verpakken of voorzichtig in container met asbest bag plaatsen.

Voldoende benevelen/bevochtigen tijdens de duur van de werken.

Gebruik geen stortkokers. Voor hechtgebonden toepassingen: Bij verwijdering door doe-het-zelf moet men dit afval dubbel en luchtdicht verpakt aandienen bij het gemeentelijk recyclagepark.

Indien leien in slechte staat zijn en kans bestaat op breken : Eenvoudige handeling opgeleid personeel , alle werknemer(s) moeten wel beschikken over een opleidingsattest eenvoudige handelingen 8u Zie ook link Zie <https://ovam.vlaanderen.be/wie-mag-wat-verwijderen> <https://ovam.vlaanderen.be/voorzorgsmaatregelen-bij-asbestverwijdering> <https://ovam.vlaanderen.be/asbestafval-afvoeren> Zie ook wetgevend kader (website van de OVAM en CODEX boek VI titel 3).

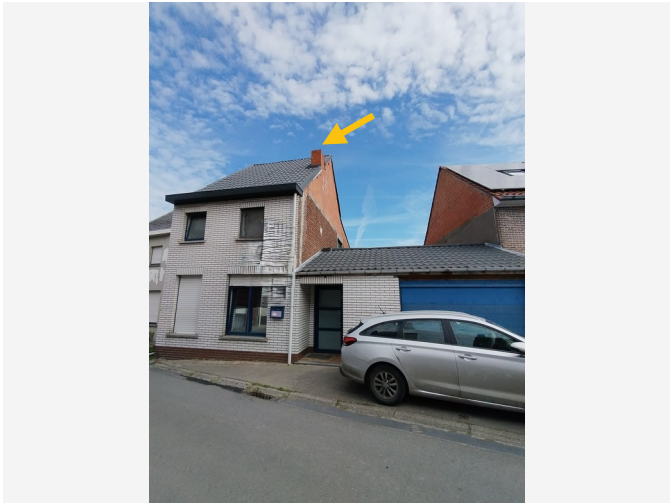
Situeringfoto

Tijdelijke beperking

Reden: Het te onderzoeken materiaal situeert zich hoger dan 3,50 m te rekenen vanaf een veilige ondergrond

Uitleg van de asbestdeskundige: Bij werken (dak of reiniging schouw) kan een stelling geplaatst worden, het is niet duidelijk of er asbestverdachte materialen aanwezig zijn in/rond de schouw.

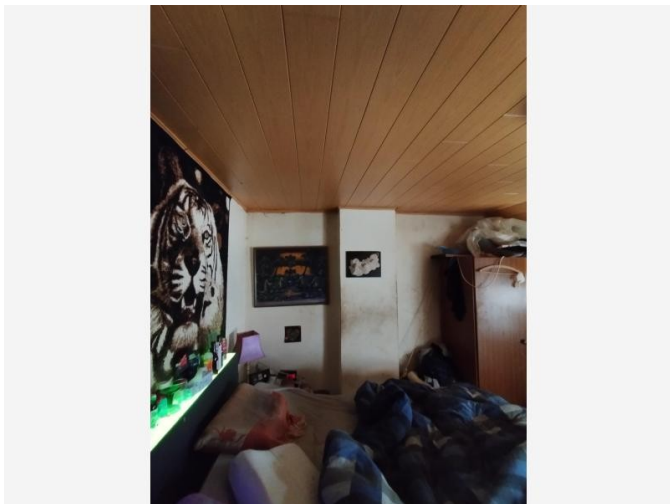
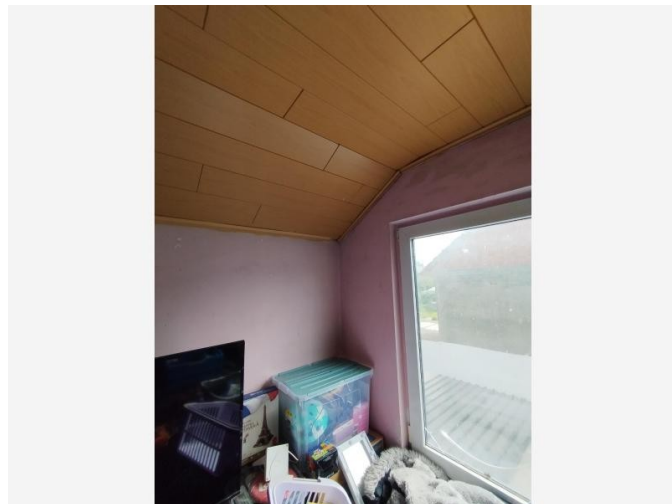
Informatie over een niet-asbestverdacht materiaal

Alle plafonds zijn afgewerkt met valse plafonds in plaatmateriaal (houten latten). Het is niet duidelijk of er pleisterwerk of ander verdacht asbestmateriaal aanwezig is achter / op deze valse plafonds, het is aangewezen om bijkomend onderzoek uit te voeren bij werken. Zonder destructieve handeling is het niet mogelijk om na te gaan of er asbesthoudende materialen aanwezig zijn achter de plafond afwerking. Als bij sloop of renovatie blijkt dat er achter deze plafonds nog pleisterwerk of asbest verdachte toepassingen aanwezig zijn, moet dit bemonsterd worden.

Basis voor advies	De asbestdeskundige beoordeelt het materiaal als niet-asbestverdacht.
-------------------	---

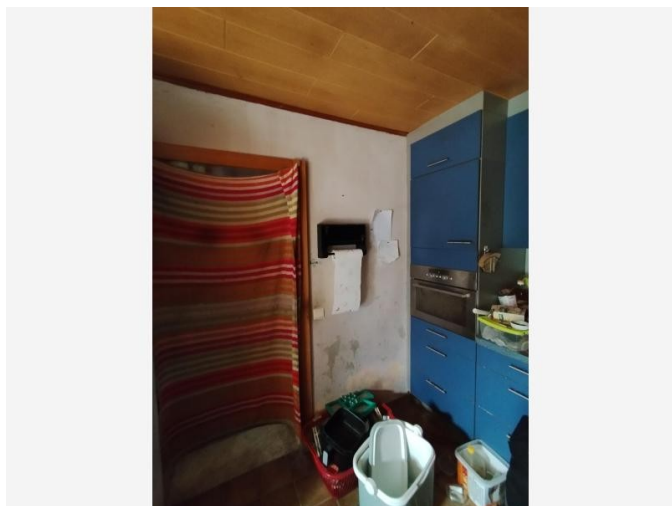
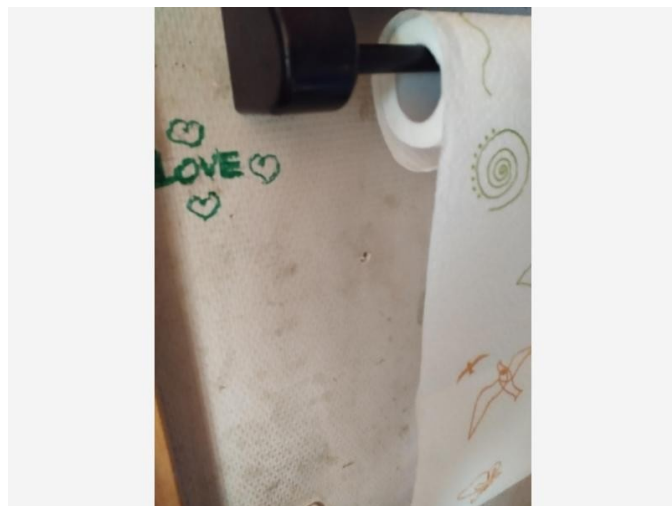
Fiche 4: Muurpleister

Geen asbest

#	Type	Referentie	Resultaat
4.1	Mengmonster	1	Geen asbest

Beschrijving	Muurpleister
Omgeving	Binnen
Primaire drager	Binnenwand
Bindmiddel van materiaal	Gips - kalk
Gebondenheid op basis van bindmiddel	Niet-hechtgebonden
Hoeveelheid (oppervlakte - dikte - aantal)	• 250,00 m ² - 1,00 cm - 1 stuk
Totaal volume	2,50 m ³
Identificatiemethode	Een monsternamen door de asbestdeskundige met laboanalyse door een asbestlabo.
Destructieve handeling voor identificatie	Nee
Opmerking	<p>Volgens het inspectieprotocol is een monsternamen van het pleisterwerk verplicht om dit te identificeren als niet-asbesthoudend.</p> <p>Locatie staalnames: keuken, badkamer, traphal (1 muur is bepleisterd, de andere is in baksteen). Er is geen cv-ruimte.</p> <p>De vermelde oppervlaktes en volumes betreffen een berekende schatting. Er worden geen rechten verleend aan deze oppervlaktes/volumes. De dikte is een schatting die voortvloeit uit de monsterplaatsen en is daarom niet altijd representatief.</p>

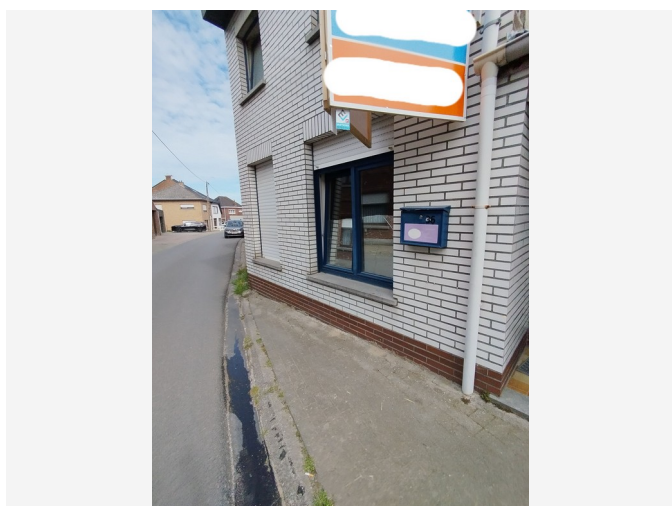
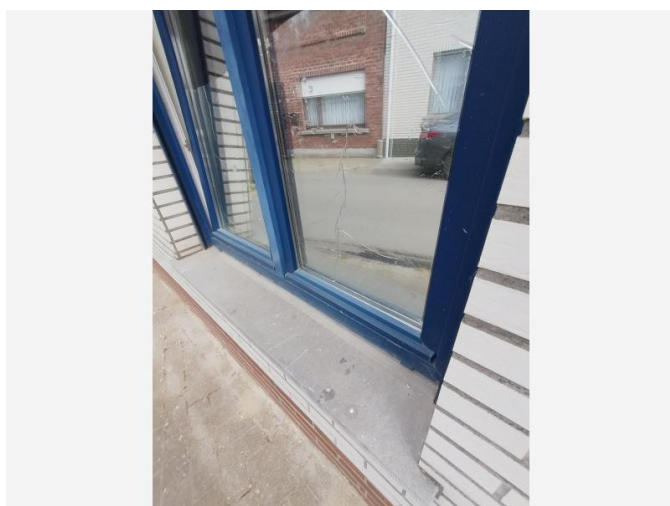
Beschrijving	Notitie	Terug te vinden op plannen
Fiche 5: Kit niet verdacht (visueel vastgesteld)	De gebruikte siliconen kit is niet asbestverdacht	Plan 1.1: gelijkvloers
Fiche 6: Onderdak	<p>Het dak werd gecontroleerd (via een het wegschuiven van isolatie op zolder). Er is geen verdacht onderdak vastgesteld (polypropyleen onderdakplaten) . In de garage is hetzelfde onderdak vast te stellen.</p> <p>Deze handeling is een steekproef , er is geen garantie dat het volledige dak met éénzelfde materiaal is opgebouwd. Dit kan enkel via destructief onderzoek vastgesteld worden.</p>	-
Fiche 7: Dakbedekking: metalen platen	De dakbedekking van woning en garage zijn metalen platen. Dit is een overzetdak. Vaak wordt dit over een (asbest)leien dak geplaatst. In dit geval zijn er in de woning effectief leien zichtbaar.	Plan 1.3: Hoofdgebouw plan dak
