Asbestinventarisatetest

Isegrimstraat 19, 9000 Gent

Attestnummer : 20251219-000334.000

Uitgegeven op : 19.12.2025

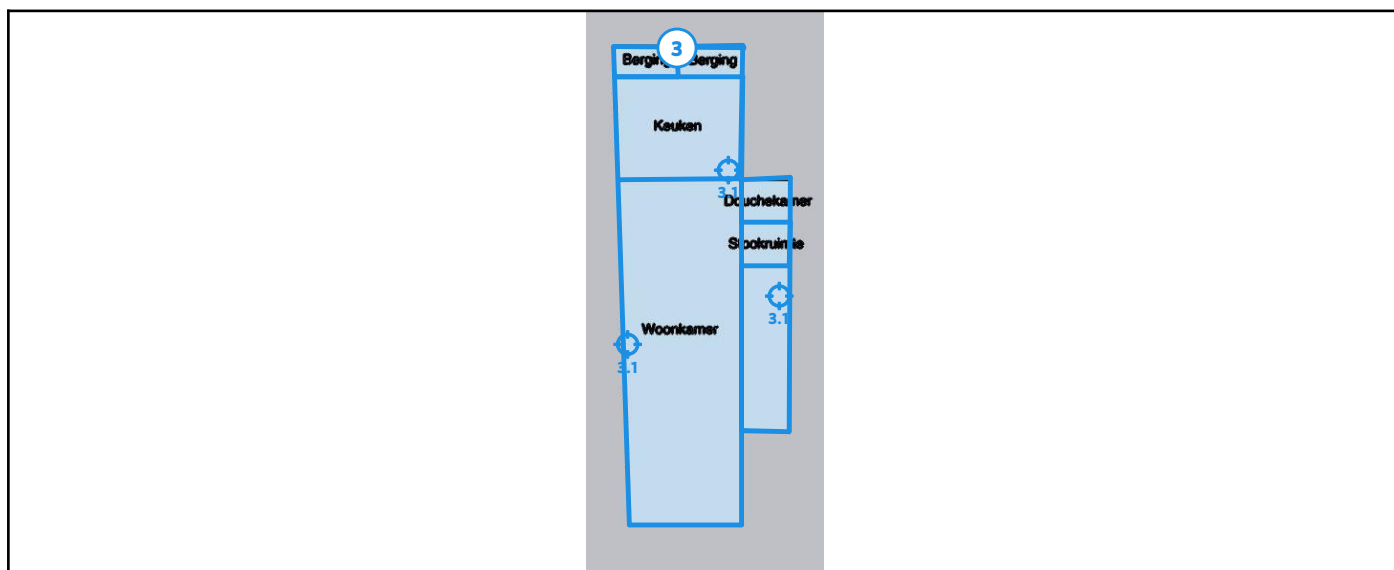
Plan 1.1: Plan V0

Beschrijving	Type	Actie
3. Pleisterwerk - Muur	Geen asbest	-
3.1 Code: MM01	Mengmonster	-

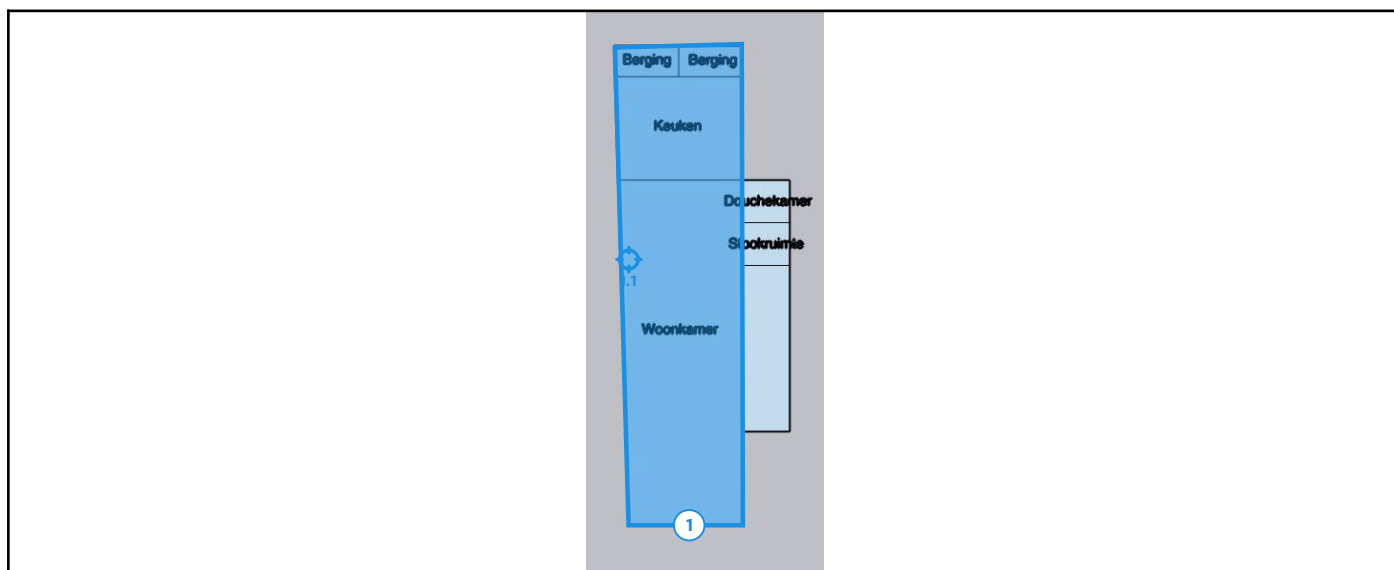
Plan 1.2: Plan V0

Beschrijving	Type	Actie
1. Pleisterwerk - Plafond	Geen asbest	-
1.1 Code: MM02	Mengmonster	-

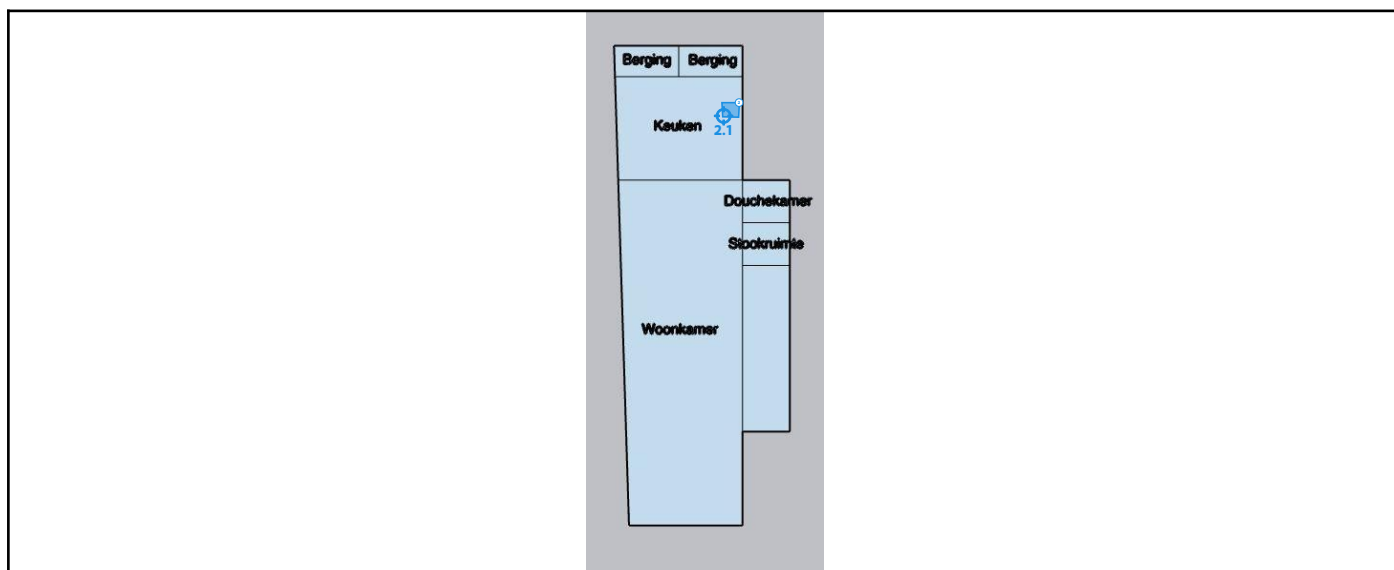
Plan 1.3: Plan V0

Beschrijving	Type	Actie
2. Bitumen - Anti-dreunplaat	Geen asbest	-
2.1 Code: PM03	Puntmonster	-

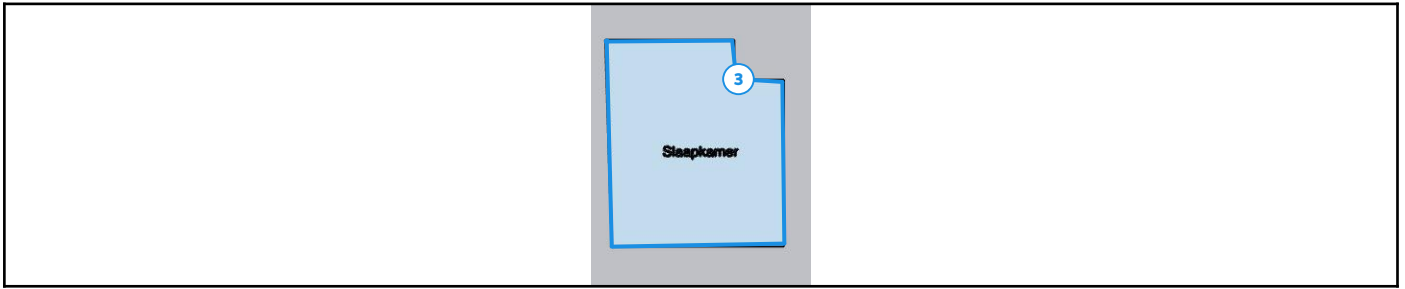
Plan 1.4: Plan V1

Beschrijving	Type	Actie
3. Pleisterwerk - Muur	Geen asbest	-

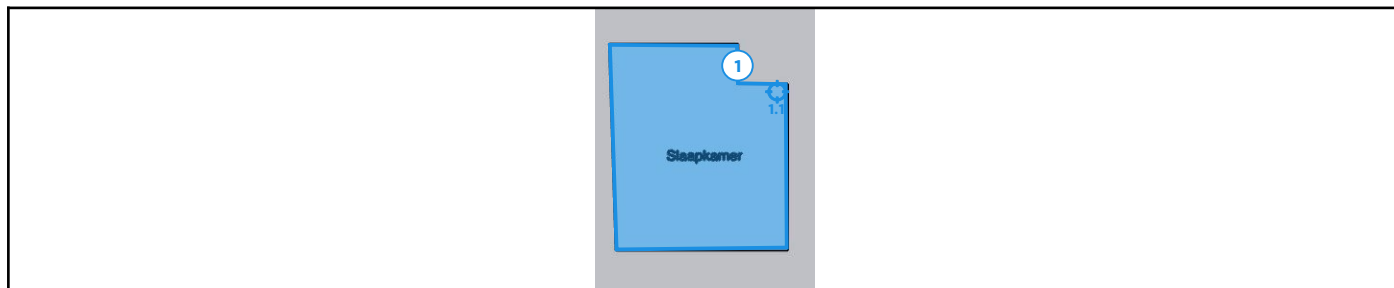
Plan 1.5: Plan V1

Beschrijving	Type	Actie
1. Pleisterwerk - Plafond	Geen asbest	-
1.1 Code: MM02	Mengmonster	-

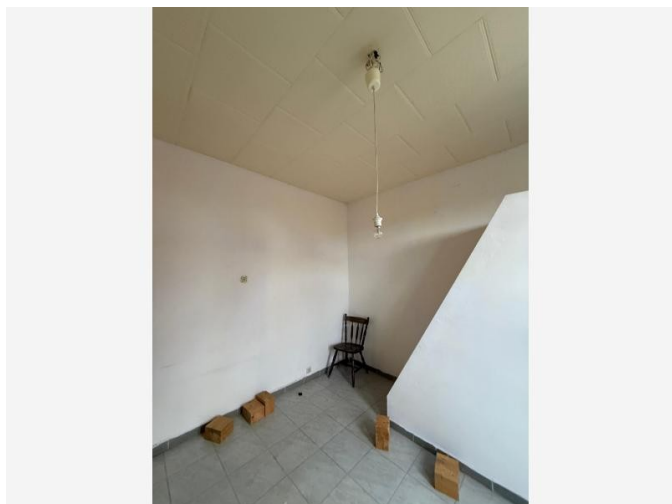
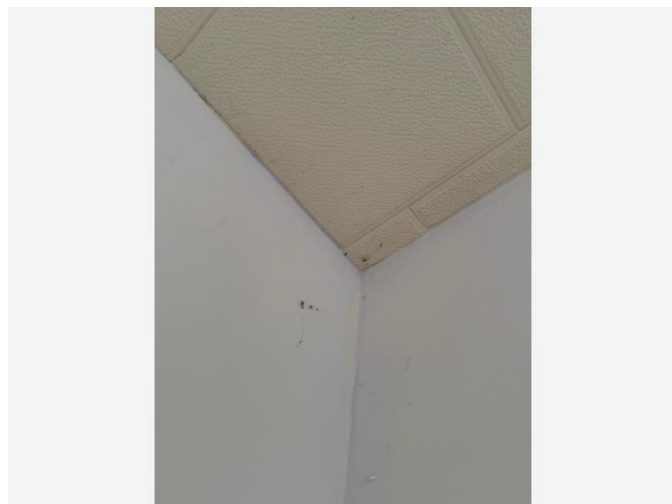
Fiche 1: Pleisterwerk - Plafond

Conclusie

Geen asbest

#	Type	Referentie	Resultaat
1.1	Mengmonster	MM02	Geen asbest

Beschrijving	Pleisterwerk - Plafond
Omgeving	Binnen
Primaire drager	Plafond
Bindmiddel van materiaal	Gips - kalk
Gebondenheid op basis van bindmiddel	Niet-hechtgebonden
Hoeveelheid (oppervlakte - dikte - aantal)	• 38,27 m ² - 0,50 cm - 1 stuk
Totaal volume	0,191 m ³
Identificatiemethode	Een monstername door de asbestdeskundige met laboanalyse door een asbestlabo.
Destructieve handeling voor identificatie	Nee
Opmerking	De hoeveelheid is een schatting. Staalnames in droge- en natte ruimtes. Geen pleisterwerk in traphal en stooklokaal aanwezig voor extra staalnames.

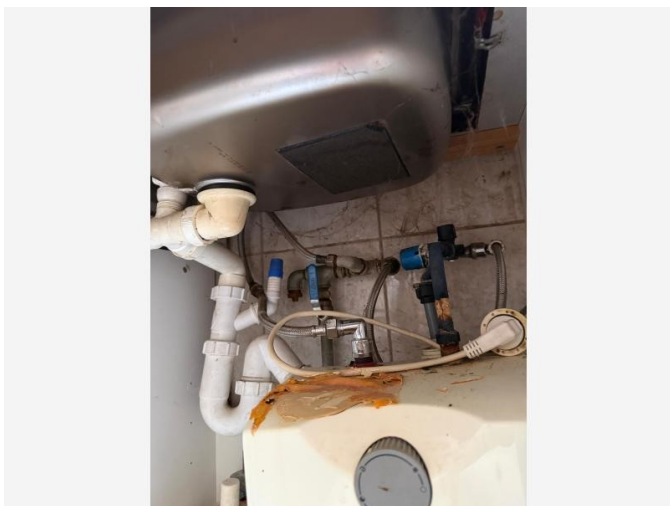
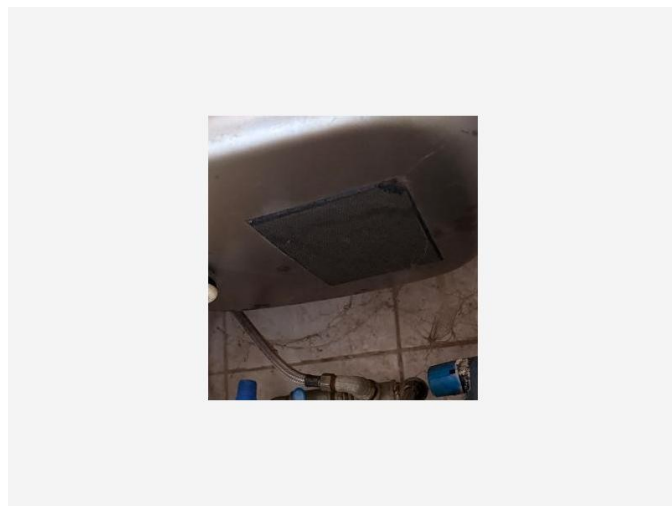
Conclusie

Geen asbest

#	Type	Referentie	Resultaat
2.1	Puntmonster	PM03	Geen asbest

Beschrijving	Bitumen - Anti-dreunplaat
Omgeving	Binnen
Primaire drager	Sanitaire infrastructuur en uitrusting (toe- en afvoer)
Bindmiddel van materiaal	Bitumen (roofing, teer, asfalt)
Gebondenheid op basis van bindmiddel	Hecht
Hoeveelheid (gewicht - aantal)	<ul style="list-style-type: none">• 0,10 kg - 1 stuk
Totaal gewicht	0,10 kg
Identificatiemethode	Een monstername door de asbestdeskundige met laboanalyse door een asbestlabo.
Destructieve handeling voor identificatie	Nee
Opmerking	De hoeveelheid is een schatting.

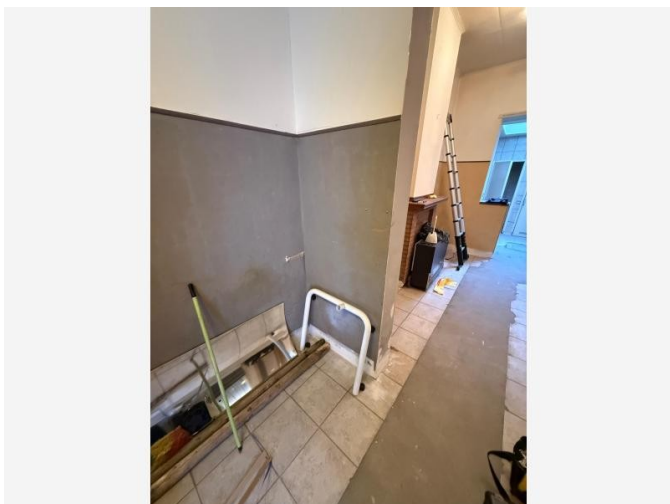
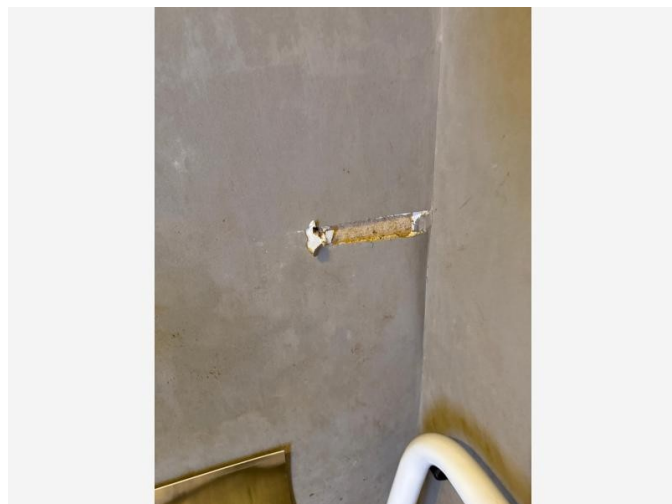
Conclusie

Geen asbest

#	Type	Referentie	Resultaat
3.1	Mengmonster	MM01	Geen asbest

Beschrijving	Pleisterwerk - Muur
Omgeving	Binnen
Primaire drager	Binnenwand
Bindmiddel van materiaal	Gips - kalk
Gebondenheid op basis van bindmiddel	Niet-hechtgebonden
Hoeveelheid (oppervlakte - dikte - aantal)	• 76,54 m ² - 0,50 cm - 1 stuk
Totaal volume	0,383 m ³
Identificatiemethode	Een monstername door de asbestdeskundige met laboanalyse door een asbestlabo.
Destructieve handeling voor identificatie	Nee
Opmerking	De hoeveelheid is een schatting. Staalnames in traphal, droge- en natte ruimtes. Geen stooklokaal aanwezig voor extra staalnames. Geen pleisterwerk aan de muren in de badkamer.

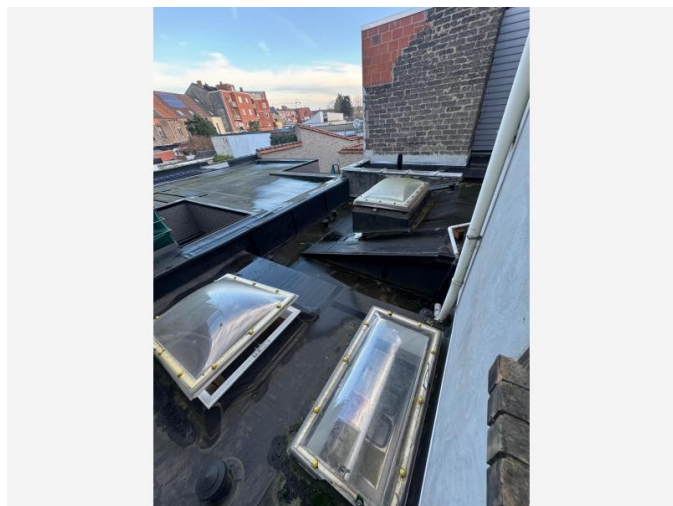
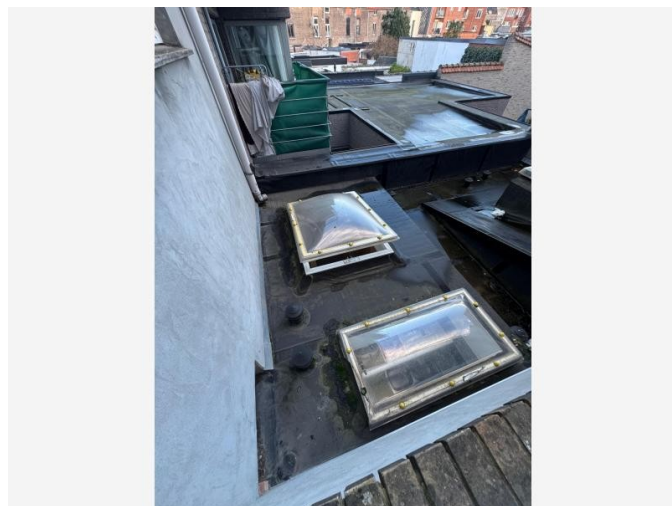
Beschrijving	Notitie	Terug te vinden op plannen
Fiche 4: Geen dakbedekking aanwezig	Het dak is EPDM en dus niet asbestverdacht.	-
Fiche 5: Geen asbestverdachte mastiek aanwezig	-	-
Fiche 6: Geen asbestverdachte toepassingen bij stookketel aanwezig	-	-
