# Asbestinventarisatetest

Opgeeststraat 50, 9470 Denderleeuw

Attestnummer : 20260305-000432.000

Uitgegeven op : 05.03.2026

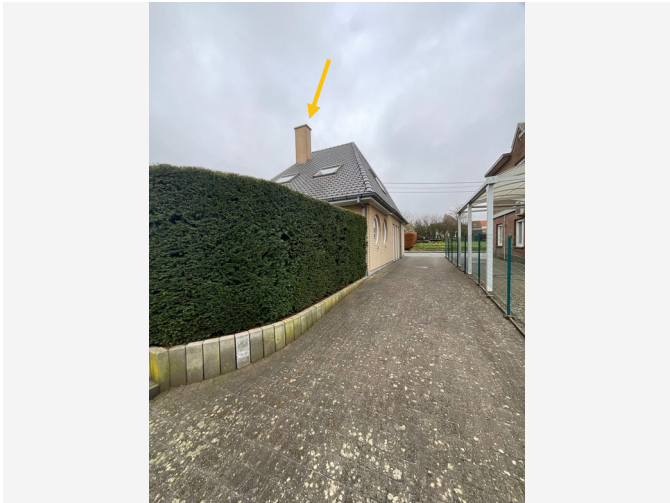
Situeringsfoto

**Reden:** Het te onderzoeken materiaal situeert zich hoger dan 3,50 m te rekenen vanaf een veilige ondergrond

**Uitleg van de asbestdeskundige:** Bij werken (dak of reiniging schouw) kan een stelling geplaatst worden , het is niet duidelijk of er asbestverdachte materialen aanwezig zijn in/rond de schouw.

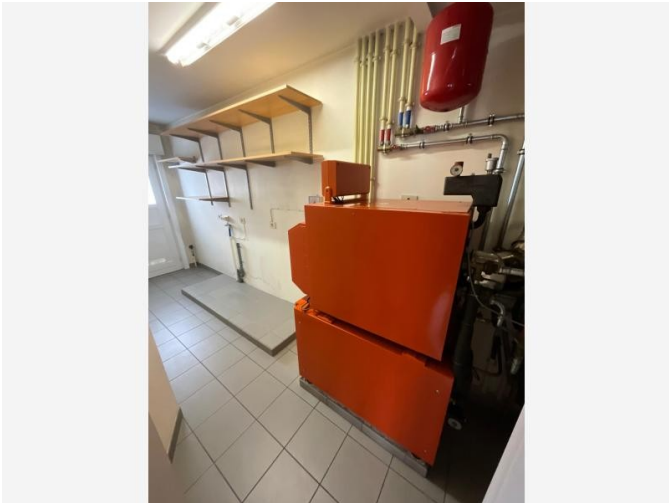
Situeringsfoto

**Reden:** niet waarneembaar

**Uitleg van de asbestdeskundige:** Deze verplicht te beschrijven ruimte of materiaal is niet waarneembaar waardoor er op dit ogenblik in de databank geen adviesfiche voor kan opgesteld worden. Bij het beperkingstype duidt die middellange termijn aan. Viessman bouwjaar 1998

Er is geen info gekend, zoals bouwjaar of gebruikt materiaal, laat de ketel controleren door een opgeleid techniker. 8u basis asbest

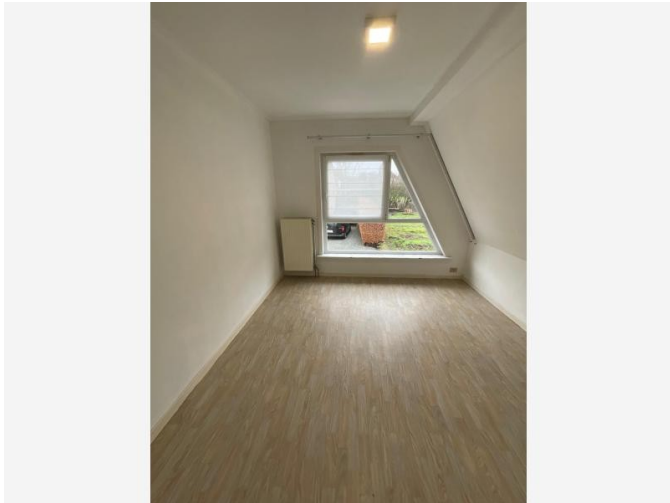
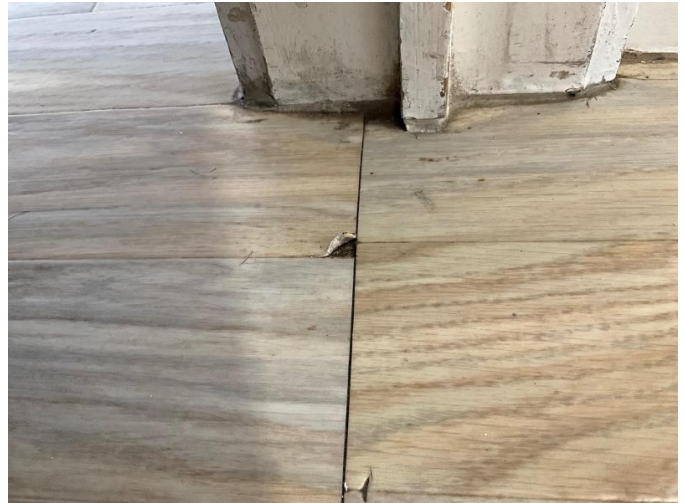
## Fiche 3: Vinylvloer niet verdacht

Volgens expertise kunnen we deze vinyl als niet asbest verdacht beschouwen (soepel en flexibel van structuur.) (onderkant met jute/koord) Het is niet gekend wat eronder bevindt extra controle aangewezen bij vloer werken.

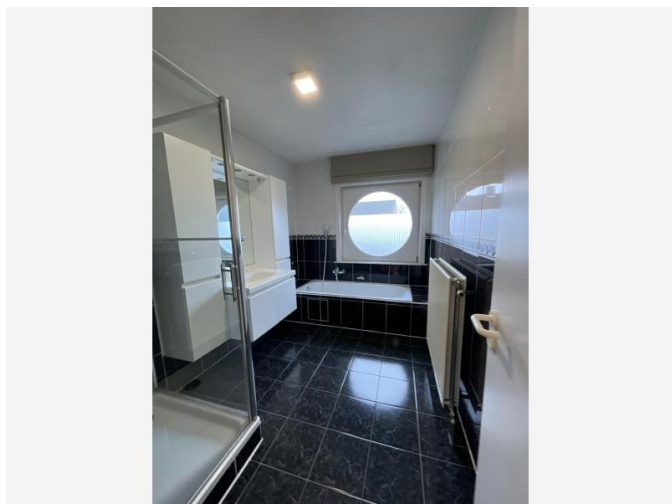
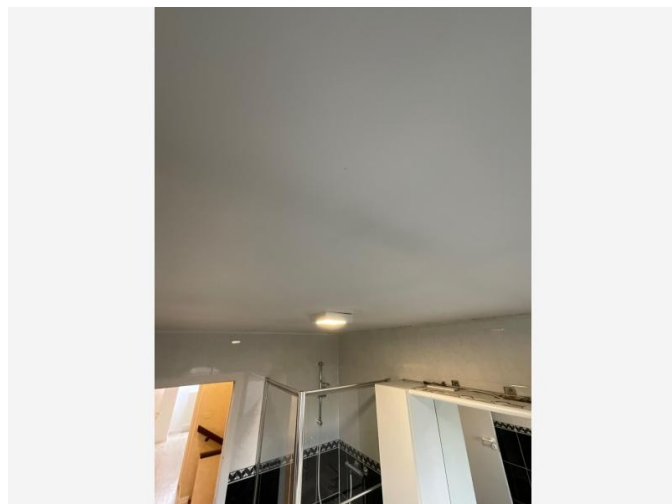
Plafonds zijn afgewerkt met valse plafonds in plaatmateriaal. Het is niet duidelijk of er pleisterwerk of ander verdacht asbestmateriaal aanwezig is achter / op deze valse plafonds, het is aangewezen om bijkomend onderzoek uit te voeren bij werken. Zonder destructieve handeling is het niet mogelijk om na te gaan of er asbesthoudende materialen aanwezig zijn achter de plafond afwerking. Als bij sloop of renovatie blijkt dat er achter deze plafonds nog pleisterwerk of asbest verdachte toepassingen aanwezig zijn, moet dit bemonsterd worden.

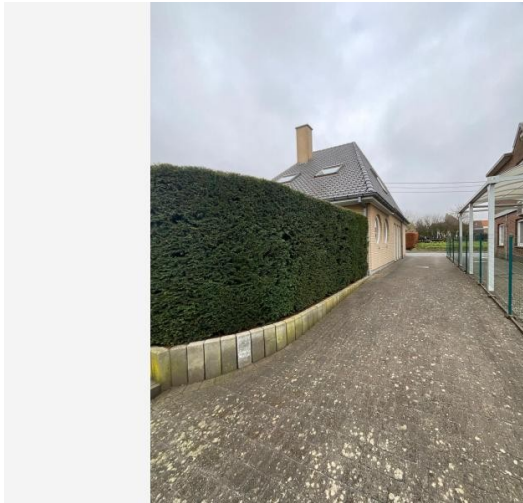
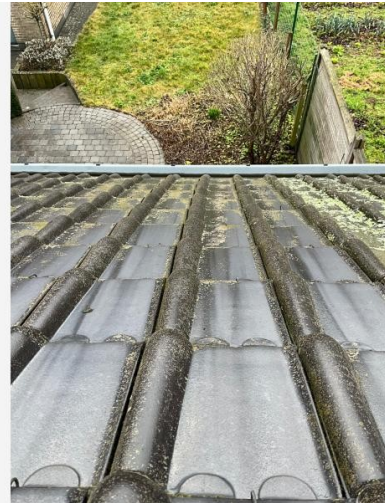
De dakbedekking wordt gecontroleerd. deze bestaat uit pannen.. en bevat geen asbest verdachte materialen.

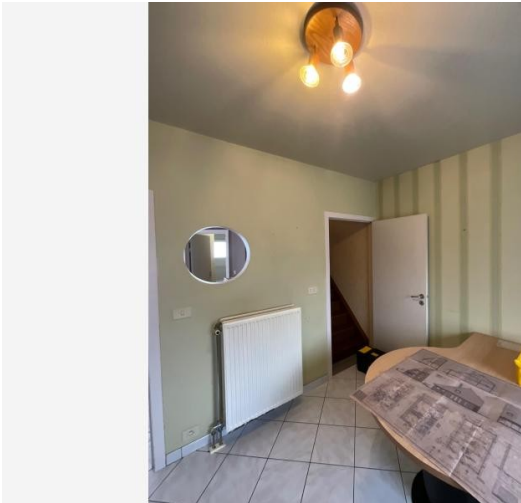
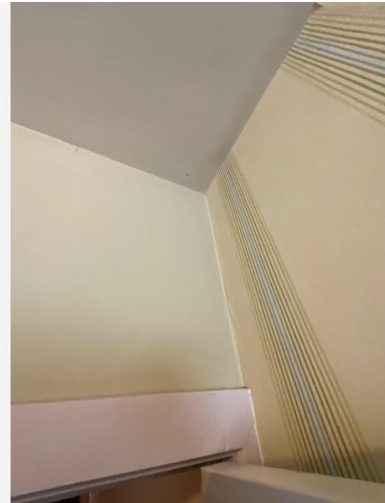
## Fiche 6: Plafondpleister

Geen asbest

| # | Type | Referentie | Resultaat |
|---|---|---|---|
| 6.1 | Mengmonster | 02 | Geen asbest |

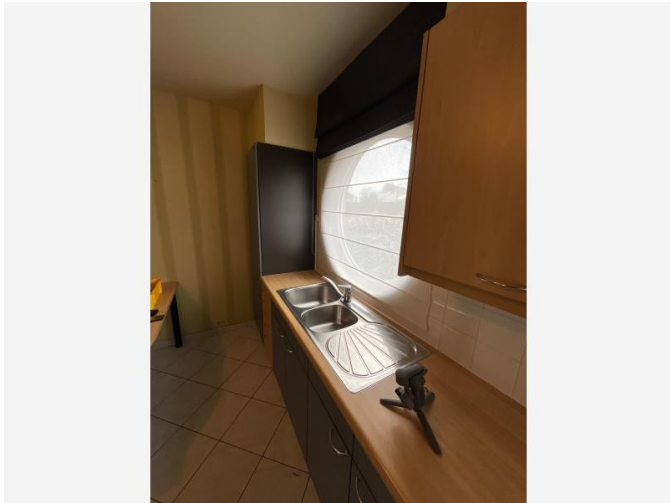
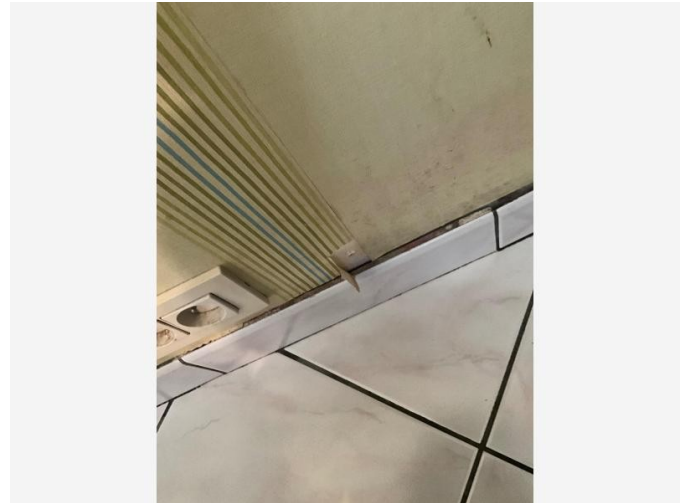
## Fiche 7: Muurpleister

Geen asbest

| # | Type | Referentie | Resultaat |
|---|---|---|---|
| 7.1 | Mengmonster | 01 | Geen asbest |

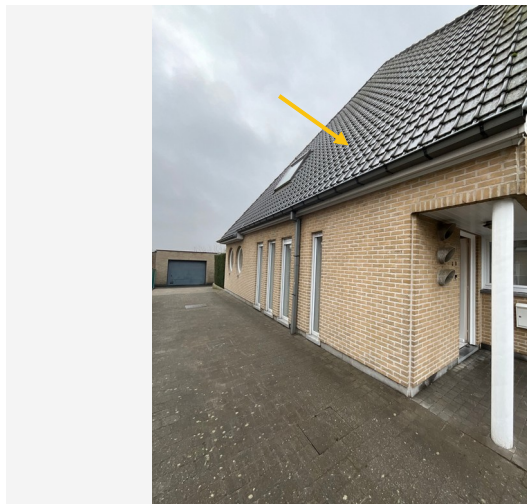
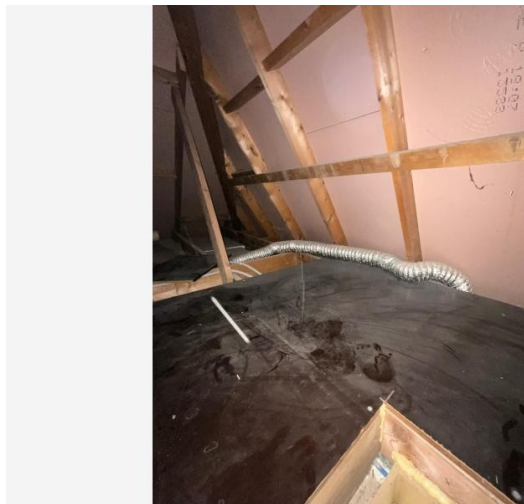
### Fiche 8: Onderdak niet verdacht

| Beschrijving | Notitie | Terug te vinden op plannen |
|---|---|---|
| Fiche 8: Onderdak niet verdacht | <p>Het dak werd gecontroleerd (via een dakraam ,optillen van een dakpan). Er is geen verdacht onderdak vastgesteld .</p> <p>Deze handeling is een steekproef , er is geen garantie dat het volledige dak met éénzelfde materiaal is opgebouwd. Dit kan enkel via destructief onderzoek vastgesteld worden.</p> | - |

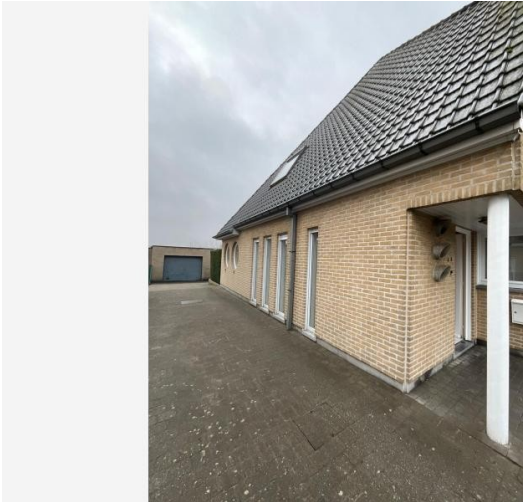
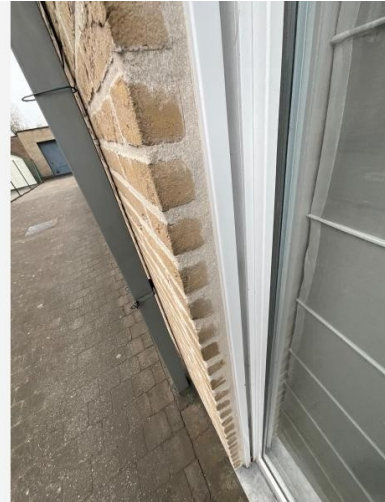
## Fiche 9: Kit niet verdacht (visueel vastgesteld)

| Beschrijving | Notitie | Terug te vinden op plannen |
|---|---|---|
| Fiche 9: Kit niet verdacht (visueel vastgesteld) | De gebruikte siliconen kit is niet asbestverdacht | - |

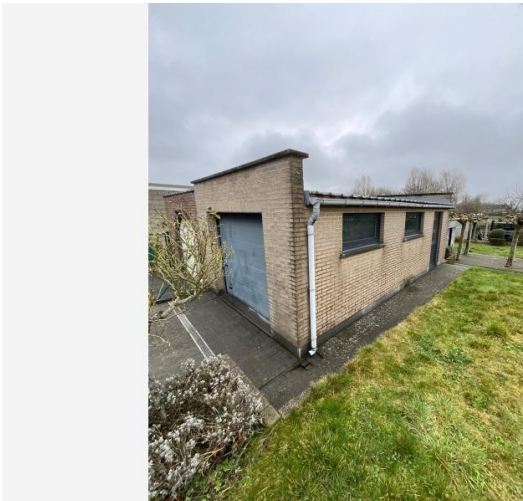
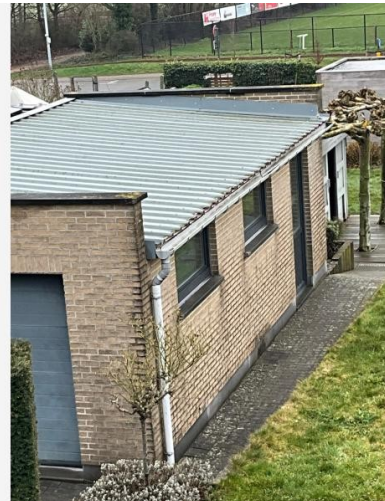
## Fiche 10: Dakbedekking niet verdacht.

| Beschrijving | Notitie | Terug te vinden op plannen |
|---|---|---|
| Fiche 10: Dakbedekking niet verdacht. | <p>De dakbedekking wordt gecontroleerd. deze bestaat uit .</p> <p>Alu panelen en bevat geen asbest verdachte materialen.</p> | Plan 2.1: Garage plan |

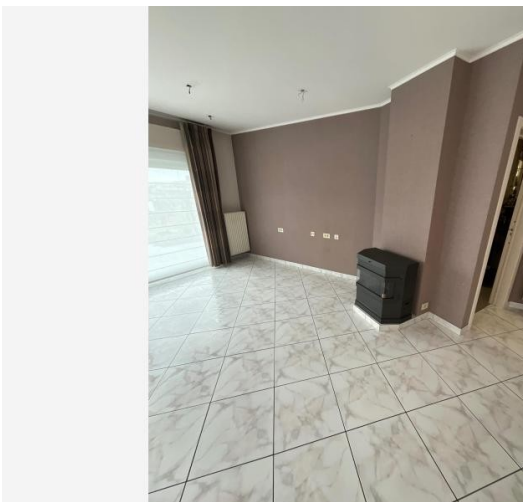
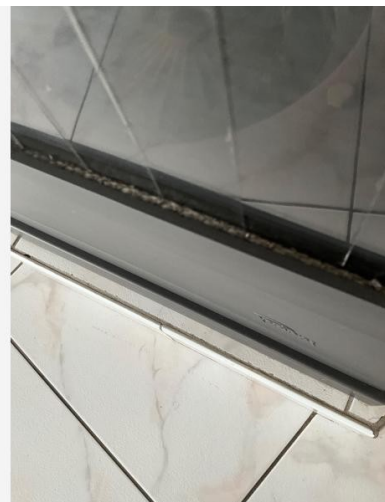
## Fiche 11: Kachelkoord (visueel niet verdacht)

| Beschrijving | Notitie | Terug te vinden op plannen |
|---|---|---|
| Fiche 11: Kachelkoord (visueel niet verdacht) | De koord werd visueel herkend als een synthetische koord en is niet asbesthoudend. | Plan 1.2: Glv |
