# Asbestinventarisatattest

Stationsstraat 146, 1770 Liedekerke

Attestnummer : 20251028-000102.000

**Asbestveilig** (maar niet asbestvrij)

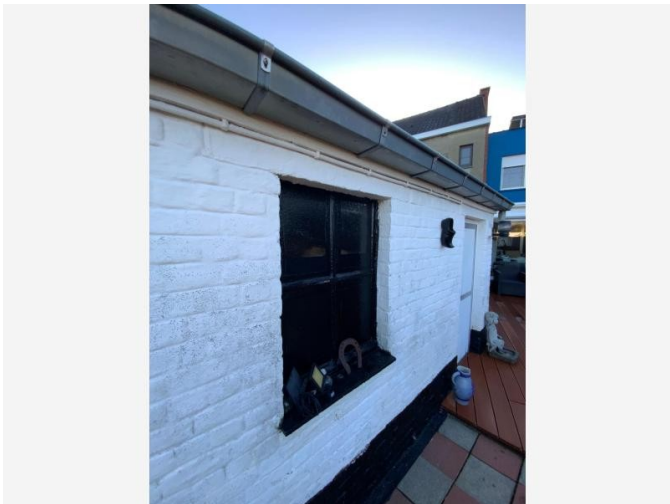
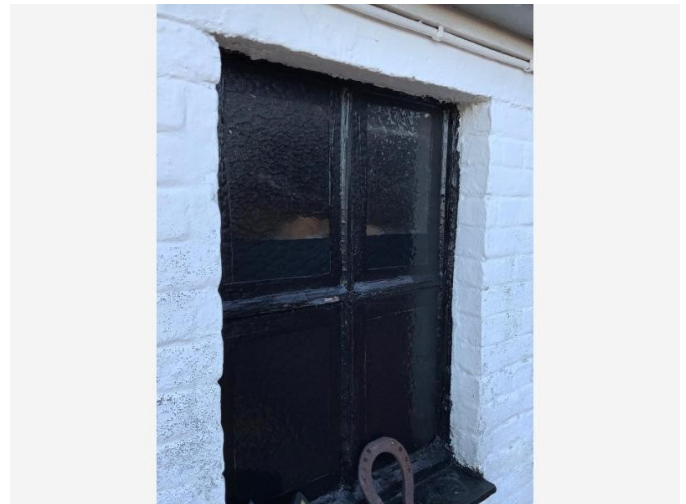
| Eindbeoordeling materiaalarisico | Zeer laag materiaalarisico en/of zeer lage kans op vezelvrijgave |

| Toestand van het materiaal | Matig beschadigd, matig verweerd |

| Beschrijving | Mastiek |
| Asbestmateriaal | In-situ afwerkingslagen - Pasta, stopverf, voegsel, stopsel, vulsel, mastiek, kitten, ... |

- Zorg voor een veilig beheer. Vermijd het beschadigen van het asbestmateriaal. Controleer de toestand jaarlijks op wijzigingen.

- Eenvoudige handelingen: mag via doe-het-zelf of door werknemer(s) met opleidingsattest eenvoudige handelingen  
Deze toepassing kan door een aannemer die over een opleidingsattest eenvoudige handelingen beschikt of door een particulier (doe-het-zelf), verwijderd worden indien er geen verhoogd risico op vrijgave van asbestvezels (max. concentratie 0,01 vezels/cm<sup>3</sup> - CODEX Art. VI.3-54) ontstaat en de toepassing voorafgaand wordt gefixeerd/bevochtigd; de individuele elementen zonder machinale werktuigen (boormachine, slijpschijf, hogedrukreiniger,...) en zonder breken of gooien een voor een losgemaakt worden; en ten slotte dubbel en luchtdicht verpakt weggevoerd worden naar een erkend afvalpunt (recyclagepark).

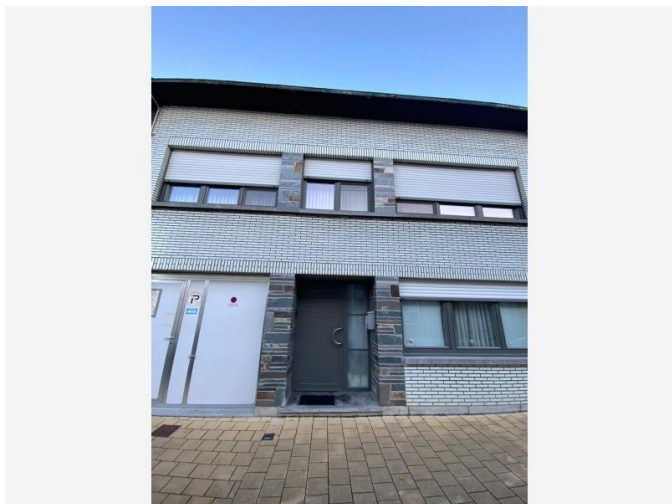
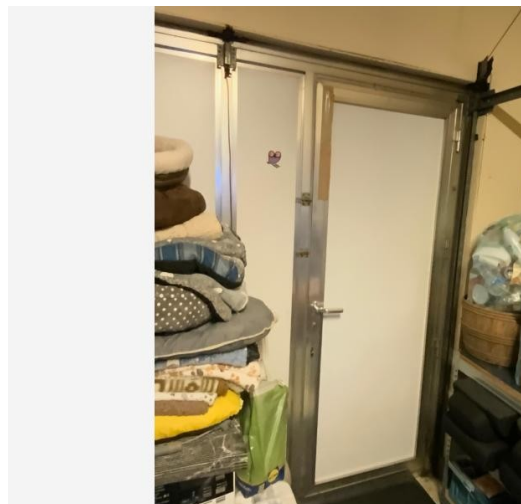
| Eindbeoordeling materiaalarisico | Zeer laag materiaalarisico en/of zeer lage kans op vezelvrijgave |

| Asbestsoort (vezeltype) | Crocidoliet aanwezig |
| Toestand van het materiaal | Onbeschadigd, niet verweerd |

| Beschrijving | Glasal deurpaneel |
| Asbestmateriaal | Plaat, paneel, tablet - Geëmailleerd, type Glasal |

- Zorg voor een veilig beheer. Vermijd het beschadigen van het asbestmateriaal. Controleer de toestand jaarlijks op wijzigingen.

- Eenvoudige handelingen: mag via doe-het-zelf of door werknemer(s) met opleidingsattest eenvoudige handelingen  
Deze toepassing kan door een aannemer die over een opleidingsattest eenvoudige handelingen beschikt of door een particulier (doe-het-zelf), verwijderd worden indien er geen verhoogd risico op vrijgave van asbestvezels (max. concentratie 0,01 vezels/cm<sup>3</sup> - CODEX Art. VI.3-54) ontstaat en de toepassing voorafgaand wordt gefixeerd/bevochtigd; de individuele elementen zonder machinale werktuigen (boormachine, slijpschijf, hogedrukreiniger,...) en zonder breken of gooien een voor een losgemaakt worden; en ten slotte dubbel en luchtdicht verpakt weggevoerd worden naar een erkend afvalpunt (recyclagepark).

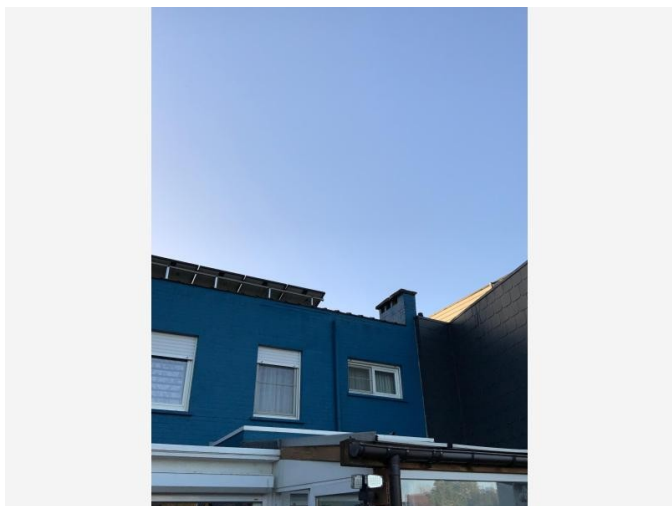
*Situeringsfoto*

**Reden:** Het te onderzoeken materiaal situeert zich hoger dan 3,50 m te rekenen vanaf een veilige ondergrond

**Uitleg van de asbestdeskundige:** De schouw bevat binnenin mogelijk een asbestcement rookgaskanaal. Laat dit onderzoeken bij eventuele werken.

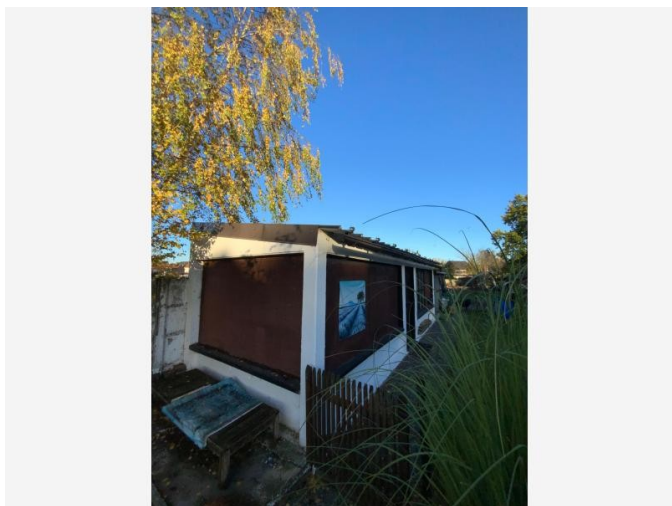
Vrije foto

Geen waarneembare asbestverdachte materialen aangetroffen.

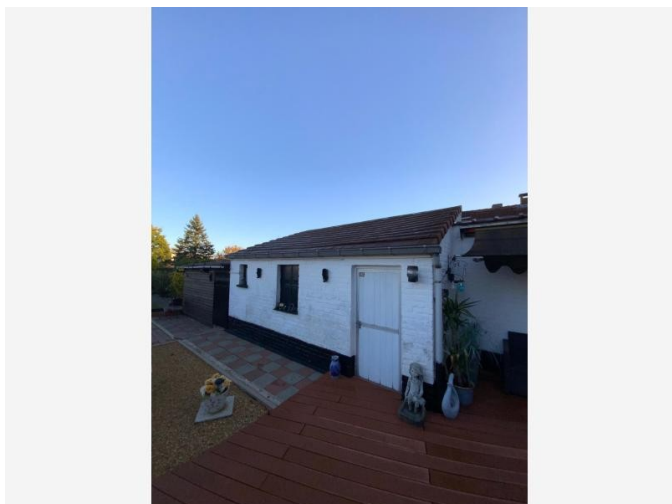
Vrije foto

Geen waarneembare asbestverdachte materialen aangetroffen.

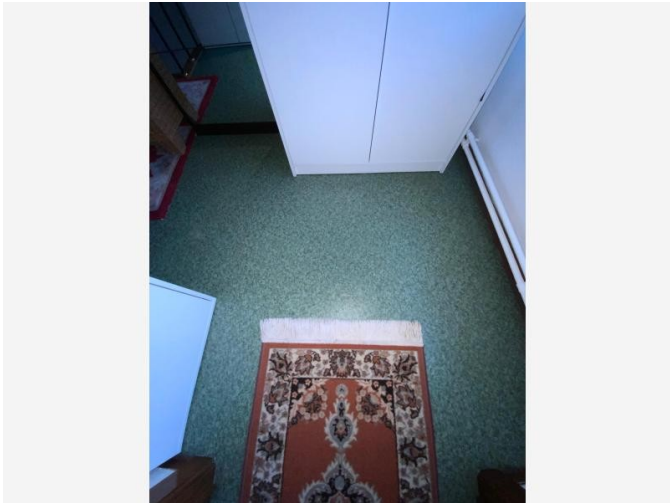
Vrije foto

Niet-asbestverdacht vloerzeil

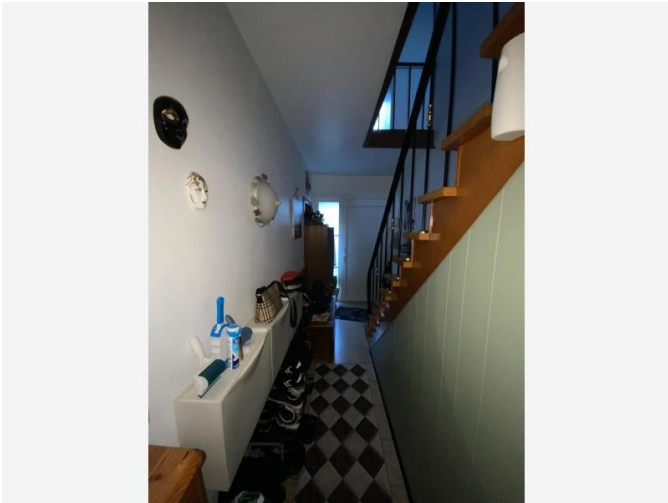
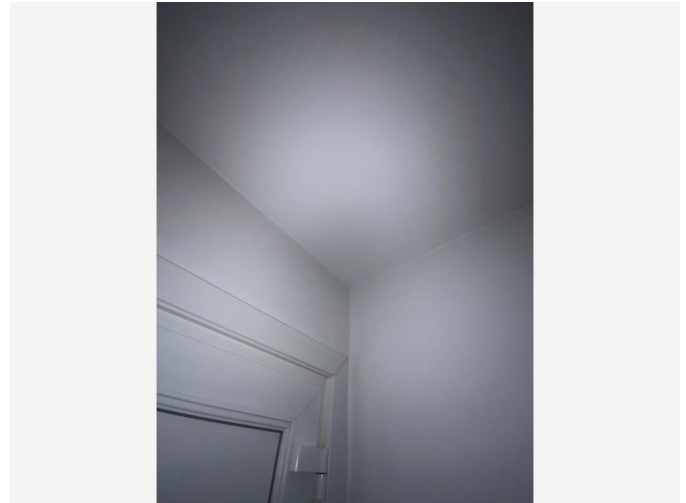
## Fiche 7: Pleisterwerk plafonds

Geen asbest

| # | Type | Referentie | Resultaat |
|---|---|---|---|
| 7.1 | Mengmonster | 241025-pleipla-stas | Geen asbest |

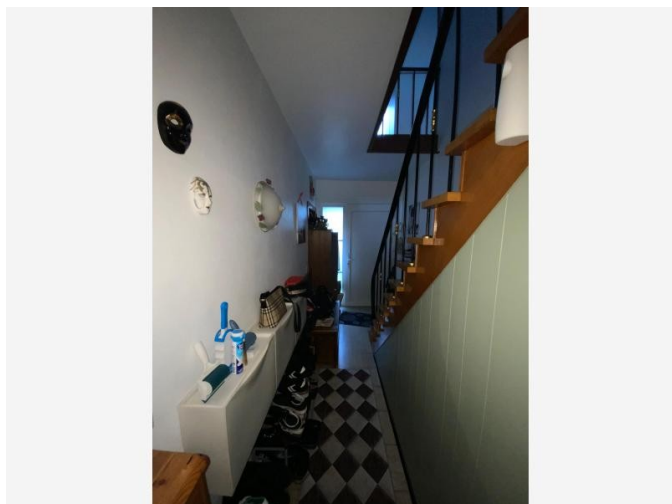
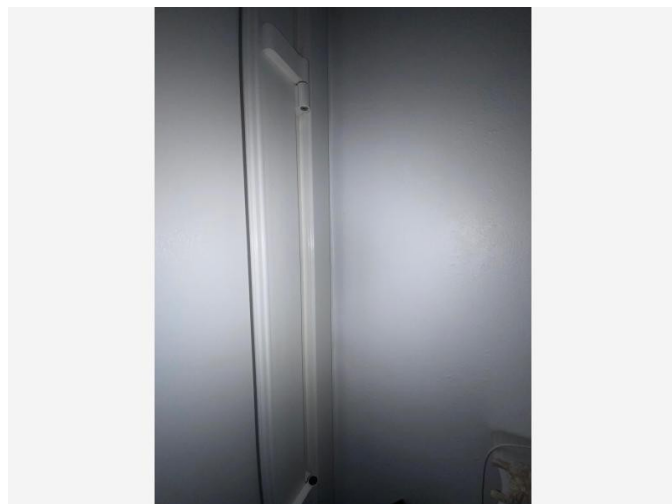
## Fiche 8: Pleisterwerk wanden

Geen asbest

| # | Type | Referentie | Resultaat |
|---|---|---|---|
| 8.1 | Mengmonster | 241025-Plei-stas | Geen asbest |
