# Asbestinventarisatetest

Vooruitgangsstraat 39/1, 1770 Liedekerke

Attestnummer : 20250909-000305.000

Uitgegeven op : 09.09.2025

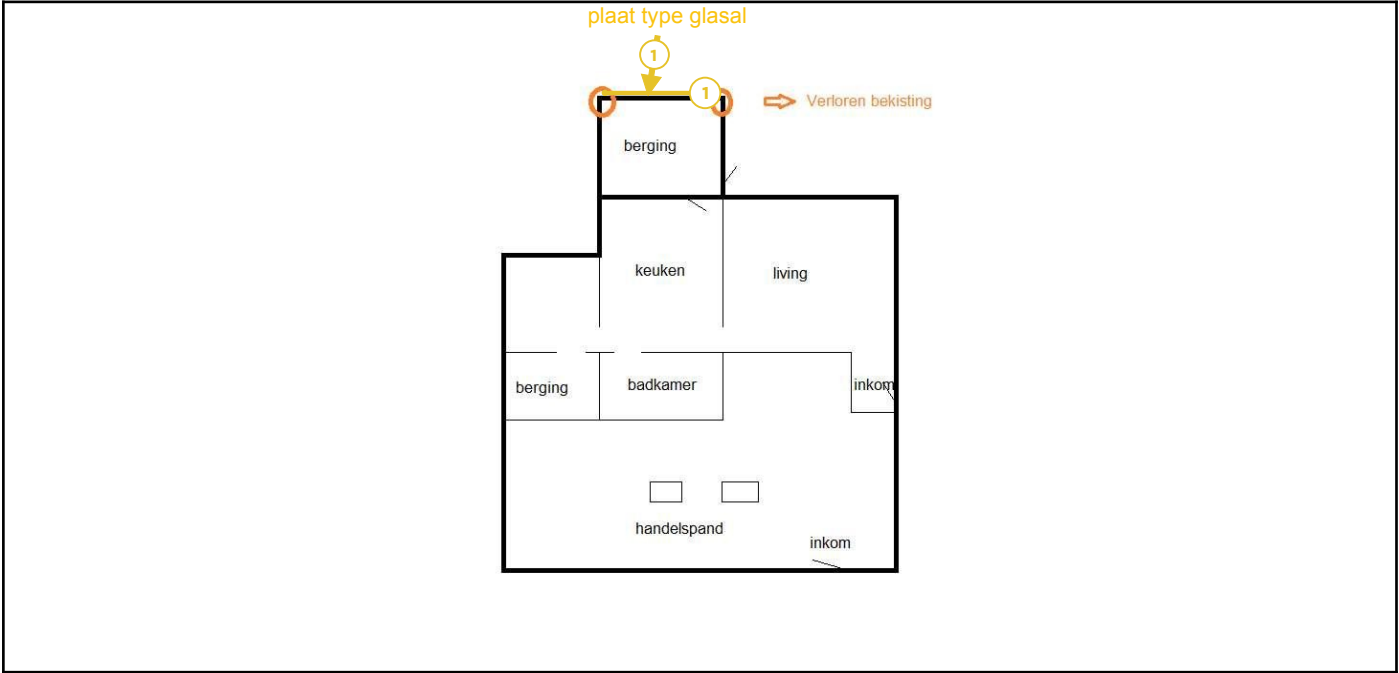
# Plan 1.1: Schets glv

| Beschrijving | Type | Actie |
|---|---|---|
| 1. Glasal | Asbestmateriaal | Zorgvuldig beheren |

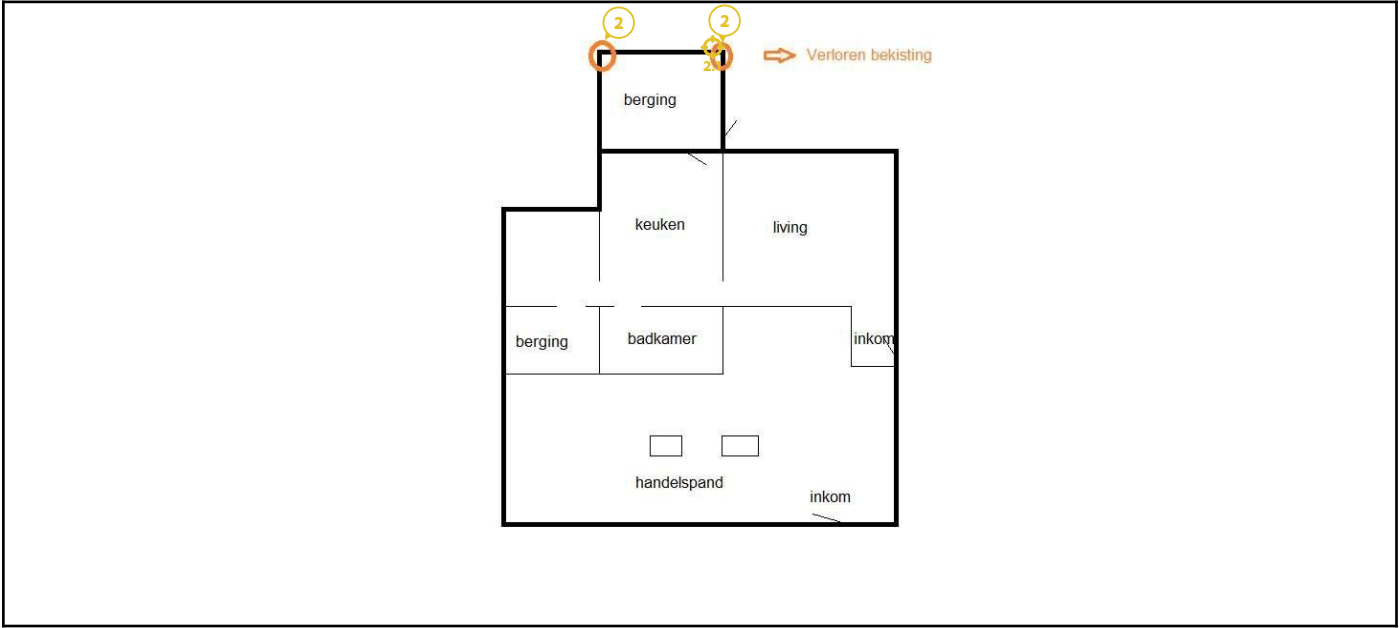
# Plan 1.7: Schets glv

| Beschrijving | Type | Actie |
|---|---|---|
| 2. Verloren bekistingspaal | Asbestmateriaal | Zorgvuldig beheren |
| 2.1 Code: 001 | Puntmonster | - |

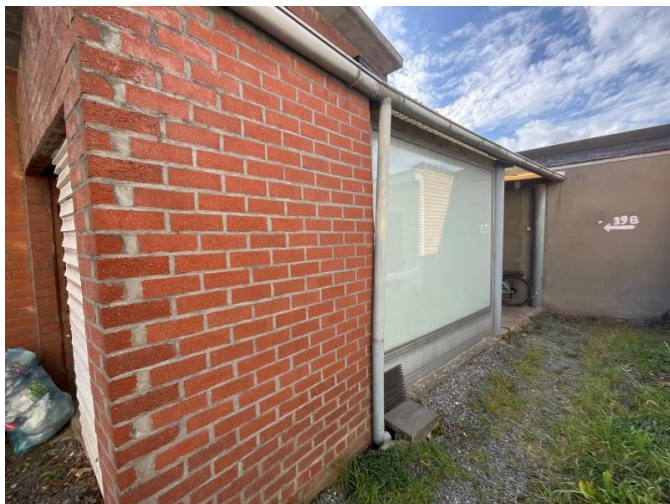
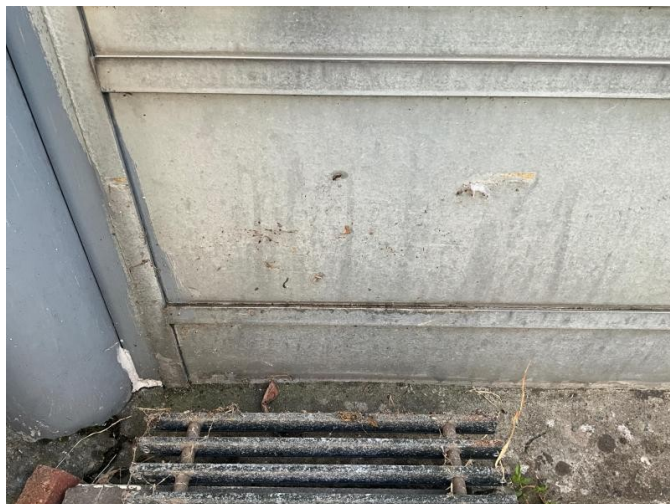
| Eindbeoordeling materiaalrisico | Laag materiaalrisico en/of verlaagde kans op vezelvrijgave |

| Gebondenheid | Categorie 1: hechtgebonden in oorsprong |
| Asbestsoort (vezeltype) | Crocidoliet aanwezig |
| Asbestconcentratie | Laag (< 50%) |
| Afschermingsgraad van het gehele materiaal | Geheel of deels (ook) vrij aan de binnenlucht |
| Toestand van het materiaal | Onbeschadigd, niet verweerd |

| Asbestmateriaal | Plaat, paneel, tablet - Geëmailleerd, type Glasal |
| Opmerking | <p>De platen zijn visueel/ auditief als asbestverdacht beschouwd. Er werd geen staalname uitgevoerd wegens kans op breukvlakken.</p> <p>De vermelde oppervlaktes, diktes, gewichten en volumes betreffen een beredeneerde schatting. Er worden geen rechten verleend aan deze oppervlaktes/diktes/volumes.</p> |

- Zorg voor een veilig beheer. Vermijd het beschadigen van het asbestmateriaal. Controleer de toestand jaarlijks op wijzigingen.
- Voer bijkomende staalname(s) uit.

- Eenvoudige handelingen: mag via doe-het-zelf of door werknemer(s) met opleidingsattest eenvoudige handelingen  
Mag verwijderd worden via EH via doe-het zelf :

Standaard dragen van de nodige wegwerp beschermingsmiddelen FFP 3 masker , handschoenen en tyvec CAT III type 5-6 , afwasbaar schoeisel Fixeer de platen , maak de platen voorzichtig los zonder te breken , verpak dubbel met plastic folie , luchtdicht verpakken en afvoeren naar een plaatselijk containerpark als hechtgebonden afval. Voor hechtgebonden toepassingen: Bij verwijdering door doe-het-zelf moet men dit afval dubbel en luchtdicht verpakt aandienen bij het gemeentelijk recyclagepark. Men raadpleegt best op voorhand de voorwaarden van het recyclagepark.

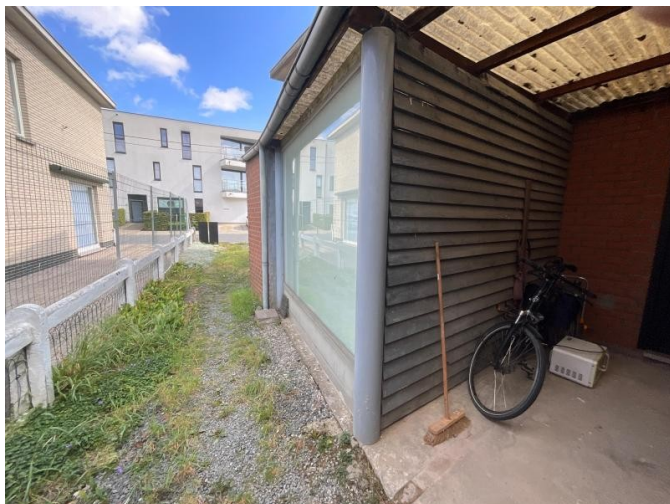
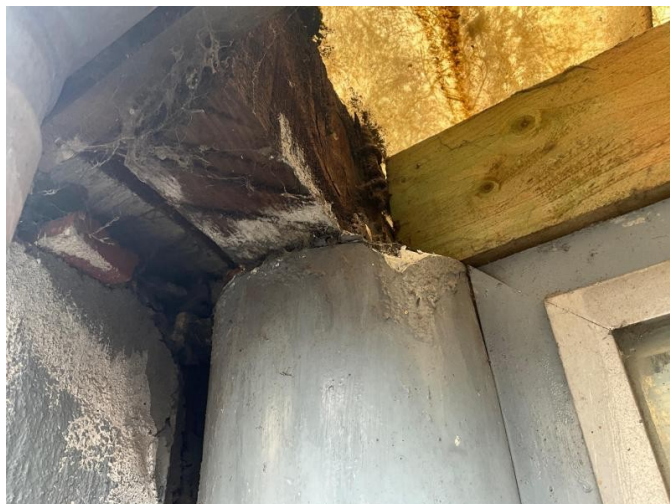
Afschuren van de toepassing zal de blootstellingrisico's verhogen

| Eindbeoordeling materiaalrisico | Laag materiaalrisico en/of verlaagde kans op vezelvrijgave |

| Asbestsoort (vezeltype) | Alleen chrysotiel |
| Toestand van het materiaal | Licht beschadigd, licht verweerd. Intact calciumsilicaatmateriaal of categorie III 'gebondenheid' |

| # | Type | Referentie | Resultaat |
|---|---|---|---|
| 2.1 | Puntmonster | 001 | Chrysotiel |

| Asbestmateriaal | Verloren bekisting - Buis, koker |

- Zorg voor een veilig beheer. Vermijd het beschadigen van het asbestmateriaal. Controleer de toestand jaarlijks op wijzigingen.

- Eenvoudige handelingen: mag via doe-het-zelf of door werknemer(s) met opleidingsattest eenvoudige handelingen  
EH via doe-het zelf of opgeleid personeel (bij afbreken van de constructie) Wij adviseren door een aannemer of architect de stabiliteit te laten controleren. Indien de paal in zijn geheel verwijderd kan worden is dit mogelijk volgens techniek EH. Plaats indien nodig een andere steunpaal. Standaard dragen van de nodige wegwerp beschermingsmiddelen FFP 3 masker , handschoenen en tyvec CAT III type 5-6 , afspoelbaar schoeisel Extra bevochtigen van de bekistingspaal , beitel rondom de paal boven en onder voorzichtig los zonder de bekisting te breken , de bekistingspaal verpakken in dubbel plastic folie , luchtdicht afsluiten en afvoeren als hechtgebonden afval. Voor hechtgebonden toepassingen: Bij verwijdering door doe-het-zelf moet men dit afval dubbel en luchtdicht verpakt aandienen bij het gemeentelijk recyclagepark. Men raadpleegt best op voorhand de voorwaarden van het recyclagepark. Zie ook link Zie <https://ovam.vlaanderen.be/wie-mag-wat-verwijderen> <https://ovam.vlaanderen.be/voorzorgsmaatregelen-bij-asbestverwijdering> <https://ovam.vlaanderen.be/asbestafval-afvoeren> Zie ook wetgevend kader (website van de OVAM en CODEX boek VI titel 3).

- Hermetische zone (erkend asbestverwijderaars)  
HZ Erkend asbestverwijderaars :Vermits het over verloren bekisting gaat, kan men deze eventueel afpikken in hermetische zone. De bouwkundige integriteit zal hierdoor geenszins worden aangetast. De steunpaal zelf bevindt zich binnen de verloren bekisting. Bij het wegpikken zal de asbestcementbuis gemakkelijk loskomen van de beton van de steunpaal. Zie ook link Zie <https://ovam.vlaanderen.be/wie-mag-wat-verwijderen> <https://ovam.vlaanderen.be/voorzorgsmaatregelen-bij-asbestverwijdering> <https://ovam.vlaanderen.be/asbestafval-afvoeren>

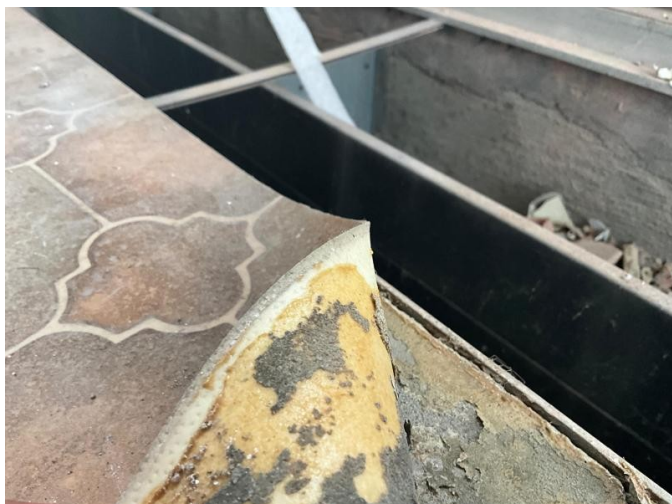
Volgens expertise kunnen we deze vinyl als niet asbest verdacht beschouwen (soepel en flexibel van structuur.) (onderkant met jute/koord) Het is niet gekend wat eronder bevindt extra controle aangewezen bij vloer werken.

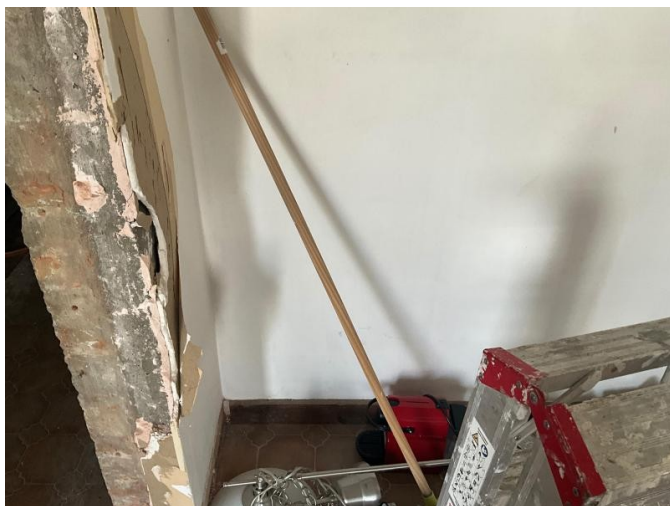
Alle binnenwanden zijn afgewerkt met valse wanden. Het is niet duidelijk of er pleisterwerk aanwezig is achter deze valse wanden, het is aangewezen om bijkomend onderzoek uit te voeren bij werken.

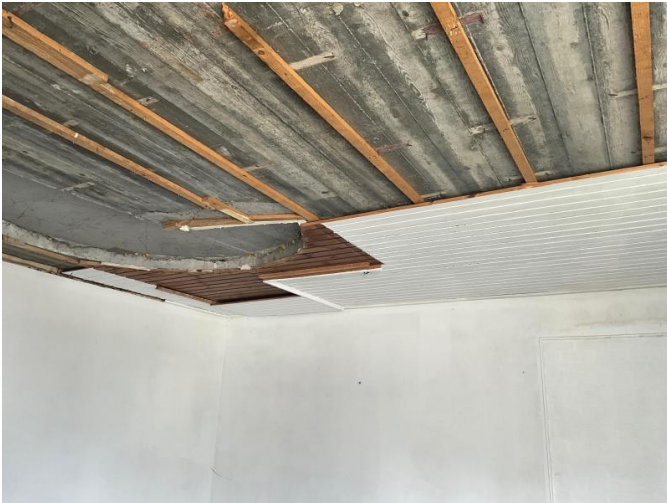
Plafonds zijn deels afgewerkt met valse plafonds in plaatmateriaal en deels beton. Er is geen pleisterwerk achter deze valse plafonds aanwezig.

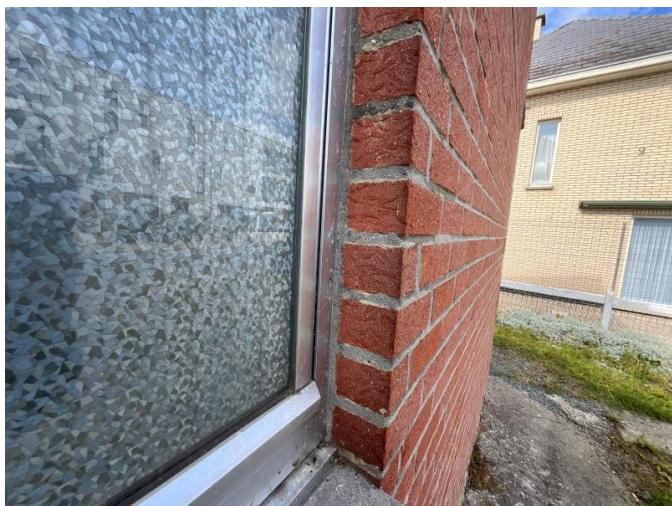
De gebruikte siliconen kit is niet asbestverdacht.

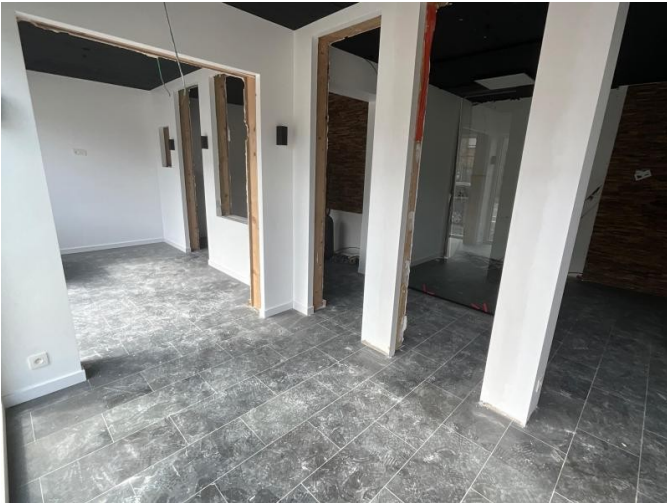
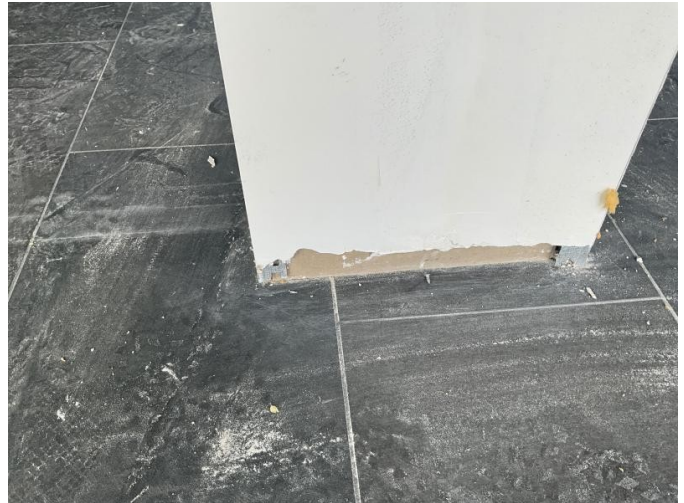
## Fiche 7: Muurpleister handel

Geen asbest

| # | Type | Referentie | Resultaat |
|---|---|---|---|
| 7.1 | Mengmonster | 003 | Geen asbest |

| Opmerking | <p>Mengmonster van 2 punten.</p> <p>Er is maar 1 ruimte aanwezig met pleisterwerk.</p> <p>Er is een mengmonster van 2 punten genomen ,mogelijke aanwezige asbestvezels zijn niet homogeen verdeeld in het pleisterwerk.</p> <p>Volgens het inspectieprotocol is een monstername van het pleisterwerk verplicht om dit te identificeren als niet-asbesthoudend.</p> <p>Locatie staalnames: Handelsruimte x2.</p> <p>De vermelde oppervlaktes en volumes betreffen een beredeneerde schatting. Er worden geen rechten verleend aan deze oppervlaktes/volumes. De dikte is een schatting die voorkomt uit de monsterplaatsen en is daarom niet altijd representatief.</p> |

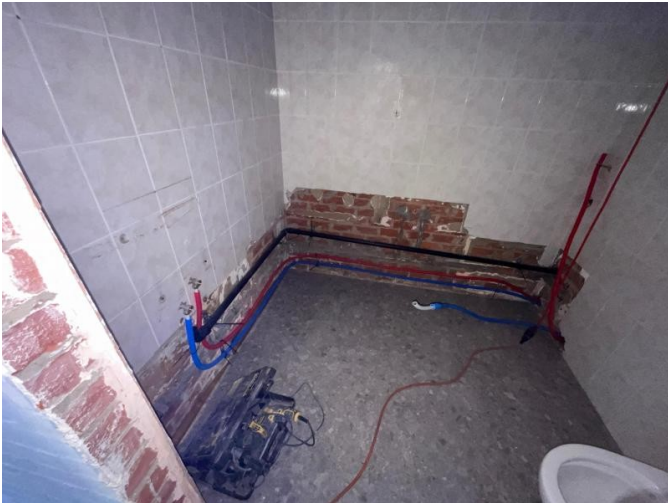
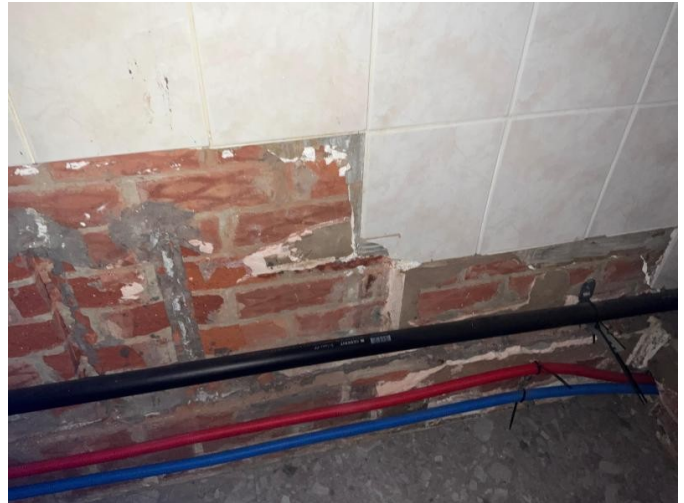
## Fiche 8: Tegellijm

Geen asbest

| # | Type | Referentie | Resultaat |
|---|---|---|---|
| 8.1 | Mengmonster | 002 | Geen asbest |

| Opmerking | <p>Volgens het inspectieprotocol is een monstername van tegellijm verplicht om dit te identificeren als niet-asbesthoudend.</p> <p>Er werd een staal genomen thv een bestaande beschadiging in de tegel.</p> <p>De vermelde oppervlaktes, diktes, gewichten en volumes betreffen een beredeneerde schatting. Er worden geen rechten verleend aan deze oppervlaktes/diktes/volumes.</p> |
