# Asbestinventarisatetest

Dries 14, 9450 Haaltert

Attestnummer : **20250729-000371.000**

Uitgegeven op : **29.07.2025**

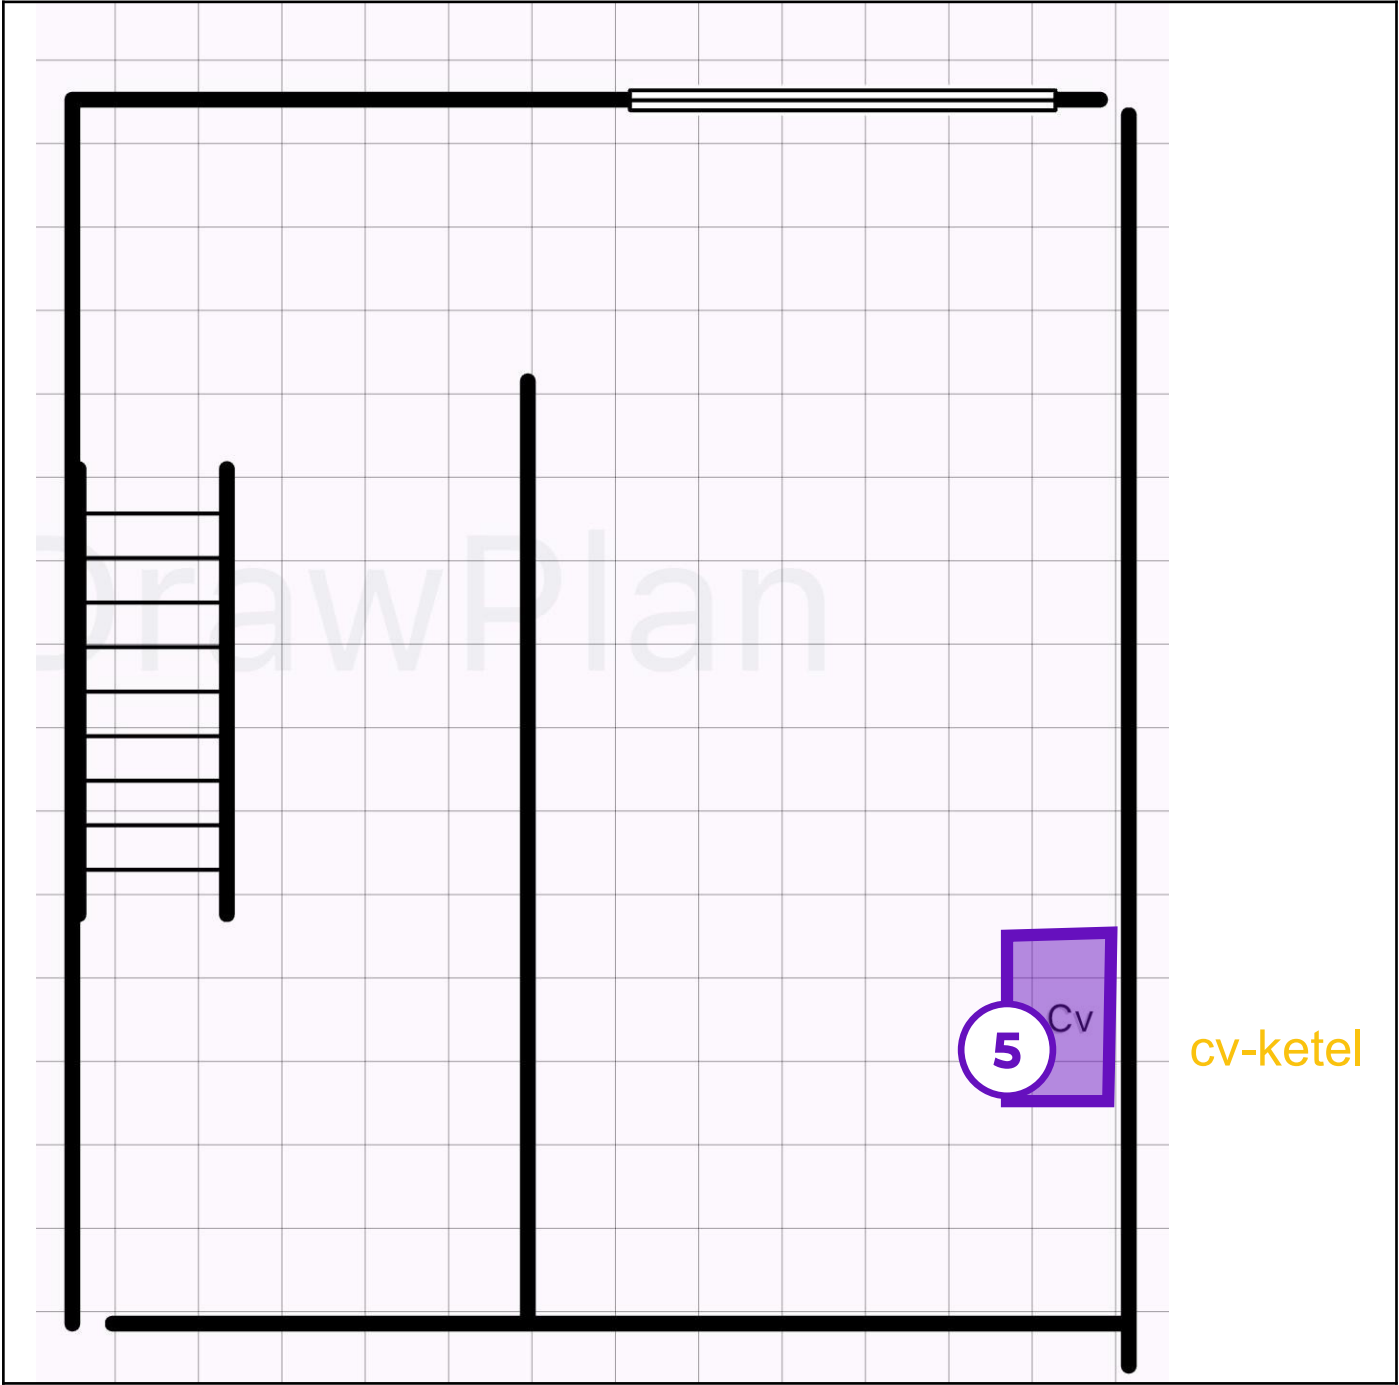
# Plan 1.2: Kelder

| Beschrijving | Type | Actie |
|---|---|---|
| 5. Cv-ketel staat niet vermeld in het IAD bronnenboek | Advies | - |

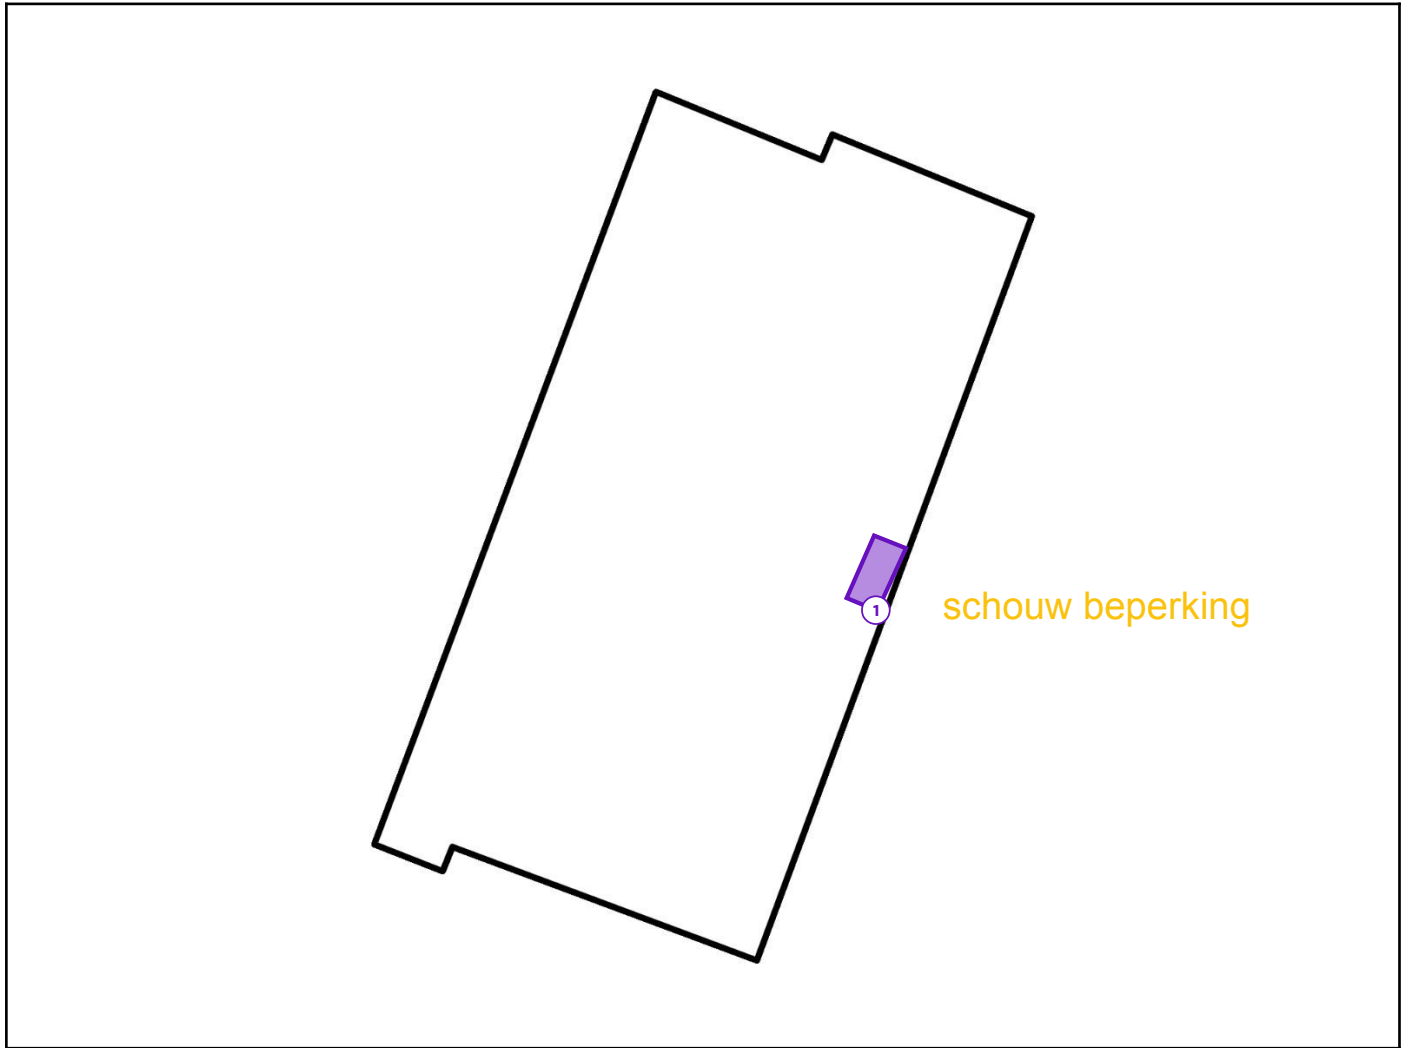
## Plan 1.12: Woning plan

| Beschrijving | Type | Actie |
|---|---|---|
| 1. Schouw | Beperking | - |

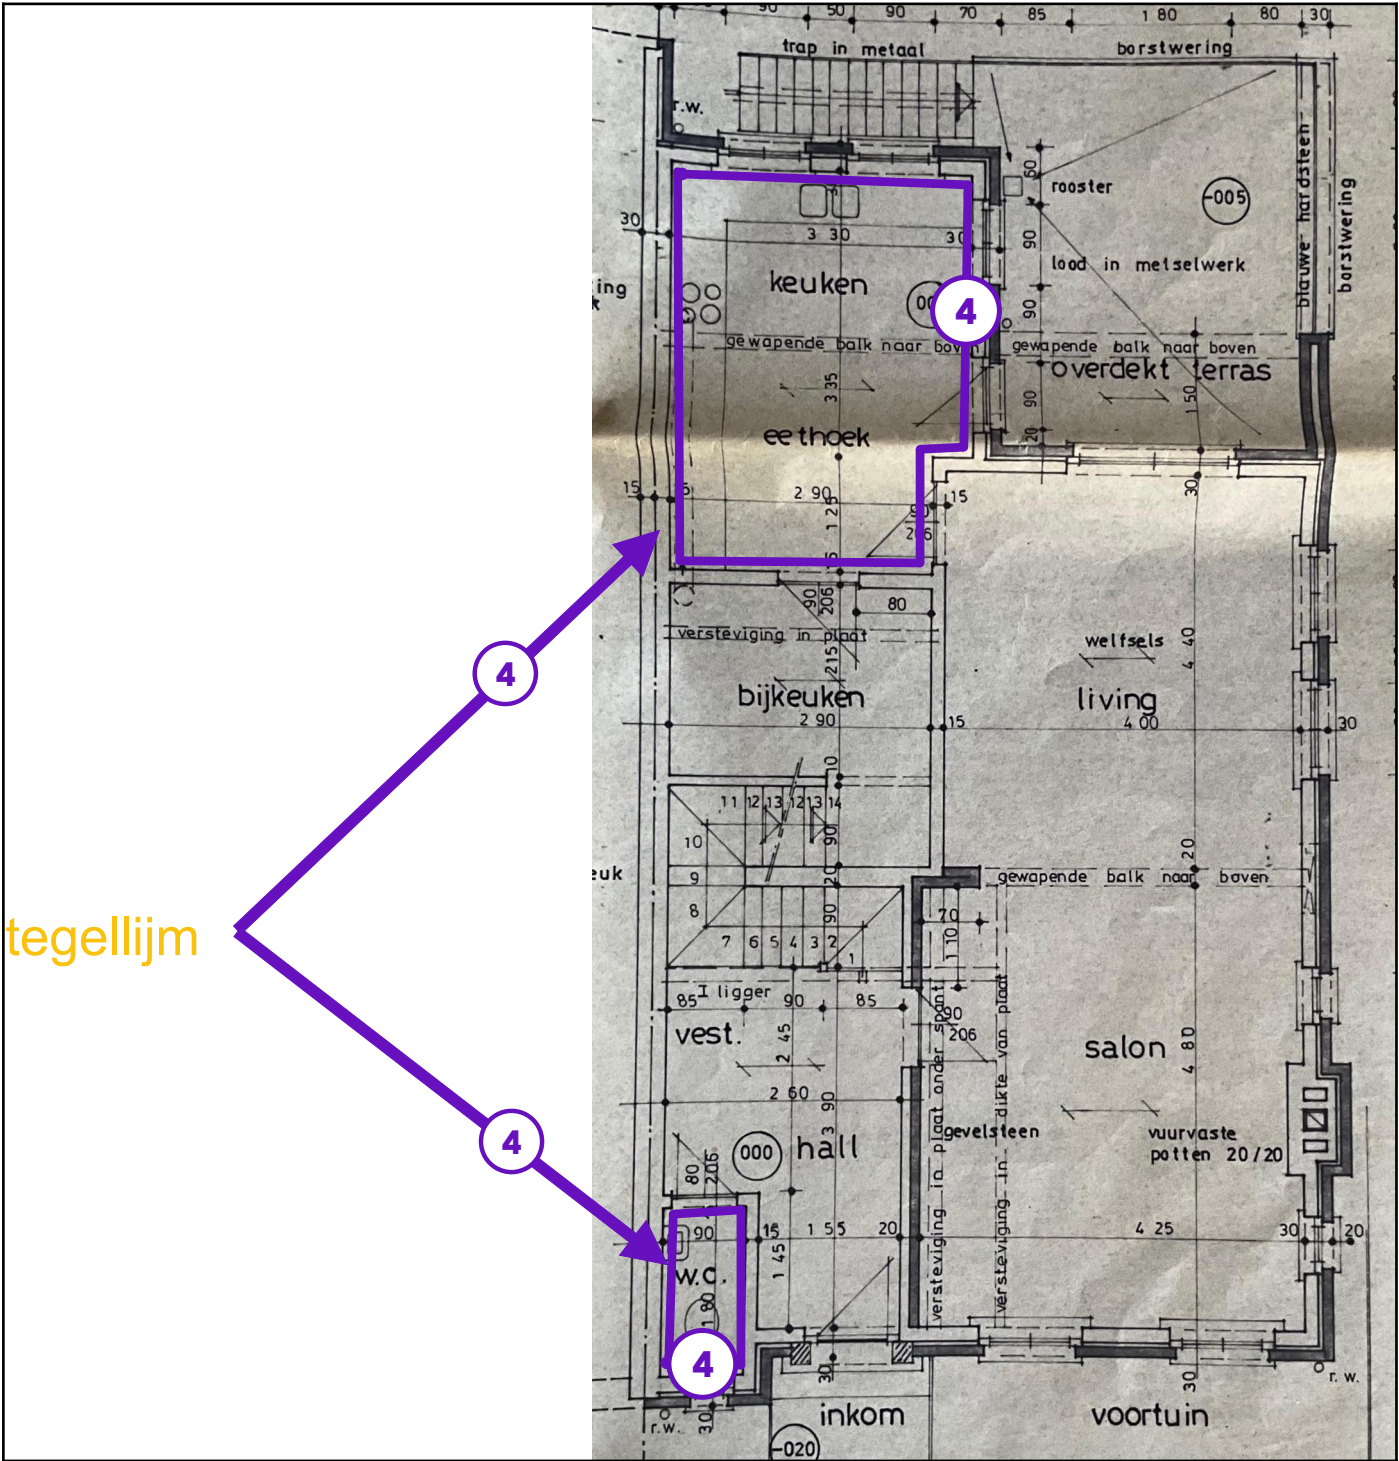
Plan 1.13: glv

| Beschrijving | Type | Actie |
|---|---|---|
| 4. Tegellijm niet zichtbaar | Advies | - |

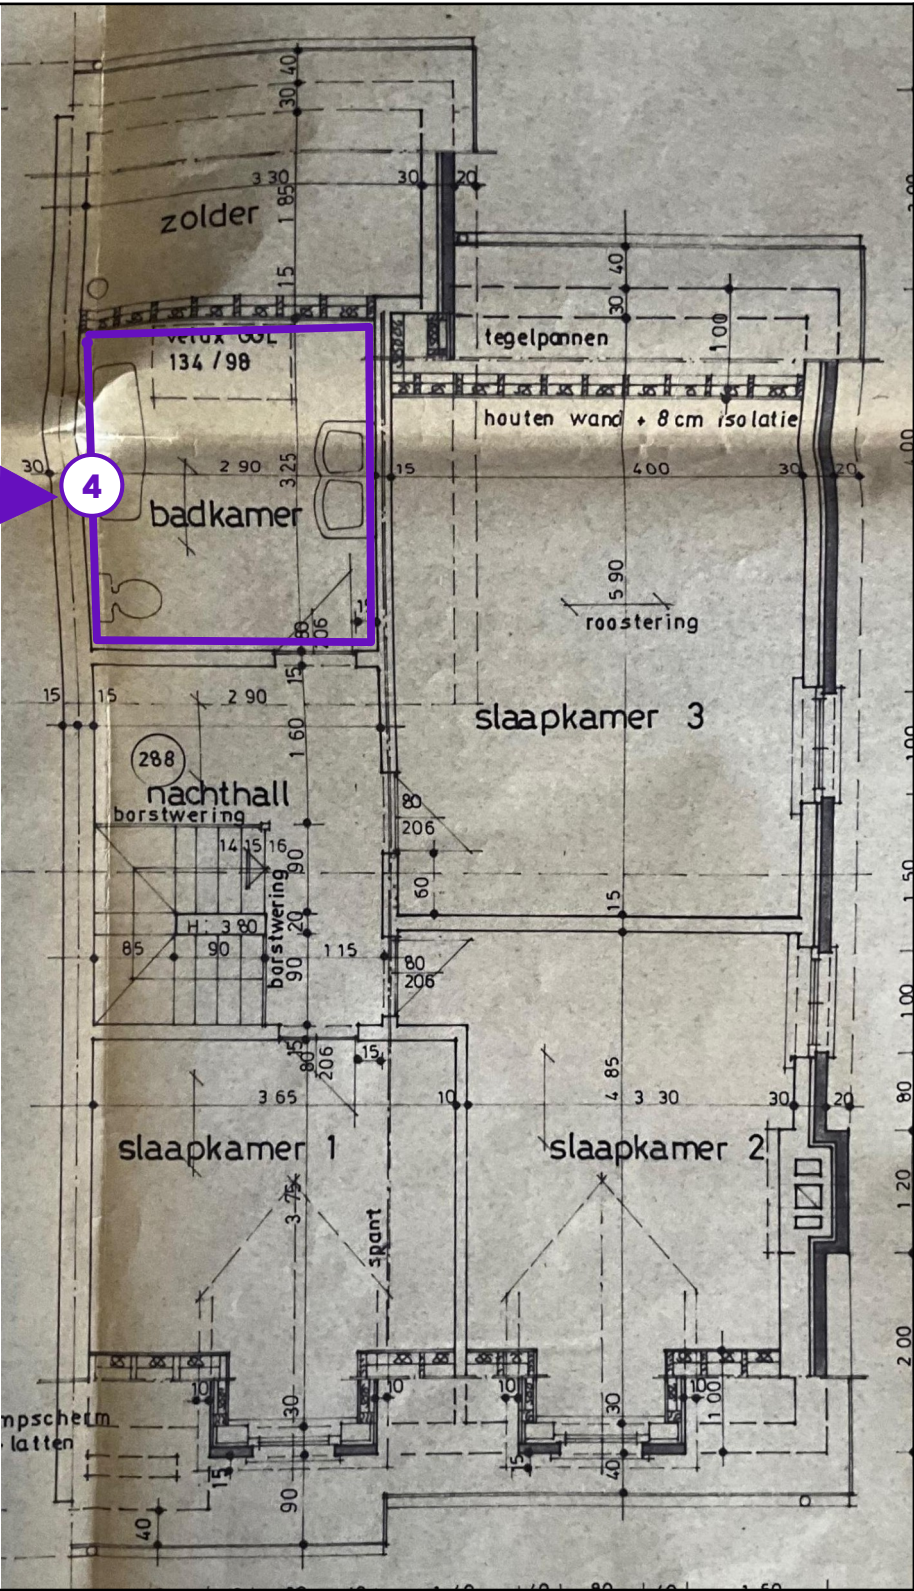
Plan 1.14: Woning V+1

| 4. Tegelijk niet zichtbaar | Advies | - |

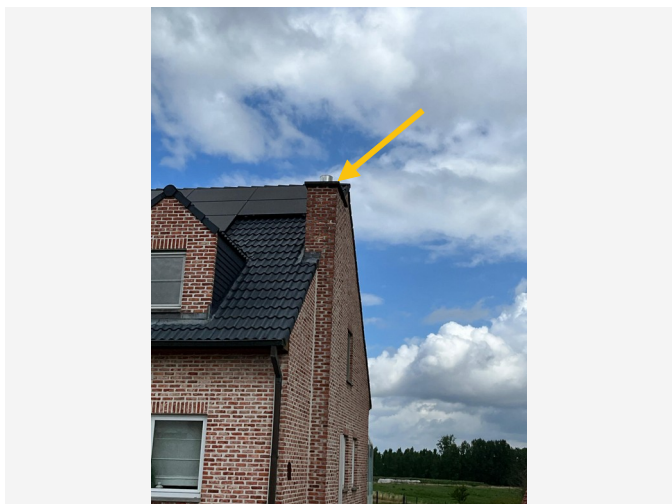
*Situeringsfoto*

**Reden:** Het te onderzoeken materiaal situeert zich hoger dan 3,50 m te rekenen vanaf een veilige ondergrond

**Uitleg van de asbestdeskundige:** Bij werken (dak of reiniging schouw) kan een stelling geplaatst worden, het is niet duidelijk of er asbestverdachte materialen aanwezig zijn in de schouw.

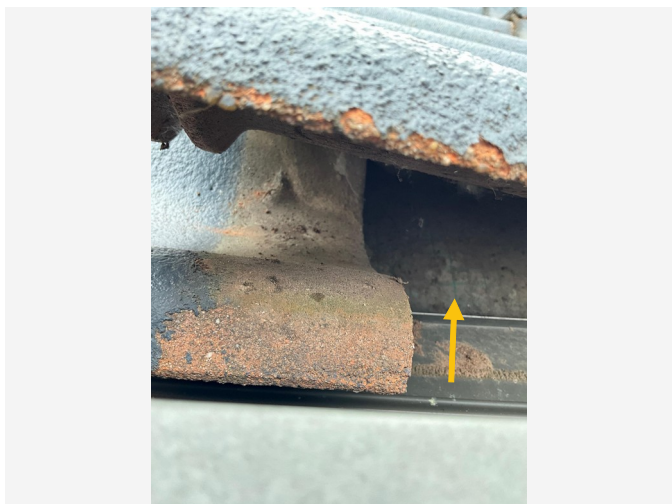
Vrije foto

Het dak werd gecontroleerd (optillen van een dakpan). Er is geen verdacht onderdak vastgesteld (dampscherm aanwezig).

Deze handeling is een steekproef, er is geen garantie dat het volledige dak met éénzelfde materiaal is opgebouwd. Dit kan enkel via destructief onderzoek vastgesteld worden.

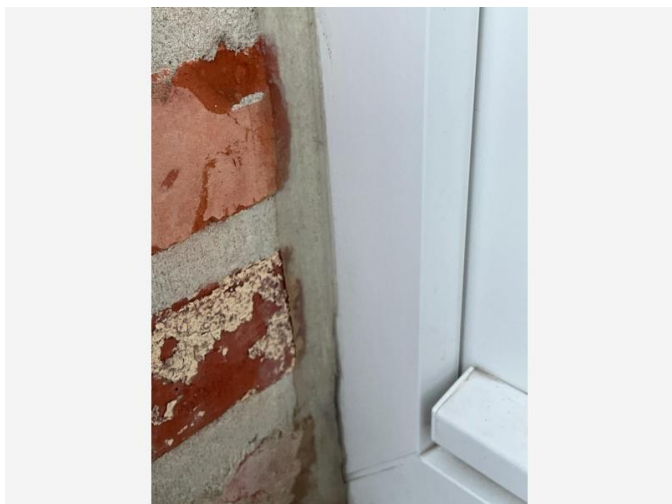
Vrije foto

De gebruikte siliconen kit is niet asbestverdacht

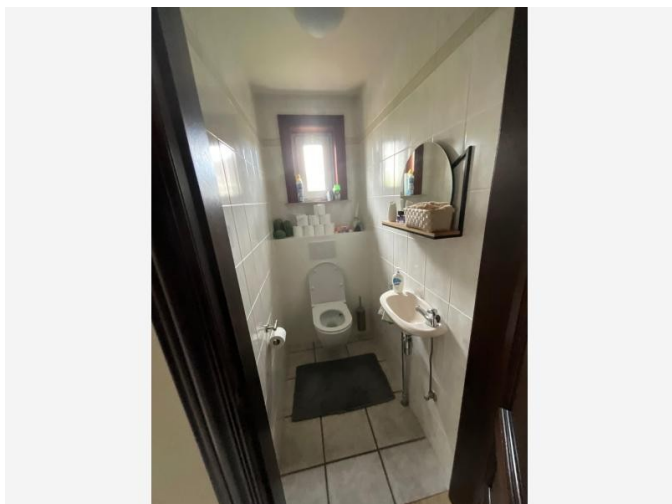
Vrije foto

In het inspectieprotocol is een monstername van tegellijm verplicht om dit te identificeren als niet-asbesthoudend. Er waren geen facturen ter beschikking die bevestigen dat de tegels na 2001 waren geplaatst. Er waren geen bestaande beschadigingen aan de wandtegels om de lijm voldoende te kunnen inspecteren. Om dit af te toetsen is het aangewezen om bij eventuele renovatiewerken aan de tegels verder onderzoek/staalname te laten uitvoeren ter controle.

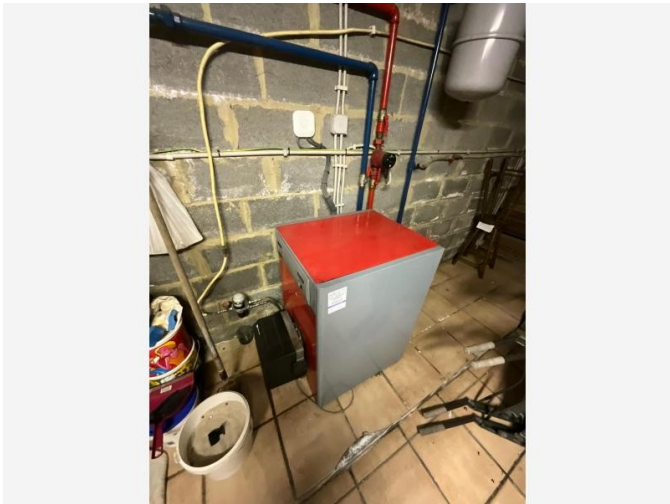
Vrije foto

De ketel werd opgezocht in het IAD Online bronnenboek, er zijn geen resultaten gevonden. Laat de ketel controleren door een opgeleid techniker (basis 8u asbest)

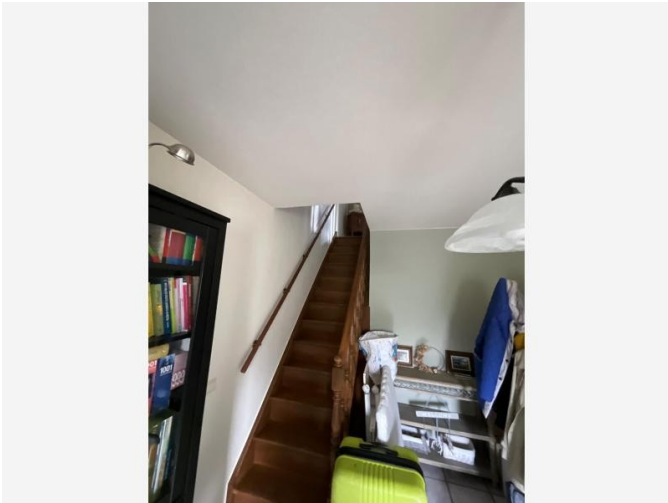
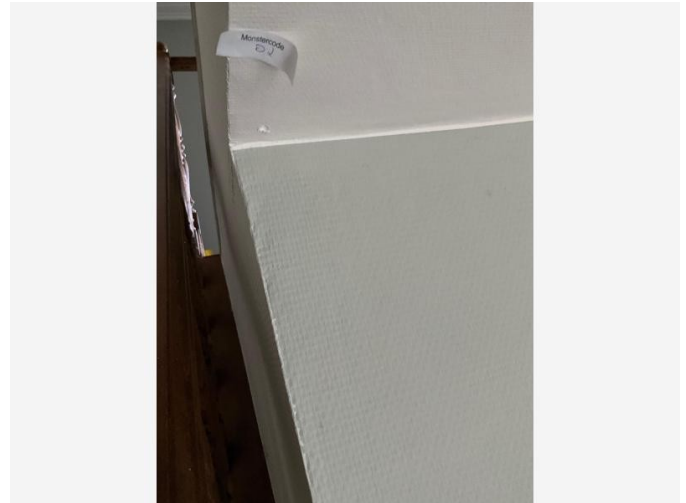
## Fiche 6: Plafondpleister

Geen asbest

| Opmerking | <p>Volgens het inspectieprotocol is een monstername van het pleisterwerk verplicht om dit te identificeren als niet-asbesthoudend.</p> <p>Locatie staalnames: individuele ruimte:slaapkamer / natte ruimte:keuken / stookplaats: garage niet bepleisterd. / traphal: glv</p> <p>De vermelde oppervlaktes en volumes betreffen een beredeneerde schatting. Er worden geen rechten verleend aan deze oppervlaktes/volumes. De dikte is een schatting die voorkomt uit de monsterplaatsen en is daarom niet altijd representatief.</p> <p>Enkele plafonds zijn afgewerkt met valse plafonds in plaatmateriaal. Het is niet duidelijk of er pleisterwerk aanwezig is achter deze valse plafonds, het is aangewezen om bijkomend onderzoek uit te voeren bij werken.</p> |

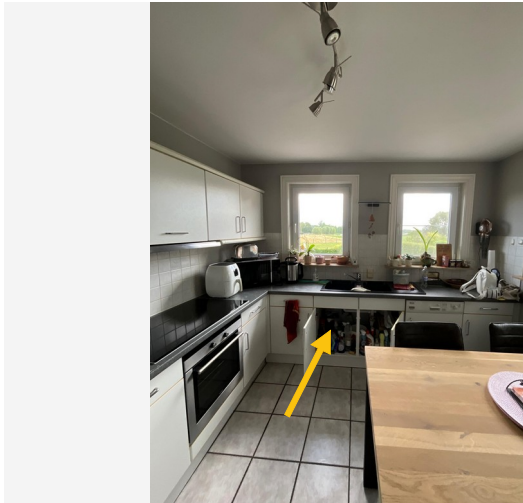
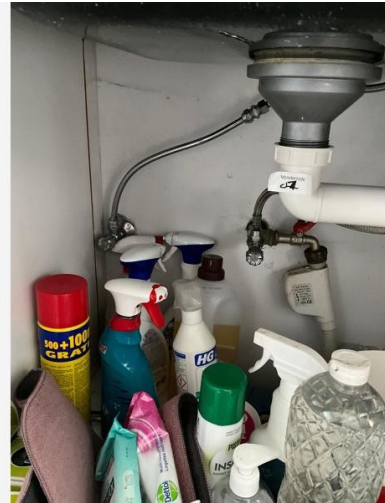
## Fiche 7: Muurpleister

Geen asbest

| Opmerking | <p>Volgens het inspectieprotocol is een monstername van het pleisterwerk verplicht om dit te identificeren als niet-asbesthoudend.</p> <p>Locatie staalnames: individuele ruimte:slaapkamer / natte ruimte:keuken/ stookplaats:niet bepleisterd/ traphal:glv</p> <p>De vermelde oppervlaktes en volumes betreffen een beredeneerde schatting. Er worden geen rechten verleend aan deze oppervlaktes/volumes. De dikte is een schatting die voorkomt uit de monsterplaatsen en is daarom niet altijd representatief.</p> |
