# Asbestinventarisatetest

Idevoordelaan 2, 9400 Ninove

Attestnummer : 20240624-000236.000

Uitgegeven op : 24.06.2024

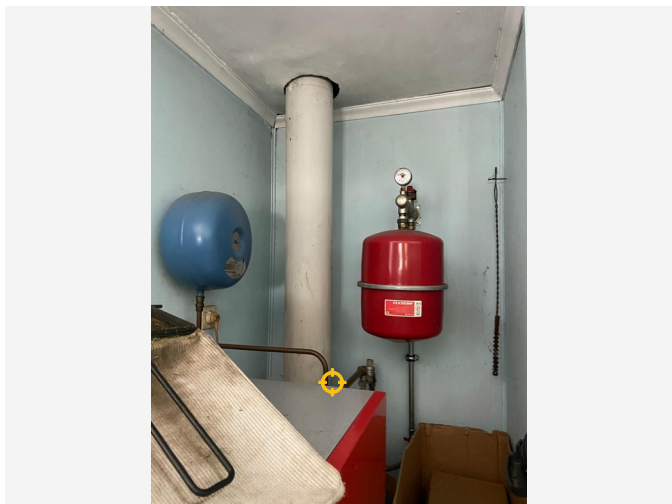
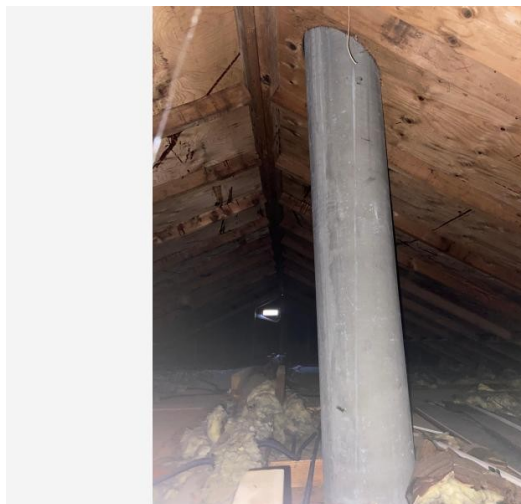
| Fiche 1: Buis achter ketel/ rookgaskanaal..... | 14 |

| Eindbeoordeling materiaalarisico | Verhoogd materiaalarisico en/of verhoogde kans op vezelvrijgave |

| Toestand van het materiaal | Matig beschadigd, matig verweerd |

| # | Type | Referentie | Resultaat |
|---|---|---|---|
| 1.1 | Puntmonster | 20240617B06 | Chrysotiel |

| Beschrijving | Buis achter ketel/ rookgaskanaal |

Verwijderen

- Verwijder dit asbestmateriaal zo snel mogelijk. Volg de toestand goed op.

- Eenvoudige handelingen: enkel door erkend asbestverwijderaar  
Niet-hechtgebonden toepassingen en sterk beschadigde, verweerde of moeilijk te verwijderen hechtgebonden toepassingen moeten verwijderd worden door een erkend asbestverwijderaar.

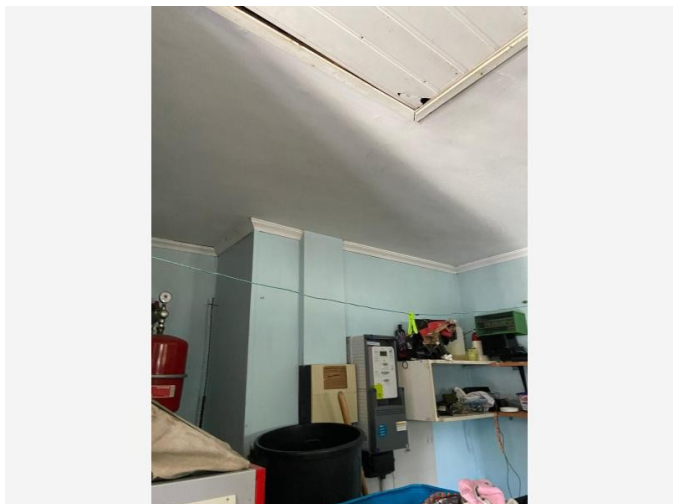
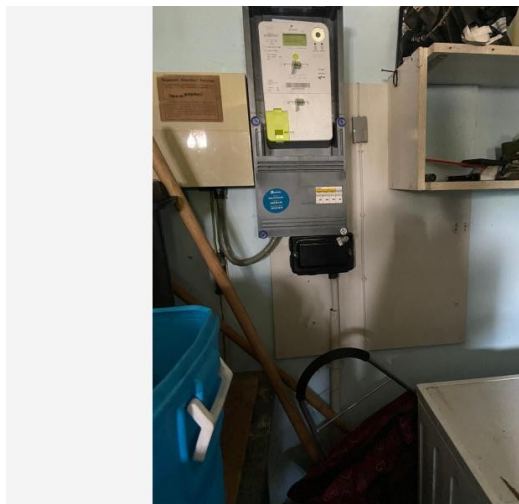
| Fiche 2: Bakeliet..... | 17 |

| Eindbeoordeling materiaalarisico | Zeer laag materiaalarisico en/of zeer lage kans op vezelvrijgave |

| Toestand van het materiaal | Onbeschadigd, niet verweerd |

| Beschrijving | Bakeliet |

Zorgvuldig beheren

- Zorg voor een veilig beheer. Vermijd het beschadigen van het asbestmateriaal. Controleer de toestand jaarlijks op wijzigingen.

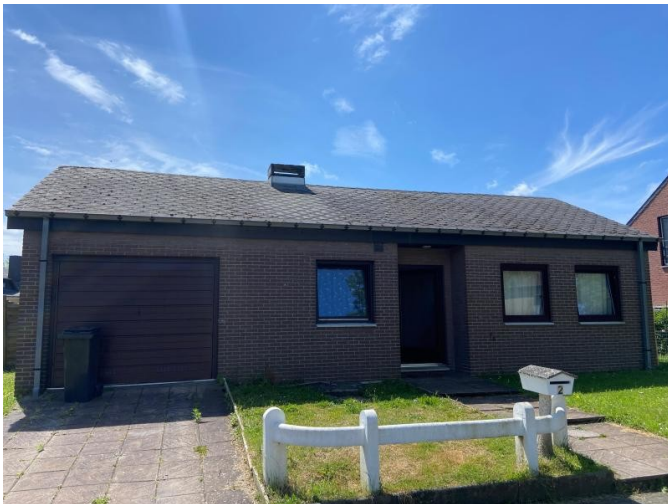
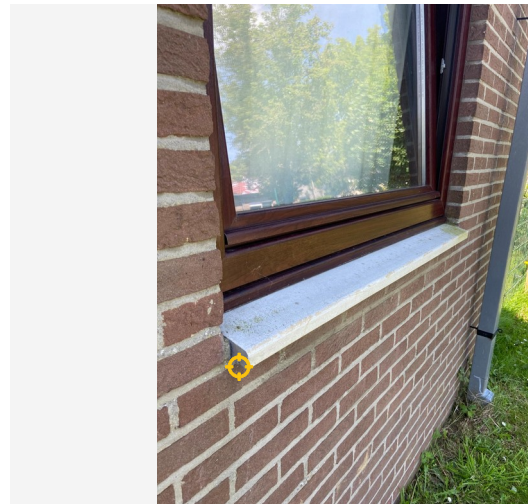
| Fiche 3: Vensterbanken buiten..... | 20 |

| Eindbeoordeling materiaalrisico | Laag materiaalrisico en/of verlaagde kans op vezelvrijgave |

| Toestand van het materiaal | Licht beschadigd, licht verweerd. Intact materiaal type Pical – asbestboard of categorie III 'gebondenheid' |

| # | Type | Referentie | Resultaat |
|---|---|---|---|
| 3.1 | Puntmonster | 20240617B05 | Chrysotiel |

| Beschrijving | Vensterbanken buiten |

Zorgvuldig beheren

- Zorg voor een veilig beheer. Vermijd het beschadigen van het asbestmateriaal. Controleer de toestand jaarlijks op wijzigingen.

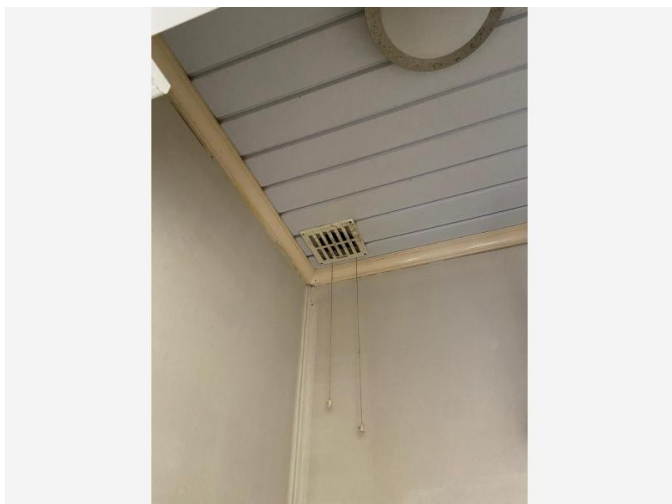
De kokers kunnen mogelijks asbest bevatten. Dit kon niet onderzocht worden in een niet-destrutief onderzoek.

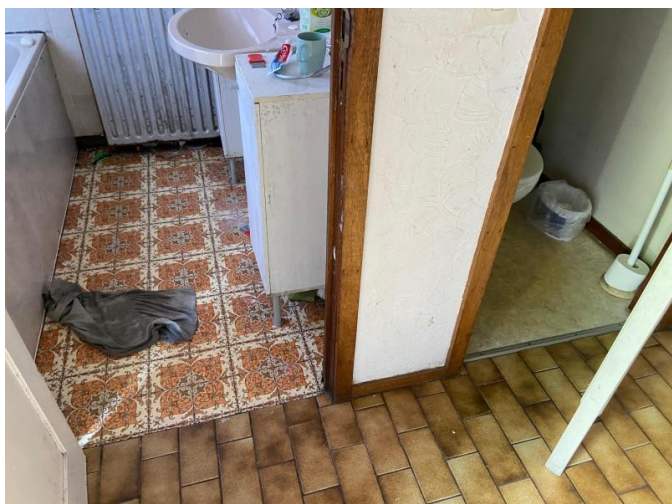
## Fiche 5: Hechtingslaag horizontale betegeling + plinten

De hechtingslaag van de betegeling kan mogelijks asbest bevatten. Dit kon niet onderzocht worden in een niet-destrutief onderzoek.

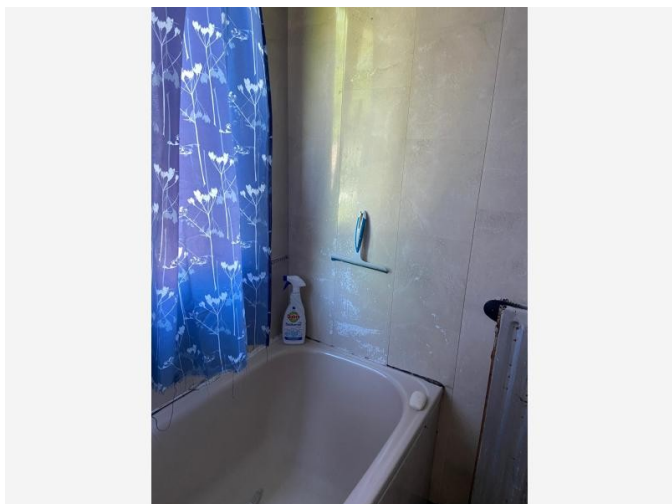
De hechtingslaag van de betegeling kan mogelijks asbest bevatten. Dit kon niet onderzocht worden in een niet-destrutief onderzoek.

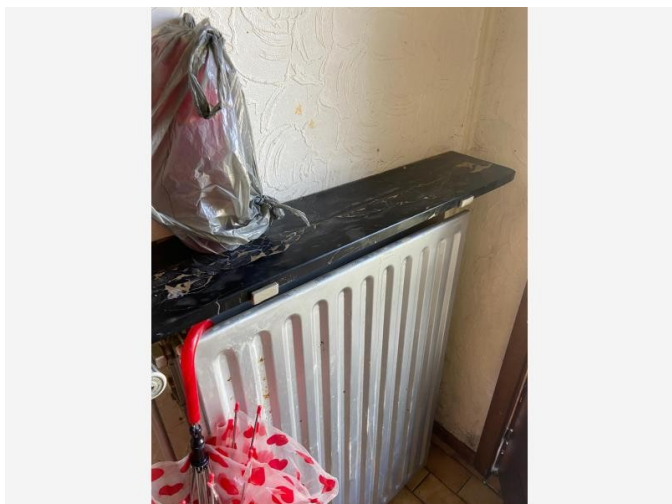
De vensterbanken kunnen mogelijk asbest bevatten. Hier werd geen staal genomen om de integriteit van de woning te bewaren.

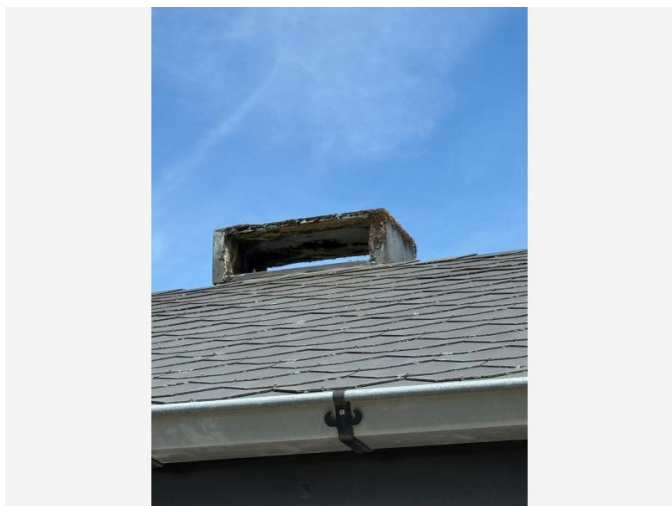
De schoorsteen kan mogelijks asbest bevatten. Dit kon niet onderzocht worden in een niet-destructief onderzoek en het bevindt zich op een hoogte meer dan 3,5 meter, wat tot een onderzoeksbeperking leidt.

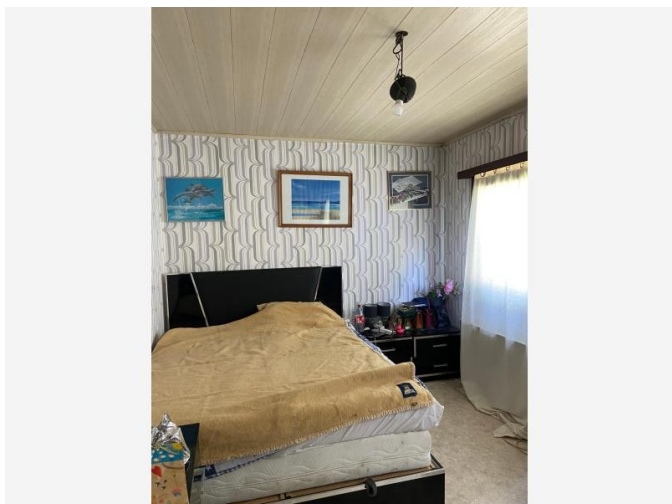
De hechtingslaag van de diverse soorten plafond kan mogelijks asbest bevatten. Dit kon niet onderzocht worden in een niet-destrutief onderzoek.

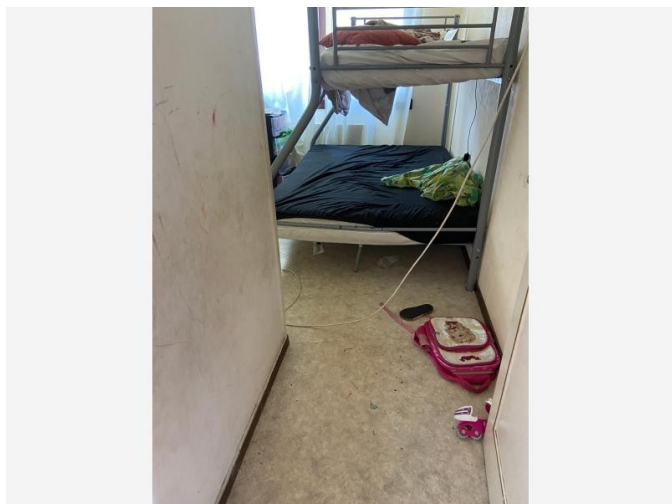
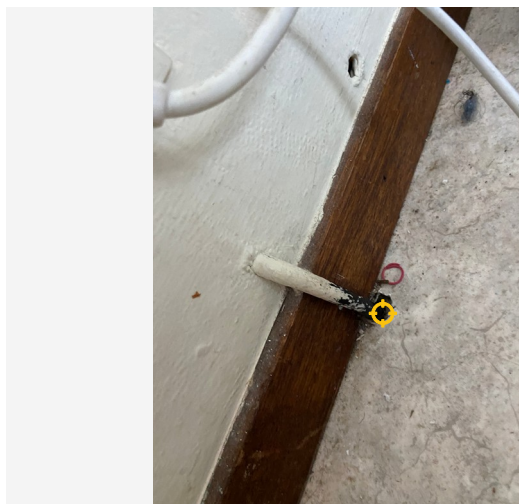
## Fiche 12: Vinylzeil + hechtingslaag

Geen asbest

| # | Type | Referentie | Resultaat |
|---|---|---|---|
| 12.1 | Puntmonster | 20240617B03 | Geen asbest |

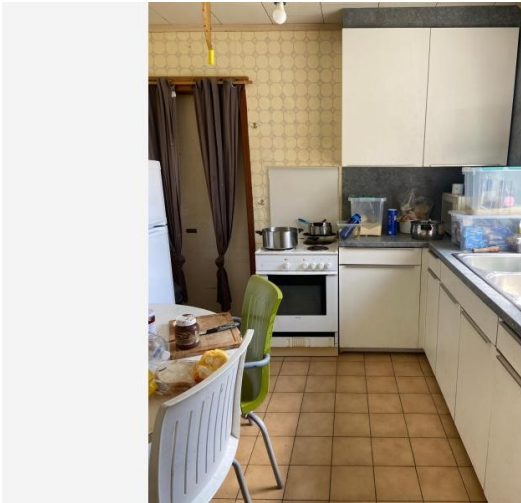
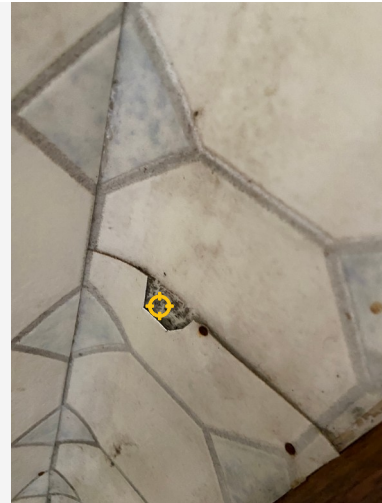
## Fiche 13: Vinyl muur keuken

Geen asbest

| # | Type | Referentie | Resultaat |
|---|---|---|---|
| 13.1 | Puntmonster | 20240617B04 | Geen asbest |
