# Asbestinventarisatetest

Steenberg 33, 9401 Ninove

Attestnummer : 20260611-000108.000

Uitgegeven op : 11.06.2026

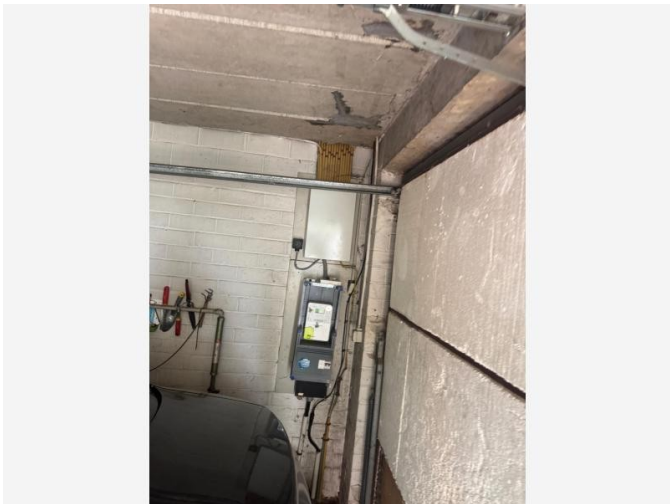
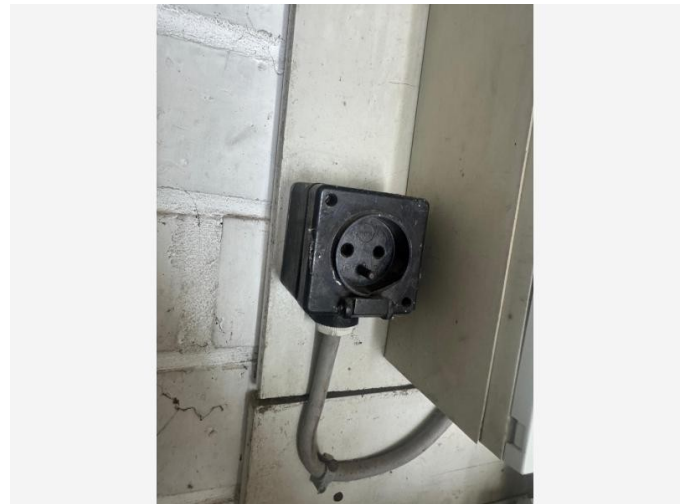
| Eindbeoordeling materiaalisico | Verhoogd materiaalisico en/of verhoogde kans op vezelvrijgave |

| Asbestsoort (vezeltype) | Crocidoliet aanwezig |
| Toestand van het materiaal | Licht beschadigd, licht verweerd. Intacte calciumsilicaatplaat of materiaal met categorie 3-gebondenheid |

| Beschrijving | Bakeliet schakelaars/stopcontacten |
| Asbestmateriaal | Plaat, paneel, tablet - Type Bakeliet |
| Identificatiemethode | De asbestdeskundige beoordeelt het materiaal als asbestverdacht en dus asbesthoudend, en dit zonder monstername.<br><br>Motivatie: De monstername brengt andere schade aan dan schade die inherent is aan de monstername. |

Verwijderen

- Zorg voor een veilig beheer. Vermijd het beschadigen van het asbestmateriaal. Controleer de toestand jaarlijks op wijzigingen.
- Voer bijkomende staalname(s) uit.

- Eenvoudige handelingen: mag via doe-het-zelf of door werknemer(s) met opleidingsattest eenvoudige handelingen  
Deze toepassing kan door een aannemer die over een opleidingsattest eenvoudige handelingen beschikt of door een particulier (doe-het-zelf), verwijderd worden indien er geen verhoogd risico op vrijgave van asbestvezels (max. concentratie 0,01 vezels/cm<sup>3</sup> - CODEX Art. VI.3-54) ontstaat en de toepassing voorafgaand wordt gefixeerd/bevochtigd; de individuele elementen zonder machinale werktuigen (boormachine, slijpschijf, hogedrukreiniger,...) en zonder breken of gooien een voor een losgemaakt worden; en ten slotte dubbel en luchtdicht verpakt weggevoerd worden naar een erkend afvalpunt (recyclagepark).

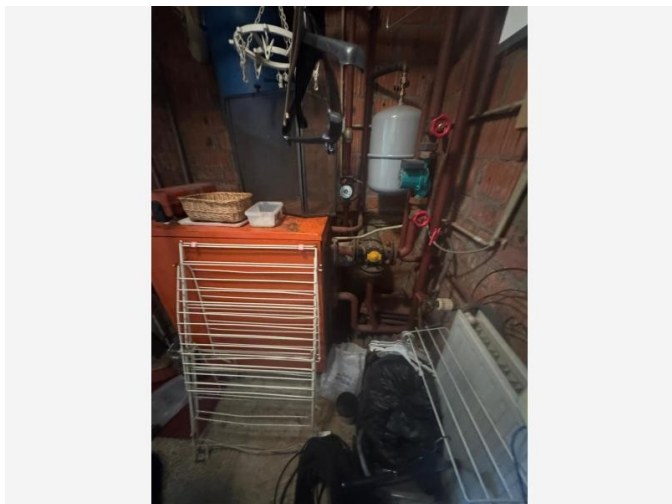
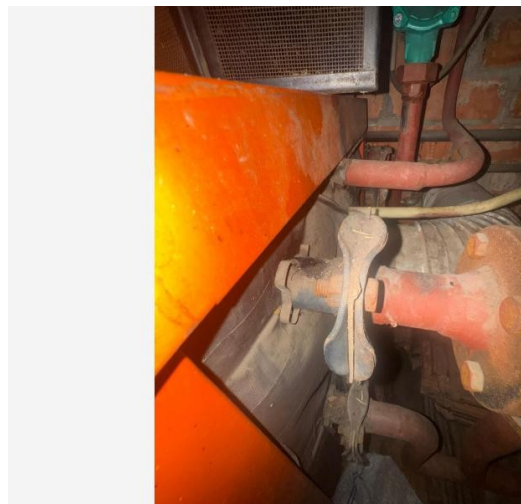
| Eindbeoordeling materiaalarisico | Laag materiaalarisico en/of verlaagde kans op vezelvrijgave |

| Gebondenheid | Categorie 2: niet-hechtgebonden met matrix |
| Asbestsoort (vezeltype) | Alleen chrysotiel aanwezig |
| Asbestconcentratie | Hoog ( $\geq 50\%$ ) |

| # | Type | Referentie | Resultaat |
|---|---|---|---|
| 2.1 | Puntmonster | 8 | Chrysotiel |

| Beschrijving | Pakking CV-ketel |

Verwijderen

- Zorg voor een veilig beheer. Vermijd het beschadigen van het asbestmateriaal. Controleer de toestand jaarlijks op wijzigingen.

- Eenvoudige handelingen: mag via doe-het-zelf of door werknemer(s) met opleidingsattest eenvoudige handelingen  
Deze toepassing kan door een aannemer die over een opleidingsattest eenvoudige handelingen beschikt of door een particulier (doe-het-zelf), verwijderd worden indien er geen verhoogd risico op vrijgave van asbestvezels (max. concentratie 0,01 vezels/cm<sup>3</sup> - CODEX Art. VI.3-54) ontstaat en de toepassing voorafgaand wordt gefixeerd/bevochtigd; de individuele elementen zonder machinale werktuigen (boormachine, slijpschijf, hogedrukreiniger,...) en zonder breken of gooien een voor een losgemaakt worden; en ten slotte dubbel en luchtdicht verpakt weggevoerd worden naar een geregistreerd asbestinzamelaar of via een erkende asbestverwijderaar. (In het recyclagepark kan je niet terecht met niet-hechtgebonden asbest)

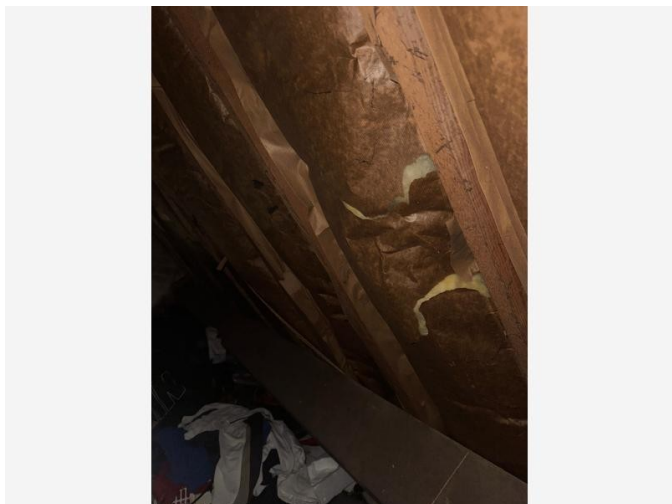
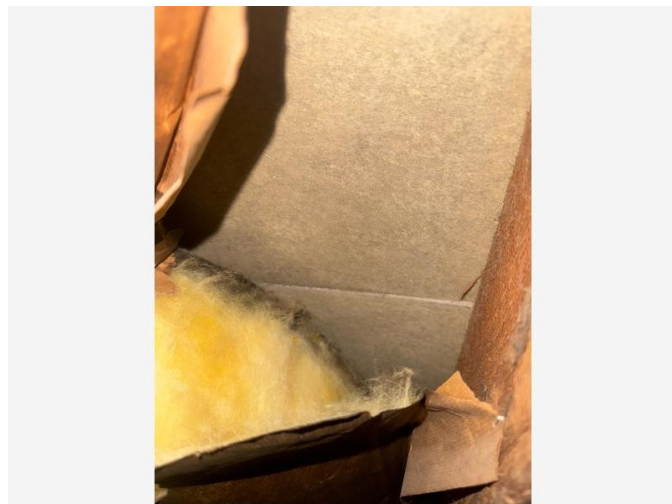
| Eindbeoordeling materiaalarisico | Laag materiaalarisico en/of verlaagde kans op vezelvrijgave |

| Asbestsoort (vezeltype) | Alleen chrysotiel aanwezig |
| Toestand van het materiaal | Licht beschadigd, licht verweerd. Intacte calciumsilicaatplaat of materiaal met categorie 3-gebondenheid |

| # | Type | Referentie | Resultaat |
|---|---|---|---|
| 3.1 | Puntmonster | 1 | Chrysotiel |

| Beschrijving | Onderdak type Menuiserite |
| Hoeveelheid (oppervlakte - dikte - aantal) | <ul style="list-style-type: none"><li>• 250,00 m<sup>2</sup> - 0,40 cm - 1 stuk</li></ul> |

Zorgvuldig beheren

- Zorg voor een veilig beheer. Vermijd het beschadigen van het asbestmateriaal. Controleer de toestand jaarlijks op wijzigingen.

- Eenvoudige handelingen: mag via doe-het-zelf of door werknemer(s) met opleidingsattest eenvoudige handelingen  
Deze toepassing kan door een aannemer die over een opleidingsattest eenvoudige handelingen beschikt of door een particulier (doe-het-zelf), verwijderd worden indien er geen verhoogd risico op vrijgave van asbestvezels (max. concentratie 0,01 vezels/cm<sup>3</sup> - CODEX Art. VI.3-54) ontstaat en de toepassing voorafgaand wordt gefixeerd/bevochtigd; de individuele elementen zonder machinale werktuigen (boormachine, slijpschijf, hogedrukreiniger,...) en zonder breken of gooien een voor een losgemaakt worden; en ten slotte dubbel en luchtdicht verpakt weggevoerd worden naar een erkend afvalpunt (recyclagepark).

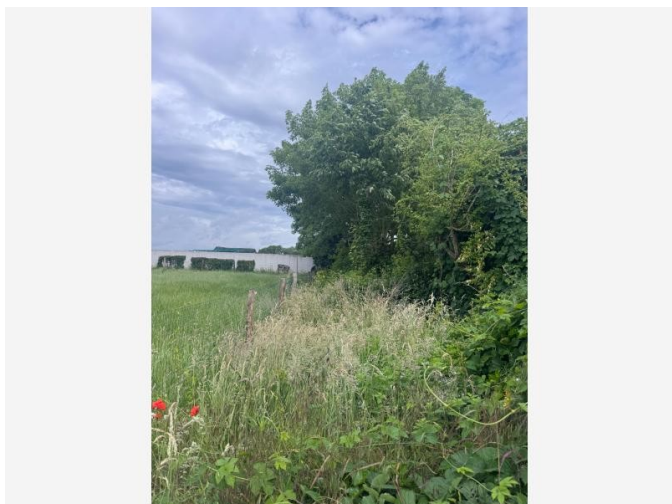
**Reden:** Overwoekerende vegetatie

**Uitleg van de asbestdeskundige:** Door de overwoekerende vegetatie kon niet vastgesteld worden of er zich achterin de tuin eventueel nog constructief en / of asbestverdachte toepassingen bevinden.

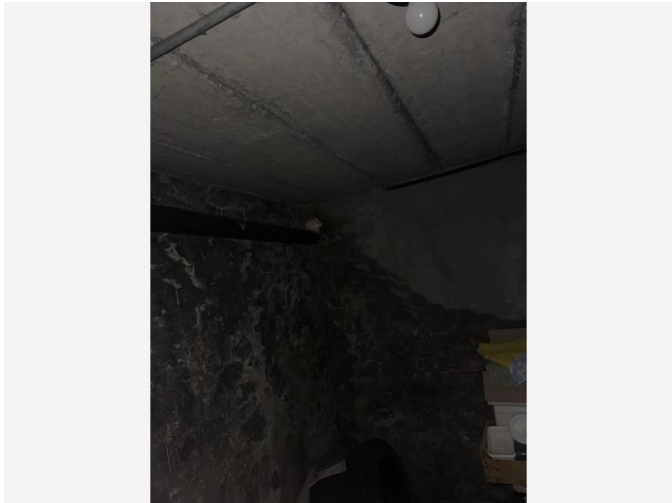
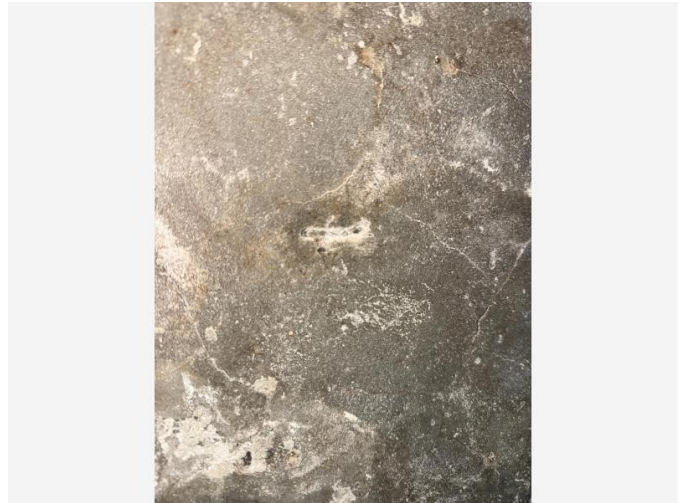
## Fiche 7: Cementen smeerlaag binnen

Geen asbest

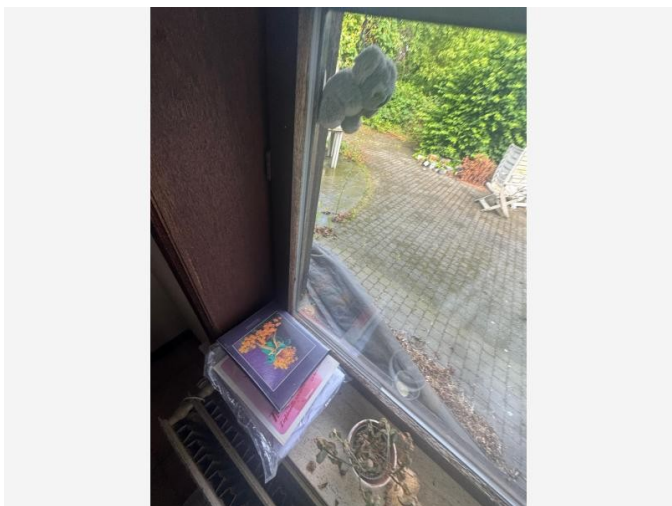
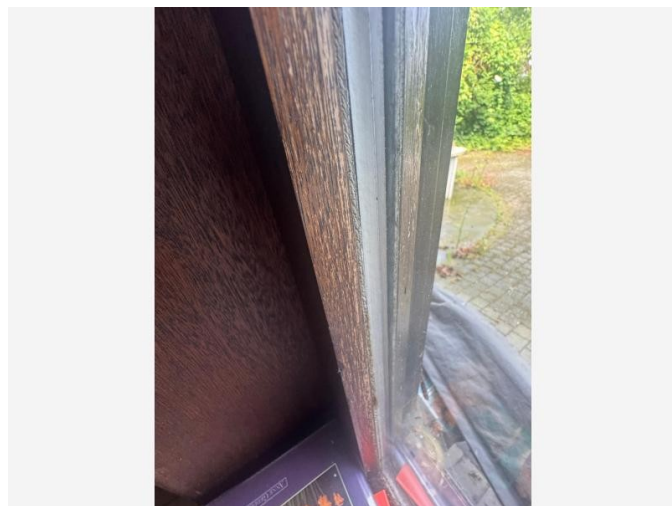
## Fiche 8: Mastiek

Geen asbest

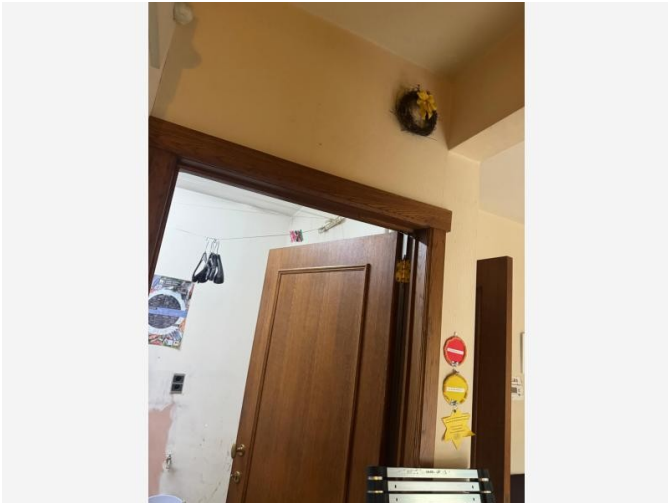
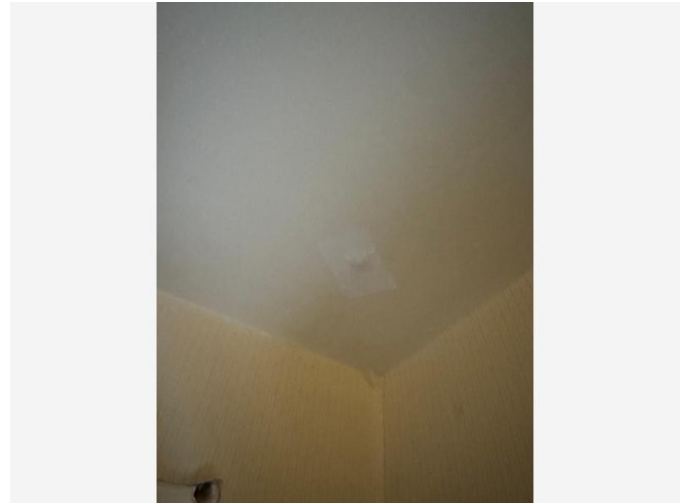
## Fiche 9: Pleisterwerk plafonds

Geen asbest

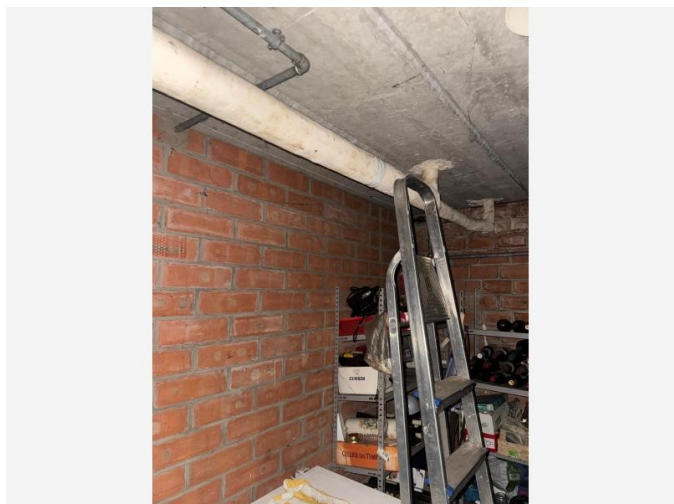
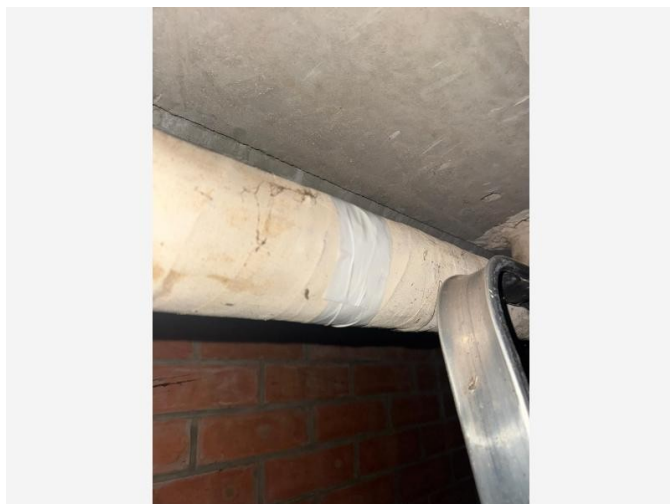
## Fiche 10: Leidingisolatie (gips)

Geen asbest

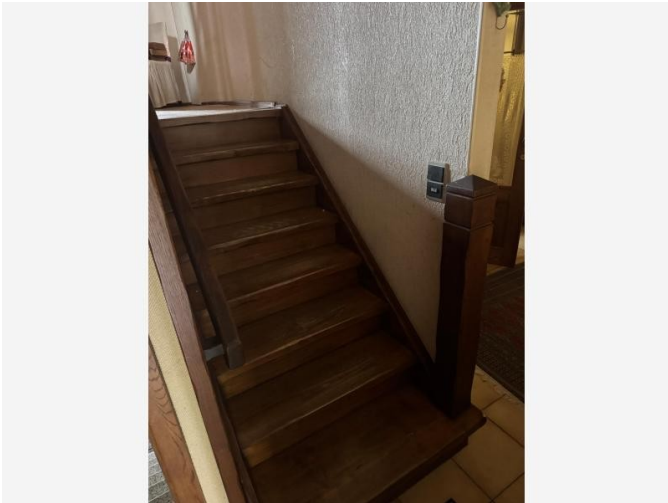
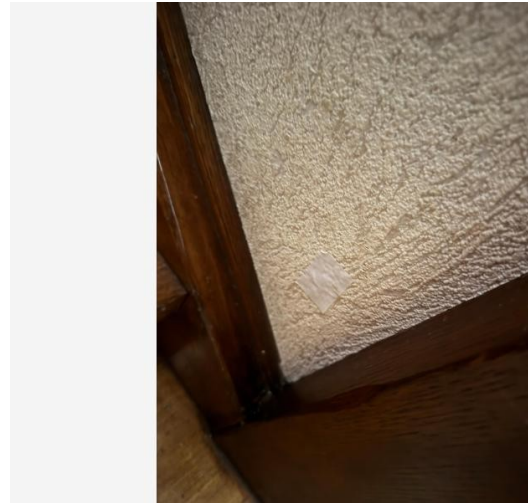
## Fiche 11: Pleisterwerk wanden

Geen asbest

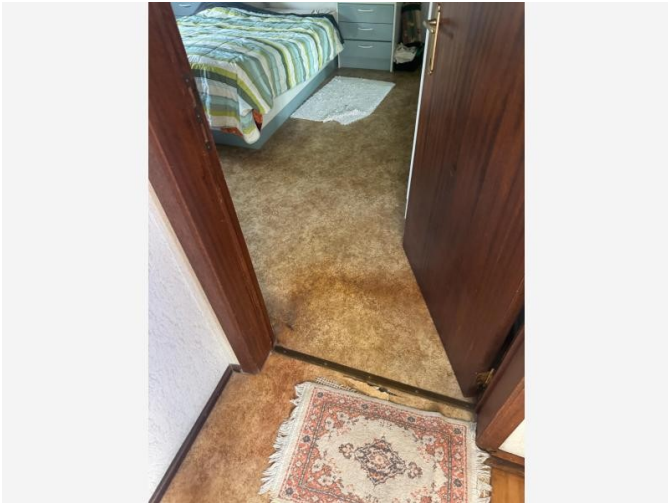
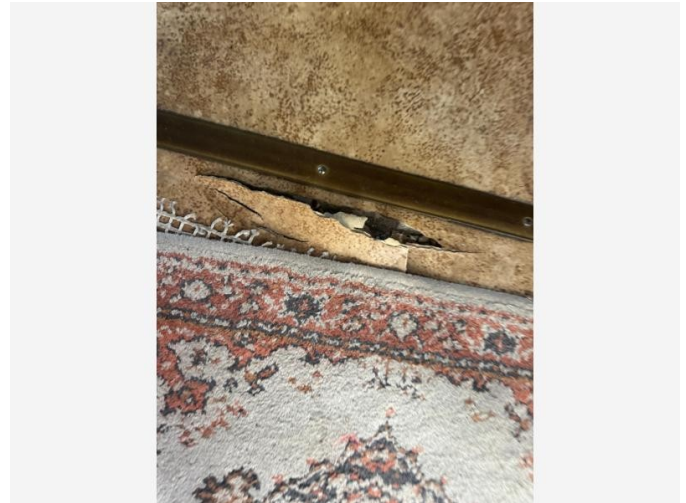
## Fiche 12: Vinyl

Geen asbest

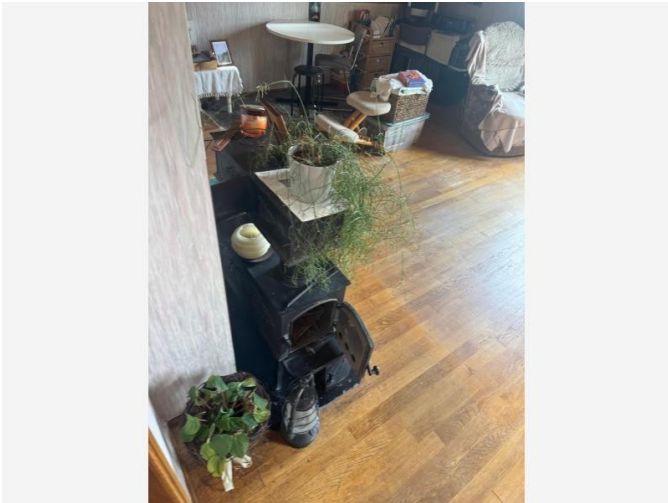
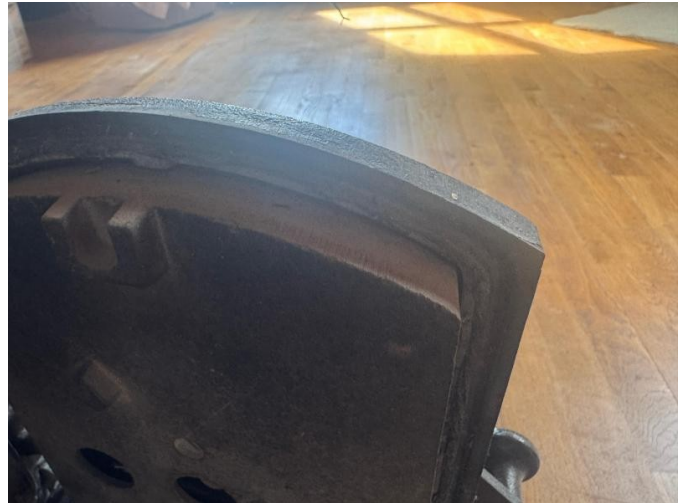
## Fiche 13: Kachelkoord

Geen asbest

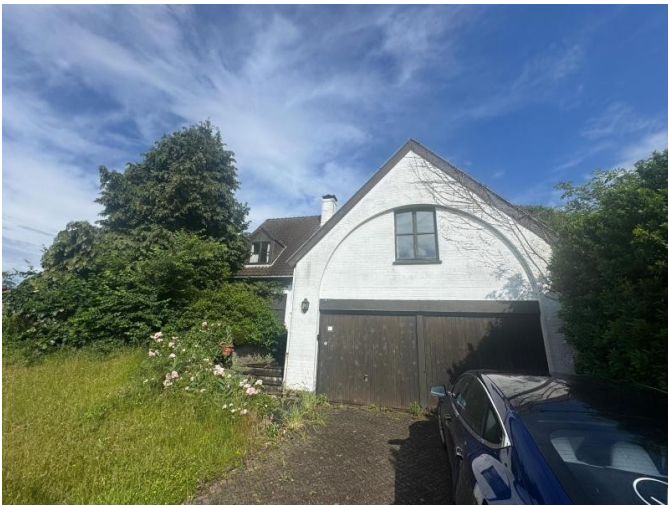
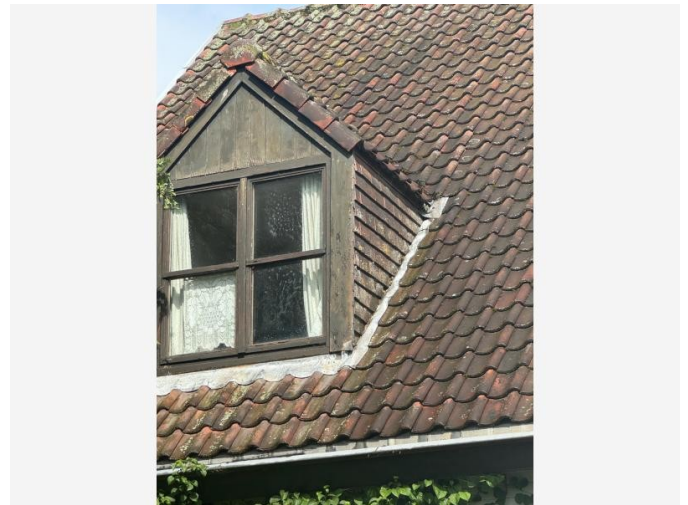
### Fiche 15: Dakbedekking bestaande uit pannen (niet verdacht)

| Beschrijving | Notitie | Terug te vinden op plannen |
|---|---|---|
| Fiche 15: Dakbedekking bestaande uit pannen (niet verdacht) | De dakbedekking is niet-asbestverdacht. | - |
